**CONSORCIO TUNELES  
INTERDISEÑOS - INTEGRAL**

## **INFORME MENSUAL DE INTERVENTORIA**

**CTO – 967/2021 - INVIAS  
0030015 INFORME 015**

**SEPTIEMBRE DE 2022**

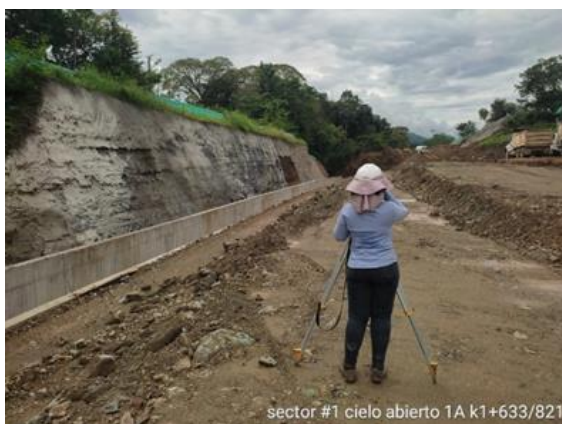
Foto No 1: cielo abierto 1A k1+633-821 levantamiento del canal 3x3

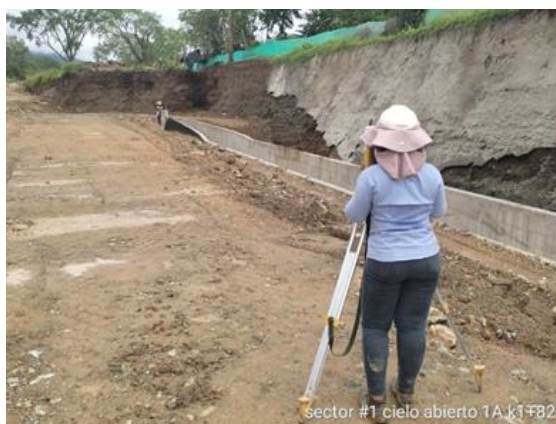
Foto No 2: Cielo abierto 1A k 1+821 levantamiento del boxcoulvert 3x3 obra hidráulica #5A

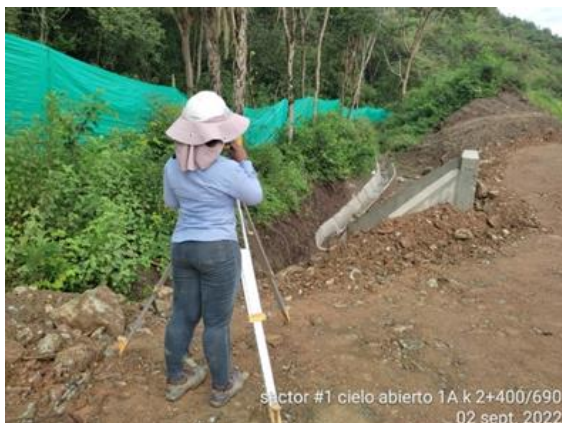
Foto No 3: Cielo abierto 1A k2+882-3+100 levantamiento zanja de coronación 02 sept. 2022

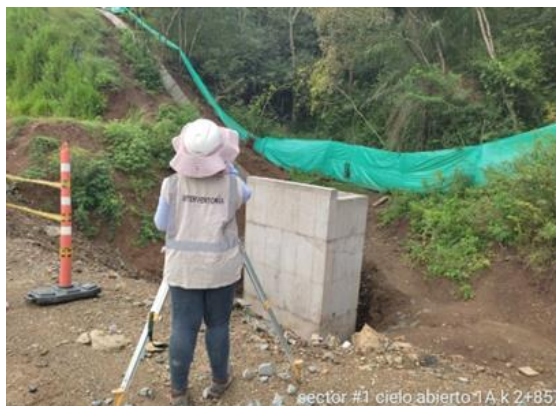
Foto No 4: Cielo abierto 1A k 2+857-799 levantamiento zanja de coronación

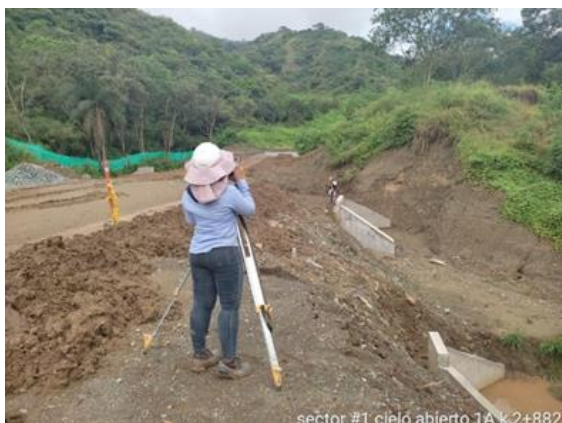
Foto No 5: Cielo abierto 1A k2+882 levantamiento boxcoulvert 2x2 obra hidráulica #13

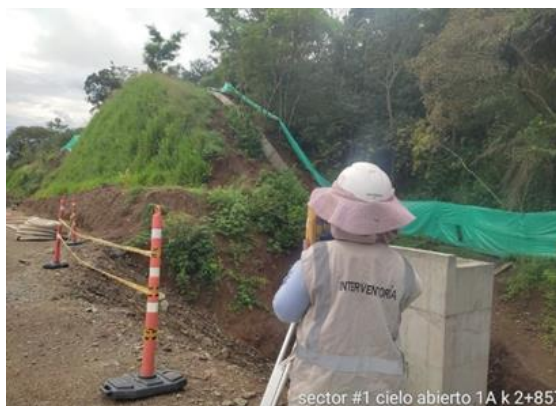
Foto No 6: Cielo abierto 1A k 2+857 levantamiento obra hidráulica #12

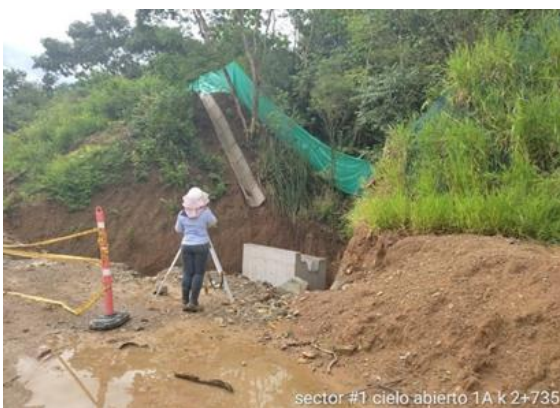
Foto No 7: Cielo abierto 1A k2+735 levantamiento zanja de coronación

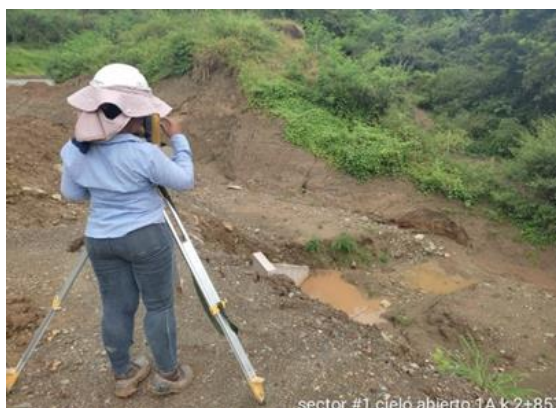
Foto No 8: cielo abierto 1A k2+857 levantamiento obra hidráulica #12 encole descole

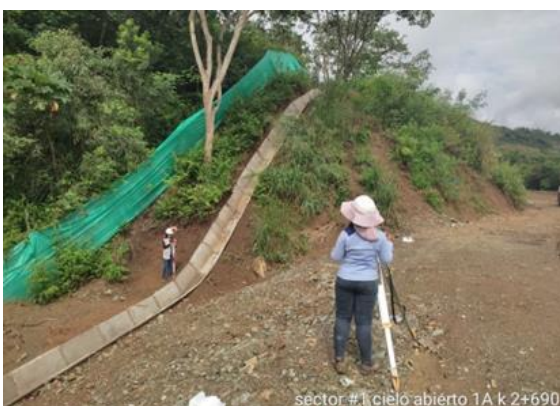
Foto No 9: Cielo abierto 1A k2+690 levantamiento zanja de coronación

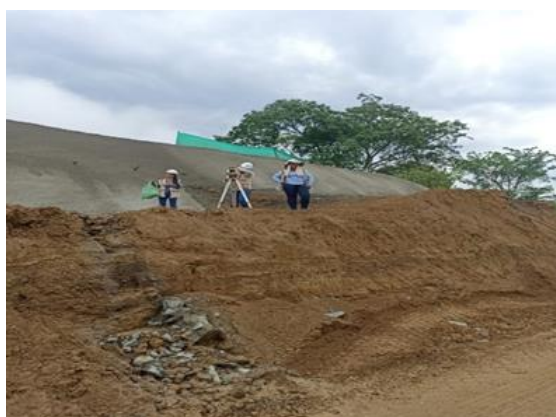
Foto No 10: Cielo abierto 1A k 1+525 levantamiento terreno para obra #3

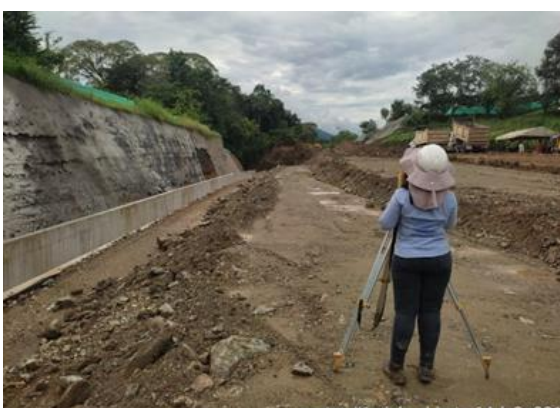
Foto No 11: Cielo abierto 1A k 1+821 Levantamiento del terraplén para filtro del canal

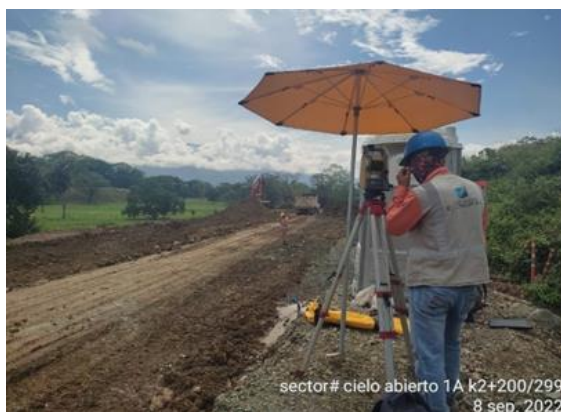
Foto No 14: Cielo abierto 1A k 2+200-299 Marcación de anchos de vía cajero y marcación de niveles para mejoramiento, acompañamiento a las actividades realizadas por el contratista

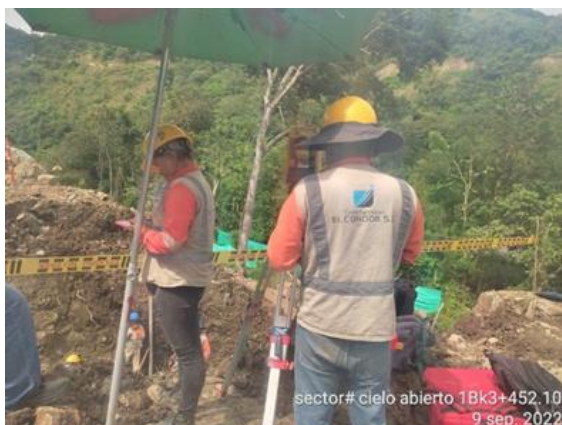
Foto No 15: Cielo 1A k 3+490 Marcación de niveles obra hidráulica #17 para solado, acompañamiento a las actividades realizadas por el contratista

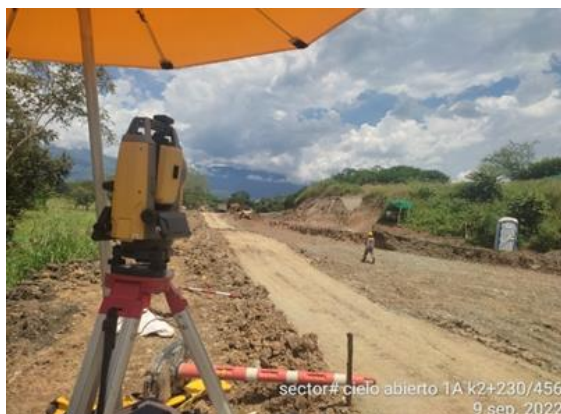
Foto No 16: Cielo abierto 1A levantamiento para diseño de canal k 2+240-456, Marcación de anchos de vía cajero y marcación de niveles para mejoramiento k2+230-456 margen izquierda

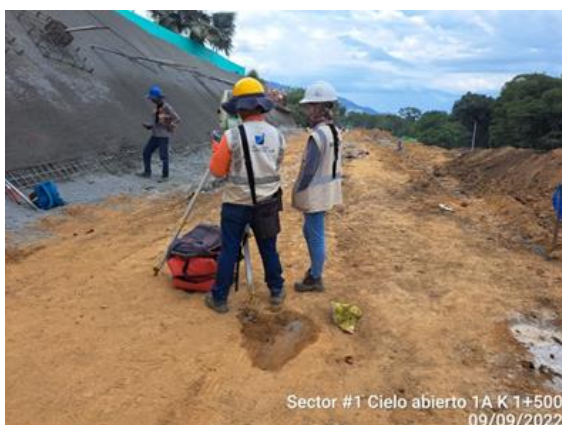
Foto No 17: Cielo abierto 1A Marcación de anclajes y drenes fila #2 terraza 1 k1+490 margen derecha

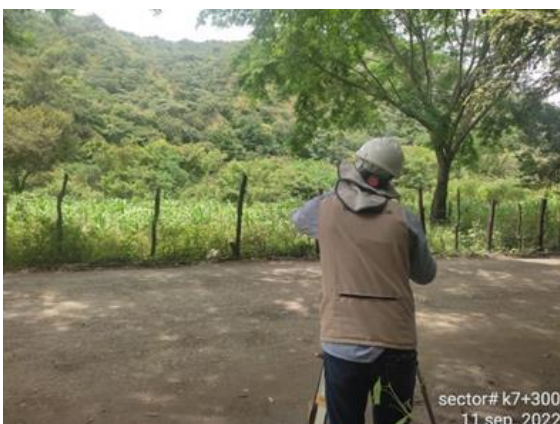
Foto No 19: Cielo abierto 2 Replanteo puntos línea predial k 7+300

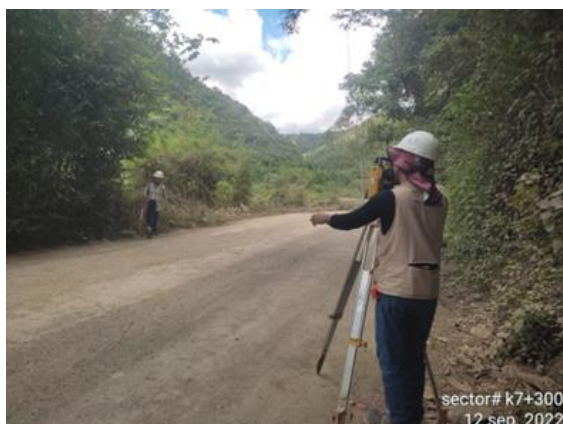
Foto No 20: cielo abierto 2 Replanteo puntos línea predial k 7+300

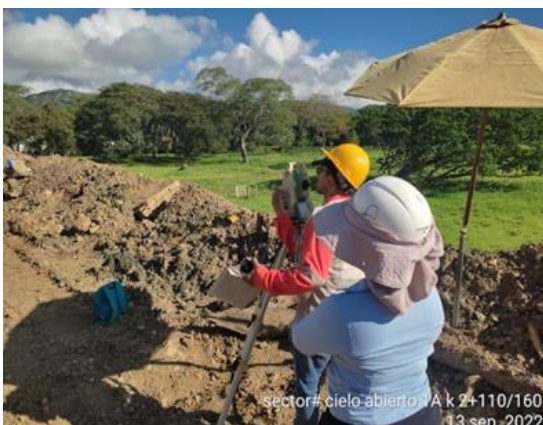
Foto No 21: cielo abierto 1A k 2+110-180 marcación de anchos de vía cajeo y marcación de niveles para mejoramiento, acompañamiento a las actividades realizadas por el contratista (2)

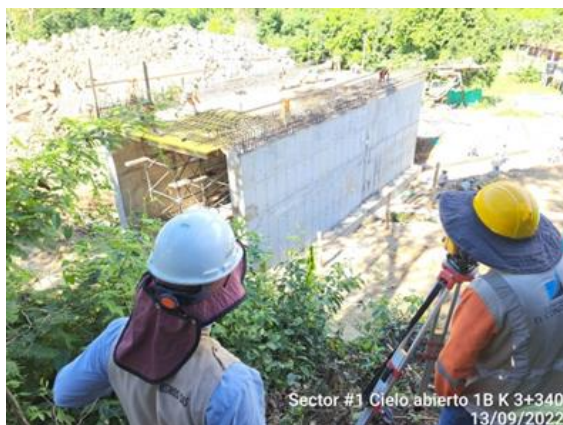
Foto No 22: Cielo abierto 1B k3+340 chequeo de niveles losa superior modulo 1 paso vehicular, acompañamiento a las actividades realizadas por el contratista

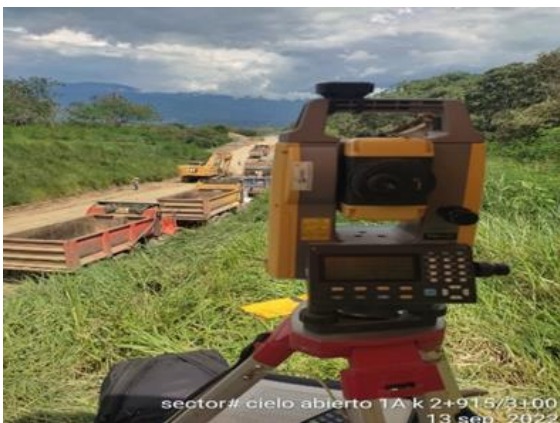
Foto No 23: cielo abierto 1A k 2+915-00 marcación de anchos de vía cajeo y marcación de niveles para mejoramiento, acompañamiento a las actividades realizadas por el contratista

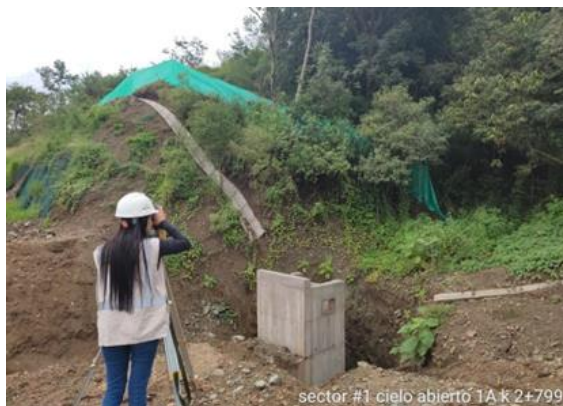
Foto No 24: Cielo abierto 1A k 2+799 levantamiento obra hidráulica #11 encole y descole

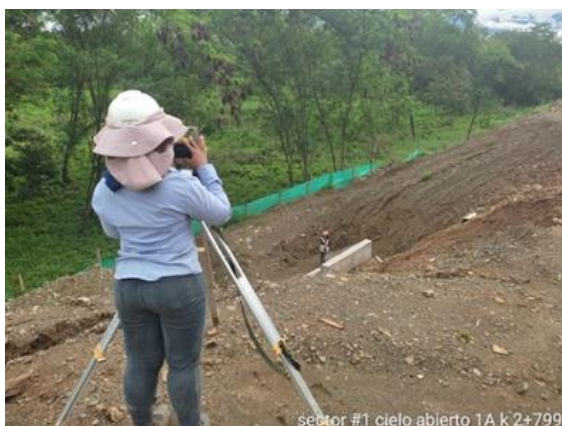
sector #1 cielo abierto 1A k 2+799  
Foto No 25: Cielo abierto 1A k 2+799 levantamiento obra hidráulica #11 encole y descole

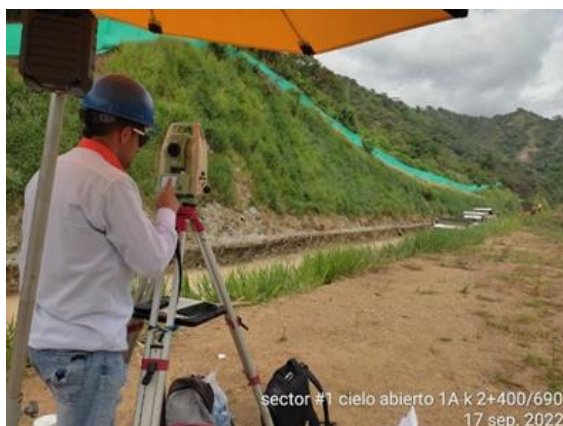
sector #1 cielo abierto 1A k 2+400/690  
17 sep. 2022  
Foto No 26: Cielo abierto 1A K2+400-690 Marcación de anchos de vía cajeo y marcación de niveles para mejoramiento margen derecha, acompañamiento a las actividades realizadas por el

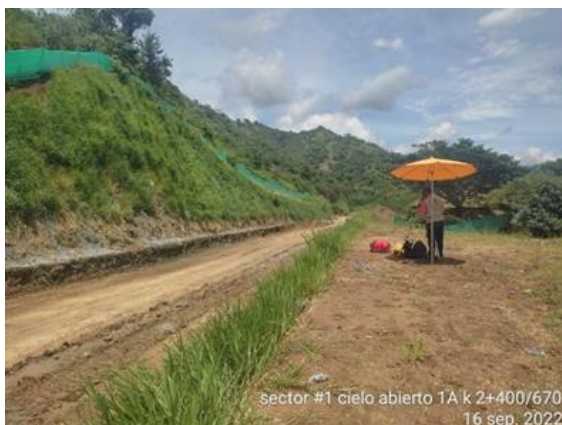
sector #1 cielo abierto 1A k 2+400/670  
16 sep. 2022  
Foto No 27: Cielo abierto 1A K2+400-690 Marcación de anchos de vía cajeo y marcación de niveles para mejoramiento margen derecha, acompañamiento a las actividades realizadas por el

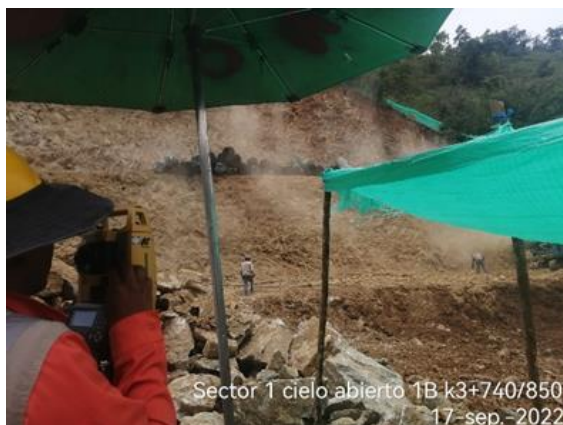
Sector 1 cielo abierto 1B k3+740/850  
17 sep. 2022  
Foto No 017 cielo abierto 1B k 3+740-850 Marcación de pernos y perfilación del talud, terraza 4 fila 2

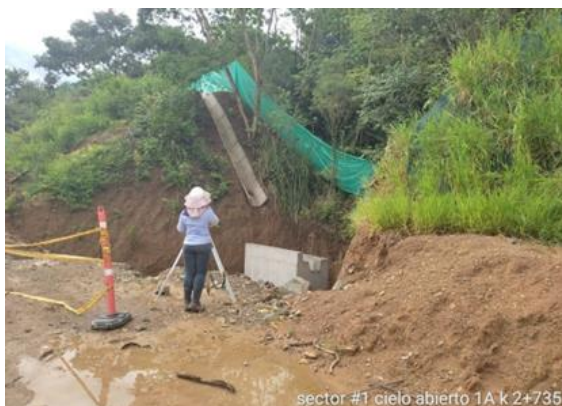
sector #1 cielo abierto 1A k 2+735  
Foto No 29: cielo abierto 1A k2+735 levantamiento obra hidráulica #10 encole y descole

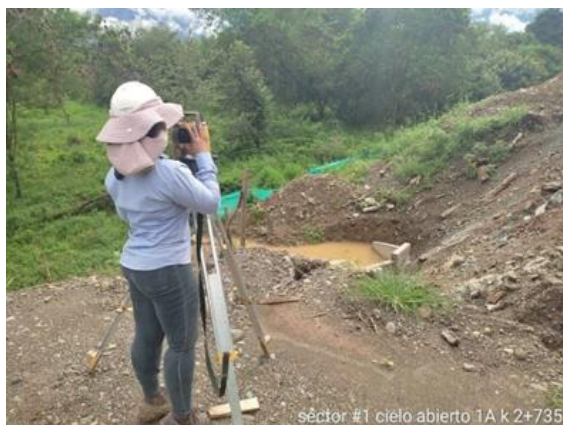
sector #1 cielo abierto 1A k 2+735  
Foto No 30: cielo abierto 1A k2+735 levantamiento obra hidráulica #10

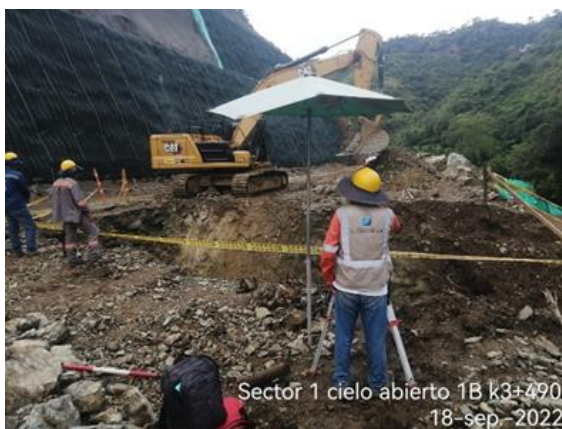
Foto No 31: Cielo abierto 1B k 3+490 instalación de tacos para excavación de solado, obra hidráulica #17

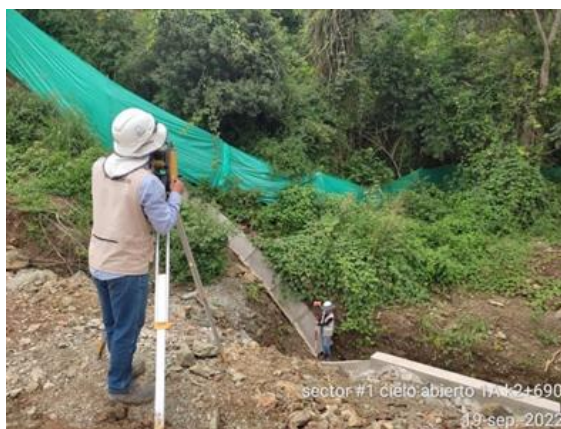
Foto No 32: cielo abierto 1A k 2+690 levantamiento obra hidráulica #9

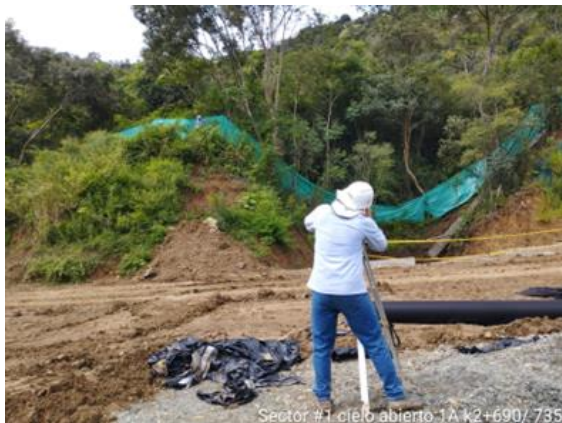
Foto No 33: cielo abierto 1A k 2+690-735 levantamiento zanja de coronación

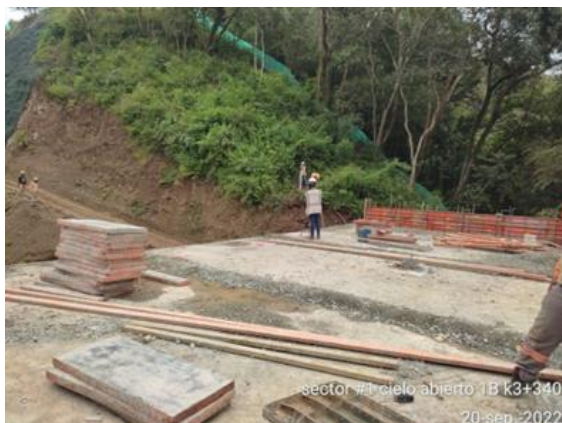
Foto No 35: cielo abierto 1 B k 3+340 instalación de puntos de control y levantamiento de los puntos losa superior paso vehicular

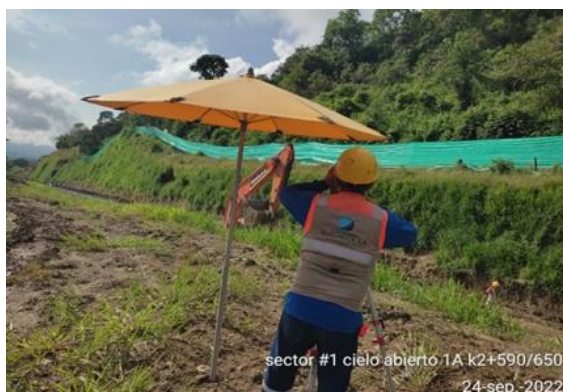
Foto No 38: cielo abierto k2+590-650 1A marcación de ancho de vía cajero y marcación de niveles para mejoramiento

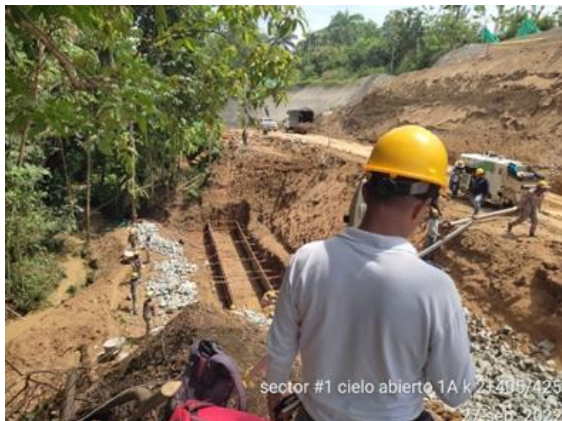
Foto No 39: cielo abierto 1A k 1+405-425 acompañamiento a marcación de niveles ciclópeo

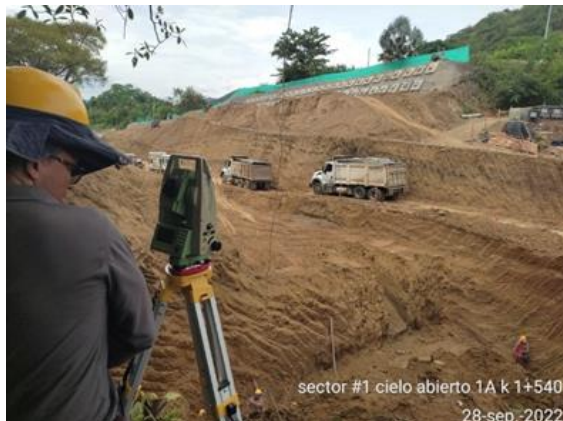
Foto No 40: cielo abierto 1A k 1+540 acompañamiento a chequeo niveles de excavación para solado obra hidráulica #2 y levantamiento de la excavación

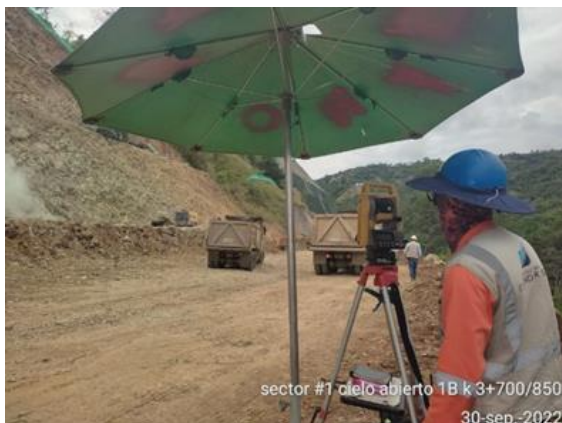
Foto No 41: cielo abierto 1B k 3+700-850 marcación de pernos y drenes terraza #4

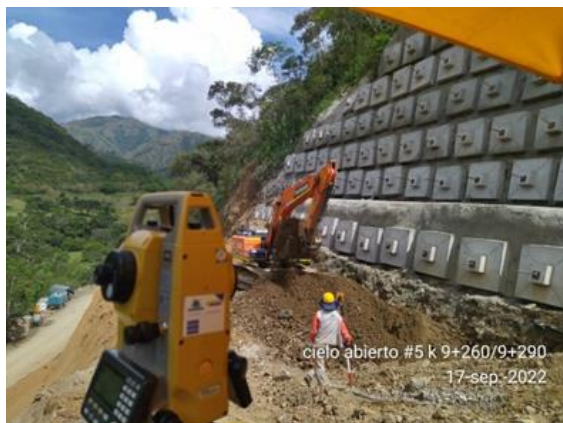
Foto No 42: ocalización de anclajes cielo abierto 5 Banco 1 K9+170

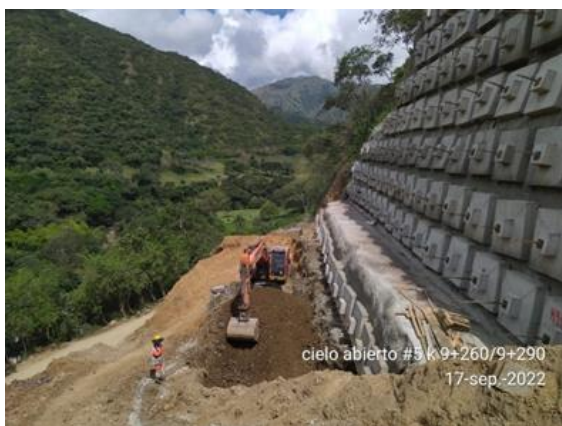
Foto No 43: cielo abierto #5 control de corte y perfilación de talud k9+260

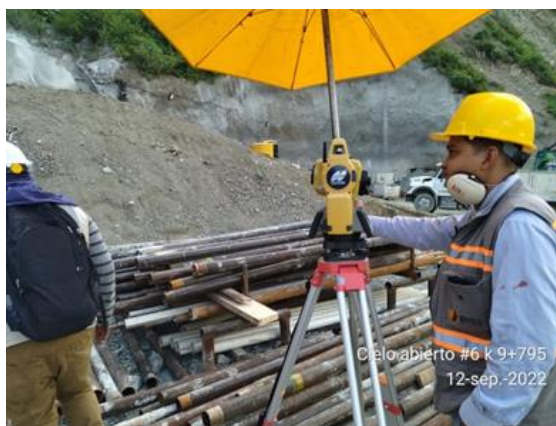
Foto No 44: Cielo abierto #6 corte y perfilación de talud k 9+795

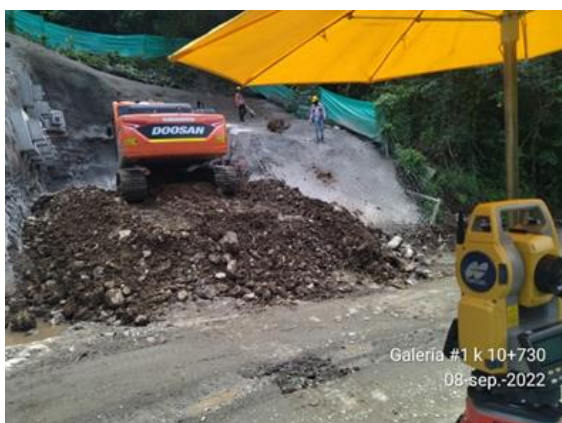
Foto No 45: Galería #1 control de corte y perfilación de talud para excavación de galería #1

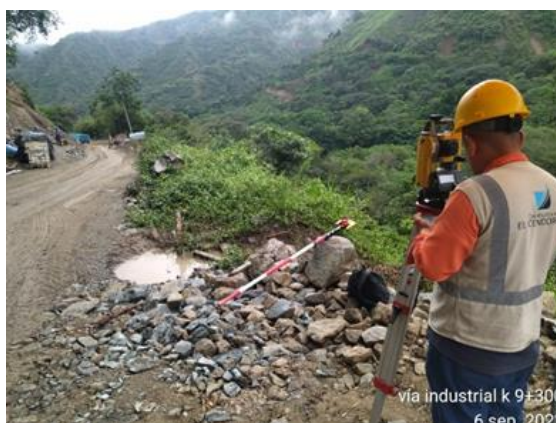
Foto No 46: levantamiewp vía industrial k9+300

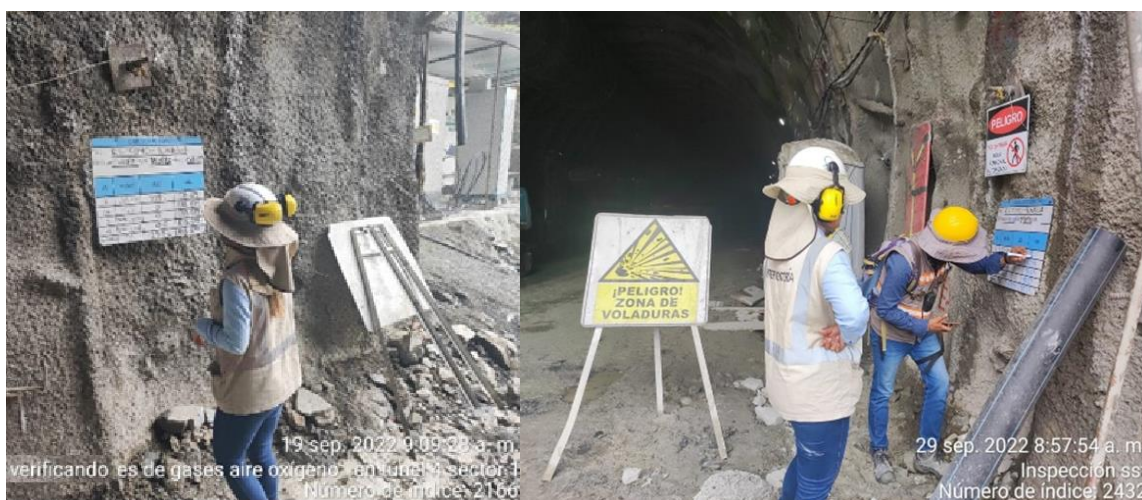
Verificación en campo de la divulgación de las mediciones de gases en la entrada de los túneles.

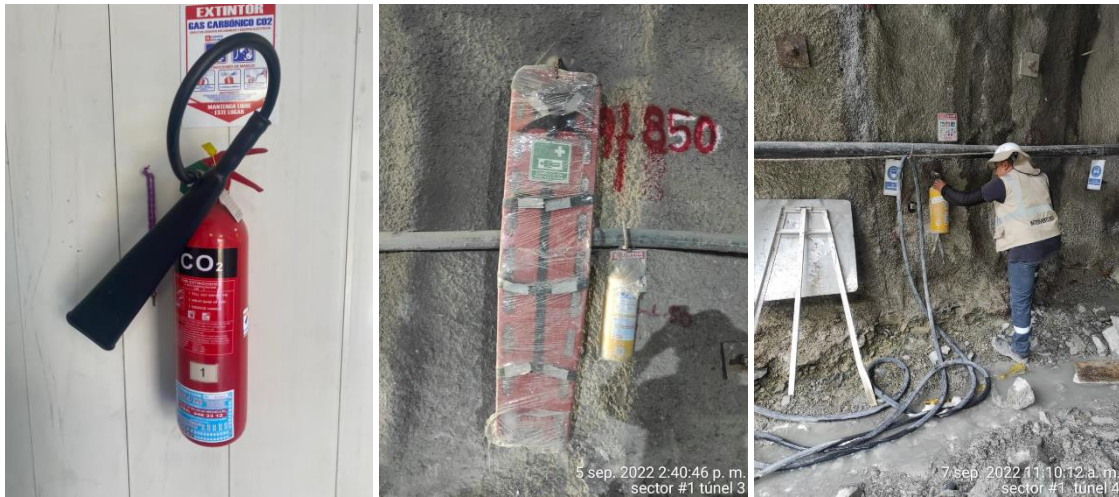
Registro fotográfico de la ubicación de equipos de emergencia en puntos estratégicos en caso de emergencia.

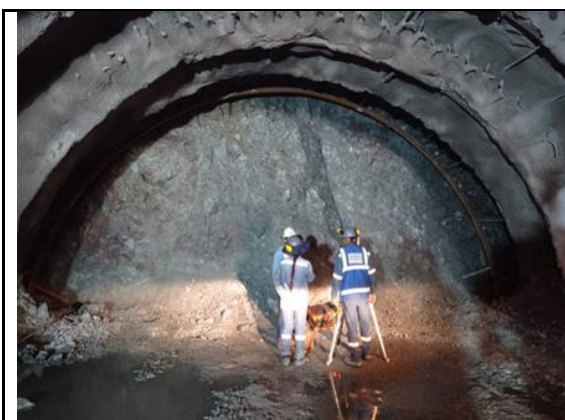
Foto No 1: Chequeo de instalación de arco metálico HEB100 Túnel 7 P. Salida Abs: K13+921.3 0m

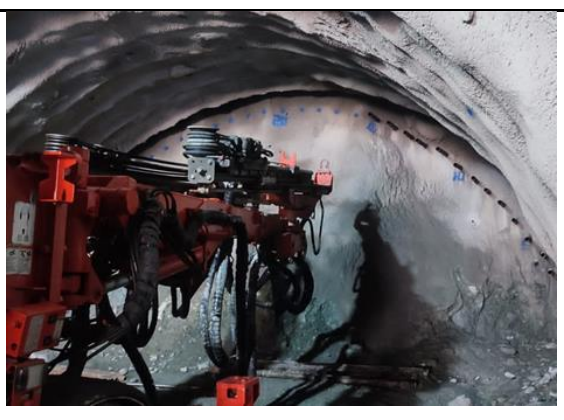
Foto No 2: Marcación para perforación de enfilajes Túnel # 8 P. Salida Abs: K15+205.40

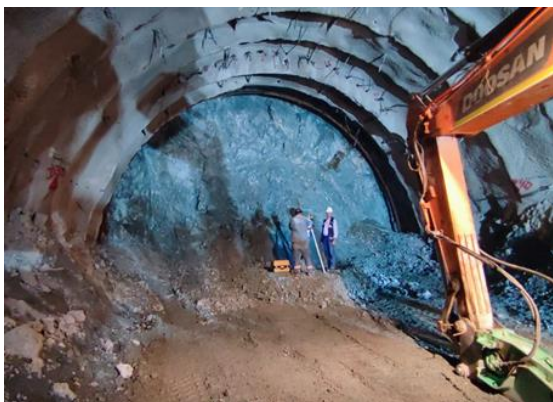
Foto No 3: Instalación de arco # 4 tipo IV Túnel 8 P. Salida Abs K15+113.00

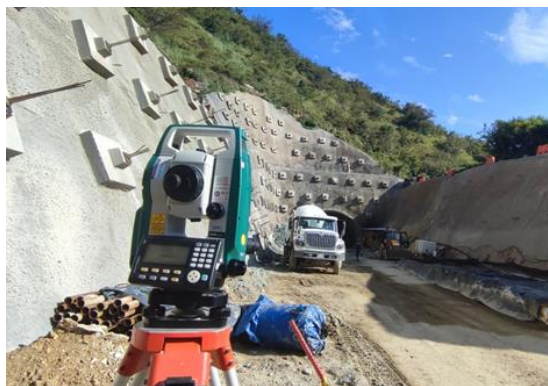
Foto No 4: Lectura y monitoreo de puntos de Control – Portal salida Túnel 8 – K15+247.5

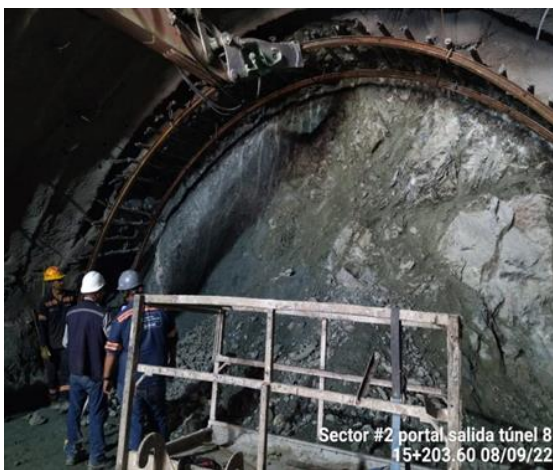
Foto No 5: Chequeo de instalación de arco metálico HEB100 # 0 – # 2 Túnel 8 P.S Abs: K15+203.60 / 205.10

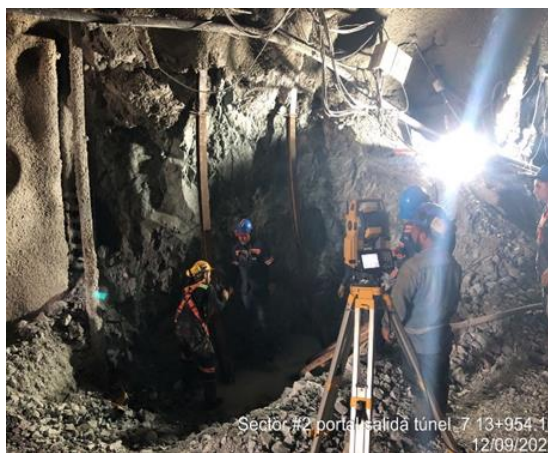
Foto No 6: Chequeo de instalación de patas de arco # 2 y # 3 Costado derecho – Abscisa: K13+954.10 / 952.60

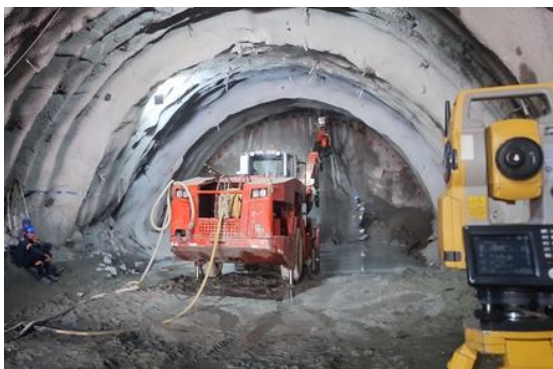
Foto No 7: Chequeo de posición y orientación de Jumbo para iniciar perforación de enfilajes – Abscisa: K15+199.10

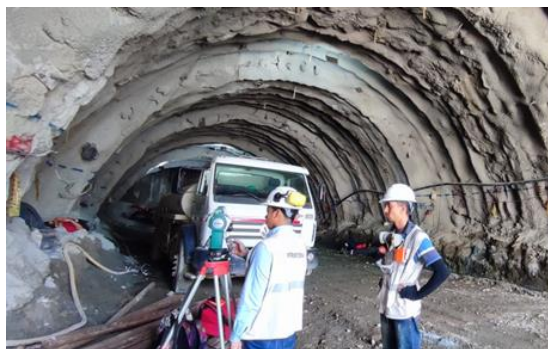
Foto No 8: Levantamiento topográfico para chequeo de secciones de excavación y avance. Túnel 8 P. Salida.

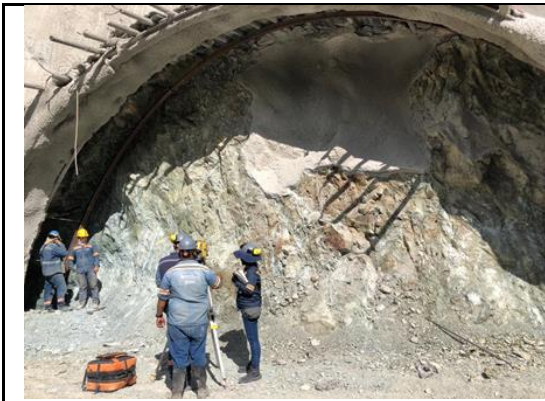
Foto No 9: Chequeo de posición en instalación de arco #1 T. tipo V – Abs: K12+104.36– Túnel 6 P.S 15+198.10

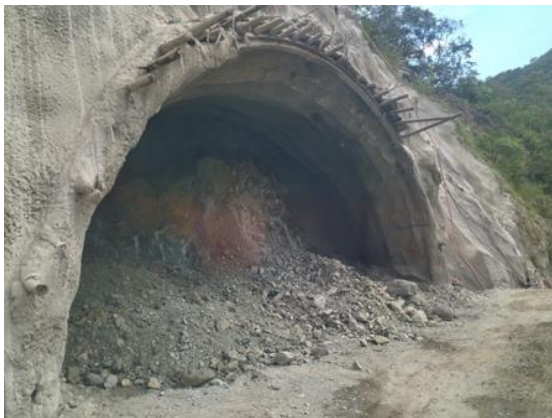
Foto No 11: Chequeo de excavación para instalación de arco # 5 tipo V – túnel 6 p. salida – Abs 12+099.35

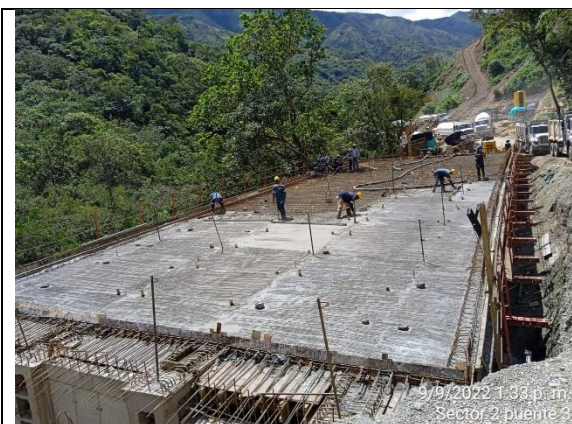
**Fotografía 1.** Hormigonado en concreto de 28 Mpa de tablero

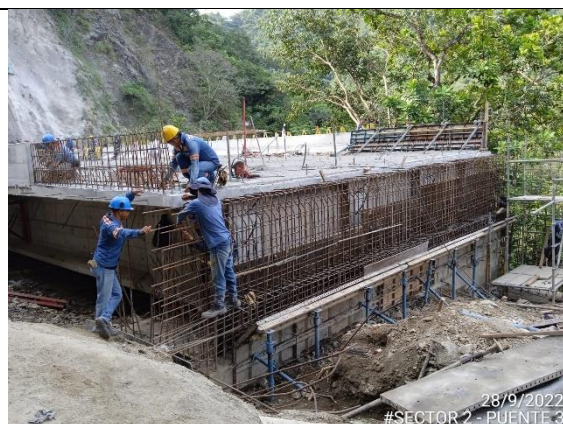
**Fotografía 2.** Avance de construcción de defensas de concreto tipo New Jersey y espaldar del estribo No. 2.

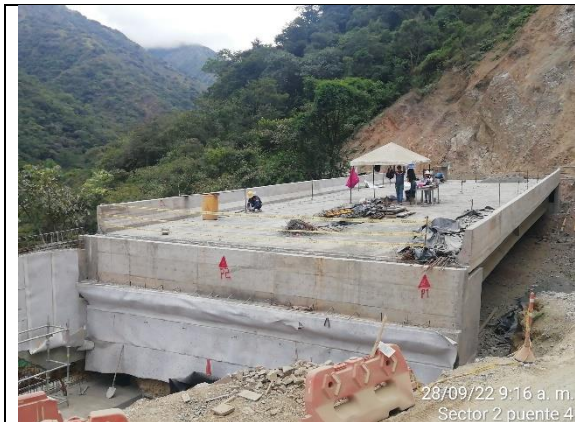
**Fotografía 3.** Defensas de concreto tipo New Jersey terminados.

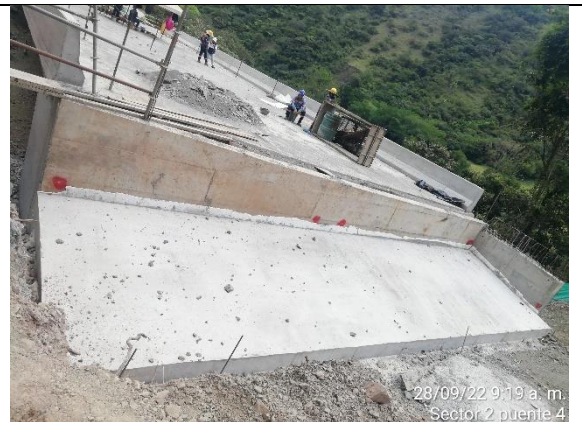
**Fotografía 4.** Losa de aproximación de estribo No. 2..

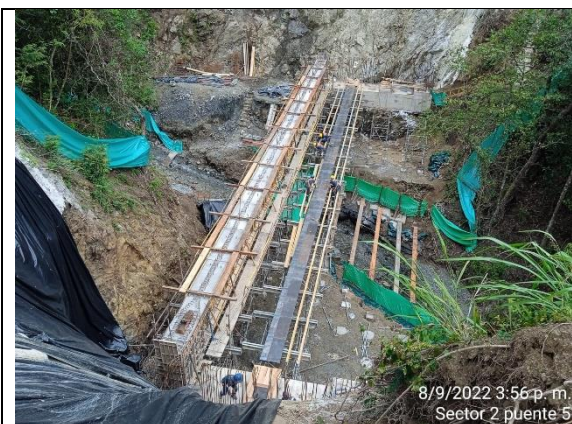
**Fotografía 5.** Instalación de pista para construcción de vigas

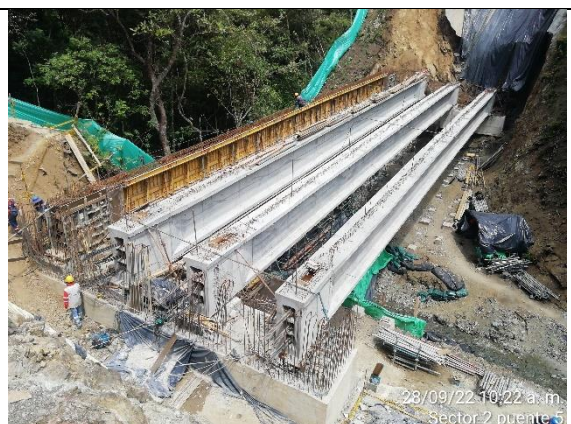
**Fotografía 6.** Aspecto de construcción de vigas postensadas

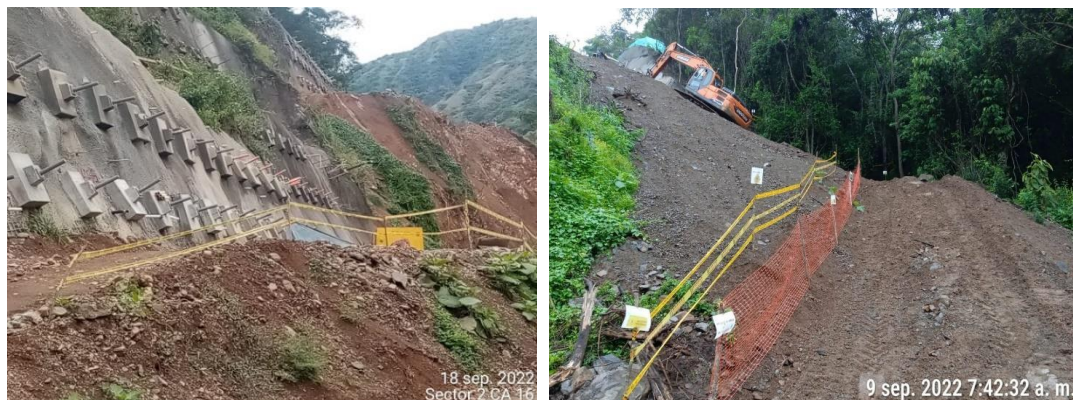
Durante los recorridos de obra se han vengo verificando la adecuación de accesos peatonales en los diferentes frentes de trabajo con su debida demarcación.
