**CONSORCIO TUNELES  
INTERDISEÑOS - INTEGRAL**

## **INFORME MENSUAL DE INTERVENTORIA**

**CTO – 967/2021 - INVIAS  
0030015 INFORME 016**

**OCTUBRE DE 2022**

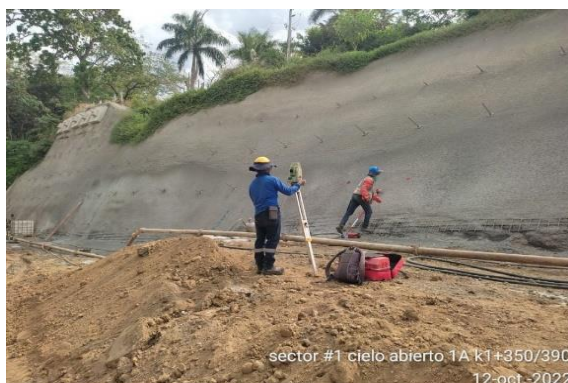
Foto No 26: Cielo abierto 1A k1+350-390 marcación de pernos terraza 1 fila #3

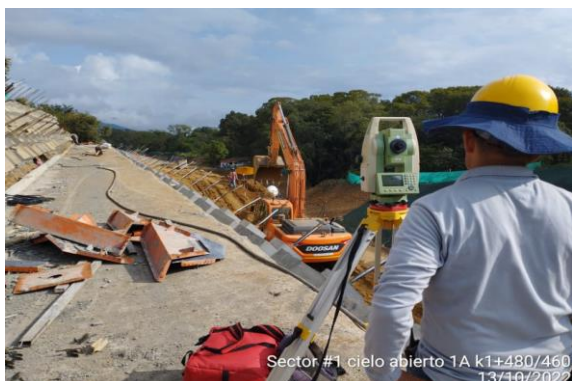
Foto No 27: Cielo abierto 1A k1+460-480 control de excavación y perfilación de talud

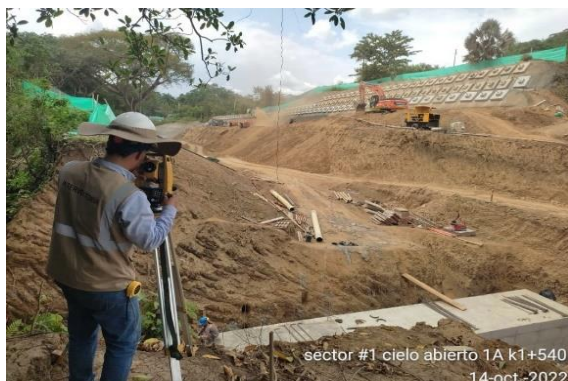
Foto No 28: Cielo abierto 1A k1+540 levantamiento obra hidráulica #2

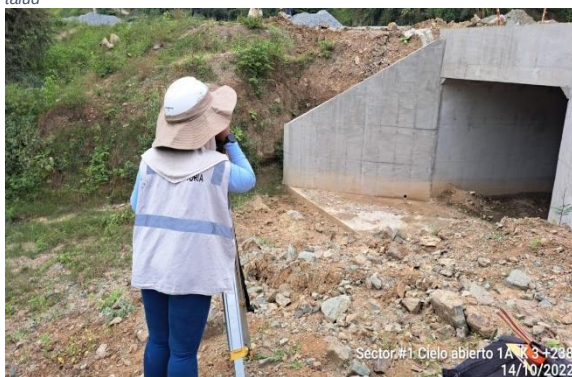
Foto No 29: Cielo abierto 1B k3+238 levantamiento terreno natural descole obra hidráulica #15

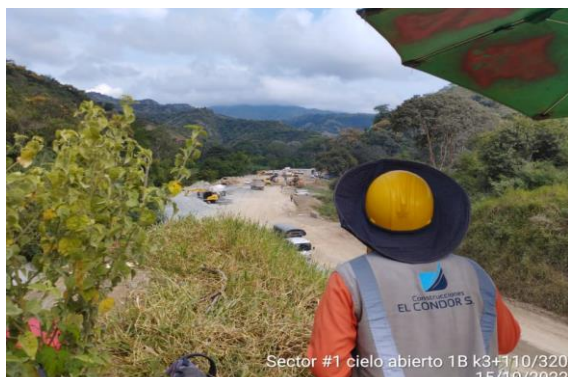
Foto No 30: Cielo abierto 1B k1+110-320 replanteo corona terraplén

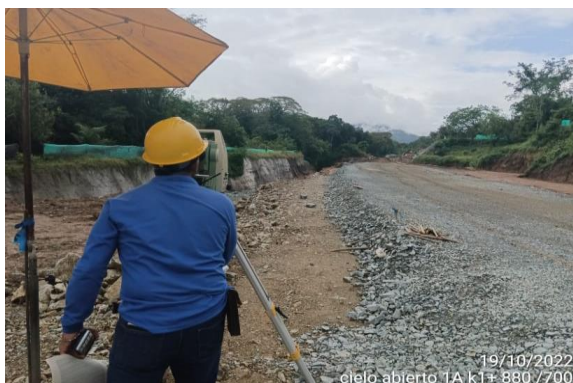
Foto No 33: Cielo abierto 1A k 1+700-880 marcación de bordes y niveles para corona sub rasante

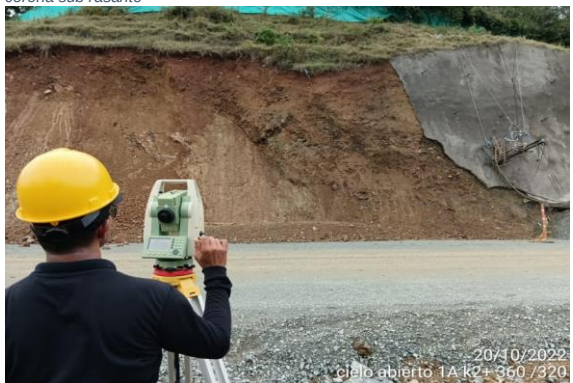
Foto No 35: Cielo abierto 1A k2+320-360 localización y marcación de pernos, terraza 1

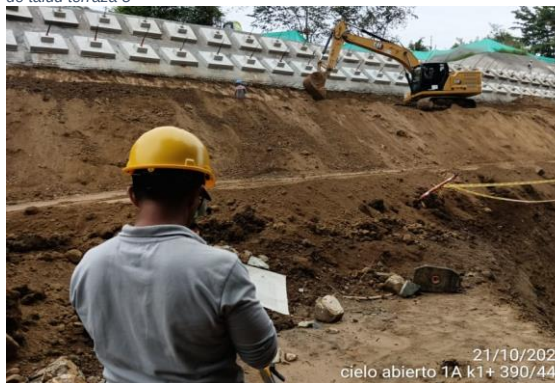
Foto No 36: Cielo abierto 1A k 1+390-440 control de excavación y perfilación de talud banco #2

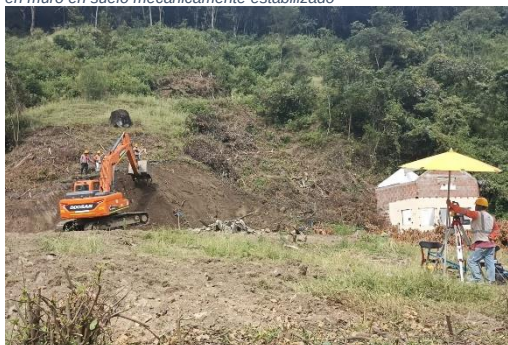
10/21/2022  
Sector 1, Perfilación de talud cielo abierto #4, Abscisa k8+290 21/10/2022

Foto No 39: Cielo abierto 4 k8+290 chequeo de marcación para corte de perfilación de talud

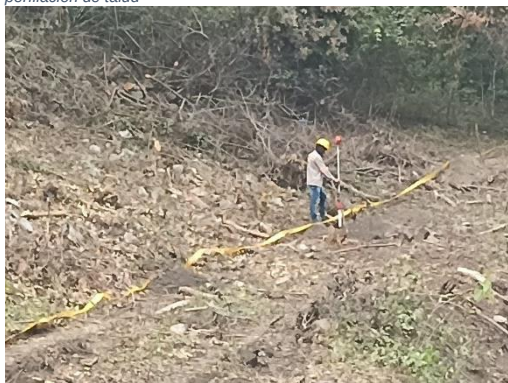
Foto No 41: Cielo abierto 4 k8+350 referenciación de tubería 8, red de agua

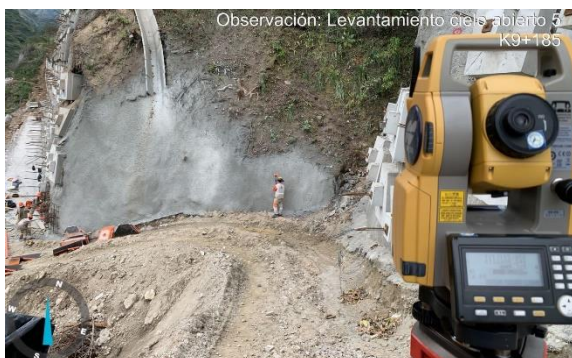
Foto No 43: Cielo abierto 5 k9+240 chequeo de marcación para corte de talud segunda terraza

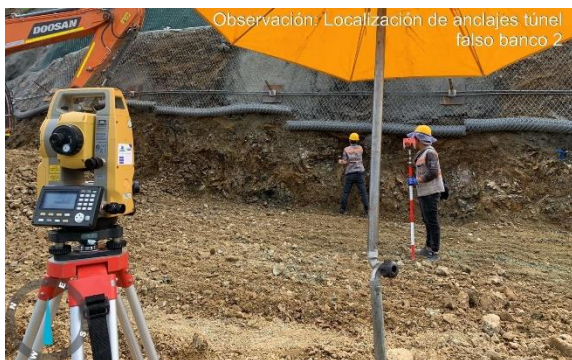
Foto No 47: túnel falso k9+560 chequeo de localización para anclajes

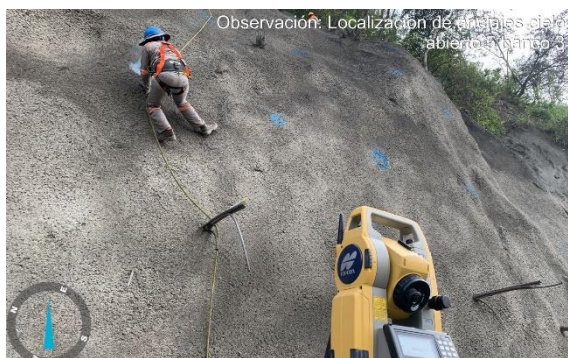
Foto No 44: Cielo abierto 5 k9+280 marcación para instalación de pernos tercera banca

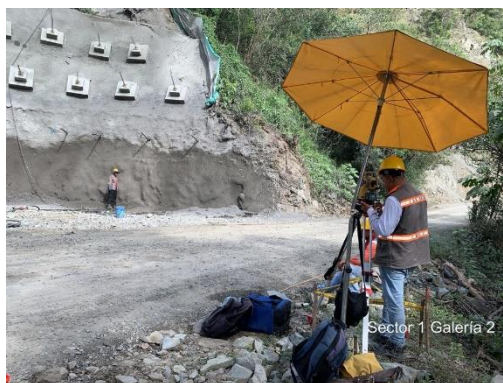
Foto No 48: galería #2 k10+715 chequeo de excavación para corte

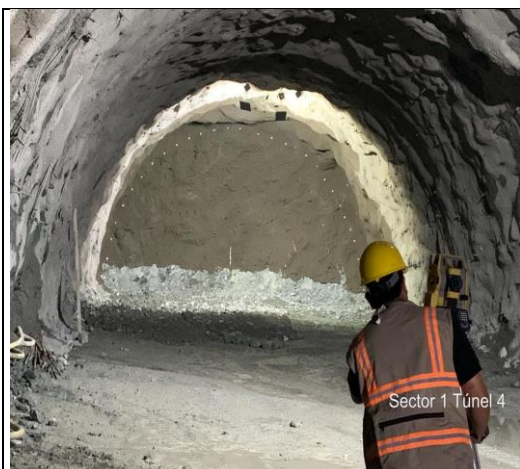
Foto No 9: Túnel 4. Acompañamiento en Marcación de frente y Marcación de pernos sistemáticos KM: 10+841.30

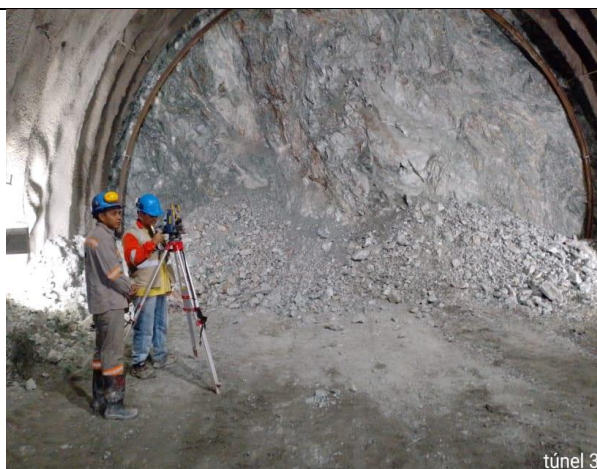
Foto No 10: Túnel 3 Chequeo y liberación de arco #7.

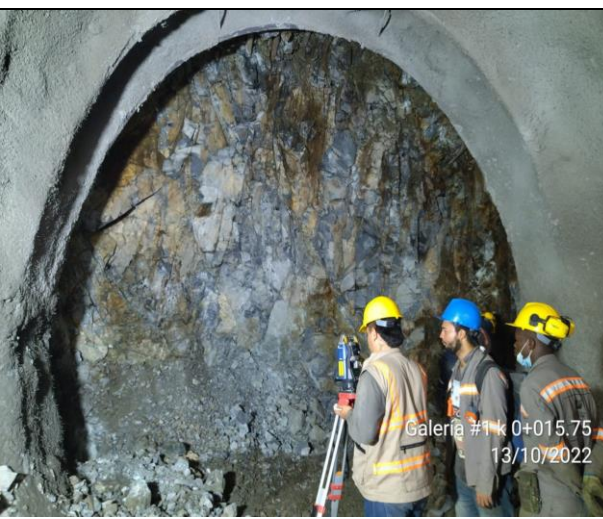
Foto No 12: Galería 1 chequeo de excavación y liberación de arco #3 k 0+015.75

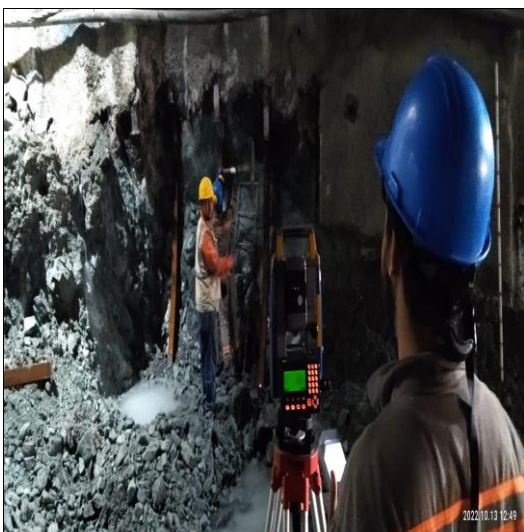
Foto No 13: Acompañamiento Túnel 3 chequeo liberación y toma de secciones de patas de arcos #5 k9+929.60 #6 k9+930.60 #7 k 9+931.40 #1 k9+932.00

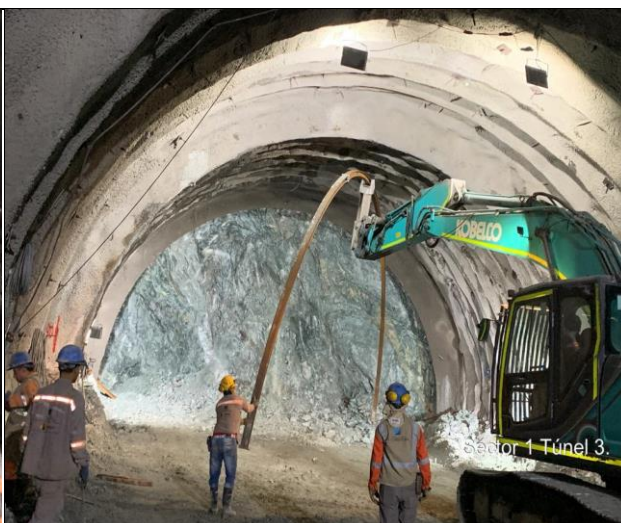
Foto No 14: chequeo de instalación de arco #3. km 10+040.30

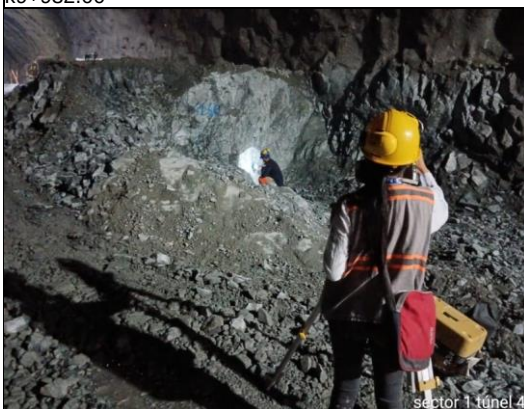
Foto No 15: chequeo para instalación de pernos en el banco derecho del km10+703 (1), km 10+707 (1) km 10+711(1) y km 10+715 (1).

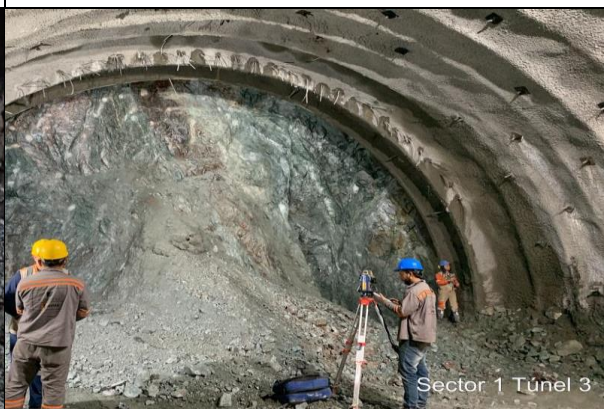
Foto No 16: Túnel 3. km 9+990.90. Acompañamiento en chequeo de excavación para instalar arco#3. Y toma de secciones

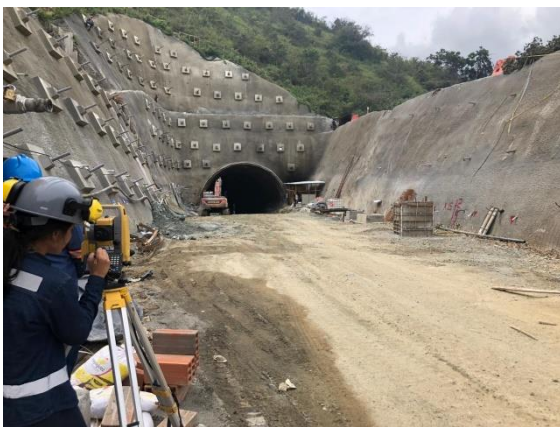
Foto No 1: Túnel 8 PORTAL SALIDA. Acompañamiento que en chequeo de puntos de control ABS frente KM 15+246

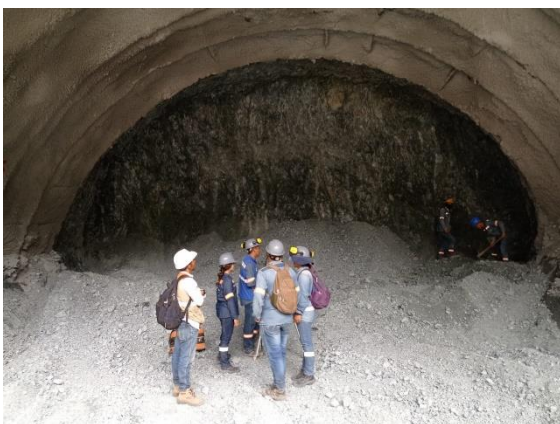
Foto No 3: Chequeo de excavación para arco 4 KM 12+091.55 Terreno tipo IV.

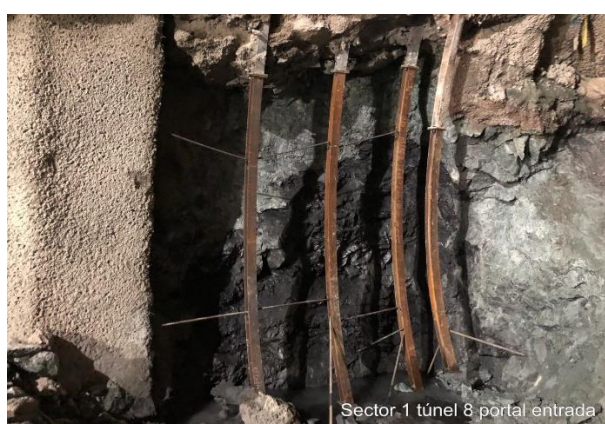
Foto No 4: Túnel 8 PORTAL ENTRADA. Chequeo e instalación de hastial izquierdo # 4 # 5 #6 y #0 ABS 15+067,20

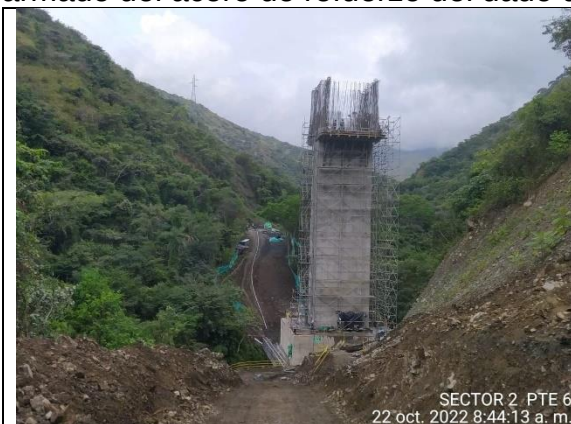
**Fotografía 7.** Construcción de dovelas 0 y 1 en pila 1 en concreto de 42 Mpa.

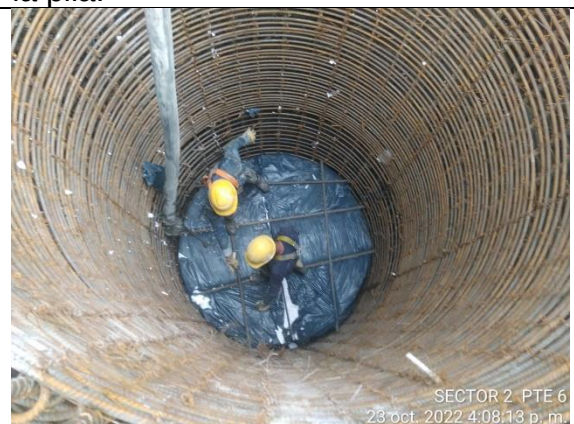
**Fotografía 8.** Hormigonado de pilotes 7 a 10 en la base de la pila 2.
