## **INFORME MENSUAL DE INTERVENTORIA**

**PARA LAS OBRAS DE CONSTRUCCIÓN Y/O  
MEJORAMIENTO Y/O REHABILITACIÓN Y/O  
MANTENIMIENTO DE LOS CORREDORES  
VIALES INCLUIDOS EN EL PROGRAMA DE  
OBRA PÚBLICA "VÍAS PARA LA LEGALIDAD Y  
LA REACTIVACIÓN, VISIÓN 2030",  
LOCALIZADOS EN EL DEPARTAMENTO DE  
ANTIOQUIA**

**CTO – 967 de 2021 - INVIAS  
0030015 INFORME 018**

**DICIEMBRE DE 2022**

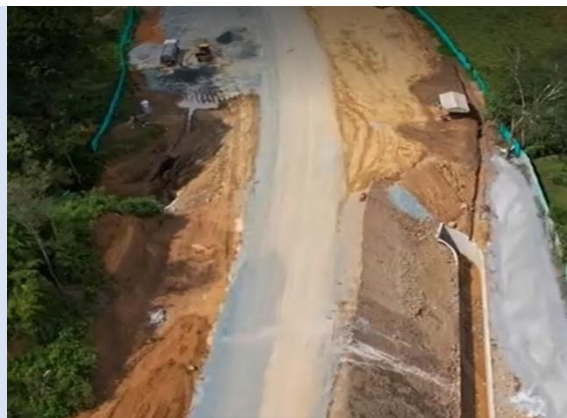
Foto 3-4 K2+300 al K2+600, estado actual

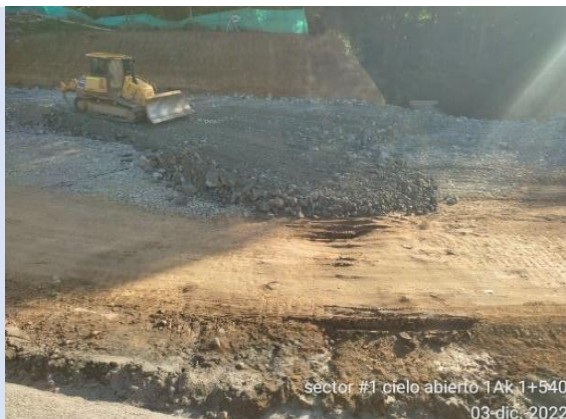
Foto 3-9 K1+540-600 Mejoramiento de subrasante

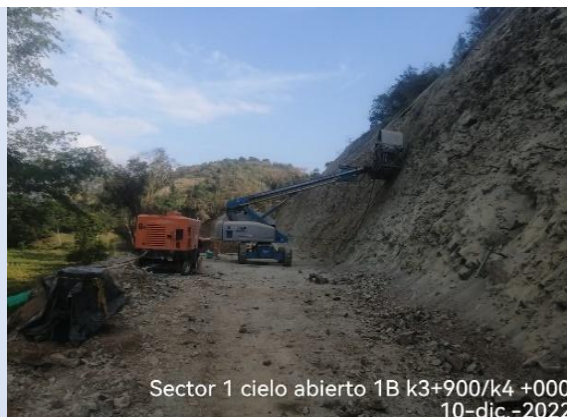
Sector 1 cielo abierto 1B k3+900/k4 +000  
10-dic.-2022  
*Foto 3-12 K3+900-k4+00 Perforaciones para  
pernos pasivos*

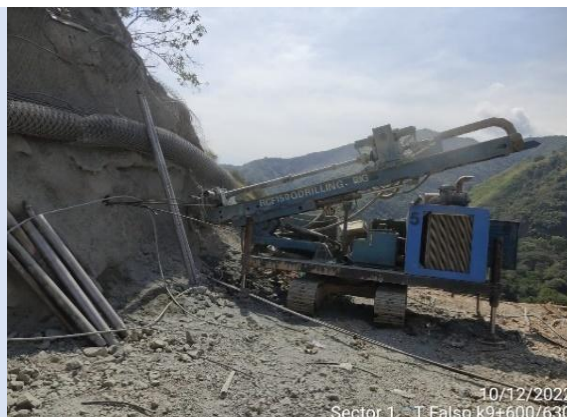
Foto 3-18 K9+600-k9+630 perforaciones para anclajes para malla sistema Tecco.

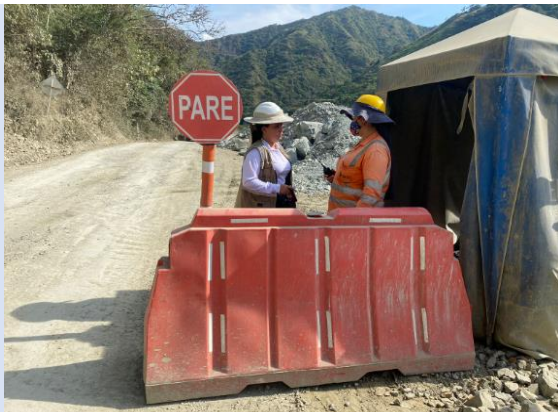
*Foto 3-23 Cielo abierto 5, Inspección Auxiliar de tránsito*

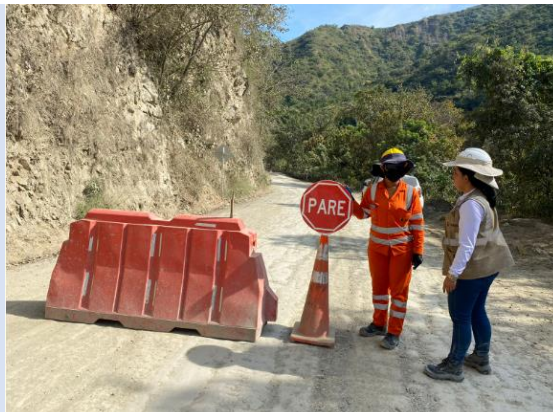
*Foto 3-24 Túnel 4, Verificación dispositivos de tránsito*

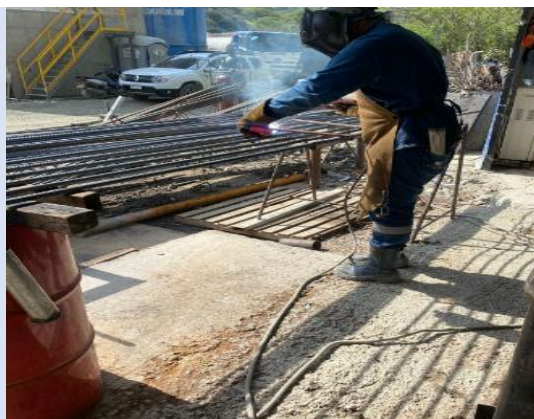
Foto 3-26 Tunel 3, Verificación del estado de los EPPs

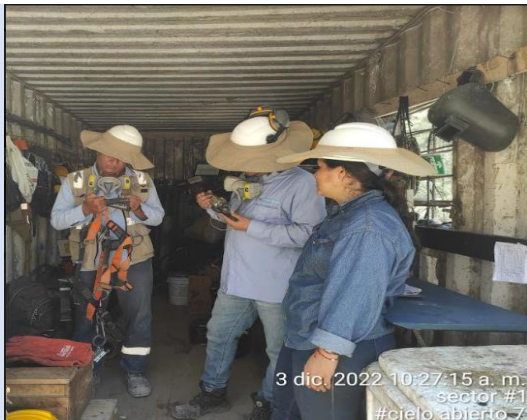
Foto 3-27 Cielo abierto 7, Verificación de  
equipos de protección contra caídas

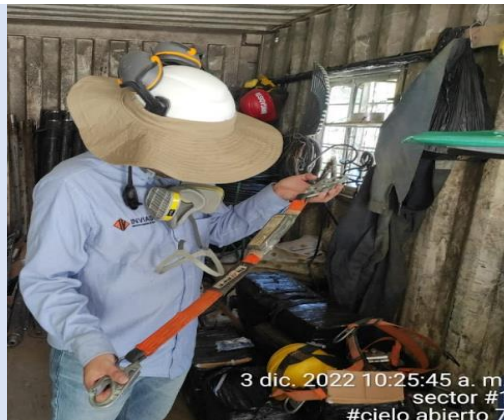
Foto 3-28 Tunel 3, Cielo abierto 7, Verificación  
de eslingas, arnes, etc.

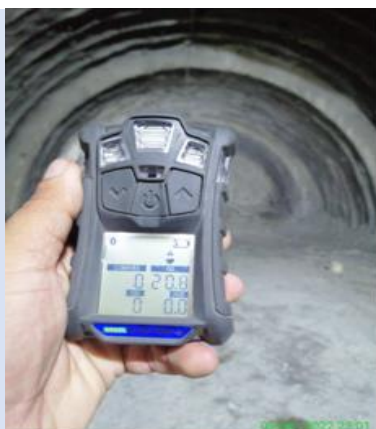
Foto 3-32 Túnel 3, Medición de gases.

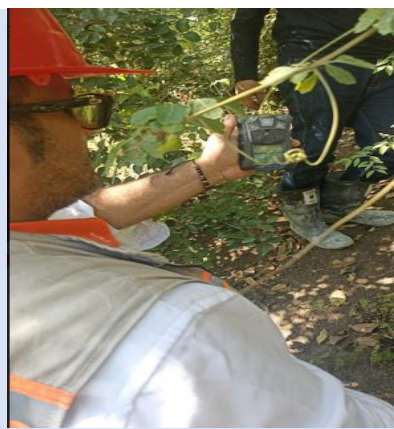
Foto 3-33 Tunel 3, Medicion de gases, parte superior portal entrada tunel-

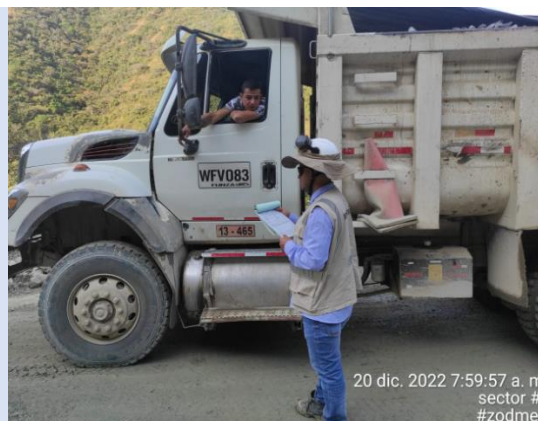
*Foto 3-35 Zodme 3, Revision de condiciones mecanicas, electricas e hidraulicas registradas en preoperacionales.-*

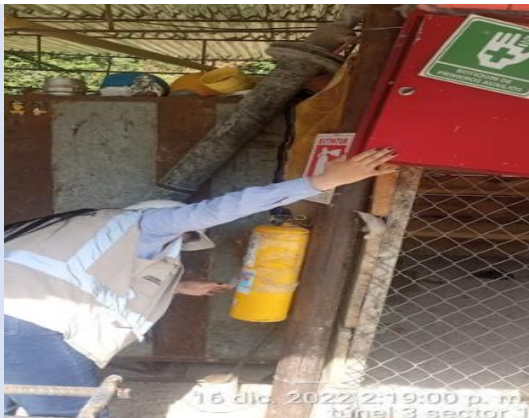
Foto 3-36 Sector 1 K 2 + 700, verificación de elementos del plan de emergencia.

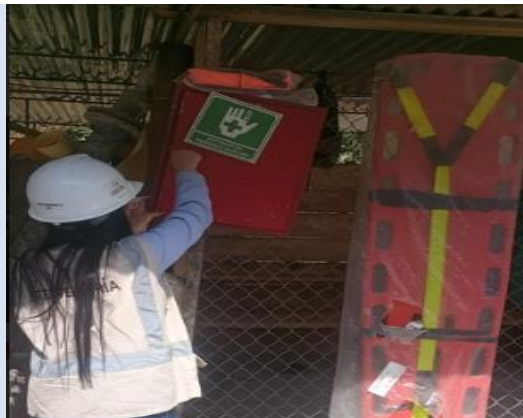
Foto 3-37 Zodme 3, inspeccion de camillas, extintores, botiquines, etc.

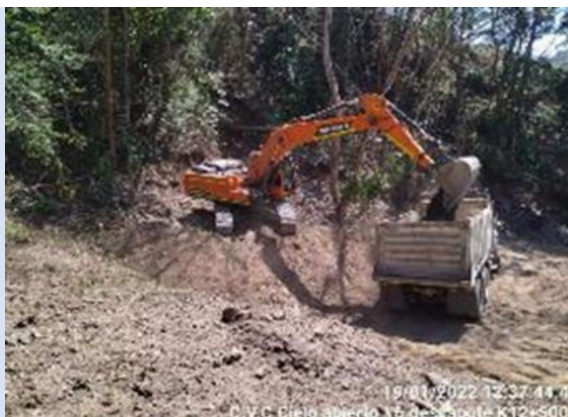
Se reviso el diseño del tratamiento de sostenimiento de los taludes, estos contemplaban pernos y geomalla de triple torsión, durante las excavaciones realizadas por el contratista se observó que este tipo de sostenimiento no era suficiente dado que se encontró mucho material suelto y coluviones, el área geotécnica ajusto el tratamiento con malla electrosoldada, concreto lanzado de 21MPA, y anclajes activos de 30 ton a 15m de profundidad en tres bolillos como se observa en el registro.

Foto 4-1 K12+356 -K13+664, estado inicial

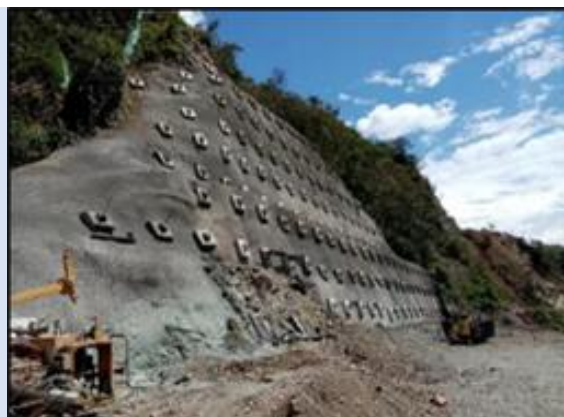
Foto 4-2 K12+356 -K13+664, estado actual

A la fecha se han estabilizado aproximadamente 230m del cielo abierto a nivel de rasante de vía, y en otros frentes del cielo abierto se está realizando tratamientos de sostenimiento de los taludes.

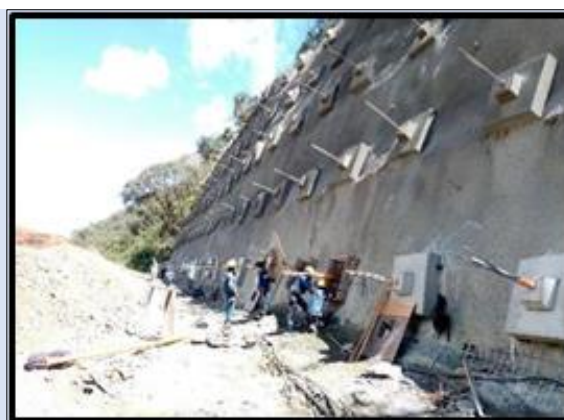
Foto 4-4 K12+356 -K13+664, estado actual

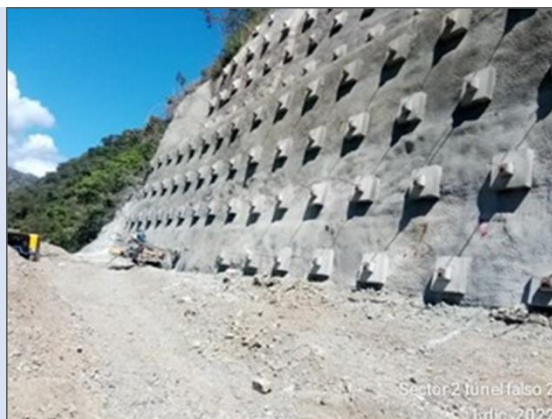
*Foto 4-12 Túnel falso 2, excavaciones y tensionamientos.*

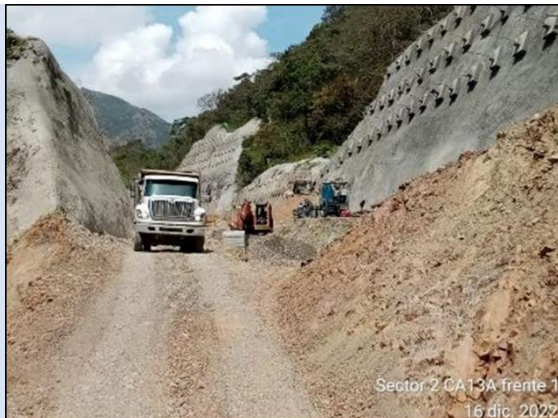
*Foto 4-13 Cielo abierto 13, excavaciones en material común y en roca*

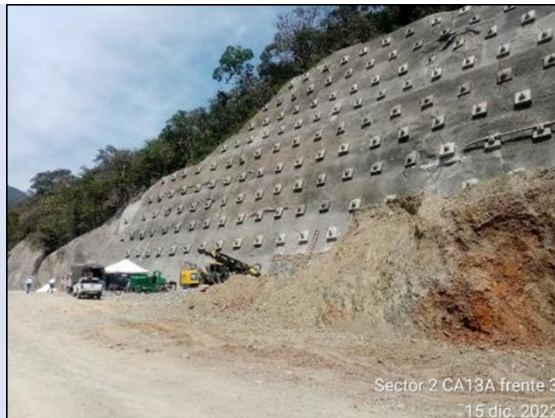
Como el cielo abierto No 13 es tan extenso de 1300 m, se abrieron varios subtramos de cielo abierto 13 (Tramo A: 3 frentes, tramo B: 3 frentes, tramo C, este último tramo ya se terminó el tratamiento de sostenimiento el tramo de 295m quedo a nivel de rasante de vía), donde se están realizando las mismas actividades de sostenimiento mencionadas anteriormente.

*Foto 4-14 Cielo abierto 13, actividades de sostenimiento*

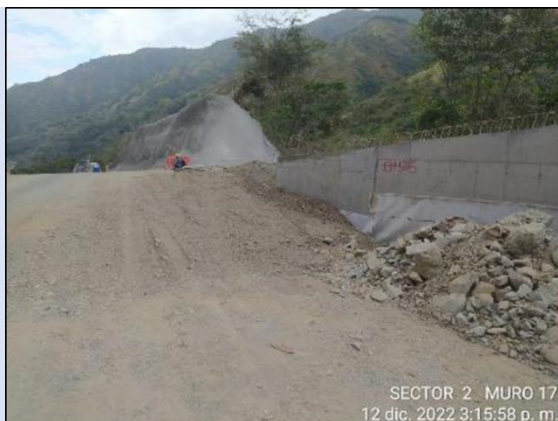
En el Muro 17, durante el mes de diciembre, se realizaron actividades de relleno estructural con material de sitio de las excavaciones por capas de 30cm de espesor con sus respectivas tomas de densidades en modulo 1 y 2, se realizó instalación de dos tubos 120mm para obra hidráulica.

*Foto 4-15 Cielo abierto 13, muro 17,  
compactación de material de relleno.*

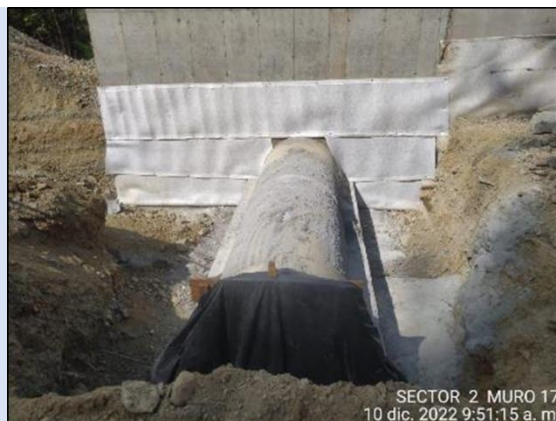
*Foto 4-16 Cielo abierto 13, muro 17, vaciado  
de la zapata, y hormigonado de vástagos lleno  
estructural con material de sitio.*

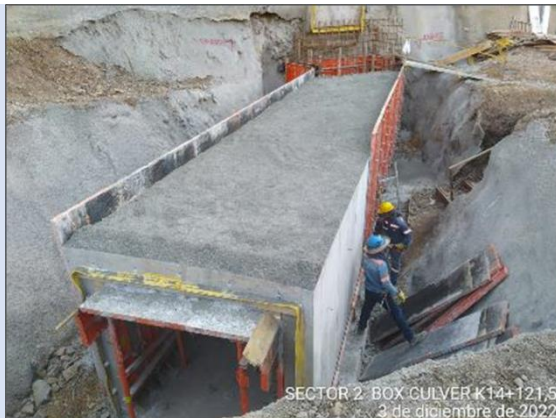
Durante el mes de diciembre en el cielo abierto No 15, se realizaron las siguientes actividades en la obra hidráulica No 42 tipo Box Colbert, se hormigono la losa superior y los muros y se realizó el relleno estructural con material de sitio

Foto 4-17 Cielo abierto 15, construcción de  
obra hidráulica No. 42 – Box culvert

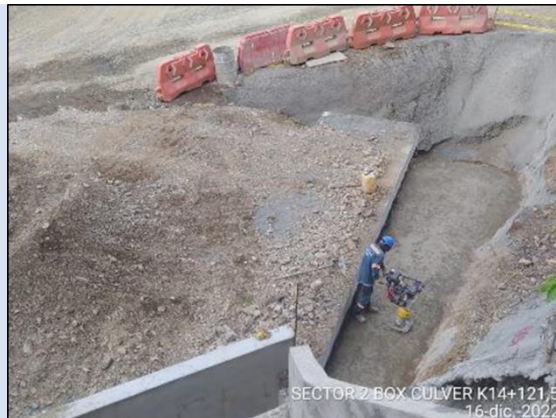
Foto 4-18 Cielo abierto 15, construcción de  
obra hidráulica No. 42 – Box culvert

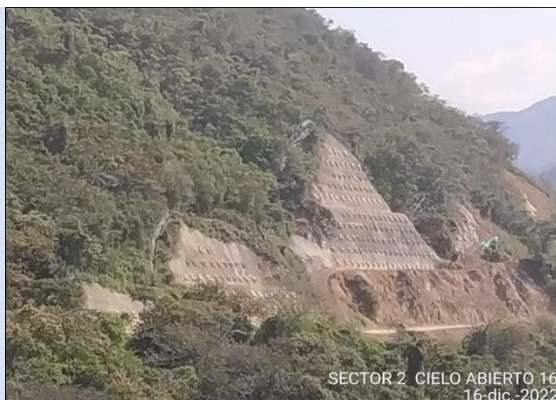
Foto 4-19 Cielo abierto 16, excavaciones en material común.

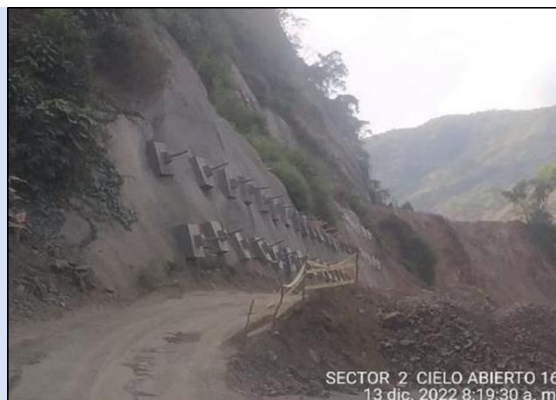
Foto 4-20 Cielo abierto 16, actividades de sostenimiento.

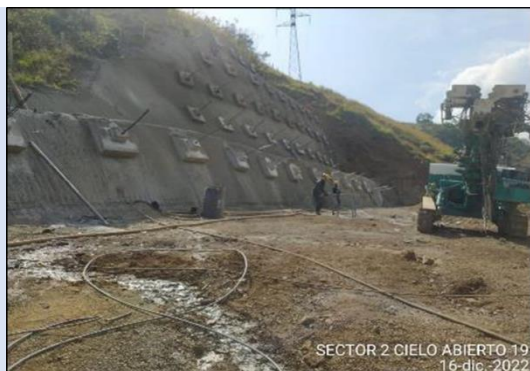
Foto 4-23 Cielo abierto 19, excavaciones en material común y roca

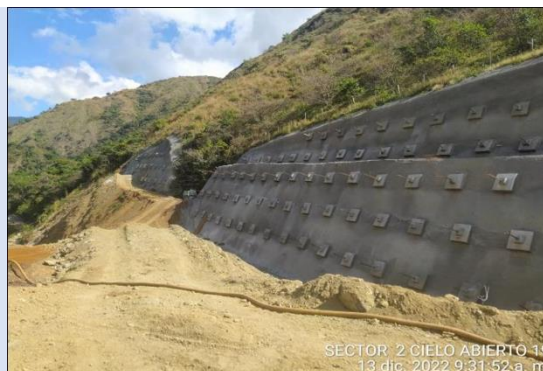
Foto 4-24 Cielo abierto 19, actividades de sostenimiento.

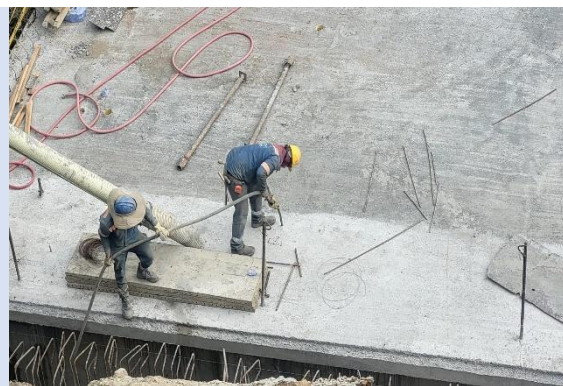
En el mes de diciembre de 2022, el Contratista efectuó la inyección con lechada de concreto a los cables de presfuerzo de las familias 1,2,3 y 4 de las vigas A,B,C y D. Adicionalmente, se realizó el hormigonado de la sección final faltante del tablero y muro espaldar del estribo 1. Una vez hormigonados estos elementos, se realizó el curado del hormigón e inició la colocación del acero de refuerzo del muro espaldar del estribo 2; se prevé sea fundido en los primeros días del próximo año.

Foto 4-29 Inyección con lechada a acero de presfuerzo de familias 1,2,3 y 4 en vigas A,B,C y D.

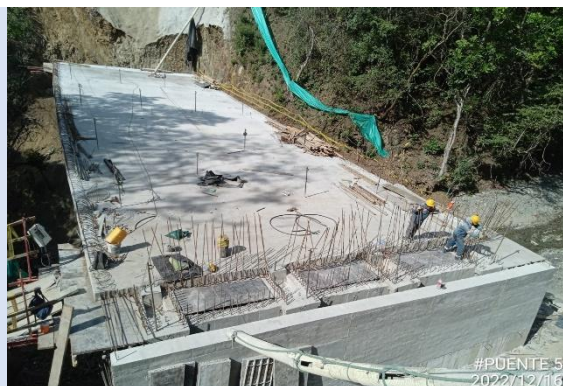
Foto 4-30 Amarre de acero de refuerzo de sección final del tablero. Curado al hormigón del muro espaldar del estribo 1.

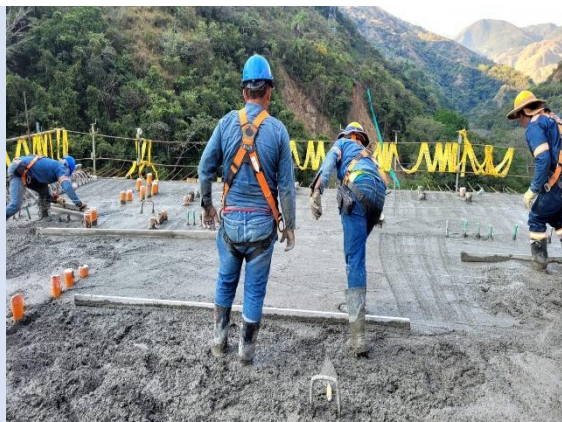
En el presente mes, en la pila 1 (eje 2), el Contratista finalizó el amarre de acero de refuerzo para las dovelas 0 y 1 de los voladizos 1 y 2 y, la colocación de los ductos para los cables de presfuerzo. El 21 de diciembre de 2022 se realizó el hormigonado en concreto de 42MPa para la sección 3 de los muros y la losa superior de las

Foto 4-32 Hormigonado de sección 3 de muros y losa superior de dovela 0 y 1 de los voladizos 1 y 2 de la pila 1.

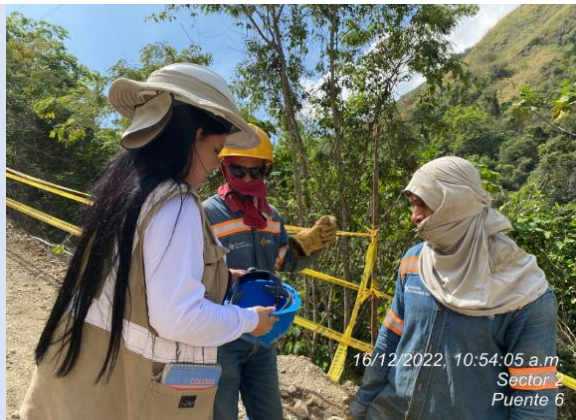
Foto 4-35 Puente 6, Verificación del estado de los EPPs

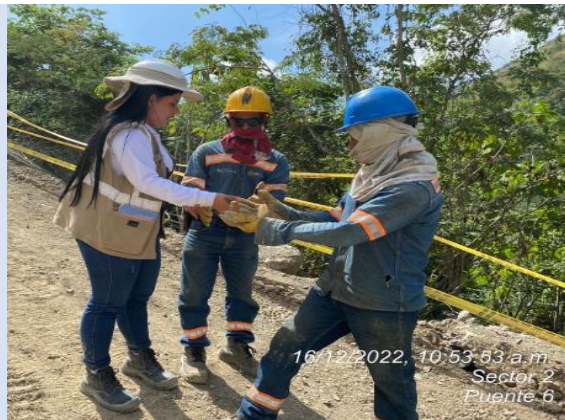
Foto 4-36 Puente 6, Verificación del estado de los EPPs

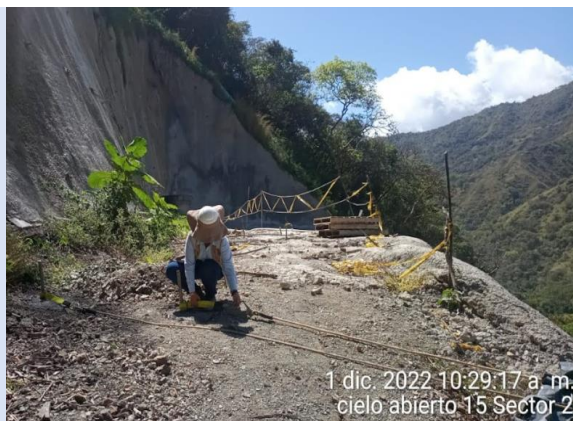
Foto 4-37 Cielo abierto 15, Verificación de equipos de protección contra caídas

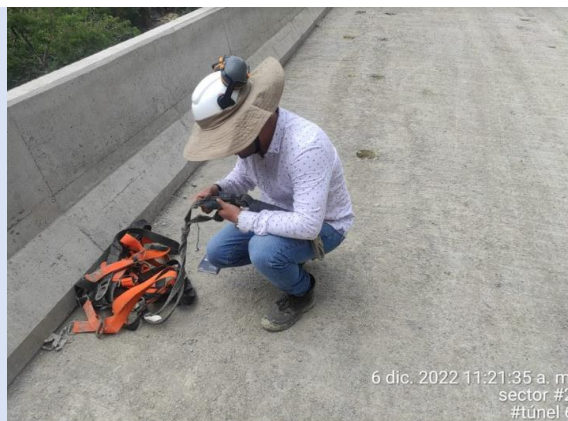
Foto 4-38 Tunel 3, Túnel 6, Verificación de eslingas, arnes, etc.

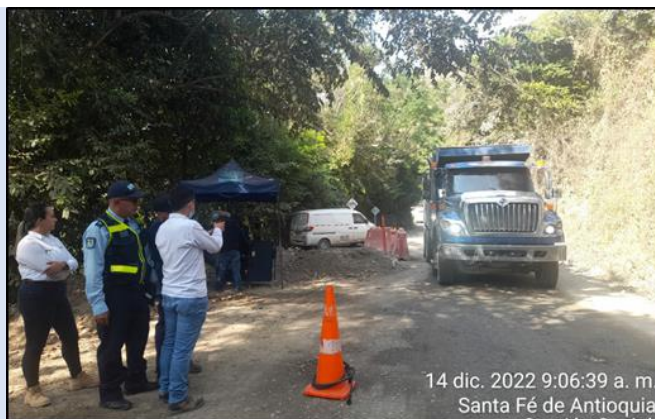
Foto 4-41 Vía industrial, control de velocidad vehículos de obra, en compañía tránsito de SFA.

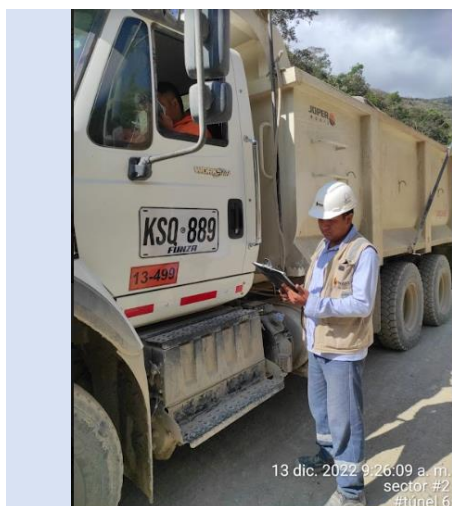
Foto 4-44 Túnel 6. Inspección de pre operacionales vehículos de obra

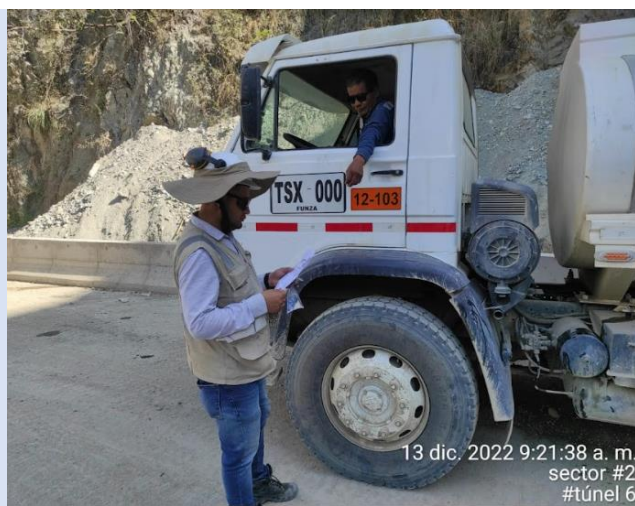
Foto 4-45 Túnel 6. Verificación condiciones registradas en pre operacionales.

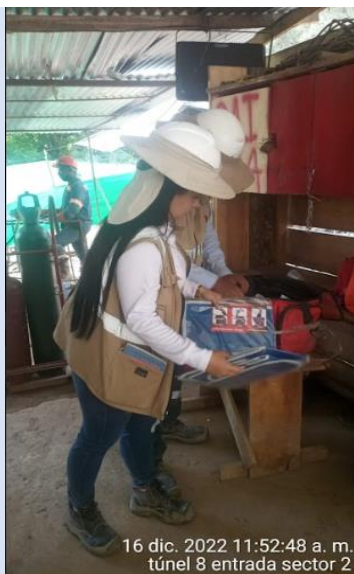
Foto 4-46 Túnel 8 PE. Revisión de planes de emergencias

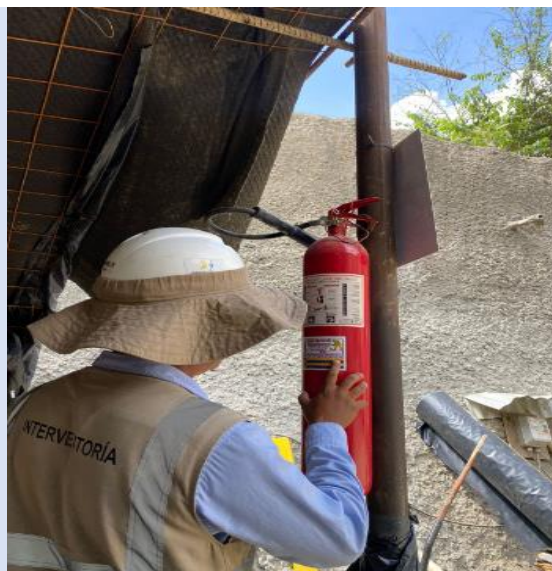
Foto 4-47 Tunel 68 PS. Inspeccion de extintores.

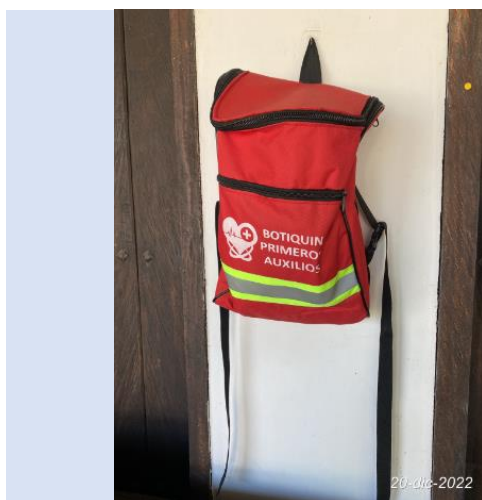
*Foto 5-1 Oficina de interventoría. Botiquín de primeros auxilios y extintor en oficina de la interventoría.*

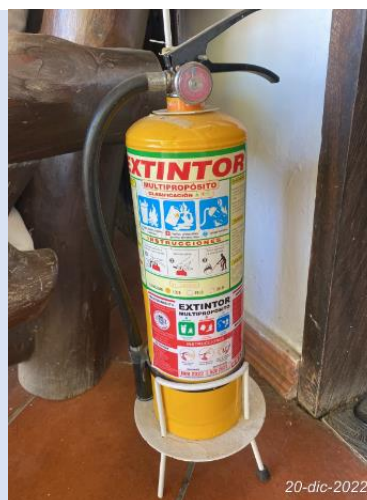
*Foto 5-2 Oficina de Interventoría. Extintores disponibles para combatir conatos de incendio.*
