# INFORME MENSUAL DE INTERVENTORIA

CTO – 967 de 2021 - INVIAS  
0030015 INFORME 021

MARZO DE 2023

| | INFORME MENSUAL 021 – MARZO 2023 | |

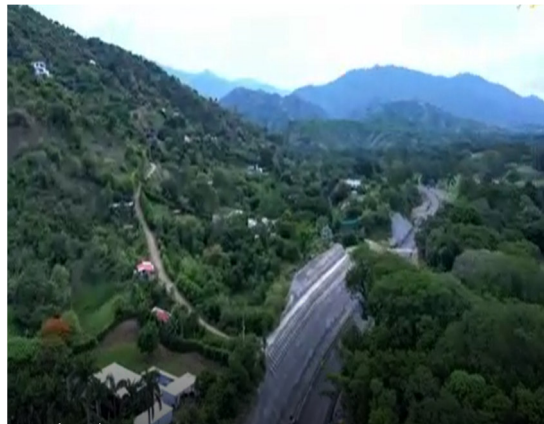
*Foto 3-2 K1+600 al K1+800, estado actual*

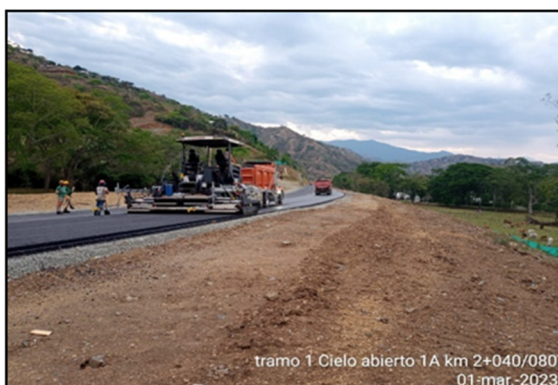
*Foto 3□9 Cielo 1 A K2+040-080 Instalación de capa asfáltica intermedia MSC-25.*

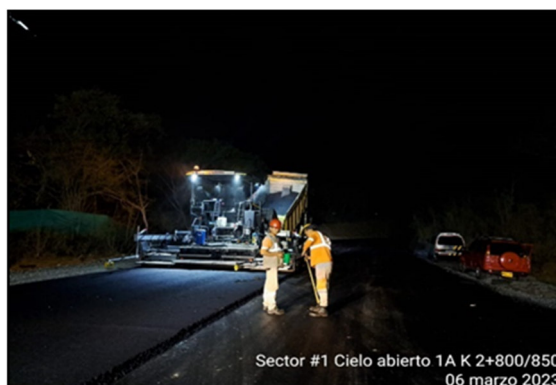
*Foto 3□10 Cielo 1 A K2+800-850 Instalación de capa asfáltica intermedia MSC-25.*

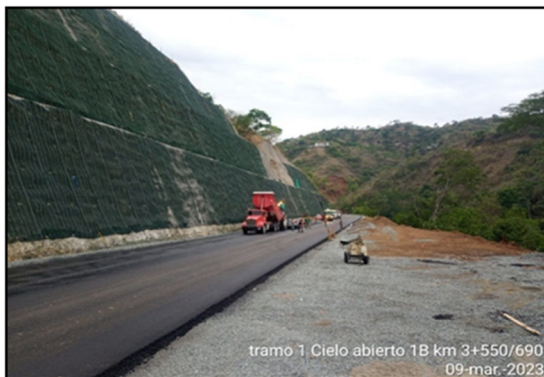
*Foto 3-11 Cielo 1 B K3+550 – K3+690  
Instalación de capa intermedia MSC-25*

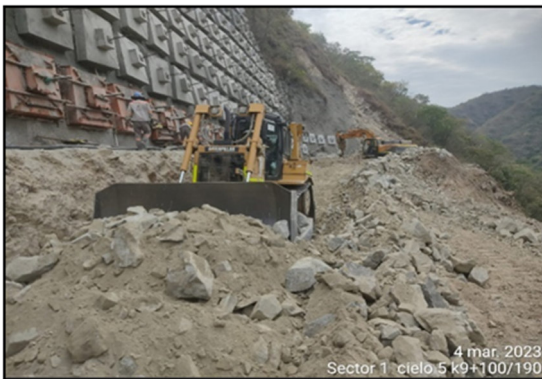
*Foto 3-15 Cielo abierto 5 - K9+100-190 corte y perfilado del talud.*

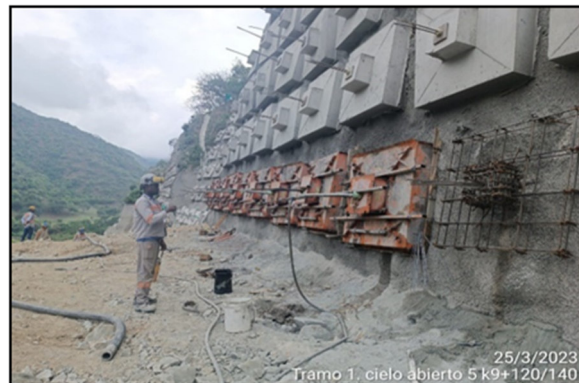
*Foto 3-16 Cielo abierto 5 K9+120-K9+140 armado de aceros y encofrados para dados de los anclajes.*

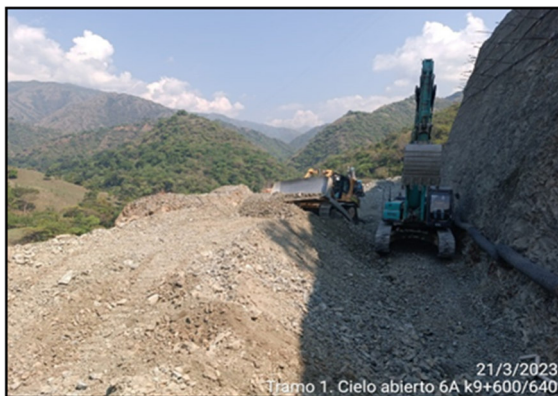
Foto 3-17 Cielo abierto 6A - K9+600-640  
 corte y perfilado del talud.

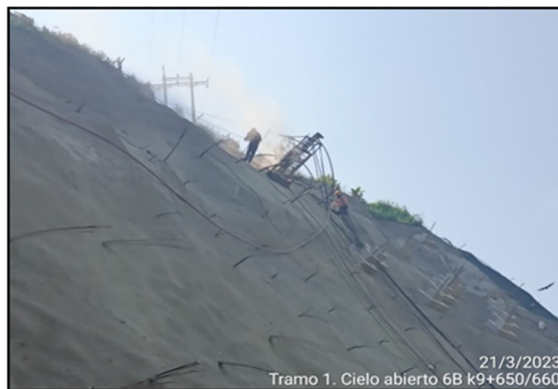
Foto 3-18 Cielo abierto 6B - K9+650-660  
 Perforaciones para anclajes activos.

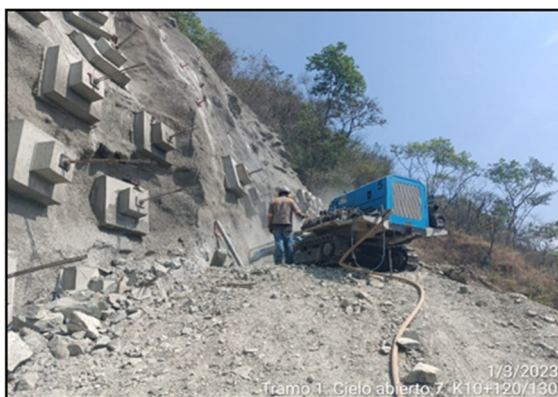
Foto 3-19 Cielo 7 – K10+120-130  
 perforaciones para anclajes activos.

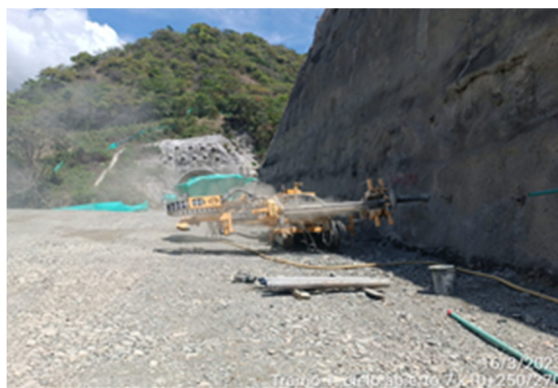
Foto 3-20 Cielo 7 – K10+190-290  
 Perforaciones para instalación de drenes  
 profundos.

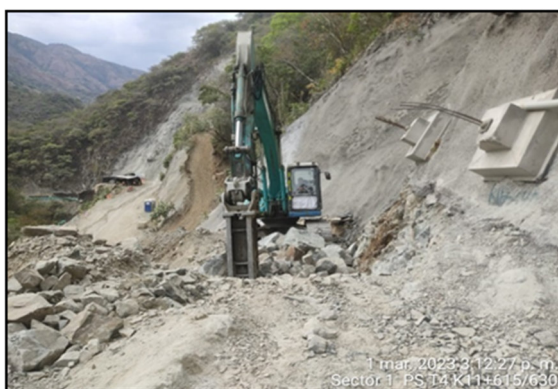
*Foto 3□21 Portal S T No 4- K11+620-640 fragmentación de reoca con martillo hidráulico para cote del talud.*

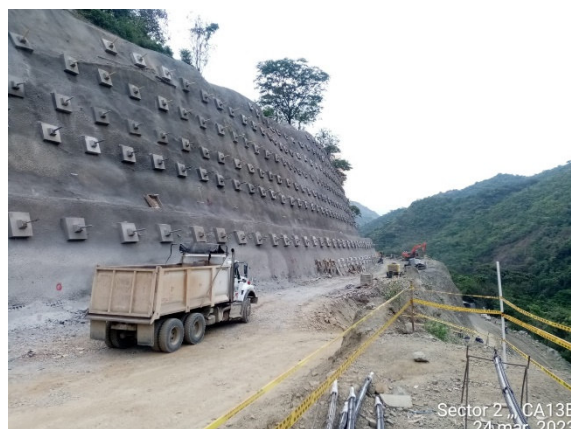
A la fecha se han estabilizado aproximadamente 657m del cielo abierto 13A Y 13C a nivel de rasante de vía, y en otros frentes del cielo abierto se está realizando tratamientos de sostenimiento de los taludes.

Foto 4-4 K12+356 -K13+664, estado actual

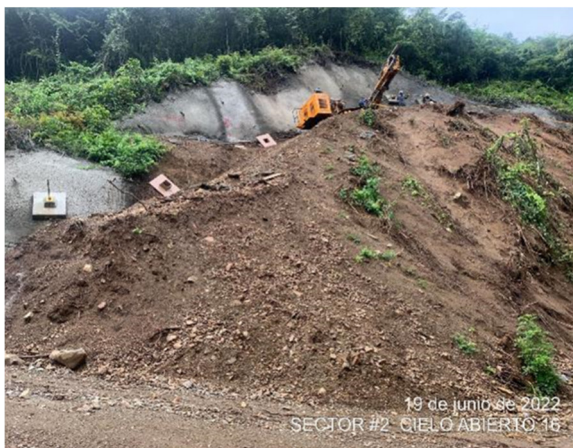
Foto 47 K14+330 –K14+670, estado inicial

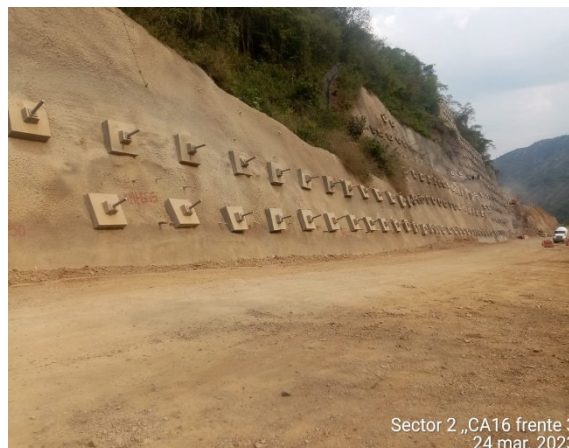
Foto 48 K 13+330 –K14+670, estado actual

A la fecha se han estabilizado 130m del cielo abierto 16 a nivel de rasante.

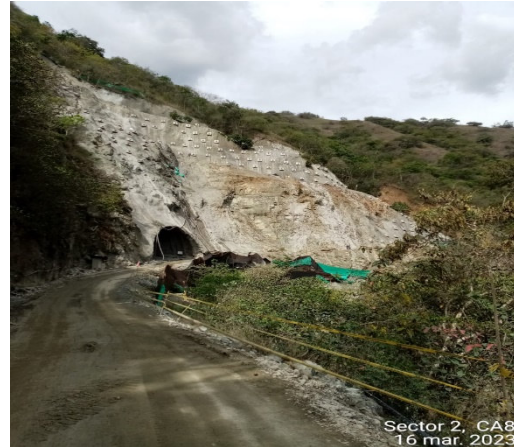
Foto 4-12 Cielo abierto 8, frente inactivó

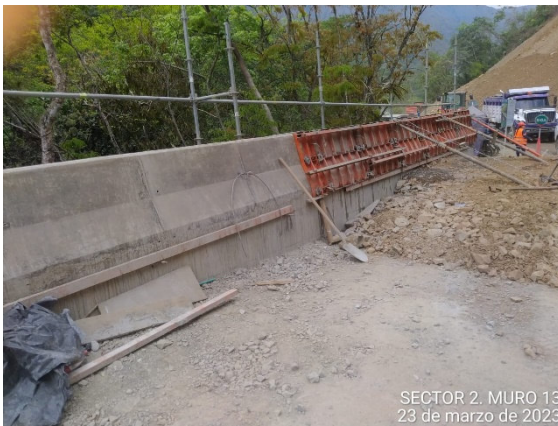
Foto 4-013 Cielo abierto 12, muro 13,  
 encofrado módulos 1,2,3 de new jersey

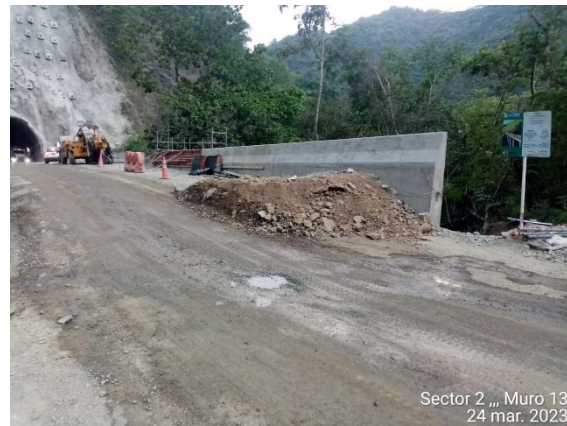
Foto 4-14 Cielo abierto 12, muro 13  
 hormigonado de los módulos 1,2,3

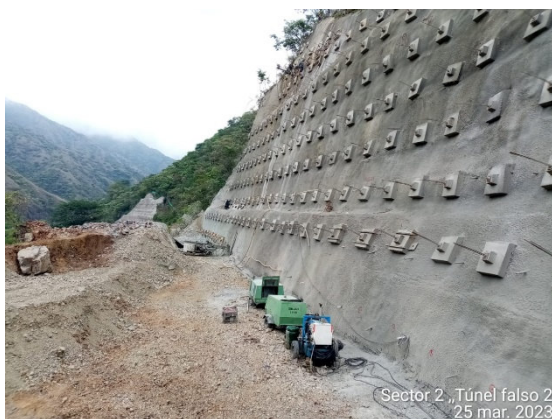
*Foto 4-15 Túnel falso 2, actividades de sostenimiento*

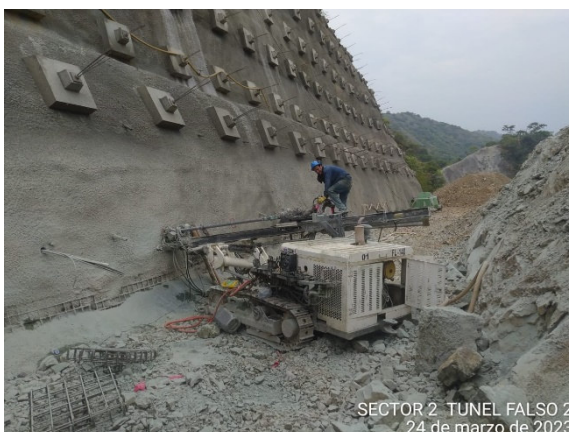
*Foto 4-16 Túnel falso 2, perforaciones de anclajes y tensionamientos.*

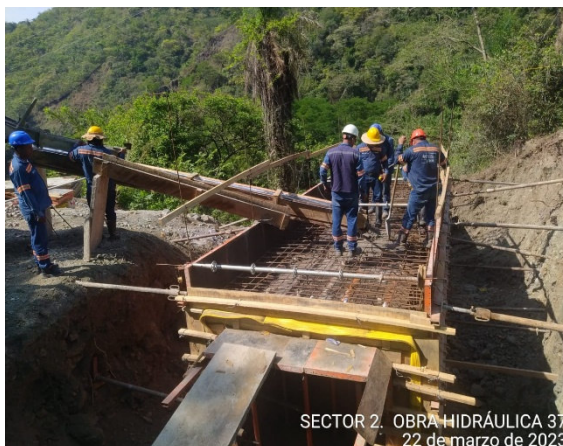
*Foto 419 Obra hidráulica No 37 box Colbert de 2x2 amarre de acero de refuerzo y hormigonado con concreto de 28 MPA*

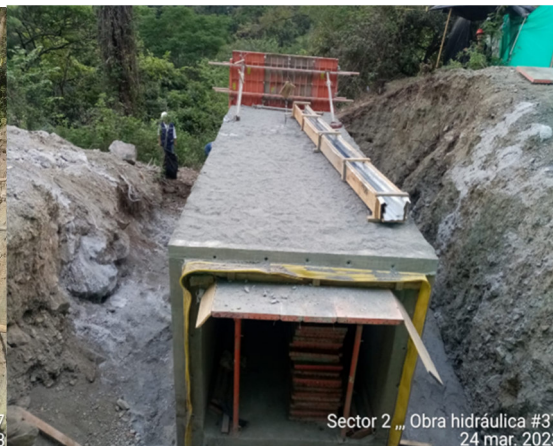
*Foto 420 Obra hidráulica No 37 box Colbert de 2x2 desencofrado y curado del módulo 2*

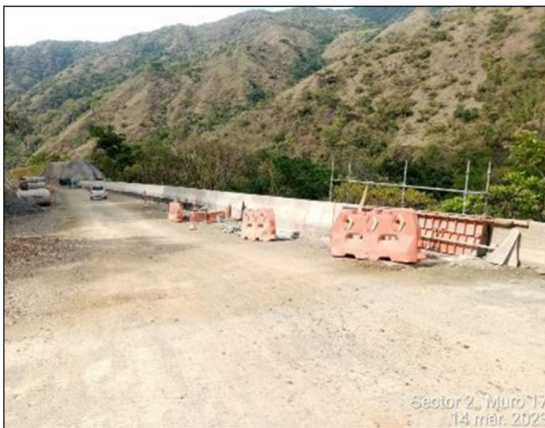
*Foto 4-23 Muro 17, hormigonado de new jersey con concreto de 28 MPA*

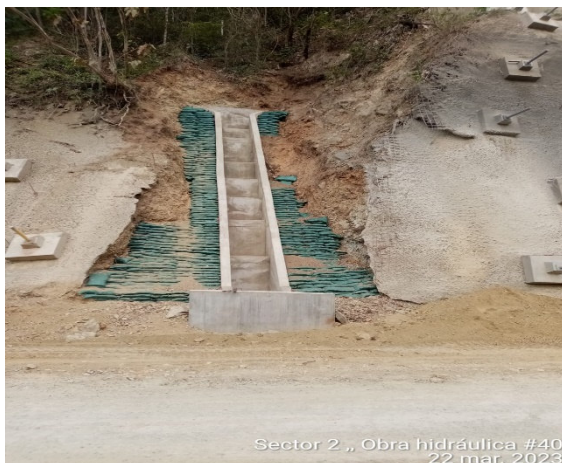
Durante el mes de marzo en la obra hidráulica No 40 alcantarilla de 1200mm se llevaron a cabo las siguientes actividades relleno de los laterales sacos llenos de suelo y posteriormente se realizó como remate actividades de concreto lanzado de 21 MPA, queda pendiente realizar obras del descole de la alcantarilla.

Foto 425 Obra hidráulica No 40 alcantarilla de 1200mm relleno de laterales del dissipador con sacos de suelo

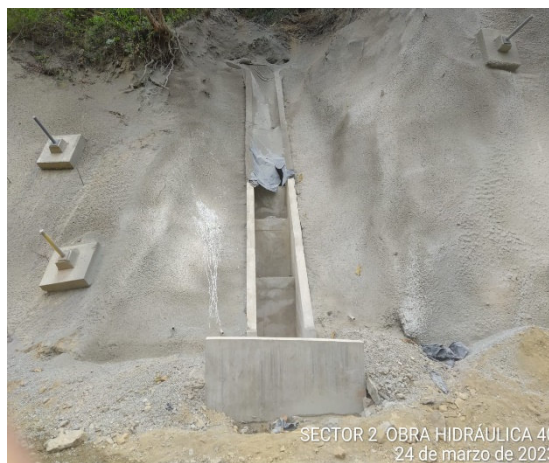
Foto 426 Obra hidráulica No 40 alcantarilla de 1200mm actividad de concreto lanzado para empalmar el cielo abierto con el dissipador

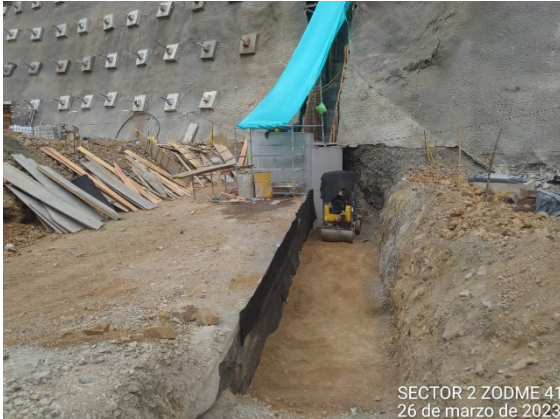
Durante el mes de marzo en la obra hidráulica No 41, se realizaron actividades de excavaciones manuales en la escalera del dissipador, efectúo amarre de acero de refuerzo del dissipador, se realizó parte del relleno estructural de los módulos 1 y 5 con material de sitio (material seleccionado y aprobado de las excavaciones), por capas sacándole sus respectivas densidades, queda pendiente por relleno del terraplén del módulo 1, terminar la escalera dissipadora y descole de la obra hidráulica.

*Foto 427 Obra hidráulica No. 41 – Box Colbert  
 conformación de relleno estructural con  
 material de sitio del módulo 2.*

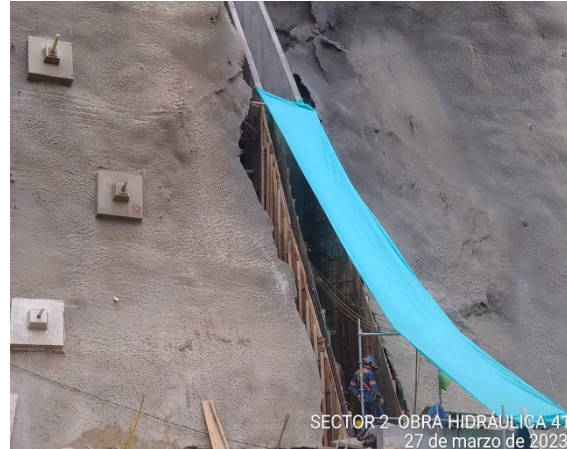
*Foto 428 Obra hidráulica No. 41 – Box Colbert  
 Armado de acero de refuerzo, y encofrado de  
 los muros de la escalera disipadora.*

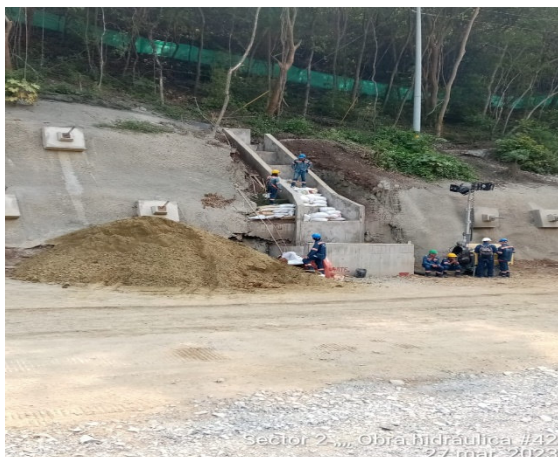
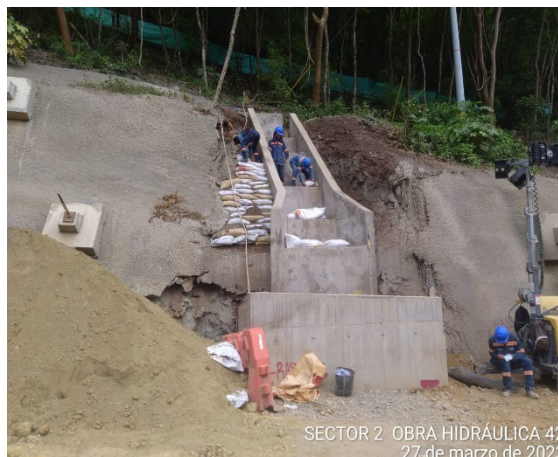
A la fecha se lleva un porcentaje de avance en el Cielo Abierto 15 de 64,75%, y el porcentaje de avance del box Colbert de 86,20%, de esta obra hidráulica solo falta realizar la adecuación de las obras del descole del Box, y empalma los laterales de la escalera disipadora con los cortes del talud mediante un concreto lanzado.

*Foto 4-29 Obra hidráulica No. 42 – Box Colbert  
 colocación en los laterales de la escalera  
 disipadora unos saco suelos con material de  
 sitio*

*Foto 4-30 Obra hidráulica No. 42 – Box Colbert  
 colocación en los laterales de la escalera  
 disipadora unos saco suelos con material de  
 sitio*

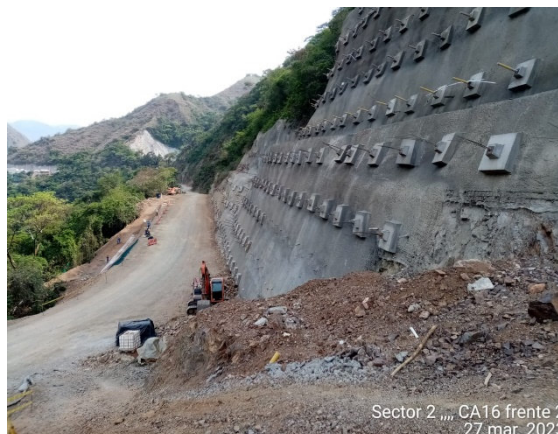
Foto 4-32 Cielo abierto 16, excavaciones en  
 material común

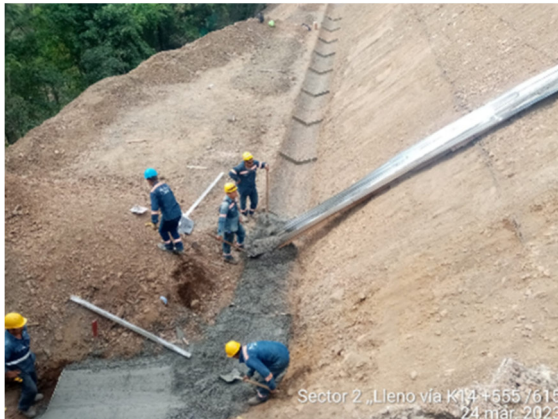
Durante el mes de marzo en este relleno de terraplén se realizaron las siguientes actividades; se realizaron excavaciones de material común y se colocó un material seleccionado que cumpliera las características y aprobado por la Interventoría, se empezó construir el terraplén por capas de 30cm y cada metro se extendió malla biaxial en toda el área de la capa, en total se colocaron 10 capas con malla biaxial, se realizó toma de densidades en capas de a 30cm de espesor, se construyó cuneta en v en la terraza del terraplén y se está instalando geomalla de fachada tipo TRM 500 para muro de tierra estabilizada mecánicamente.

*Foto 4 del K14+554- K14+615, relleno de terraplén con material de sitio, construcción de cuneta en v en la terraza del terraplén.*

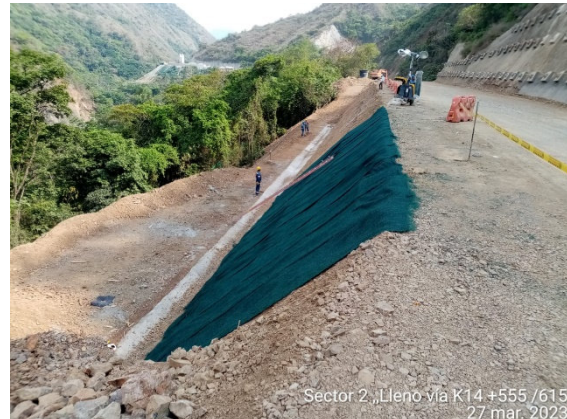
*Foto 433 Terraplén del K14+554- K14+615, instalación de geomalla de fachada tipo TRM 500 para muro de tierra estabilizada mecánicamente*

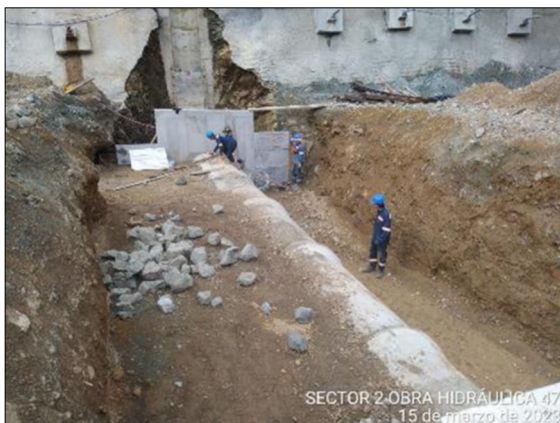
*Foto 4-34 Obra hidráulica No 47 alcantarilla de 1200mm relleno para estructuras con material de sitio.*

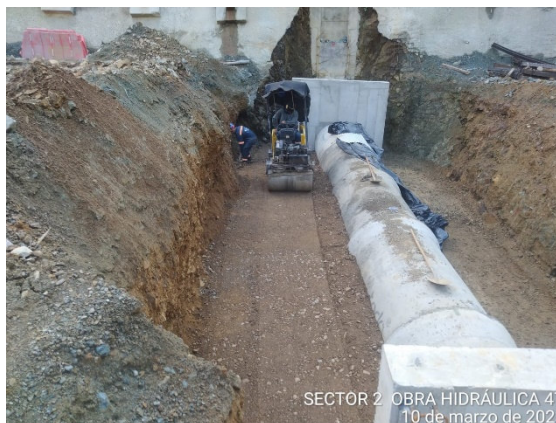
*Foto 4-35 Obra hidráulica No 47 alcantarilla de 1200mm compactación del material de sitio y toma de densidades.*

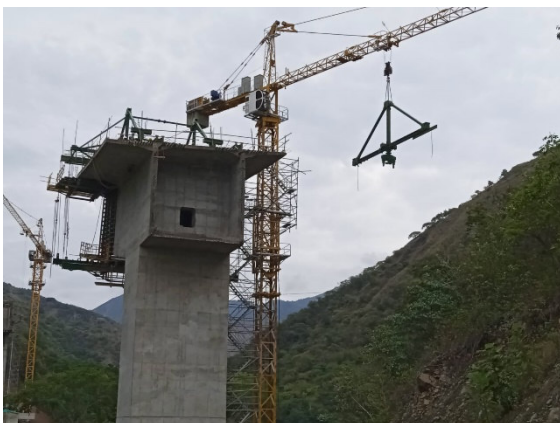
Foto 4-40 Montaje de carro de avance en pila 1.

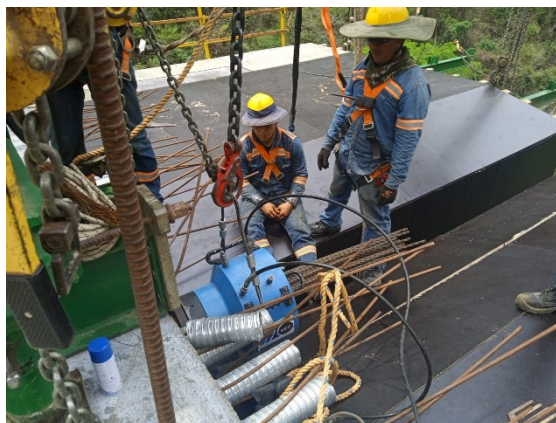
En el presente mes, en la pila 1 (eje 2), el Contratista realizó actividades de armado de acero de refuerzo, hormigonado en concreto de 42 Mpa de las dovelas No. 2 de los voladizos 1 y 2. También se realizó el tensionamiento de los cables 1, 1A, 2 y 2A para las dovelas 1 y 2 voladizos 1 y 2.

Foto 4-41 Tensionamiento de dovelas sobre pila 1.

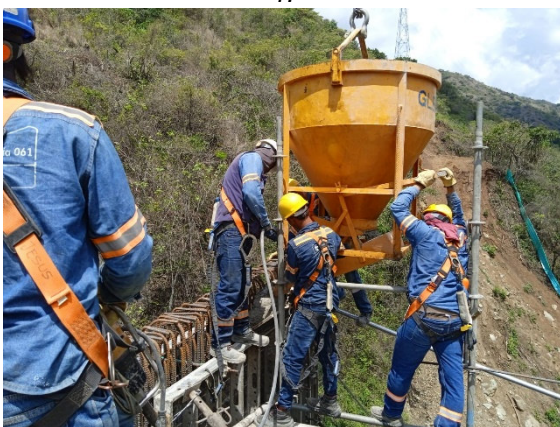
En el eje 3 (pila 2), se realiza la instalación de acero de refuerzo y hormigonado en concreto de 42 Mpa de los muros y losa superior de las dovelas 0 y 1 de los voladizos 3 y 4. También arribaron a obra los carros de avance para la construcción de las dovelas de estos voladizos.

Foto 442 Hormigonado de muros de dovelas sobre pila 2.

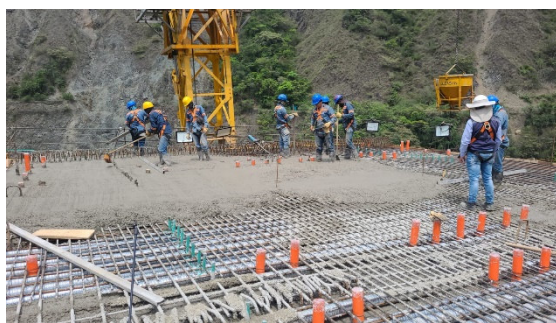
Foto 443 Armado de acero, ductos y hormigonado de losa superior de dovelas sobre pila 2.
