## PERITAJE TECNICO DEL HOSPITAL SAN JOSÉ

### GUACHETÁ – CUNDINAMARCA

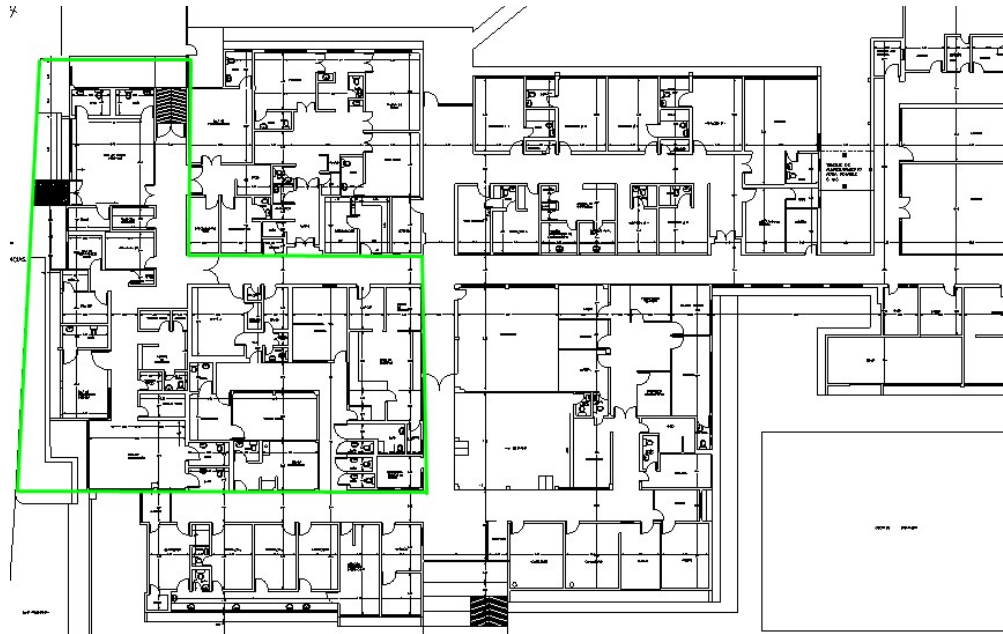
Se tiene el plano de levantamiento del hospital mediante el cual se resalta la zona de intervención realizada para el peritaje.

Imagen 3. Delimitaci3n de la zona para el peritaje

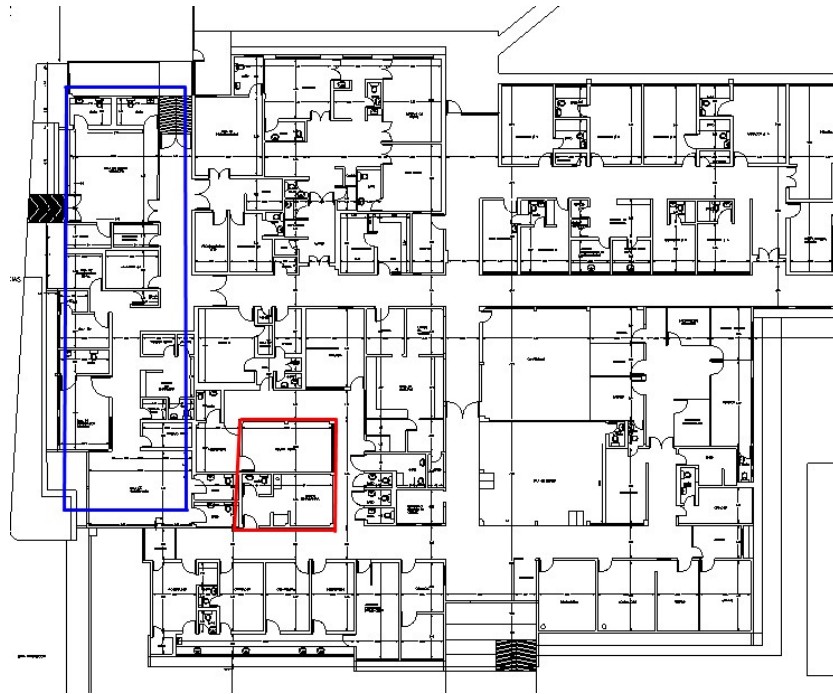
A continuación se presenta el registro fotográfico donde se delimito las zonas con un color en específico para poder identificar la zona en la que se ubica cada una de las fotografías; el área de color azul corresponde a la zona N°1 mientras que la de color rojo es la zona N°2.

Imagen 4. Zonas demarcadas
