# CONSORCIO PROSPERAR COLEGIOS

**REFERENCIA: CONTRATO No. 2220568 “INTERVENTORÍA TÉCNICA, ADMINISTRATIVA, FINANCIERA, JURÍDICA, AMBIENTAL Y SOCIAL A LA CONSTRUCCIÓN DE INFRAESTRUCTURA EDUCATIVA – COLEGIO HACIENDA CASA BLANCA EN LA LOCALIDAD DE CIUDAD BOLIVAR DE LA CIUDAD DE BOGOTÁ EN EL MARCO DEL CONTRATO INTERADMINISTRATIVO No. 221013”**

**ASUNTO: REMISIÓN INFORME SEMANAL No.137 INTERVENTORÍA**

| INFORME SEMANAL DE INTERVENTORIA No. 137 | | | | | |

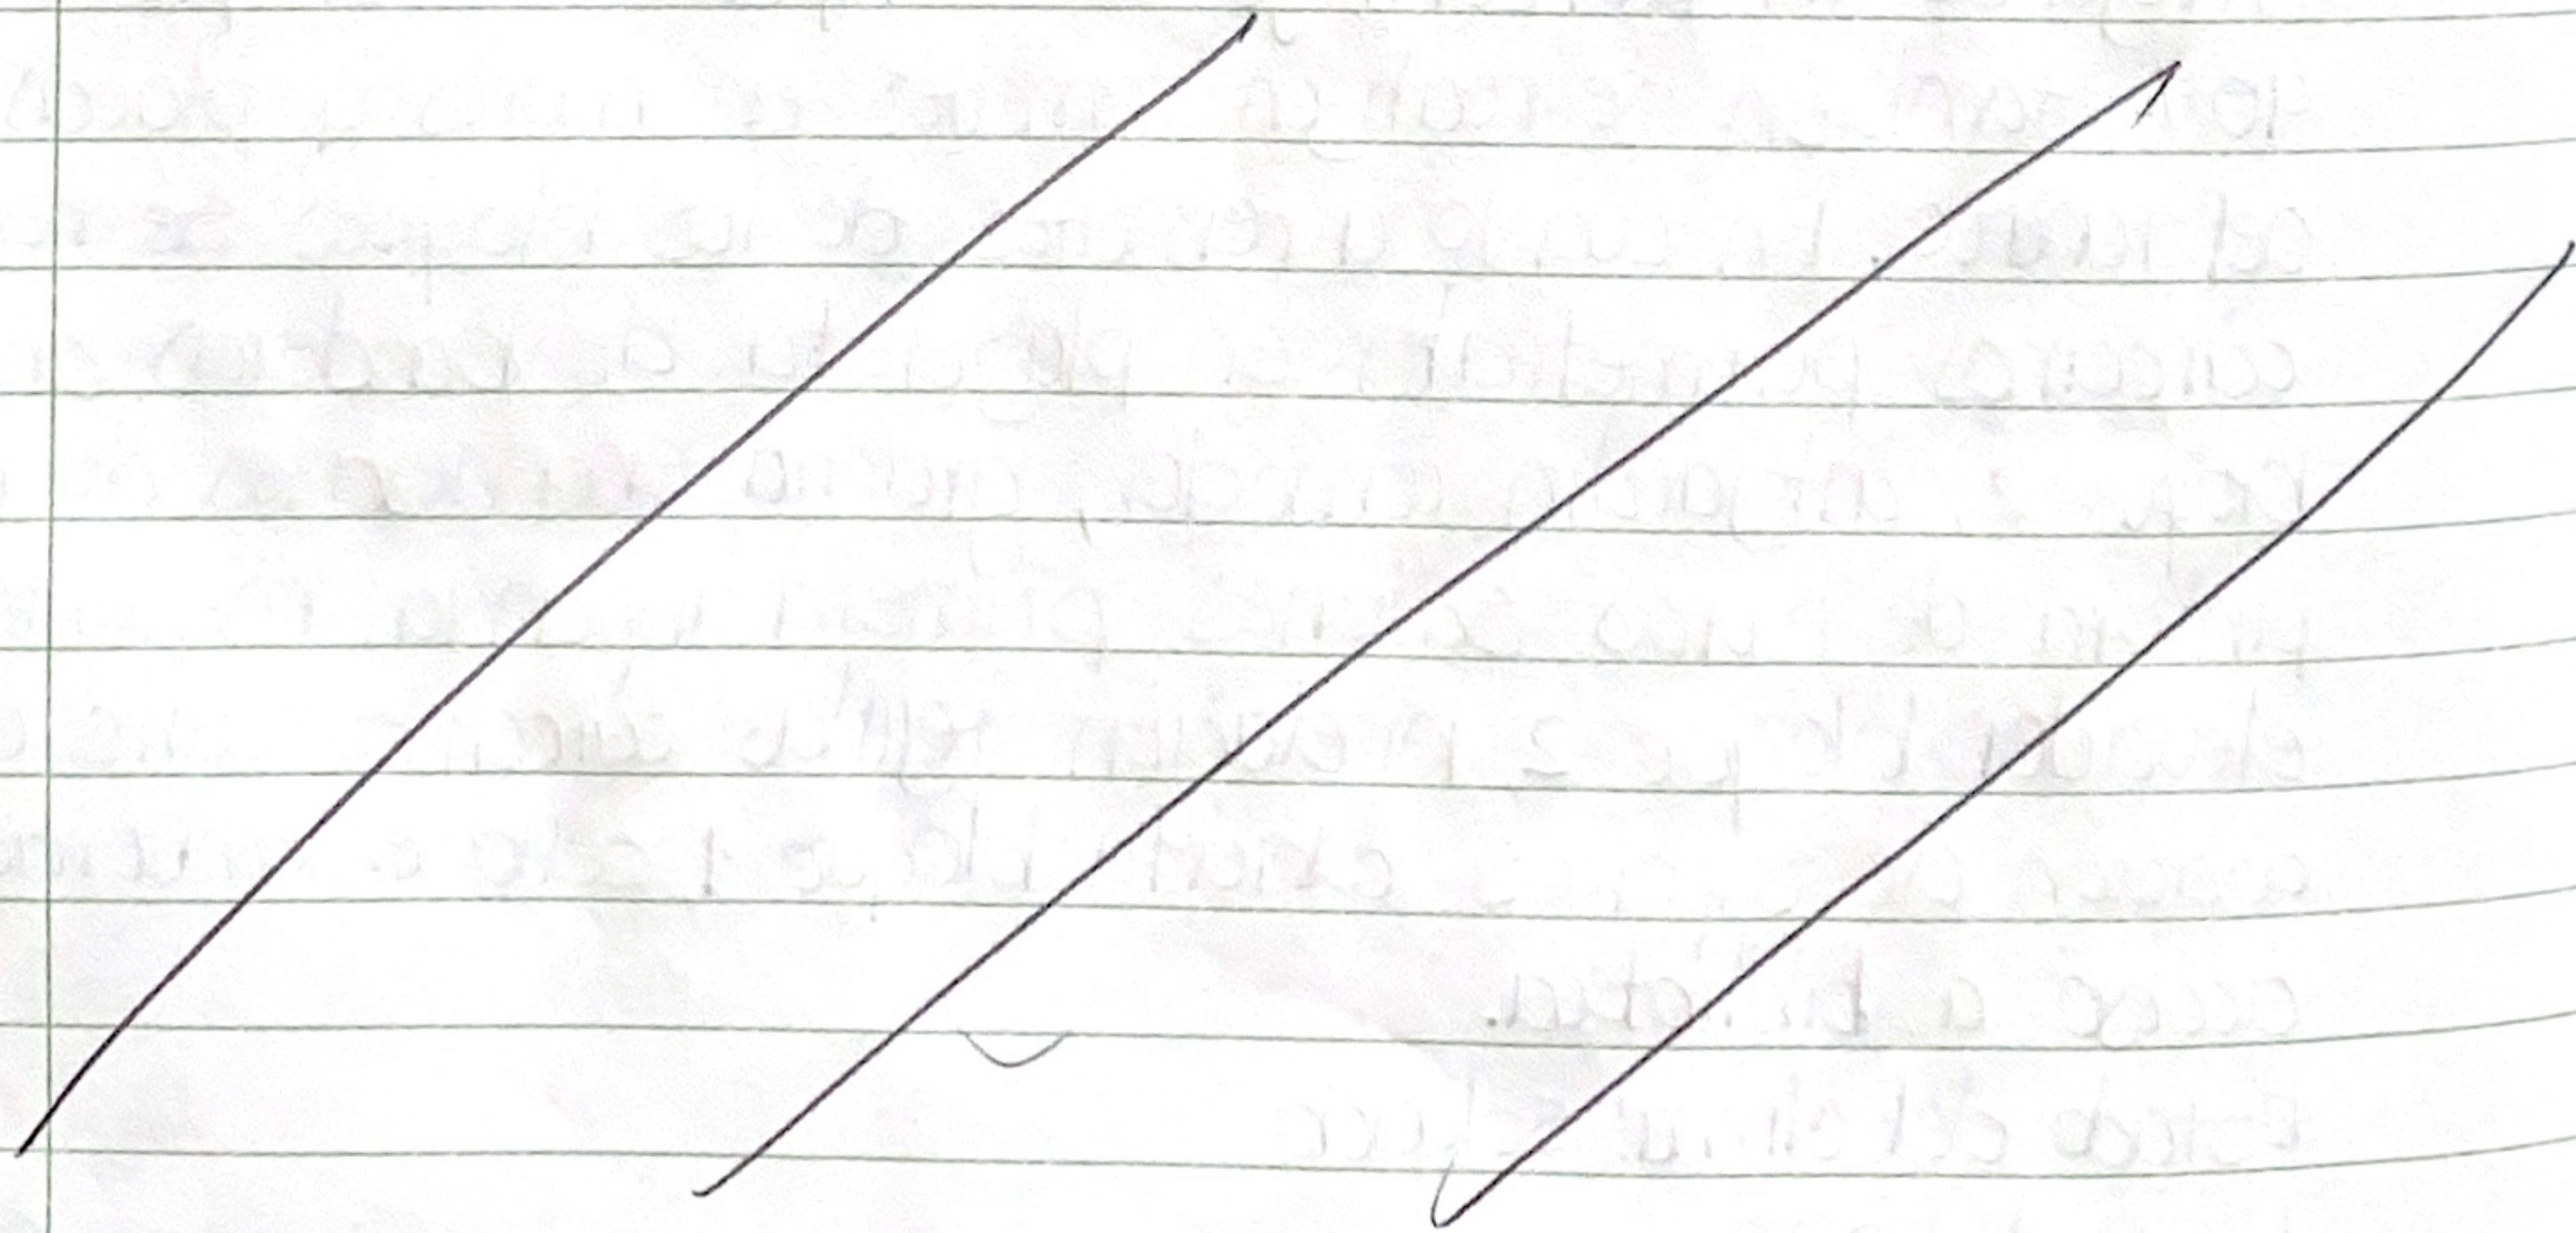
Se. Realiza Revisión SST se observa en la entrada principal no hay cinta de señalización en un lado se le informa a la inspectora SST para que coloque cinta de pebbero para evitar un accidente, personas que ingresen por ese costado donde no está la cinta.
