Representación gráfica  
FACTURA ELECTRÓNICA DE VENTA FEV747

| Item | Código | Descripción | Cantidad | U. de Med. | Valor unitario | Dcto | IVA | INC | Valor total |
|---|---|---|---|---|---|---|---|---|---|
| 1 | SV182 | REALIZAR MEDIDAS DE MITIGACION DE RIESGO POR INUNDACION A TRAVES DE LAS ACCIONES DE DESTRONQUE Y RETIRO DE RESIDUOS SOLIDOS EN LOS CAUCES DE LAS MICROCUENCAS LAS MICROCUENCAS LAS MERCEDES, DORADAL Y DOS QUEBRADAS EN JURISDICCION DEL MUNICIPIO DE PUERTO TRIUNFO ANTIOQUIA | 1,00 | UNIDAD | \$79.818.630,25 | 0% | 19% | | \$79.818.630,25 |

| <b>PERIODO A INFORMAR:</b> | 07 DE MARZO AL 16 DE ABRIL DE 2025 |

### Limpieza de cauce Microcuenca Doradal

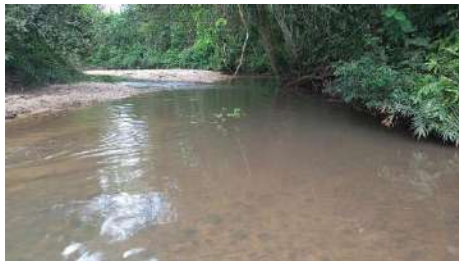
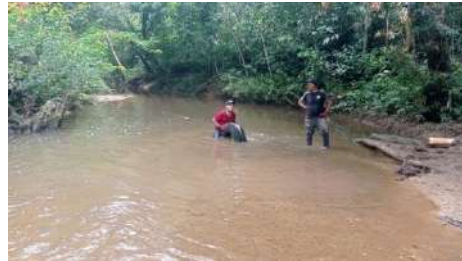
El registro fotográfico da muestra de las actividades realizadas en la Quebrada Doradal en el tramo de limpieza de cauce, que cubre 8.000 metros lineales. Iniciando el punto conocido como la Isla, en las coordenadas 5°53'20.29"N-74°44'49.38"O

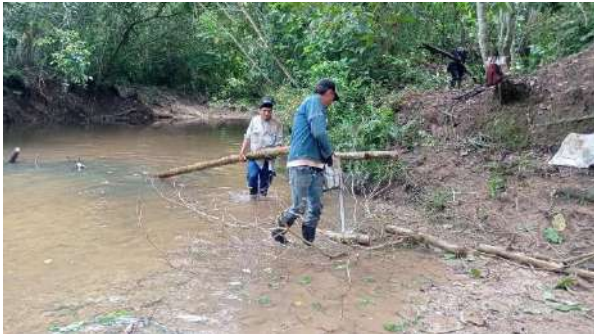
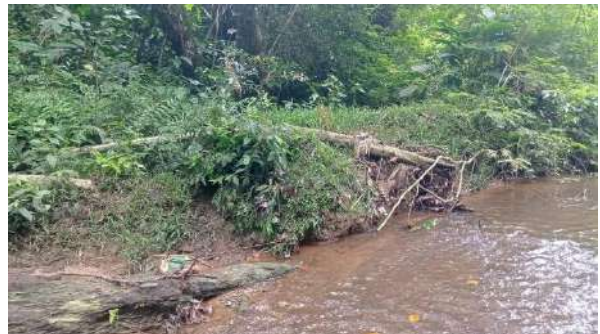
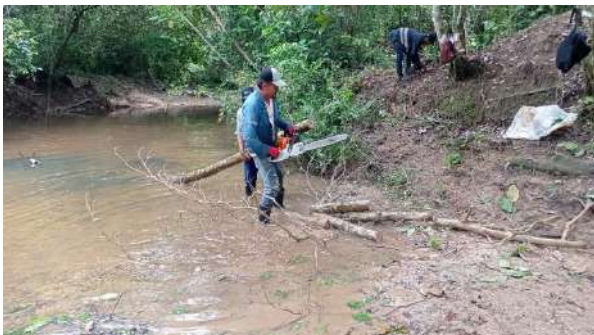
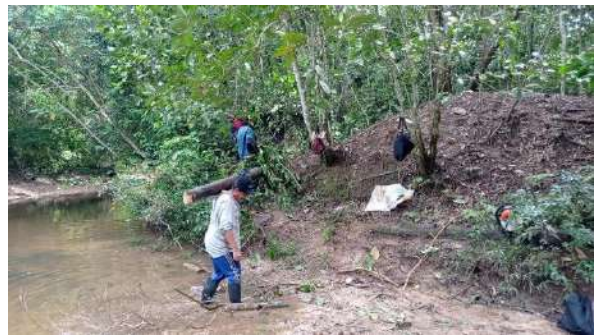
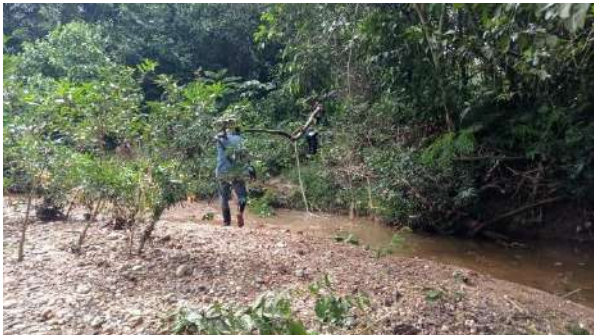
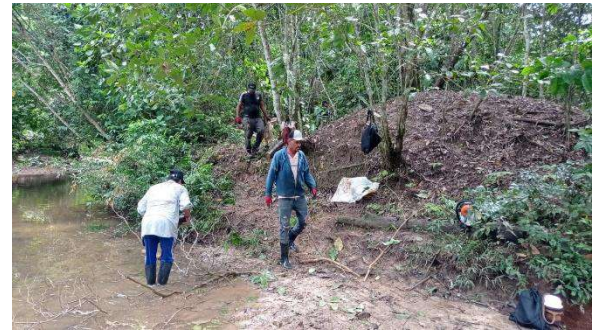
El uso de motosierra fue constante debido a que se encontraron partes de árboles de gran tamaño, que debieron ser trozados para su extracción del cauce, además de labores de repicado para ser retirados por lo menos entre 10 a 15 metros del cauce.

Teniendo en cuenta el tamaño de las palizadas, se debió repicar para su fácil extracción y cargue por parte del grupo de trabajo.

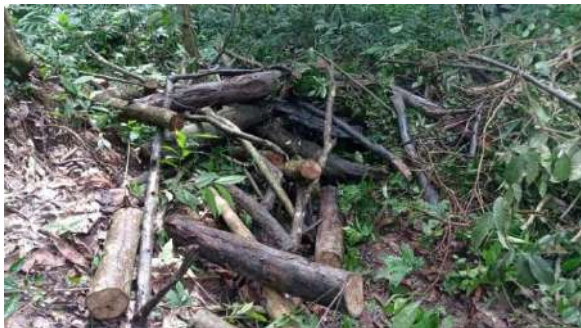
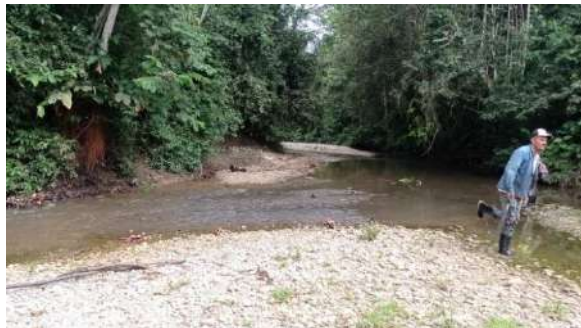
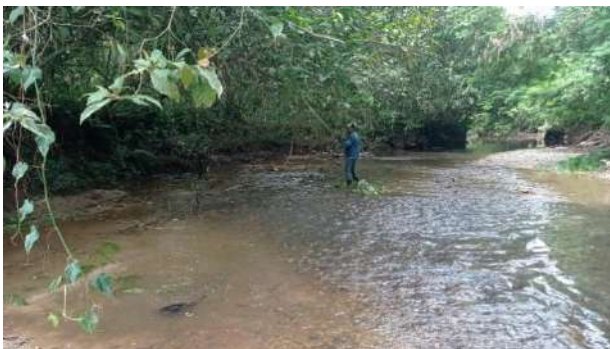
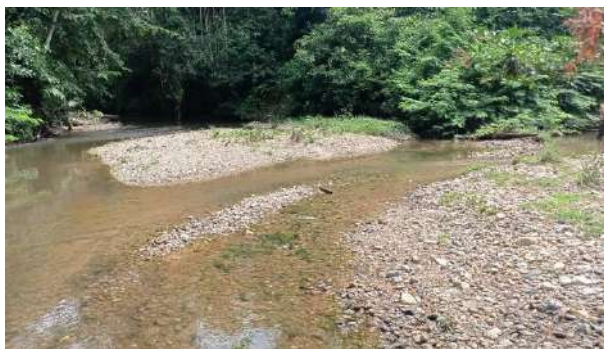
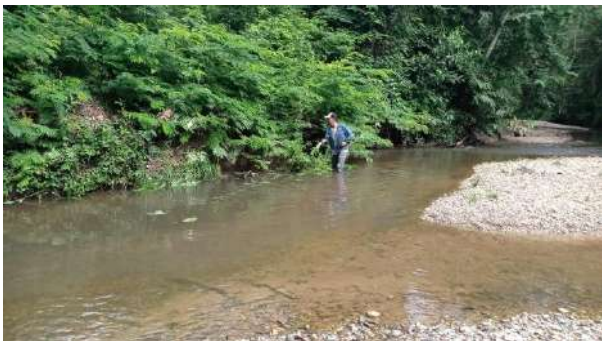
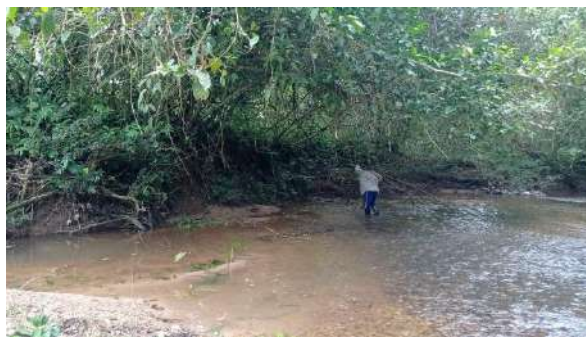
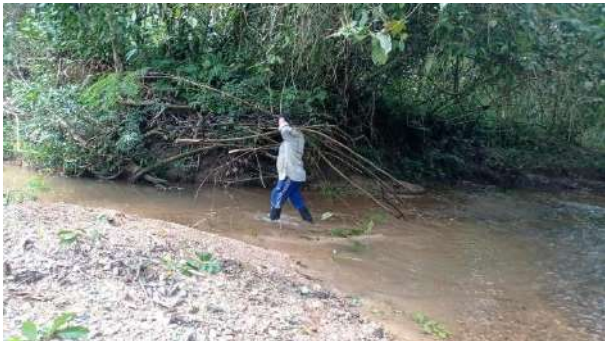
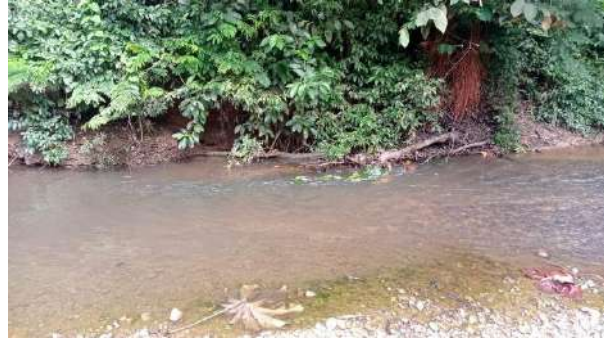
Las actividades realizadas corresponder a la extracción de todo tipo de material que obstruya el flujo hídrico de la fuente de manera natural.

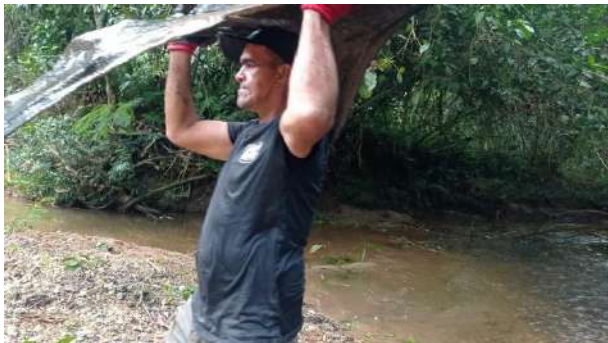
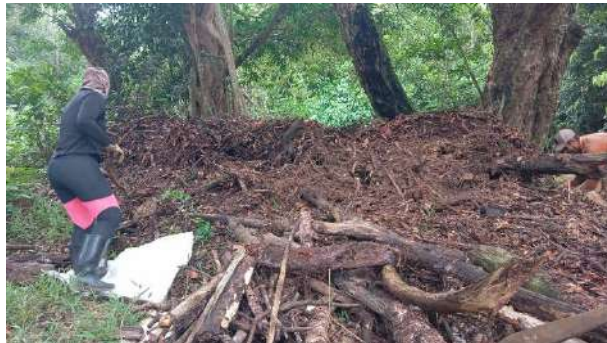
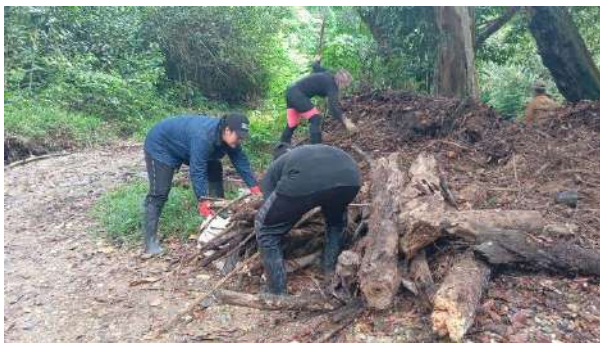
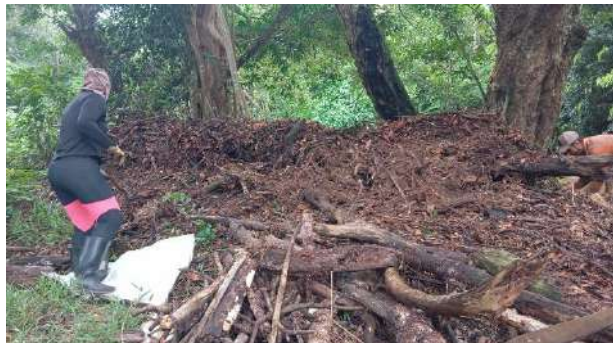
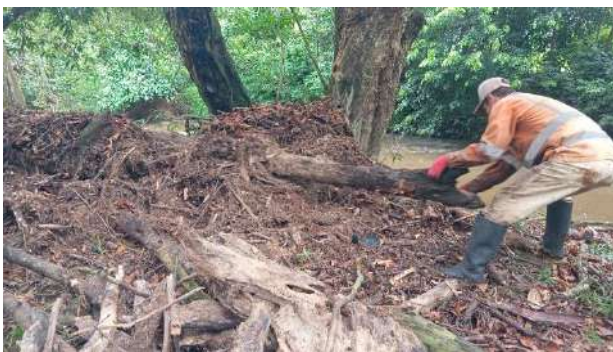
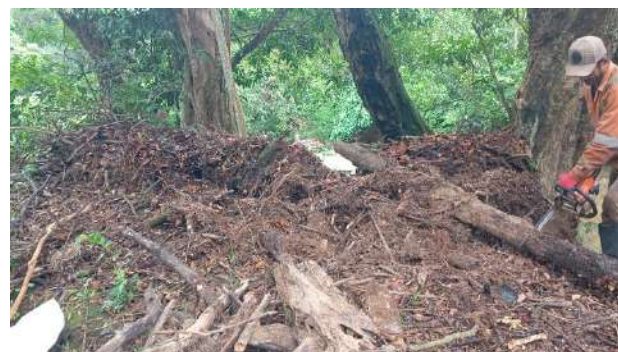
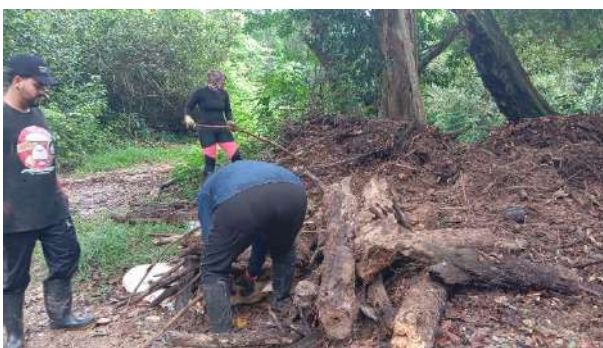
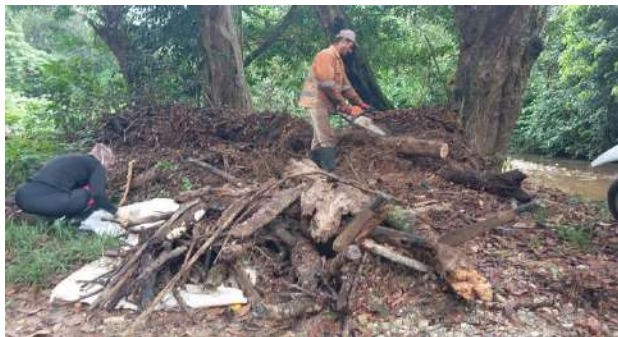
Repicado y disposición final de palizadas a una distancia a 15 metros del cauce (quebrada Doradal).

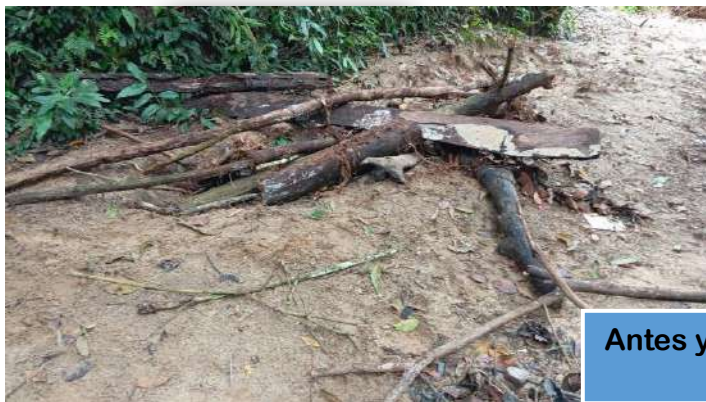
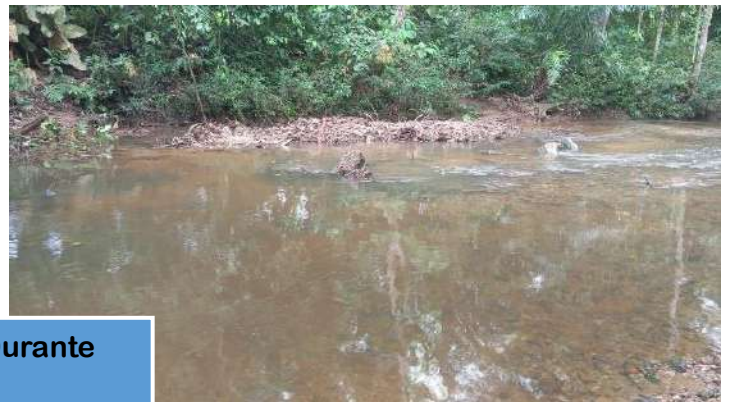
**Antes y Durante**

En las fotografías se evidencia el resultado después de la extracción de palizadas

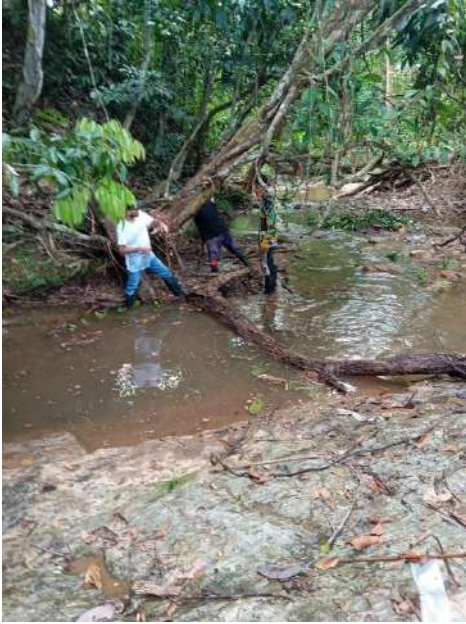
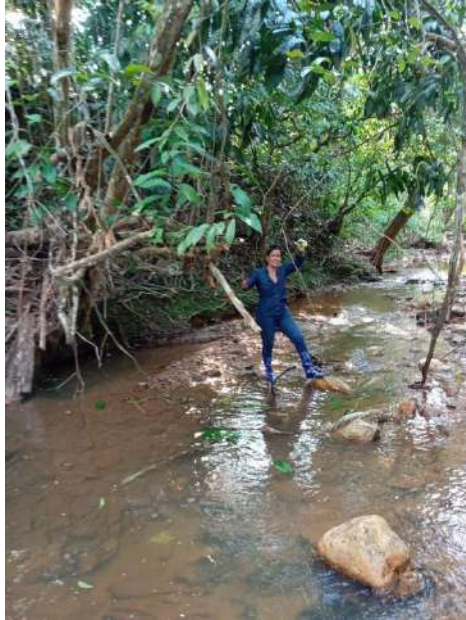
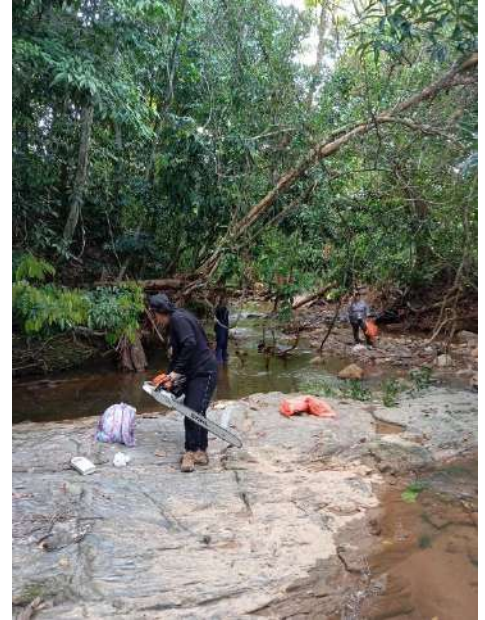
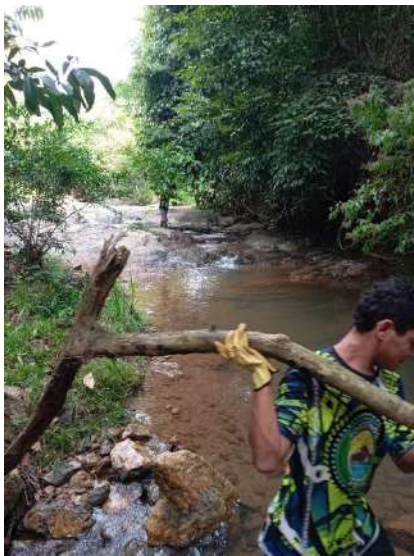
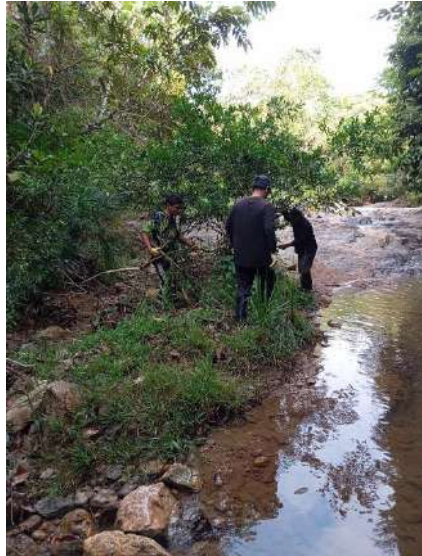
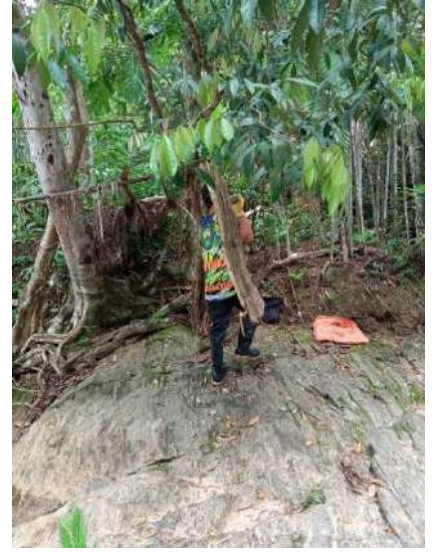
En las fotografías se evidencia la extracción de materia vegetal, en este caso troncos de árboles caídos de gran tamaño dentro del cauce de la fuente.

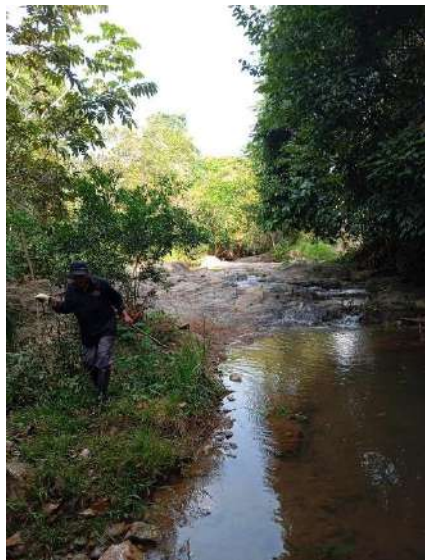
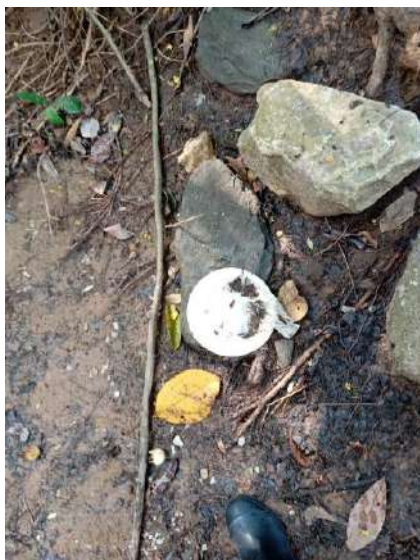
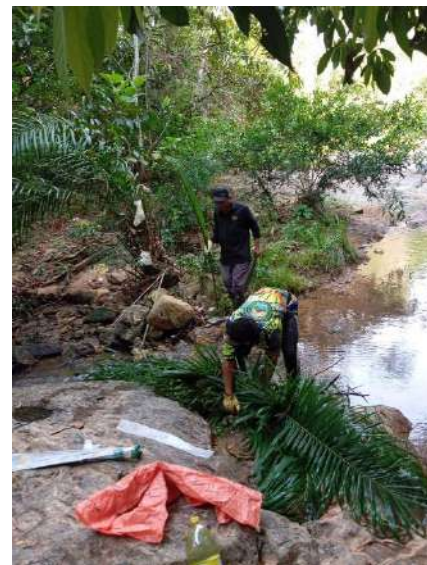
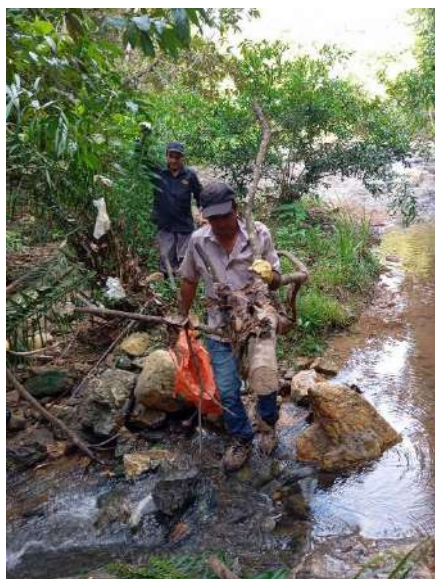
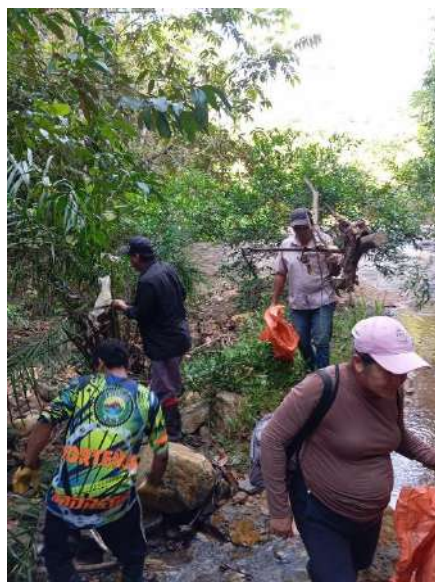
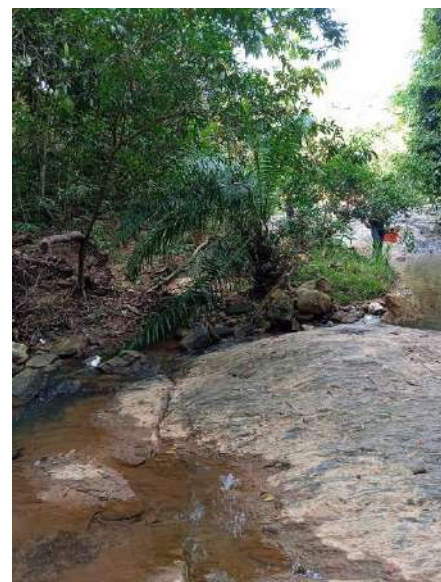
| Antes | Durante | Después |

En las fotografías se evidencia la extracción de palizadas, material inorgánico como plástico, vidrio, telas entre otros...

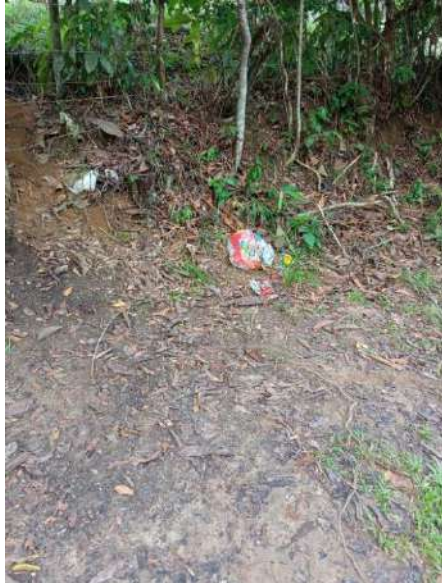
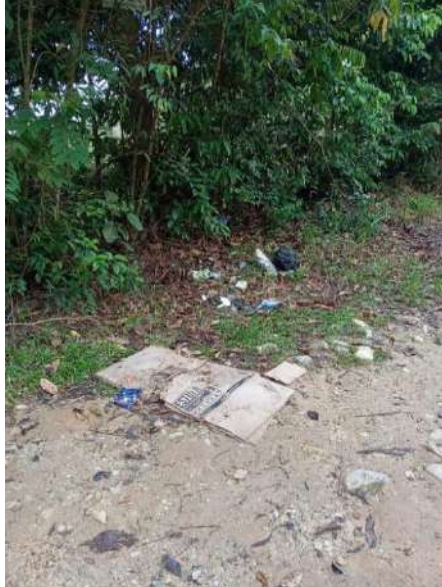
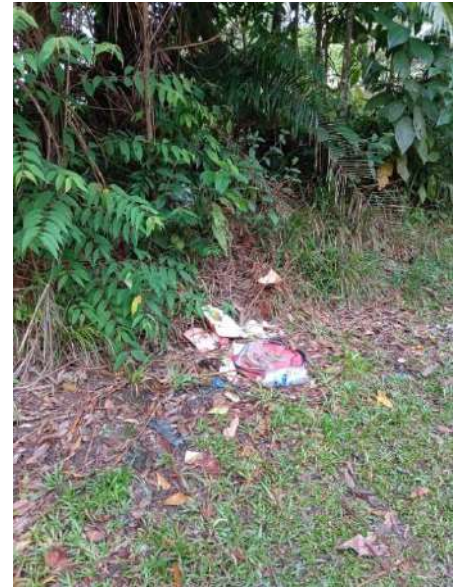
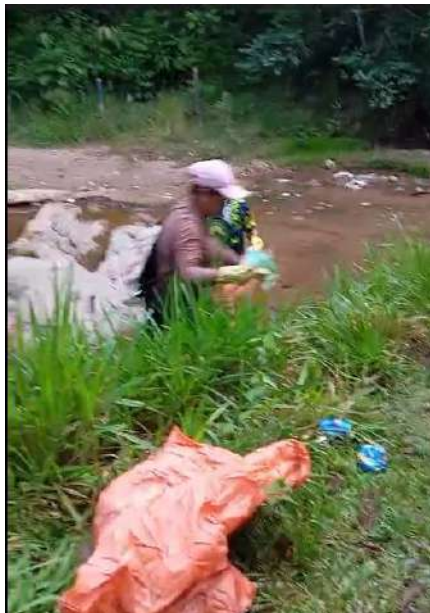
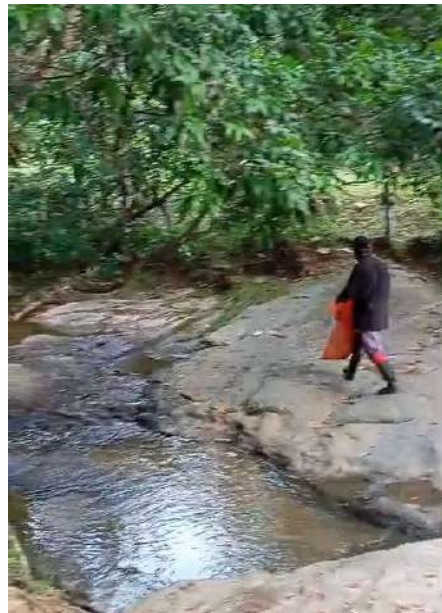
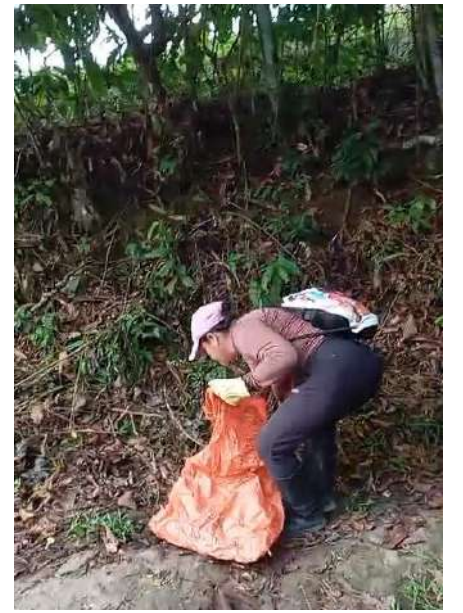
En los trabajos de extracción de palizadas en los alrededores del cauce de la Microcuenca Doradal, se encuentra altas cantidades de material inorgánico (basura) entre los matorrales, por el contenido y la cantidad se puede evidenciar que estas zonas son focos críticos donde personas inescrupulosas buscan puntos para arrojar este tipo de materiales.

En las fotografías se evidencia la extracción de materia vegetal, palizas conformadas por árboles caídos de gran porte, ramas, residuos inorgánicos.

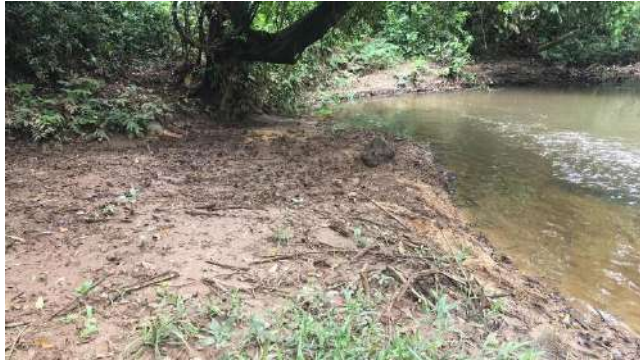
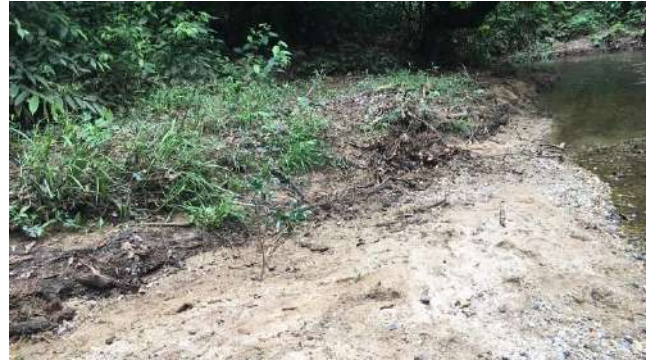
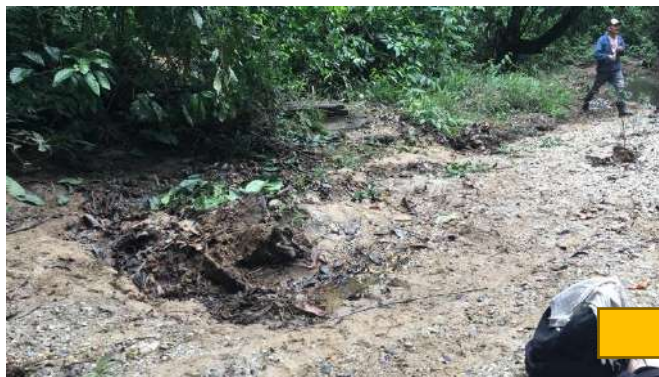
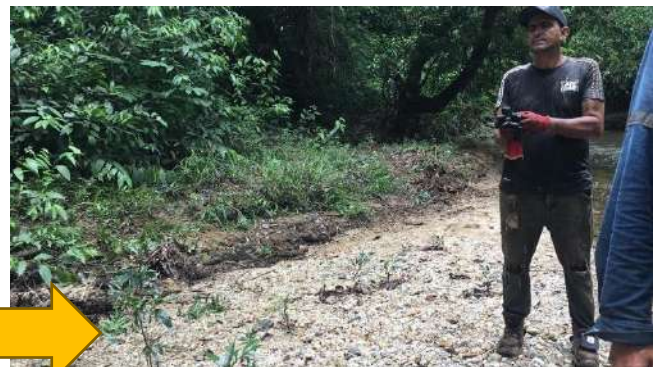
Las áreas del cauce de la Quebrada Doradal, después de la limpieza y extracción de palizadas; Tramo entre la Isla y el sector de la electrificadora, 40 metros antes del Barrio Jorge Tulio Garcés.

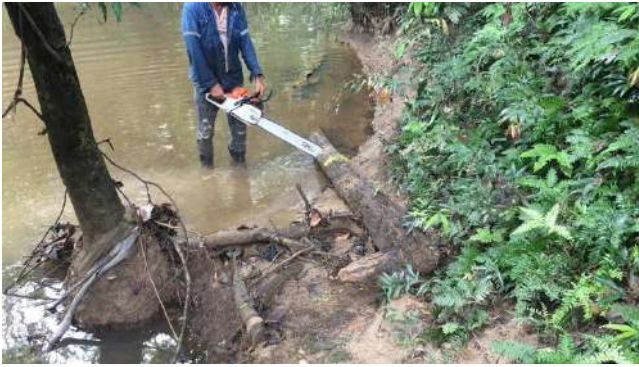
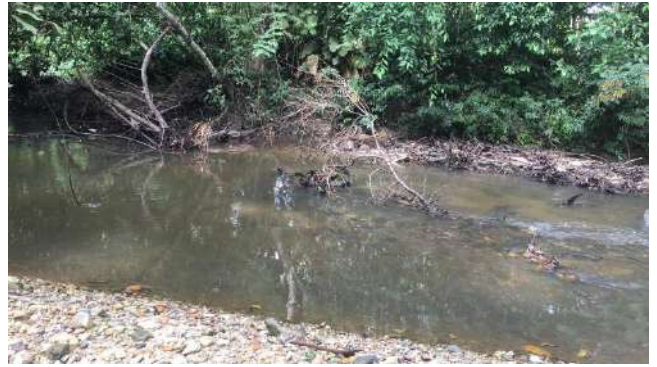
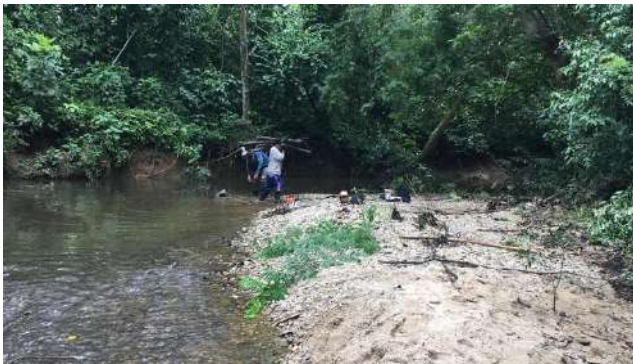
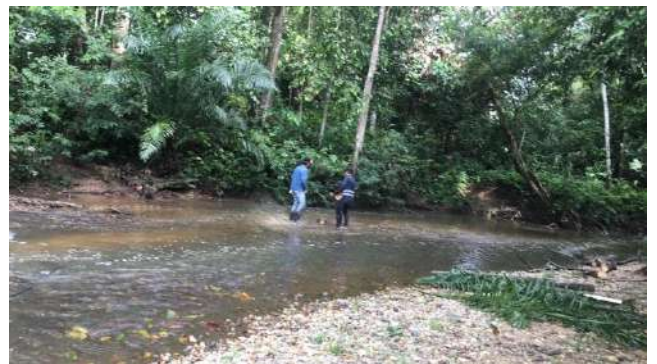
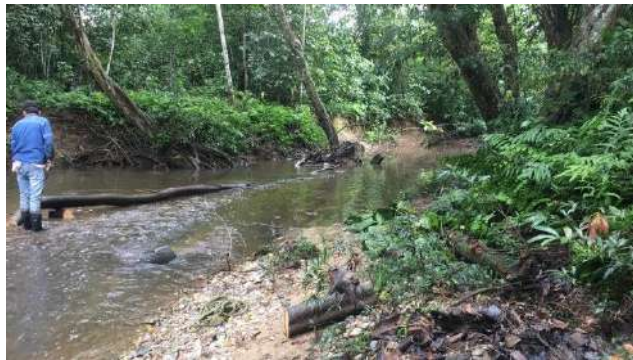
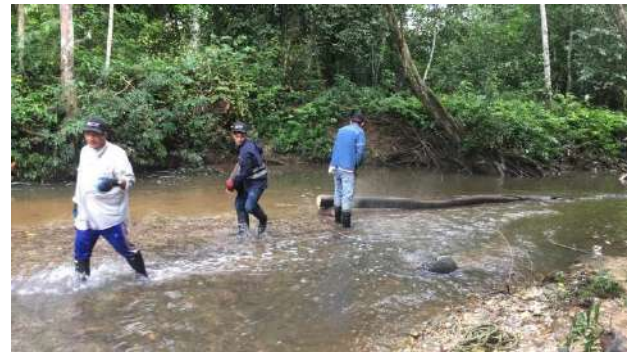
El uso de motosierra fue constante debido a que se encontraron partes de árboles de gran tamaño, que debieron ser trozados para su extracción del cauce, además de labores de repicado para ser retirados a 15 metros de la rivera cauce.

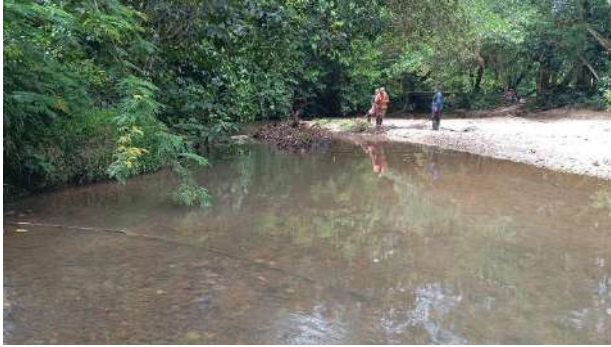
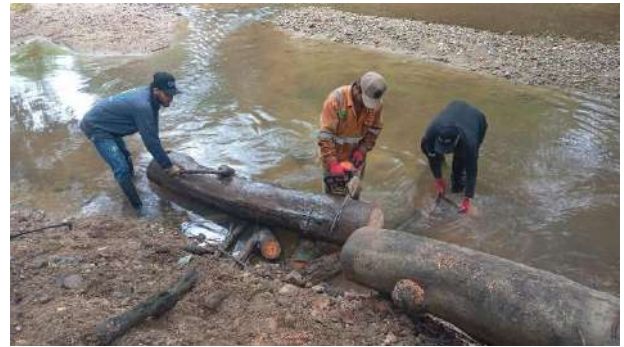
El uso de motosierra fue constante debido a que se encontraron partes de árboles de gran tamaño, que debieron ser trozados para su extracción del cauce, además de labores de repicado para ser retirados a 15 metros de la rivera cauce.

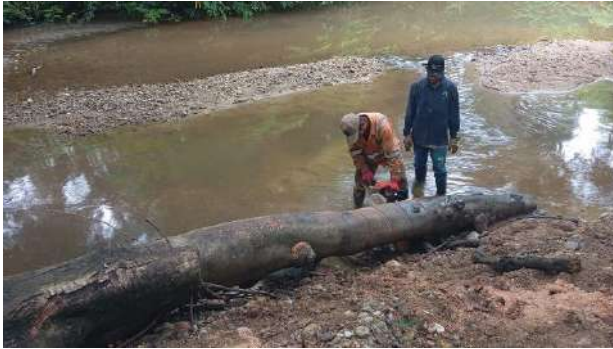
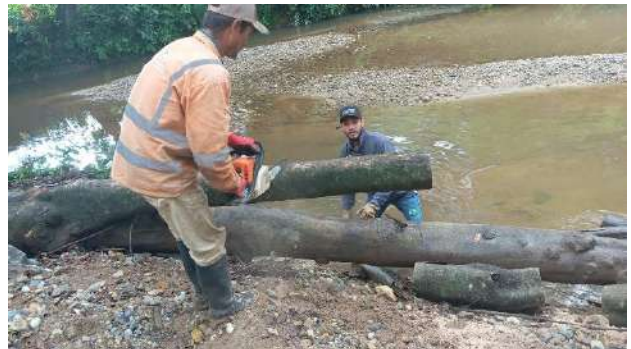
En las fotografías se evidencia la extracción de materia vegetal, en este caso troncos de árboles caídos de gran tamaño dentro del cauce de la fuente.

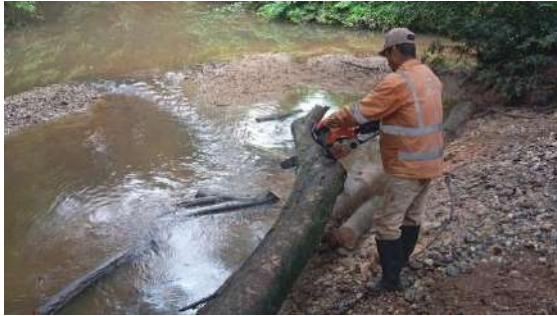
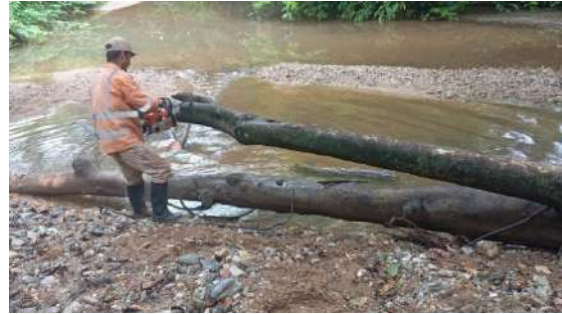
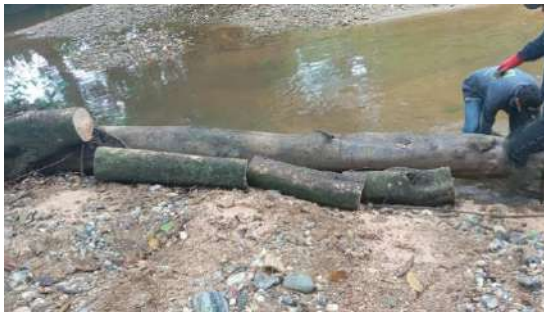
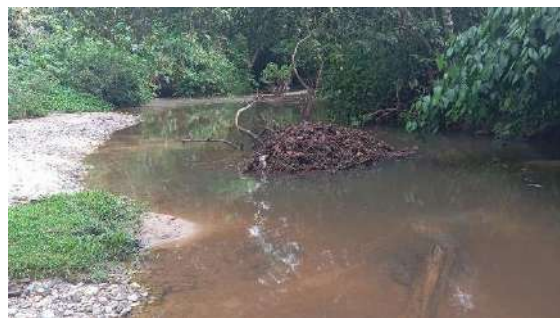
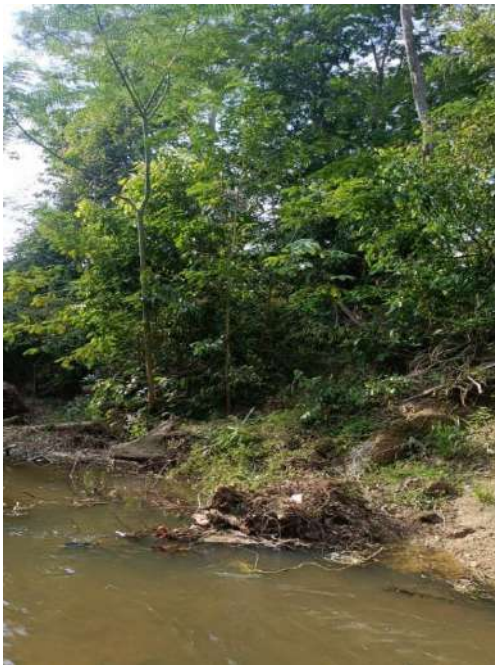
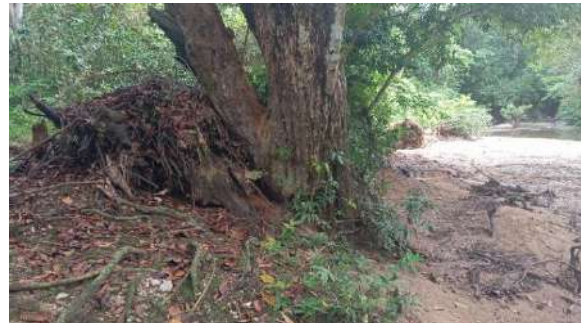
Teniendo en cuenta el tamaño de las palizadas, se debió repicar para su fácil extracción y cargue por parte del grupo de trabajo.

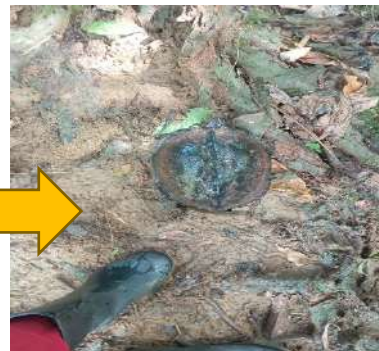
En las actividades de limpieza del cauce de la Microcuenca Doradal, se encontró fauna acuática como tortugas y variedad de peses; lo cual es un buen indicador de vida de

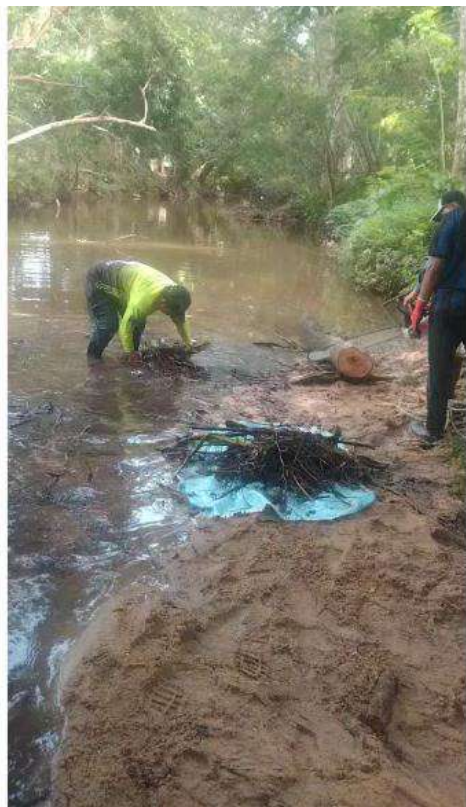
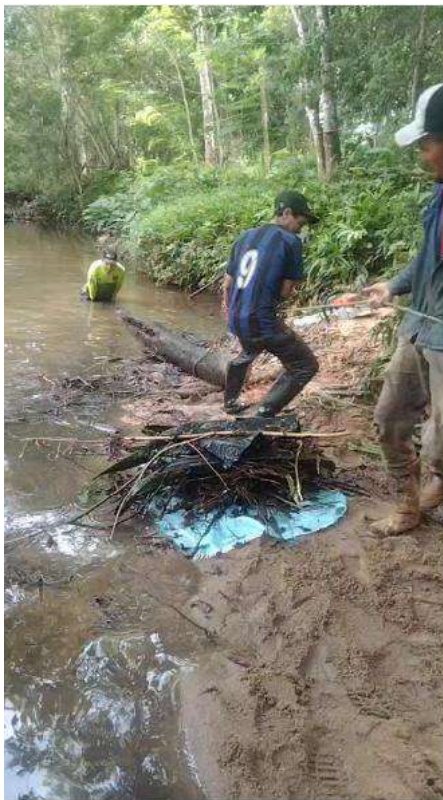
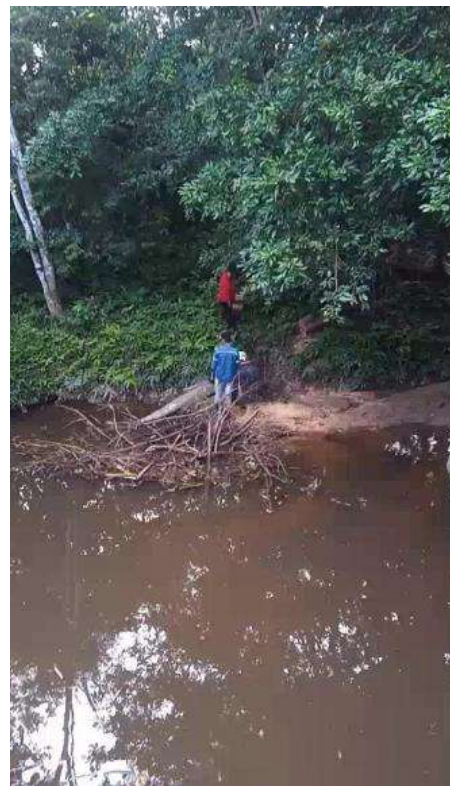
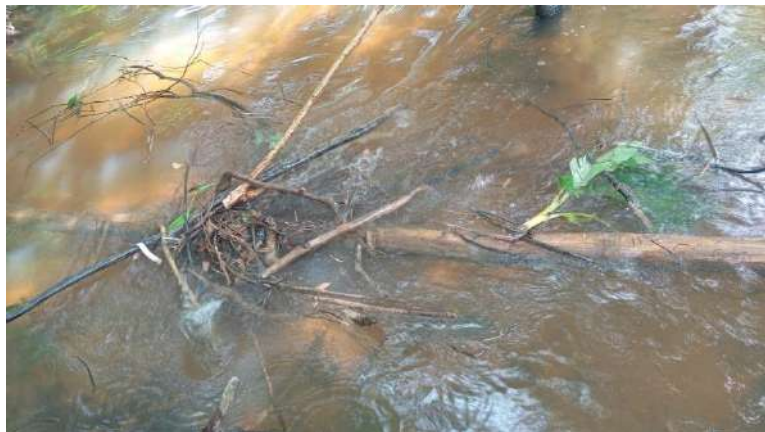
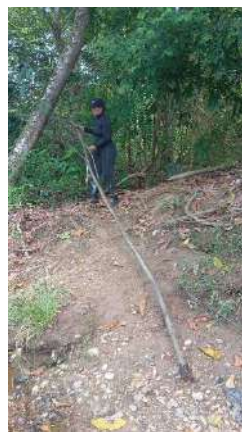
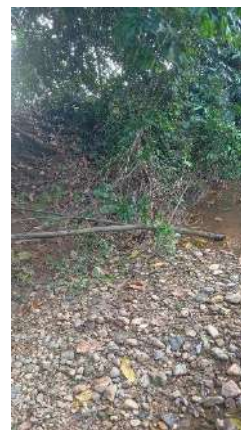
Las actividades realizadas correspondieron a la extracción de todo tipo de material que obstruya el flujo hídrico de la fuente de manera natural.

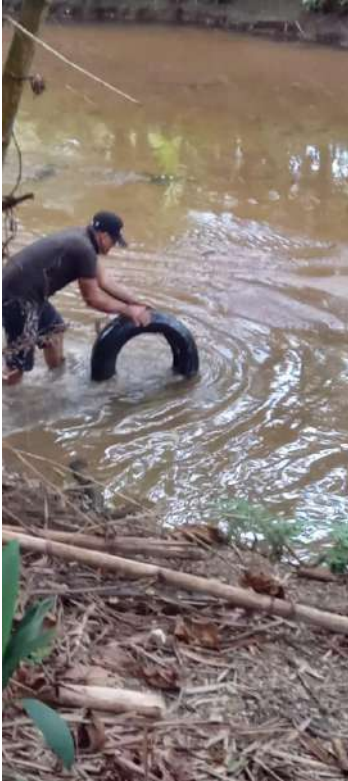
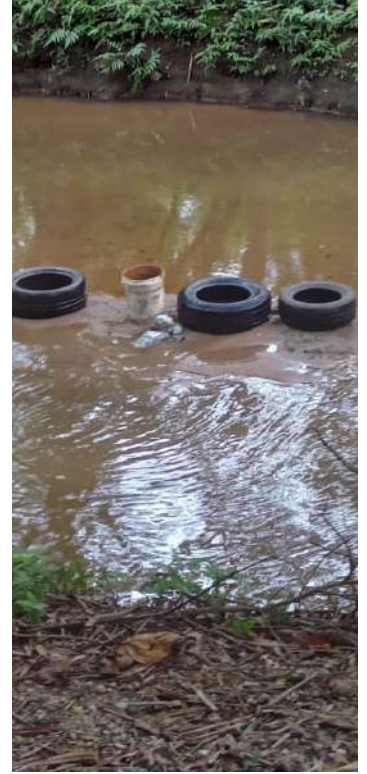
En el sector del Barrio Jorge Tulio Garcés, en el cauce se encontraron ancladas aproximadamente 25 llantas de diferentes dimensiones y calibres, además de material solido inorgánico represado.

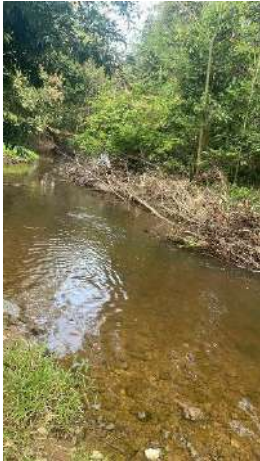
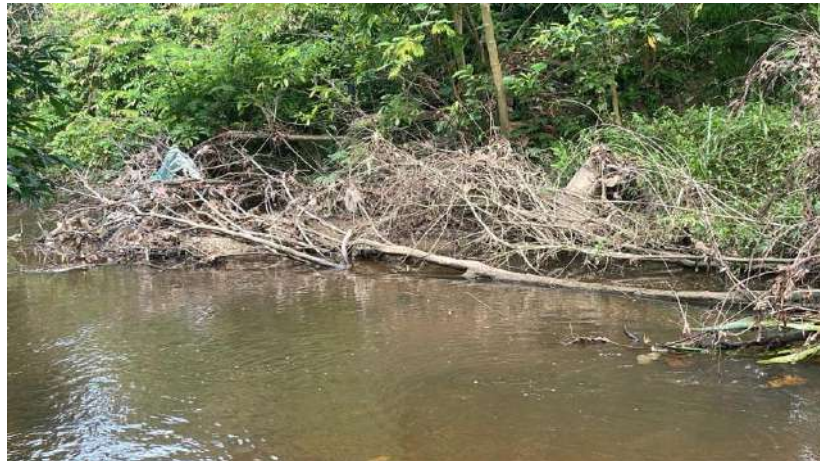
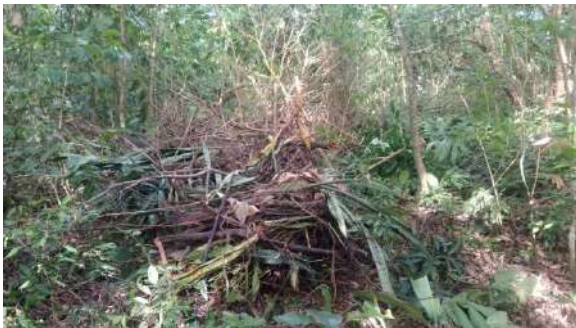
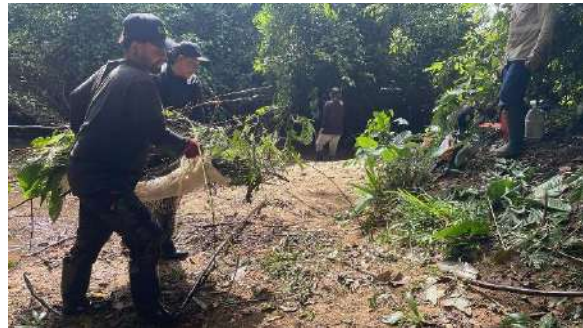
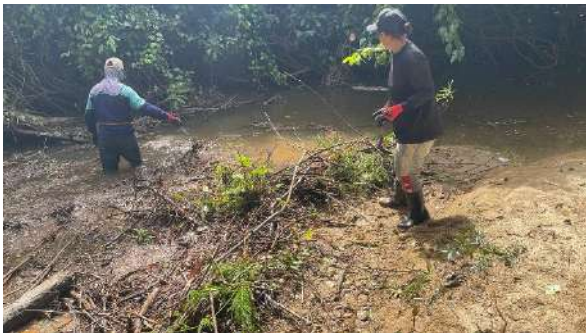
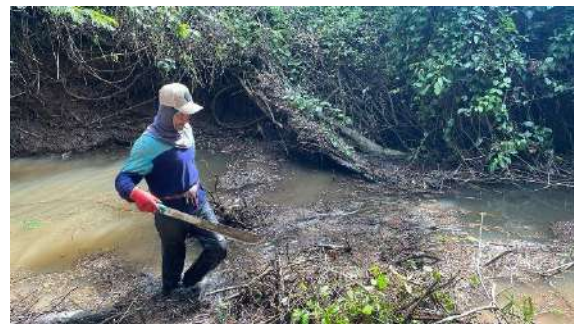
Las actividades realizadas correspondieron a la extracción de todo tipo de material que obstruya el flujo hídrico de la fuente de manera natural.

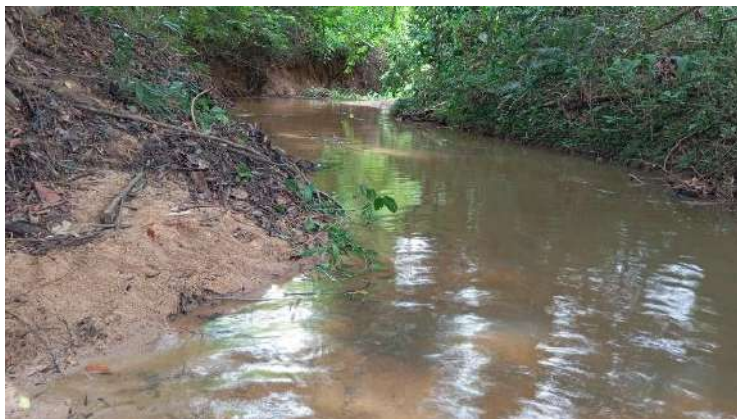
En las fotografías se evidencia la limpieza del tramo de cauce de palizadas y residuos inorgánicos y disposición de palizadas a 15 metros de distancia del cauce.

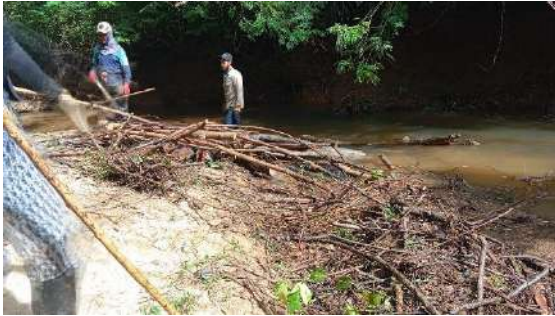
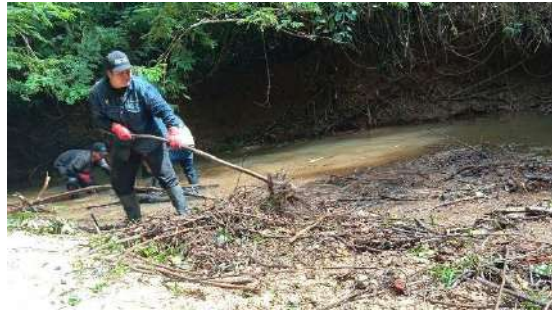
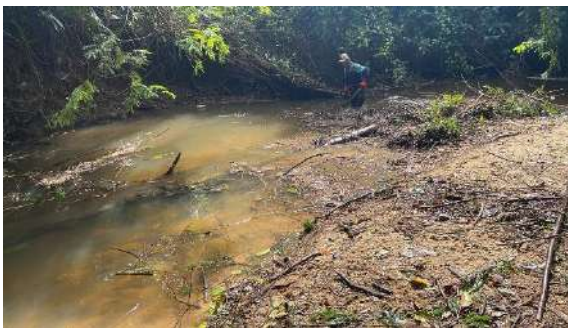
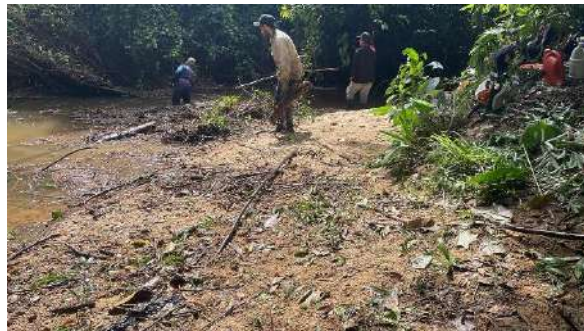
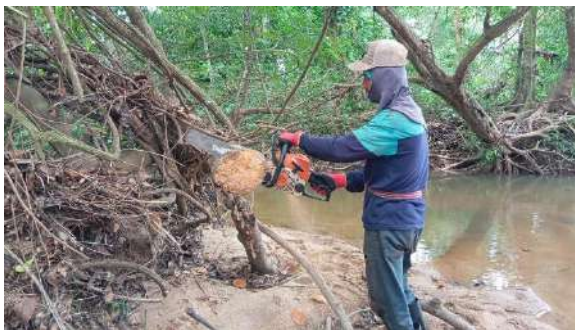
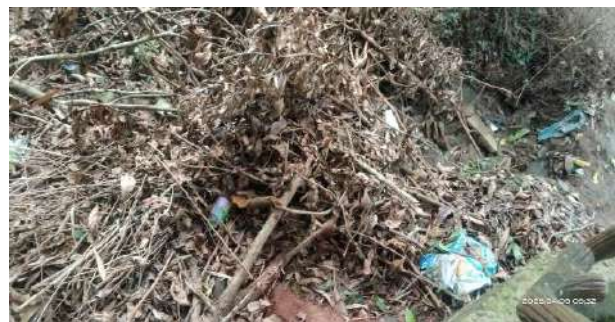
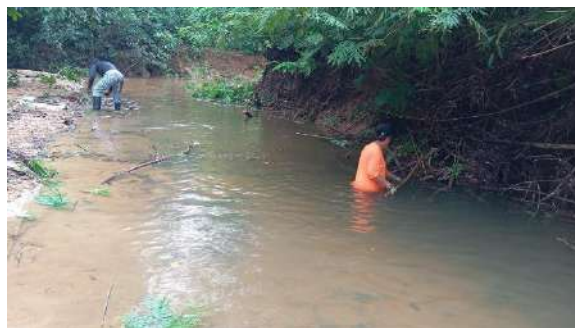
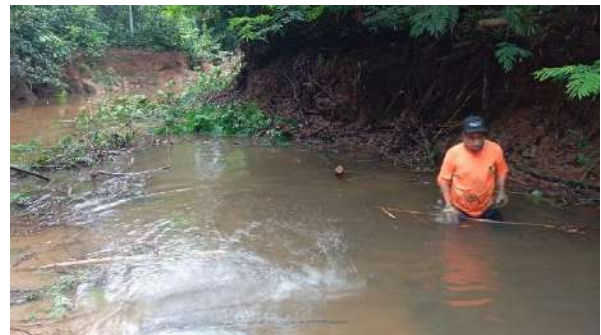
En las fotografías se evidencia la limpieza de palizas, mediante acciones manuales con machete y mecánica con motosierra para lograr el despeje del cauce.

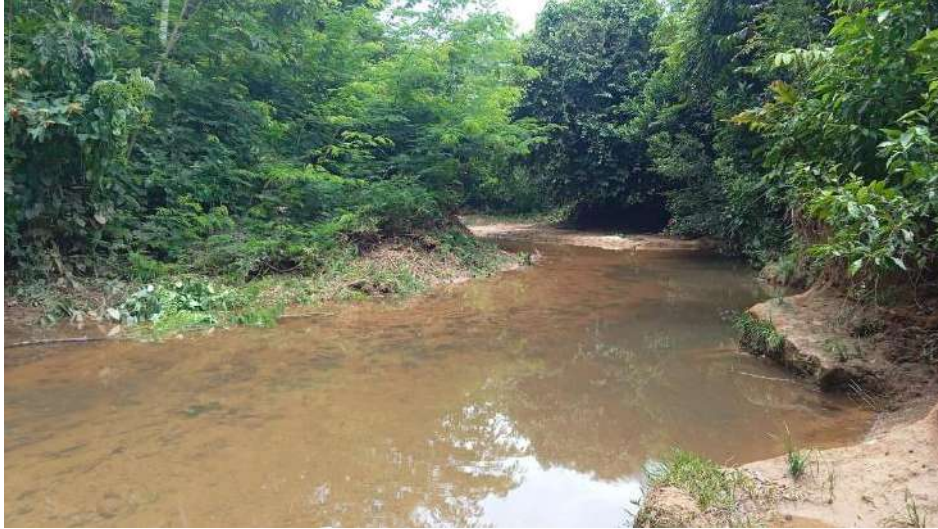
Registro fotográfico de tramos de cauce después de la limpieza de palizadas y residuos sólidos.

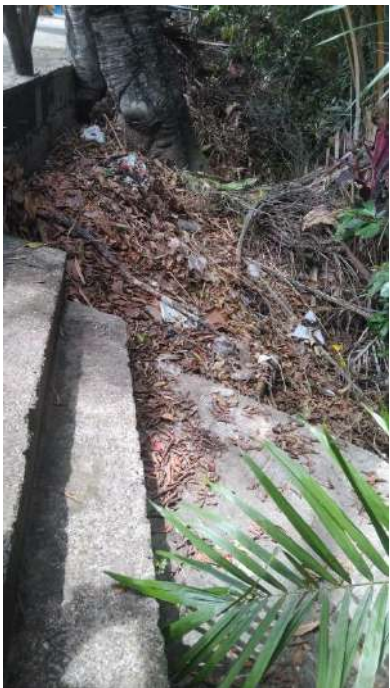
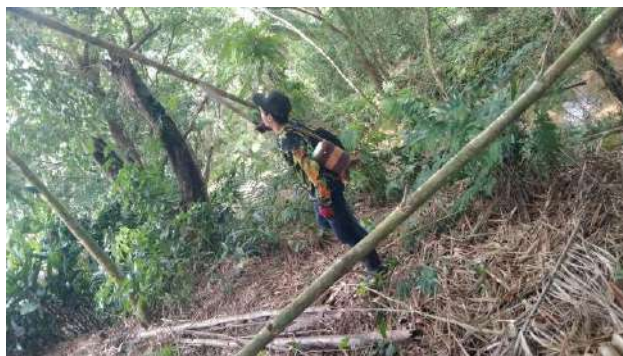
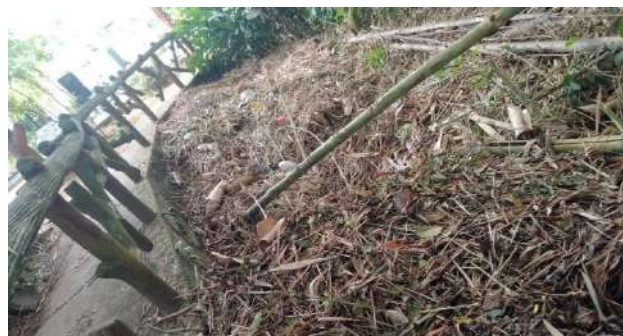
En las fotografías se evidencia la acumulación de residuos inorgánicos en la rivera sobre el sector denominado los encuentros.
