Representación gráfica  
FACTURA ELECTRÓNICA DE VENTA FEV747

| Item | Código | Descripción | Cantidad | U. de Med. | Valor unitario | Dcto | IVA | INC | Valor total |
|---|---|---|---|---|---|---|---|---|---|
| 1 | SV182 | REALIZAR MEDIDAS DE MITIGACION DE RIESGO POR INUNDACION A TRAVES DE LAS ACCIONES DE DESTRONQUE Y RETIRO DE RESIDUOS SOLIDOS EN LOS CAUCES DE LAS MICROCUENCAS LAS MICROCUENCAS LAS MERCEDES, DORADAL Y DOS QUEBRADAS EN JURISDICCION DEL MUNICIPIO DE PUERTO TRIUNFO ANTIOQUIA | 1,00 | UNIDAD | \$79.818.630,25 | 0% | 19% | | \$79.818.630,25 |

| <b>PERIODO A INFORMAR:</b> | 07 DE MARZO AL 16 DE ABRIL DE 2025 |

### Limpieza de cauce Microcuenca Doradal

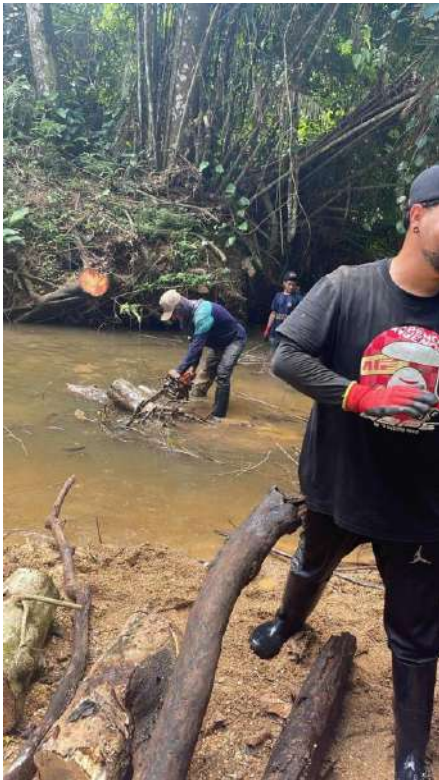
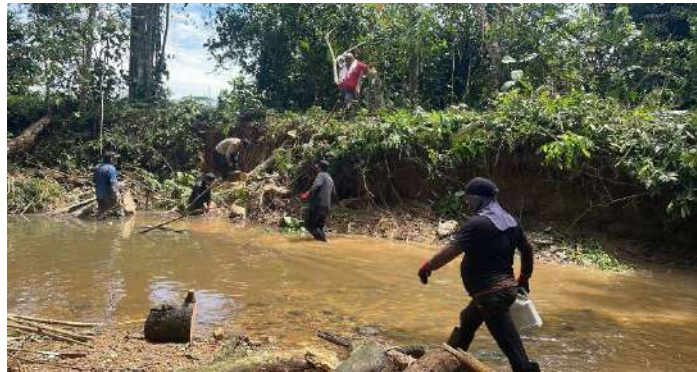
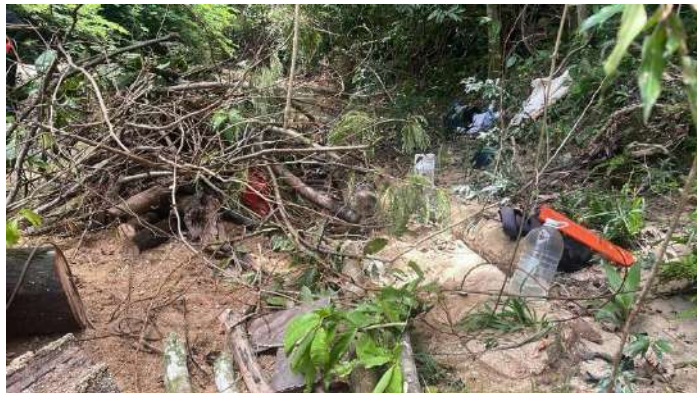
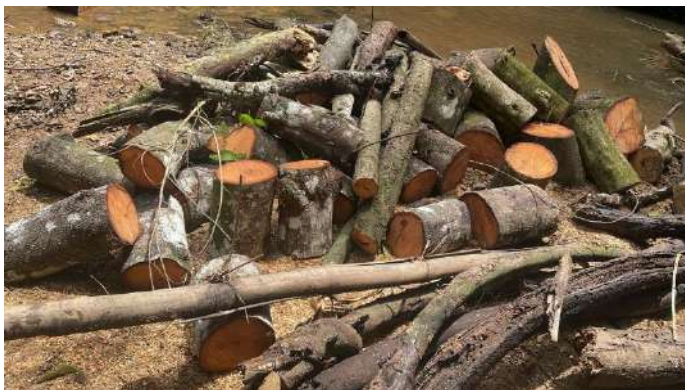
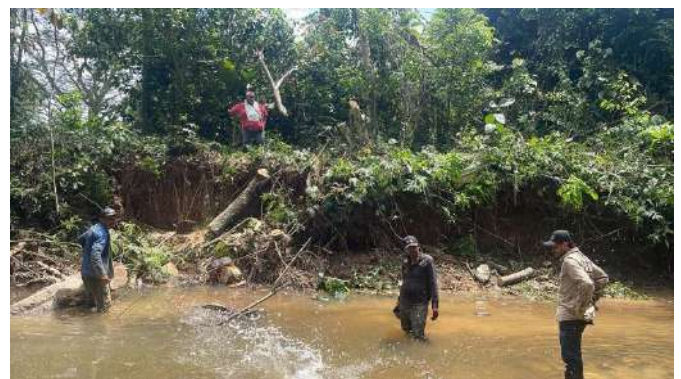
En las siguientes fotografías se podrá evidenciar una palizada de gran tamaño, que estaba obstruyendo totalmente el cauce de lado a lado, una palizada con 6 tronco de árboles de gran tamaño y material menos grueso que venían represando este sector, poniendo en riesgo aguas abajo a la comunidad de Portugal.

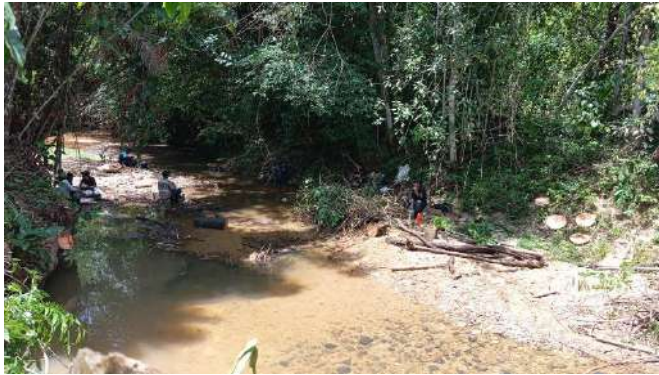
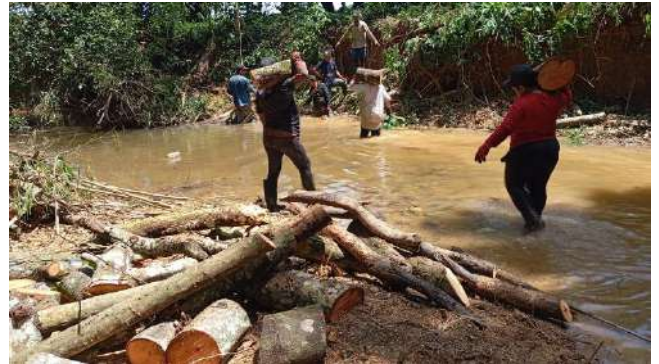
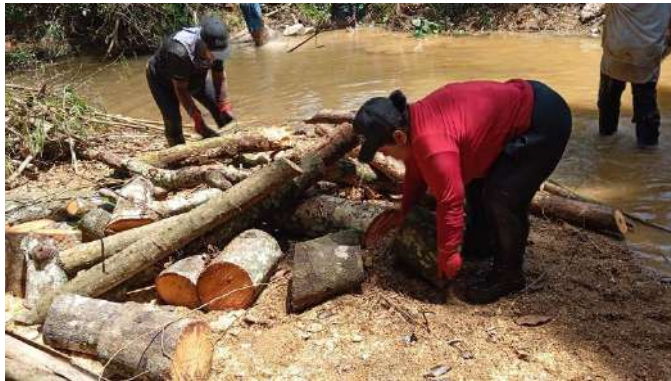
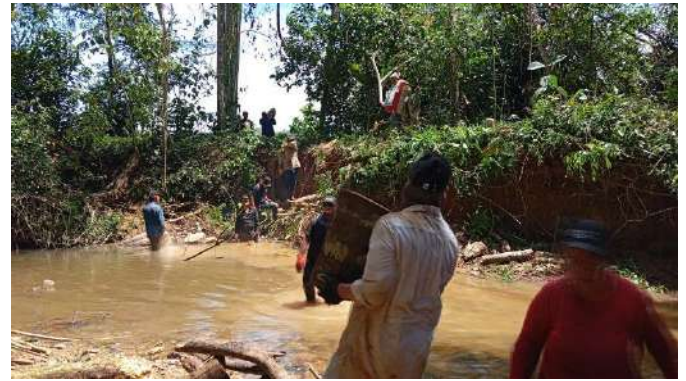
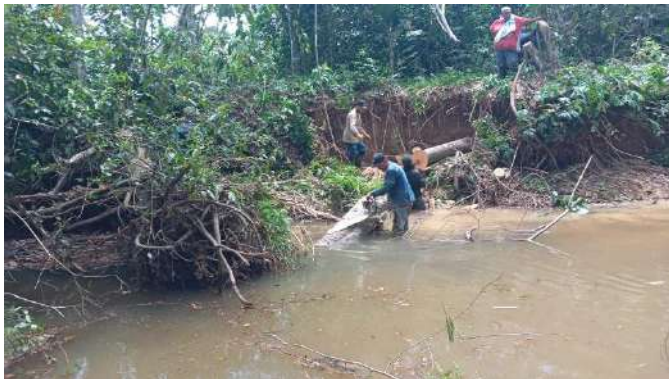
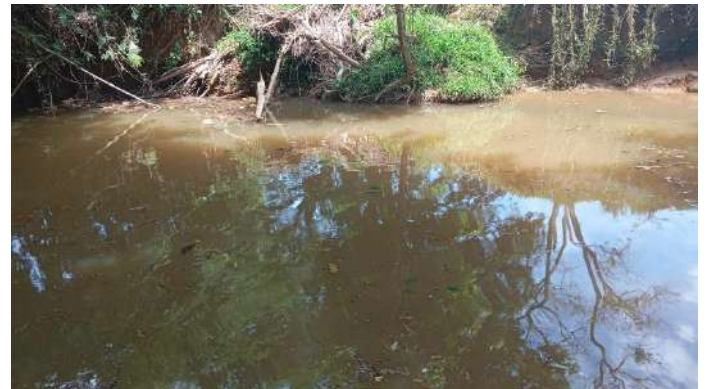
Para la extracción fue necesario el apoyo mecánico con motosierra y manual con machetes.

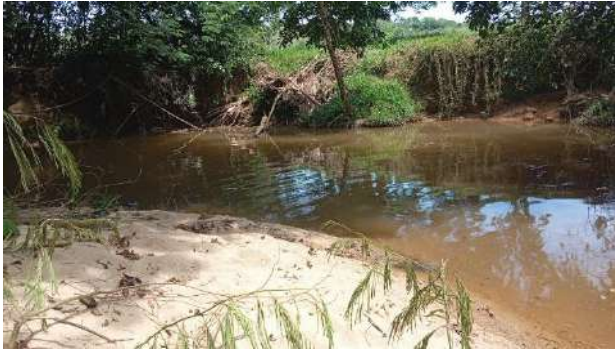
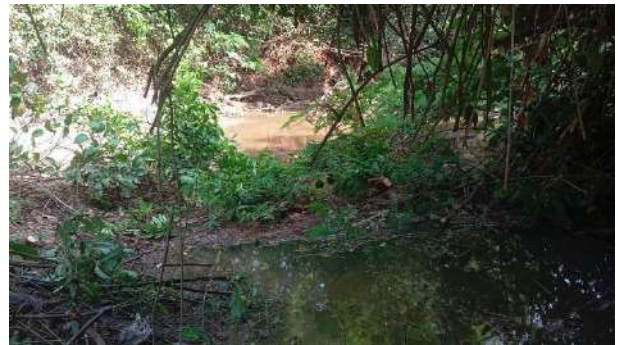
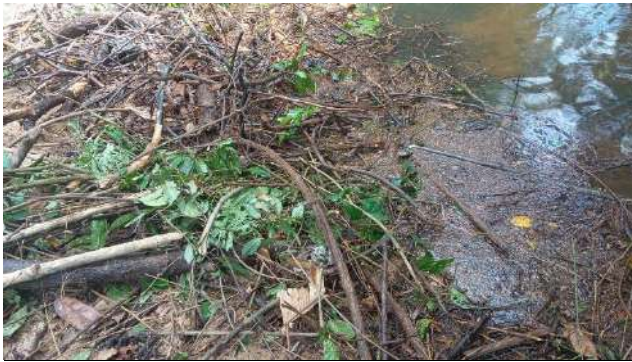
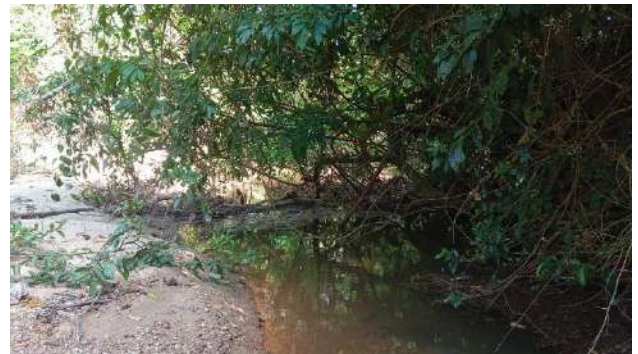
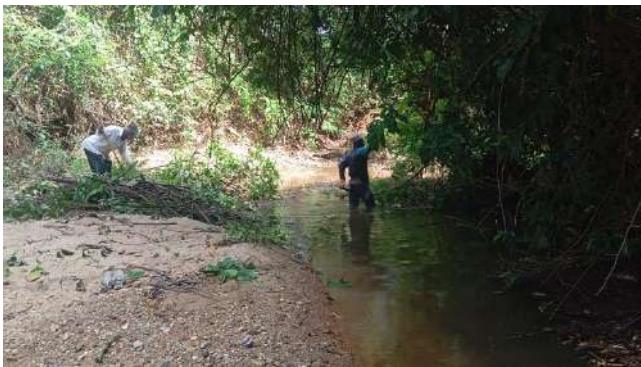
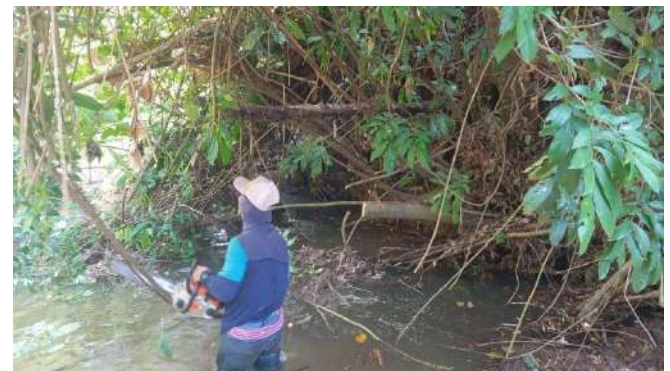
En las fotografías se evidencia la extracción de materia vegetal, palizas conformadas por árboles caídos de gran porte, ramas, residuos inorgánicos.

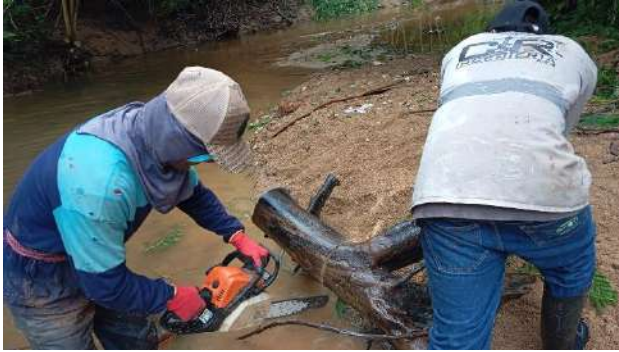
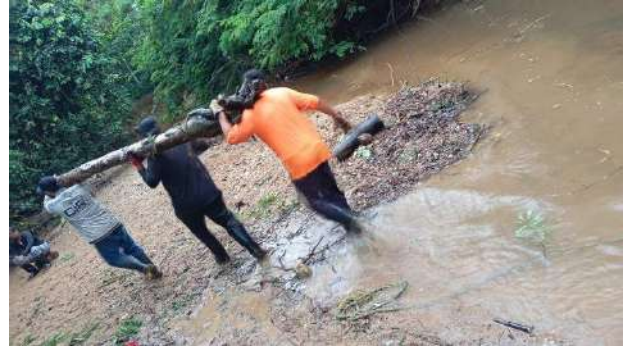
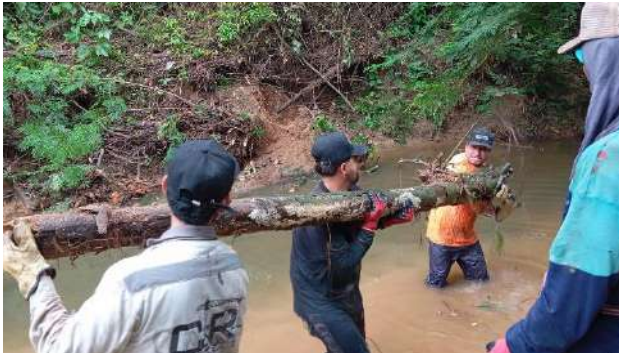
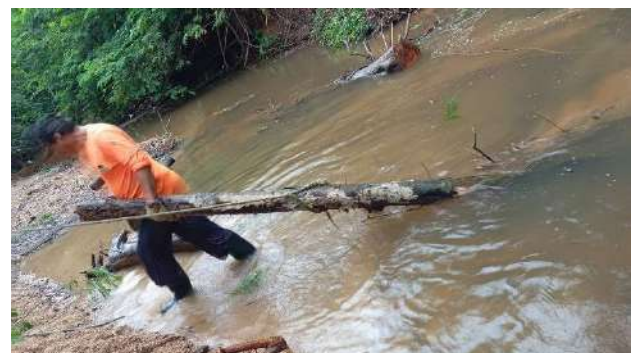
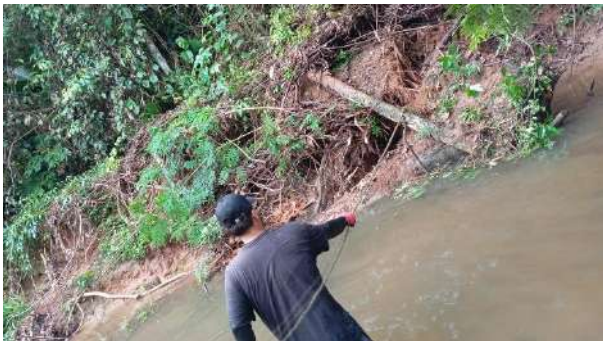
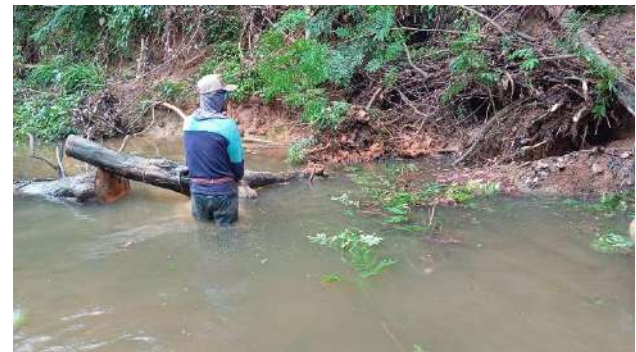
En la fotografía se evidencia la adecuación de palancas y manilas para la extracción de palizadas y partes de árboles de gran proporción que están ancladas y han requerido de la experticia del grupo de trabajo para ser retiradas del cauce.

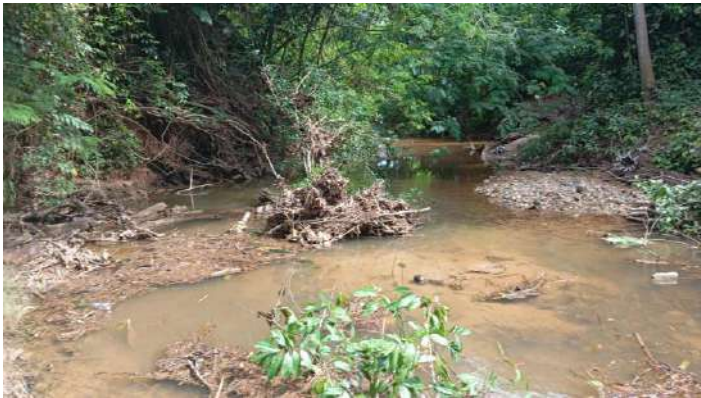
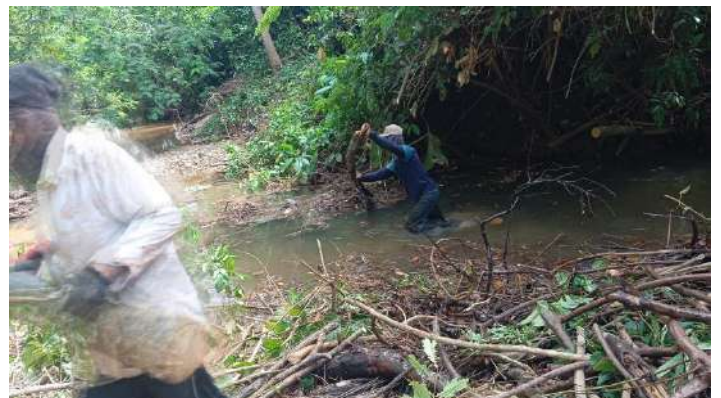
En las fotografías se evidencia la adecuación de palancas y manilas para la extracción de palizadas y partes de árboles de gran proporción que están ancladas y han requerido de la experticia del grupo de trabajo para ser retiradas del cauce.

Repicado y disposición final de palizadas a una distancia de 15 metros del cauce (quebrada Doradal).

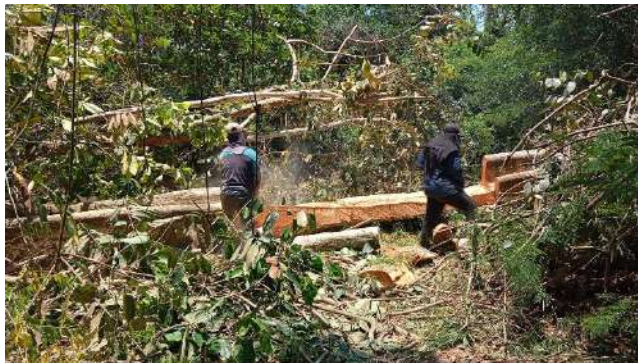
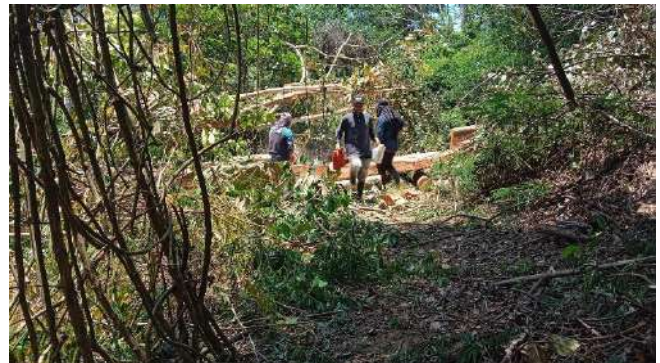
En las siguientes fotografías se podrá evidenciar un árbol de gran tamaño, que estaba obstruyendo totalmente el cauce de lado a lado.

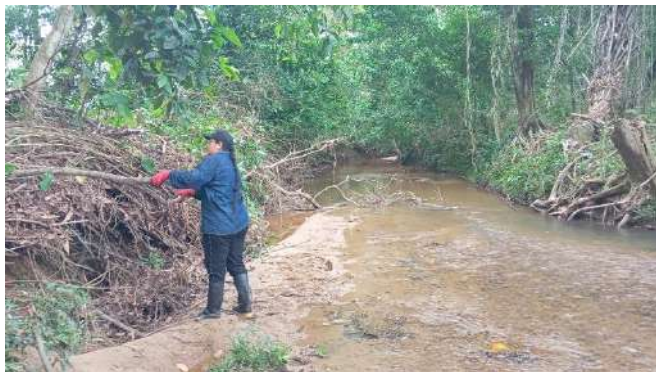
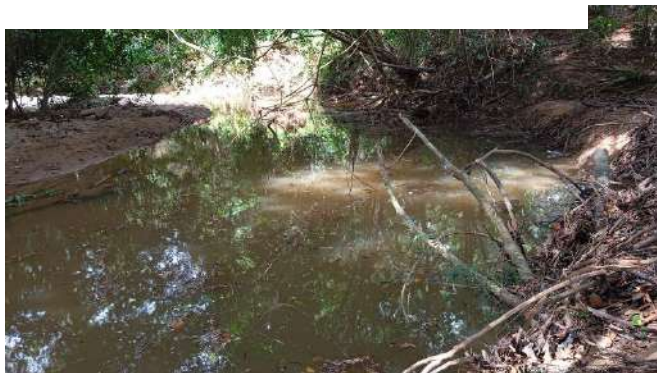
En las fotografías se evidencia el traslado de material vegetal, repicado a 15 metros de la rivera cauce.

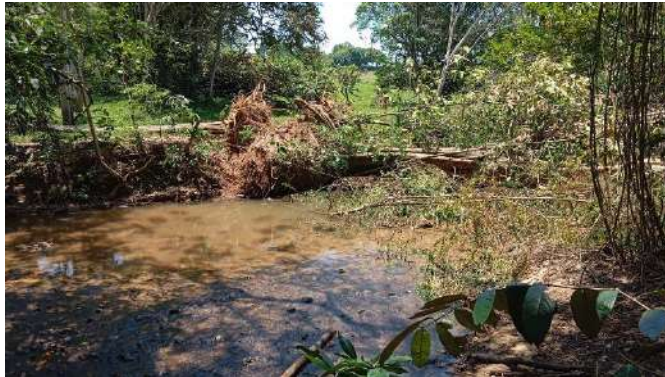
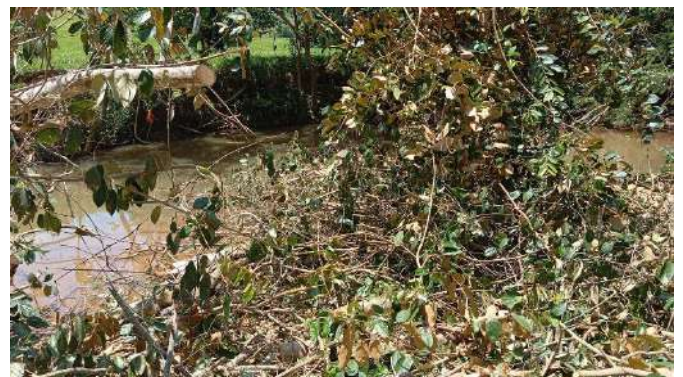
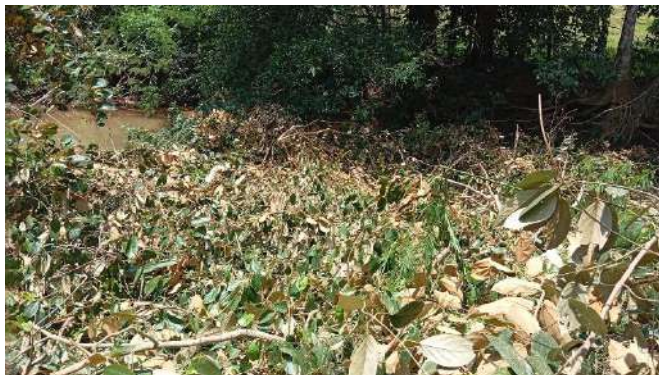
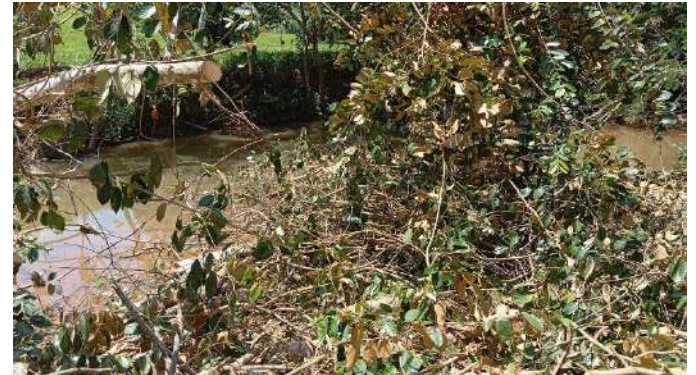
En las labores de limpieza del cauce de la microcuenca Doradal, se encontraron varias palizadas durante todo el recorrido que estaban obstruyendo la totalidad del cauce de la quebrada, con palizas de lado a lado.

Para la extracción de la palizada fue necesaria toda experticia del grupo de trabajo para realizar trabajos que no implicaran riesgos que pudieran afectar su integridad física en sus labores.

Las riberas del cauce, es rica en bosque en galería, que, por su altura, edad, enfermedades fitosanitarias por la constante humedad, por cuestiones naturales caen por los vientos, crecientes súbitos.

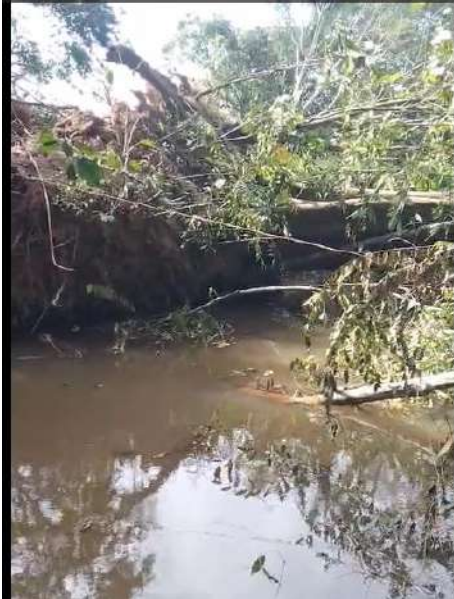
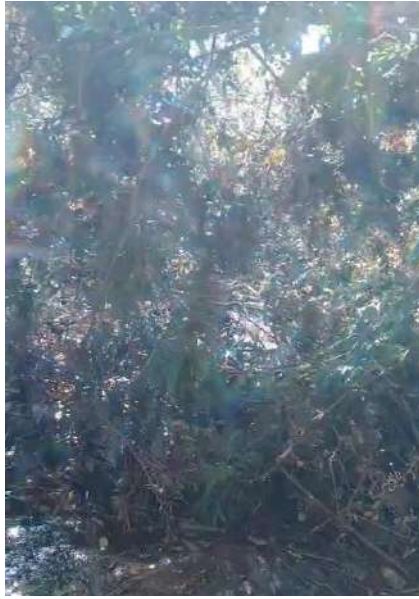
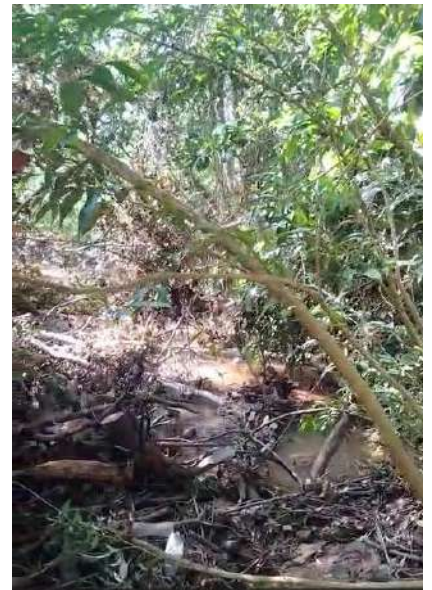
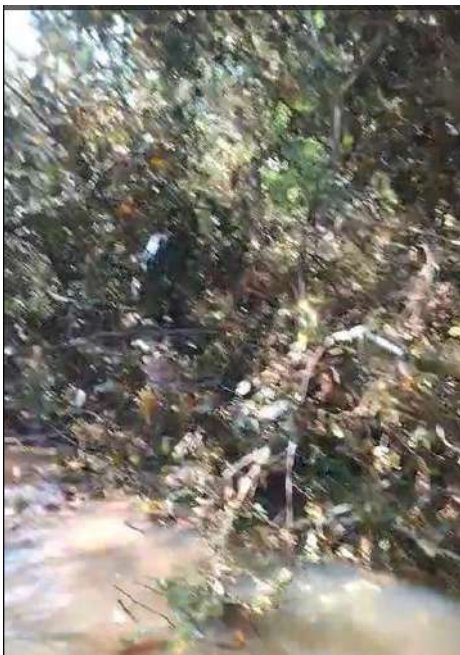
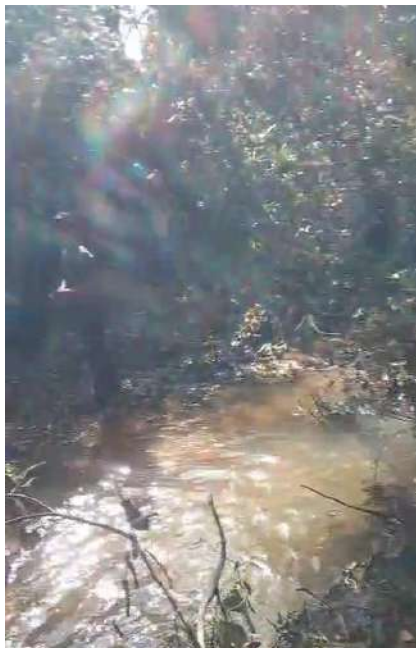
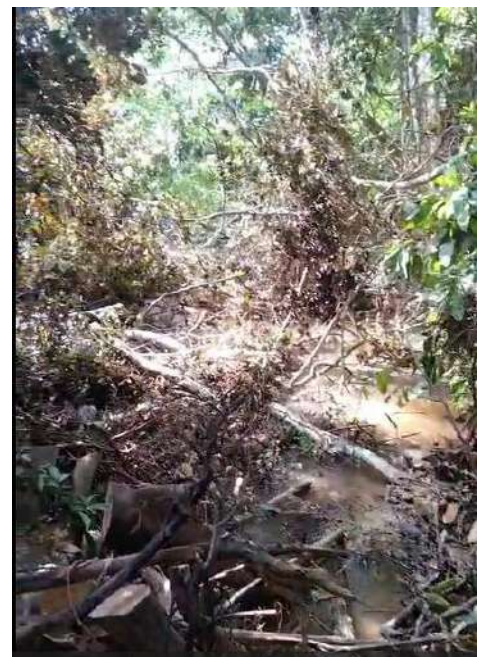
Para la extracción de la palizada fue necesaria toda experticia del grupo de trabajo para realizar trabajos que no implicaran riesgos que pudieran afectar su integridad física en sus labores.

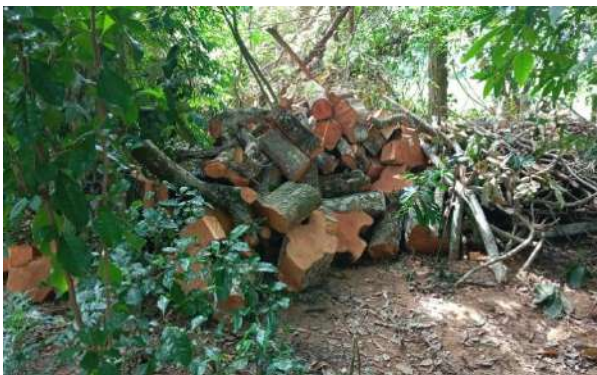
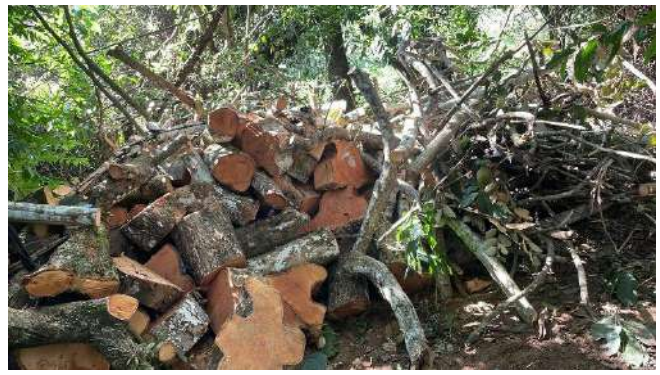
En las siguientes fotografías se podrá evidenciar una palizada de gran tamaño, que estaba obstruyendo totalmente el cauce de lado a lado, una palizada de gran tamaño y material menos grueso que venían represando este sector.

Repicado y disposición final de palizadas a una distancia de no menos a 10 a 15 metros del cauce (quebrada Doradal).

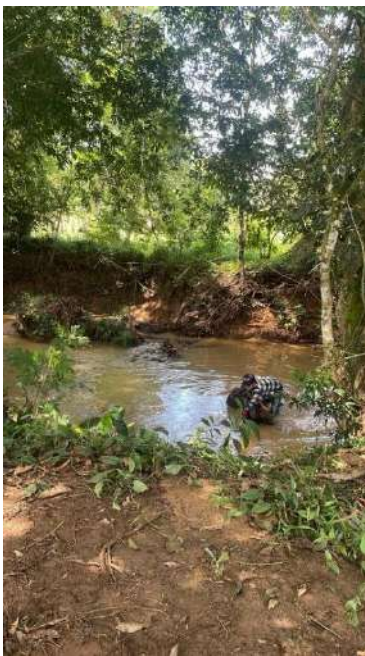
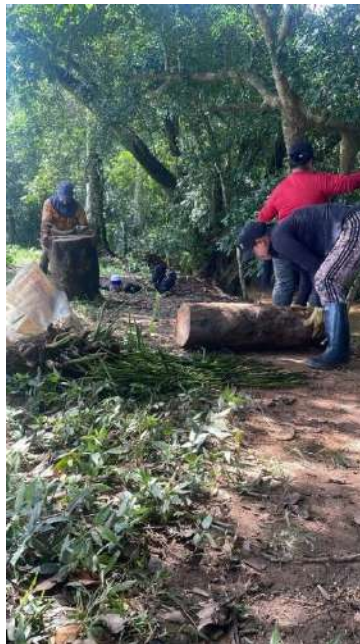
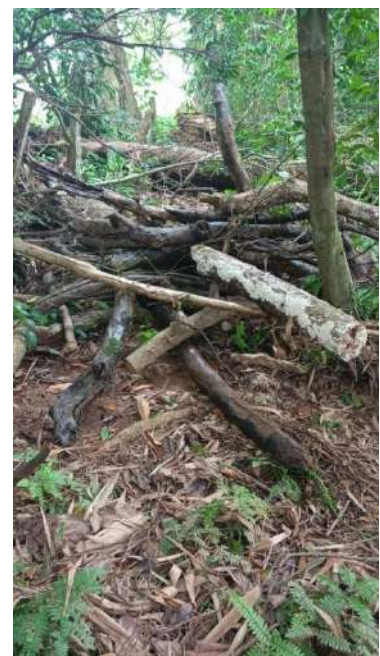
Extracción de palizadas y disposición final a 15 metros del cauce de la microcuenca Dos Quebradas.

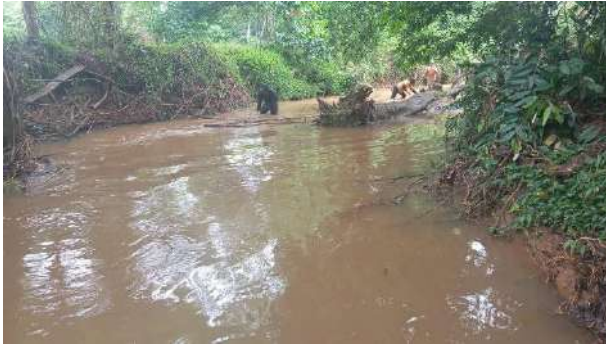
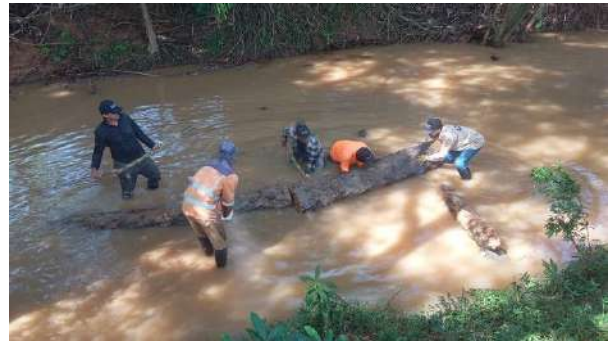
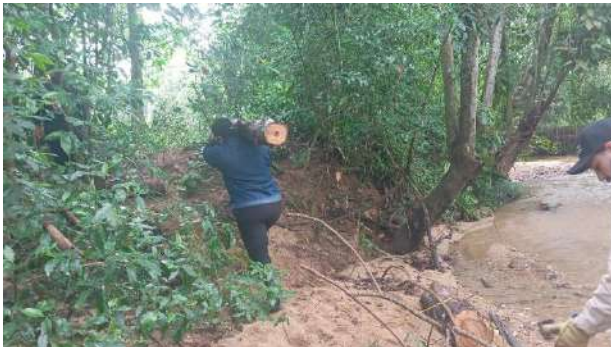
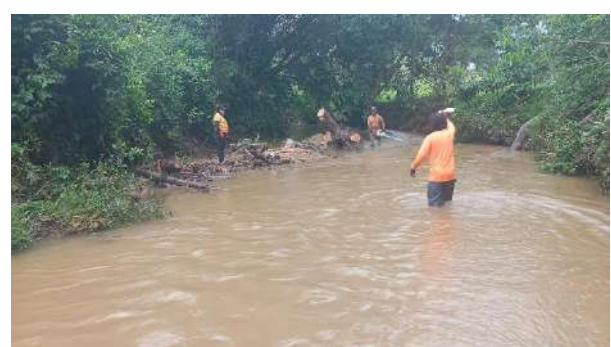
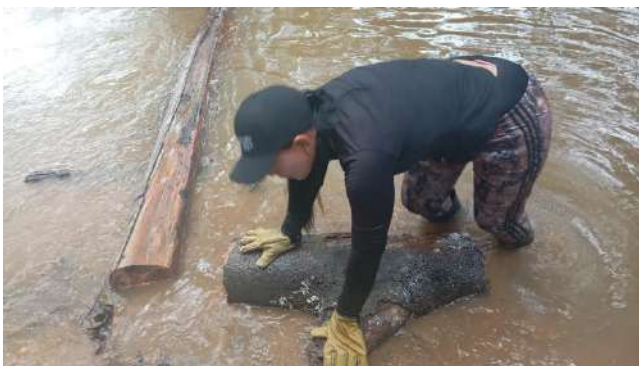
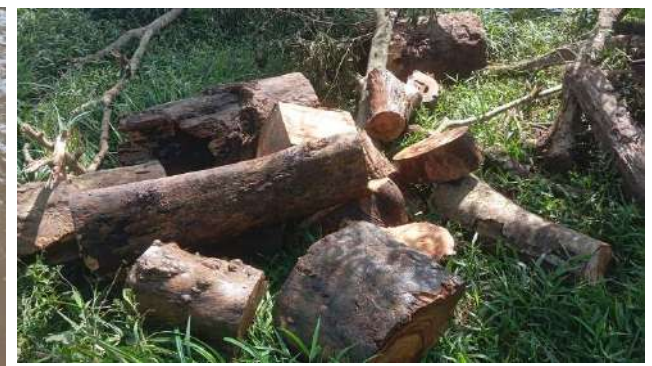
En las fotografías se evidencia la extracción de materia vegetal, en este caso troncos de árboles caídos de gran tamaño dentro del cauce de la fuente.

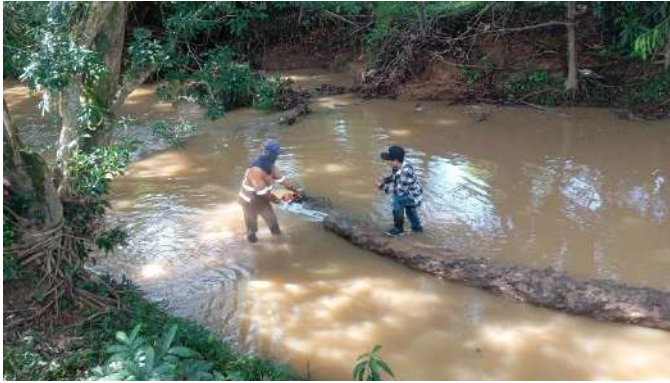
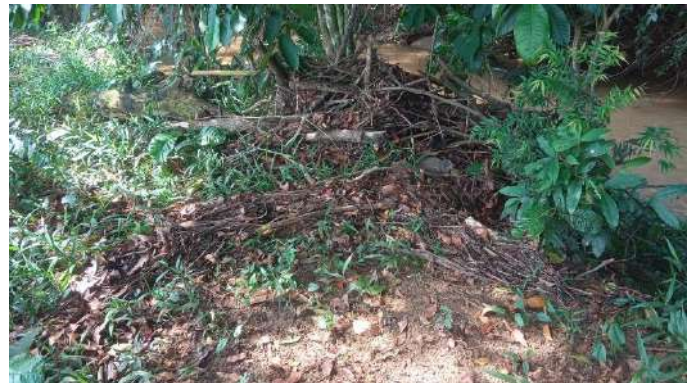
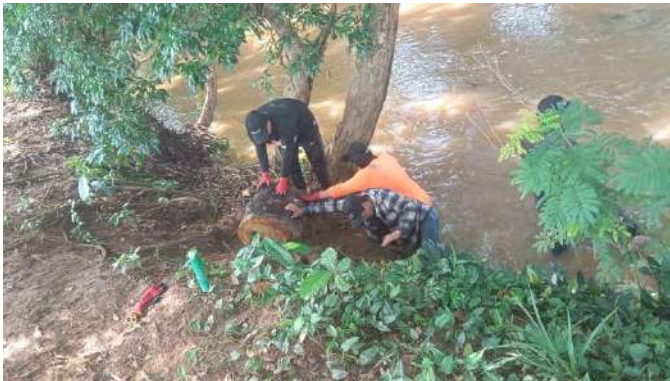
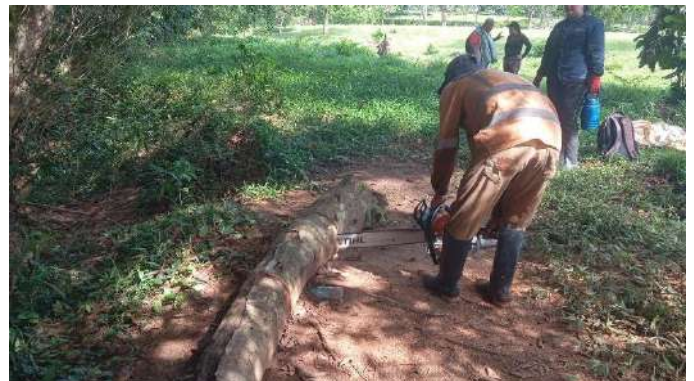
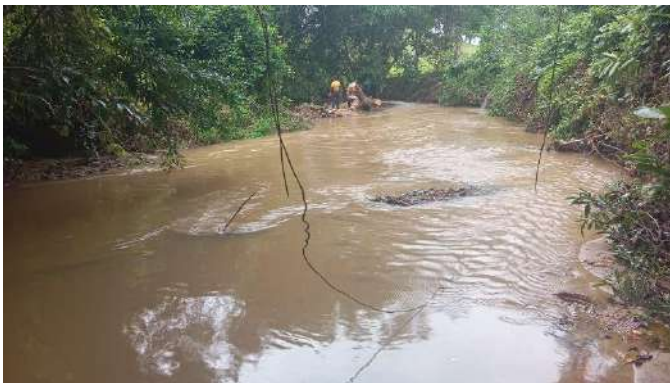
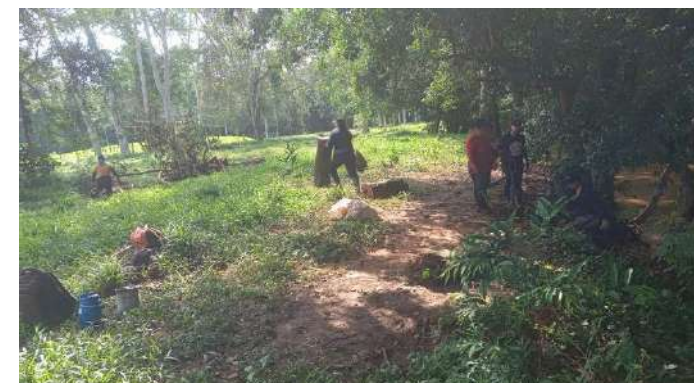
Teniendo en cuenta el tamaño de las palizadas, se debió repicar para su fácil extracción y cargue por parte del grupo de trabajo.

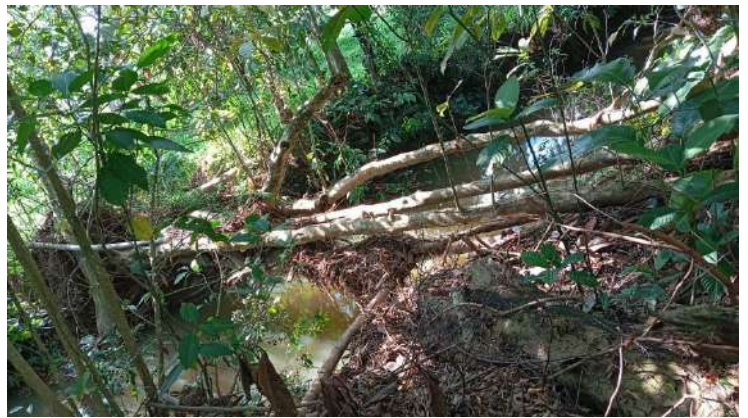
El uso de motosierra fue constante debido a que se encontraron partes de árboles de gran tamaño, que debieron ser trozados para su extracción del cauce, además de labores de repicado para ser retirados a 15 metros del cauce.

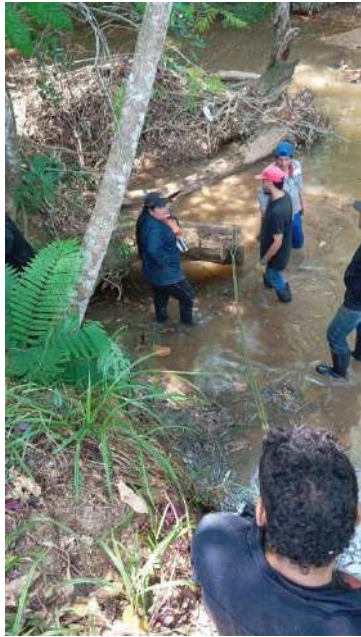
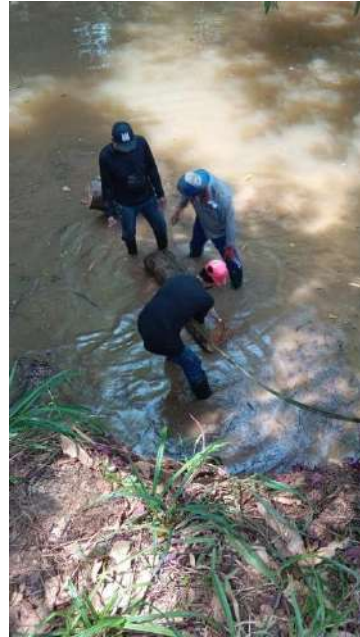
En las fotografías se evidencia la adecuación de palancas y manilas para la extracción de palizadas y partes de árboles de gran proporción que están ancladas y han requerido de la experticia del grupo de trabajo para ser retiradas del cauce.

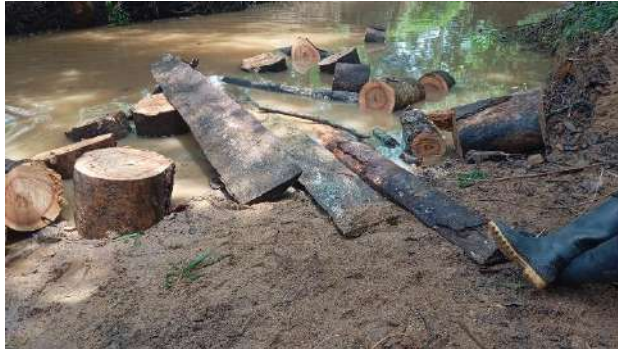
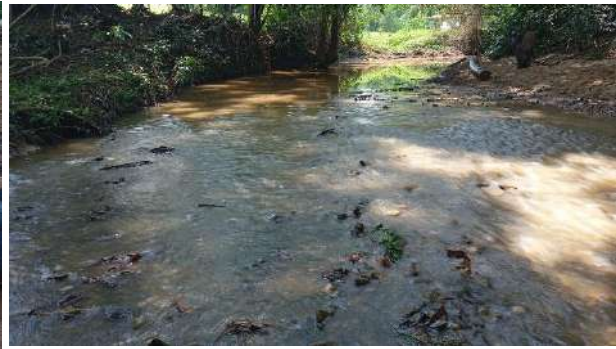
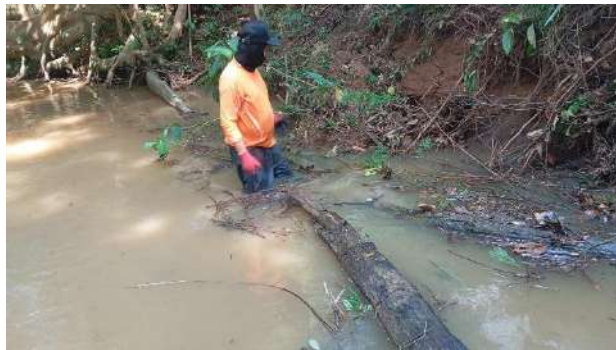
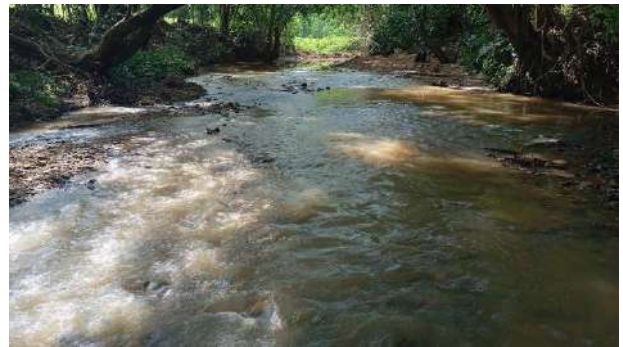
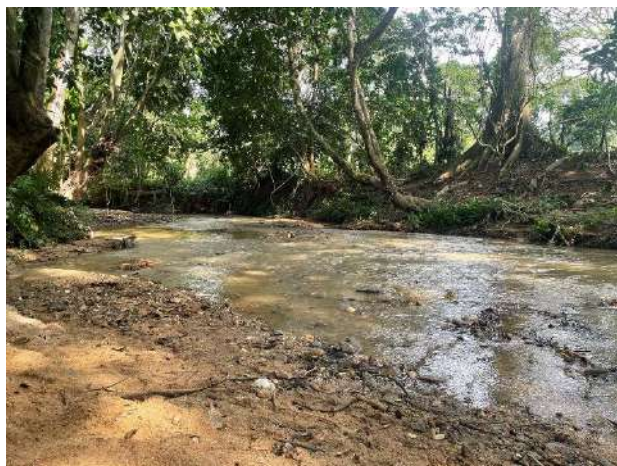
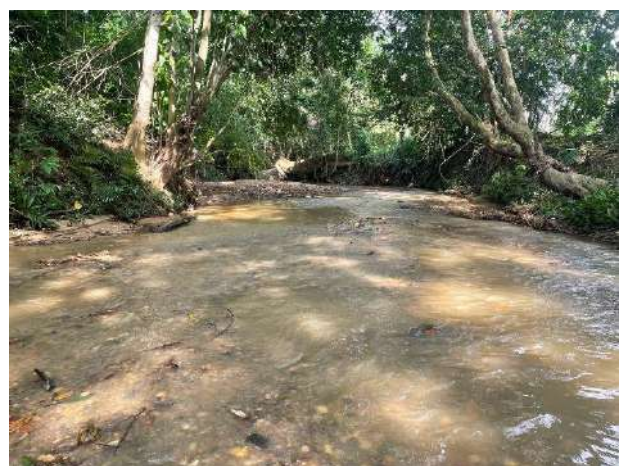
Teniendo en cuenta el tamaño de las palizadas, se debió repicar para su fácil extracción y cargue por parte del grupo de trabajo.

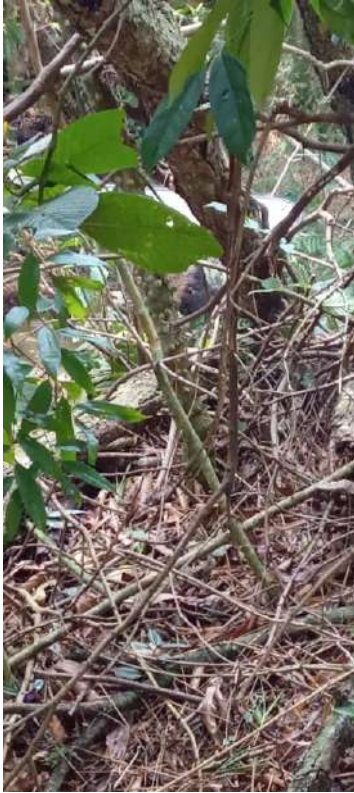
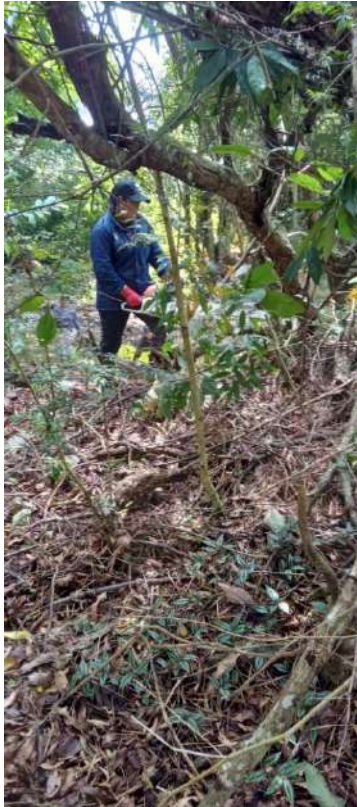
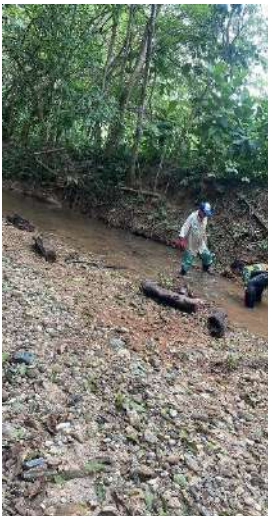
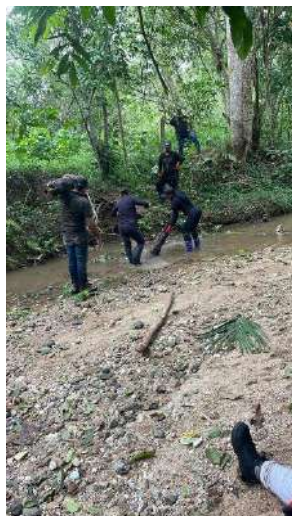
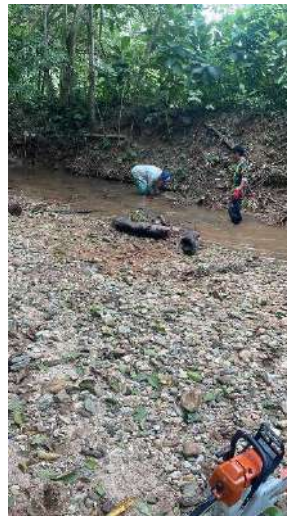
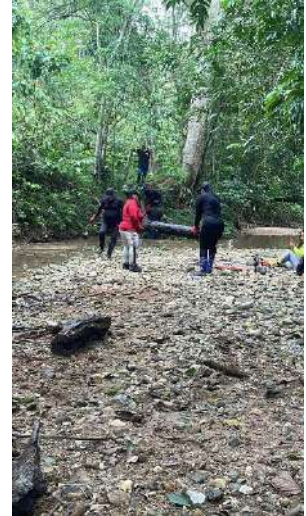
Teniendo en cuenta el tamaño de las palizadas, se debió repicar para su fácil extracción y cargue por parte del grupo de trabajo.

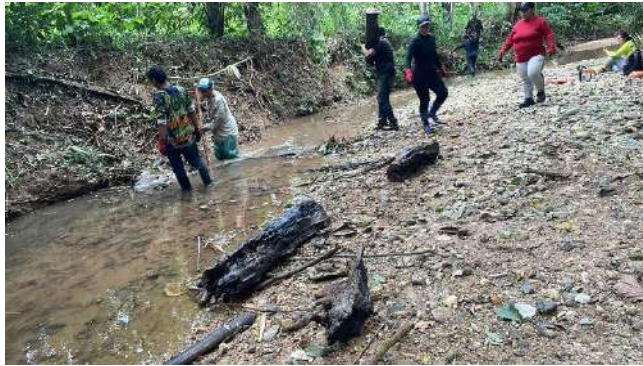
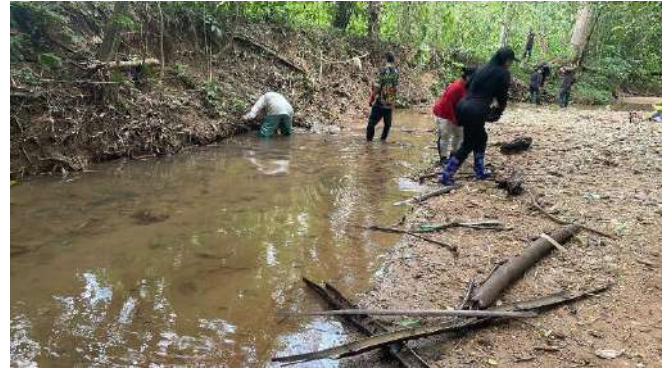
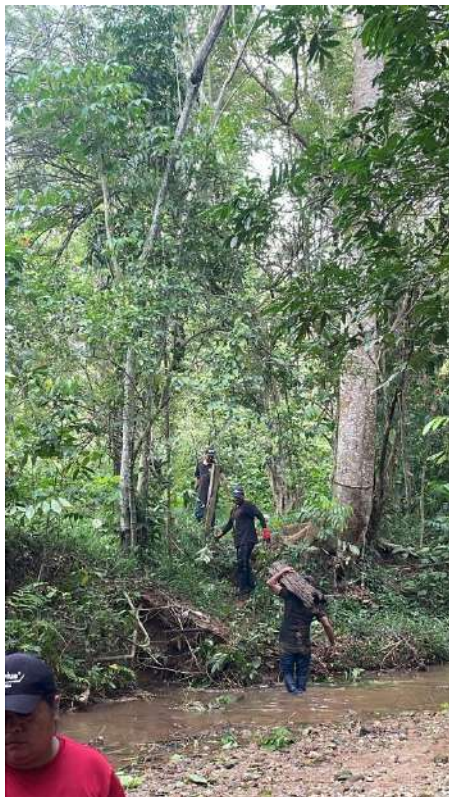
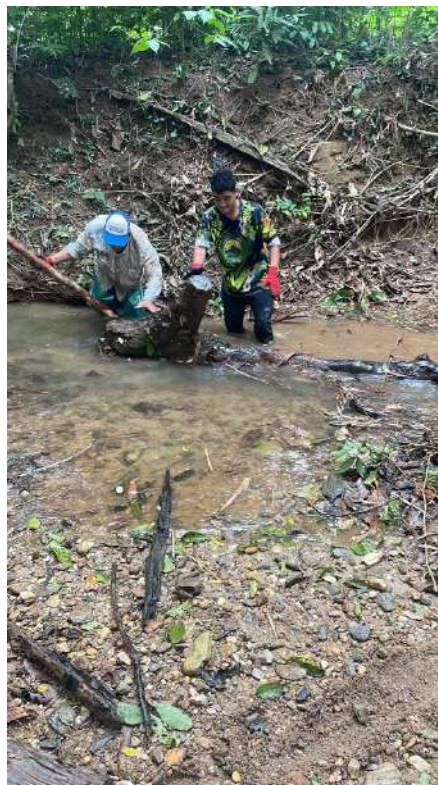
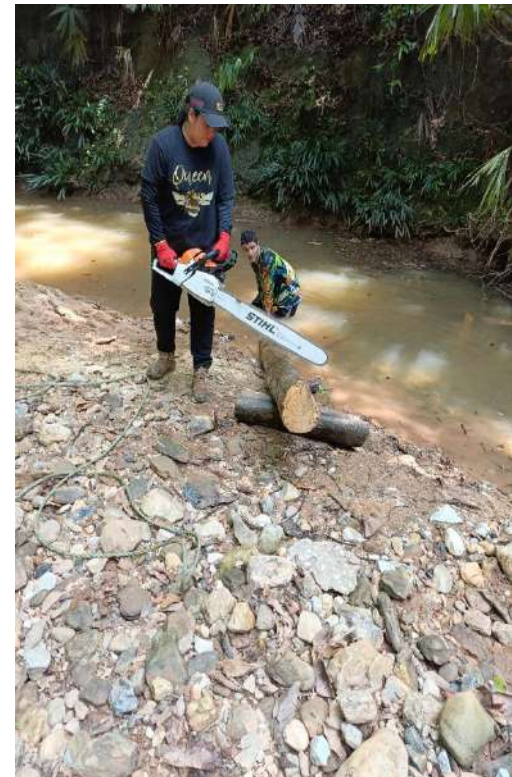
Las actividades realizadas corresponder a la extracción de todo tipo de material que obstruya el flujo hídrico de la fuente de manera natural.

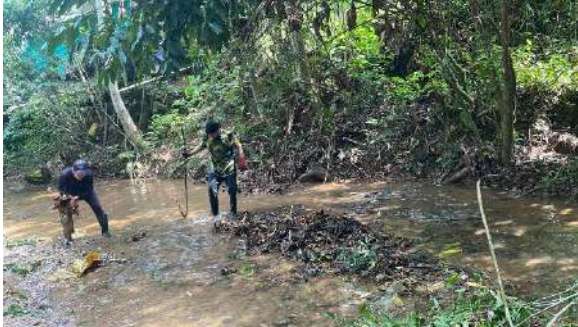
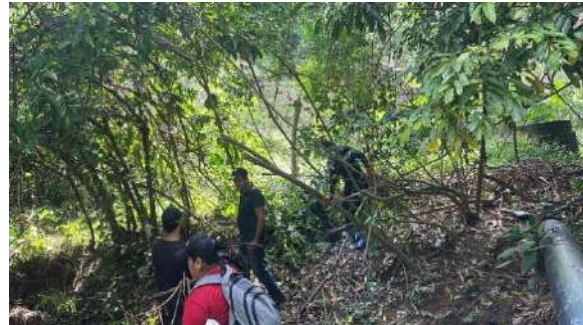
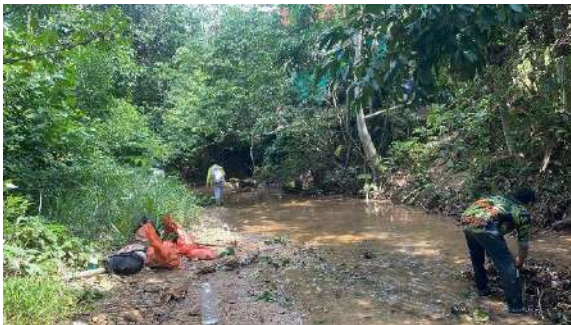
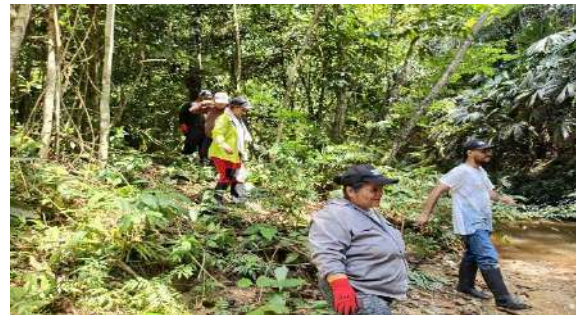
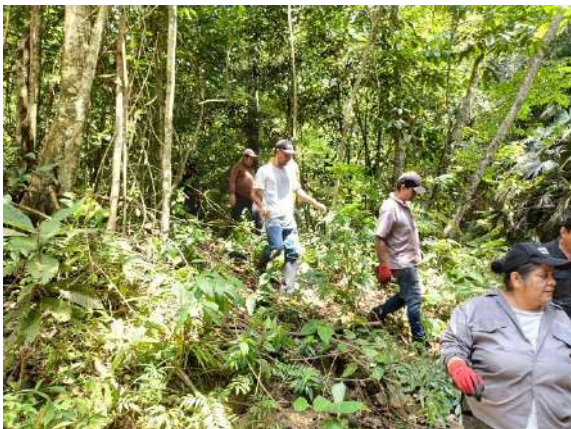
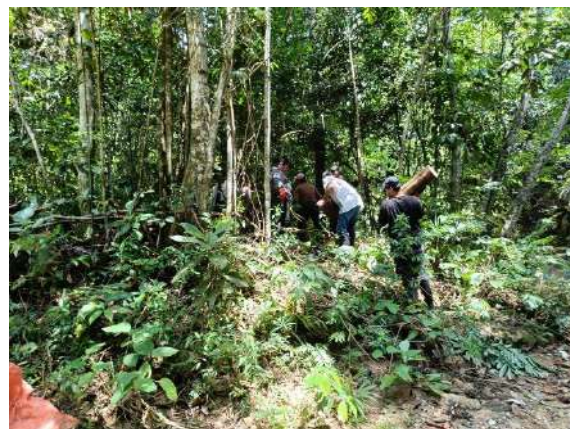
En los trabajos de extracción de palizadas en los alrededores del cauce de la Microcuenca Dos Quebradas, se encuentra altas cantidades de material inorgánico (basura) entre los matorrales, por el contenido y la cantidad se puede evidenciar que estas zonas son focos críticos donde personas inescrupulosas buscan puntos para arrojar este tipo de materiales.

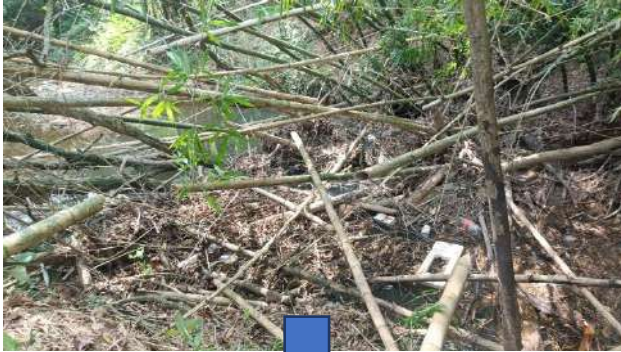
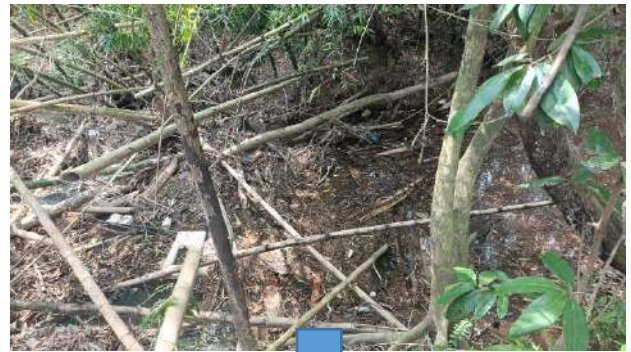
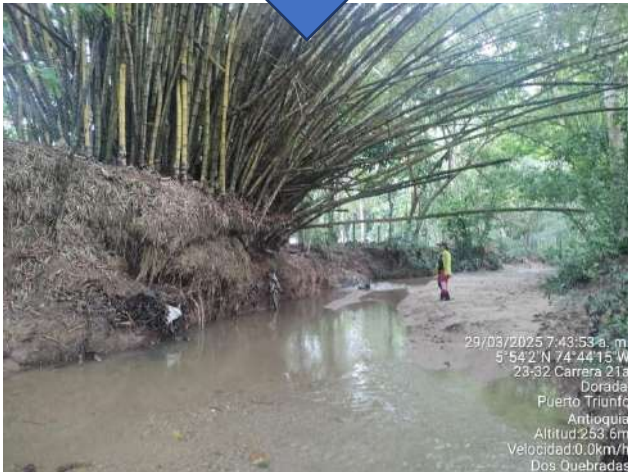
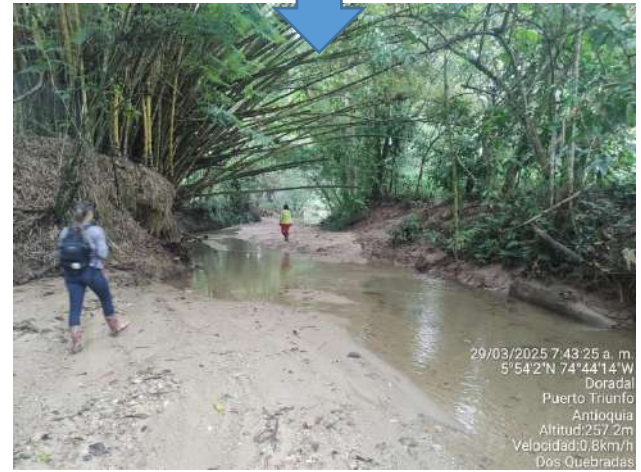
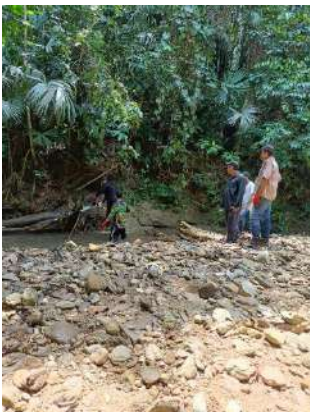
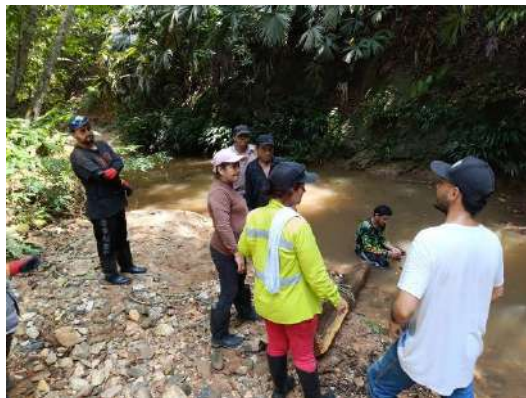
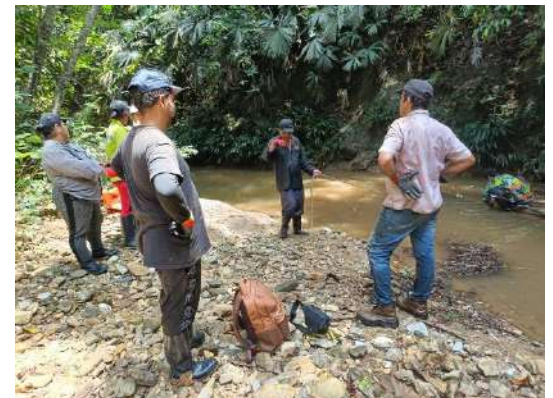
En las coordenadas 5°54'2"N- 74°44'15"O; se prolifero y desarrollo guadua, que estaba obstruyendo todo el cauce de la Microcuenca Dos Quebradas.
