Representación gráfica  
FACTURA ELECTRÓNICA DE VENTA FEV747

| Item | Código | Descripción | Cantidad | U. de Med. | Valor unitario | Dcto | IVA | INC | Valor total |
|---|---|---|---|---|---|---|---|---|---|
| 1 | SV182 | REALIZAR MEDIDAS DE MITIGACION DE RIESGO POR INUNDACION A TRAVES DE LAS ACCIONES DE DESTRONQUE Y RETIRO DE RESIDUOS SOLIDOS EN LOS CAUCES DE LAS MICROCUENCAS LAS MICROCUENCAS LAS MERCEDES, DORADAL Y DOS QUEBRADAS EN JURISDICCION DEL MUNICIPIO DE PUERTO TRIUNFO ANTIOQUIA | 1,00 | UNIDAD | \$79.818.630,25 | 0% | 19% | | \$79.818.630,25 |

| <b>PERIODO A INFORMAR:</b> | 07 DE MARZO AL 16 DE ABRIL DE 2025 |

### Limpieza de cauce Microcuenca Doradal

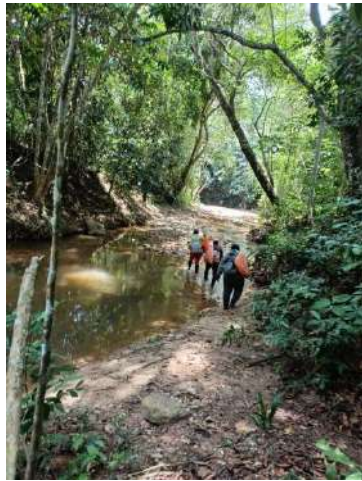
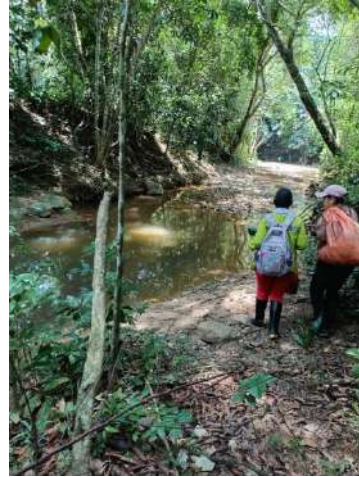
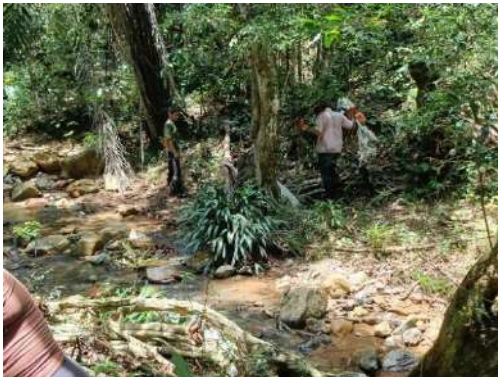
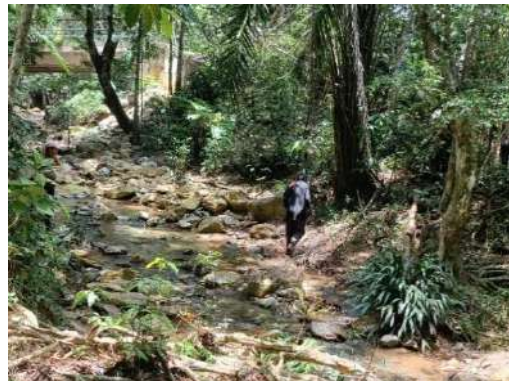
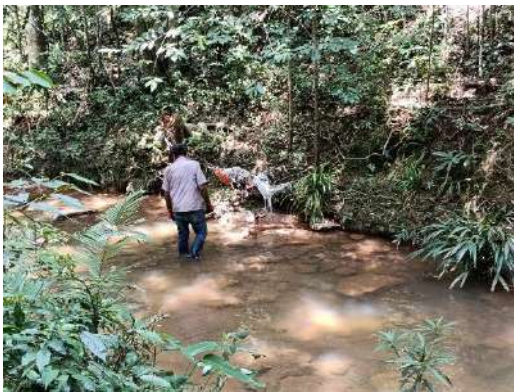
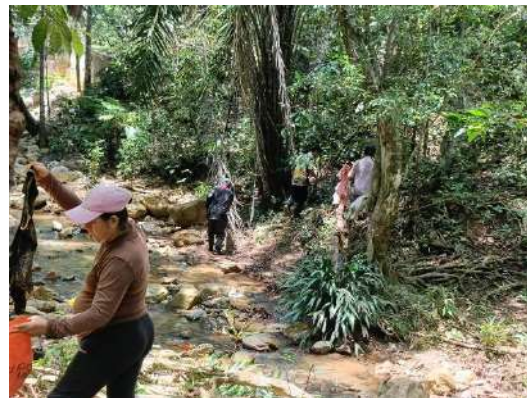
En los trabajos de extracción de palizadas en los alrededores del cauce se encuentra altas cantidades de material inorgánico (basura) entre los matorrales, por el contenido y la cantidad se puede evidenciar que estas zonas son focos críticos donde personas inescrupulosas buscan puntos para arrojar este tipo de materiales.

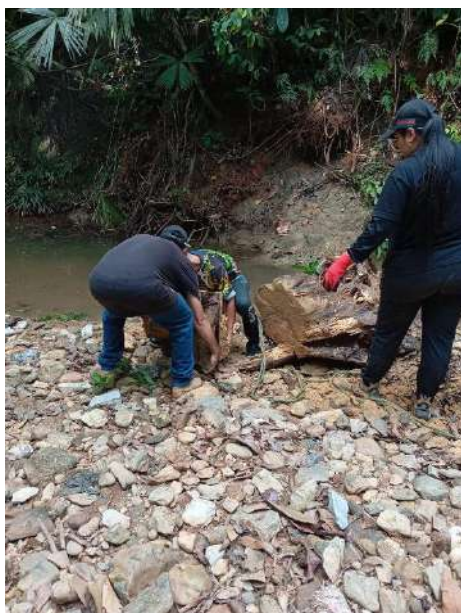
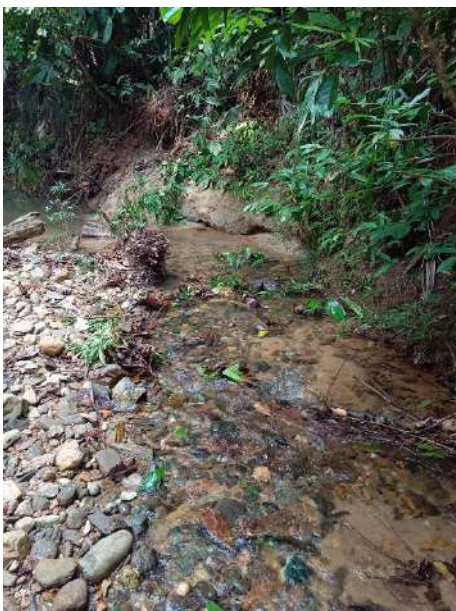
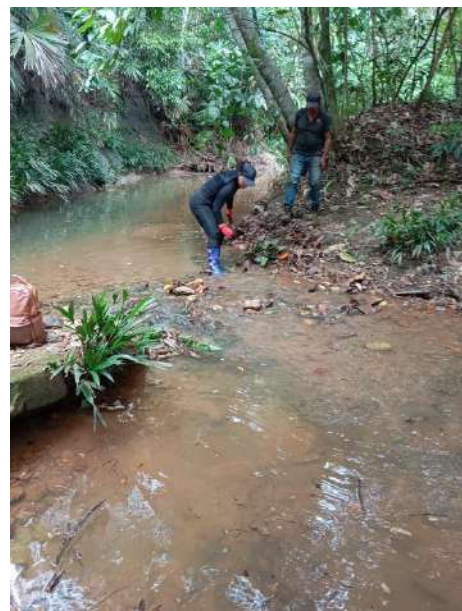
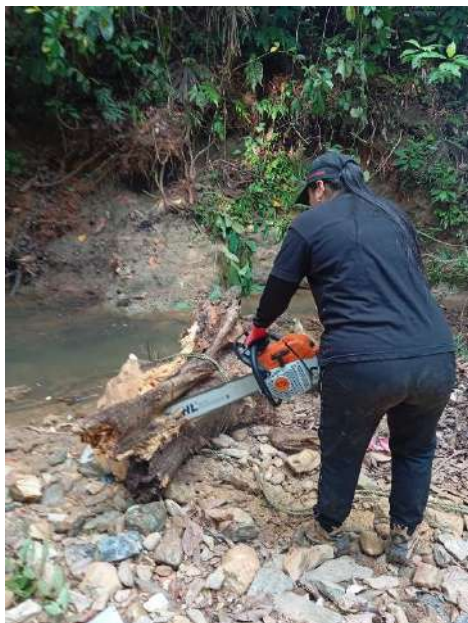
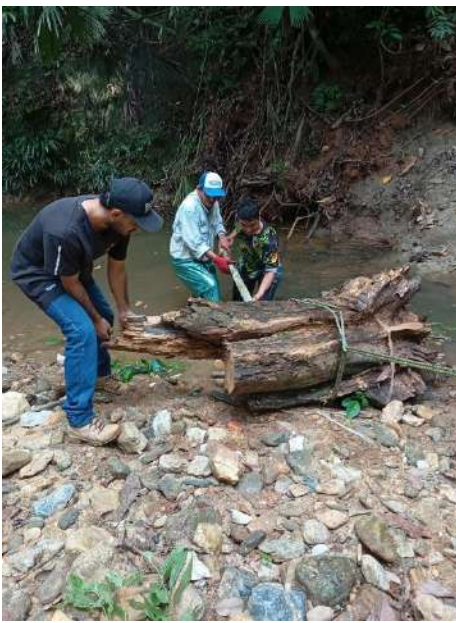
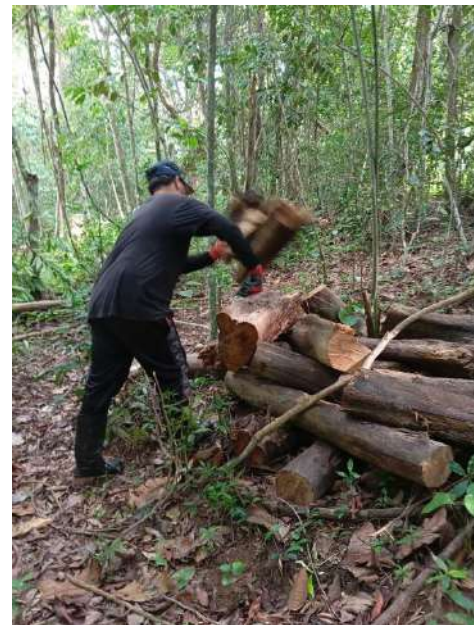
Repicado y disposición final de palizadas a una distancia a 15 metros del cauce (Microcuenca Dos Quebradas).

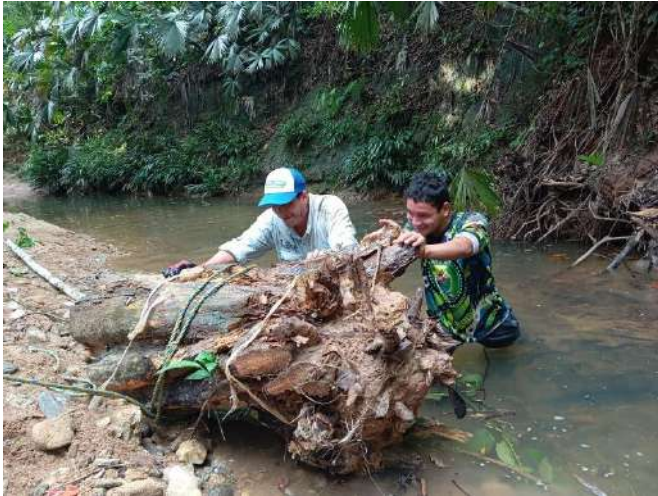
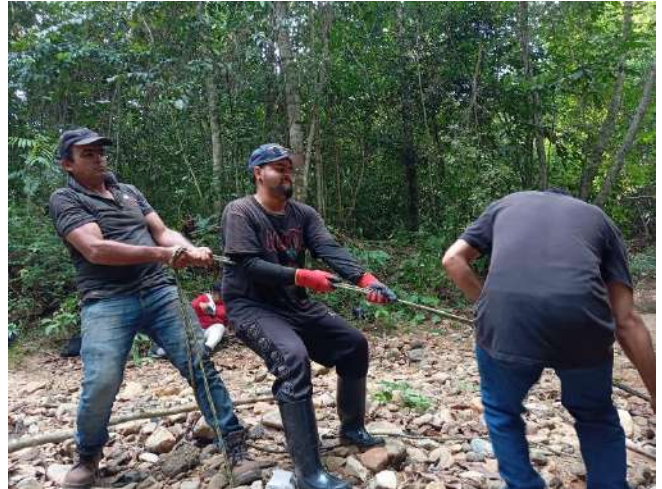
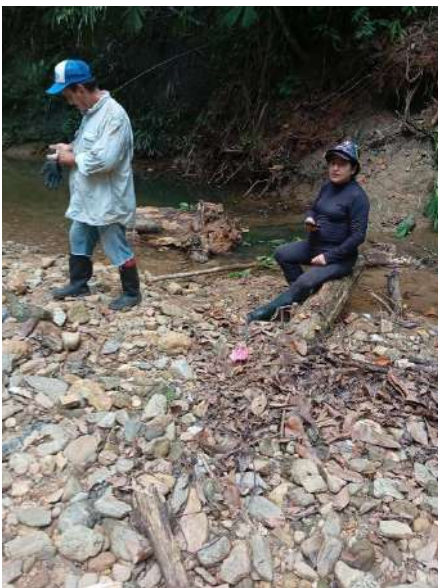
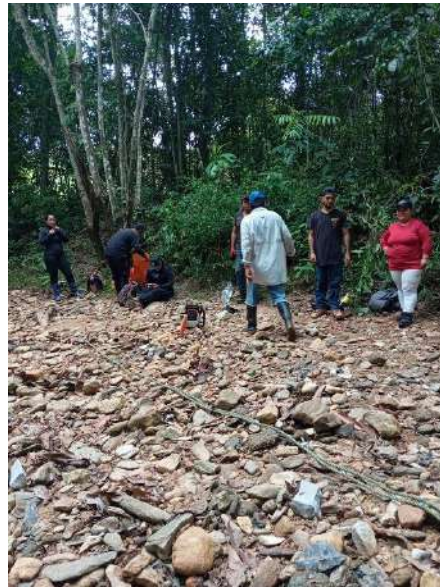
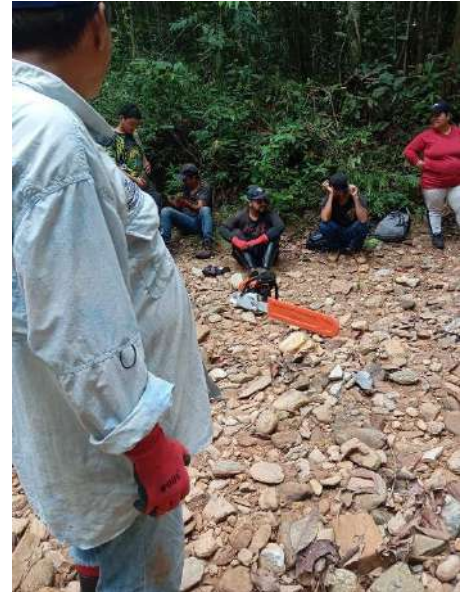
En la fotografía se evidencia la adecuación de palancas y manilas para la extracción de palizadas y partes de árboles de gran proporción que están ancladas y han requerido de la experticia del grupo de trabajo para ser retiradas del cauce.

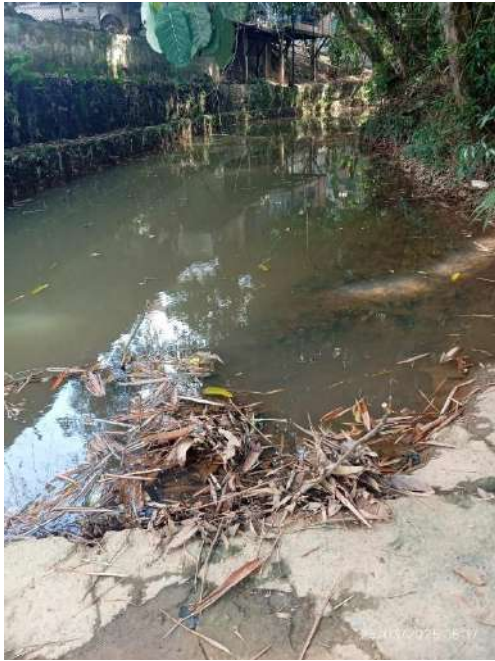
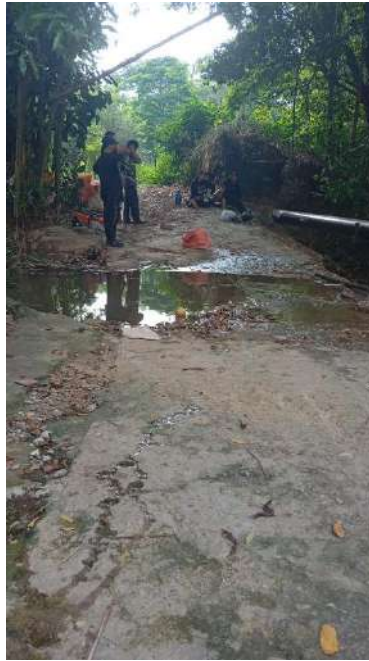
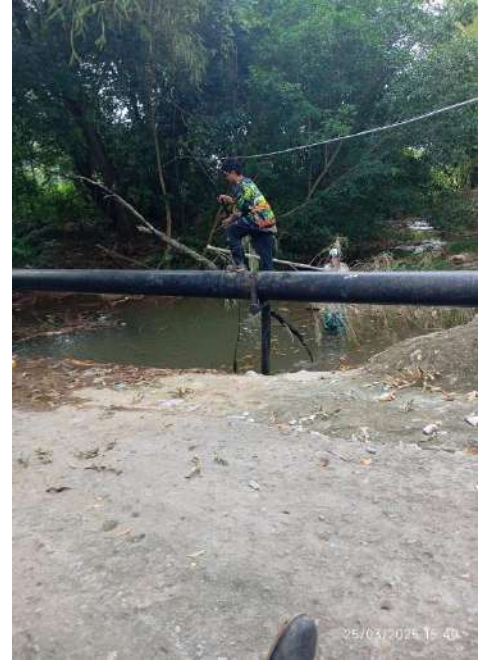
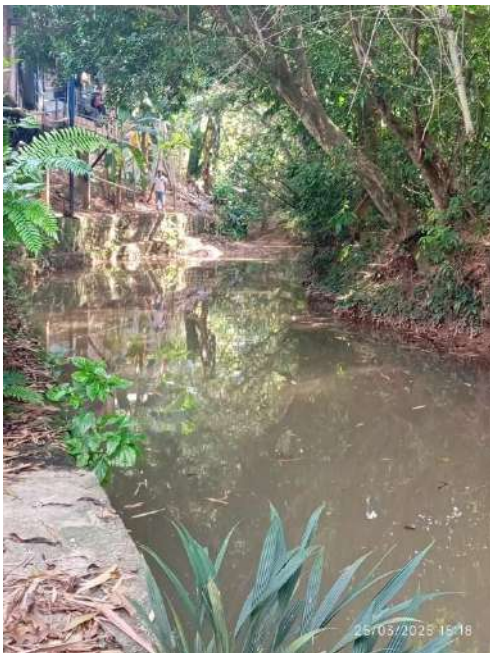
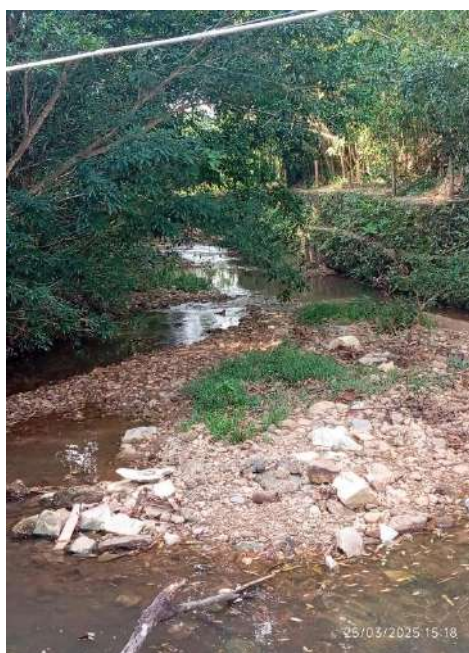
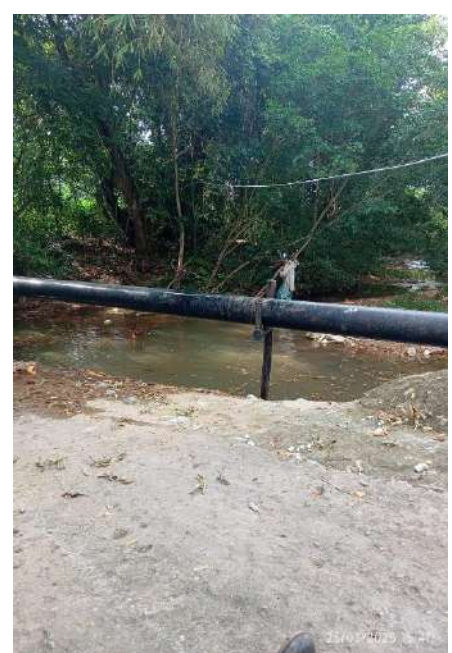
En el recorrido se encuentran palizadas de diferentes tamaños, así como también residuos sólidos inorgánicos como llantas y plástico.

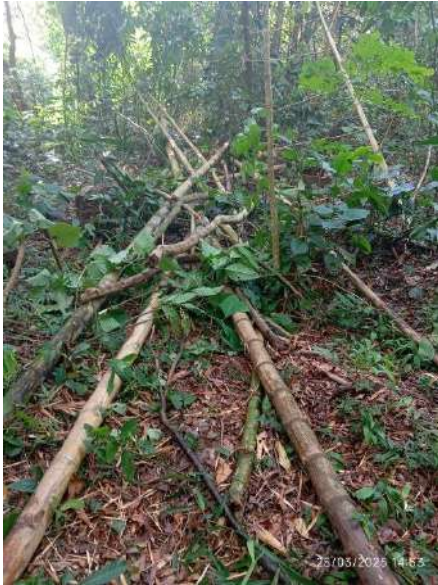
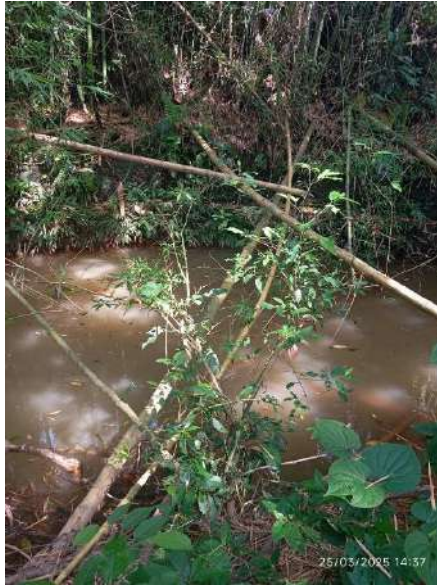
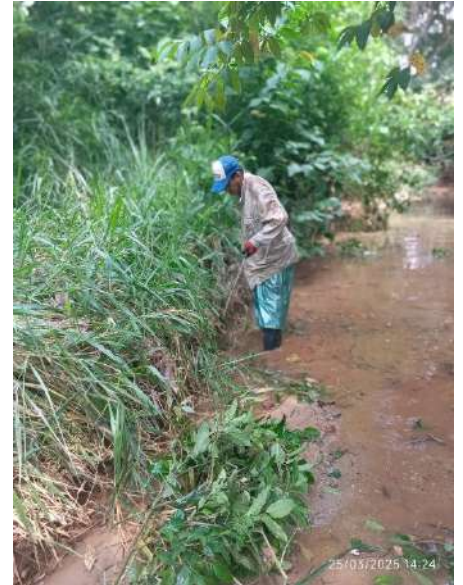
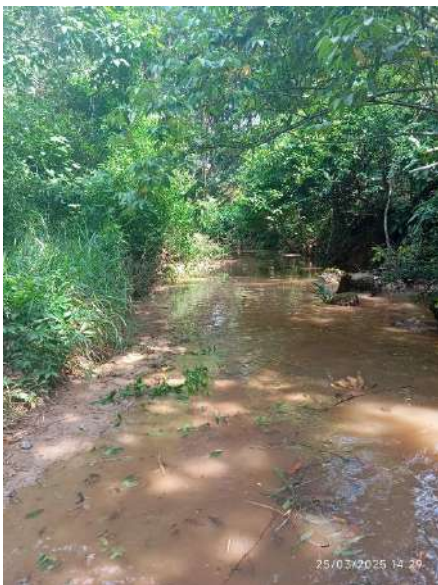
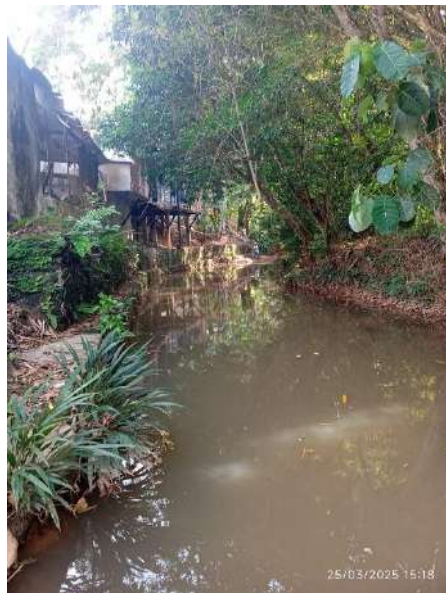
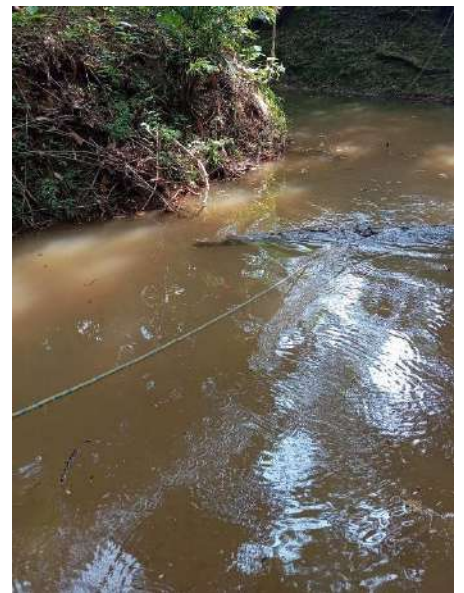
Las actividades realizadas corresponder a la extracción de todo tipo de material que obstruya el flujo hídrico de la fuente de manera natural.

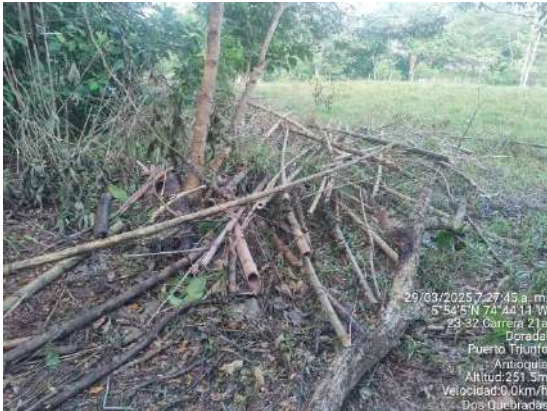
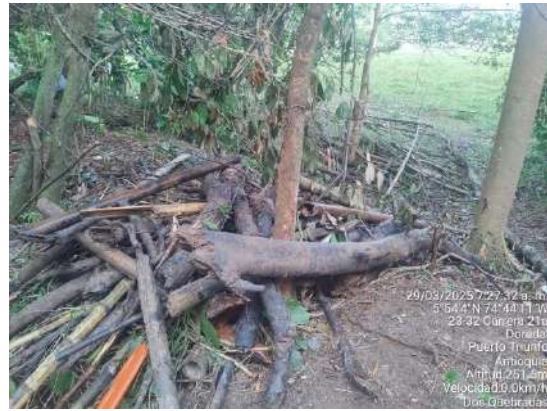
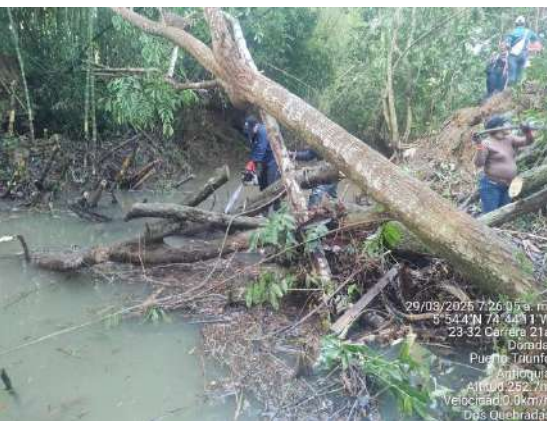
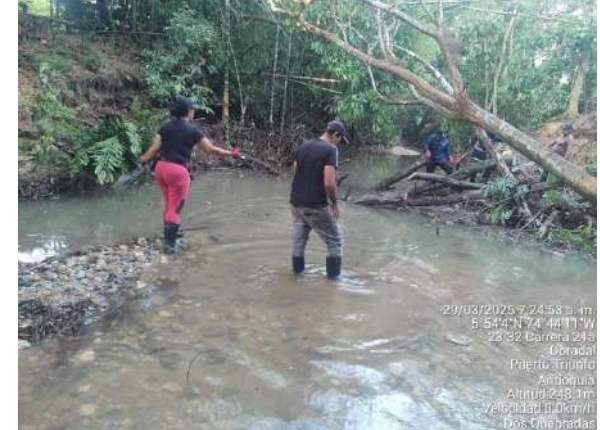
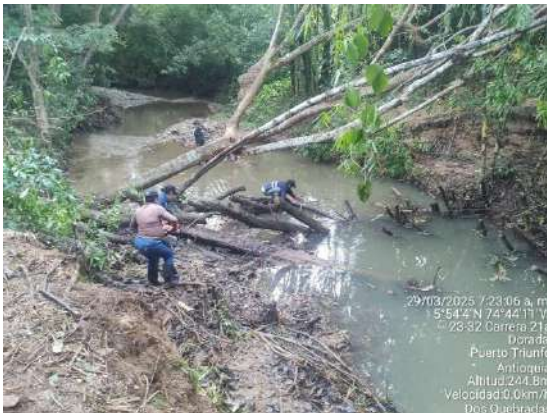
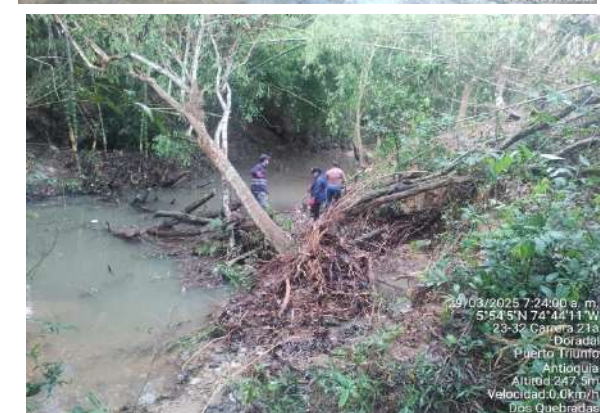
Recorrido y acompañamiento por parte de funcionarios de la secretaria de Medio Ambiente y Desarrollo Rural- SADER, donde se pudo evidenciar las labores de limpieza y la extracción de palizadas y residuos sólidos inorgánicos, en la Microcuenca Dos Quebradas.

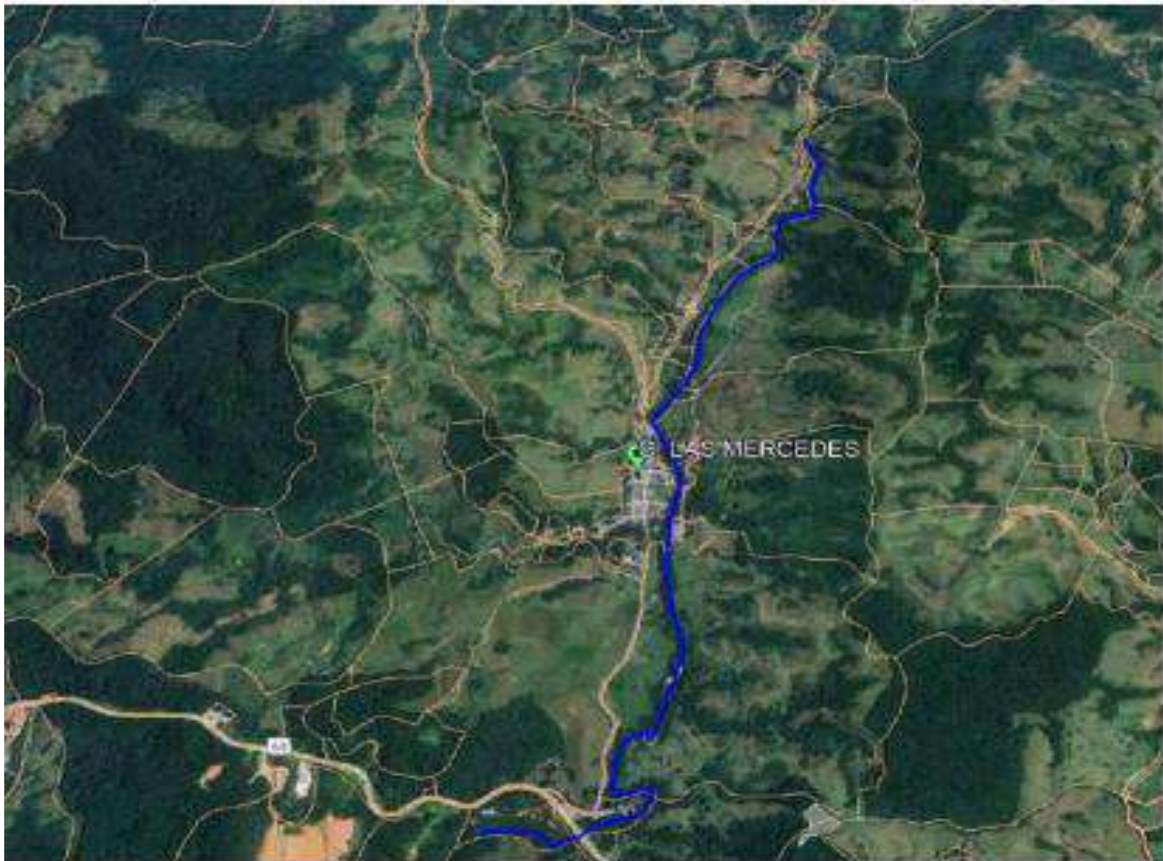
**Área de limpieza 4665ML Microcuenca Las Mercedes**

| Ítems | Descripción | unidad | cantidad | Vlr/unit | valor total |
|---|---|---|---|---|---|
| 1.0.3 | Limpieza manual de cauce y zonas aledañas. Incluye extracción, separación en la fuente, empacado, transporte interno (trasiego) y disposición del material extraído. Ancho promedio del cauce entre 0.00 y 5.00 metros. Microcuenca Las Mercedes | ml | 4665 | \$5.880 | \$ 24.430.200 |

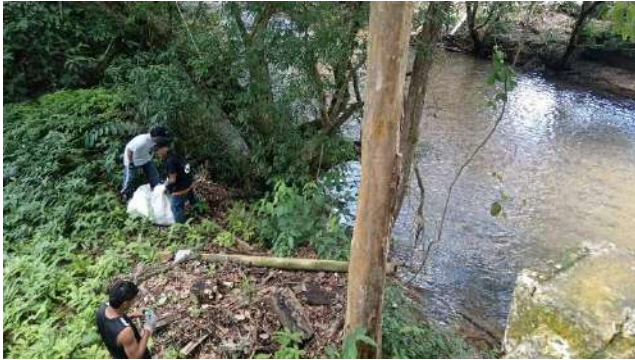
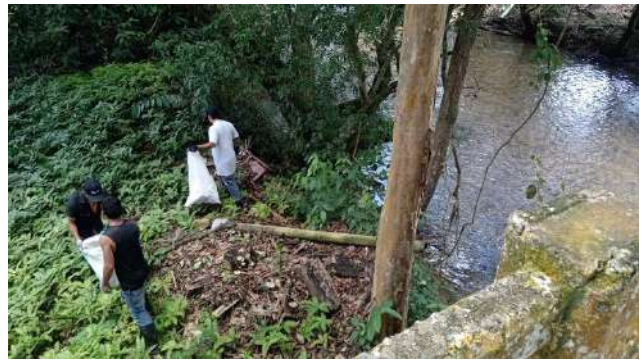
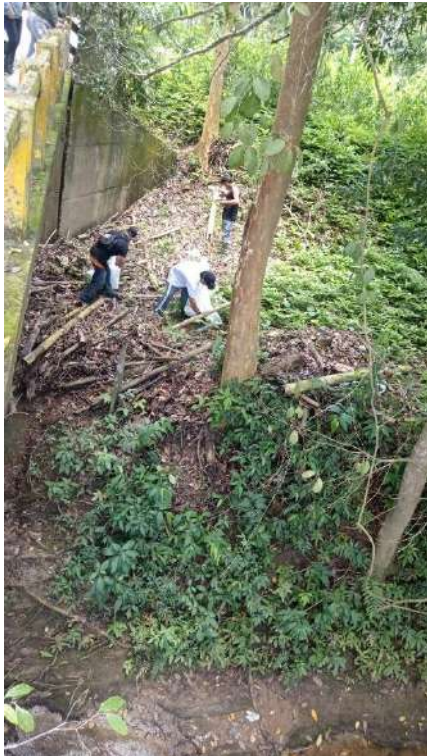
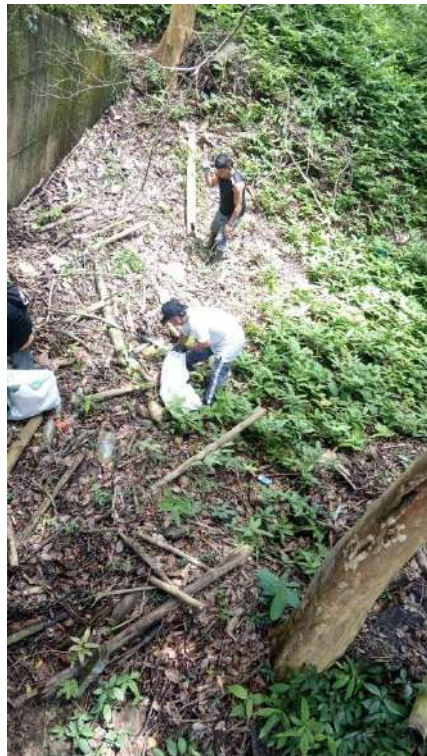
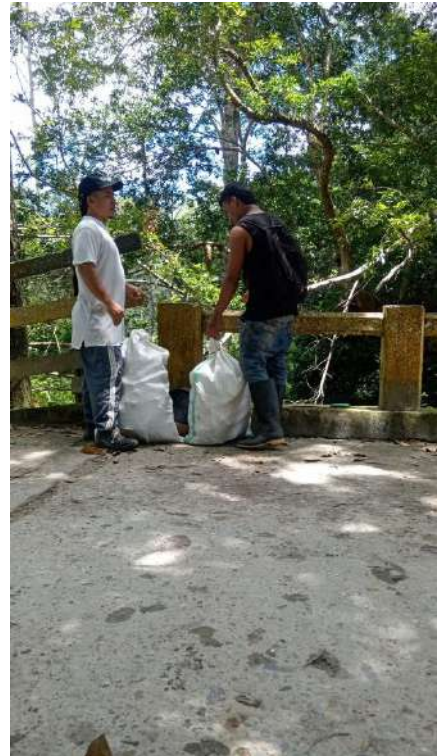
En los trabajos de extracción de palizadas en los alrededores del cauce de la Microcuenca Dos Quebradas, se encuentra altas cantidades de material inorgánico (basura) entre los matorrales, por el contenido y la cantidad se puede evidenciar que estas zonas son focos críticos donde personas inescrupulosas buscan puntos para arrojar este tipo de materiales.

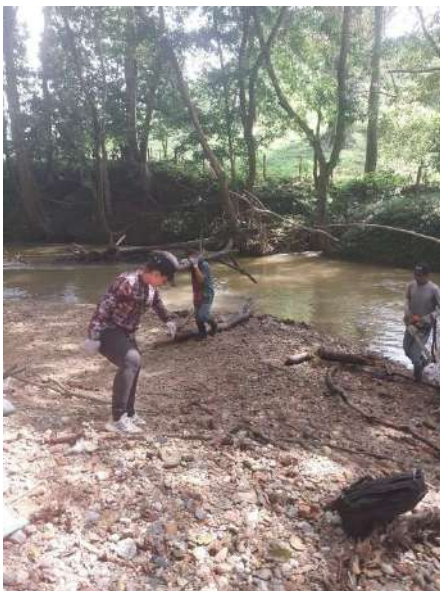
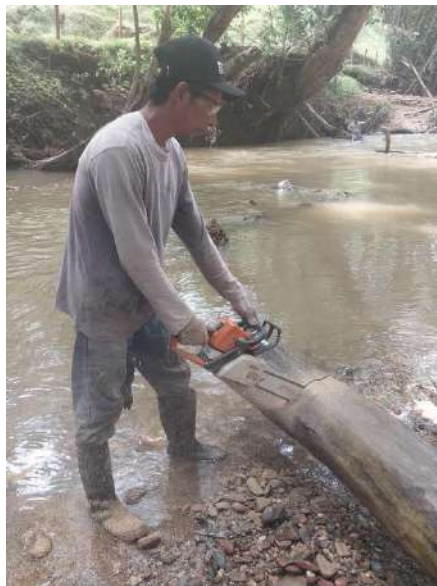
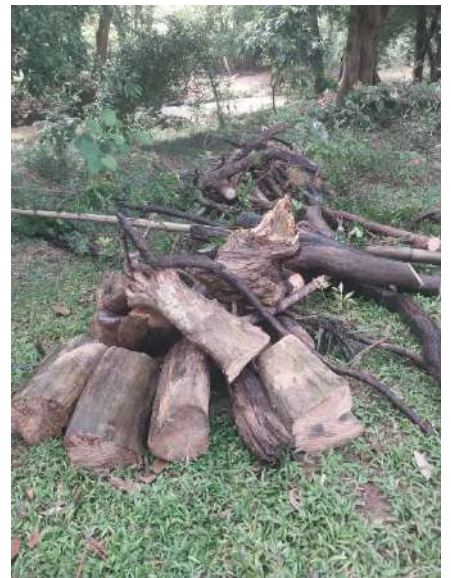
El uso de motosierra fue constante debido a que se encontraron partes de árboles de gran tamaño, que debieron ser trozados para su extracción del cauce, además de labores de repicado para ser retirados a 20 metros del cauce.

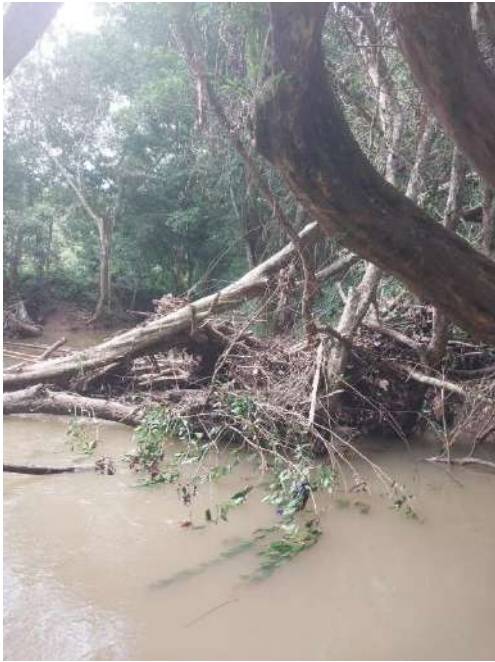
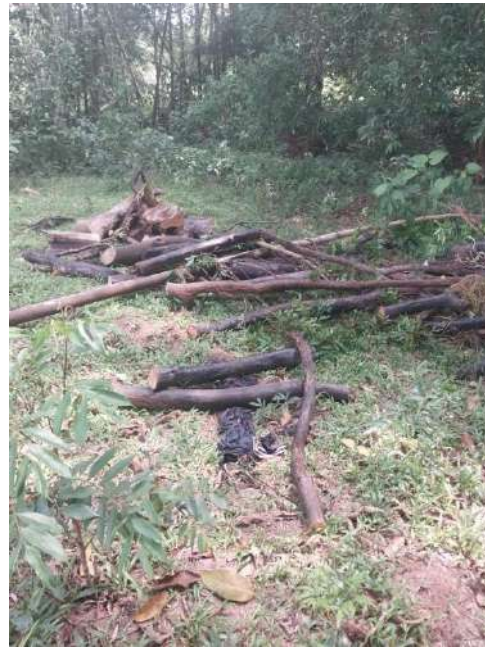
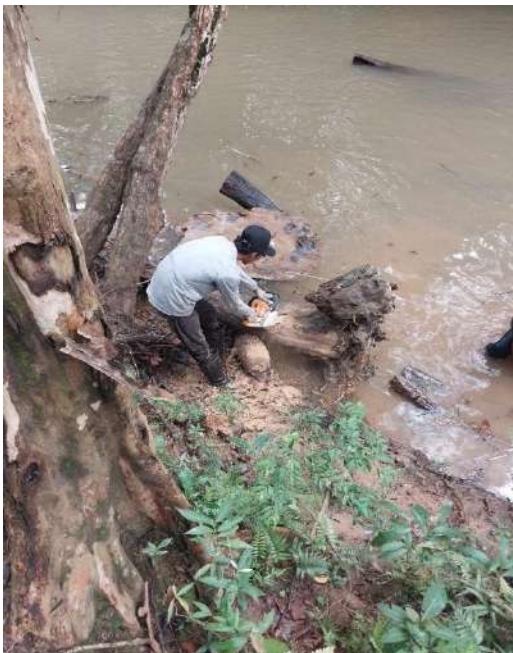
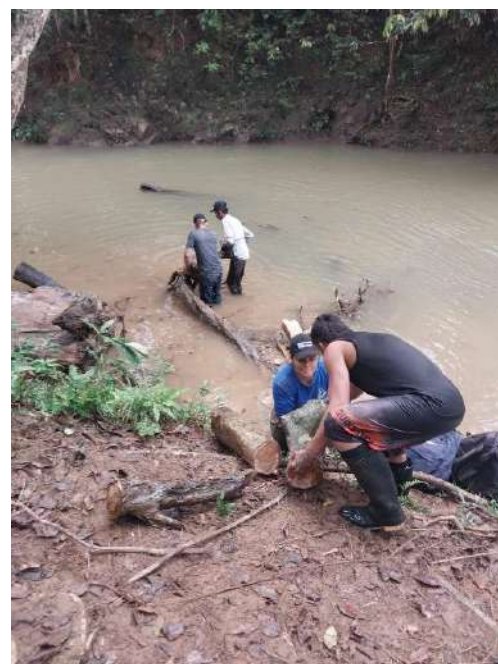
Teniendo en cuenta el tamaño de las palizadas, se debió repicar para su fácil extracción y cargue por parte del grupo de trabajo.

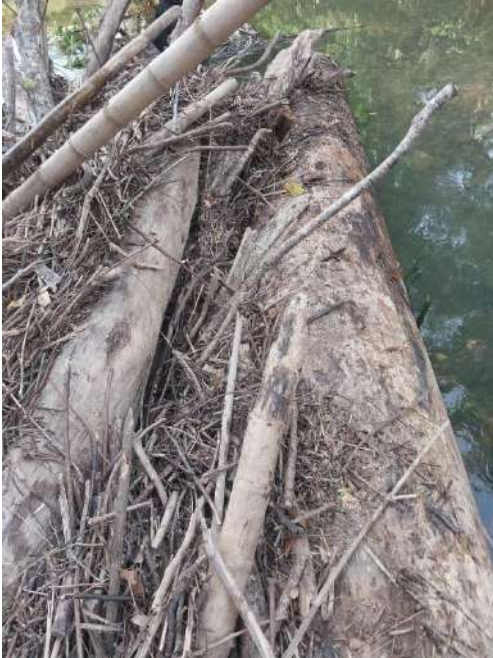
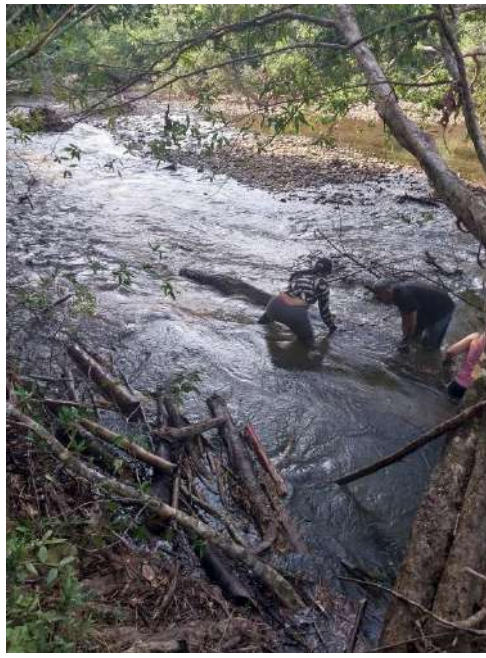
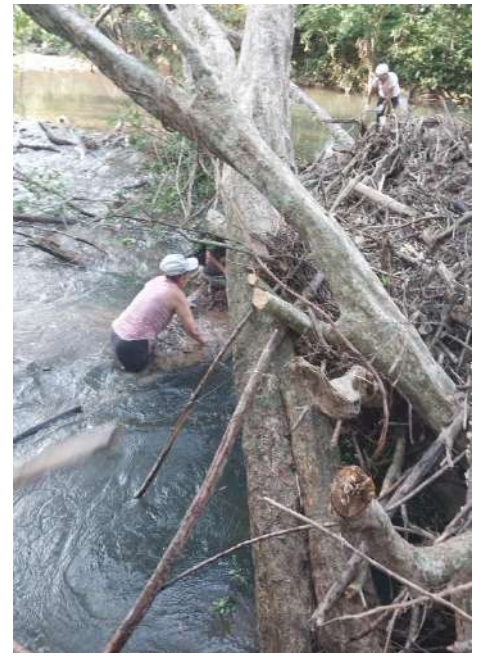
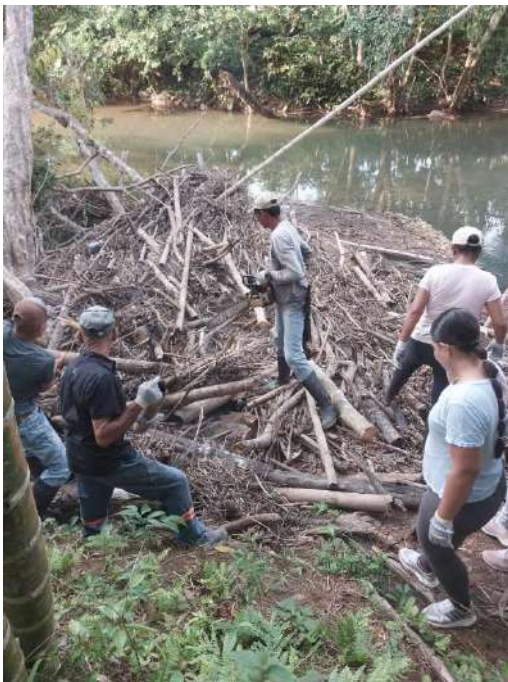
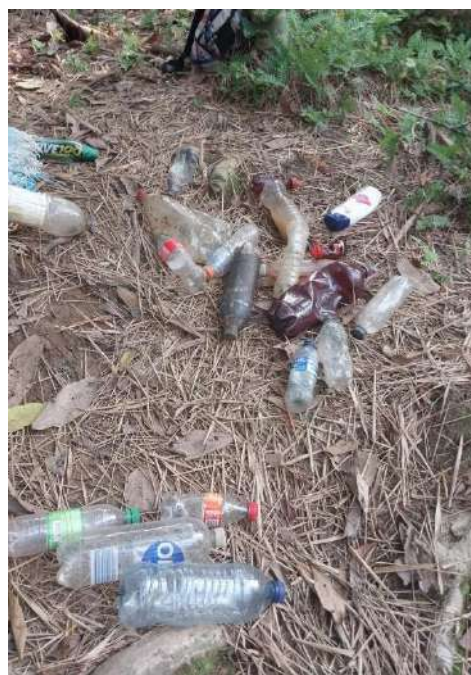
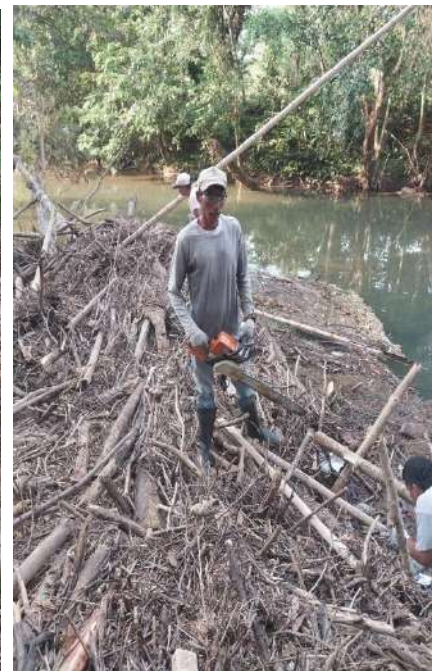
En las fotografías se evidencia la extracción de palizadas, material inorgánico como plástico, telas entre otros...

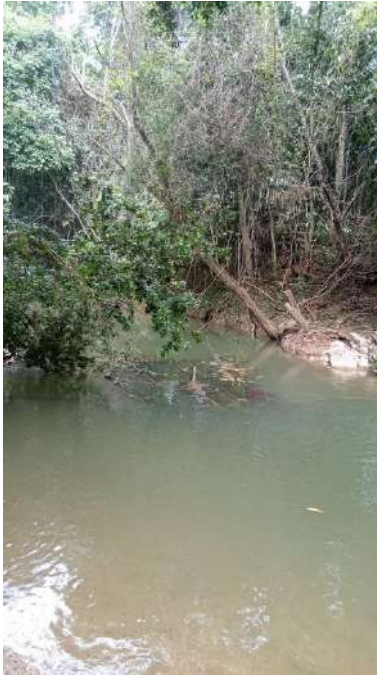
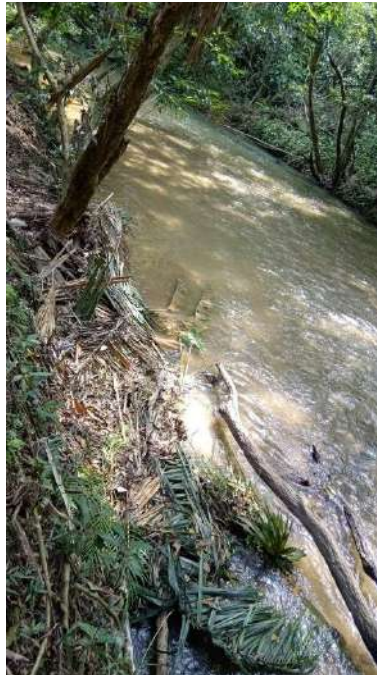
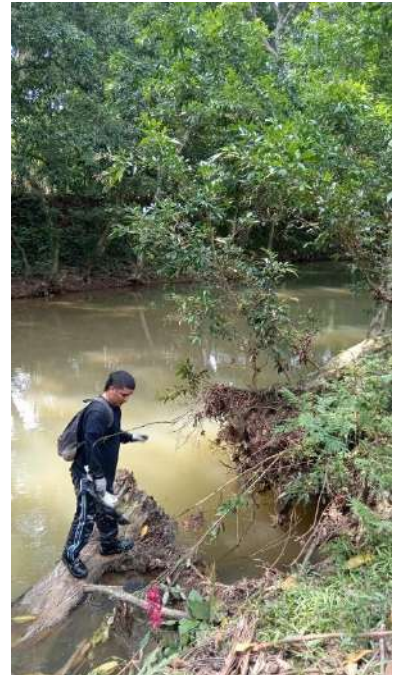
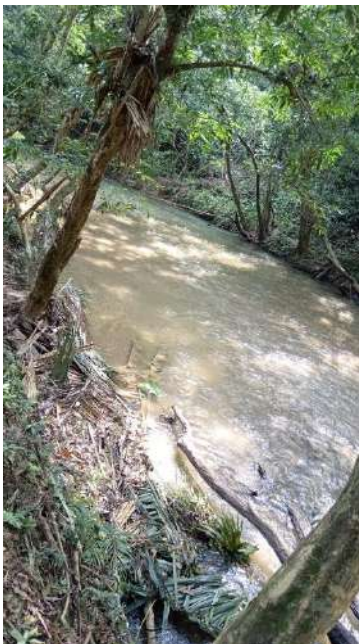
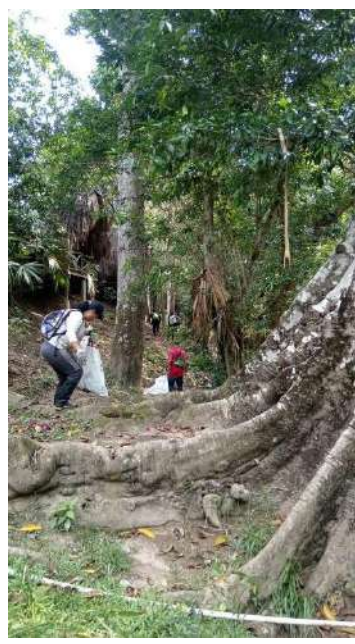
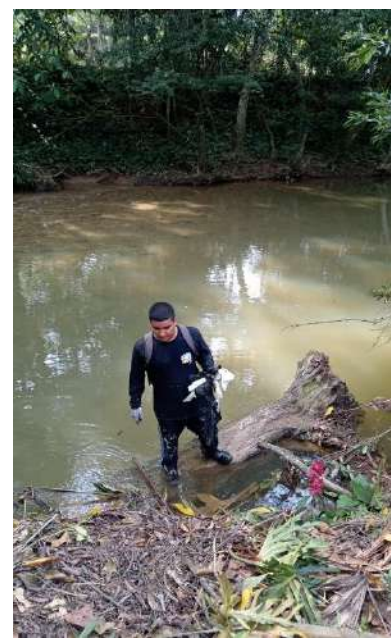
Las actividades realizadas corresponder a la extracción de todo tipo de material que obstruya el flujo hídrico de la fuente de manera natural.

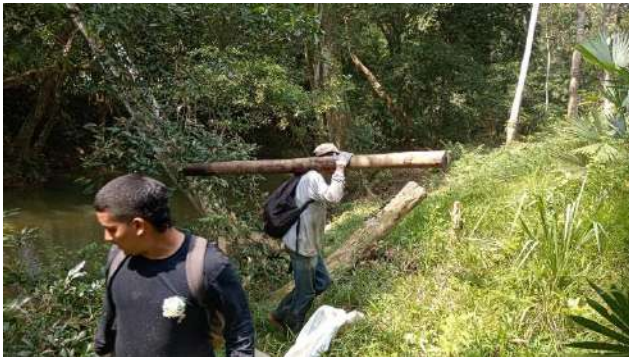
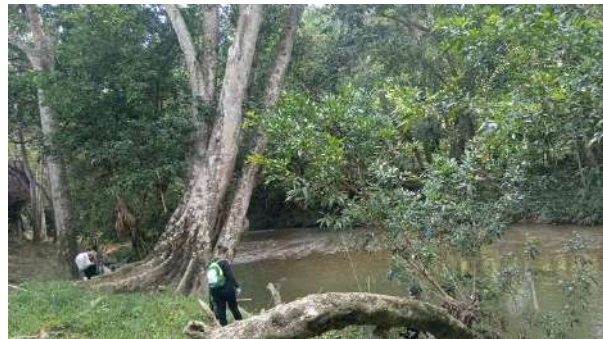
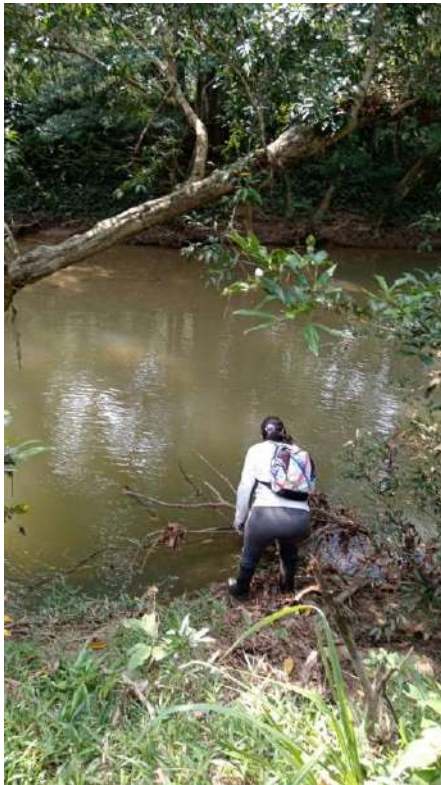
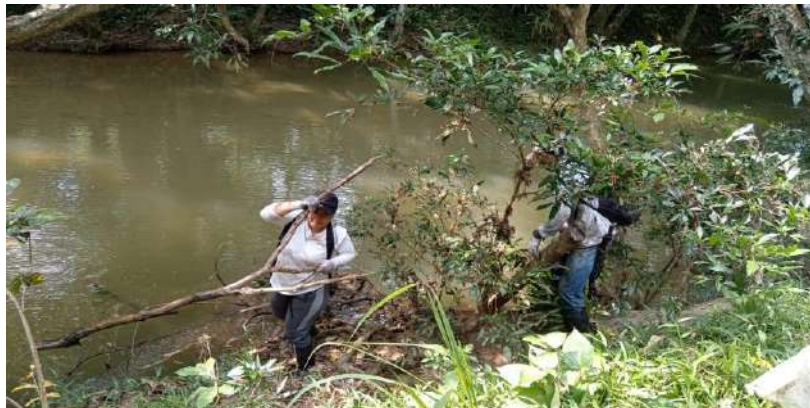
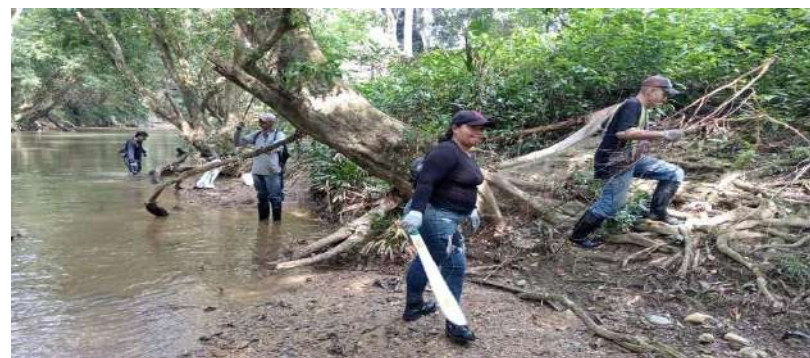
Las actividades realizadas corresponder a la extracción de todo tipo de material que obstruya el flujo hídrico de la fuente de manera natural.  
Repicado y disposición final de palizadas a una distancia a no menos a 10 a 15 metros del cauce (quebrada Doradal).

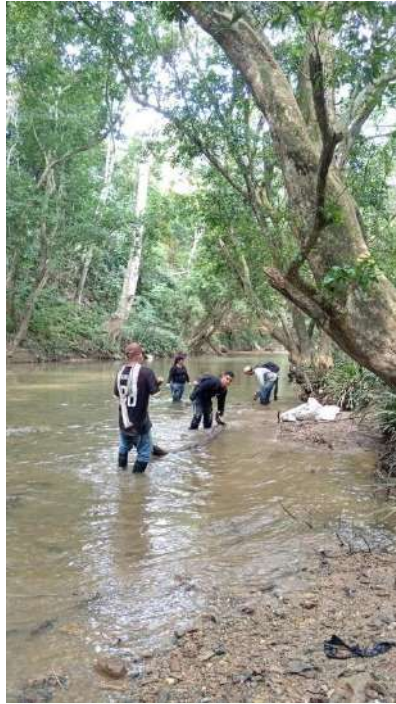
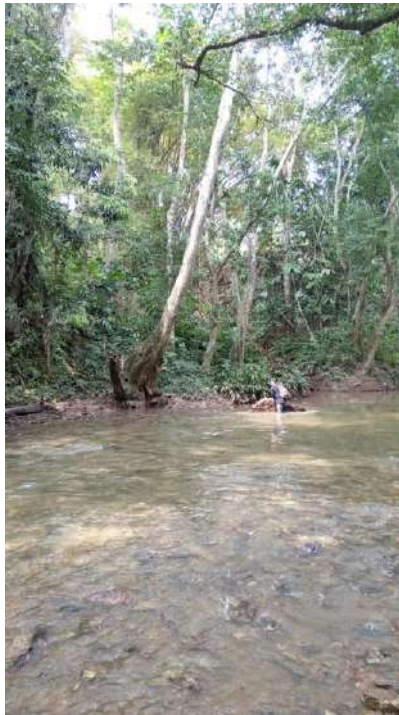
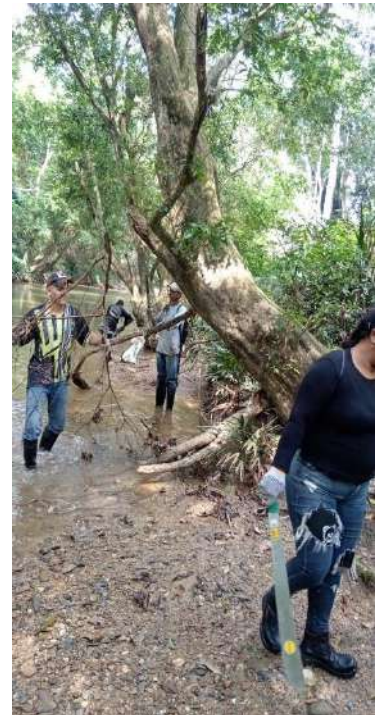
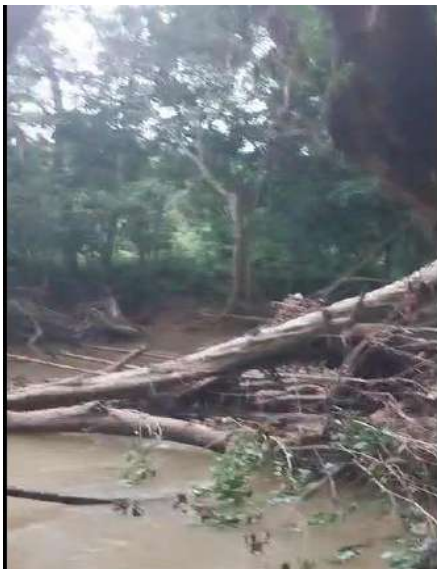
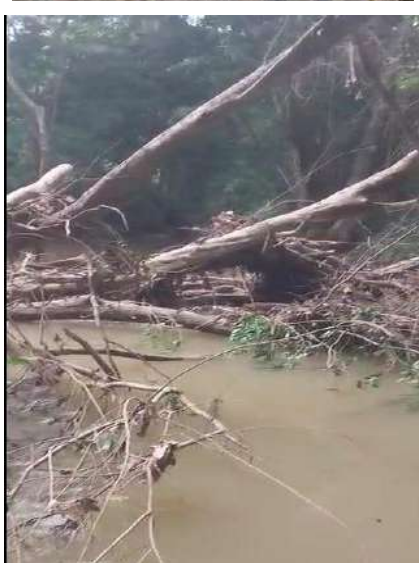
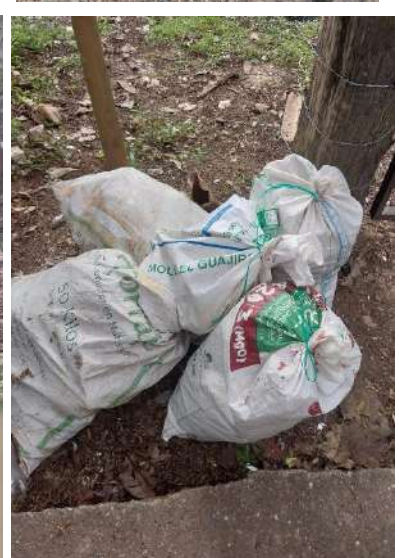
En la fotografía se evidencia la adecuación de palancas y manilas para la extracción de palizadas y partes de árboles de gran proporción que están ancladas y han requerido de la experticia del grupo de trabajo para ser retiradas del cauce.

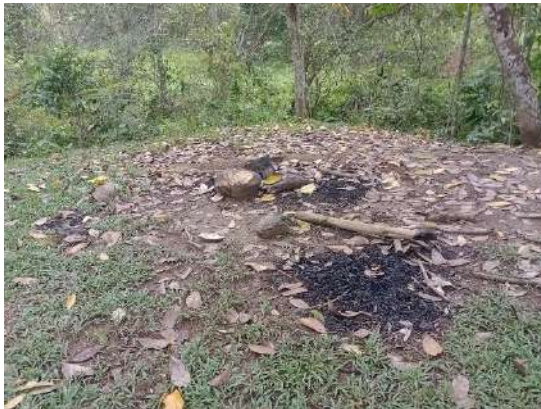
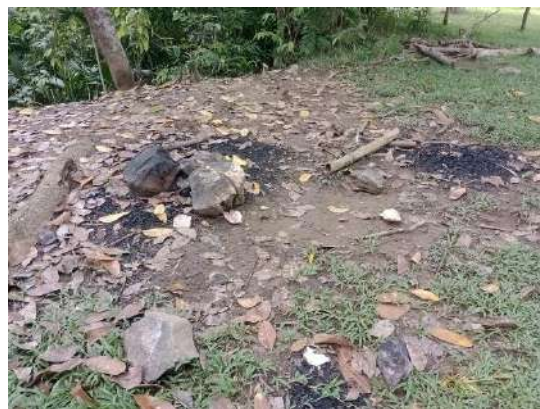
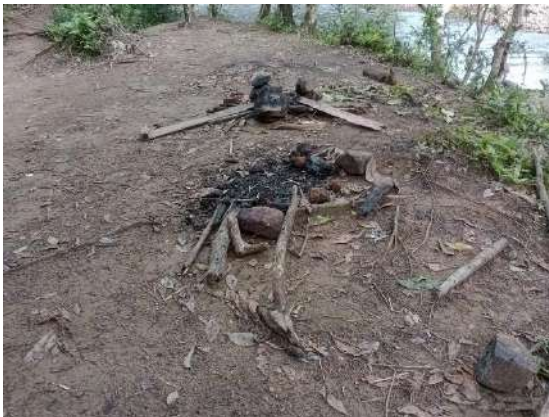
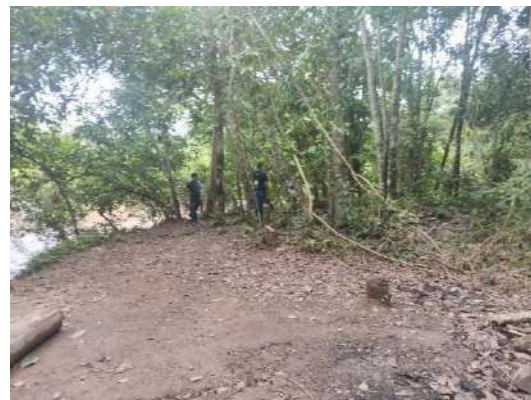
En el sector conocido como charco del diablo, las palizadas las utilizan para cocinar en los encuentros turísticos de propios y visitantes.

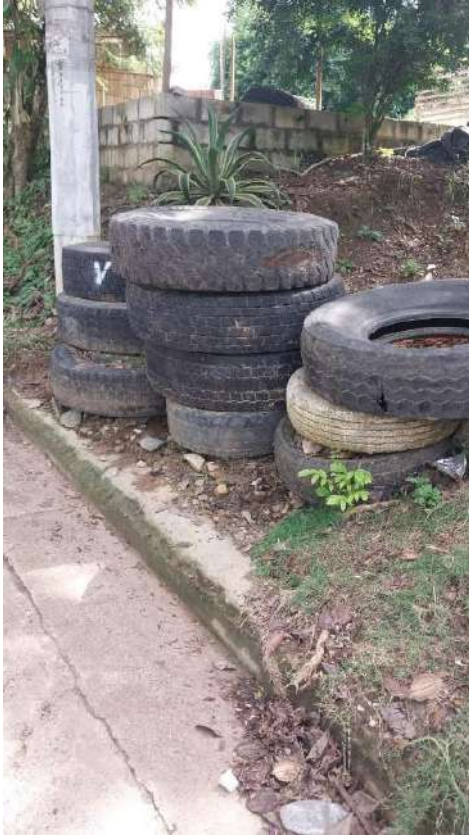
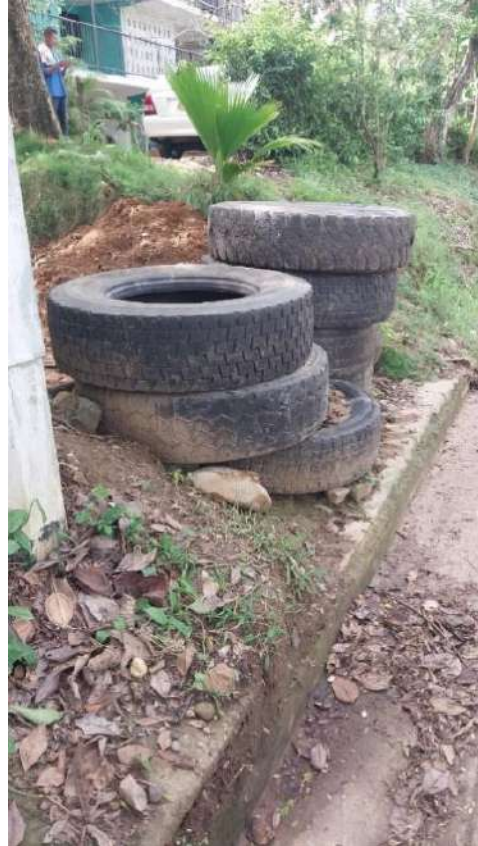
Las llantas fueron dispuestas en el Corregimiento de las Mercedes para la adecuación de un muro de contención en el barrio el Jardín.
