Representación gráfica  
FACTURA ELECTRÓNICA DE VENTA FEV747

| Item | Código | Descripción | Cantidad | U. de Med. | Valor unitario | Dcto | IVA | INC | Valor total |
|---|---|---|---|---|---|---|---|---|---|
| 1 | SV182 | REALIZAR MEDIDAS DE MITIGACION DE RIESGO POR INUNDACION A TRAVES DE LAS ACCIONES DE DESTRONQUE Y RETIRO DE RESIDUOS SOLIDOS EN LOS CAUCES DE LAS MICROCUENCAS LAS MICROCUENCAS LAS MERCEDES, DORADAL Y DOS QUEBRADAS EN JURISDICCION DEL MUNICIPIO DE PUERTO TRIUNFO ANTIOQUIA | 1,00 | UNIDAD | \$79.818.630,25 | 0% | 19% | | \$79.818.630,25 |

| <b>PERIODO A INFORMAR:</b> | 07 DE MARZO AL 16 DE ABRIL DE 2025 |

### Limpieza de cauce Microcuenca Doradal

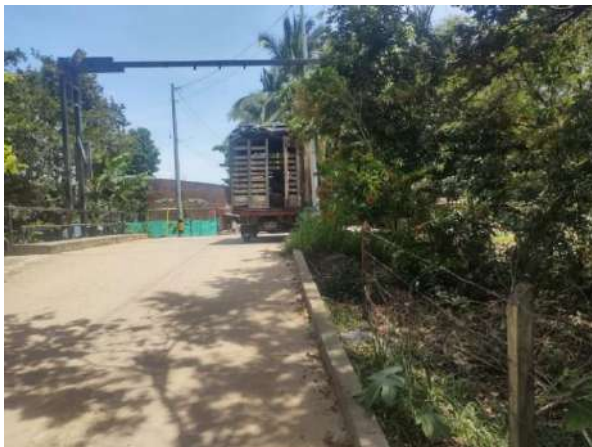
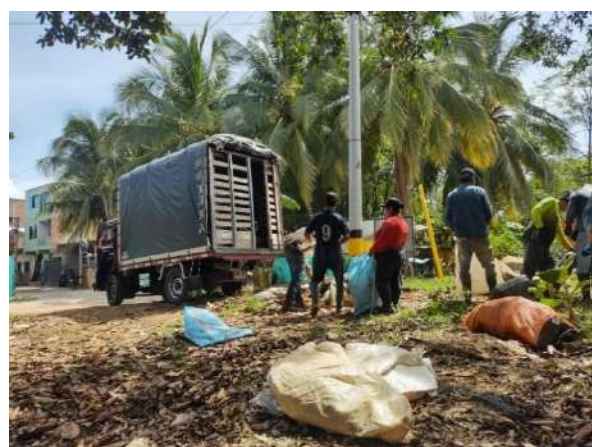
Separación de material reciclable, para lo cual se contó con el apoyo de corporación COLPAZ.

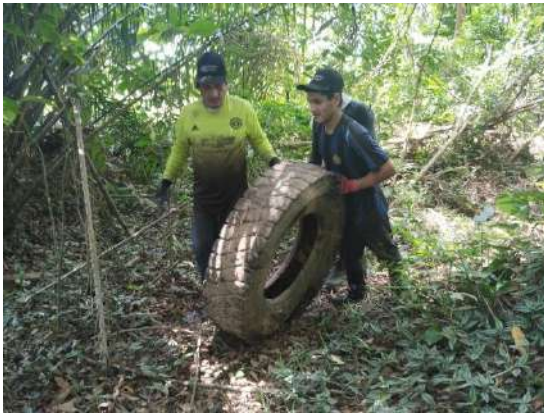
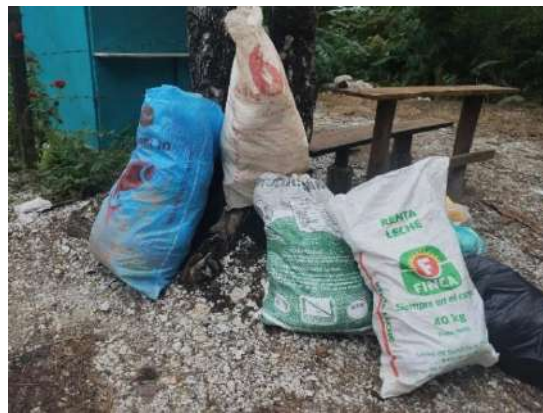
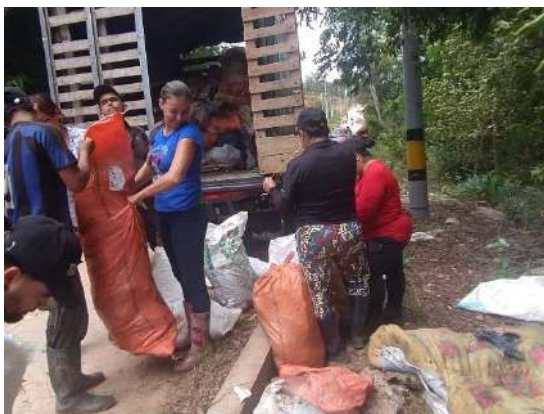
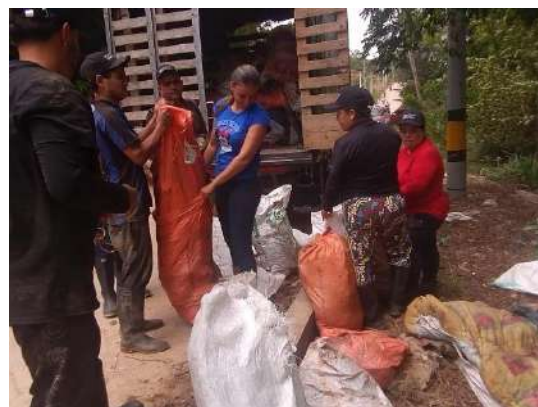
### **Empacado de colchones**

Los Municipios ribereños desafortunadamente enfrentan una situación difícil en lo que tiene que ver con la disposición de los residuos sólidos a las fuentes hídricas que los rodean, haciéndose muy notorio la presencia de colchones usados, los cuales son dispuestos en los cauces y riberas de fuentes hídricas. Es de anotar que, aunque la comunidad se le informa la manera correcta de disponer el colchón, sin embargo, prefieren evacuarlo lanzándolo a las riberas de las fuentes hídricas. No tienen el hábito de reducir el colchón o desintegrarlo por partes y empacarlo en sacos o costales, lo cual le permite a la Empresa de Servicios Públicos manipularlo adecuadamente y llevarlo a su destino final ya sea relleno sanitario o parque ambiental.
