**INFORME MENSUAL DE INTERVENTORÍA No.26**

**PERIODO  
01 AL 30 DE ABRIL DEL 2024**

**INTERVENTORIA TÉCNICA, ADMINISTRATIVA, FINANCIERA, AMBIENTAL,  
JURÍDICA Y SUPERVISIÓN TÉCNICA INDEPENDIENTE PARA LA CONSTRUCCIÓN  
DEL CENTRO ADMINISTRATIVO MUNICIPAL DE ENVIGADO (CAM), EN  
CUMPLIMIENTO AL CONVENIO INTERADMINISTRATIVO  
ENV-09- 09-0926-21, ACTA DE EJECUCIÓN N°9**

**CONTRATO DE INTERVENTORÍA No. DESur-IP-36-2022  
CONSORCIO CAM 2022**

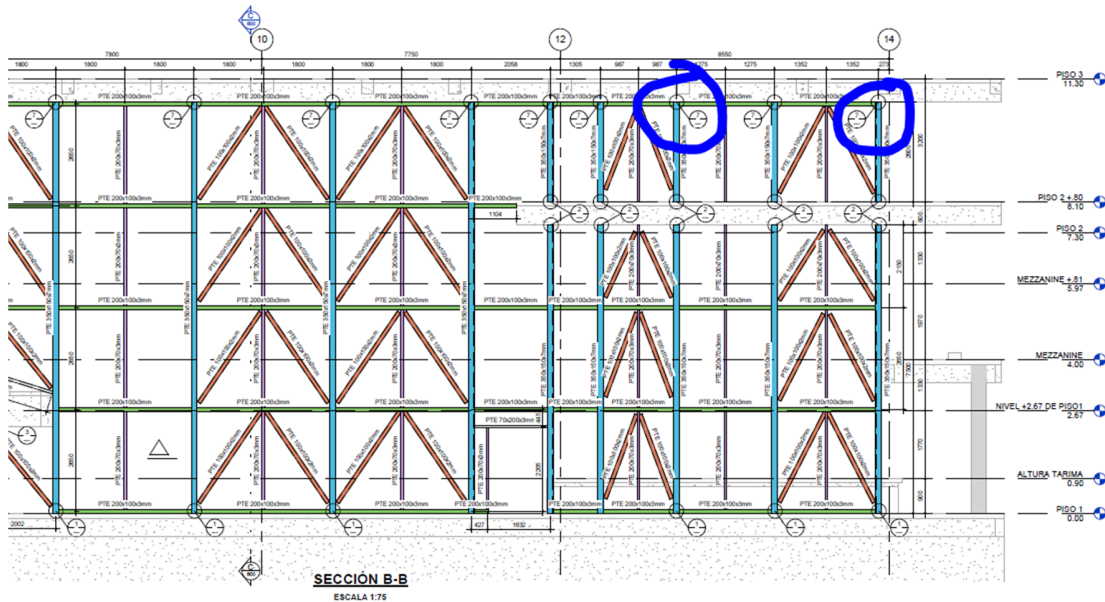
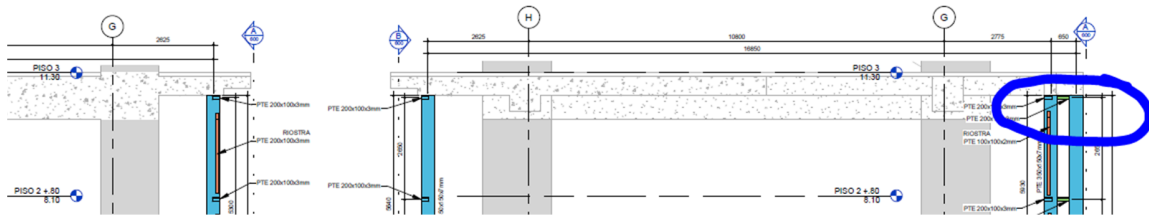
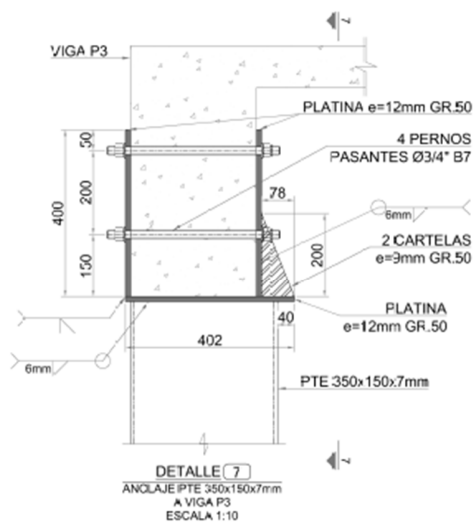
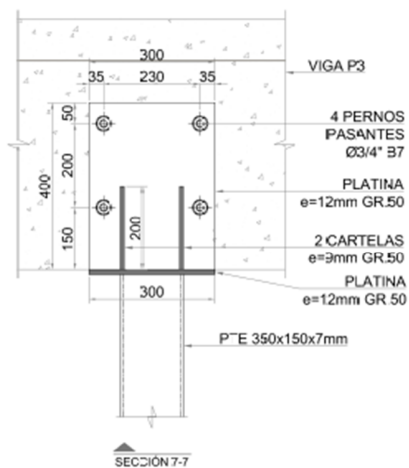
#### 4. ESTRUCTURA METÁLICA EJE G (TEATRO)

Teniendo en cuenta que se viene finalizando la instalación de estructura metálica para muros perimetrales del Auditorio. En el área de buitrones paralelos al “eje 5” y sobre el “eje 5” del proyecto, se presentó la siguiente condición (ver imagen):

Este tema está pendiente por parte del diseñador estructural metálico

Los elementos de fachada si requieren apoyo y anclaje en vigueta superior. Pueden emplear el detalle que referencian en el email (detalle 7), simplemente que el fabricante ajuste el detalle a las medidas reales en campo. La pestaña se genera entonces es hacia el exterior de la fachada.

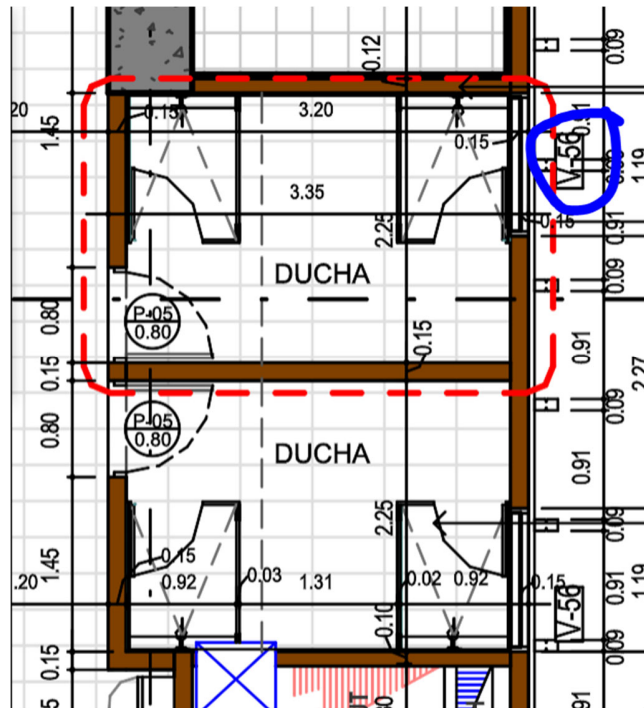
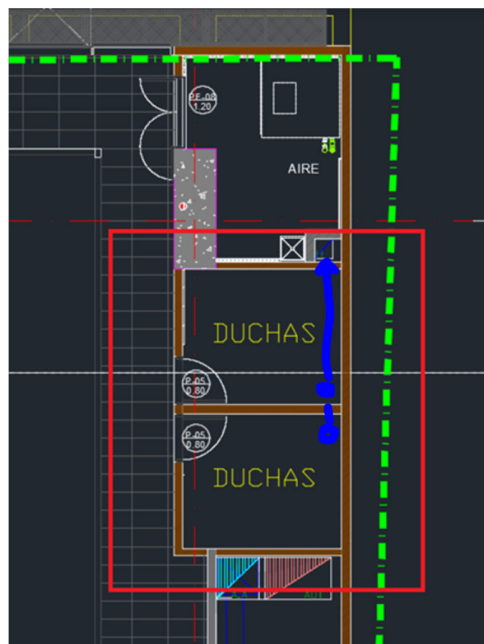
## 5. VENTILACIÓN DE BAÑOS EN PISO 9.

De acuerdo a lo mencionado en días pasado; se recuerda la necesidad de revisar la ventilación de espacio para duchas que se tiene en Piso 9 de Torre Sur. En los últimos planos entregados por arquitectura y donde se ajustó la cabida del edificio en el costado oriental; no se mostraron ventanas o sistema de ventilación mecánica para estos espacios, por tanto, se construyó de esta manera.

El detalle de las ventanas está en el cuadro de ventanería son éstas que estaban originalmente en el diseño inicial las V-56.

En el caso en que no haya ventanas se debe poner el extractor sugerido en estos puntos descargando al buitrón hidrosanitario.

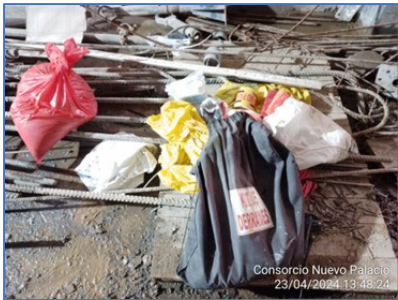
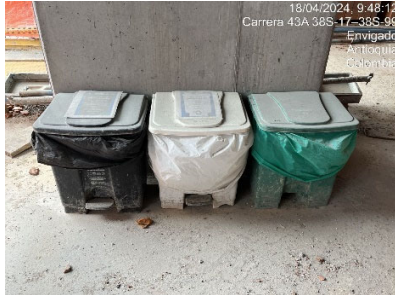
| Registro Fotográfico | |
|---|---|
| Inspección y verificación de kit de derrames | Puntos ecológicos para separación de residuos sólidos en obra. |

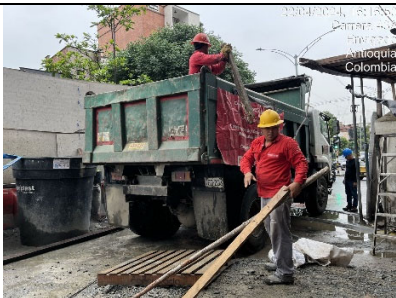
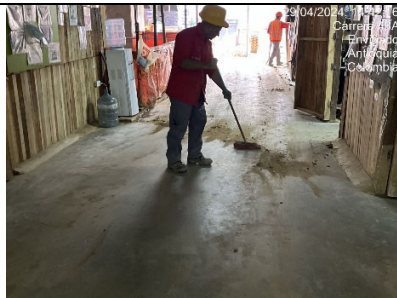
| Registro Fotográfico | |
|---|---|
| Cargue de madera para su respectiva disposición, en sitios autorizados | Orden y aseo en todos los frentes de obra. |

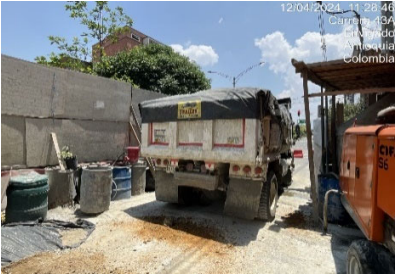
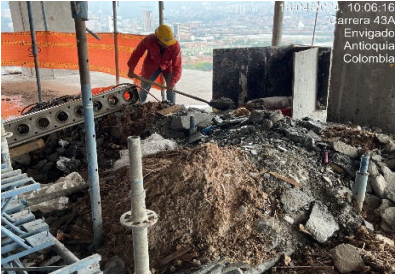
| Registro Fotográfico | |
|---|---|
| RCD protegido con lona en volqueta para ser llevado a sitios de disposición final. | Retiro de RCD por medio de shut en los frentes de obra activos. |

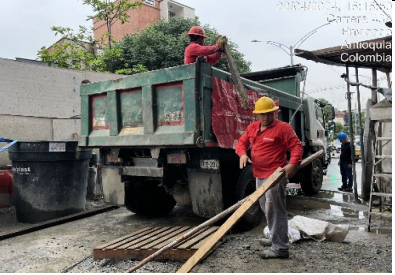
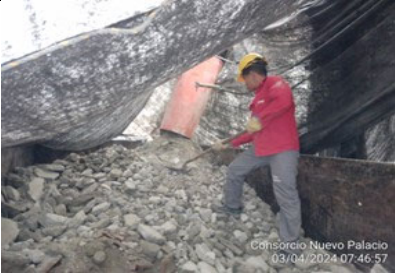
| Registro Fotográfico | |
|---|---|
| Cargue de madera en volqueta para ser llevada a sitio de aprovechamiento. | Conformación de RCD en contenedor para acopio de este. |

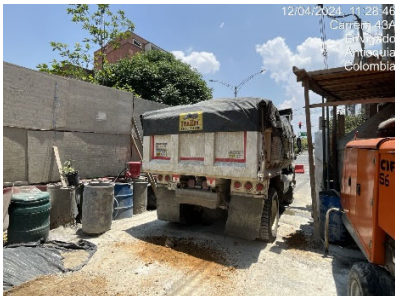
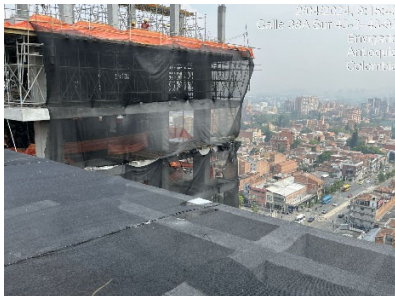
| Registro Fotográfico | |
|---|---|
| Protección de carga de vehículo, al momento de salir de la obra a sitios de disposición. | Protección perimetral de torres, para evitar dispersión de material particulado. |

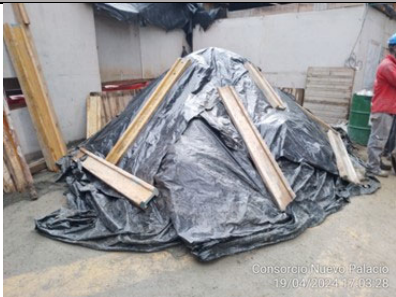
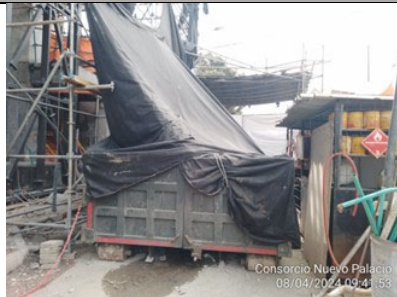
| Registro Fotográfico | |
|---|---|
| Material pétreo protegido para evitar dispersión de este. | RCD protegido para evitar dispersión de este. |

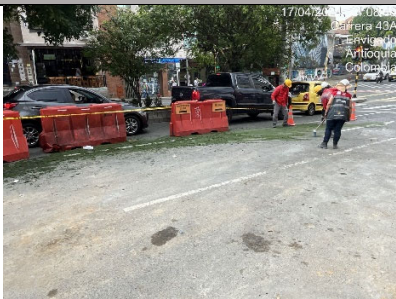
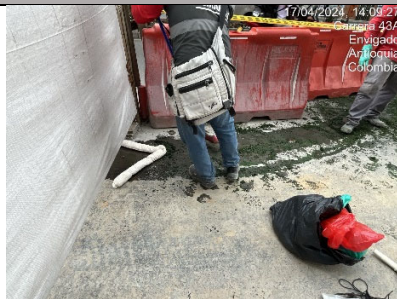
| Registro Fotográfico | |
|---|---|
| Atención acertada en derrame de químico y así evitar disposición en redes de alcantarillado. | Atención acertada en derrame de químico y así evitar disposición en redes de alcantarillado. |

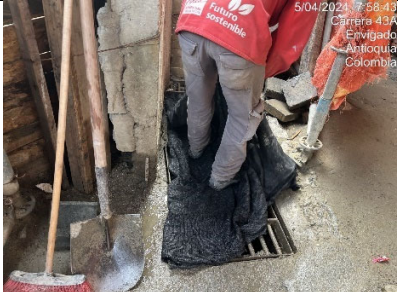
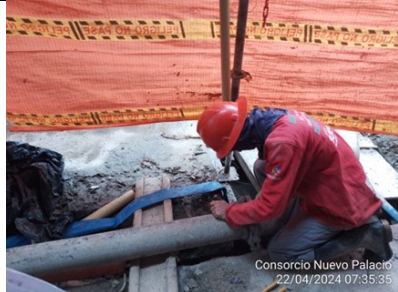
| Registro Fotográfico | |
|---|---|
| Protección a sumideros al interior de los frentes de obra. | Mantenimiento y limpieza de caja desarenadora presente en obra. |

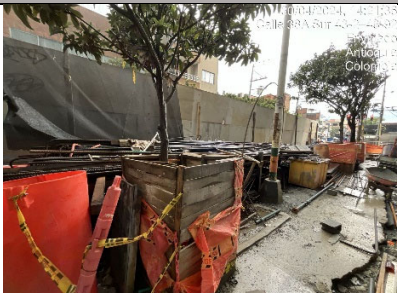
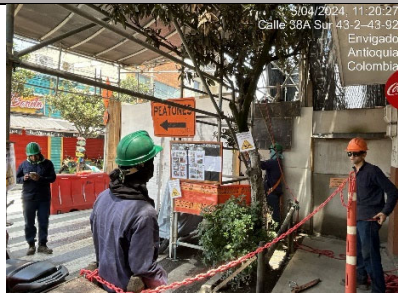
| Registro Fotográfico | |
|---|---|
| Protección perimetral en arboles presentes en el frente de obra. | Desmonte de estructura; conservando árbol en óptimas condiciones |

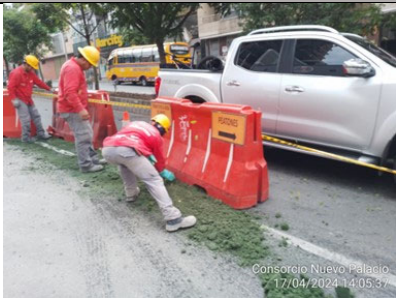
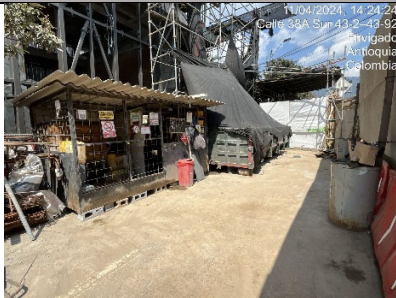
| Registro Fotográfico | |
|---|---|
| Atención oportuna en derrame de combustible. | Acopio principal de sustancias químicas. |

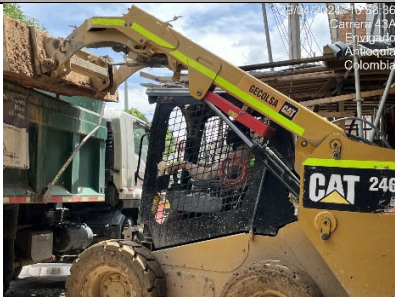
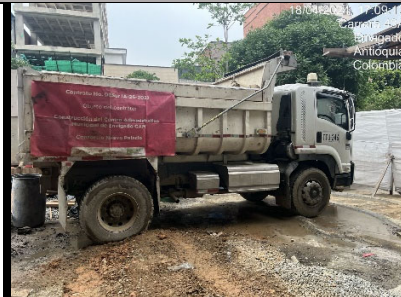
| Registro Fotográfico | |
|---|---|
| <p>Maquinaria y vehículos en óptimas condiciones presentes en los frentes de obra.</p> | |

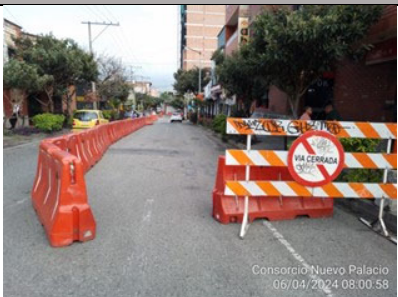
| Registro Fotográfico | |
|---|---|
| Demarcación y señalización en vías aledañas a la obra, contempladas dentro del PMT. | Personal auxiliar de tránsito, adecuando zona de parqueo vehicular de carga. |

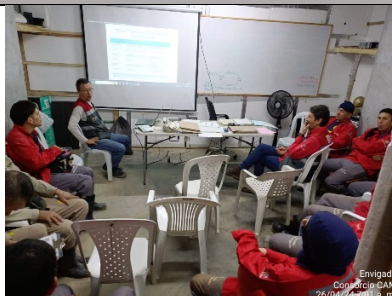
Capacitaciones a personal operativo en temas ambientales.

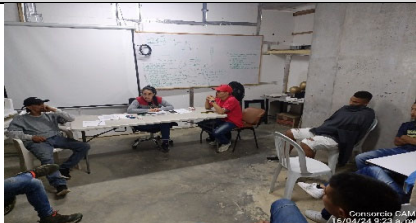
**Fotografía 1.** Inducción de seguridad y medidas para preservar la salud

| REGISTRO FOTOGRAFICO | |
|---|---|
| Inducción personal | Registro de examen medico |

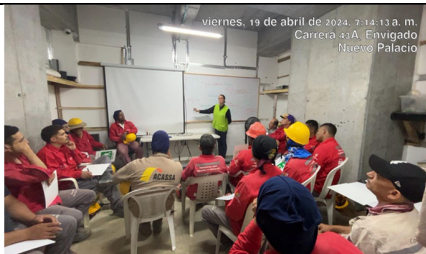
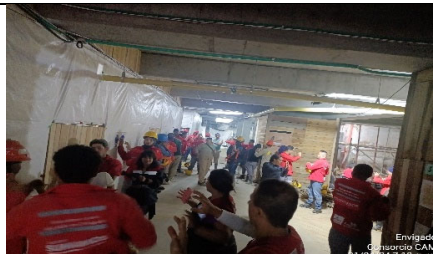
| REGISTRO FOTOGRAFICO | |
|---|---|
| Capacitación tema: Actualización matriz de identificación de peligros y valoración de riesgos | Calistenia |

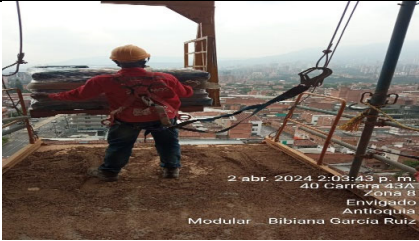
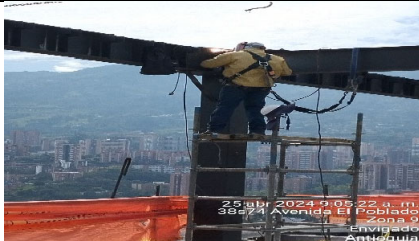
**Fotografía 3.** Actividades críticas

La interventoría verifica el cumplimiento del control documental en la emisión de permiso de trabajo en caliente, preoperacional y análisis de trabajo seguro, en archivo de interventoría reposa el procedimiento de trabajo en caliente, el cual ha sido debidamente divulgado.

| REGISTRO FOTOGRAFICO | |
|---|---|
| Trabajo seguro en alturas | Trabajo en caliente |
