**INFORME MENSUAL DE INTERVENTORÍA No.30**

**PERIODO  
01 AL 31 DE AGOSTO DEL 2024**

**MUNICIPIO DE ENVIGADO - ANTIOQUIA**

**INTERVENTORIA TÉCNICA, ADMINISTRATIVA, FINANCIERA, AMBIENTAL,  
JURÍDICA Y SUPERVISIÓN TÉCNICA INDEPENDIENTE PARA LA CONSTRUCCIÓN  
DEL CENTRO ADMINISTRATIVO MUNICIPAL DE ENVIGADO (CAM), EN  
CUMPLIMIENTO AL CONVENIO INTERADMINISTRATIVO  
ENV-09- 09-0926-21, ACTA DE EJECUCIÓN N°9**

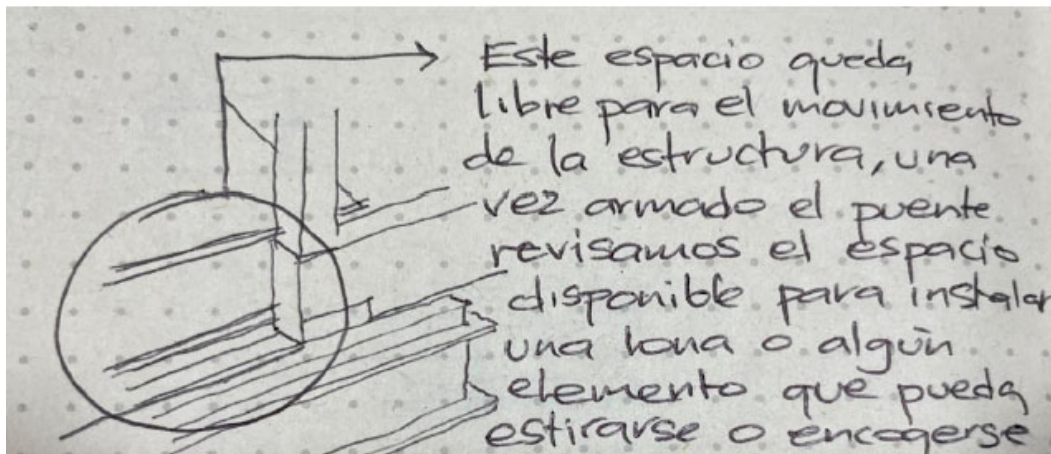
| 4 | Disciplina | Frete de obra | Nivel | Fecha | Imputable | Consulta | Exponente | Imagen |
|---|---|---|---|---|---|---|---|---|
| 184 | ARQ | Puentes | piso 3 al 16 | 28/08/2024 | Diseño inicial | <p>En los puentes de conexión la planita que une de los puentes a la losa de la torre norte estaría perñada como se ve en la imagen. se requiere un detalle de cómo sería el tratamiento de las juntas del porcelanato que va en este punto y del mortero de nivelación, teniendo en cuenta que la platina y los pernos generan una altura que disminuirían el espesor actual del este mortero de nivelación</p> | Jhon Edison Vélez BIM Constructor | |

En respuesta el 02 de septiembre de 2024, mediante correo electrónico el arquitecto Juan Carlos Gómez, indicó que el espacio de movimiento de la estructura debe quedar libre, además informó que apenas esté armado el puente se debe revisar en sitio las posibles soluciones, de momento la solo indicó que lo único que se podría hacer teniendo en cuenta que todo lo que se ponga en ese punto tiene que poder moverse encogerse o estirarse sería meter una lona fijada al puente móvil y a la torre fija, pero el diseñador reiteró que se debe revisar en sitio una vez montada la estructura.

Adicional indicó que los tornillos que queden embebidos en el mortero de nivelación, son de 7 cm, y sobre este mortero pasar el porcelanato.

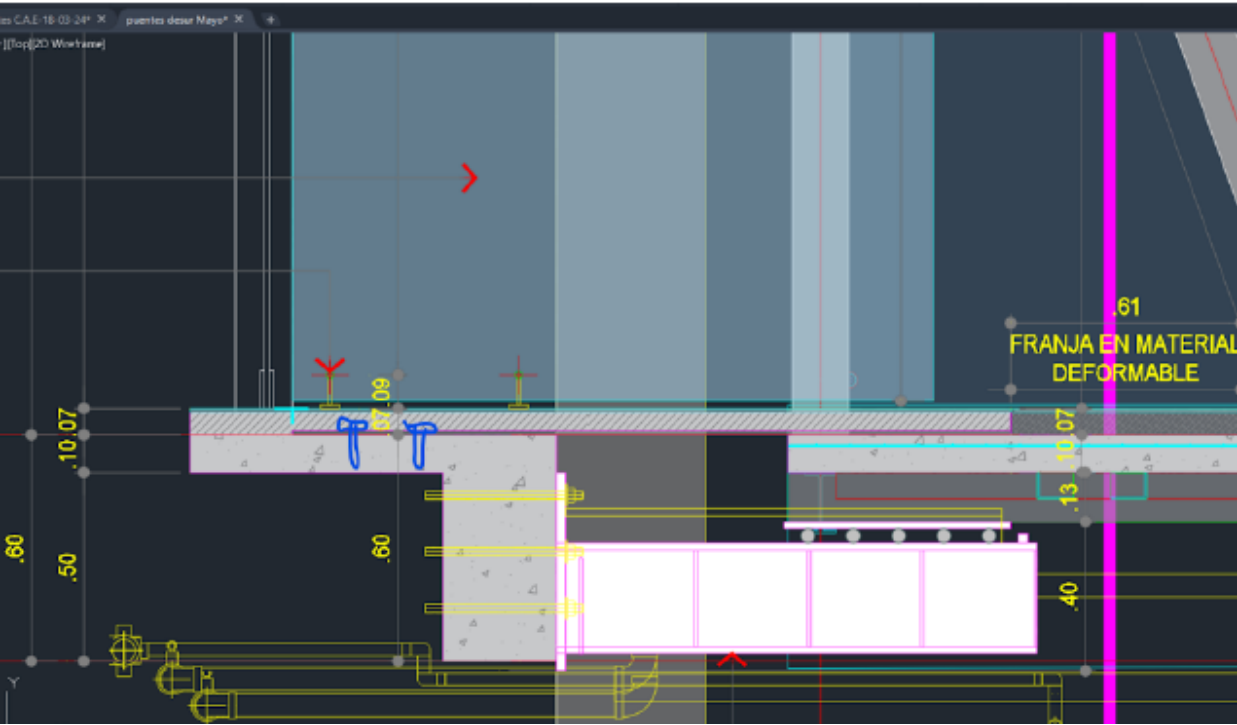
| 4 | Disciplina | Frete de obra | Nivel | Fecha | Imputable | Consulta | Exponente | Imágen |
|---|---|---|---|---|---|---|---|---|
| 185 | ARQ | Puentes | piso 3 al 16 | 28/08/2024 | Diseño Inicial | En los puentes de conexión no se cuenta con un diseño de cárcamo en el ingreso a las torres. Para el manejo de agua que podría acceder en estas zonas se tendrían estos elementos o no van? y en caso de requerirse, se necesitaría el detalle de ellos. | Jhon Edison Vélez BIM Constructor | |

En respuesta el 02 de septiembre de 2024, mediante correo electrónico el arquitecto Juan Carlos Gómez, indicó que en el piso se dejaron unos cárcamos laterales para recoger las aguas de los puentes, porque contra la puerta la estructura no deja espacio, por eso el piso se hizo pendientado hacia los cárcamos para conducir el agua.

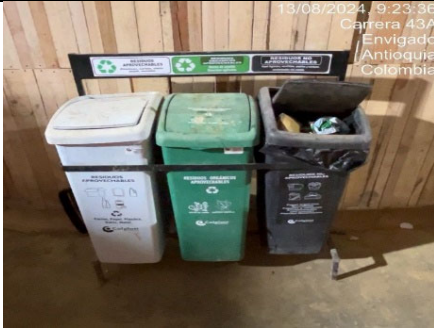
| Registro Fotográfico | |
|---|---|
| Puntos ecológicos en los frentes de obra para separación y disposición de R.S. | Acopio de RCD en contenedor, para su respectiva disposición en sitios autorizados. |

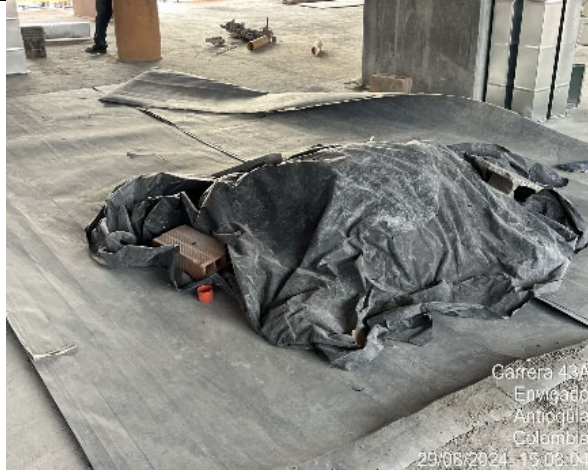
| Registro Fotográfico | |
|---|---|
| Protección de material pétreo acopiado en obra, para evitar dispersión. | Ajuste de tela sombrío, para instalación y así evitar dispersión de material particulado. |

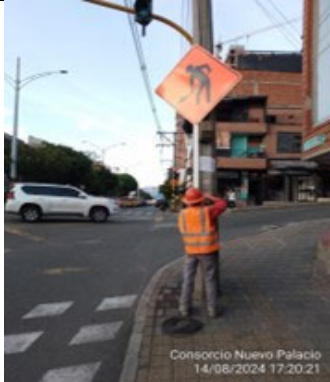
| Registro Fotográfico | |
|---|---|
| Reposición de señales verticales | Auxiliar de tránsito en cruce peatonal sobre la calle 38ªsur. |

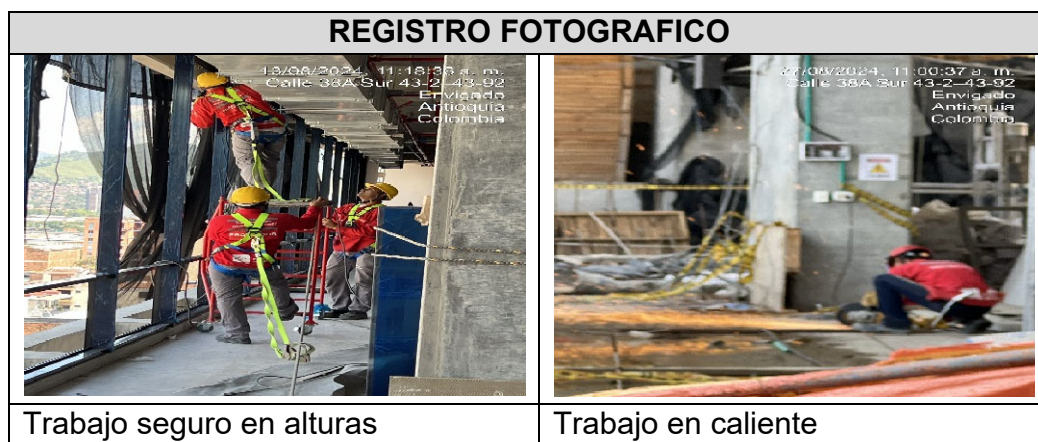
**Fotografía 3.** Actividades críticas

La interventoría supervisa que los puestos de trabajo se encuentren aislados y/o delimitados, que el personal haga uso de los elementos de protección personal idóneos y adecuados para la labor, se cuenta con extintor CO2 en el área de los puestos de trabajo donde se ejecute dicha labor, el operador para soldaduras se encuentra certificado y para corte cuenta con certificado con experiencia laboral por la empresa.
