**INFORME MENSUAL DE INTERVENTORÍA No.33**

**PERIODO  
01 AL 30 DE NOVIEMBRE DEL 2024**

**INTERVENTORIA TÉCNICA, ADMINISTRATIVA, FINANCIERA, AMBIENTAL,  
JURÍDICA Y SUPERVISIÓN TÉCNICA INDEPENDIENTE PARA LA CONSTRUCCIÓN  
DEL CENTRO ADMINISTRATIVO MUNICIPAL DE ENVIGADO (CAM), EN  
CUMPLIMIENTO AL CONVENIO INTERADMINISTRATIVO  
ENV-09- 09-0926-21, ACTA DE EJECUCIÓN N°9**

**CONTRATO DE INTERVENTORÍA No. DESur-IP-36-2022  
CONSORCIO CAM 2022**

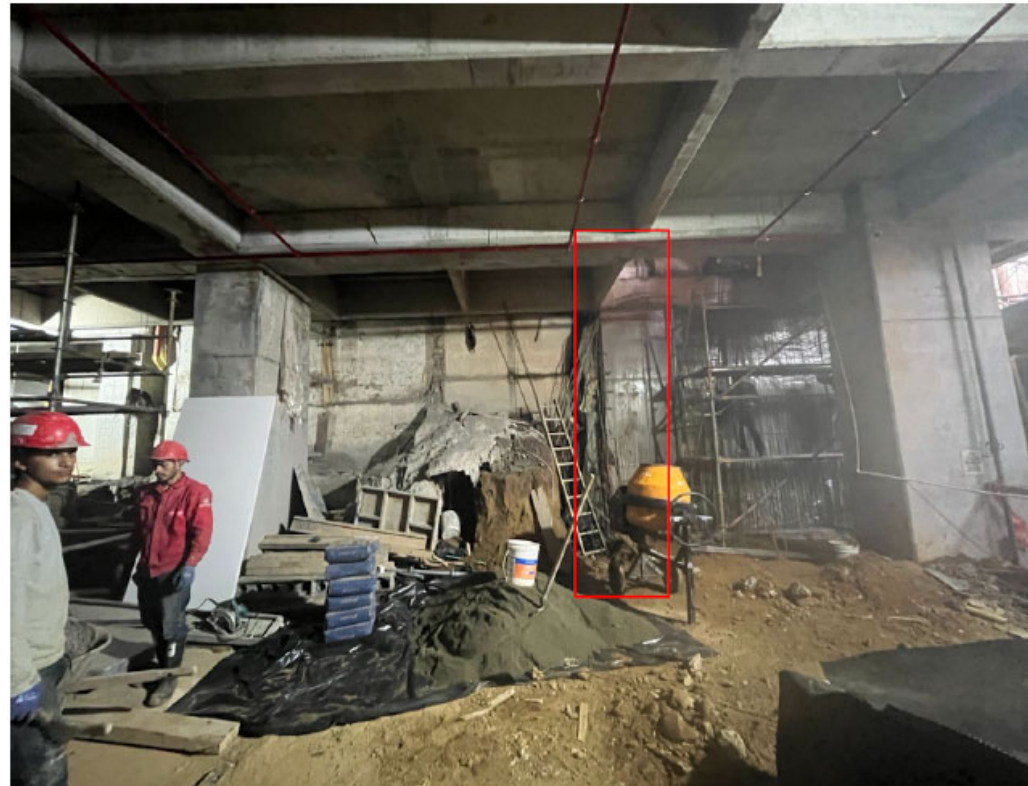
Por lo anterior, amablemente solicitamos revisar dicha situación puntual, con el fin de no tener inconvenientes con el ancho de la escalera y con los 10 cm que sobresalen en el foso del ascensor.

Envío registro fotográfico de la zona de ubicación del muro M6|

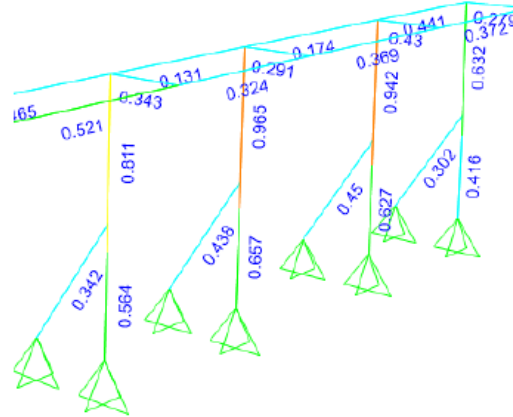
Con los ajustes anteriores, la estructura cumple demanda/capacidad, puesto que los perfiles quedan con una relación inferior al 100% y prueba de ello es la siguiente imagen del modelo estructural.

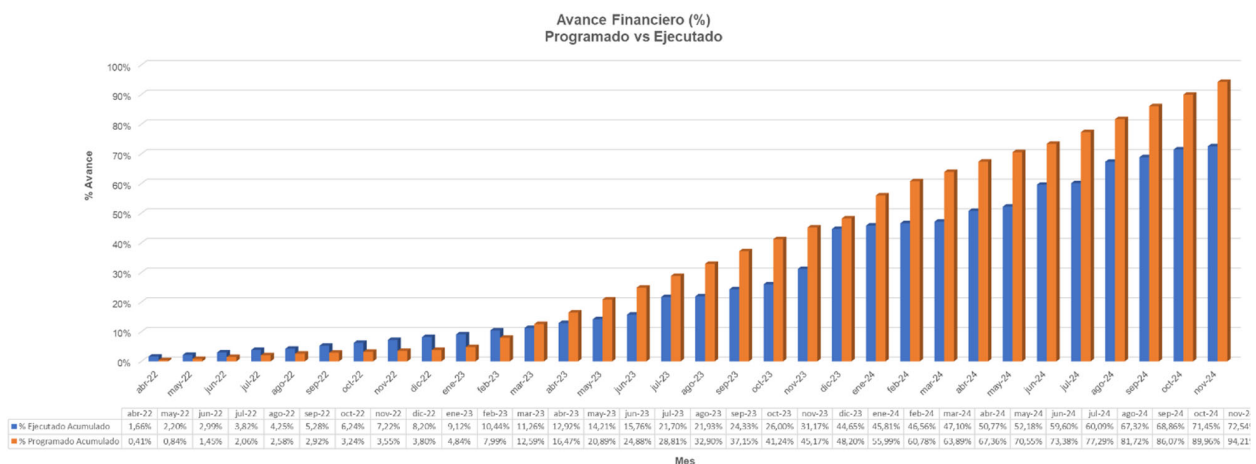
Tal como se evidencia en la gráfica anterior, ya existe una diferencia negativa o atraso del 21.67% del avance financiero obtenido respecto al avance financiero programado. Esto, congruente con el atraso ya evidenciado en la reprogramación de obra (*literal 5.2*), el constructor no ha ejecutado lo suficiente, y, por ende, no ha facturado lo que tenía previsto en su flujo de caja, siendo esto evidencia que, al igual que la reprogramación de obra, su correspondiente flujo de caja NO se cumplirá, posponiendo su finalización para el próximo año.

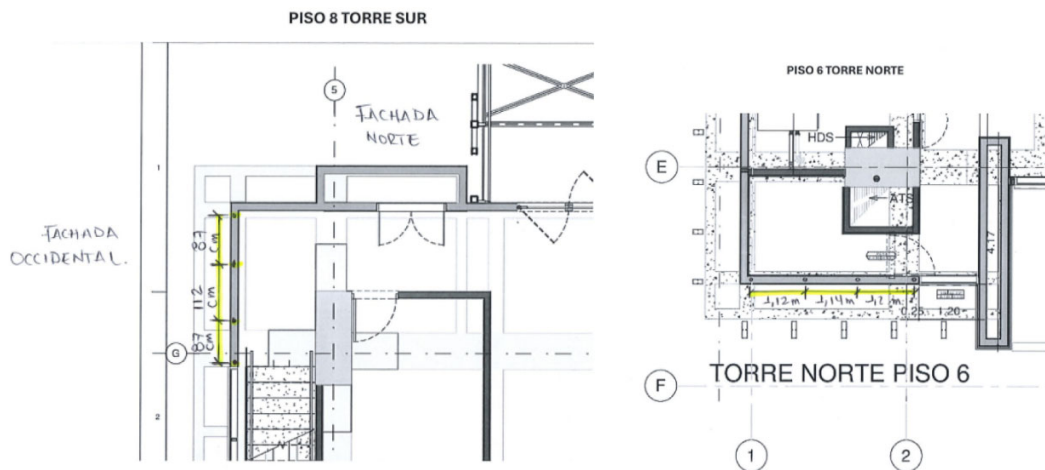
De acuerdo a los resultados de muretes obtenidos, se observó que éstos no están cumpliendo con el  $F'm$  de 8.0 MPa para la mampostería en fachada

Debido a lo anterior se solicitó al diseñador estructural información sobre la carga a aplicar en la mampostería en muros de piso 8 torre sur. (Fachada Occidental) y muros de piso 6. Torre norte (Fachada sur Eje 1 y 2).

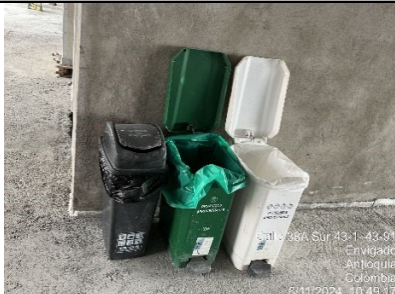
| Registro Fotográfico | |
|---|---|
| Puntos ecológicos en los frentes de obra para separación y disposición de R.S. | Acopio de RCD en contenedor, para su respectiva disposición en sitios autorizados. |

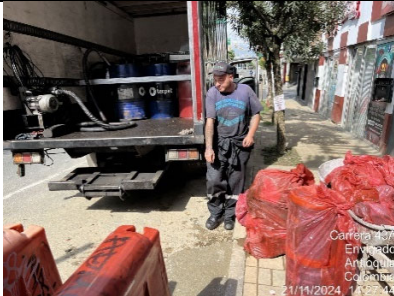
| Registro Fotográfico | |
|---|---|
| Cargue y transporte de RESPEL para su respectiva disposición, en sitios autorizados | Orden y aseo en todos los frentes de obra. |

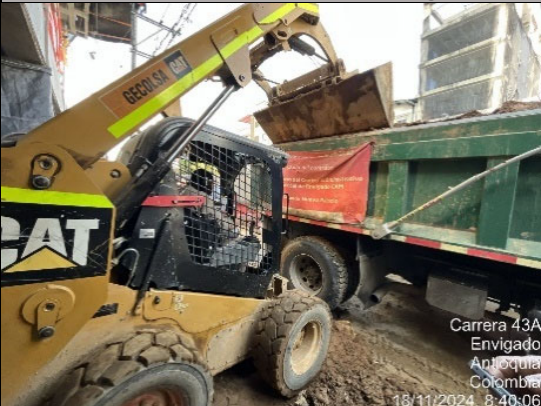
| Registro Fotográfico | |
|---|---|
| Cargue de RCD generado en obra, para su respectiva disposición en sitios autorizados. | Pesaje de residuos ordinarios generados en obra, para obtener indicadores de generación en el periodo. |

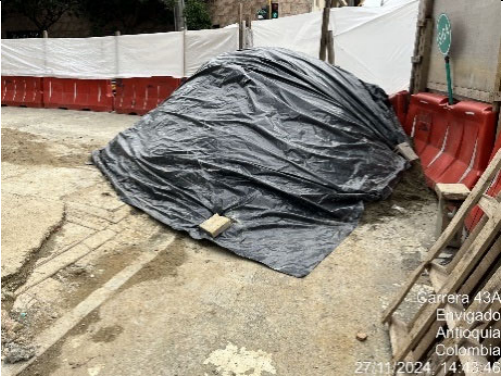
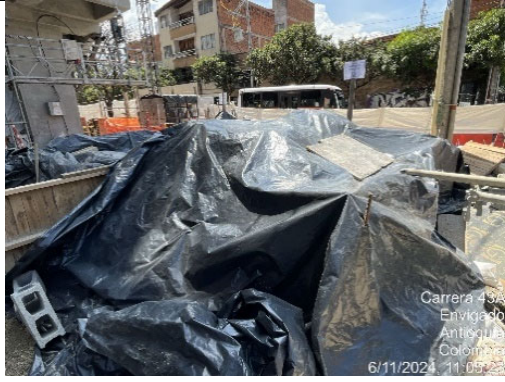
| Registro Fotográfico | |
|---|---|
| Protección de material pétreo acopiado en obra, para evitar dispersión. | Protección de material pétreo acopiado en obra, para evitar dispersión. |

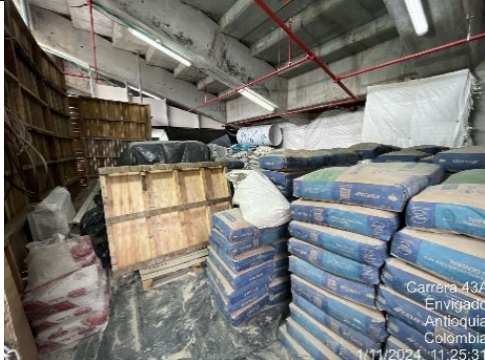
| Registro Fotográfico | |
|---|---|
| Acopio de cemento en sitio con óptimas condiciones. | Acopio de arena, protegida y demarcada. |

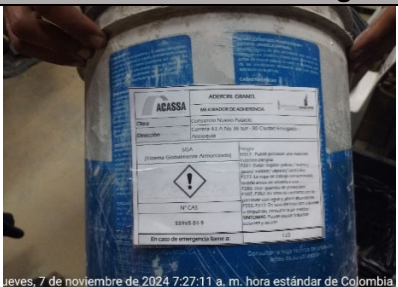
| Registro Fotográfico | |
|---|---|
| <p>Rotulación de sustancias químicas.</p> | <p>Disposición final de RESPEL a gestor ASCRUDOS.</p> |

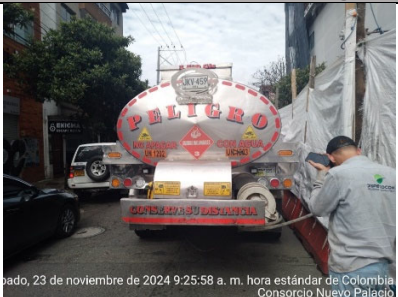
| Registro Fotográfico | |
|---|---|
| <p>Inspección aprovisionamiento de combustible.</p> | <p>Equipo en obra en óptimas condiciones.</p> |

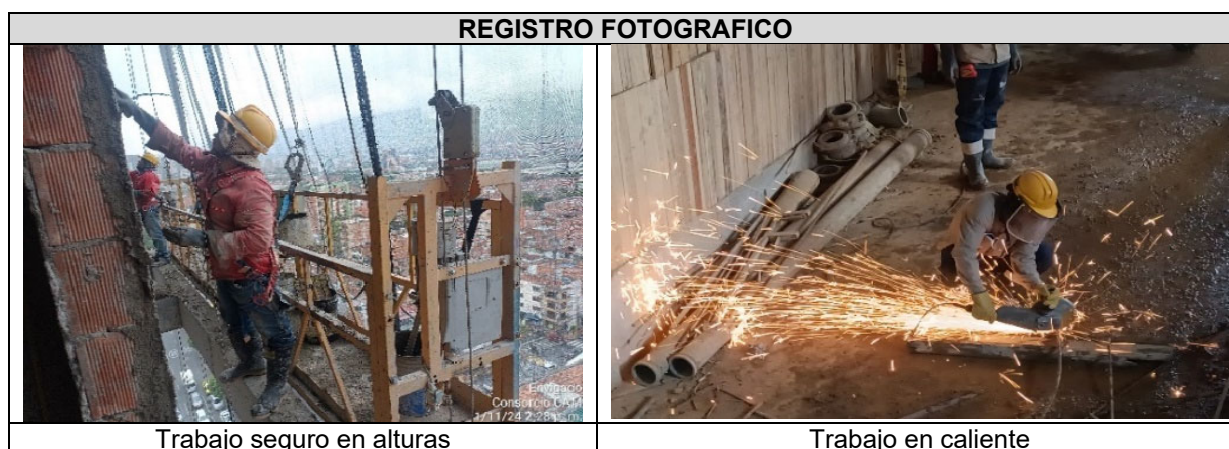
**Fotografía 3. Actividades críticas**

La interventoría supervisa que los puestos de trabajo se encuentren aislados y/o delimitados, que el personal haga uso de los elementos de protección personal idóneos y adecuados para la labor, se cuenta con extintor CO2 en el área de los puestos de trabajo donde se ejecute dicha labor, el operador para soldaduras se encuentra certificado y para corte cuenta con certificado con experiencia laboral por la empresa.
