**INFORME MENSUAL DE INTERVENTORÍA No.25**

**PERIODO  
01 AL 31 DE MARZO DEL 2024**

**INTERVENTORIA TÉCNICA, ADMINISTRATIVA, FINANCIERA, AMBIENTAL,  
JURÍDICA Y SUPERVISIÓN TÉCNICA INDEPENDIENTE PARA LA CONSTRUCCIÓN  
DEL CENTRO ADMINISTRATIVO MUNICIPAL DE ENVIGADO (CAM), EN  
CUMPLIMIENTO AL CONVENIO INTERADMINISTRATIVO  
ENV-09- 09-0926-21, ACTA DE EJECUCIÓN N°9**

**CONTRATO DE INTERVENTORÍA No. DESur-IP-36-2022  
CONSORCIO CAM 2022**

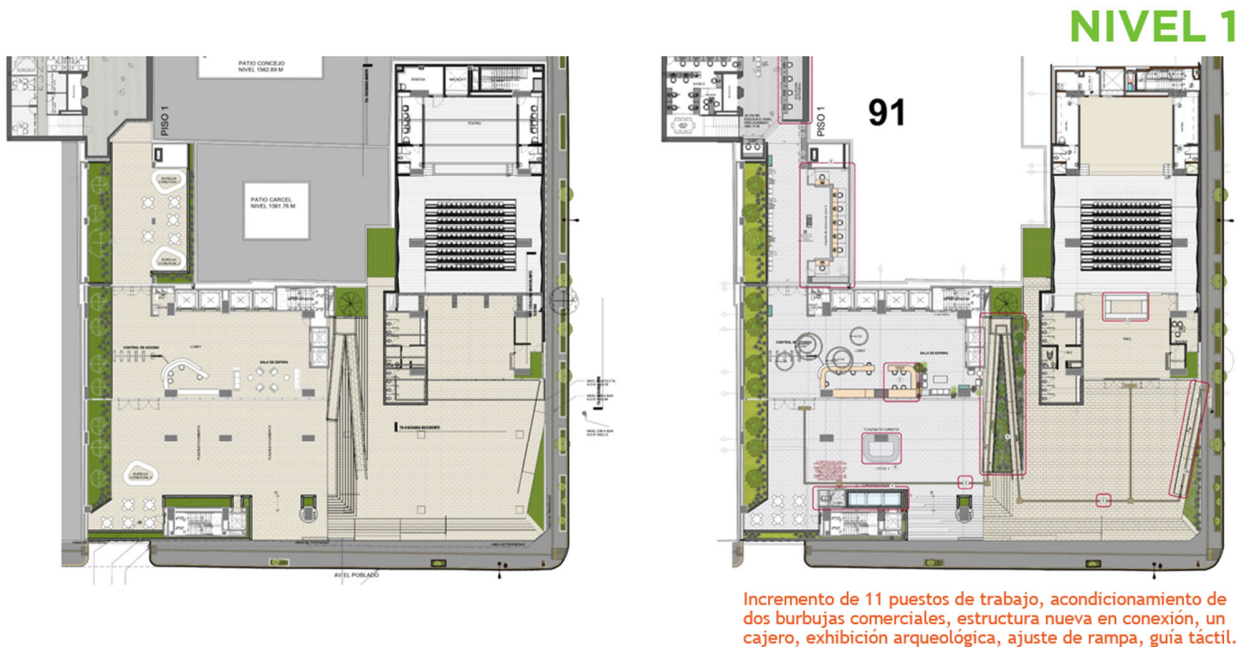
De la misma manera, Coninsa comunicó que en el edificio de conexión donde se propone la construcción de las nuevas taquillas de Hacienda y Bancos; es necesario realizar un

planteamiento arquitectónico y estructural para la cubierta de estos espacios, ya que actualmente se tiene propuesto como espacios abiertos (aire libre).

Se comunicó por parte de Interventoría que estos ajustes en rampas y plataforma, deben realizarse lo más pronto posible, ya que en las próximas semanas se iniciaría el armado y vaciado de la losa que las soporta y por tanto se deben dejar apoyos y refuerzo necesario para cada una de estas rampas.

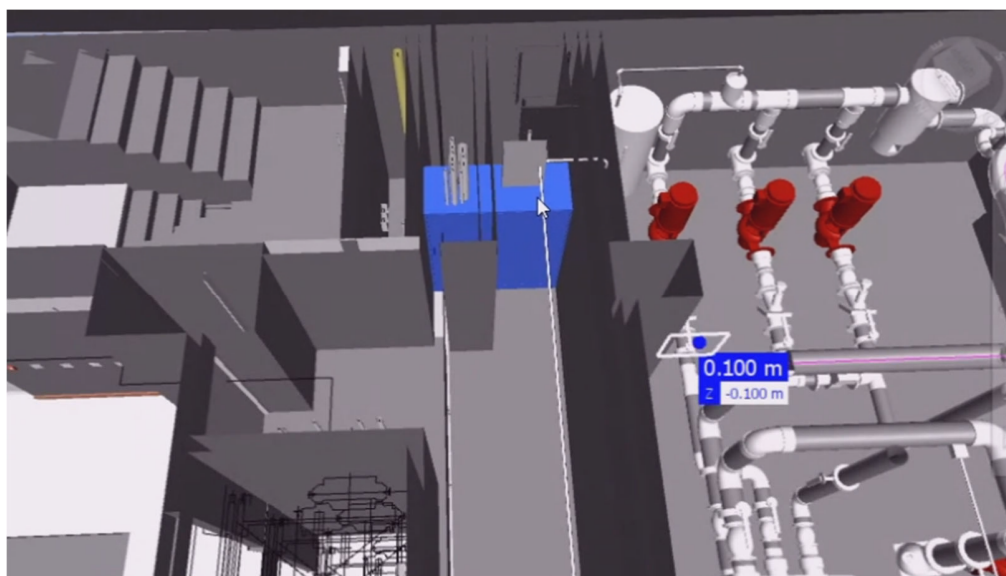
Por esta razón, se les solicitó a los diseñadores ajustar tamaño y por tanto arquitectura de este espacio; donde se garantice espacio para el manejo adecuado del tablero.

También, se debe resaltar que estos cuartos técnicos, más aún, eléctrico; se deben instalar puertas con chapas antipánico.

De acuerdo a lo anterior, mediante correo electrónico del 13 de marzo de 2024, coninsa envió plano con el nuevo muro y la puerta, se informó por parte del diseñador que se quitan los buitrones que no quedan ocupados y solo se deja el de la red hidrosanitaria.

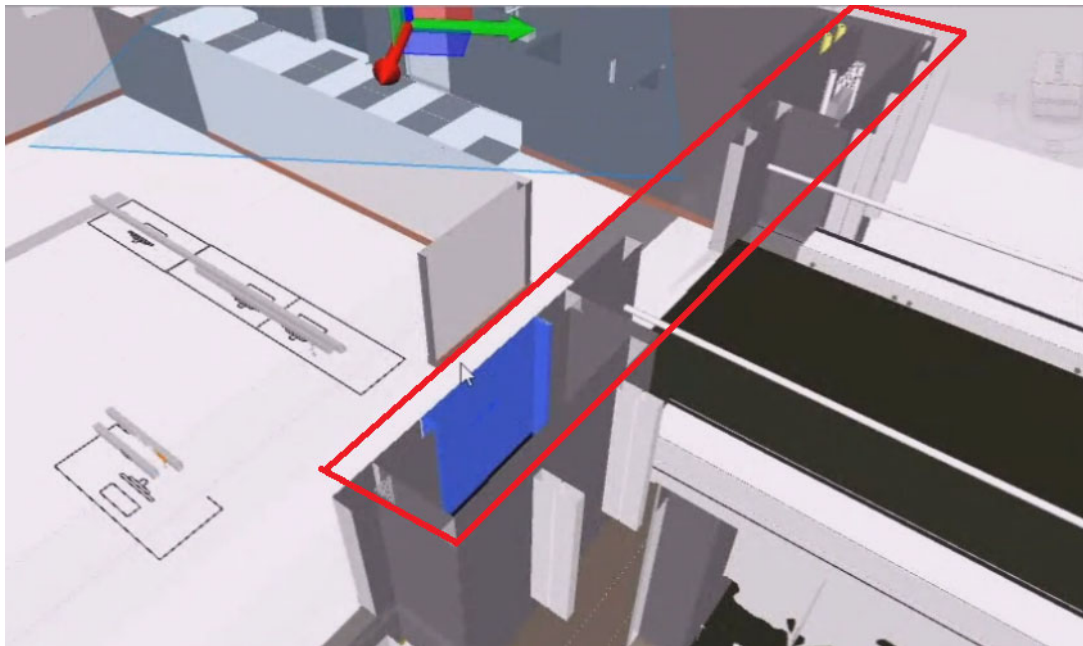
Por parte de obra, se proyectan los buitrones que se tienen en el “Eje G” de Torre Sur (ver imagen).

Inicialmente, se preguntó a los diseñadores si es necesario tener la puerta que se propone desde los diseños arquitectónicos, ya que estos buitrones no tienen sistemas complejos que deban ser inspeccionados y, por el contrario, tiene muy pocos tubos bajantes en su interior y están principalmente ubicados entre Piso 14 y Cubierta.

Los diseñadores informaron que es posible que estas puertas se puedan anular, sin embargo, van a esperar que se finalice el diseño de los puentes metálicos de conexión, ya que estos puentes deben tener un sistema de drenaje de aguas lluvias y lo más probable es que se deban bajar por alguno el buitrón mencionado.

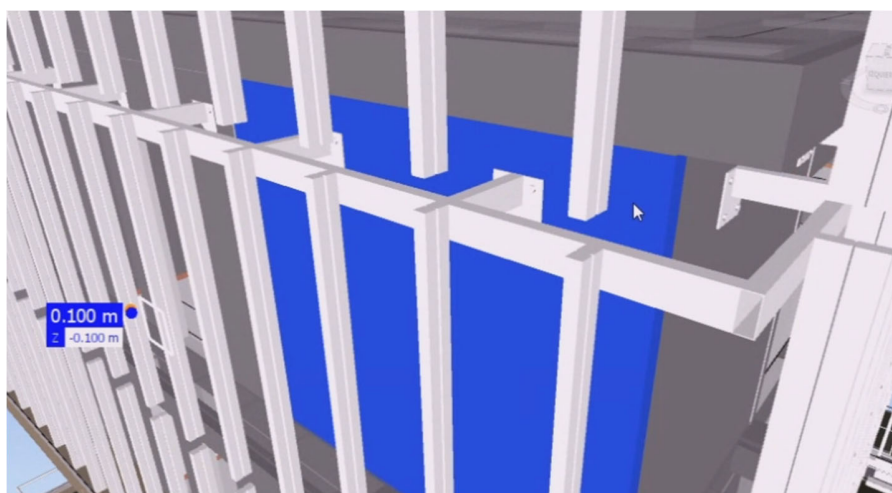
Por esta razón, se les pide a diseñadores revisar esta condición de apoyos o proponer elementos en concreto y de mayor resistencia, que garanticen el apoyo de los puntales que hacen parte de la estructura de fachada.

Queda pendiente propuesta estructural y detalle constructivo de los elementos que sean necesarios para garantizar el adecuado apoyo de la fachada.

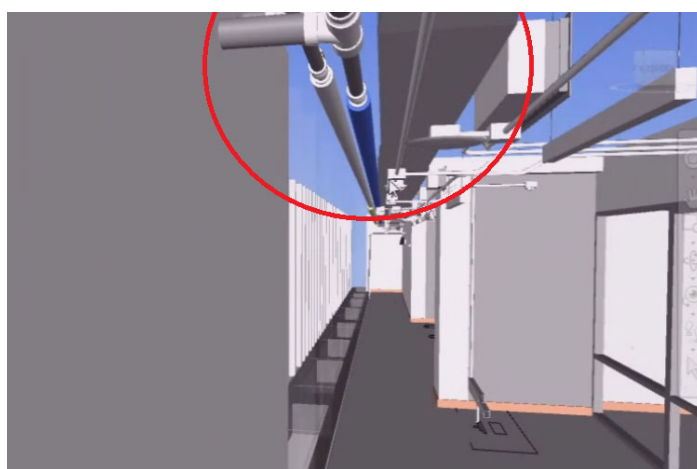
Interventoría manifestó que, al momento de iniciar la instalación de la tubería de agua fría y los ductos de AA que van hacia el cuarto de las UMAs; en algunos niveles de Torre Sur, es necesario que se instale uno de los dos tubos de agua fría por debajo del ducto galvanizado. Se indicó que esta tubería tiene un recubrimiento de insolación de 5 pulgadas aproximadamente y por tanto el tamaño final de esta tubería es de 8 a 10 pulgadas aproximadamente.

Teniendo en cuenta esta consideración, se informó que, desde obra se realizará la instalación de esta tubería bajo ambas condiciones y respetando distancia desde las ventanas que se tiene en el corredor de cada piso. Posterior, se enviará registro fotográfico para visto bueno por parte de diseñadores.

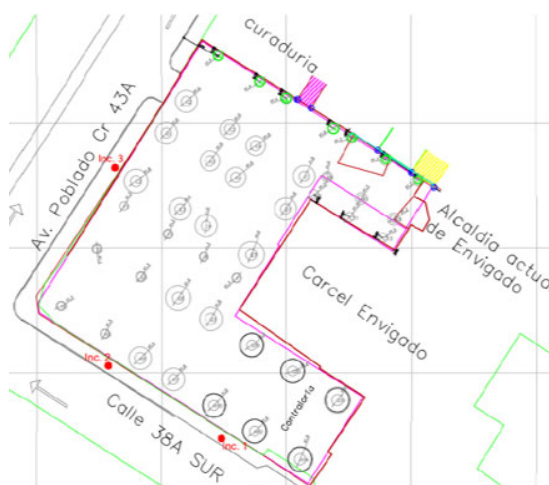
A la fecha se tienen 44 informes de lectura de inclinómetros en los cuales se presentó una deformación acumulada máxima de 10.456 mm en el inclinómetro **1** a una profundidad de 3.50 metros. las deformaciones observadas a la profundidad entre 10 m y 15 m conservan una misma tendencia desde el inicio de las lecturas en este inclinómetro y presenta una dirección del vector de desplazamiento en vaivén, por lo cual, se atribuye tal desplazamiento. En el inclinómetro **2**, se registran una deformación máxima de 8.532 mm a una profundidad de 5.50 m, mientras que en el inclinómetro **3** se registra una deformación máxima de 11.036 mm, a una profundidad de 1.00 m. Esta última lectura se realizó el 2 de noviembre de 2023, por lo cual y con base en los resultados de las lecturas de los inclinómetros se evidenció una alteración frecuente de los inclinómetros debido a las actividades que se desarrollan en la obra en cada uno de estos frentes. Sin embargo, dado que en la actualidad está muy adelantada la obra de los muros de contención del sótano 1 en el costado de la calle 38 A sur, la geotecnista recomendó suspender las lecturas de los inclinómetros hasta que se comience la excavación de la cuña de tierra a nivel del sótano 2. Momento en el cual se debe dar aviso a Suelo y ambiente retomar las lecturas con una frecuencia de cada 8 días.

A la fecha de corte de este informe, aún no se ha iniciado las excavaciones de las cuñas de tierra a nivel del sótano 2.

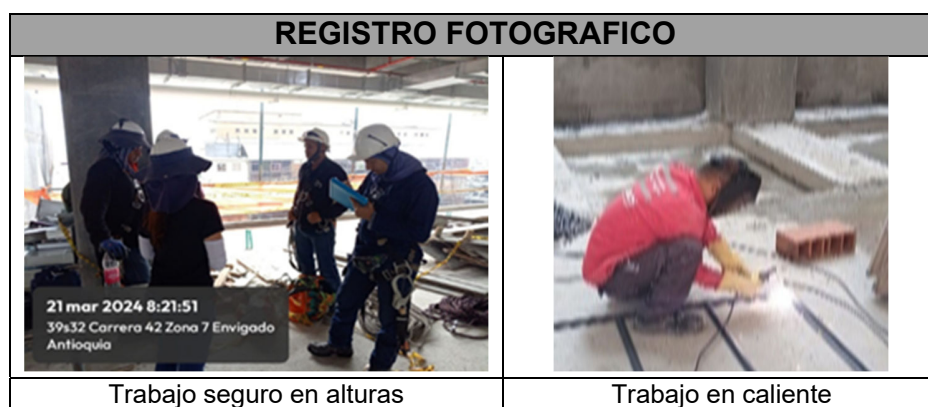
**Fotografía 3. Actividades críticas**

La interventoría supervisa que los puestos de trabajo se encuentren aislados y/o delimitados, que el personal haga uso de los elementos de protección personal idóneos y adecuados para la labor, se cuenta con extintor CO2 en el área, el operador para soldaduras se encuentra certificado y para corte cuenta con certificado con experiencia laboral por la empresa.
