**INFORME MENSUAL DE INTERVENTORÍA No.29**

**PERIODO  
01 AL 31 DE JULIO DEL 2024**

**MUNICIPIO DE ENVIGADO - ANTIOQUIA**

**INTERVENTORIA TÉCNICA, ADMINISTRATIVA, FINANCIERA, AMBIENTAL,  
JURÍDICA Y SUPERVISIÓN TÉCNICA INDEPENDIENTE PARA LA CONSTRUCCIÓN  
DEL CENTRO ADMINISTRATIVO MUNICIPAL DE ENVIGADO (CAM), EN  
CUMPLIMIENTO AL CONVENIO INTERADMINISTRATIVO  
ENV-09- 09-0926-21, ACTA DE EJECUCIÓN N°9**

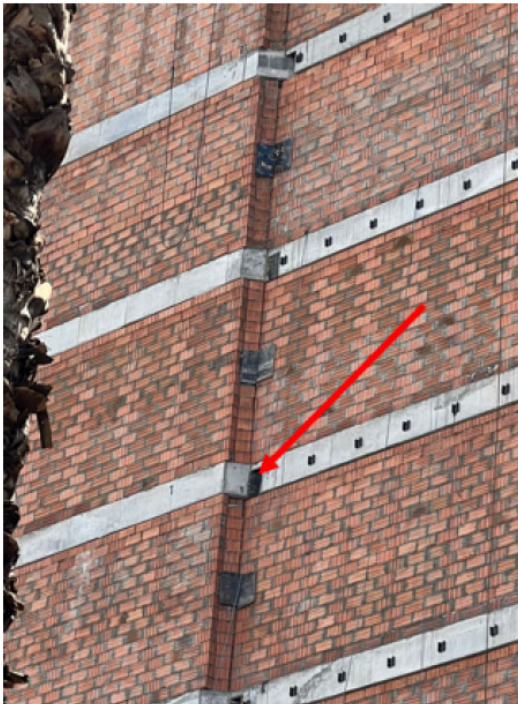
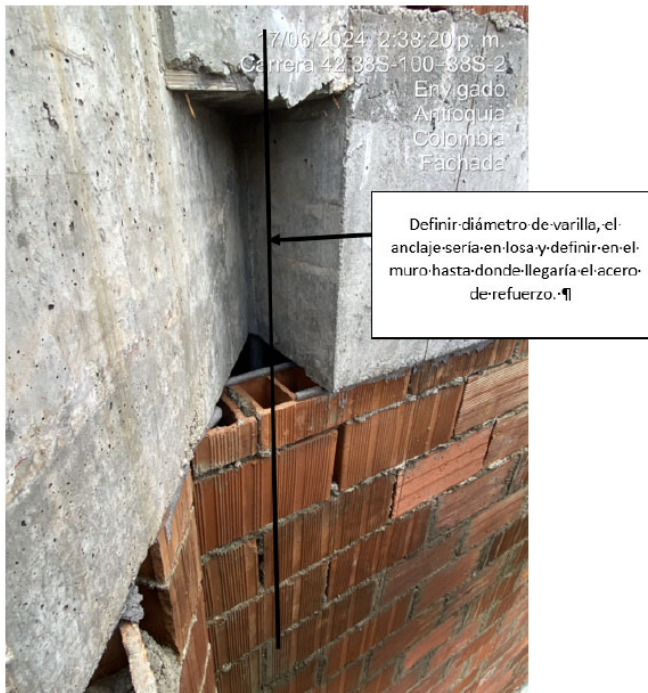
Es importante en cuanto al tema de la fachada contar con el concepto del estructural, ya que el anclaje en este punto sería de 5 cm aproximadamente, adicionalmente en este punto no hay doveta desde el inicio y no tiene fin, entonces desde la viga hasta donde iría ? se haría cuelga?, No hay detalle de cuelga en losa y no lo tenemos aprobado ejecutar. Es importante destacar que este detalle se debe hacer en todos los pisos.

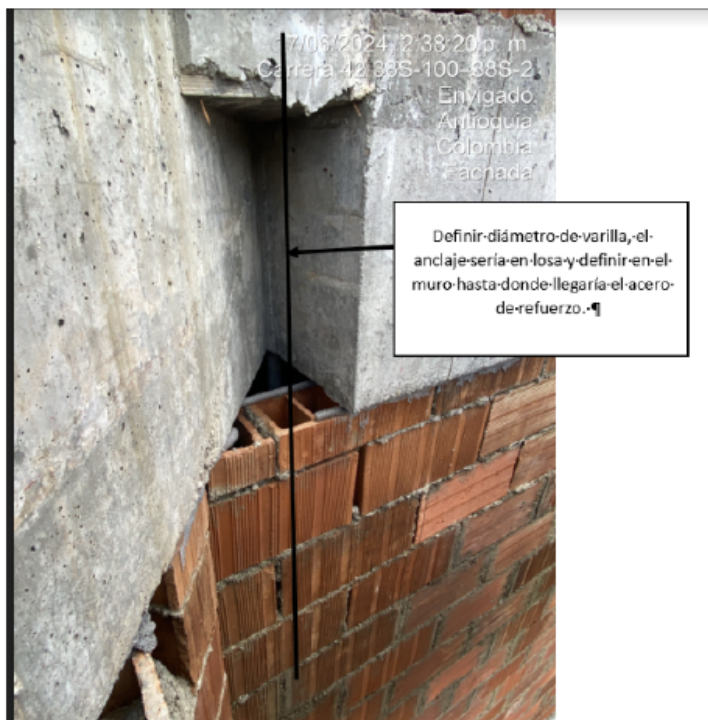
R/(2024/07/12): Se plantean dos alternativas para cerrar el espacio.

Alternativa 1: Propuesta por arquitectura de cerrar con mampostería, dejando dovela de 3/8" L=1.10m, de esta longitud se recomienda anclar 0.08m en la loseta y se deja 0.52m debajo de la vigueta, todas las celdas donde esta la dovela deben quedar llenas por grout hasta la loseta, (ver figura 1).

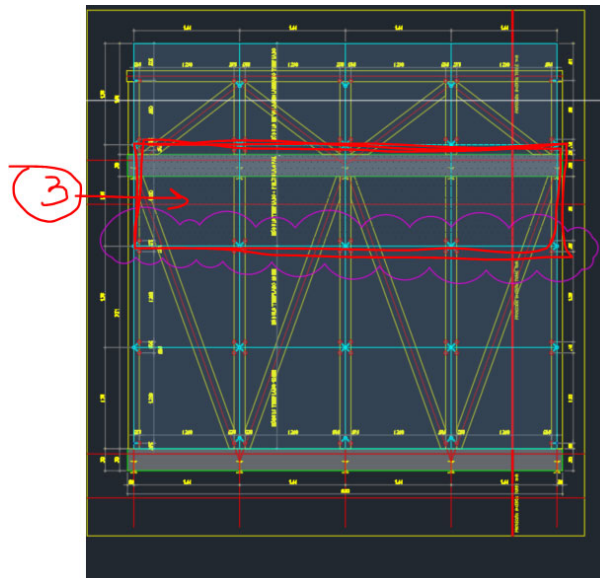
En los vidrios para los puentes revisando la especificación que tenemos es un vidrio templado + película opal, debemos darle más especificidad, el vidrio debe ser templado laminado con la película opal entre el sanduche de los vidrios. que no quede como película exterior que sufre un desgaste muy rápido y la idea es que resista mejor el paso del tiempo

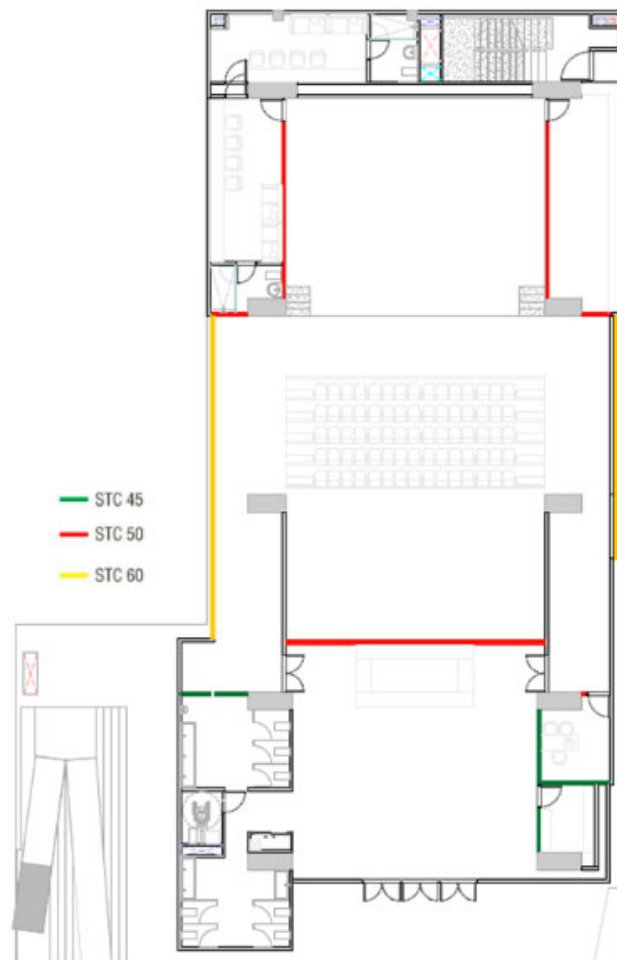
Según lo especificado en la planta y en las convenciones, para los muros acústicos de cerramiento del teatro se especifica que son en superboard, pero no que tipo de STC. Mientras que el informe bioclimático especifica lo siguiente:

De acuerdo con lo expuesto anteriormente es de suma importancia se aclare por parte del diseñador, sobre el tipo de muro que se consideró desde el diseño, teniendo en cuenta el espesor y la configuración de estos elementos, ya que esta información debe estar descrita y coincidir entre los planos arquitectónicos, el informe de bioclimática y el presupuesto de obra.

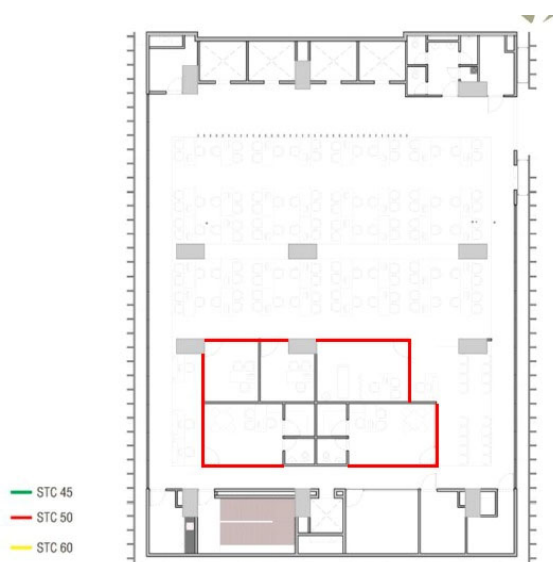
Torre Norte – Nivel 9

Se observa que en piso 9, los muros que están ubicados entre el cuarto de UMAS, sala de reuniones y ascensores no está especificado si es un tipo de muro STC 60 o no, puesto que en todos los demás pisos se muestra que son STC 60 como se evidencia en la planta de piso 7. Favor aclarar si es un error de digitación.

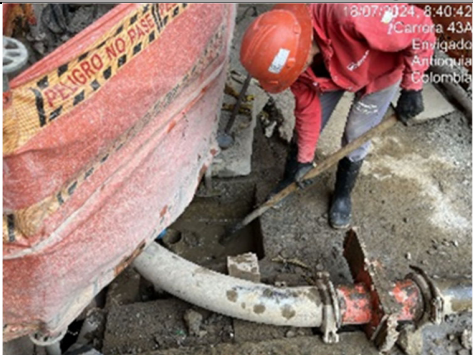
| Registro Fotográfico | |
|---|---|
| Limpieza y mantenimiento de caja desarenadora principal | Bombeo de agua para tratamiento y luego uso para lavado de equipos en general |

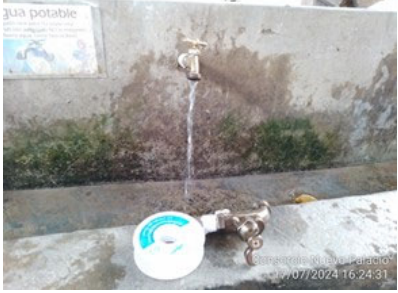
| Registro Fotográfico | |
|---|---|
| Ajustes en grifería para evitar fugas de agua. | Capacitación en temas ambientales de suma importancia |

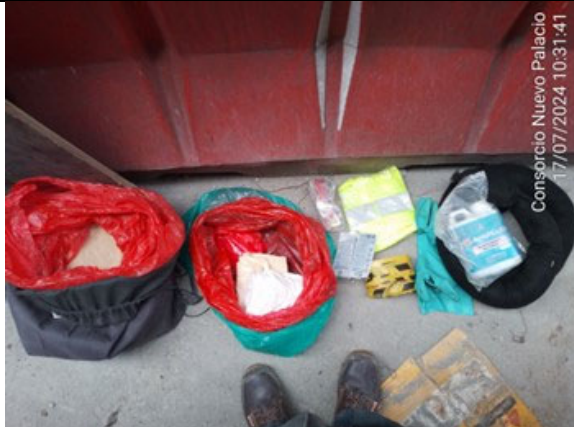
| Registro Fotográfico | |
|---|---|
| Acopio principal de sustancias químicas. | Verificación de elementos presentes en kit anti-derrames, presente en frente de obra. |
