**INFORME MENSUAL DE INTERVENTORÍA No.35**

**PERIODO  
01 AL 31 DE ENERO DEL 2025**

**MUNICIPIO DE ENVIGADO - ANTIOQUIA**

**INTERVENTORIA TÉCNICA, ADMINISTRATIVA, FINANCIERA, AMBIENTAL,  
JURÍDICA Y SUPERVISIÓN TÉCNICA INDEPENDIENTE PARA LA CONSTRUCCIÓN  
DEL CENTRO ADMINISTRATIVO MUNICIPAL DE ENVIGADO (CAM), EN  
CUMPLIMIENTO AL CONVENIO INTERADMINISTRATIVO  
ENV-09- 09-0926-21, ACTA DE EJECUCIÓN N°9**

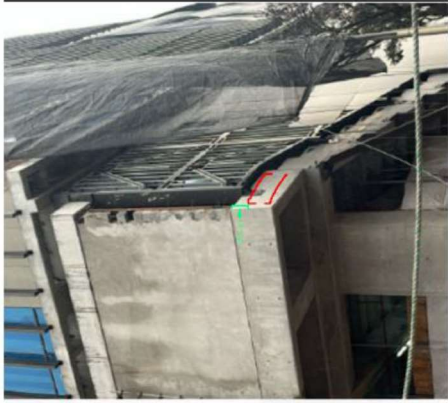
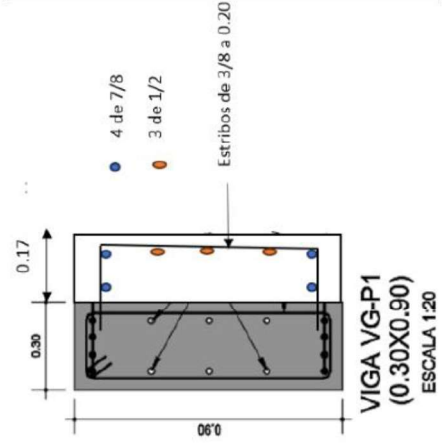
De acuerdo al detalle estructural para el reengruese de la viga (VG P1), se observa que el acero de refuerzo de 7/8" quedaría debajo de la ménsula 20 cm aproximadamente, por lo que no se podría cumplir con el detalle estructural en concreto enviado por la ingeniera Ana Milena.

Se aclara que, el refuerzo de la viga que está diseñada en la parte superior que corresponde a dos barras de 7/8" se interrumpe con la cartela de la ménsula (Ver Imagen), por lo que no se podría dejar el refuerzo como está diseñada actualmente. Por tal razón solicitamos se revise este detalle puntualmente. Quedó claro que la platina podía quedar embebida en el vaciado, pero en este momento se tiene la inquietud y la dificultad de cómo se manejaría el acero de refuerzo en dicha zona en cuanto a su ubicación.

Solicitamos ajuste del diseño en concreto para su construcción, y/o revisión de ejecutar dicho ajuste en estructura metálica, si así por favor enviar detalle de la estructura metálica.

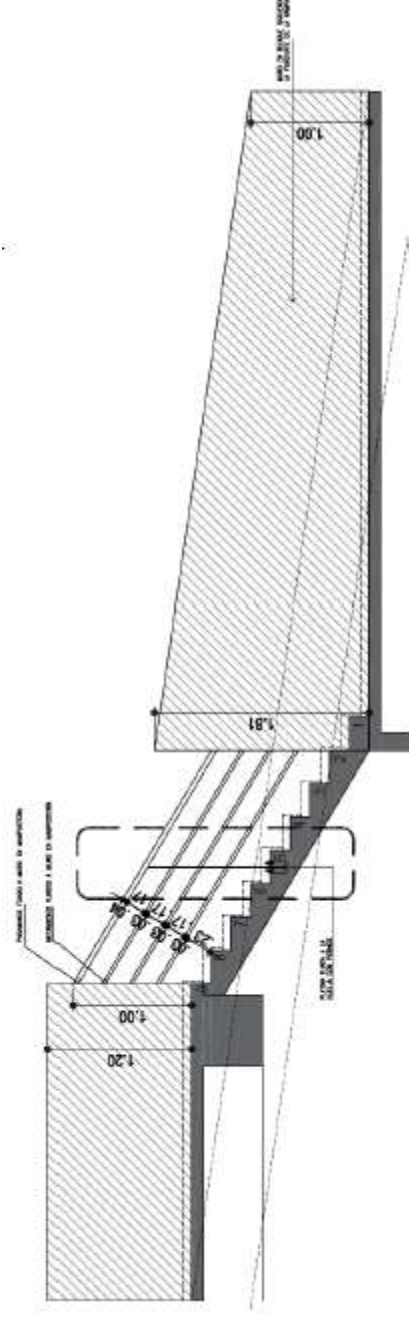
Por favor aclarar si el detalle de estos muros de 0.15 m que se muestran en la imagen A (No. 1 y No. 2), corresponde al detalle de muro contra impacto en concreto de 21 MPa indicado en planos de elementos no estructurales de 0.15 (Opción 2) por su espesor y ubicación para cumplimiento de seguridad humana. Por lo anterior se solicita amablemente se revise:

1. Para el Muro No. 1 (Ver Imagen A. S2 a S2.5): Indicar viga de fundación, ubicación y detalle estructural para el apoyo del muro. (Sea contraimpacto o convencional)
2. Para el Muro No. 2 (Ver Imagen A. S1 A S 1.5): Si bien el pasado 12 de diciembre se envió por arquitectura el detalle para el pasamanos y la mampostería, se solicita aclarar si el muro es contraimpacto de acuerdo al diseño de ENE y si es así consideramos que el pasamanos también debe ser contra impacto. Por favor aclarar.

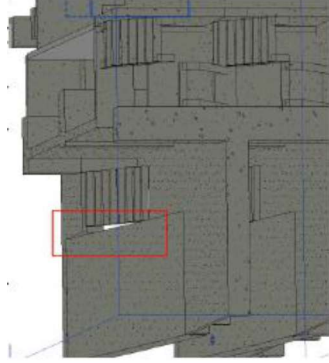
Teniendo en cuenta la respuesta por parte del estructural correspondiente a la consulta 240 de arquitectura, donde se indica que los muros laterales de las rampas en el eje 7 (Ver Imagen A): deben ser contra impacto, y estos deben estar apoyados en las Viguetas de la rampa, amablemente solicitamos se valide lo siguiente:

1. Ancho de la rampa, teniendo en cuenta que el muro contra impacto es de 15 cm y está apoyado en la vigueta de la rampa. (Siendo así se puede realizar el muro completo apoyado en la vigueta)
2. Enviar diseño de pasamanos contraimpacto, si aplica de acuerdo a lo indicado por el diseñador estructural
3. Indicar que se haría entre el espacio (15 cm) que se generó entre las escalas y la rampa, ejecutando el muro contraimpacto apoyado en la vigueta de la rampa.

Buenas tardes Wendy, ubiquemos el muro contra impacto sobre la rampa ya que el ancho está por encima de lo normativo y en el espacio de 15 cms que queda al costado de la escalera ponemos el pasamanos que se compartió desde arquitectura (quedaría detrás del muro contra impacto.)

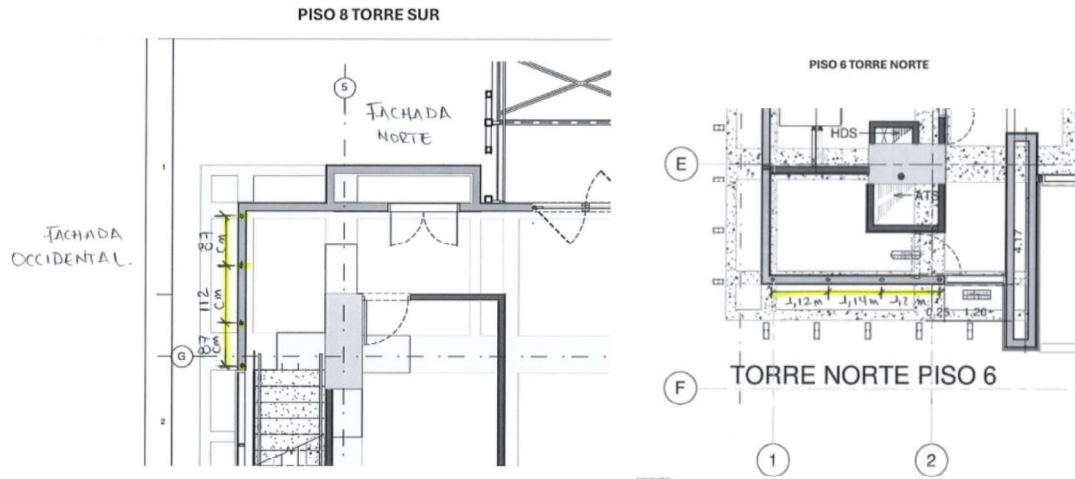
De acuerdo a los resultados de muretes obtenidos, se observó que éstos no están cumpliendo con el  $F'm$  de 8.0 MPa para la mampostería en fachada

Debido a lo anterior se solicitó al diseñador estructural información sobre la carga a aplicar en la mampostería en muros de piso 8 torre sur. (Fachada Occidental) y muros de piso 6. Torre norte (Fachada sur Eje 1 y 2).

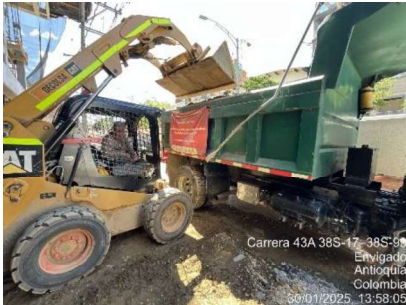
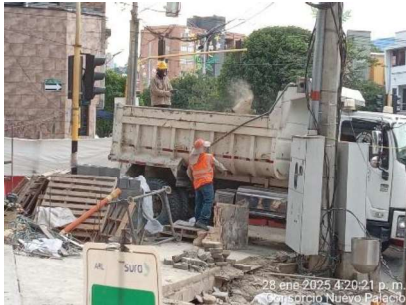
| Registro Fotográfico | |
|---|---|
| Cargue de RCD generado en obra, para su respectiva disposición en sitios autorizados. | Cargue de madera sobrante en obra, para su respectivo aprovechamiento en sitios autorizados. |

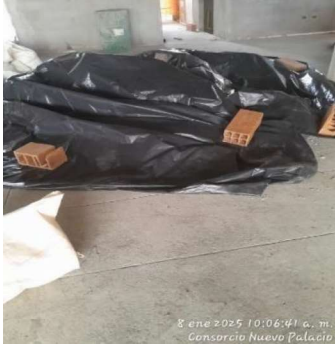
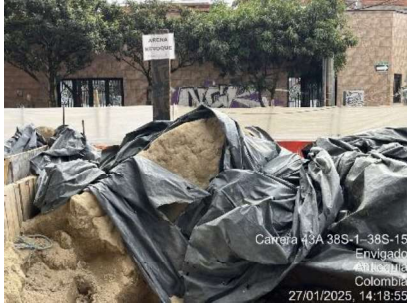
| Registro Fotográfico | |
|---|---|
| Acopio de arena protegida | Acopio de arena protegida y marcada |

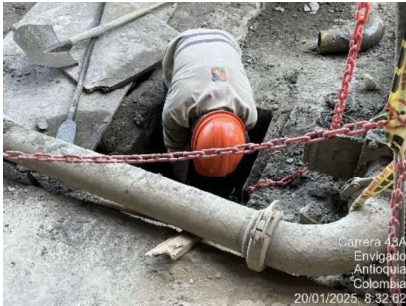
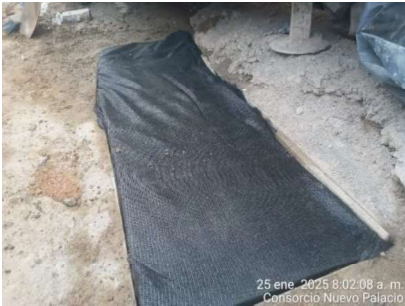
| Registro Fotográfico | |
|---|---|
| Limpieza y mantenimiento de cajas desarenadoras, presentes en frentes de obra. | Limpieza y mantenimiento de protecciones en sumideros, presentes en frentes de obra. |

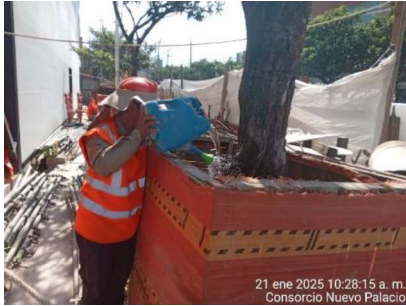
| Registro Fotográfico | |
|---|---|
| Cerramientos perimetrales en buen estado, en árboles al interior del frente de obra. | Riego diario en árboles al interior del frente de obra, en época de verano. |

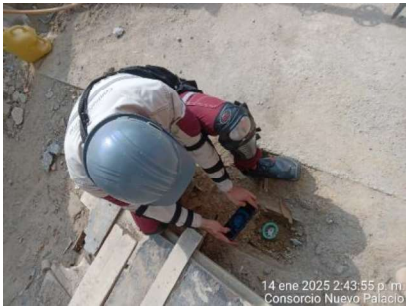
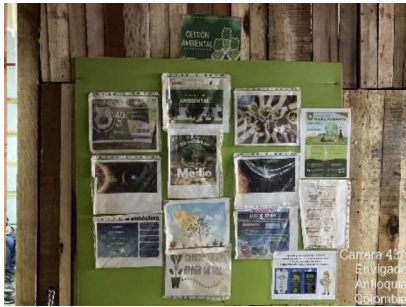
| Registro Fotográfico | |
|---|---|
| Funcionario de EPM, realizando control del consumo de agua en el frente de obra. | Cartelera con información ambiental, ubicada en sitio estratégico. |

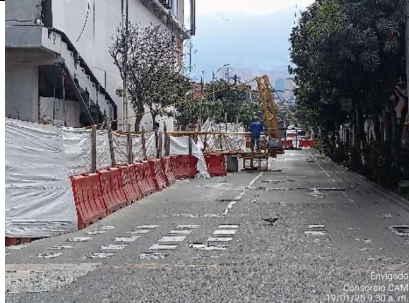
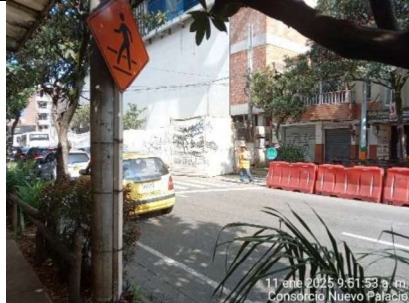
| Registro Fotográfico | |
|---|---|
| Cierre vial para ejecutar la actividad de desmonte de torre grúa. | Señales verticales, en vías aledañas al frente de obra. |

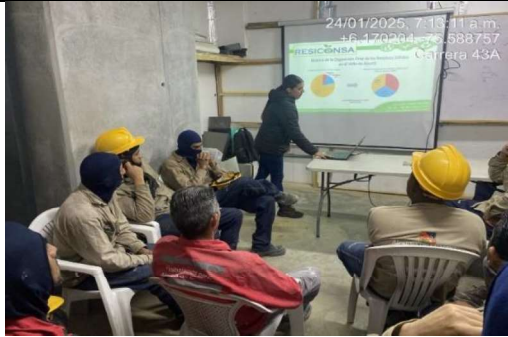
Capacitaciones a personal operativo en temas ambientales.

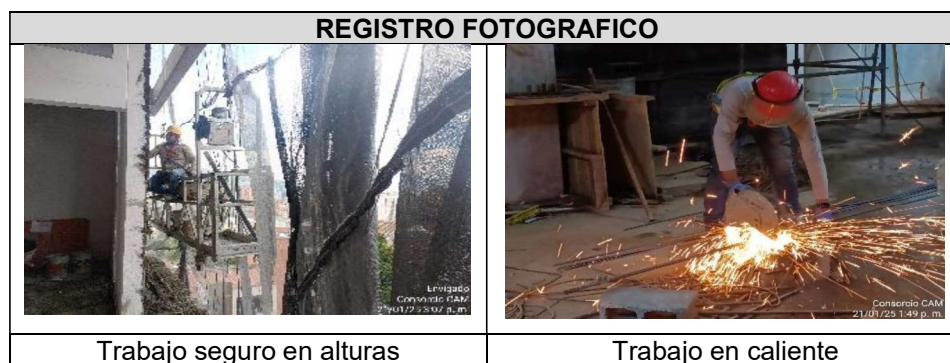
**Fotografía 3.** Actividades críticas

La interventoría supervisa que los puestos de trabajo se encuentren aislados y/o delimitados, que el personal haga uso de los elementos de protección personal idóneos y adecuados para la labor, se cuenta con extintor CO2 en el área de los puestos de trabajo donde se ejecute dicha labor, el operador para soldaduras se encuentra certificado y para corte cuenta con certificado con experiencia laboral por la empresa.

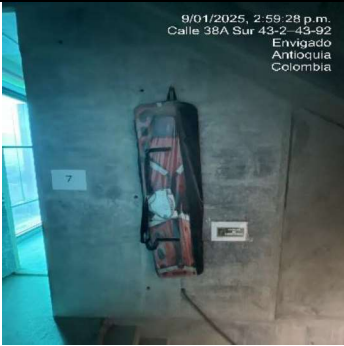
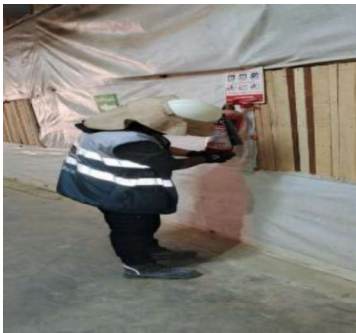
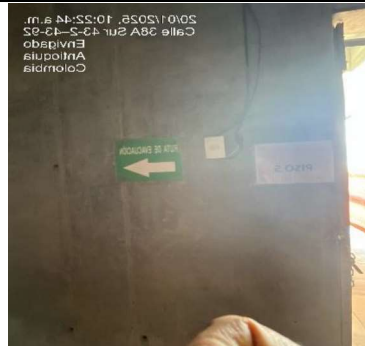
**Fotografía 4.** Implementos de emergencia

| REGISTRO FOTOGRAFICO | | |
|---|---|---|
| Camilla | Extintor | Rutas de evacuación |
