**INTERVENTORIA TÉCNICA, ADMINISTRATIVA, FINANCIERA, AMBIENTAL,  
JURÍDICA Y SUPERVISIÓN TÉCNICA INDEPENDIENTE PARA LA CONSTRUCCIÓN  
DEL CENTRO ADMINISTRATIVO MUNICIPAL DE ENVIGADO (CAM), EN  
CUMPLIMIENTO AL CONVENIO INTERADMINISTRATIVO  
ENV-09- 09-0926-21, ACTA DE EJECUCIÓN N°9**

**INFORME No.23 SUPERVISIÓN TÉCNICA INDEPENDIENTE**

**MES DE ABRIL 2024**

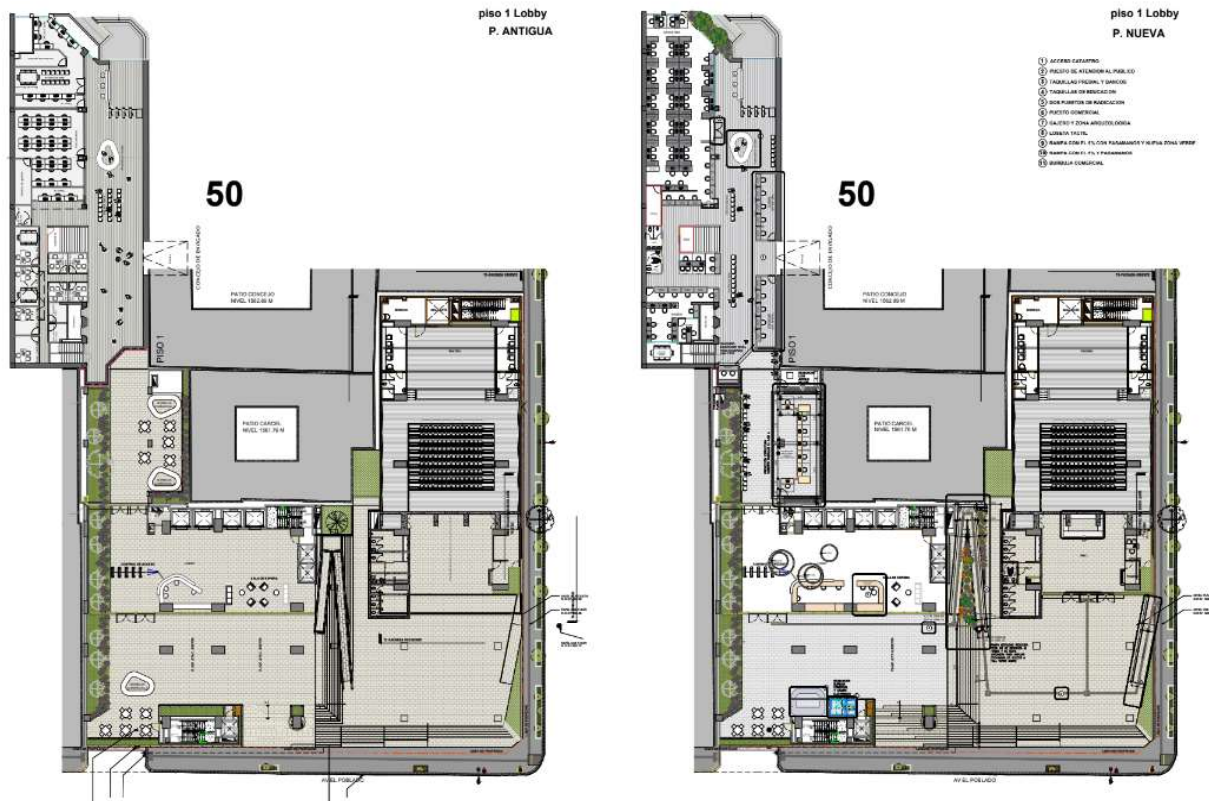
## AJUSTE A PROPUESTA DESUR

Por lo anterior en el comité de diseño del 16 de abril de 2024, se indicó que es necesario realizar los ajustes arquitectónicos y de las diferentes disciplinas técnicas para los cambios que son necesarios en Piso 1 del proyecto. Principalmente, en Torre norte y la rampa de conexión con la plataforma de Torre Sur.

Coninsa informó en dicho comité que entregará propuesta económica para el rediseño.

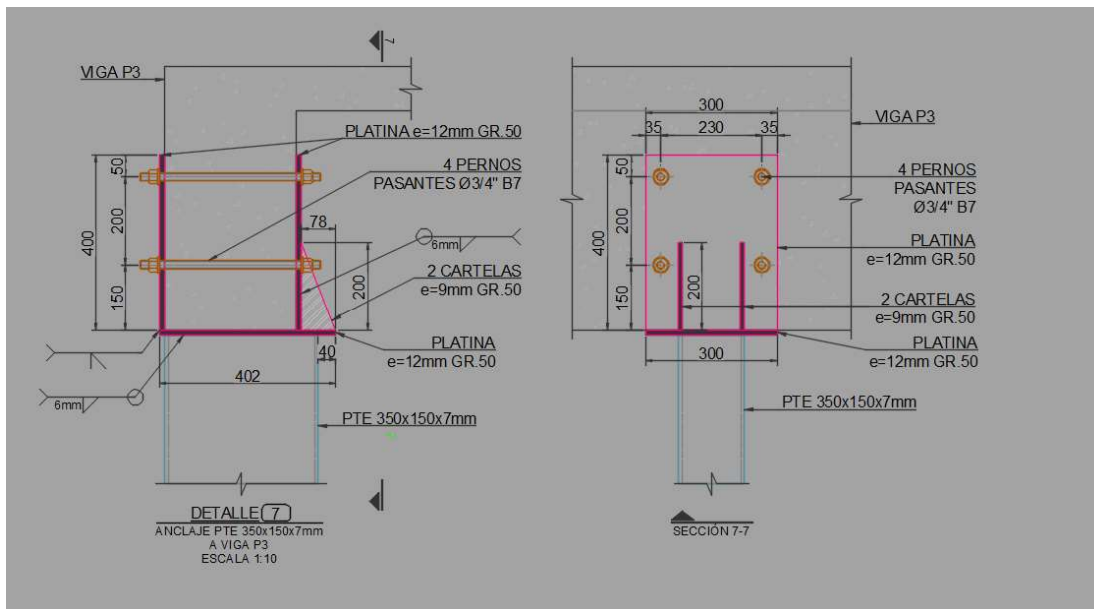
Mediante correo electrónico del 12 de abril de 2024, el diseñador indicó que los elementos de fachada sí requieren apoyo y anclaje en viga superior e informó que se puede emplear el detalle detalle 7 del plano, simplemente el fabricante deber ajustar el detalle a las medidas reales en campo. La pestaña se generaría entonces hacia el exterior de la fachada.
