**INTERVENTORIA TÉCNICA, ADMINISTRATIVA, FINANCIERA, AMBIENTAL,  
JURÍDICA Y SUPERVISIÓN TÉCNICA INDEPENDIENTE PARA LA CONSTRUCCIÓN  
DEL CENTRO ADMINISTRATIVO MUNICIPAL DE ENVIGADO (CAM), EN  
CUMPLIMIENTO AL CONVENIO INTERADMINISTRATIVO  
ENV-09- 09-0926-21, ACTA DE EJECUCIÓN N°9**

**INFORME No.26 SUPERVISIÓN TÉCNICA INDEPENDIENTE**

**MES DE JULIO 2024**

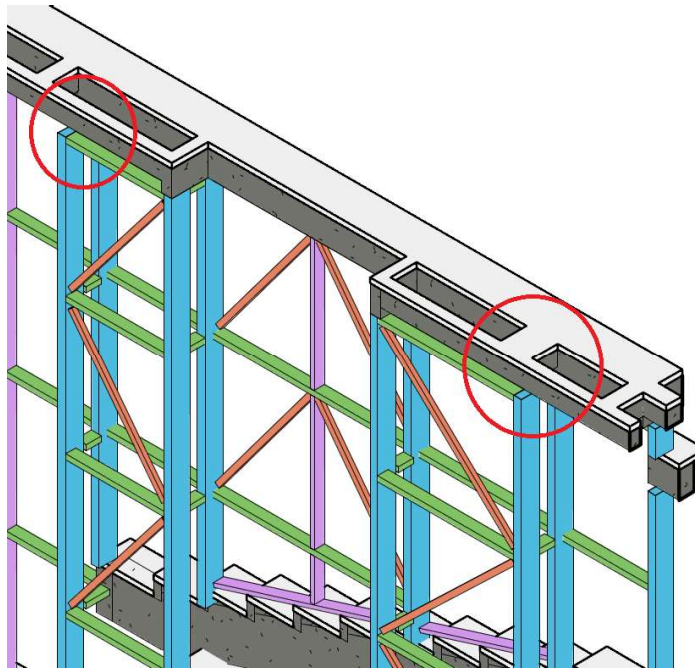
Se indicó a los diseñadores que en diseños el apoyo de la estructura metálica no está alineado con la vigueta de concreto de Piso 3, por esta razón, no fue posible garantizar fijación superior por medio de platinas y pernos.

Mediante correo electrónico del 12 de abril de 2024, el diseñador indicó que los elementos de fachada sí requieren apoyo y anclaje en vigueta superior e informó que se puede emplear el detalle 7 del plano, simplemente el fabricante deber ajustar el detalle a las medidas reales en campo. La pestaña se generaría entonces hacia el exterior de la fachada.

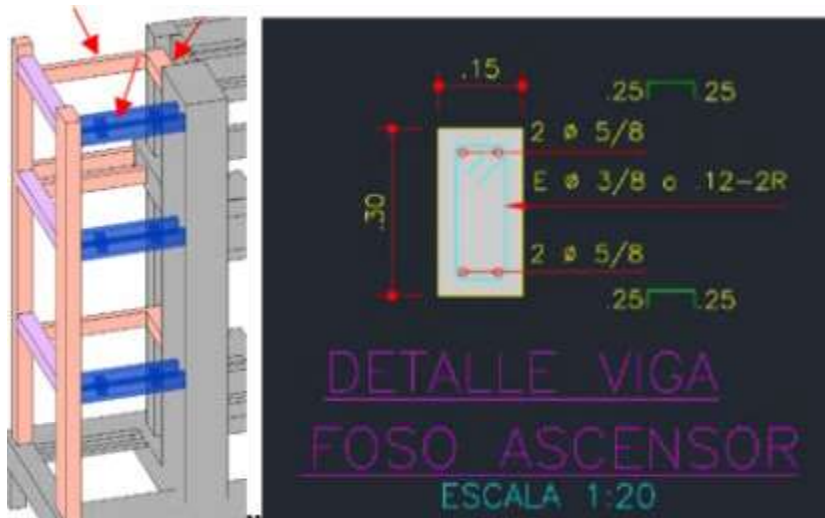
#### **Vigas de 0.15 m x 0.30 m**

Las vigas de 0.15 m x 0.30 m. El refuerzo longitudinal de las viguetas se ancla con epóxico a las columnas del eje 2D, al machón de 0.30 x 0.60 m, y al machón de 0.50 x 0.50 m. Ver detalle a continuación:

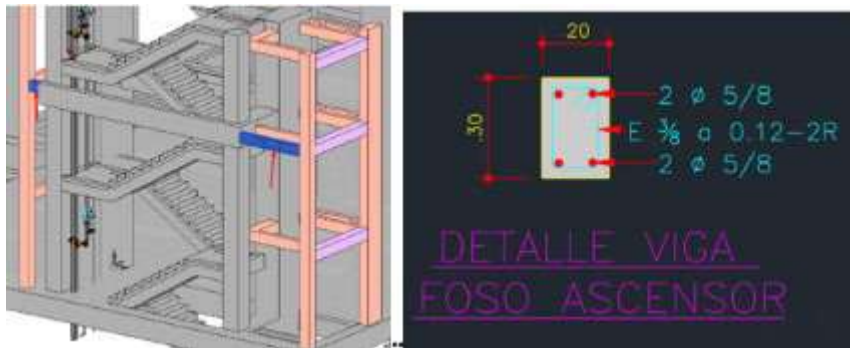
### **Vigas de 0.20 m x 0.30 m**

Teniendo presente que, el primer tramo de mampostería de fachada se debe realizar en bloque de 20 cm de espesor dicha viga se debe ejecutar de 0.20 m x 0.30 m. Ver detalle.

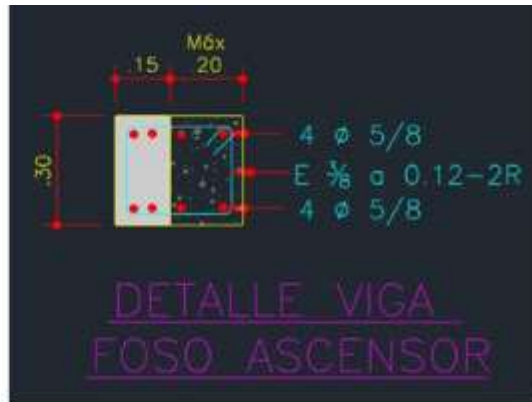
### **Vigas de 0.15m x 0.30 m con sobreancho de 0.20m x 0.30m.**

P1 a P3: En el eje D1, se realizará una viga a cara de columna para tenerlo en cuenta como apoyo para los rieles necesarios para el ascensor en dos alturas diferentes que van en forma de "U" (tal como se muestra en la figura a continuación), es decir, se deberá realizar una viga de 0.15 m x 0.30 m, con un sobre ancho de 0.20 m. Ver detalle estructural.

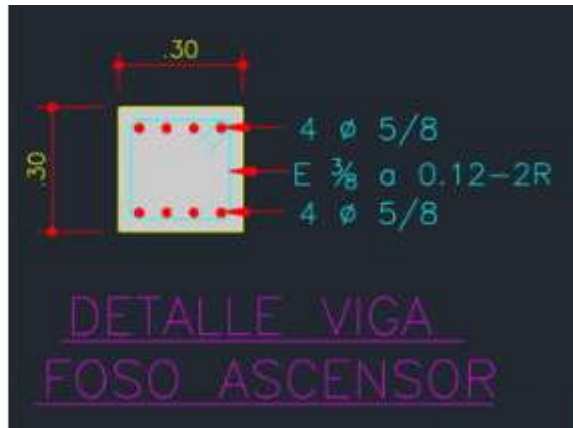
### **Viga de 0.30m x 0.30m**

Se debe realizar la viga en color magenta de 0.30m x 0.30 m, teniendo en cuenta que se debe construir un doble muro. Ver detalle estructural.

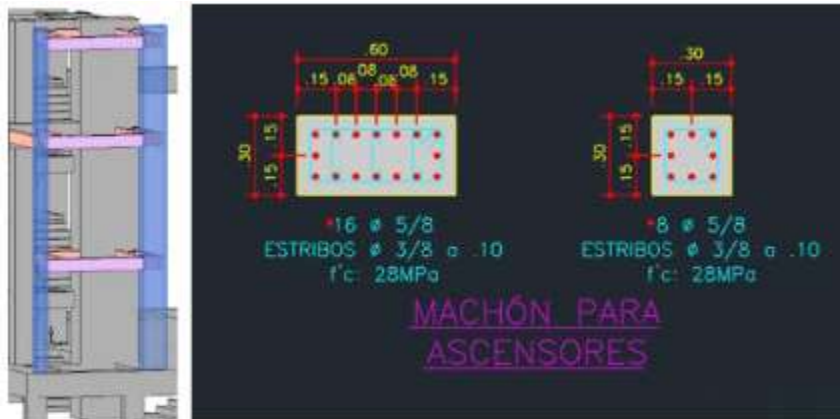
### **Detalle Machones 0.30 m x 0.60 m**

Se deberán construir machones de 0.30 m x 0.30 m y de 0.30 m x 0.60 m, los cuales deberán estar apoyados en la viga V1 P1 y terminan en el piso 3 (Nervio 3-02) Se muestra el detalle estructural de los machones.

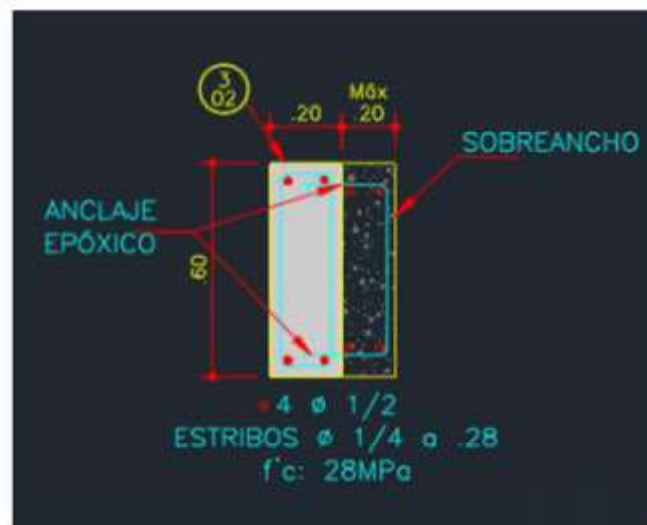
### Sobreancho Nervio 3-02

El nervio 3-02, realizar sobreancho para que el refuerzo del machón quede en el nervio y en loseta

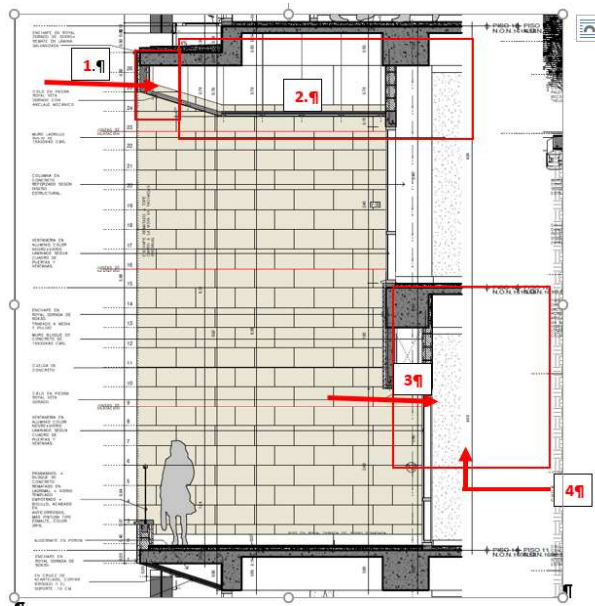
**Consultas estructurales balcón torre sur entre piso 11 a piso 13.**

Respecto a la imagen anterior se solicitó al estructural las siguientes consultas.

- **1.** Se solicitó detalle estructural de la cuelga ubicada en la losa acartelada del piso 12 (Ver imagen)
- **2.** Se solicitó detalle del cielo falso de soporte del royal beta en la zona de balcón de torre sur.
- **3.** Se solicitó detalle estructural de la cuelga en concreto que nace de la viga V12 - H y que soportará el enchape en royal beta.
- **4.** Se solicitó detalle del cielo de soporte del royal beta entre la cuelga en concreto y la cuelga en bloque ubicada debajo de la viga V12-H.

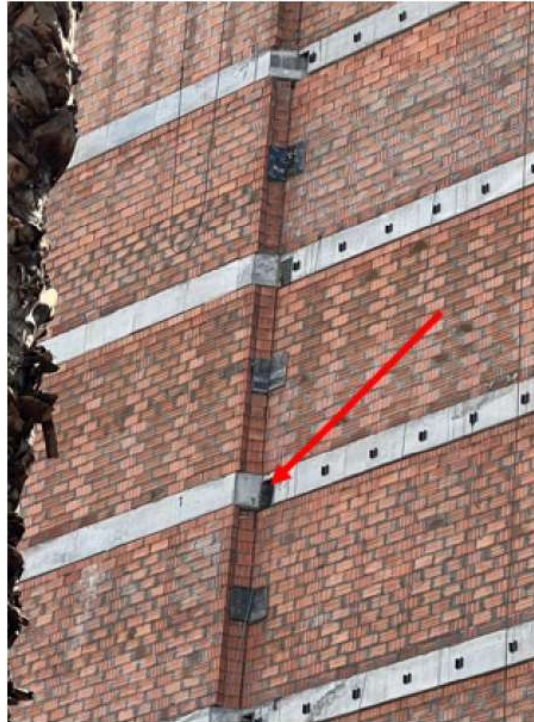
### Detalle estructural fachada oriental torre sur

Debido a la necesidad de contar con un detalle estructural para tapar el espacio en la fachada oriental de torre sur, se envió nuevamente la solicitud a coninsa de este detalle, con el fin de poder avanzar con esta actividad.

Por lo anterior el día 13 de julio de 2024, el estructural envió dos alternativas así:

**Alternativa 1:** Propuesta por arquitectura de cerrar con mampostería, dejando dovela de 3/8" L= 1.10 m, de esta longitud donde el estructural recomendó anclar 0.08 m en la loseta y se deja 0.52 m debajo de la vigueta. Todas las celdas donde está la dovela deben quedar llenas por grout hasta la loseta (Ver figura 1)

De acuerdo a lo anterior, en obra se decidió realizar la alternativa No. 1.

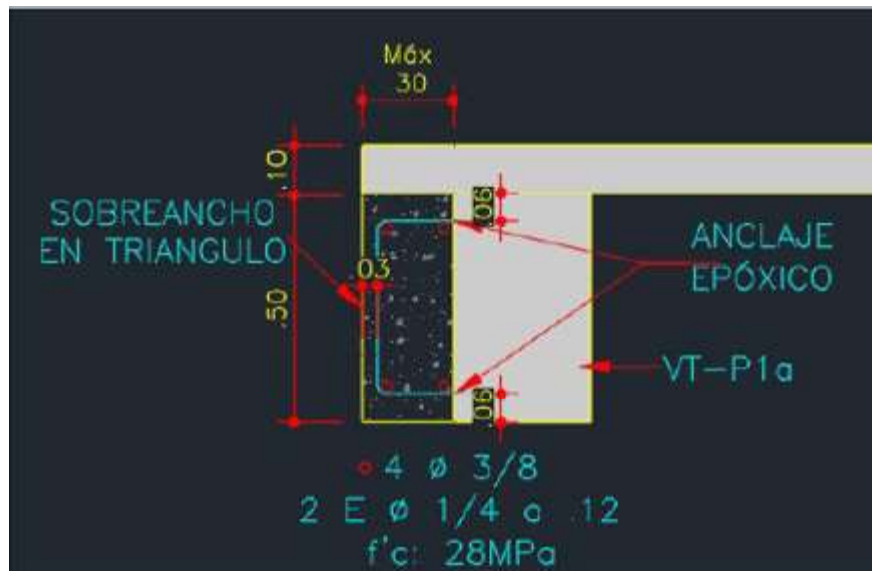
**Alternativa 2:** Cerrar el espacio como sobreancho de la viga en concreto (Ver figura 2).

Sobreancho de nervio en forma de triángulo.

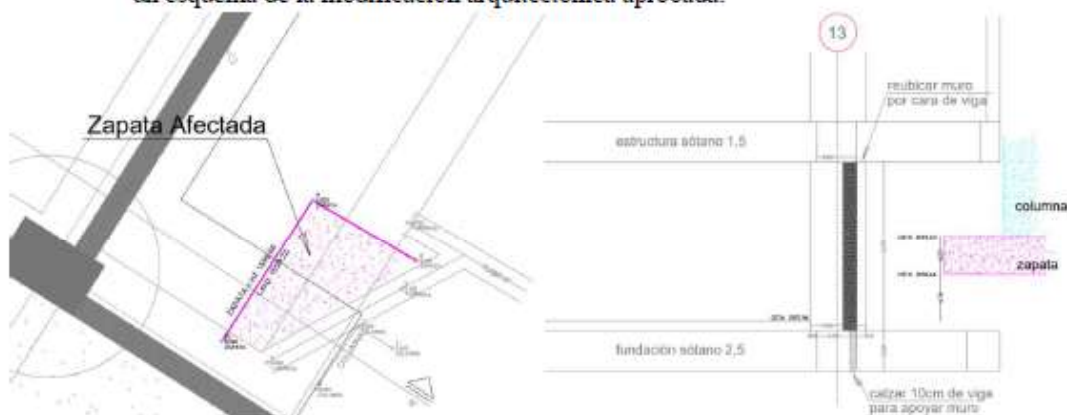
**Figura 2. Modificación arquitectónica.**

De acuerdo con la situación observada en obra durante la visita realizada el día 8 de mayo, en la cual se evidencia la demolición parcial de una zapata perteneciente a uno de los apoyos del concejo municipal de Envigado, la cual se encuentra dentro de la proyección arquitectónica del sótano 2.5 de la torre norte del proyecto en asunto (**Figura 1**). Con el objeto de atender la situación observada, y garantizar la estabilidad de dicha zapata, esta consultoría emite el siguiente concepto técnico:

1. Se debe reconstruir la zapata afectada perteneciente al concejo municipal de Envigado de acuerdo con las recomendaciones dadas por el ingeniero estructural.
2. Se recomienda realizar la modificación en el diseño arquitectónico de sótano 2.5 de acuerdo con la propuesta de los ingenieros estructural y de suelos la cual consiste en correr el muro de contención del sótano 2.5 lo más alejado posible de la zapata existente. Al momento de presentado este comunicado, esta propuesta ya cuenta con aprobación por parte del equipo de arquitectos de proyecto. En la **Figura 2** se presenta un esquema de la modificación arquitectónica aprobada.

3. Una vez se encuentre recuperada la zapata, se debe conformar un lleno para confinarla. Dicho lleno se debe conformar con concreto ciclópeo y debe ocupar toda la zona debajo de la zapata, así como el área generada entre la cara de la zapata y el muro de contención. Para evitar que generen esfuerzos por la fricción ente el concreto ciclópeo y el muro de contención, se debe colocar un recubrimiento de icopor en el contacto ciclópeo-muro de sótano (ver **Figura 3**).
