**INFORME No.30  
SUPERVISIÓN TÉCNICA INDEPENDIENTE**

**PERIODO  
01 AL 30 DE NOVIEMBRE DE 2024**

**INTERVENTORIA TÉCNICA, ADMINISTRATIVA, FINANCIERA, AMBIENTAL,  
JURÍDICA Y SUPERVISIÓN TÉCNICA INDEPENDIENTE PARA LA CONSTRUCCIÓN  
DEL CENTRO ADMINISTRATIVO MUNICIPAL DE ENVIGADO (CAM), EN  
CUMPLIMIENTO AL CONVENIO INTERADMINISTRATIVO  
ENV-09- 09-0926-21, ACTA DE EJECUCIÓN N°9**

**CONTRATO DE INTERVENTORÍA No. DESur-IP-36-2022  
CONSORCIO CAM 2022**

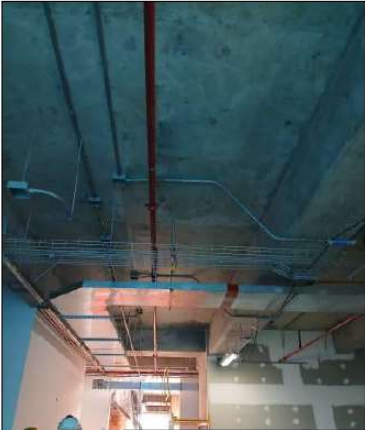
| | <p>Revisar la cobertura y bajar las velas a 22 pulgadas</p> |

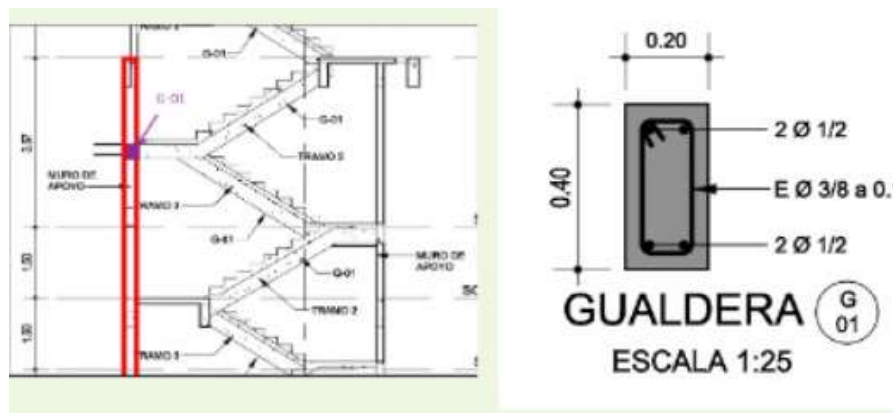
En respuesta el diseñador estructural el 29-10-2024, indicó que en dicho espacio no hay viga, es el muro de contención M6, donde llega la escalera en el muro M6, ahí debe llegar una viga G-01, la misma de las gualderas.

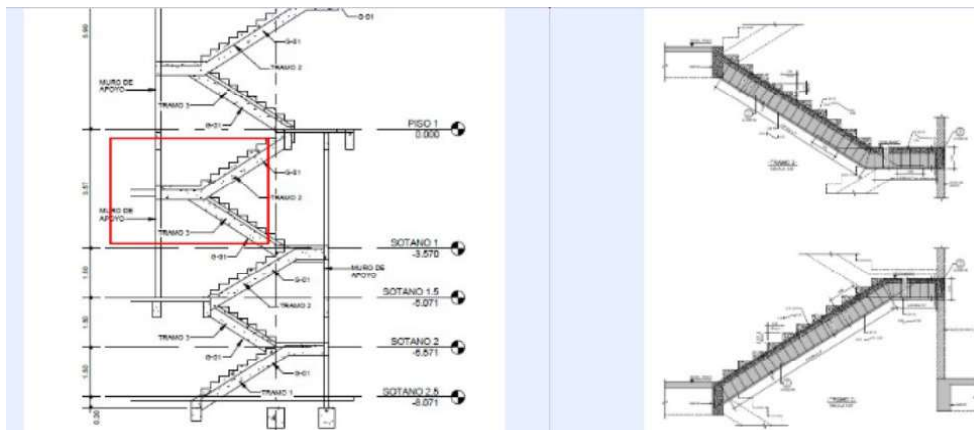
5. Adicionalmente se consultó el 29 de octubre de 2024 sobre las escaleras del eje 7 y 8 (E), respecto a que en la información de la planimetría de las escaleras en los tramos 2 y 3 del despiece ninguno cumpliría con lo requerido en este punto.

En respuesta el 11 de noviembre de 2024 por parte del estructural envió la figuración de barras longitudinales (2 barras de 1/2 superiores y 2 barras de 1/2 inferiores) en el tramo 3a,

los estribos son de 3/8 a 0.17-2 Ramas, aclaró que no se dibujan para dar claridad al trazado del refuerzo longitudinal, los ganchos de las barras de 1/2 son de 0.20m y el tramo inclinado de las barras de color azul y morado es de 0.50m.

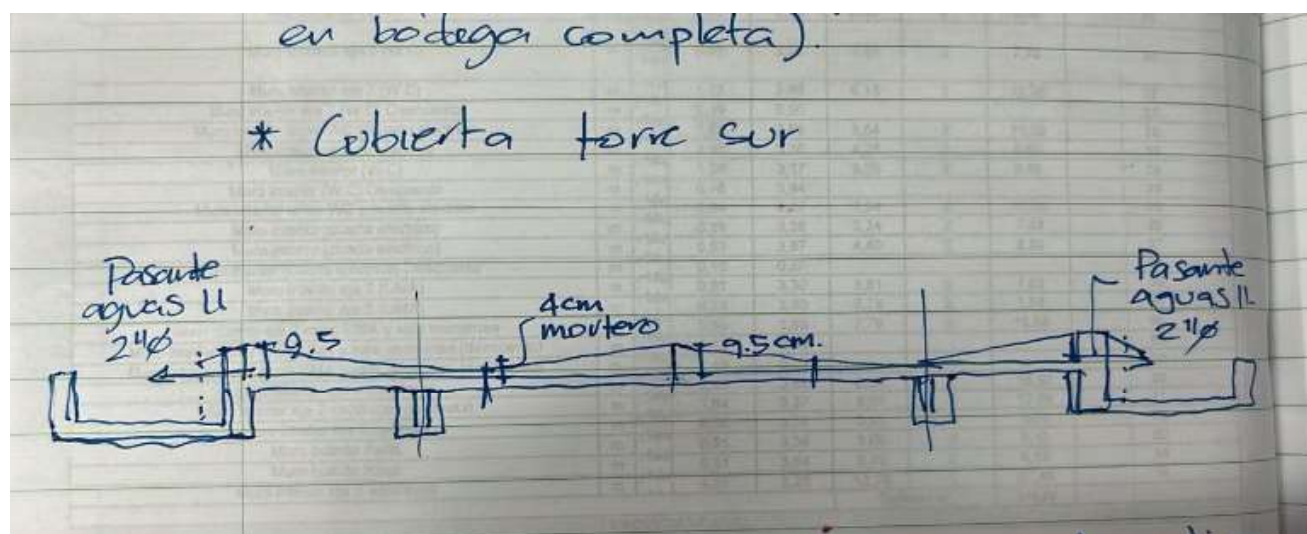
Igualmente, el diseñador recomendó el uso de morteros livianos en la cubierta como opción número uno estructural para poder instalar el acabado, la segunda opción teniendo en cuenta los factores de seguridad sería superar la altura permitida solo en este piso y hacer el mortero tradicional.

En obra se optó por usar el mortero tradicional teniendo en cuenta el siguiente detalle.

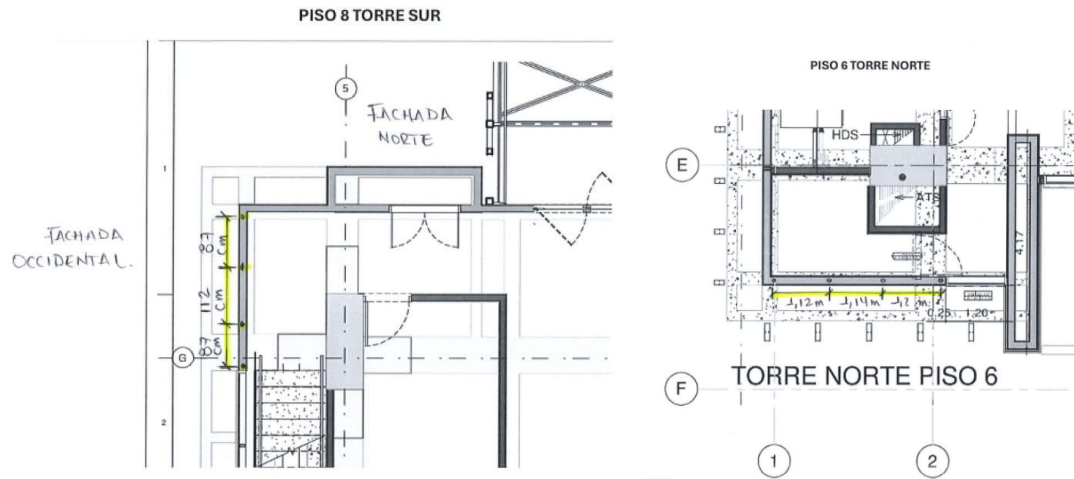
De acuerdo a los resultados de muretes obtenidos, se observó que éstos no están cumpliendo con el  $F'm$  de 8.0 MPa para la mampostería en fachada

Debido a lo anterior se solicitó al diseñador estructural información sobre la carga a aplicar en la mampostería en muros de piso 8 torre sur. (Fachada Occidental) y muros de piso 6. Torre norte (Fachada sur Eje 1 y 2).

Como respuesta el diseñador indicó mediante correo electrónico del 27 de agosto de 2024, que la fuerza de diseño empleada para el cálculo de las dovelas para la fachada del piso 8 torre sur es de 2.2 kN/m, y para la fachada del piso 6 de torre norte es de 1.86 Kn/m.
