**INFORME No.31  
SUPERVISIÓN TÉCNICA INDEPENDIENTE**

**PERIODO  
01 AL 31 DE DICIEMBRE DE 2024**

**INTERVENTORIA TÉCNICA, ADMINISTRATIVA, FINANCIERA, AMBIENTAL,  
JURÍDICA Y SUPERVISIÓN TÉCNICA INDEPENDIENTE PARA LA CONSTRUCCIÓN  
DEL CENTRO ADMINISTRATIVO MUNICIPAL DE ENVIGADO (CAM), EN  
CUMPLIMIENTO AL CONVENIO INTERADMINISTRATIVO  
ENV-09- 09-0926-21, ACTA DE EJECUCIÓN N°9**

**CONTRATO DE INTERVENTORÍA No. DESur-IP-36-2022  
CONSORCIO CAM 2022**

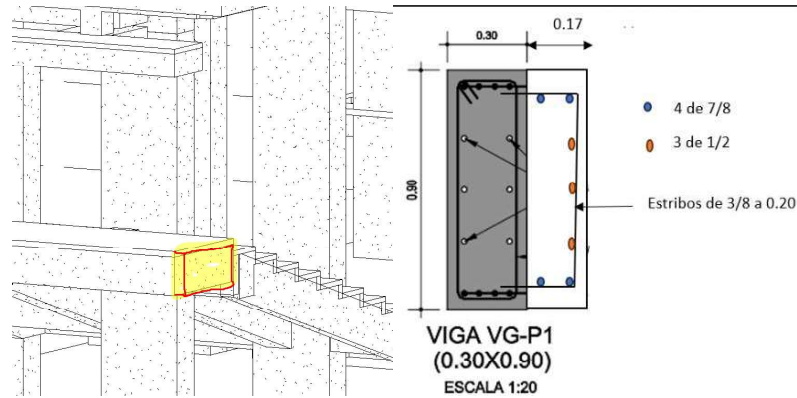
- *Como está planteada la estructura metálica desde el diseño y, por tanto, como quedó construida. La fachada en la que se va a instalar las placas de Superboard y posteriormente, el enchape Royal Dorado; está desplazada a cara de viga de concreto 15 cm aproximadamente.*
- *Por desplazamiento diferenciales, se debe generar una junta constructiva entre la estructura de Superboard y la mampostería en bloque de concreto.*

El diseñador el 05 de diciembre de 2024, indicó que se debe realizar el reengruese de la viga del vértice del muro enchapado en el auditorio, el reengruese que se diseñó no tiene problema con dejar embebida la platina metálica, por lo que se aprobó el reengruese de viga y se deja la platina embebida, así como se muestra en la siguiente imagen.

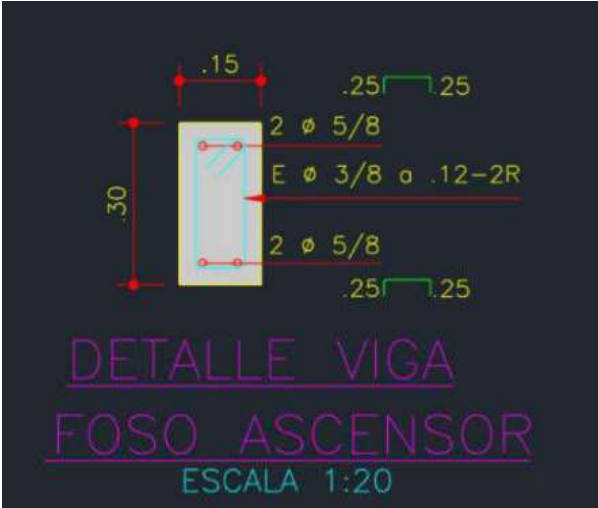
3. En planos de elementos no estructurales no se indica el tipo de mampostería en la zona de ascensores 5 y 6 de Sótano 1 a Piso 1. Con el fin de conservar la mampostería de 0,15m teniendo en cuenta que el espesor del nervio (tipo B) ubicado entre los ascensores es de 0,15 m, ¿se podría realizar un anillo de viga de acuerdo al detalle del ascensor de 0,40 m como se tiene diseñada actualmente como anillo? (ver Imagen 1) y la viga que se indica por encima de la puerta del ascensor que en planos de mitsubishi es de 0,30 m, con que diseño se ejecutaría y en que tramo?

El 29 de octubre de 2024, la diseñadora indicó que en esa zona se puede utilizar mampostería de 0.15m de espesor y se realiza el anillo de viga de acuerdo con el detalle enviado, ya se había aclarado en otra consulta que el refuerzo de la viga en zona de foso de ascensores tiene el mismo refuerzo si es de 0.15x0.40 o de 0.15x0.30m. Así:

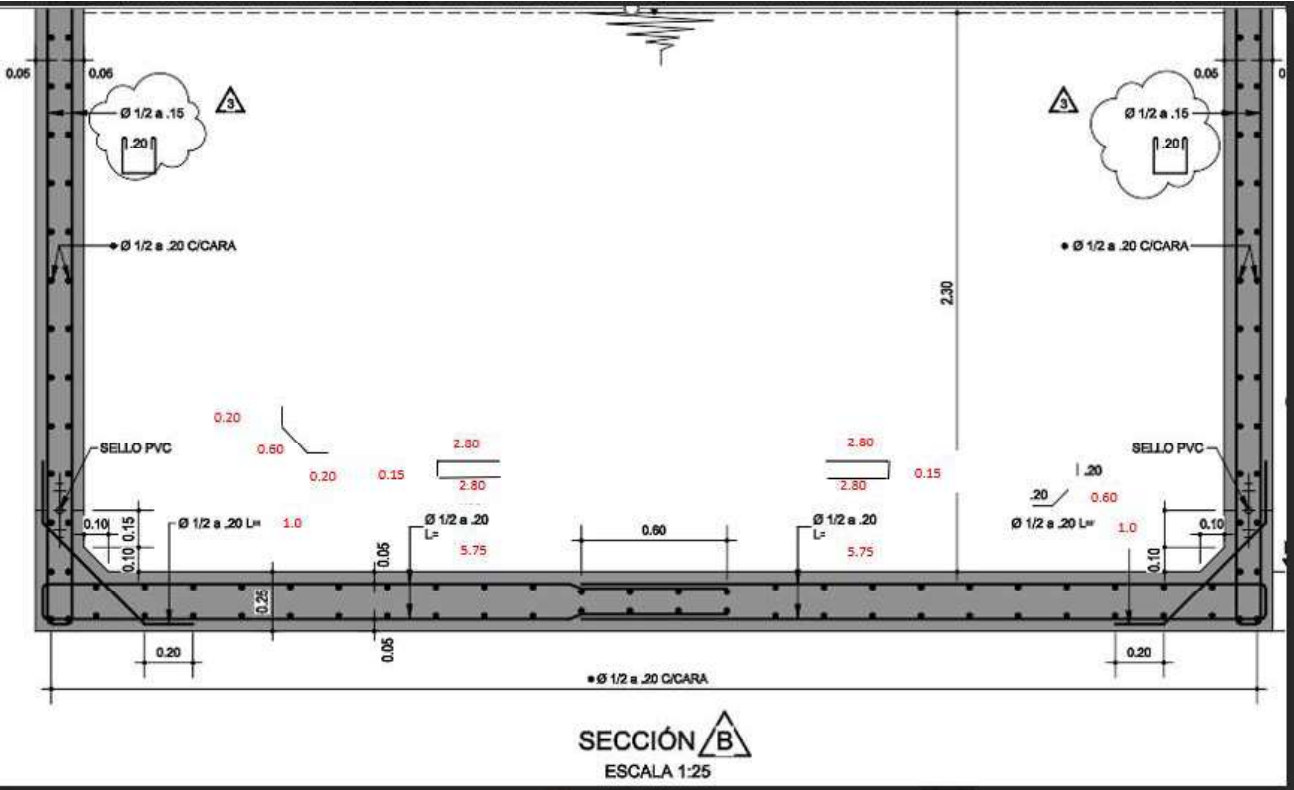
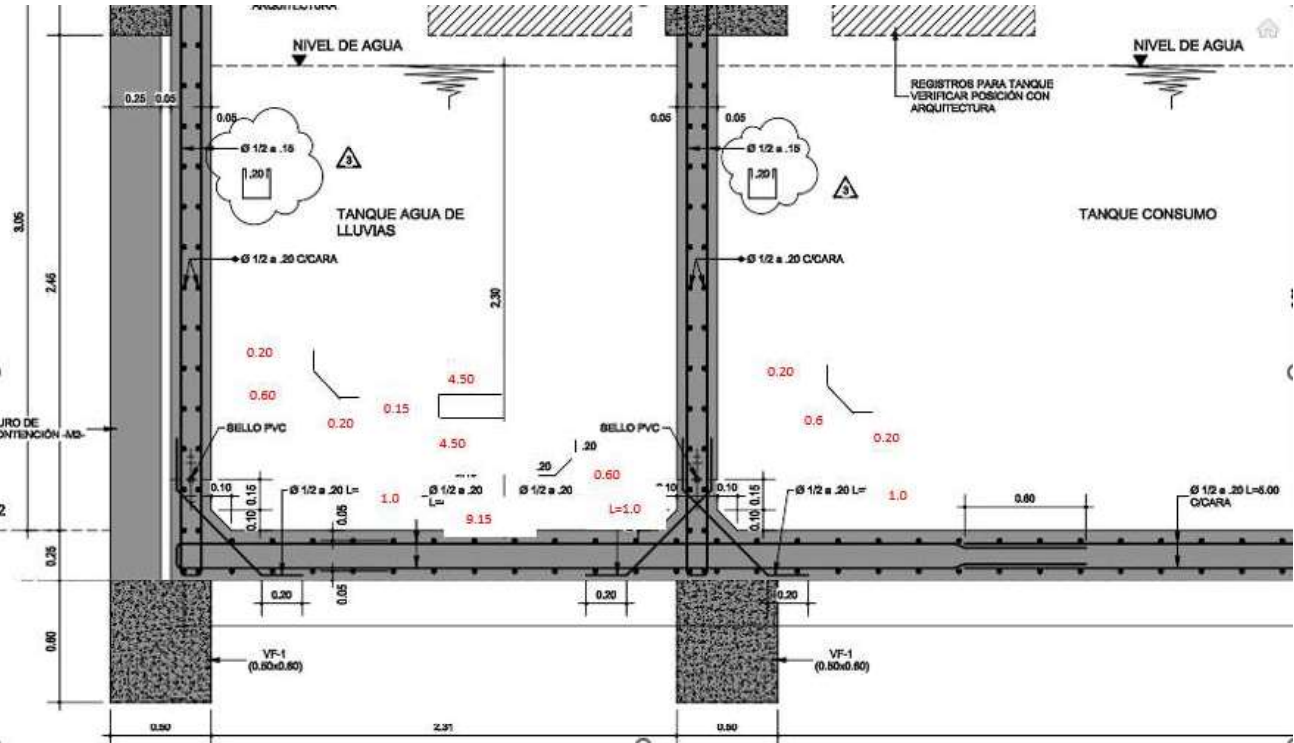
5. Verificando las medidas, junto al despiece que aparece en planos, de los tanques de RCI, Agua Potable y ALL, se observa una ambigüedad, en el sentido que las medidas de los despieces no concuerdan con las medidas del plano. Por favor me aclaran las medidas de estos refuerzos de losa.

En respuesta dada por el diseñador el 11 de diciembre de 2024, envió detalle ajustando las medidas en las barras figuradas en las secciones A y B del tanque. Así:

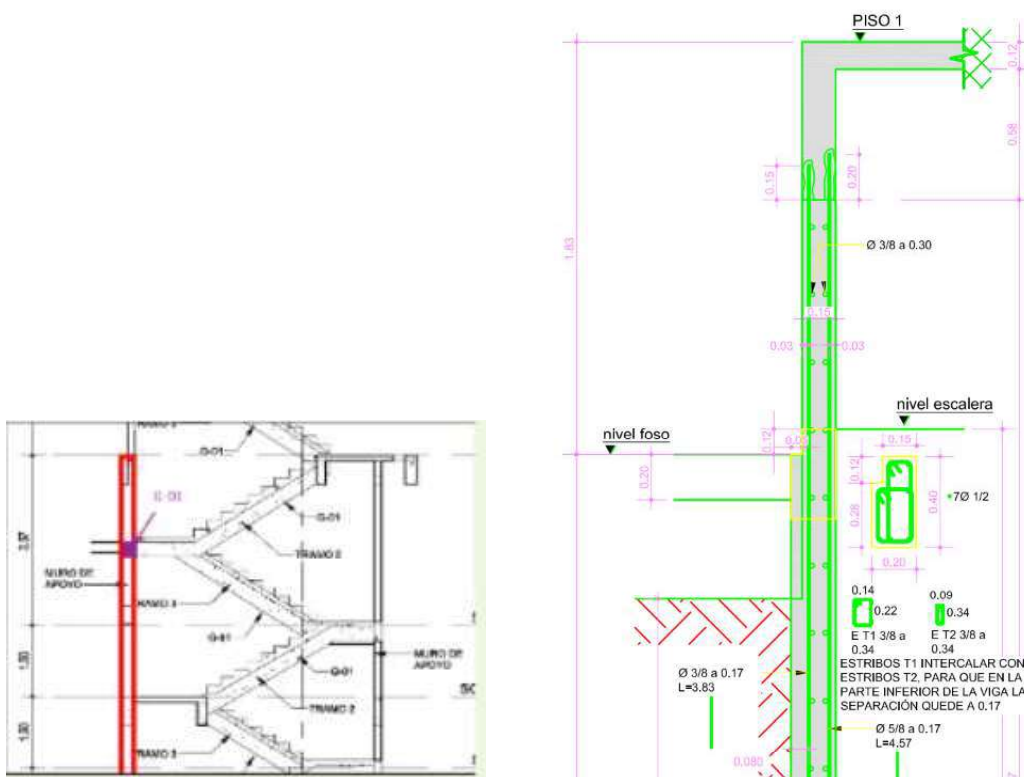
9. En la ubicación del muro de contención M6, en el costado que va hacia las escaleras se observa un espacio en el modelo que al parecer corresponde a una viga, pero no está identificada, se solicitó indicar si ese punto va viga y cuál sería su despiece, adicionalmente se debe revisar la llegada de la escalera con el muro de contención ya que no se observa en los planos detalle de viga y además se observa que en dicho punto llega la losa del negativo del ascensor.

Adicionalmente se consultó que teniendo en cuenta las reducciones se tiene la inquietud respecto al espesor de la gualdera G01 de 0.20 m x 0.40 m ya que, quedaría parte de la viga de la gualdera en muro de concreto de 0.15m (Encima de la losa del negativo del foso ascensor) y otra en el muro de 0.20 m. El constructor indicó que no se pueden dejar escalas en el negativo del ascensor por requerimiento del proveedor de ascensores.

Por lo anterior la diseñadora envió nuevo detalle el 13 de diciembre de 2024, de la viga VG-01 (Gualdera) en la zona del muro M6A.

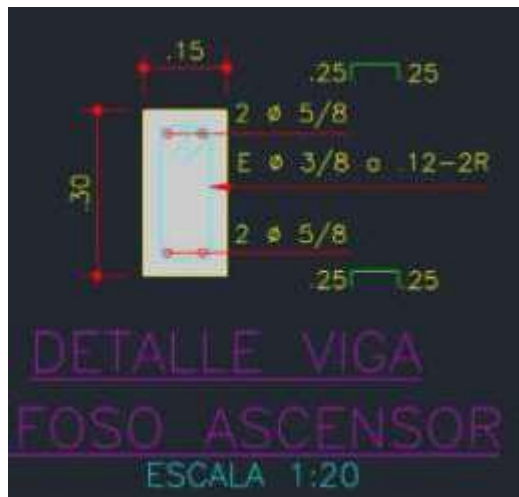
10. En planos de elementos no estructurales no se indica el tipo de mampostería en la zona de ascensores 5 y 6 de Sótano 1 a Piso 1. Con el fin de conservar la mampostería de 0,15m teniendo en cuenta que el espesor del nervio (tipo B) ubicado entre los ascensores es de 0,15 m, ¿se podría realizar un anillo de viga de acuerdo al detalle del ascensor de 0,40 m como se tiene diseñada actualmente como anillo?( ver Imagen 1) y la viga que se indica por encima de la puerta del ascensor que en planos de mitsubishi es de 0,30 m, con que diseño se ejecutaría y en que tramo?

En respuesta por el estructural indicó que en esa zona se puede utilizar mampostería de 0.15m de espesor y se realiza el anillo de viga de acuerdo con el detalle enviado, ya se había aclarado en otra consulta que el refuerzo de la viga en zona de foso de ascensores tiene el mismo refuerzo si es de 0.15x0.40 o de 0.15x0.30m.

Adicionalmente se validó el 25-11-2024 y se recibió correo electrónico el 11-12-2024 de la estructural el refuerzo de las dovelas así: R1:1/2 a 1.00m, R2: 5/8 a 1.00m. Aplica lo mismo para muros de fachada, para fosos de ascensor 7 y para muros de altura de 4,40 m.
