**INFORME No.32  
SUPERVISIÓN TÉCNICA INDEPENDIENTE**

**PERIODO  
01 AL 31 DE ENERO DE 2025**

**INTERVENTORIA TÉCNICA, ADMINISTRATIVA, FINANCIERA, AMBIENTAL,  
JURÍDICA Y SUPERVISIÓN TÉCNICA INDEPENDIENTE PARA LA CONSTRUCCIÓN  
DEL CENTRO ADMINISTRATIVO MUNICIPAL DE ENVIGADO (CAM), EN  
CUMPLIMIENTO AL CONVENIO INTERADMINISTRATIVO  
ENV-09- 09-0926-21, ACTA DE EJECUCIÓN N°9**

## INFORME SUPERVISIÓN TÉCNICA ENERO 2025

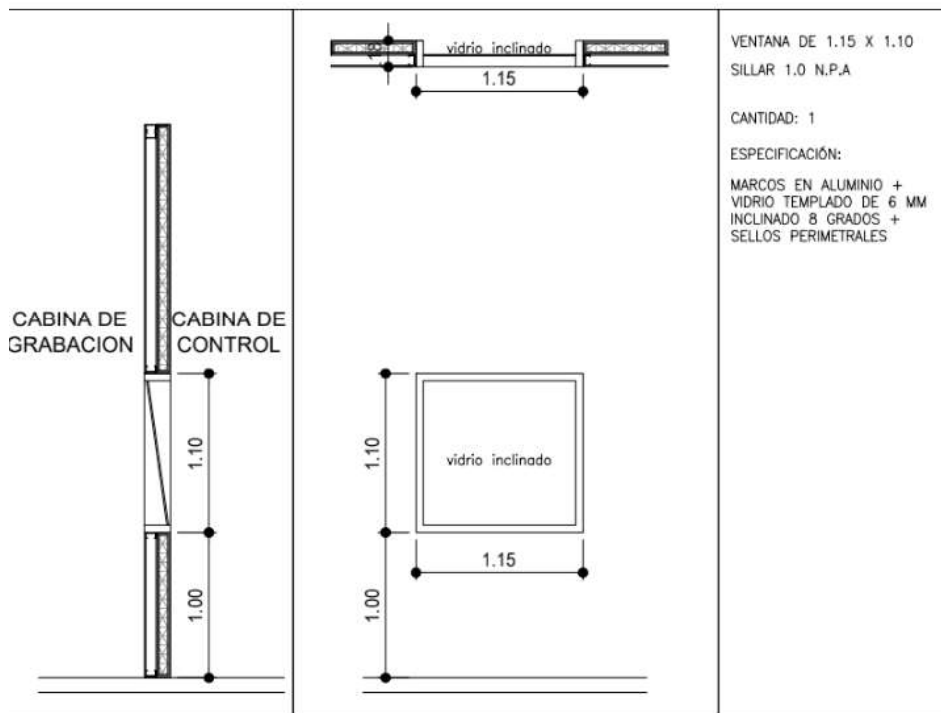
- *En modificaciones de diseño recibidas el 11 de diciembre de 2024, se encuentran adiciones y modificaciones con respecto a lo entregado en noviembre de 2024 en la cabina de grabación, en este punto no se identifica la ventana que proponen, no hay detalle de esta en cuadro de puertas y ventanas.*

El diseñador en respuesta el día 28 de enero de 2025, adjunto la ficha de la ventana así:

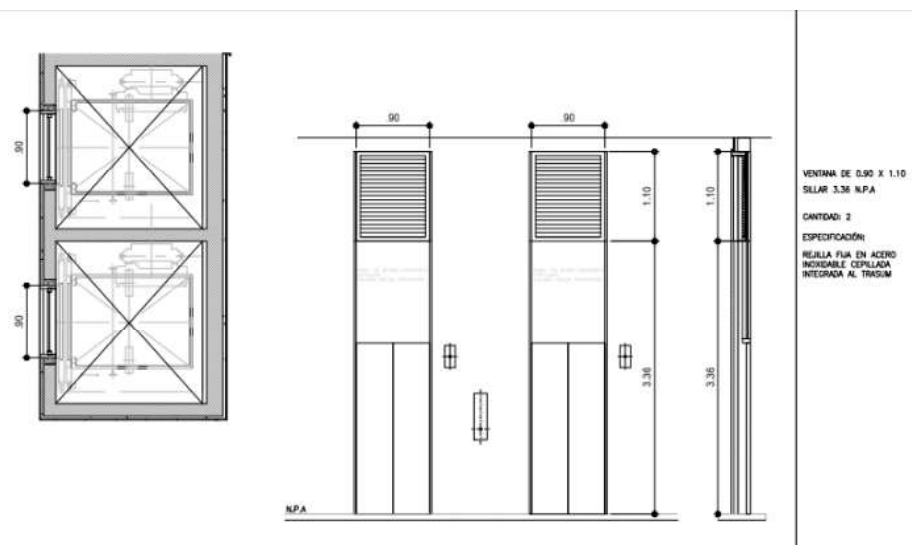
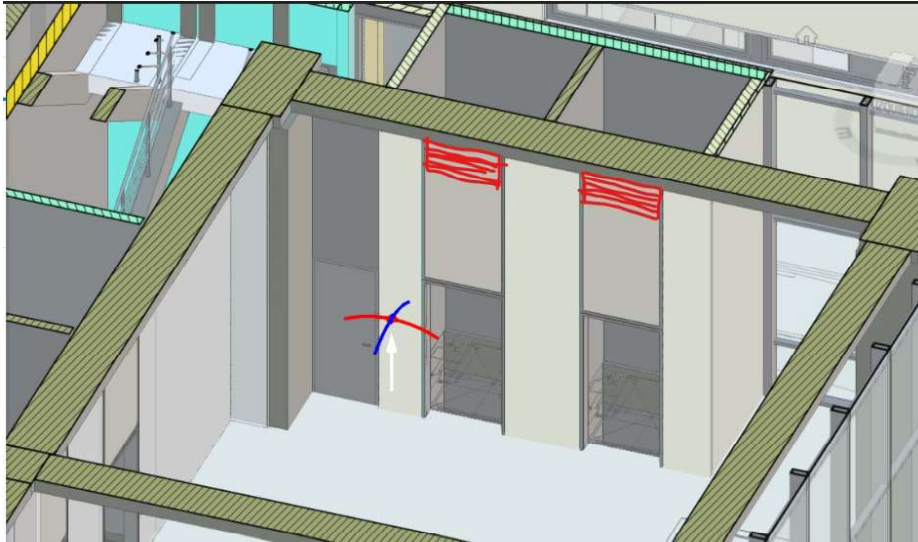
- En la fachada del costado sur del primer piso de torre norte se requieren dos ventanas, una para cada uno de los ascensores 5 y 6, esto es solicitado por Mitsubishi para ventilación de estos fosos ¿cómo sería esta ventana, favor proporcionar diseño de este elemento?.

El diseñador en respuesta el día 28 de enero de 2025, adjuntó la ficha de la ventana e imagen 3d con la idea de la ubicación de la persiana.

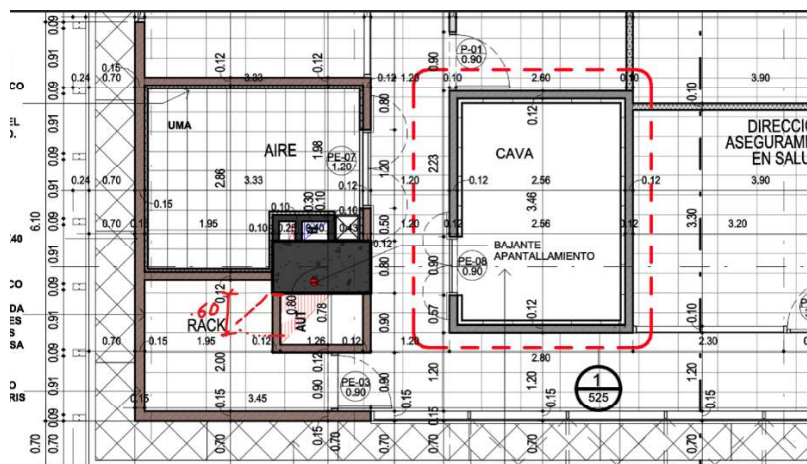
- En el buitrón del rack se recomienda una puerta en el buitrón, se solicitó al diseñador definir los pisos donde iría y en el caso de donde si va, toca reubicar la puerta de acceso al rack.

En respuesta del diseñador el 29 de enero de 2025 informó que en el cuarto de racks ubicar los registros en los pisos donde está el espacio disponible, no donde estén los racks, la idea es instalar la misma puerta de registro que se envió para torre sur, que quede sobre el zócalo, no llega hasta el piso y sea del mismo color de los muros y que tenga 60 cm de ancho.

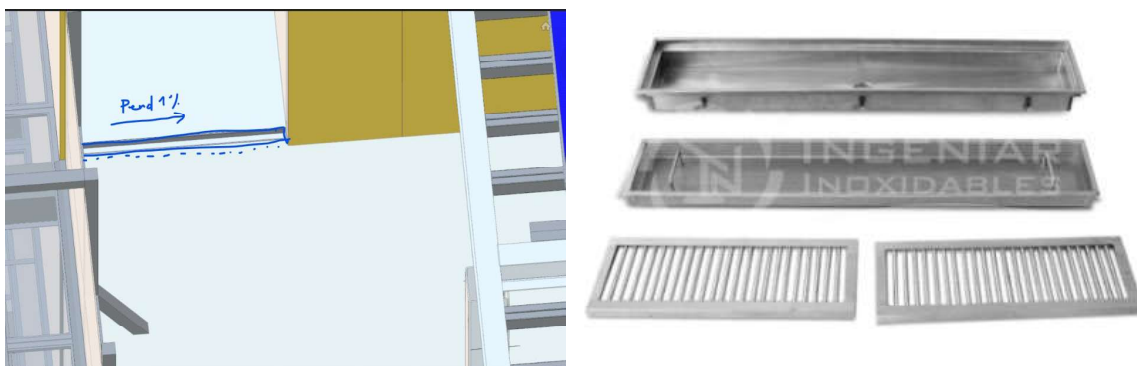
- *¿En el plano Arquitectura de piso 15 muestra unos cárcamos que en losa no se encuentran, vamos a dejar cárcamos prefabricados? Falta el detalle del cárcamo.*

El diseñador el 29 de enero de 2025 indicó que se arma el mismo cárcamo de los puentes, (metido entre el piso y la nivelación, en acero inoxidable y son recorridos más cortos así que la pendiente puede ser del 2 %.

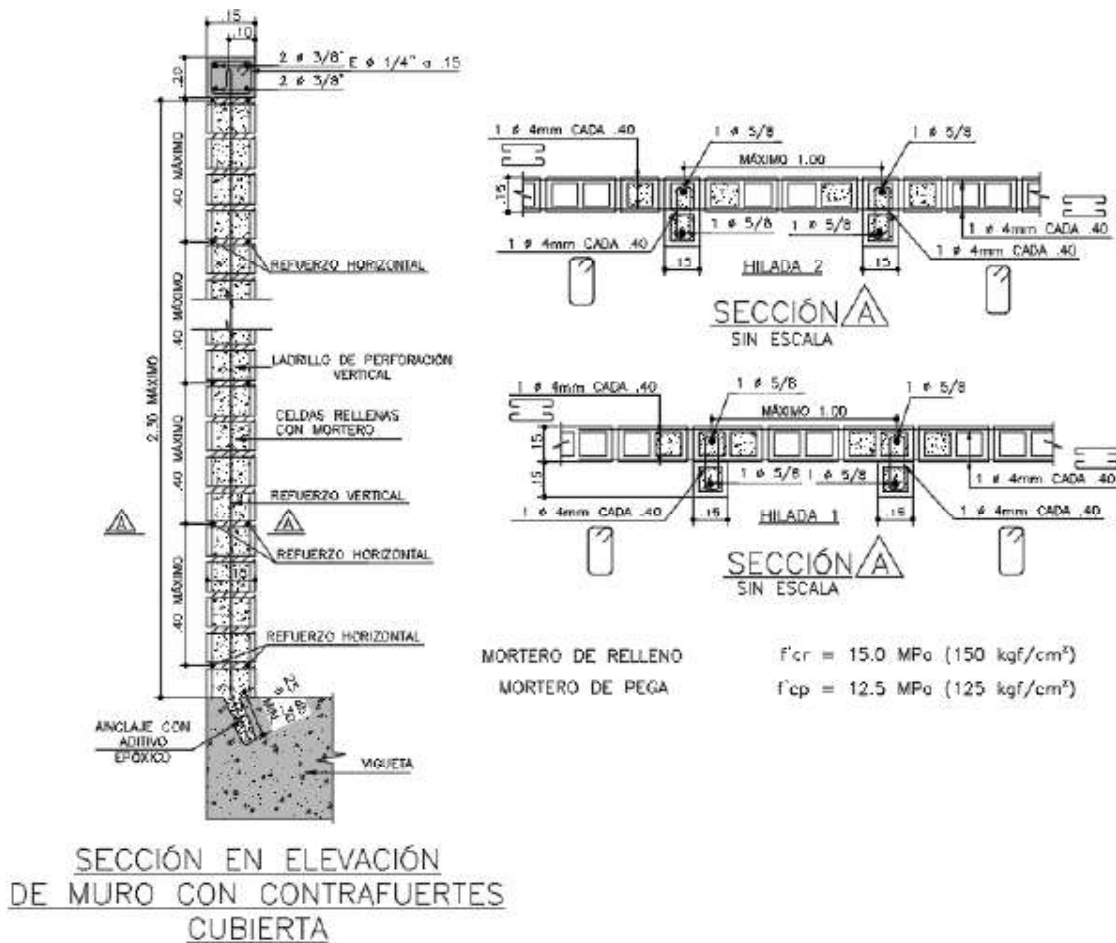
El arquitecto diseñador indicó mediante correo electrónico del 30 de octubre de 2024 que la alternativa a diseñar en la No. 2, teniendo en cuenta que es un muro que está en una terraza técnica se puede hacer el ático con contrafuertes y no afectaría la arquitectura.

El 24 de enero de 2025, se recibió diseño del muro contrafuerte para los áticos de torre norte.

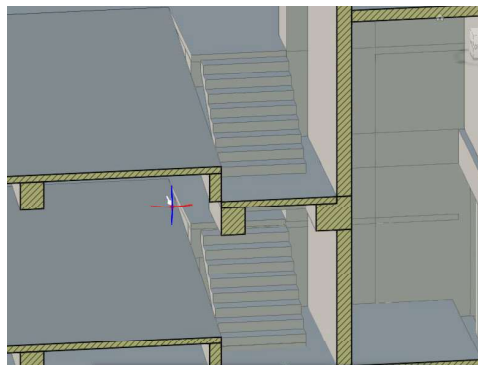
En respuesta dada por el diseñador el 11 de diciembre de 2024, indicó que en estas zonas se recomienda utilizar pasamanos y no muro, porque no tienen donde apoyarse, mientras que el pasamanos lo pueden conectar de la escalera.

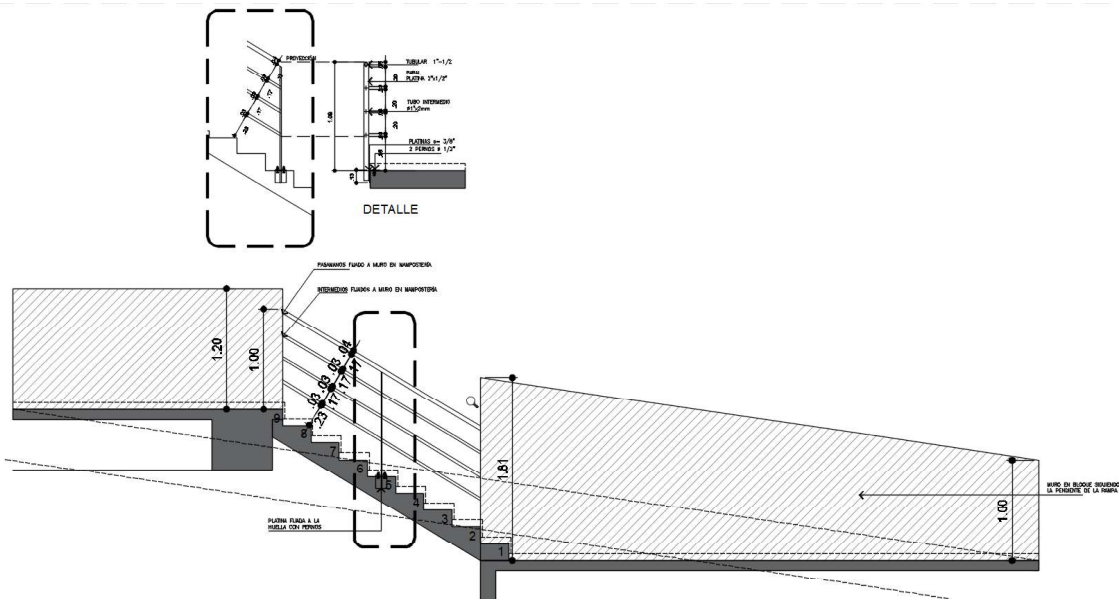
Por lo anterior el 12 de diciembre de 2024, el arquitecto diseñador envió detalle del pasamanos
