**CONCEPTO Y VERIFICACION DE  
BALANCE DE MAYORES Y MENORES CANTIDADES  
E ITEMS NO PREVISTOS  
CONTRATO DE OBRA 118-2025**

**Yopal, 07 de mayo de 2025**

ELABORADO POR: Elkin Fernando Hernández González  
PROFESIONAL DE APOYO AL SUPERVISOR

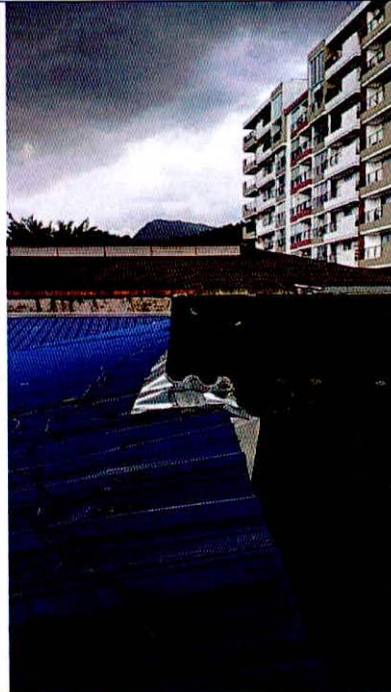
1.1 Reparación de cubiertas con cinta de aluminio bituminosa a=0.15 m, para sello de juntas o fisuras

Tras la revisión técnica en obra, se determinó que no es necesario el reemplazo de dos (2) secciones de cinta asfáltica de 3 metros lineales (ml) cada una, ubicadas sobre flanches metálicos. Las condiciones actuales de dichas secciones son funcionales y no presentan deterioro que justifique su intervención.

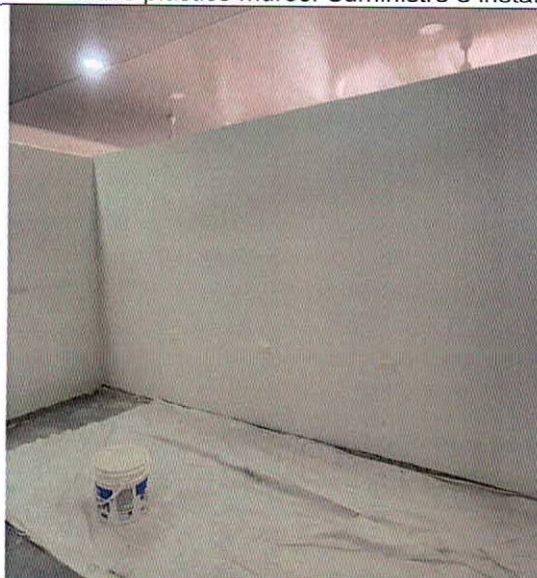
2.7 Estuco plástico muros. Suministro e instal.

**Cocina:** Se evidenció deterioro en los acabados de estuco, con presencia de zonas sucias, desgaste en el recubrimiento superficial y algunas protuberancias localizadas que alteran la uniformidad del muro.

**Oficina Nueva:** Los muros presentan un estado irregular, con estuco agrietado en puntos específicos, así como zonas con desprendimiento parcial y apariencia opaca debido al desgaste.

Se confirma que el deterioro reportado en los muros de las áreas mencionadas es real y ha sido verificado en sitio. Por lo tanto, esta supervisión aprueba y respalda la recomendación del contratista de realizar resanes localizados en las superficies afectadas para recuperar el acabado original y garantizar su funcionalidad.

Evaluar el origen del deterioro para prevenir recurrencias.

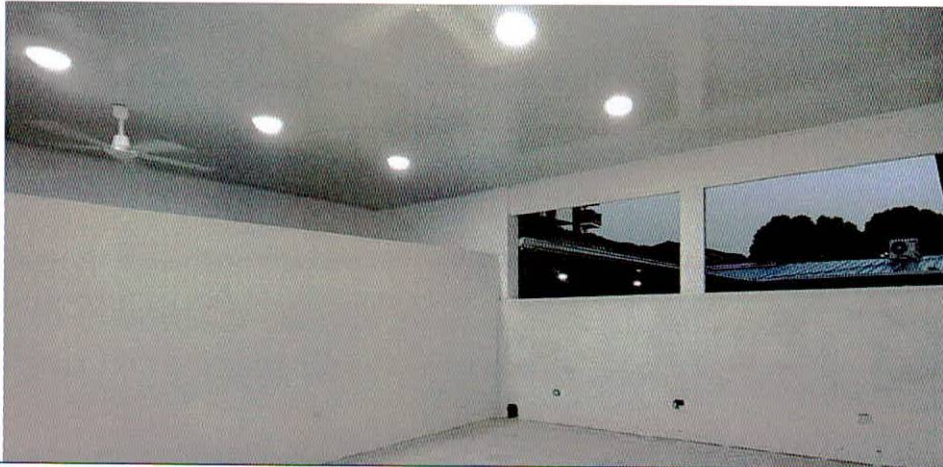
2.12 Salida para tomacorriente doble con polo a tierra. Incluye: tubo PVC tipo pesado 1/2", cable

de cobre aislado, caja plástica 5800 o 2400, terminales de derivación, no incluye aparato

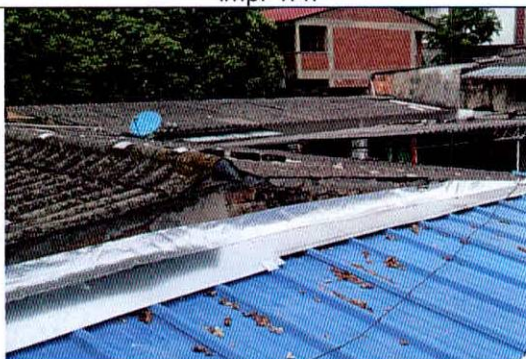
#### 2.22 Flanche lámina galvanizada cal. 22 A=0.30 m incluye regata con pulidora, remate en mortero imp. 1:4.

Durante la ejecución de la actividad correspondiente, se evidenció que algunas láminas existentes se encuentran en buen estado y pueden continuar cumpliendo su función sin requerir intervención. En particular, se verificó que dos (2) secciones de 3 metros lineales cada una de flanche metálico, ya instaladas, no presentan deterioro ni fallas que justifiquen su reemplazo.
