| <p>ALCALDÍA MAYOR<br/>DE BOGOTÁ D.C.</p> <hr/> <p>SECRETARÍA DE INTEGRACIÓN SOCIAL</p> | <p>PROCESO GESTIÓN DOCUMENTAL</p> <p>FORMATO AYUDA DE MEMORIA</p> | Código: FOR-GD-040 |

| Lugar | <i>Comunidad de Cuidado Hogar Casa Santa María</i> |
| Fecha | <i>30 de abril de 2025 14:00- 18:00 p.m.</i> |
| Tema | Plan de mantenimiento preventivo y correctivo |

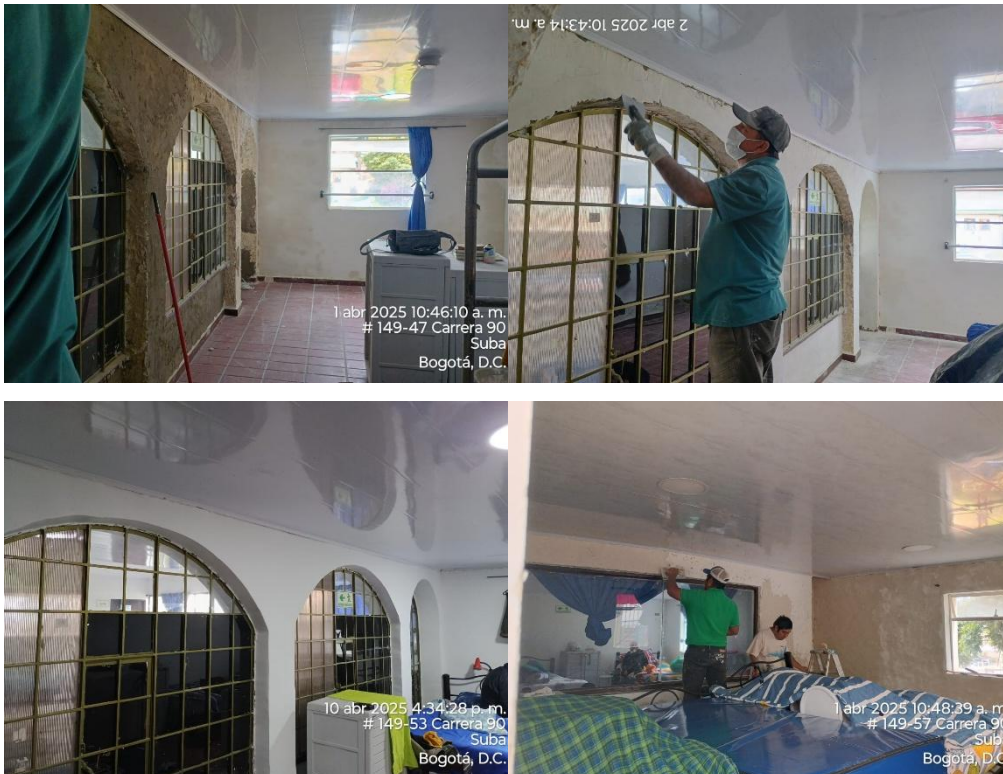
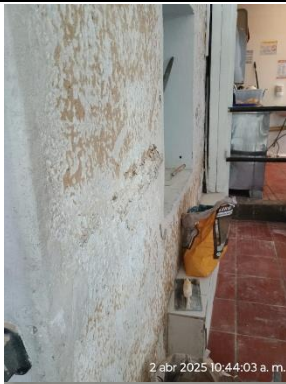
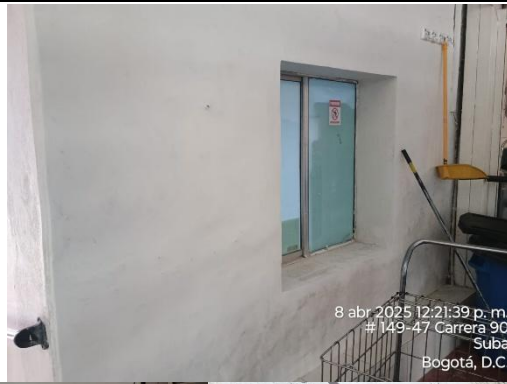
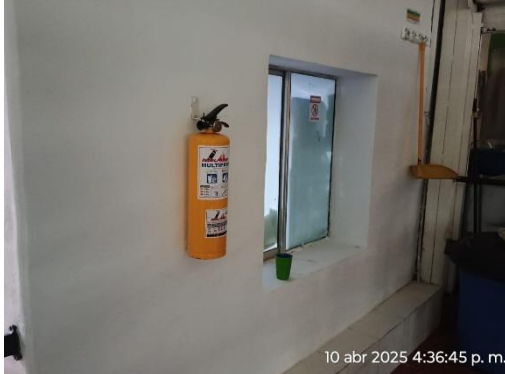
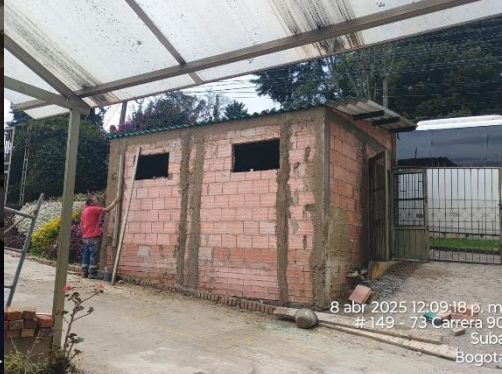
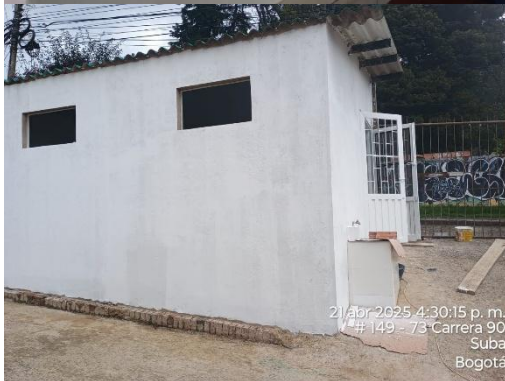
### Actividad 2.4.1

Muros (Pañete, estuco, pintura, enchapes, emboquillado, humedades)

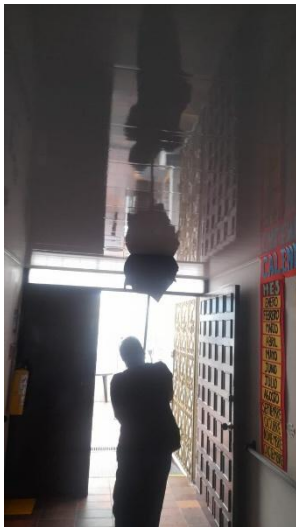
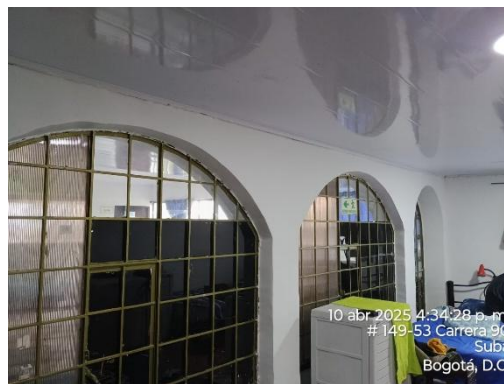
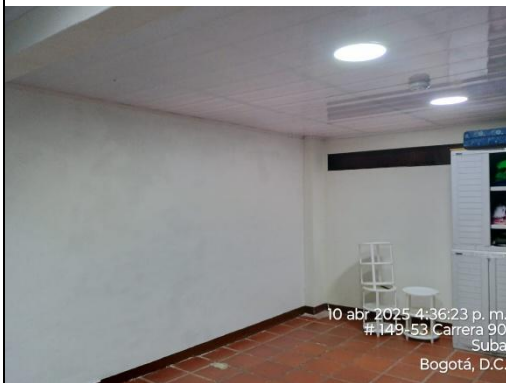
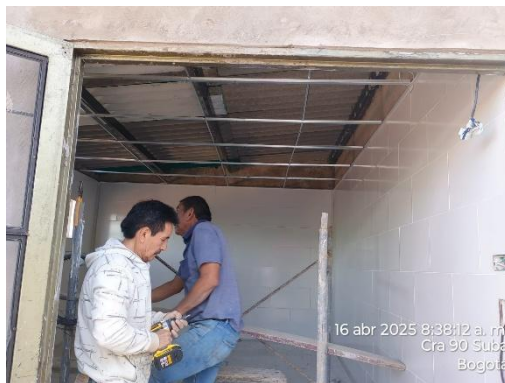
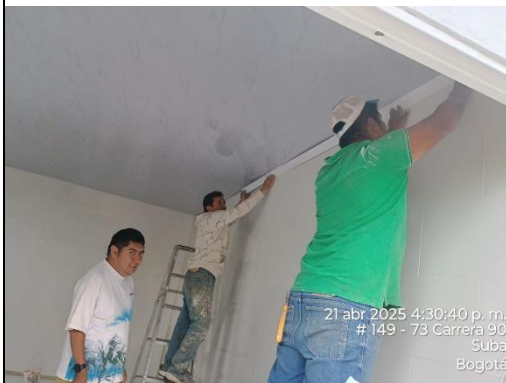
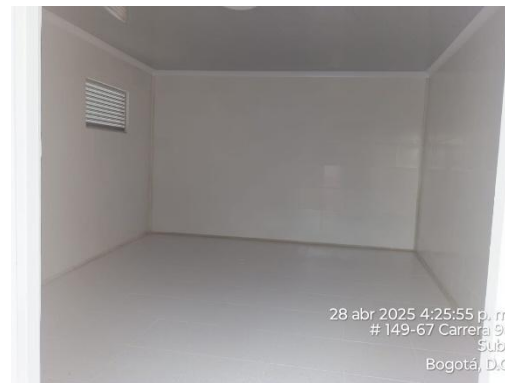
#### **Actividad 2.4.5**

Techos (Material acabado de fácil limpieza y desinfección, filtraciones, enchapes, emboquillado, humedades)

| | <p>Se realiza el mantenimiento de techos ya instalados y se realiza instalación de techos en cuarto de residuos y en habitaciones faltantes.</p> <p><b>Actividad 2.4.9 Vidrios y espejos</b> (En buen estado, completos, sin roturas, asegurados, laminados, templados o con película de seguridad en la totalidad de la superficie)</p> <p>Cambio e instalación de vidrios deteriorados en habitaciones, limpieza de vidrios, aseguramiento y colocación de papel de seguridad donde se requirió.</p> <p><b>2.5. Sistema 5 _Sistema de seguridad</b></p> <p><b>Actividad 2.5.2 Sistemas antideslizantes</b> en zonas húmedas (cocina, baños, duchas), cintas antideslizantes, tapetes limpiapiés firmemente asegurados</p> <p>Se realiza instalación de cintas antideslizantes y demarcación con material antideslizante en varias de las zonas de la comunidad, donde se habían deteriorado o estaban faltantes.</p> <p><b>Actividad 2.5.4 Circuito de cámaras en funcionamiento</b></p> <p>Se realiza mantenimiento al circuito de cámaras de la comunidad verificando su funcionamiento, grabación y ubicación en sitios estratégicos requeridos.</p> <p><b>Actividad 2.5.5 Sistema de llamado continuo</b> en funcionamiento (timbres alámbricos, inalámbricos, tablero de control)</p> <p>Se realiza mantenimiento al tablero de llamado continuo y a los timbres de las habitaciones donde se evidencia desprendimiento o fallas.</p> <p><b>Actividad 2.5.6 Sistema de detección de incendios</b> en funcionamiento (detectores de humo, luz estroboscópica, alarma sonora)</p> <p>Se realiza revisión de los detectores de humo, asegurando los que están ubicados en techos nuevos, realizando cambio de pilas a los que no estaban funcionando y verificando su funcionamiento</p> <p><b>Actividad 2.5.7 Sistema de red de Internet</b> en funcionamiento (debe garantizar conectividad)</p> <p>Se realiza verificación y mantenimiento a la red de internet de la comunidad de cuidado</p> <p><b>2.6. Sistema 6 _Sistemas de dotación y mobiliario (madera y metálico)</b></p> <p><b>Actividad 2.6.3 Armarios</b> (Pintura en buen estado, completos, firmes y ajustados)</p> <p>Se realiza reparación de puertas de locker dañados, ajuste de los que se cambiaron de habitación y cambio de los deteriorados completando los 50 locker de las personas mayores</p> <p><b>2.7. Sistema 7 Otros</b></p> |

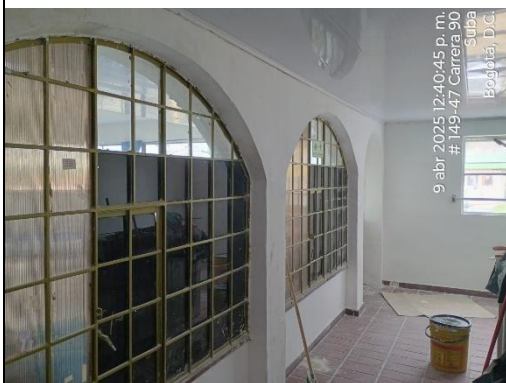
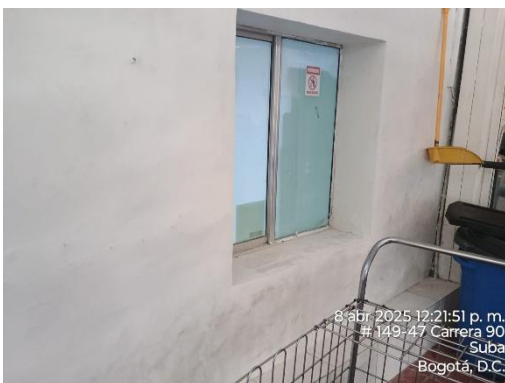
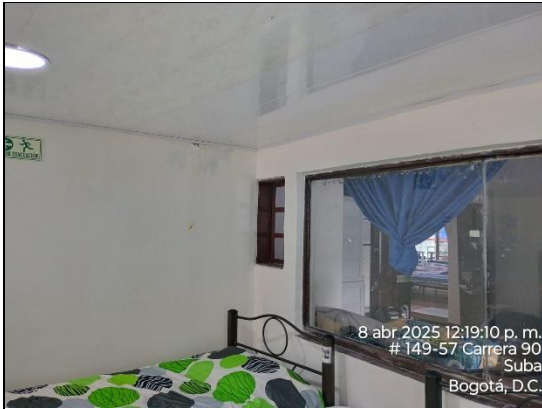
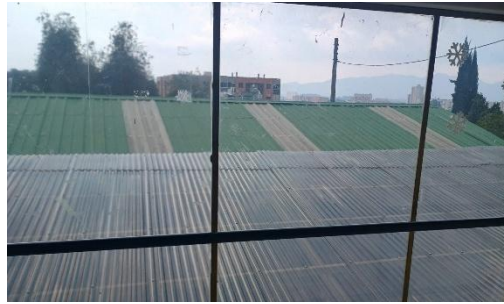
#### Actividad 2.4.9

Vidrios y espejos (En buen estado, completos, sin roturas, asegurados, laminados, templados o con película de seguridad en la totalidad de la superficie)

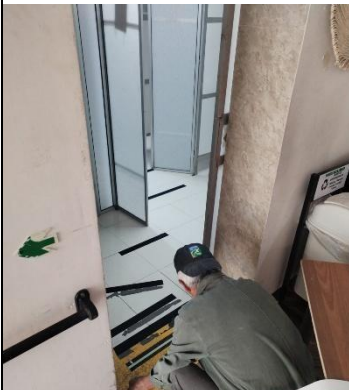
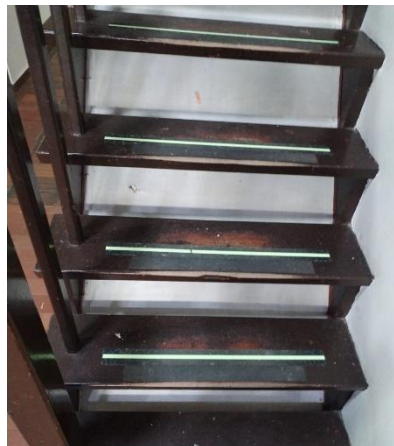
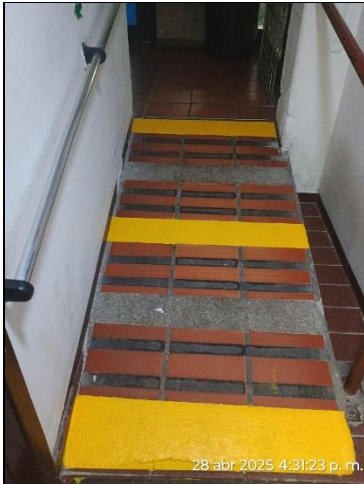
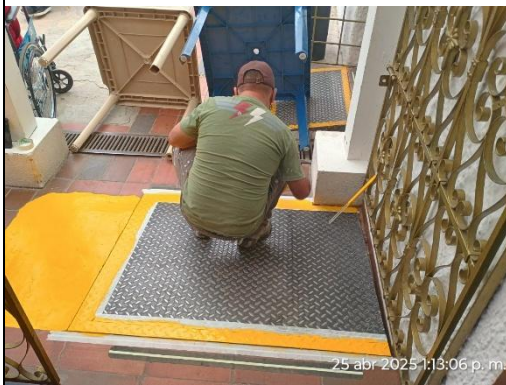
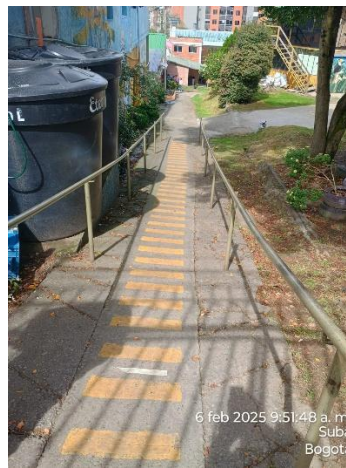
Actividad 2.5.2 Sistema antideslizantes en zonas húmedas (cocina, baños, duchas), cintas antideslizantes, tapetes limpiapiés firmemente asegurados

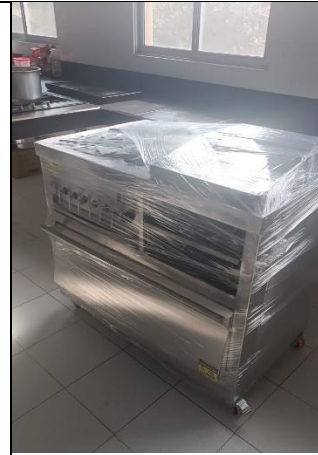
Levantamiento de pintura algunas zonas de las láminas del horno presentando óxido

compra de estufa con horno

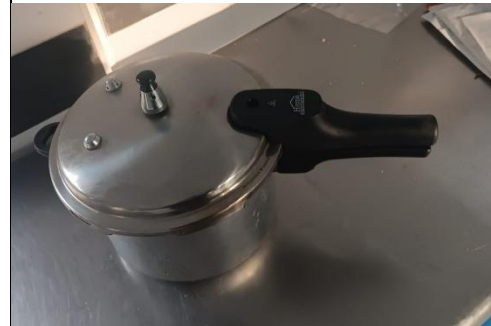
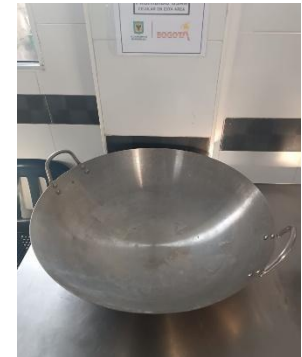
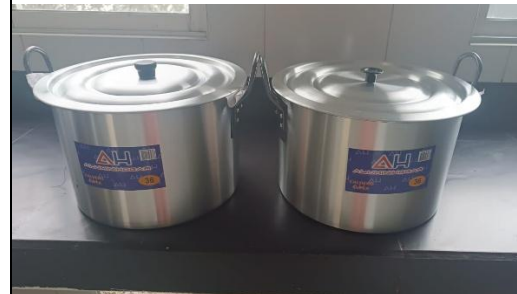
Ollas abolladas algunos sartenes con incrustación en su exterior lo que dificulta la limpieza

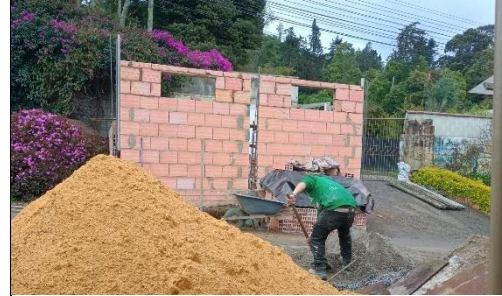
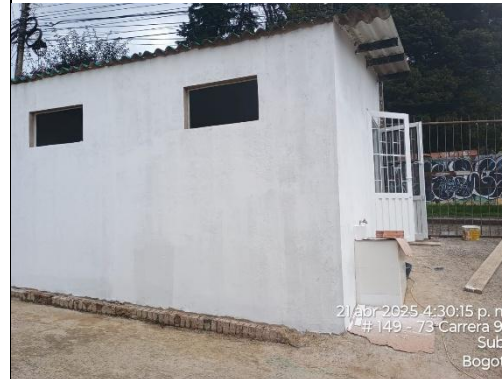
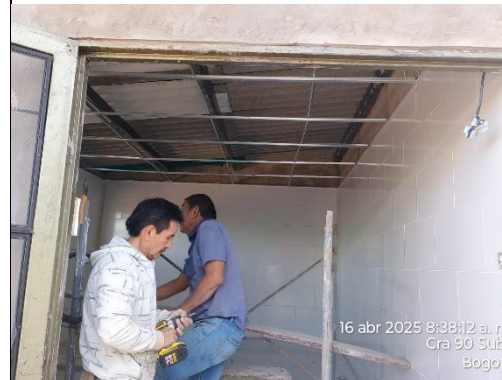
En el área de almacenamiento de residuos naturales aprovechables se evidencia Sobrecarga.

Se realiza ampliación y construcción de nuevo cuarto de residuos

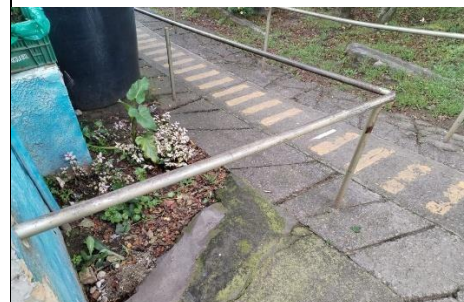
Falta sección de pasamanos en zonas verticales externas rampas y escaleras de uso de las personas mayores

Se solicita ampliación de pasamanos

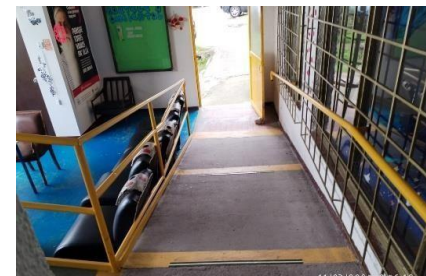
No se cuenta con demarcación de áreas de circulación en la totalidad de los espacios utilizados por las personas mayores

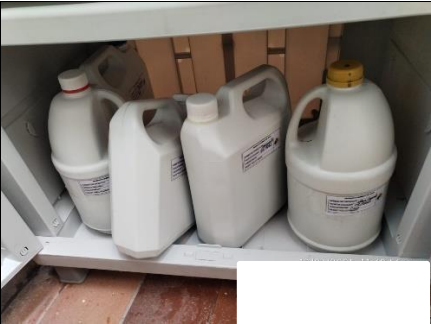
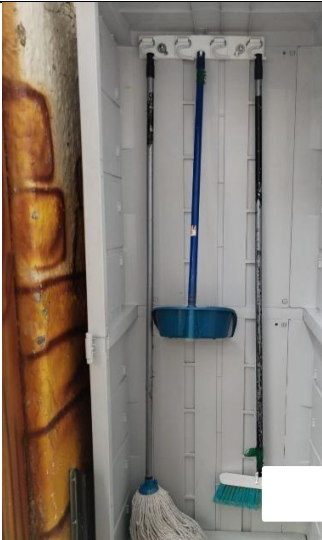
Poceta de lavado de implementos de aseo en el patio con deficientes condiciones de limpieza implementos de patio sin adecuada ubicación productos de limpieza en patio re envasado sin rotulación presencia de elementos en desuso.

Se realiza rotulado de elementos de aseo re envasados

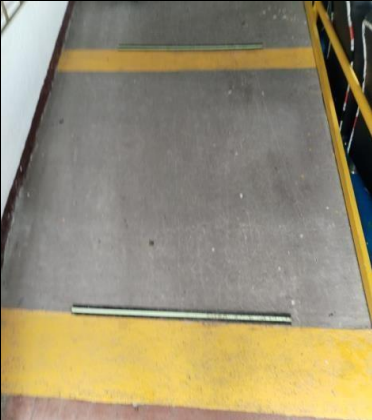
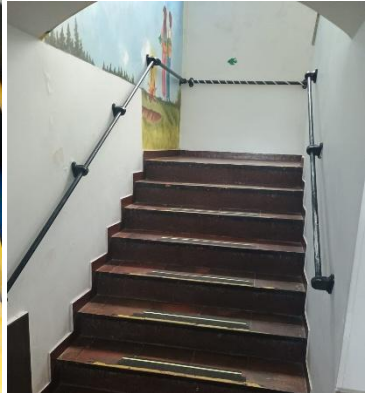
| <p>Cintas antideslizantes sin franja foto lumínica</p> | |
