**JARDIN INFANTIL COFINANCIADO  
VILLA MARY**

**Asunto: CERTIFICADO DE RECONOCIMIENTO ESTRUCTURAL Y VULNERABILIDAD SISMICA JARDIN  
VILLA MARY**

## **RECONOCIMIENTO ESTRUCTURAL Y VULNERABILIDAD SISMICA**

### **ESTRUCTURA ENGATIVA**

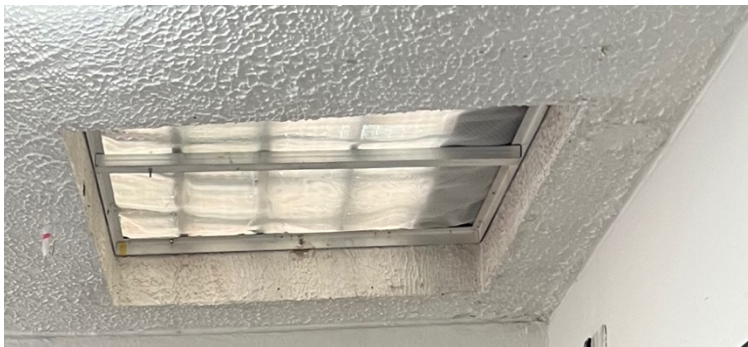
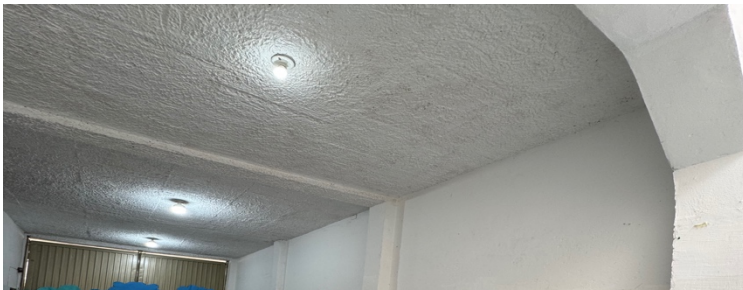
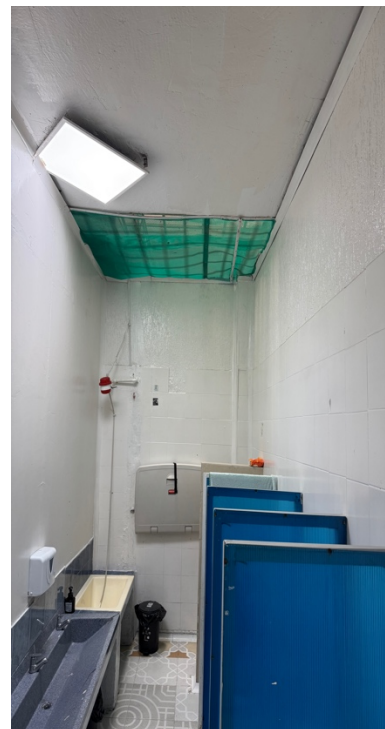
En la placa de segundo piso en algunos tramos existe al igual una placa maciza de espesor también 15 cm que a su vez descansan sobre vigas y columnas. De esta manera se proyectan celosías en vidrio que permiten el paso de la luz para la iluminación de los espacios. Se verifican todas las placas del inmueble y NO se evidencian pandeos NI fisuras de gran tamaño podemos concluir que la placa está en buen estado y trabaja estructuralmente bien.
