Proceso Gestión de la Contratación  
INFORME DE INTERVENTORÍA A CONTRATOS DE OBRA.

**REFERENCIA:** Contrato No. 2938 de 2024 cuyo objeto es: **"MANTENIMIENTO EDIFICIO CONTRALORIA MUNICIPAL UBICADO EN LA CALLE 41 N 29-97 BARRIO LA GRAMA EN EL MUNICIPIO DE VILLAVICENCIO"**.

**ASUNTO:** LIQUIDACIÓN E INFORME FINAL DE SUPERVISION DEL CONTRATO No. 2938 de 2024.

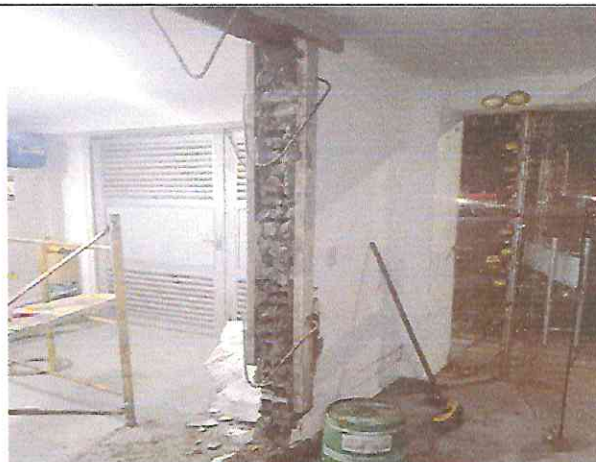
| ITEM | ACTIVIDAD | UNIDAD | CANT. INICIAL | EJECUTADO | PORCENTAJE |
|---|---|---|---|---|---|
| 1.5 | FILOS Y/O DILATACIONES<br>MORTER01:4 | ML | 8.70 | 8.70 | 100% |

Se llevó a cabo la postura de filos y/o dilataciones del nuevo acceso de entrada al personal. En primer lugar, se despejó el área de trabajo y se colocaron las señalizaciones necesarias para garantizar la seguridad de las personas en los alrededores. Posteriormente, se revisó el equipo para asegurar su correcto funcionamiento.

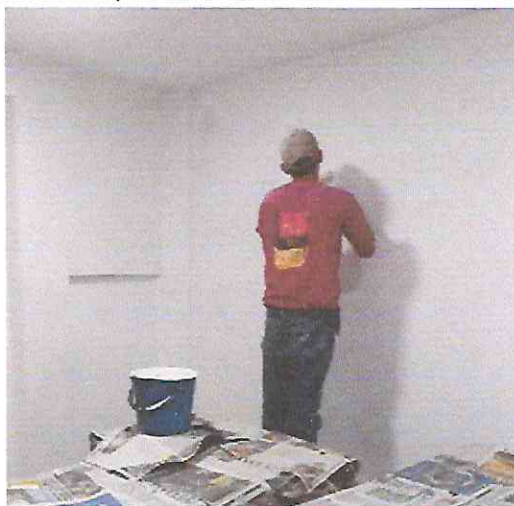
| ITEM | ACTIVIDAD | UNIDAD | CANT. INICIAL | EJECUTADO | PORCENTAJE |
|---|---|---|---|---|---|
| 1.6 | PINTURA VINILO T.1 S/MURO (3 CAPAS) (ALTA CALIDAD) | M2 | 9.99 | 14.99 | 100% |

Se aplicó pintura vinílica de alta calidad, tipo 1, utilizando un proceso de tres capas para mejorar su acabado. El trabajo comenzó con la preparación de las superficies, que incluyó una limpieza detallada y la reparación de cualquier imperfección para garantizar una base adecuada.

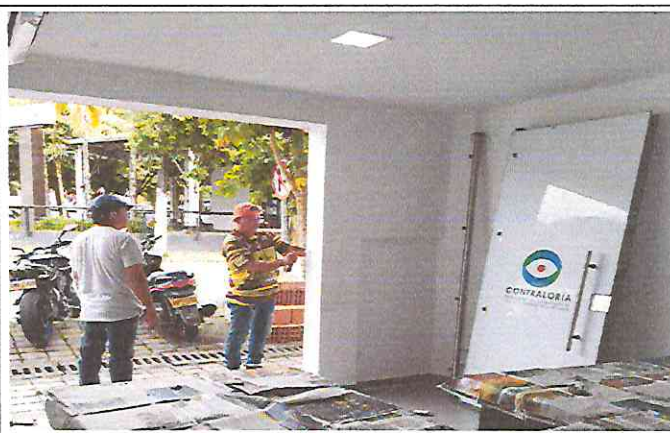
| ITEM | ACTIVIDAD | UNIDAD | CANT. ACTUAL | EJECUTADO | PORCENTAJE |
|---|---|---|---|---|---|
| 1.7 | DESMONTE MARCOS Y PUERTAS METALICAS inc retiro | UND | 1.00 | 1.00 | 100% |

Se llevó a cabo el desmonte de marco y puerta, donde el espacio se cubrió con un muro en la entrada. En primer lugar, se despejó el área de trabajo y se colocaron las señalizaciones necesarias para garantizar la seguridad de las personas en los alrededores. Posteriormente, se revisó el equipo para asegurar su correcto funcionamiento. Una vez finalizada la actividad, se inspeccionó minuciosamente el área para verificar los resultados y asegurar que todas las superficies quedaran en óptimas condiciones. Por último, se retiraron los equipos y materiales utilizados, dejando el lugar limpio y listo para su uso.

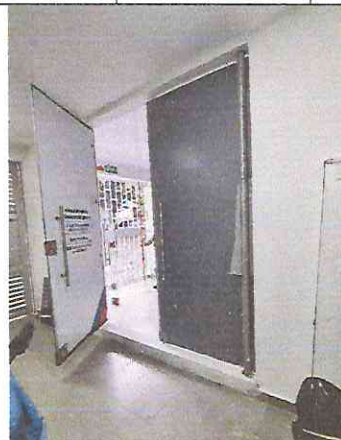
| ITEM | ACTIVIDAD | UNIDAD | CANT. ACTUAL | EJECUTADO | PORCENTAJE |
|---|---|---|---|---|---|
| 1.8 | INSTALACION PUERTA METALICA Y VIDRIO | UND | 1.00 | 1.00 | 100% |

Se llevó a cabo la instalación puerta metálica y vidrio para generar otro acceso de entrada al personal. En primer lugar, se despejó el área de trabajo y se colocaron las señalizaciones necesarias para garantizar la seguridad de las personas en los alrededores. Posteriormente, se revisó el equipo para asegurar su correcto funcionamiento.

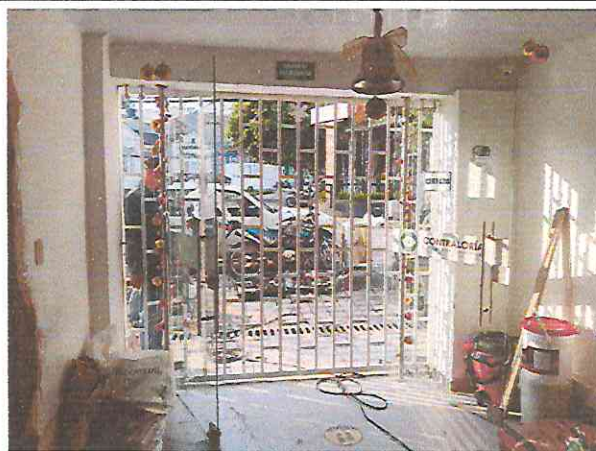
| ITEM | ACTIVIDAD | UNIDAD | CANT. ACTUAL | EJECUTADO | PORCENTAJE |
|---|---|---|---|---|---|
| 1.10 | REJA TIPO BANCO TUBO CUADRAD01" C.18 | M2 | 6.00 | 6.00 | 100% |

Se llevó a cabo la instalación de la reja tipo banco de la puerta principal del Edificio para generar seguridad a la infraestructura. En primer lugar, se despejó el área de trabajo y se colocaron las señalizaciones necesarias para garantizar la seguridad de las personas en los alrededores. Posteriormente, se revisó el equipo para asegurar su correcto funcionamiento.

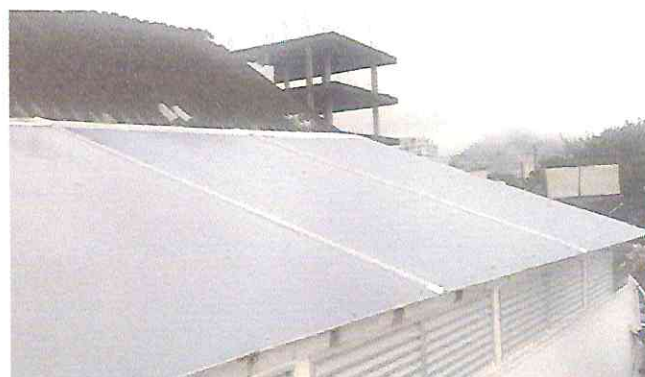
| ITEM | ACTIVIDAD | UNIDAD | CANT. ACTUAL | EJECUTADO | PORCENTAJE |
|---|---|---|---|---|---|
| 2.2 | CUBIERTA POLICARBONATO ALVEOLAR 6 mm (cristal) | M2 | 25.84 | 30.83 | 100% |

| Se realiza una mayor cantidad, de acuerdo que el área de la cubierta de policarbonato es mayor a la cantidad inicial. | |

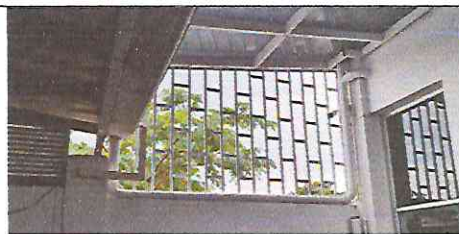
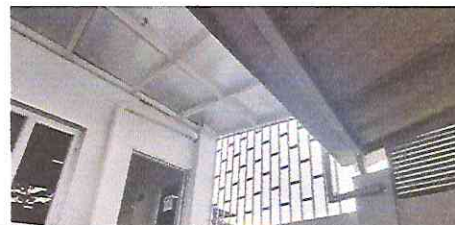
Se llevó a cabo la instalación de la reja tipo banco en la fachada exterior del Edificio para generar seguridad a la infraestructura. En primer lugar, se despejó el área de trabajo y se colocaron las señalizaciones necesarias para garantizar la seguridad de las personas en los alrededores. Posteriormente, se revisó el equipo para asegurar su correcto funcionamiento.

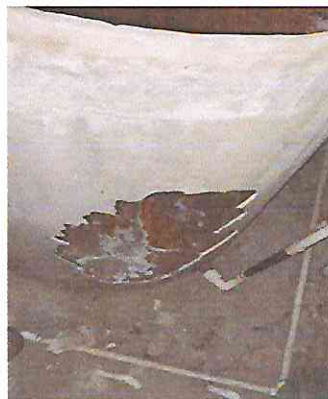
Se llevó a cabo el desmonte del tanque. En primer lugar, se despejó el área de trabajo y se colocaron las señalizaciones necesarias para garantizar la seguridad de las personas en los alrededores. Posteriormente, se revisó el equipo para asegurar su correcto funcionamiento.

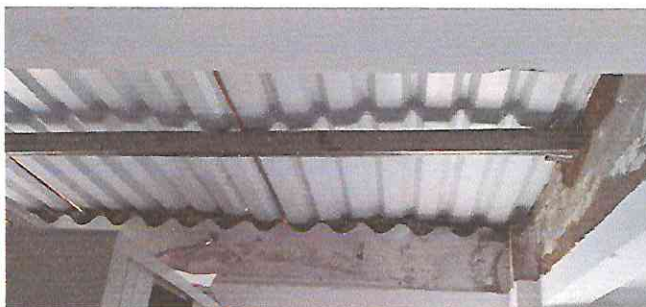
| ITEM | ACTIVIDAD | UNIDAD | CANT. ACTUAL | EJECUTADO | PORCENTAJE |
|---|---|---|---|---|---|
| Se llevó a cabo la postura del perfil rectangular. En primer lugar, se despejó el área de trabajo y se colocaron las señalizaciones necesarias para garantizar la seguridad de las personas en los alrededores. Posteriormente, se revisó el equipo para asegurar su correcto funcionamiento. Una vez finalizada la actividad, se inspeccionó minuciosamente el área para verificar los resultados y asegurar que todas las superficies quedaran en óptimas condiciones. Por último, | | | | | |

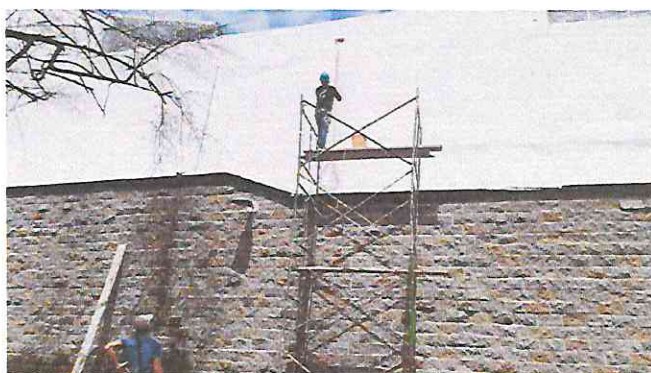
Se llevó a cabo la postura de la impermeabilización del muro exterior (parque). En primer lugar, se despejó el área de trabajo y se colocaron las señalizaciones necesarias para garantizar la seguridad de las personas en los alrededores. Posteriormente, se revisó el equipo para asegurar su correcto funcionamiento.

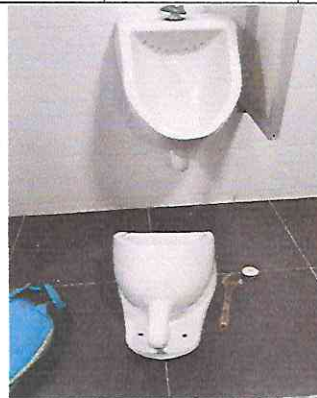
Se llevó a cabo la postura del orinal de pared. En primer lugar, se despejó el área de trabajo y se colocaron las señalizaciones necesarias para garantizar la seguridad de las personas en los alrededores. Posteriormente, se revisó el equipo para asegurar su correcto funcionamiento.

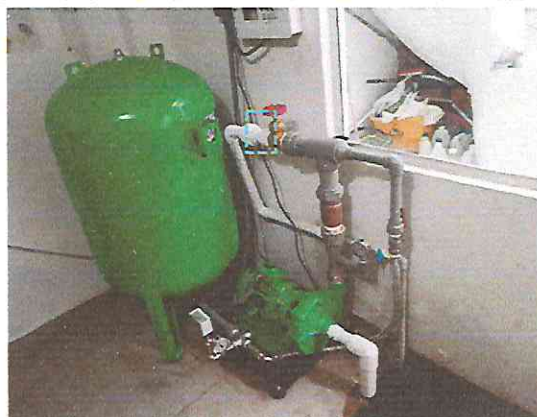
**Áreas Problemáticas y Medidas Correctivas:** Al verificar cada unidad sanitaria del inmueble se logró evidenciar una falla presentada en el sistema hidroneumático existente, ya que presenta demasiada perdidas de presión, fallo en la electrobomba, fallo en el estanque (hidroneumático), por lo cual fue necesario realizar una adición de este ítem, el cual tiene un costo de \$18.547.610, para cubrir este valor se efectuó una acta modificatoria 01 en la cual se realizó un balance de mayores y menores cantidades donde se genera un saldo a favor al municipio por \$ 9.068.595, pero anexo fue necesario realizar una adición en dinero de \$ 9.841.579 al valor inicial del contrato más el saldo a favor del municipio \$ 9.068.595, se alcanza a cubrir el valor del ítem NP1 (SUMINISTRO E INSTALACIÓN EQUIPO HIDRONEUMÁTICO CON CAPACIDAD DE 60 GPM, RANGO DE PRESIÓN 50ª 70PSI HIDRO ACUMULADOR DE 200 LITROS) para un total del contrato de \$ 49.838.811.

Se llevó a cabo la postura reducción pvc presión del equipo hidroneumático. En primer lugar, se despejó el área de trabajo y se colocaron las señalizaciones necesarias para garantizar la seguridad de las personas en los alrededores. Posteriormente, se revisó el equipo para asegurar su correcto funcionamiento.

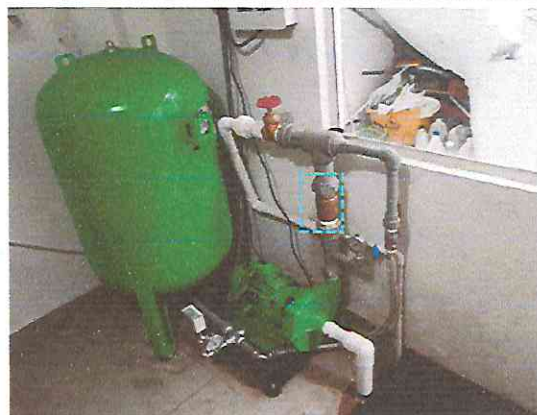
| ITEM | ACTIVIDAD | UNIDAD | CANT. ACTUAL | EJECUTADO | PORCENTAJE |
|---|---|---|---|---|---|
| 6.9 | SUMINISTRO E INSTALACION DE VALVULA DE CHEQUE 2" BX | UN | 1 | 1 | 100% |

Se llevó a cabo la postura suministro e instalación de válvula de cheque del equipo hidroneumático. En primer lugar, se despejó el área de trabajo y se colocaron las señalizaciones necesarias para garantizar la seguridad de las personas en los alrededores. Posteriormente, se revisó el equipo para asegurar su correcto funcionamiento.

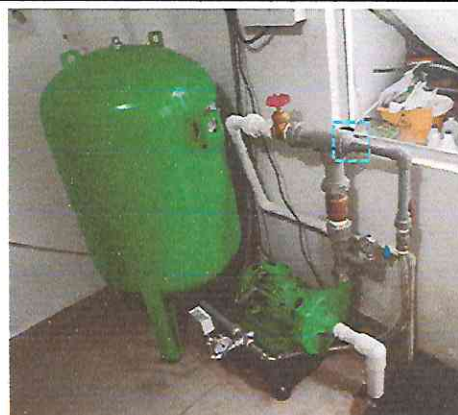
| ITEM | ACTIVIDAD | UNIDAD | CANT. ACTUAL | EJECUTADO | PORCENTAJE |
|---|---|---|---|---|---|
| 6.10 | SUMINI E INSTA DE TERMINAL TIPO CAMPANA PVC 1 1/2" | UN | 1 | 1 | 100% |

Se llevó a cabo la postura suministro e instalación de terminal tipo campana del equipo hidroneumático. En primer lugar, se despejó el área de trabajo y se colocaron las señalizaciones necesarias para garantizar la seguridad de las personas en los alrededores. Posteriormente, se revisó el equipo para asegurar su correcto funcionamiento.
