**CENTRO INTERNACIONAL DE PRODUCCIÓN LIMPIA LOPE DEL SENA  
REGIONAL NARIÑO**

**INFORME FINAL DE OBRA**

**CONTRATAR EL MANTENIMIENTO DE CUBIERTAS E IMPERMEABILIZACIONES DE  
LOS DIFERENTES AMBIENTES DEL CENTRO INTERNACIONAL DE PRODUCCIÓN  
LIMPIA LOPE SENA REGIONAL NARIÑO**

**MARZO 27 DE 2025**

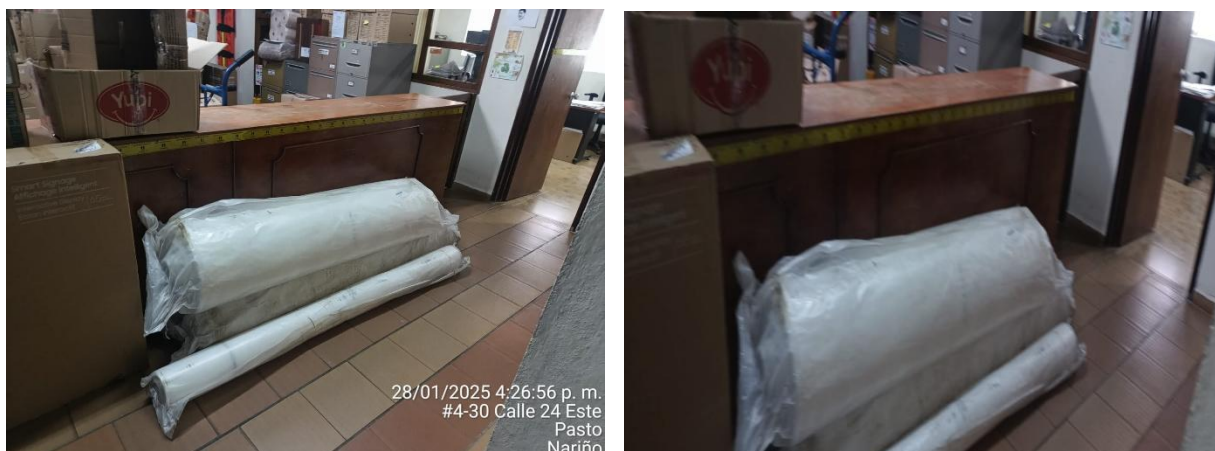
Entrega de material tela prosolar para actividades destinadas por el SENA

Fotografía 29 al 30: Suministro tela prosolar.
