# **INFORME MENSUAL No. 3**

## **07 DE MAYO AL 06 DE JUNIO DE 2025**

**CONTRATO No. 497 DE 2024**

**INTERVENTORÍA TÉCNICA, ADMINISTRATIVA Y FINANCIERA DEL  
CONTRATO CUYO OBJETO ES: “REALIZAR LA LIMPIEZA Y  
RECUPERACIÓN AMBIENTAL DE LOS CAÑOS Y/O ARROYOS  
AFLUENTES A LA LAGUNA DE LURUACO Y AL EMBALSE EL GUÁJARO  
EN EL DEPARTAMENTO DEL ATLÁNTICO”**

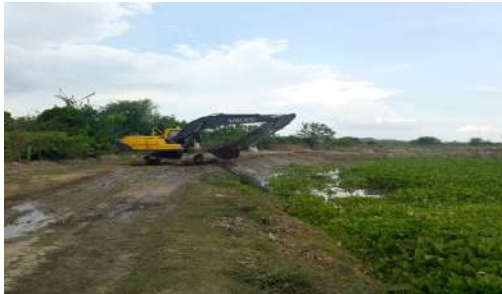
LIMPIEZA CAÑO VILLA ROSA K0+880 A K0+940

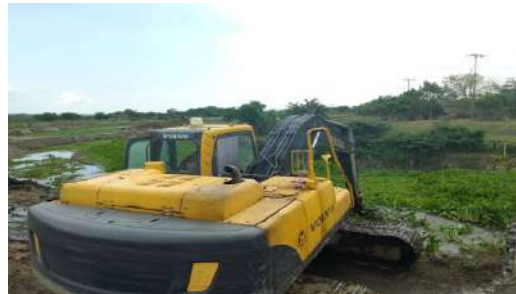
LIMPIEZA CAÑO VILLA ROSA K0+940 A K1+000

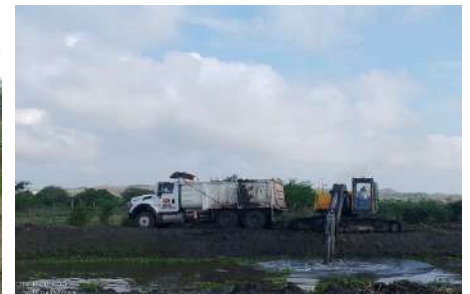
LIMPIEZA CAÑO VILLA ROSA K1+000 A K1+060

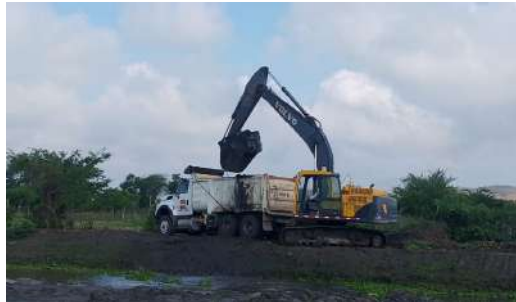
LIMPIEZA CAÑO VILLA ROSA K1+060 A K1+100

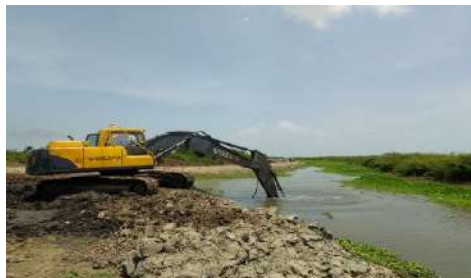
LIMPIEZA CAÑO VILLA ROSA K1+130 A K1+220

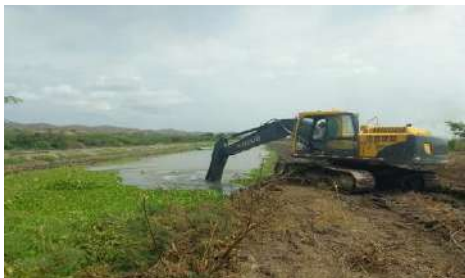
LIMPIEZA CAÑO VILLA ROSA K1+220 A K1+280

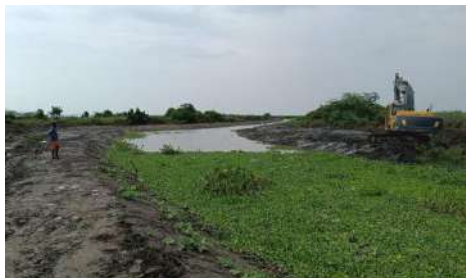
LIMPIEZA CAÑO VILLA ROSA K1+280 A K1+340

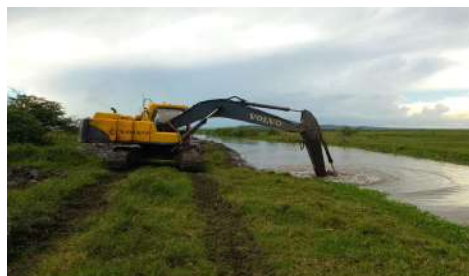
LIMPIEZA CAÑO PORVENIR K2+600 A K2+520

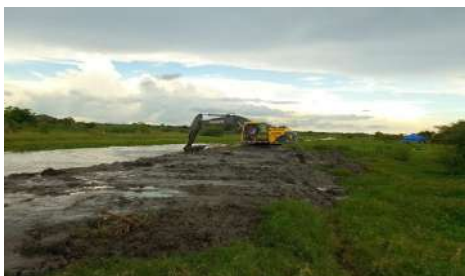
LIMPIEZA CAÑO PORVENIR K2+520 A K2+460

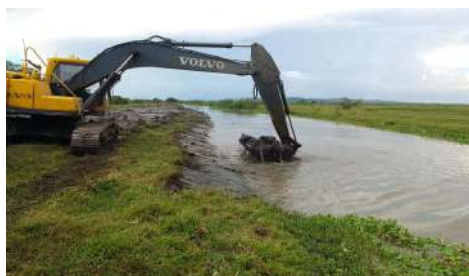
LIMPIEZA CAÑO PORVENIR K2+460 A K2+400

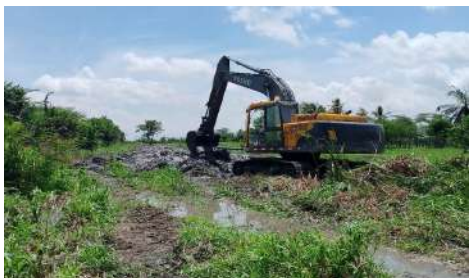
LIMPIEZA CAÑO PORVENIR K2+400 A K2+340

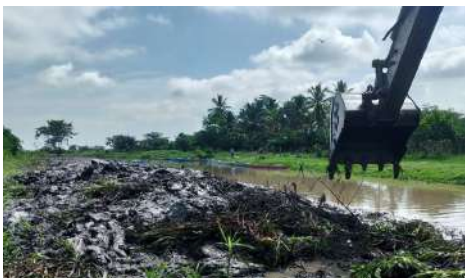
LIMPIEZA CAÑO PORVENIR K2+340 A K2+280

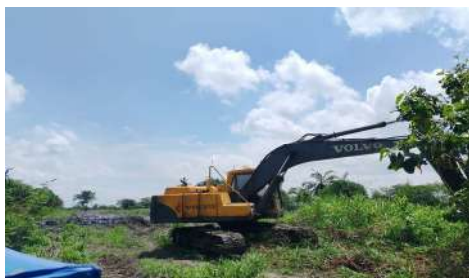
LIMPIEZA CAÑO PORVENIR K2+280 A K2+200

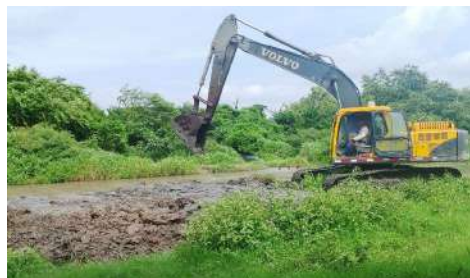
LIMPIEZA CAÑO PORVENIR K2+200 A K2+100

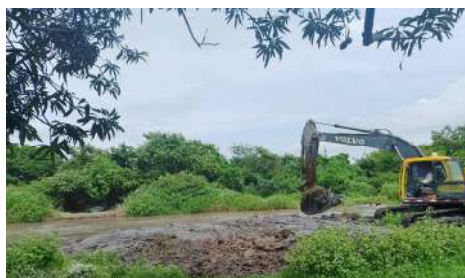
LIMPIEZA CAÑO PORVENIR K2+100 A K2+020

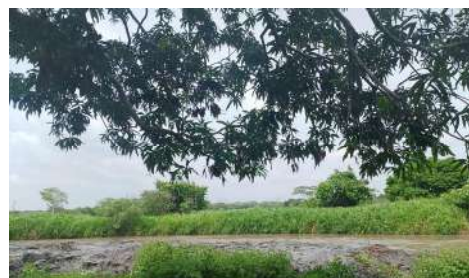
LIMPIEZA CAÑO PORVENIR K2+020 A K1+960

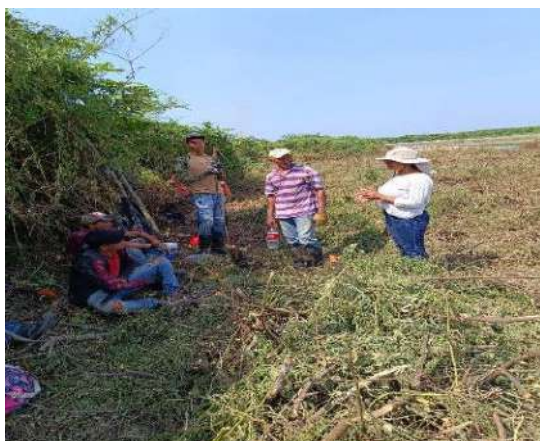
*Ilustración 9 Registro fotografico de inspeccion del uso y estado de EPP*

Durante el periodo del 07 de mayo al 06 de junio del 2025, se siguen llevando a cabo las inspecciones del estado y uso de los EPP a todo el personal propio como subcontratista para garantizar que todos los trabajadores cuenten con un elemento de protección personal en buen estado y apropiado por la labor, realizamos inspecciones donde identificamos el buen uso de estos elementos y la necesidad de una reposición/cambio de EPP a los trabajadores.

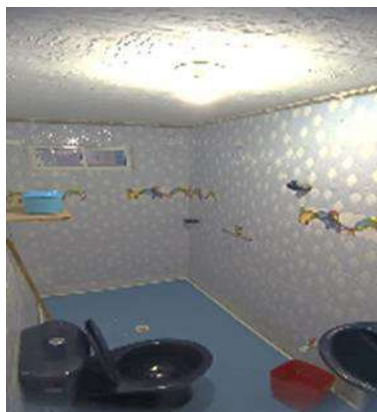
*Ilustración 10 Inspección orden y aseo*

Se siguen llevando a cabo jornadas de orden y aseo del periodo del 07 de mayo al 06 de junio del 2025, en las áreas intervenidas el cual es realizado por personal directo para prevenir incidentes y/o accidentes laborales, y así garantizar que el personal realice sus actividades en un ambiente que genere seguridad, se cuenta con puntos ecológicos para la disposición de los residuos que se generen de las diferentes actividades, se cuenta con baños dentro las instalaciones con un buen aseo y orden para el uso del personal.
