| | <b>INFORME</b><br>AVANCE DE OBRA CONTRATO SAB-01-1178-25 | Página 1 de 30 |

“MANTENIMIENTO, REPARACIÓN Y ACTUALIZACIÓN DEL SOFTWARE DE LA RED  
SEMAFORICA PARA EL FORTALECIMIENTO ESTRUCTURAL Y LA SEGURIDAD VIAL DEL  
MUNICIPIO DE SABANETA.”

**Corte 1 | al 30 de julio de 2025**

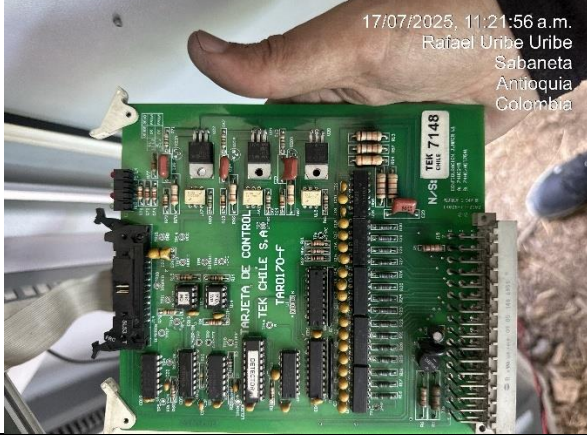
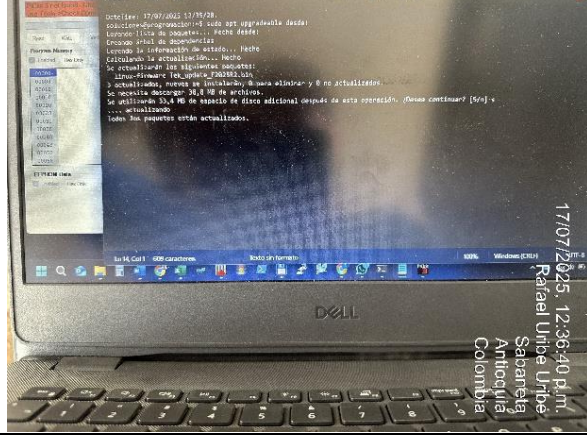
#### 6.2.13.4. Actualización a última versión de software de controlador local TEK I.

| Tarjeta Procesadora remplazada | Actualizaciones de Firmware y Software |

Esta actividad incluyó la actualización de sistema operativo, drivers y firmware, actualización por hardware de fallos por PC y MIC, aumento de disponibilidad de entradas e independización de salidas. Incluye suministro de Tarjeta Procesadora (CPU + TS) para controlador local TEK I y su respectiva configuración.
