**INSTITUTO NACIONAL DE VÍAS**

**INFORME MENSUAL No. 2**

**CONTRATO DE CONSULTORÍA No. 1985 DE 2024**

*“ADMINISTRACIÓN VIAL DE LAS CARRETERAS NACIONALES A CARGO  
DE LA DIRECCIÓN TERRITORIAL NORTE DE SANTANDER, GRUPO AMV  
1 LOTE 1”*

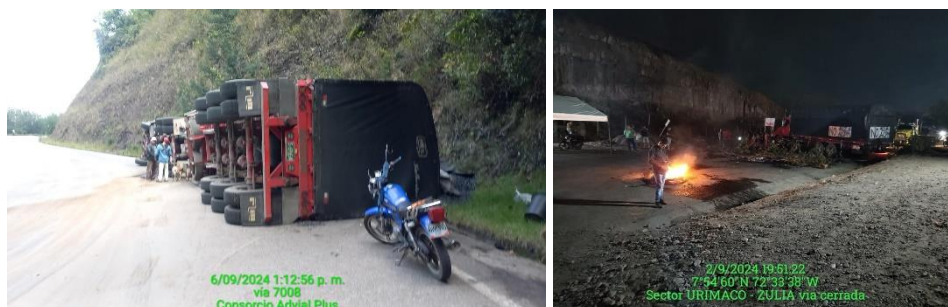
1. El día 02 de septiembre de 2024 a nivel nacional inicio un paro de transportadores afectando la vía 7008 desde el municipio de Ocaña y la vía 7009, lo que impidió durante varios días el levantamiento de un vehículo articulado volcado en el PR 70+100, ya que no podían pasar las volquetas para el cargue del material ni la grúa para su levantamiento. Esta situación se alargo hasta 06 de septiembre con el final del paro nacional y la abertura de las vías. Sin embargo, esta emergencia no repercutió en la seguridad vial de los demás actores, ya que el flujo vehicular en ese periodo de tiempo fue muy bajo. No hubo daños a la infraestructura de la vía.

**Imagen 3.1 y 3.2.** Vehículo articulado PR 70+100 y Paro de transportadores en la vía 7009 sector Urimaco

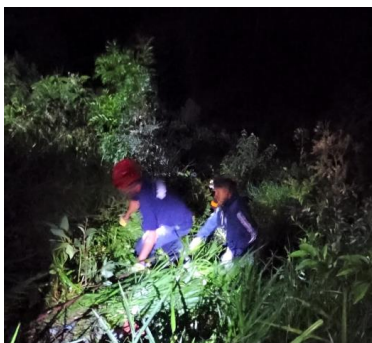
2. El día 08 de septiembre de 2024 se presentó un choque en el PR 94+431 de una motocicleta contra la defensa metálica de la vía resultando en expulsión hacia un abismo de aproximadamente 200 metros la conductora y su acompañante, ante la situación se dispusieron de 12 unidades del cuerpo de bomberos voluntarios de Sardinata a apoyar la extracción de los dos cuerpos, se coordinó acciones con gestión de riesgo departamental, alcaldía de Bucarasica y policía de carretera, y presencia de miembros de la cooperativa en la vía. No hubo daños a la infraestructura de la vía.

**Imagen 3.3.** Actividad de extracción de las víctimas del siniestro vial PR 94+0431 ruta 7008

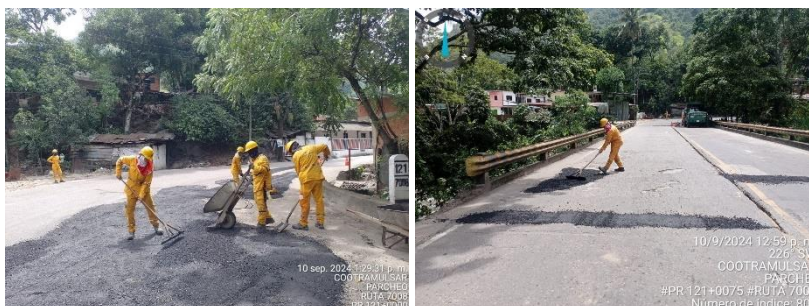
**Imagen 3.6 y 3.7.** Jornada de tapahuecos PR 100+000 al PR 109+390 vía 7008

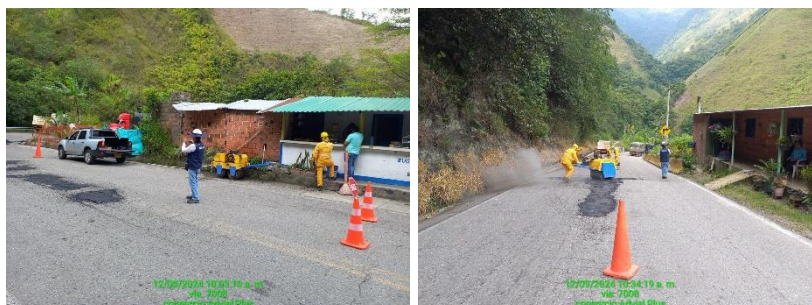
Por último, el día 12 de septiembre del 2024 se contrató a la microempresa Cootralto para la realización del bacheo en el tramo Alto el Pozo del PR 91+000 al PR 95+000 donde todavía quedaban varios baches de diferentes tamaños y otros nuevos por tapar. La metodología fue la

misma que el día 10, subieron 2 volquetas de 7 m<sup>3</sup> una para la microempresa Cootramulsar la cual posee un contrato asignado y no entra en este ítem de insumos, y la otra junto con equipo de compactador de tipo benitin y emulsión asfáltica para el sector Alto el Pozo, donde se encontraba la microempresa Cootralto.

**Imagen 3.10 y 3.11.** Jornada de tapahuecos PR 91+000 al PR 95+000 de la vía 7008

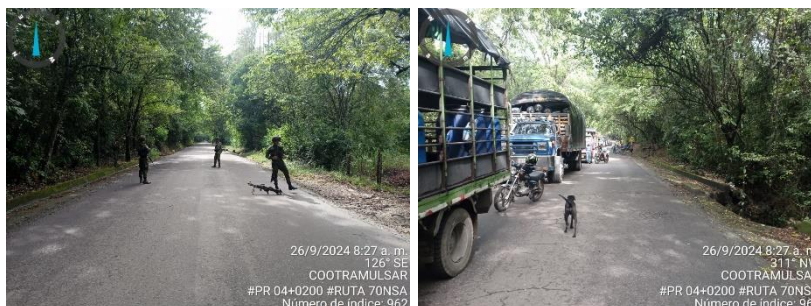
El día 26 de septiembre de 2024 en horas de la mañana se presentó un cierre total de la vía 70NSA por la amenaza de varios artefactos explosivos en a lo largo de la vía, este cierre fue organizado y ejecutado por el ejército nacional de Colombia, el cual realizó la explosión controlada de todos los artefactos y reabrió paso nuevamente en horas de la tarde. No hubo daños a la infraestructura de la vía. La cooperativa estuvo atenta a novedades de la situación, sin comprometer su propia seguridad.

**Imagen 4.1 y 4.2.** Cierre inicio y final de la vía 70NSA por artefactos explosivos

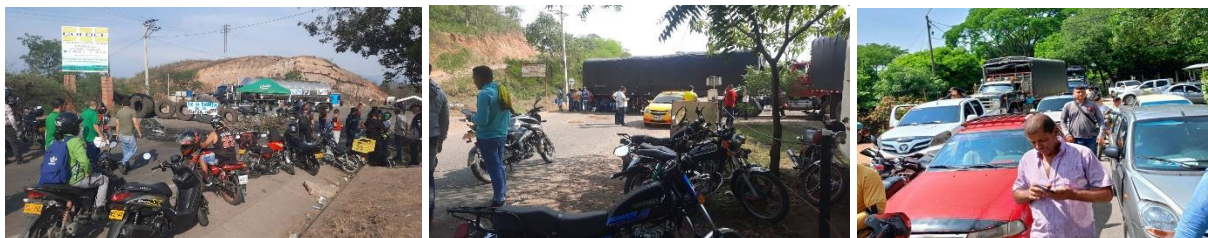
El día 02 de septiembre a nivel nacional hasta el 06 de septiembre, se presentó un paro de transportadores afectando la movilidad de la vía, ya que realizaron un cierre total en los puntos del sector Urimaco PR 62+850 (no hace parte de nuestro alcance, pero lo afectaba), sector la Alejandra PR 55+290, Pedregales PR 35+000 y Astilleros PR 31+500.

**Imagen 5.1, 5.2 y 5.3.** Cierres paro nacional sectores Urimaco PR 62+850, la Alejandra PR 55+290, Pedregales PR 35+000 y Astilleros PR 31+500.

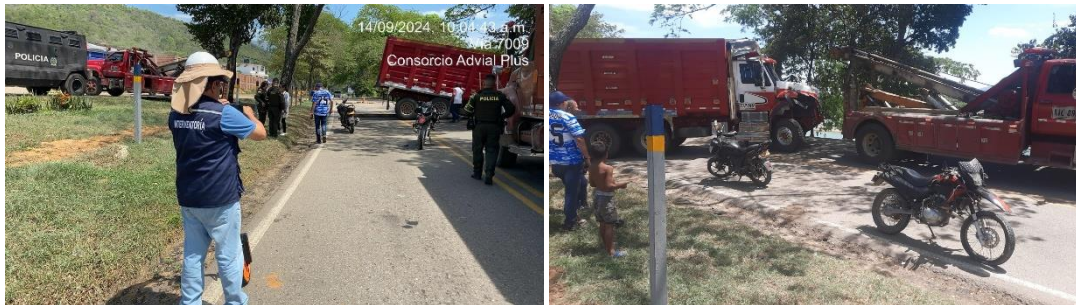
El día 14 de septiembre en las horas de la tarde noche se presentó un accidente tipo choque entre una volqueta y dos motocicletas, terminando en la obstrucción de la vía en el PR 41+750 sector Cachameros, permaneciendo la vía cerrada hasta el día siguiente, pero con una ruta alterna por una estación de servicio aledaña para no afectar la continuidad del tránsito. La policía y una grúa realizaron las actividades de retiro del vehículo para normalizar el tránsito.

**Imagen 5.4 y 5.5.** vía cerrada por accidente PR 41+750.

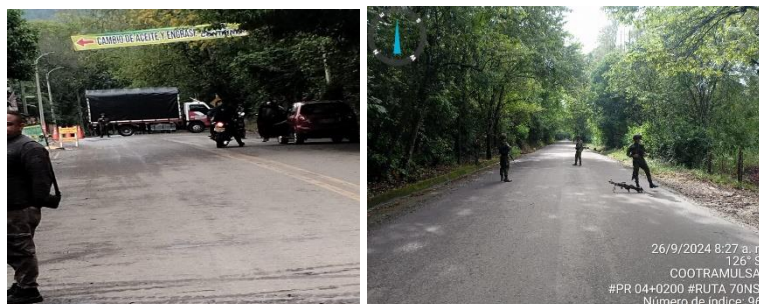
El día 26 de septiembre de 2024 en horas de la mañana se presentó un cierre total en el PR 02+098 en la vía 7009 por la amenaza de varios artefactos explosivos en a lo largo de la vía 70NSA las cuales se encuentran conectadas, este cierre fue organizado y ejecutado por el ejército nacional de Colombia, el cual realizó la explosión controlada de todos los artefactos en la vía 70NSA y reabrió paso nuevamente en horas de la tarde. La cooperativa estuvo atenta a novedades de la situación, sin comprometer su propia seguridad.

**Imagen 5.6 y 5.7.** Cierre total PR 02+098 por artefactos explosivos

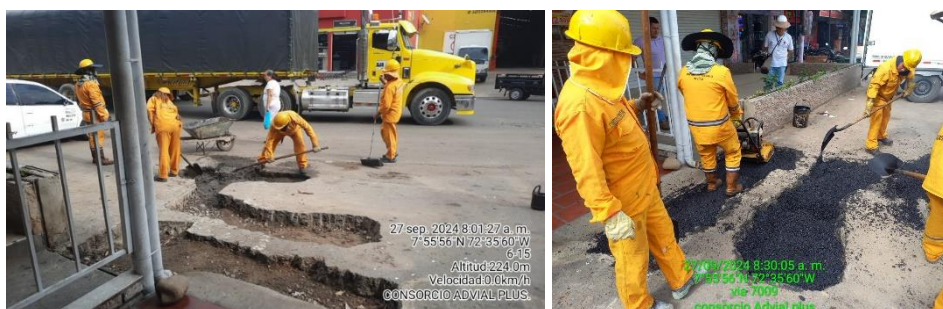
- El día 27 de septiembre del 2024 se contrató a la microempresa Cootrazuyepal para la realización de la actividad de parcheo del PR 55+600 al 57+600 donde se presentaban diversos baches de gran tamaño y profundidad importante. El material fue mezcla MDC 19 llevado por una volqueta de 7 m3, junto con equipo de compactador de tipo rana.

**Imagen 5.14 y 5.15.** Parcheo PR 55+600 al PR 57+600 vía 7009

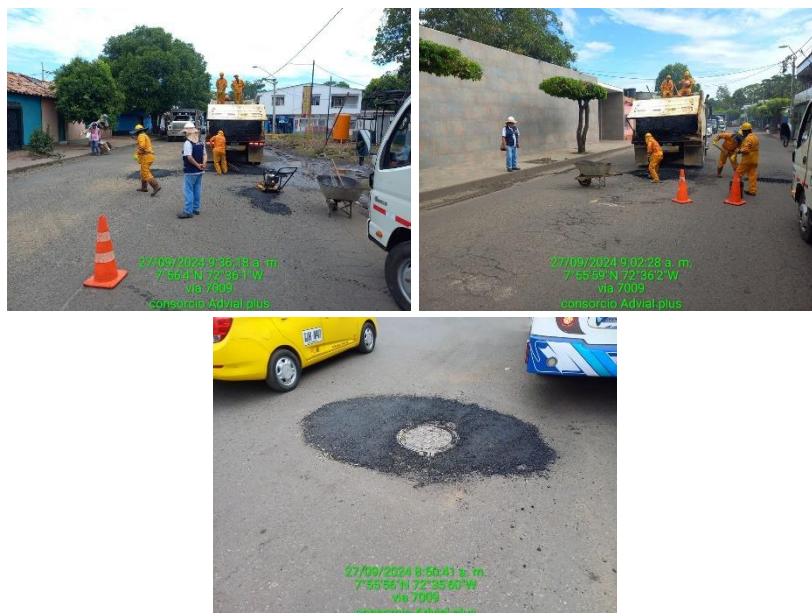
**Imagen 5.16 y 5.17.** Parcheo PR 55+600 al PR 57+600 vía 7009

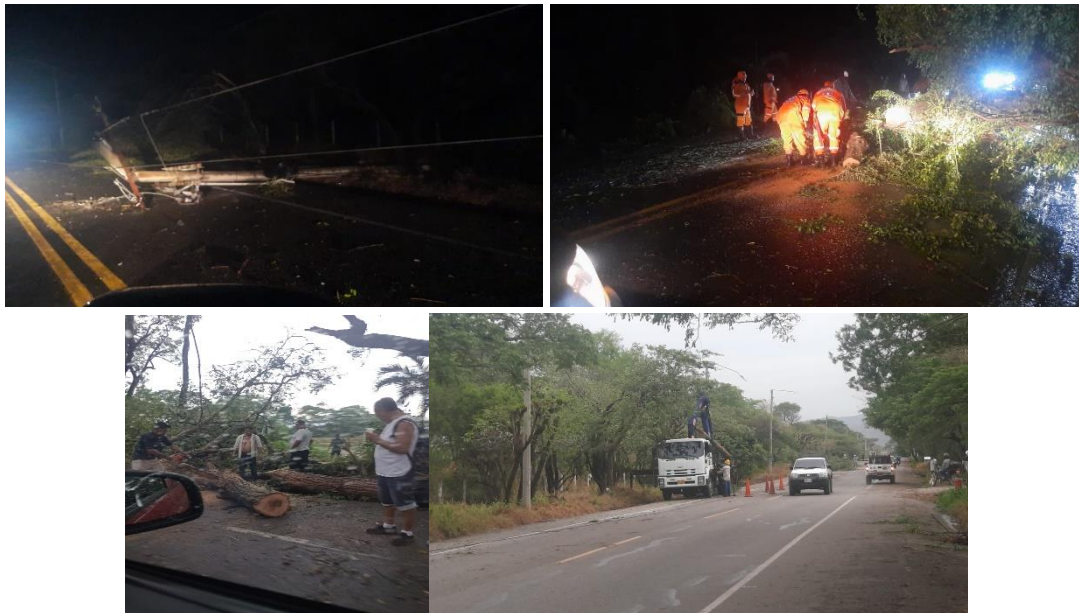
1. El día 22 de septiembre del 2024 se presentó un vendaval en la vía 7009A, con fuertes lluvias y vientos generando la caída de ramas, varios árboles de tamaño considerable que obstaculizaron el paso de vehículos en ambos sentidos y postes de luz con días de conducción a lo largo de toda la calzada de la Ruta 7009A, como el PR 72+274, PR 73+000 y PR 70+370. Ante esta emergencia, unidades de la defensa civil hicieron presencia junto con centrales eléctricas (CENS) para la poda y despeje de carriles dejando un paso restringido en varios puntos, y para el arreglo de los cables de alta tensión que también obstruían el paso. También hubo apoyo por parte de la comunidad.

**Imagen 6.1, 6.2, 6.3 y 6.4.** Día 22 de septiembre emergencia en la vía 70NSA

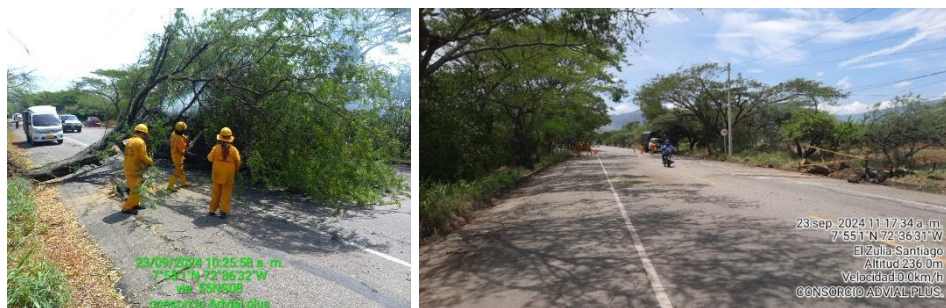
Dando continuidad a esta atención, el día 23 de septiembre se contrato a la microempresa Cootrazuyepal para apoyo en la poda y tala de árboles que seguían caídos sobre la vía.

**Imagen 6.5 y 6.6.** Día 23 de septiembre emergencia en la vía 70NSA apoyo Cootrazuyepal

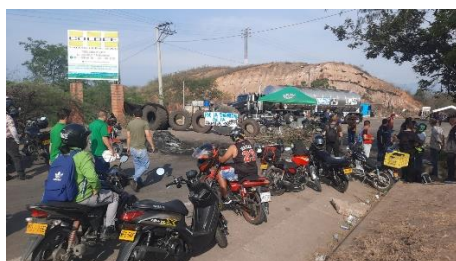
**8.1** El día 03 de septiembre de 2024, se realiza visita al punto en el sector Urimaco PR 62+850 en la vía 7009 donde se encuentra el cierre total de la vía por el paro nacional de transportadores. En el periodo comprendido por el 02 al 05 de sept no fue posible subir a ninguna de las vías por bloqueo de los conductores del sector transportador y gremio camionero.

**Imagen 8.1.** Cierre en Urimaco PR 62+850 vía 7009

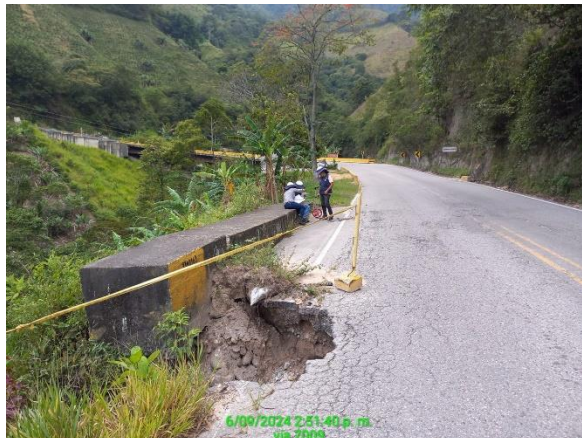
**8.3** El día 06 de septiembre de 2024, inicio la toma de datos y levantamiento de inventario e inspección de puentes presentes en las vías a cargo de la AMV 1. Empezando por el puente Quebrada la Quinta PR 93+000 de la vía 7008.

**Imagen 8.3.** Puente Quebrada la Quinta PR 93+000 vía 7009

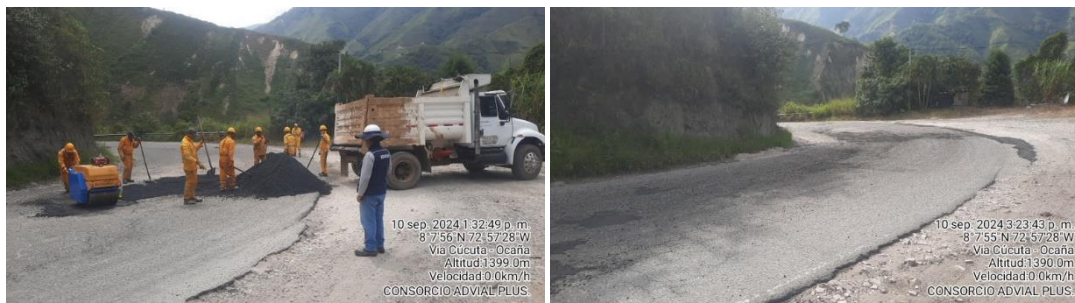
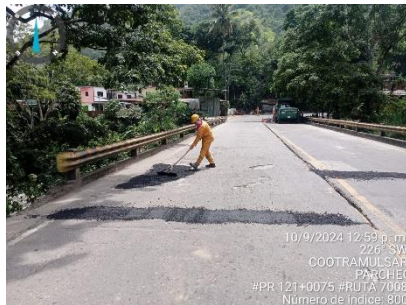
- 8.10** El día 10 de septiembre de 2024, se hizo supervisión y acompañamiento jornada de parcheo vía 7008 PR 121+000 y tramo del PR 90+000 al PR 93+000 conjunto a la cooperativa Cootramulsar y se contrató a la cooperativa Cootralto.

**Imagen 8.18, 8.19 y 8.20** Vía 7008 PR 121+000 y tramo del PR 90+000 al PR 93+000 jornada de parcheo

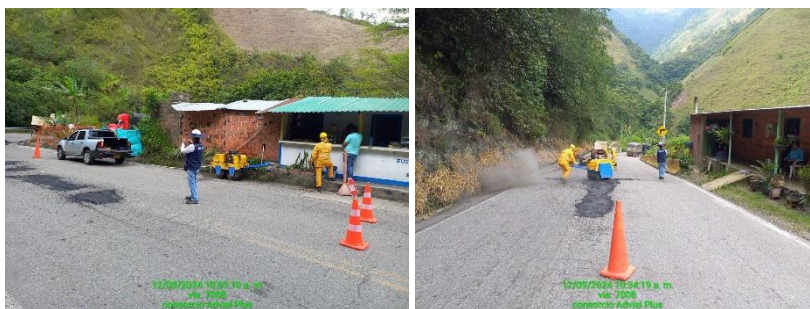
**8.12** El día 12 de septiembre de 2024, se hizo supervisión y acompañamiento jornada de parcheo vía 7008 PR 91+000 al PR 95+000, y del PR 104+000 al PR 116+600 conjunto a la cooperativa Cootramulsar y se contrató a la cooperativa Cootralto.

**Imagen 8.23 y 8.24** Parcheo vía 7008 PR 91+000 al PR 95+000, y del PR 104+000 al PR 116+600.

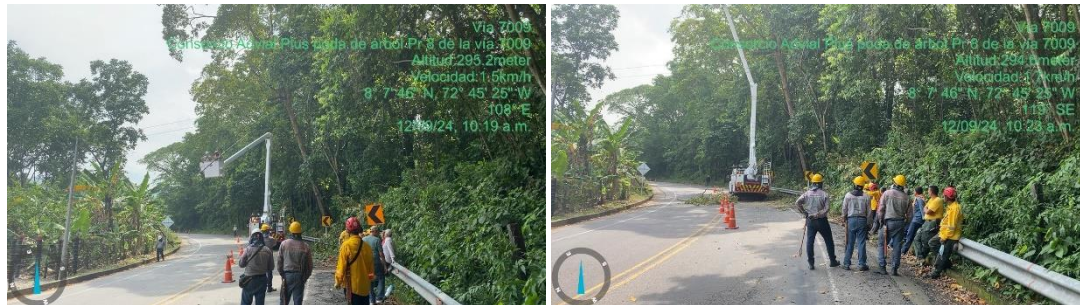
**8.13** El día 12 de septiembre de 2024, se hizo supervisión y acompañamiento de la actividad de poda y corte de árboles con riesgo de caída por parte de bomberos sardinata y centrales. PR 08+050.

**Imagen 8.25 y 8.26** Tala árbol PR 8+050 vía 7009

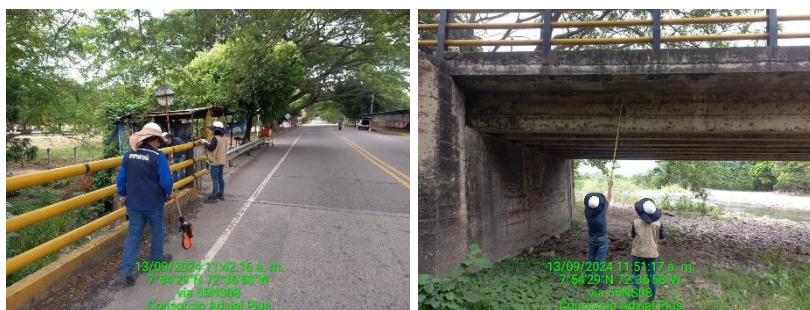
**Imagen 8.27 y 8.28** Levantamiento inventario e inspección puentes

**8.14** El día 13 de septiembre de 2024, se continuo con el levantamiento de inventario e inspección de puentes presentes en las vías a cargo de la AMV 1. Los puentes levantados fueron; vía 55NS08 Termotasajero PR 25+0057, Termo PR 28+0381, Cementerio PR 29+0948, vía 7009A Tortugas PR 71+0266 y Las Piedras PR 71+0737, y vía 7009 La Alejandra PR 55+0628.

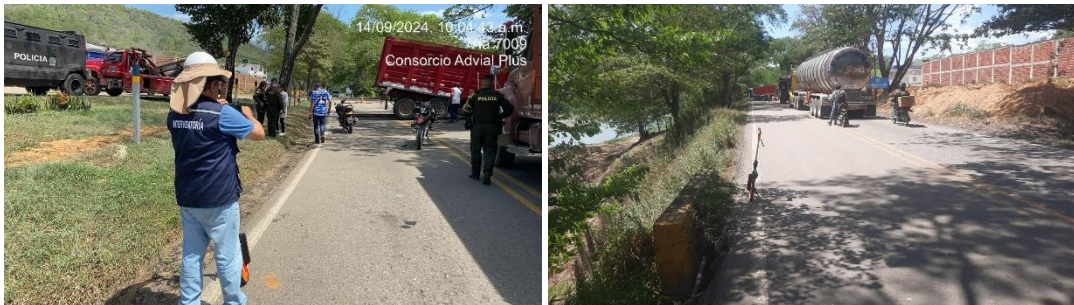
**8.15** El día 14 de septiembre de 2024, se realizó presencia en el sitio del accidente de volqueta contra motocicletas PR 42+738 vía 7009, el cual estaba obstaculizando los dos carriles generando que los vehículos utilizaran como ruta alterna una estación de servicio aledaña. La administración vial hizo seguimiento del levantamiento de la volqueta por parte de una grúa y policía de carretera hasta que se despejó la vía.

**Imagen 8.31 y 8.32** Cierre de vía por choque entre volqueta y motocicletas PR 42+738 vía 7009.

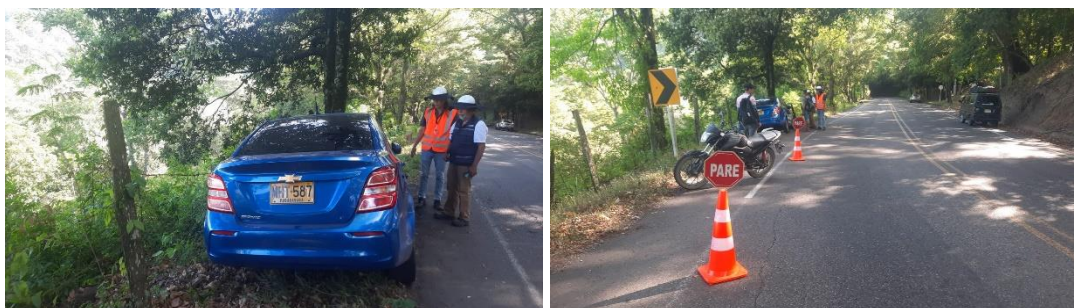
- 8.16** El día 16 de septiembre de 2024, durante los recorridos en la vía 7009 se encontró un vehículo abandonado en el PR 09+657, en la escena de un siniestro vial de tipo choque entre el automóvil y un árbol. La administración hizo presencia en el sitio, averiguando más información de los posibles testigos y reportó a las autoridades de tránsito.

**Imagen 8.33 y 8.34** Siniestro vial PR 09+657 Vía 7009

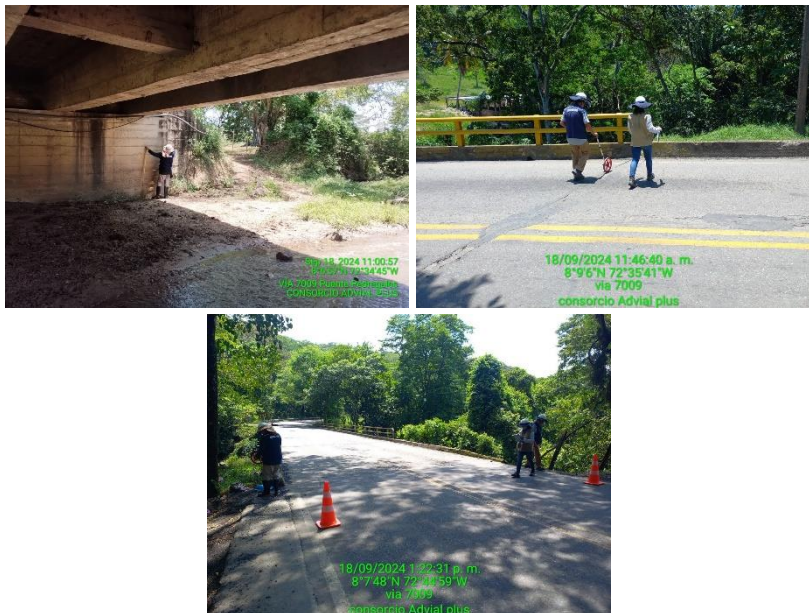
- 8.18** El día 18 de septiembre de 2024, se continuo con el levantamiento de inventario e inspección de puentes presentes en las vías a cargo de la AMV 1. Los puentes levantados fueron; vía 7009 La culebra PR 48+308, El Mestizo PR 41+744, Mesetas PR 37+865, Pedregales PR 34+102, Agualasal PR 28+236, Venados PR 22+325, San Miguel 22+036,

La Chacona PR 08+848, La Delgadita PR 07+953, Quebrada San Jose PR 04+284, La Zapa PR 03+589.

**Imagen 8.37, 8.38 y 8.39** Inspección e inventario de puentes vía 7009

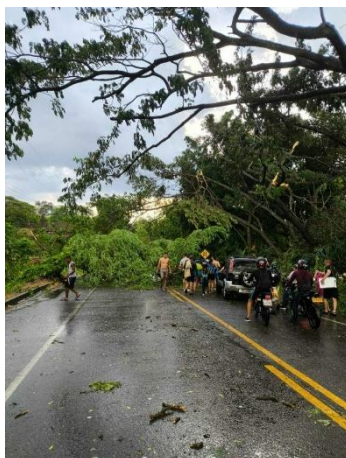
- 8.20** Día 22 de septiembre de 2024, se realizó recorrido por la 7009, 70NSA y 55NS08 para observar el estado de la vía después del vendaval del día anterior. Encontrando que la única vía afectada fue la 55NS08 con árboles y postes de luz caídos que obstaculizaban el paso vehicular. Seguimiento a la intervención y ayuda de la defensa civil y centrales eléctricas para el despeje de las vías.

**Imagen 8.43** Cierre total que paso a ser cierre parcial tras vendaval vía 55NS08.

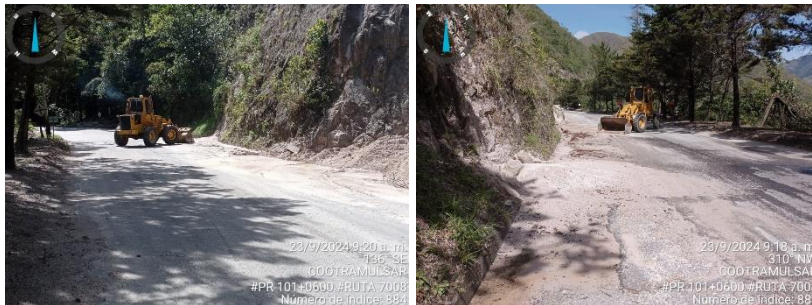
- 8.22** El día 23 de septiembre de 2024 se realiza seguimiento de retirada de derrumbe con maquinaria alquilada bajo el ítem de desarrollo de actividades por insumo. PR 101+600 vía 7008.

**Imagen 8.46 y 8.47 PR101+600 vía 7008 retiro derrumbe**

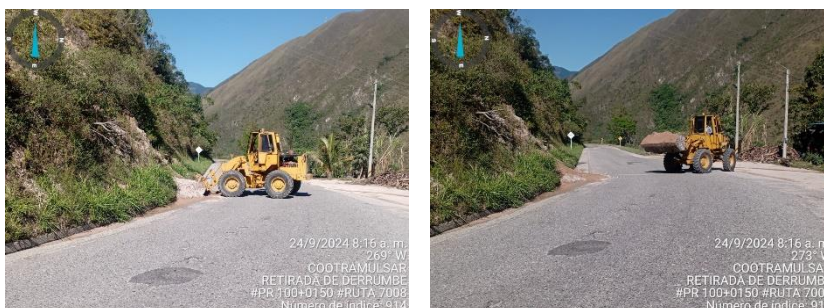
**8.23** El día 24 de septiembre de 2024 se realiza seguimiento de retirada de derrumbe con maquinaria alquilada bajo el ítem de desarrollo de actividades por insumo. PR 100+150 vía 7008.

**Imagen 8.48 y 8.49 PR100+150 vía 7008 retiro derrumbe**

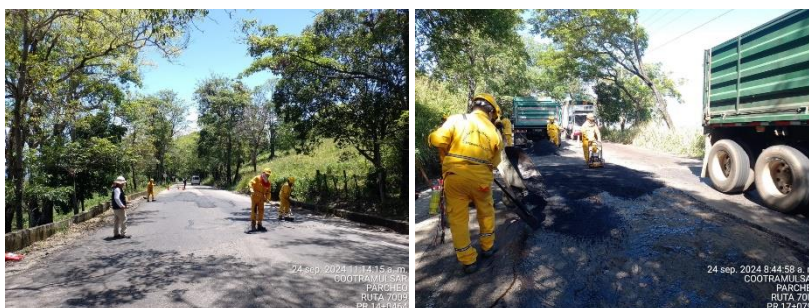
**8.24** El día 24 de septiembre de 2024, se hizo supervisión y acompañamiento jornada de parcheo vía 7009 PR 14+500, PR17+000 y placa del puente la Chacona PR9+000 conjunto a la cooperativa Cootramulsar la cual fue contratada porque el sector no hace parte de las vías para las cuales fueron contratados.

**Imagen 8.50 y 8.51 Parcheo vía 7009 PR 14+500, PR17+000 y placa del puente la Chacona PR9+000**

- 11.7** La vía 7009 SARDINATA – ASTILLEROS – CÚCUTA presenta un alto deterioro en la losa de concreto del puente La Chacona PR 9+000, debido al alto tráfico pesado que transita por este sector suburbano. Se realizó una solución provisional coordinada por la AMV y a través de la contratación de la cooperativa Cootramulsar. Al igual que el puente la Delgadita, cuya losa posee una lamina de metal para el paso de los vehículos.
- 11.8** Como residente de la Administración Vial AMV 1, se hace claridad qué es necesario tener en cuenta todas las inquietudes planteadas por esta administración para lograr un excelente trabajo en nuestras vías a cargo.

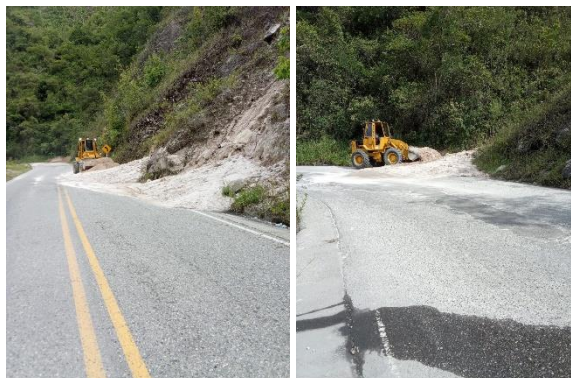
**8.25** El día 26 de septiembre de 2024 se realiza seguimiento de retirada de derrumbe sobre la cuneta con maquinaria alquilada bajo el ítem de desarrollo de actividades por insumo. PR 99+300 vía 7008.

**Imagen 8.52 y 8.53** PR100+180 vía 7008 retiro de pequeños derrumbes

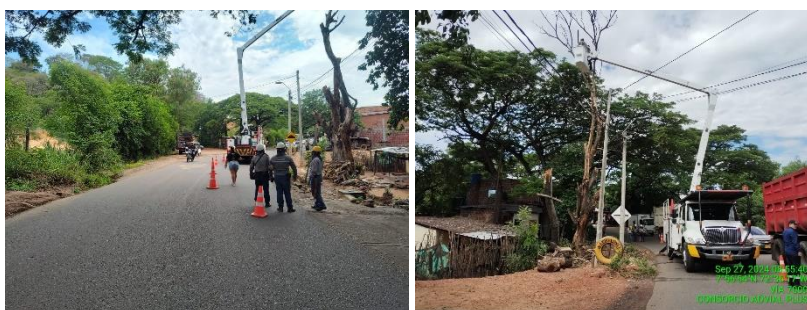
- 8.26** El día 27 de septiembre de 2024, se realiza supervisión y reporte del cierre de carril izquierdo en la vía 7009 PR 55+430 por actividad de poda de árbol por parte de centrales eléctricas CENS con vehículo de canastilla.

**Imagen 8.54 y 8.55** Poda árbol seco PR 55+430 vía 7009

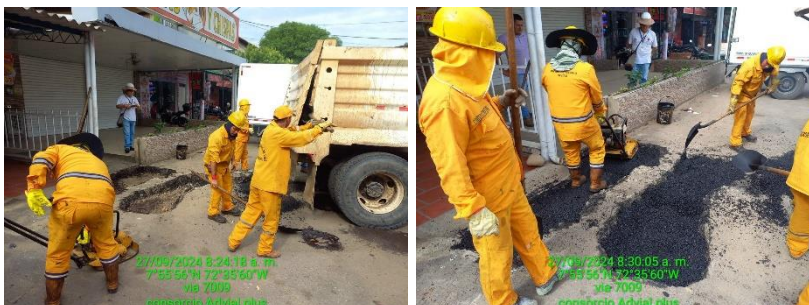
- 8.27** El día 27 de septiembre de 2024, se hizo supervisión y acompañamiento jornada de parcheo vía 7009 del PR 55+600 al PR 57+600 a la cooperativa Cootrazuyepal la cual fue contratada porque en su momento no contaba con orden de inicio en el sector de la vía.

**Imagen 8.56 y 8.57** Parcheo PR 57+600 vía 7009

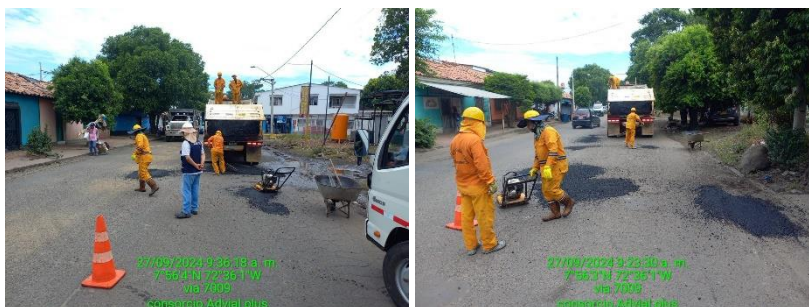
**Imagen 8.58 y 8.59** Parcheo PR 55+600 al PR 57+600 vía 7009
