**REPUBLICA DE COLOMBIA  
MINISTERIO DE TRANSPORTE  
INSTITUTO NACIONAL DE VÍAS**

**INFORME No. 2 CORRESPONDIENTE AL PERIODO OCTUBRE 2023**

**ADMINISTRACIÓN VIAL No 4**

**1. VÍA 2601 Morales – Piendamó sector PR0+000 al PR17+000.**

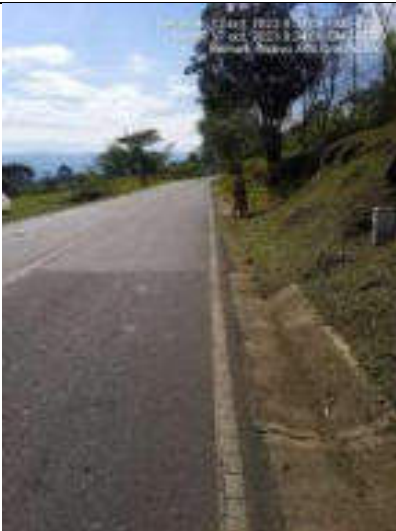
| CONTRATO | TRAMO ATENDIDO | LABORES EJECUTADAS | FOTOGRAFÍA | CUMPLIMIENTO DE PROGRAMACIÓN | ACCIONES CORRECTIVAS |
|---|---|---|---|---|---|
| 3304 DE 2023 | Vía 2601 - Morales - Piendamó PR 0+0000 al PR 17+0000. | PR08+0000<br>Labores de rocería. | | Cumplimiento de indicadores programados. | |

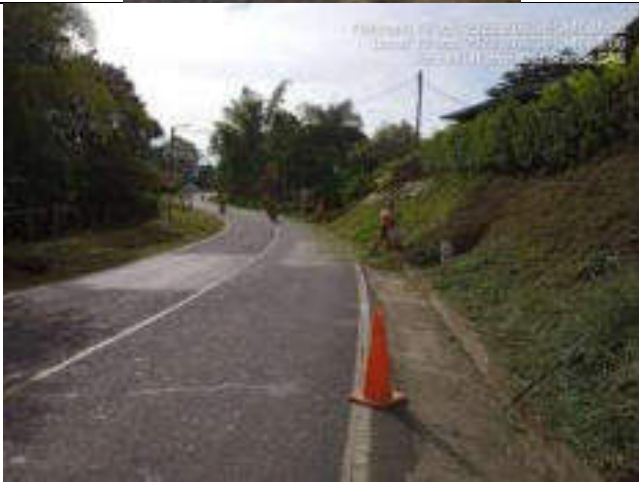
| CONTRATO | TRAMO ATENDIDO | LABORES EJECUTADAS | FOTOGRAFÍA | CUMPLIMIENTO DE PROGRAMACIÓN | ACCIONES CORRECTIVAS |
|---|---|---|---|---|---|
| | | PR10+0000<br>Labores de rocería. | | | |

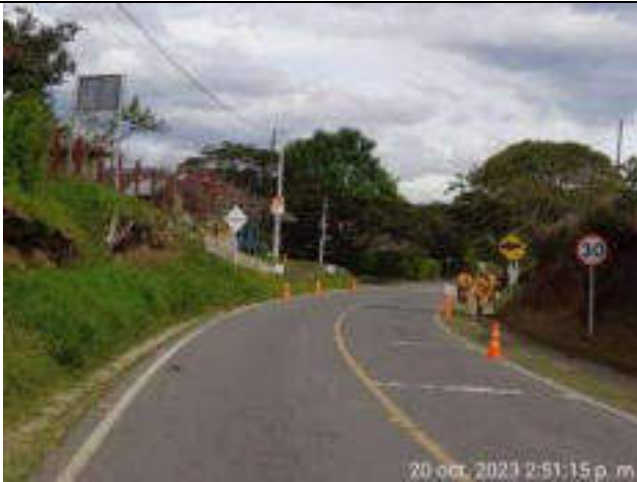
| 3304 DE<br>2023 | Vía Morales<br>Piendamó<br>PR0+0000<br>PR17+0000 | 2601<br>-<br>al | PR12+0180<br>Labores de<br>rocería. | | Cumplimiento de<br>indicadores<br>programados. | |

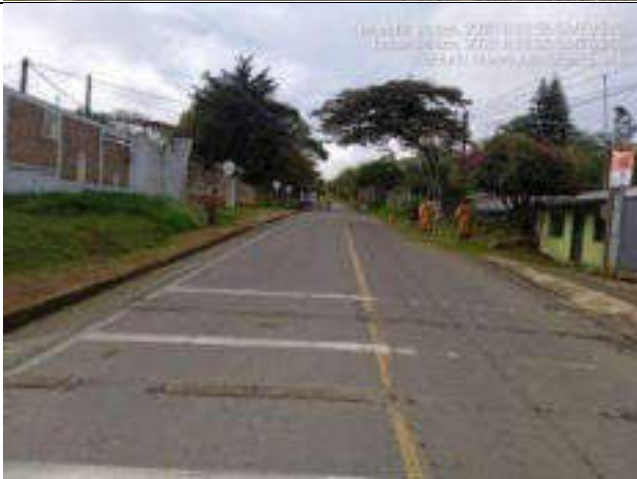
| | | | PR15+0215<br>Labores de<br>rocería. | | | |

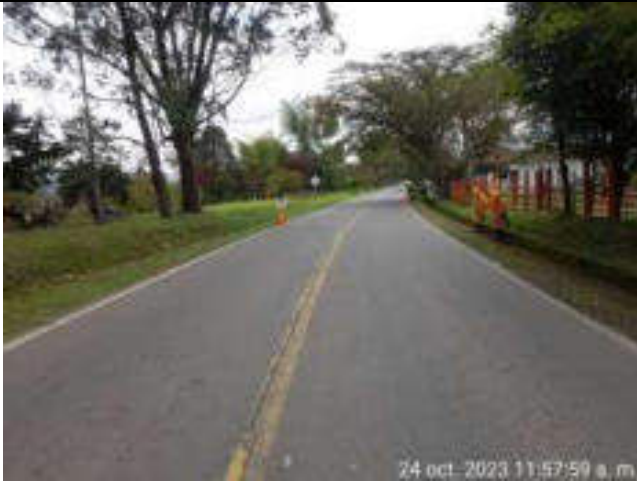
| 3304 DE<br>2023 | Vía Morales<br>Piendamó<br>PR0+0000<br>PR17+0000 | 2601<br>-<br>al | PR13+0750<br>Limpieza de<br>cunetas. | | Cumplimiento de<br>indicadores<br>programados. | |

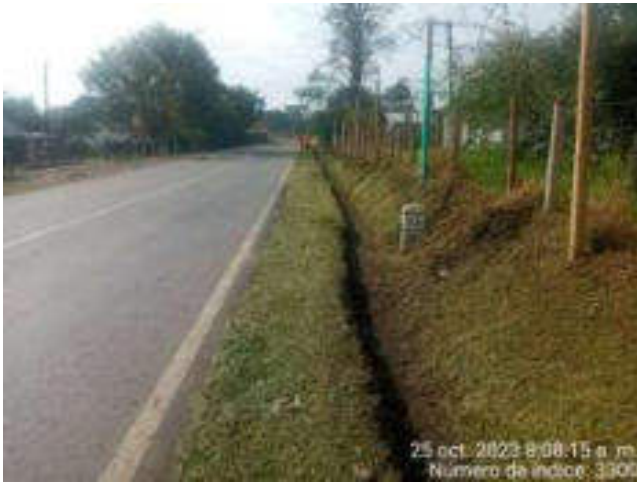
| | | | PR14+0000<br>Limpieza de<br>cunetas. | | | |

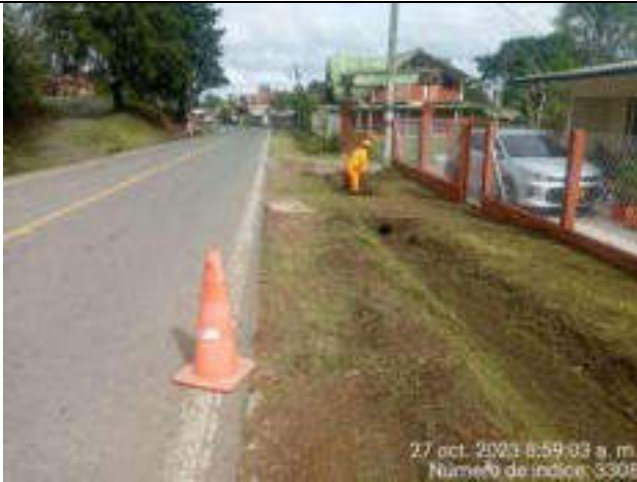
| 3304 DE<br>2023 | Vía 2601<br>Morales –<br>Piendamó<br>PR0+0000 al<br>PR17+0000 | PR15+0830<br>Limpieza de<br>cunetas. | | Cumplimiento de<br>indicadores<br>programados. | |

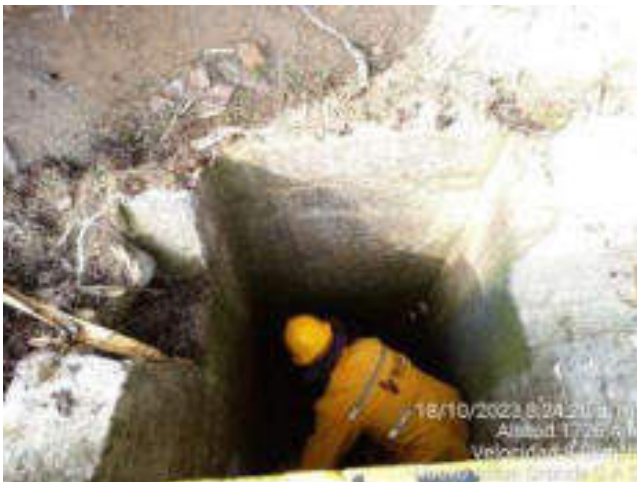
| | | PR08+0348<br>Limpieza de<br>alcantarillas. | | | |

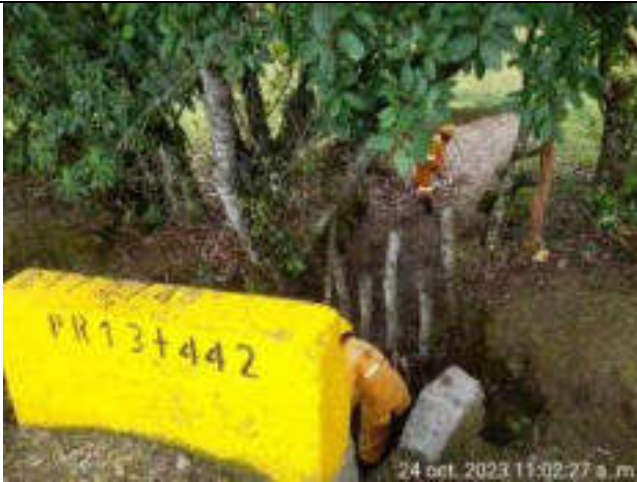
| 3304 DE<br>2023 | Vía 2601<br>Morales –<br>Piendamó al<br>PR0+0000<br>PR17+0000 | PR13+0442<br>Limpieza de<br>obras de arte<br>y descole. | | Cumplimiento de<br>indicadores<br>programados. | |

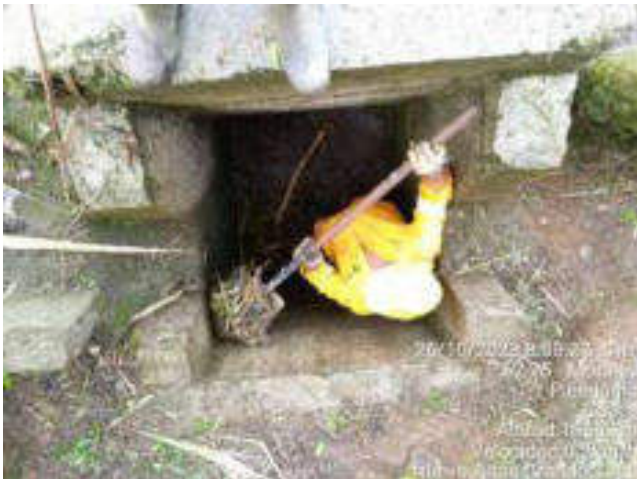
| | | PR14+0464<br>Limpieza de<br>obras de arte. | | | |

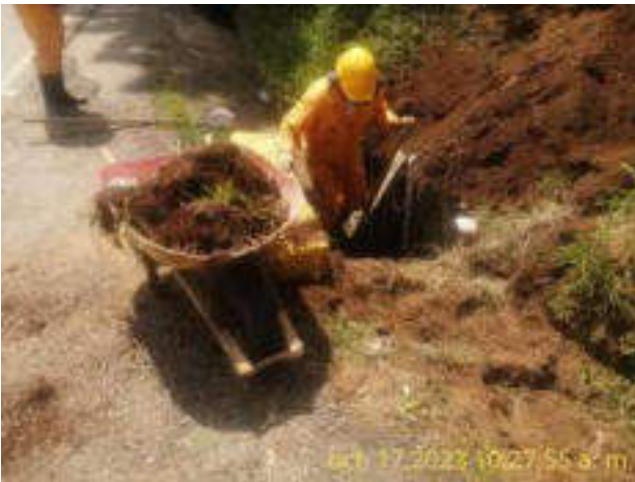
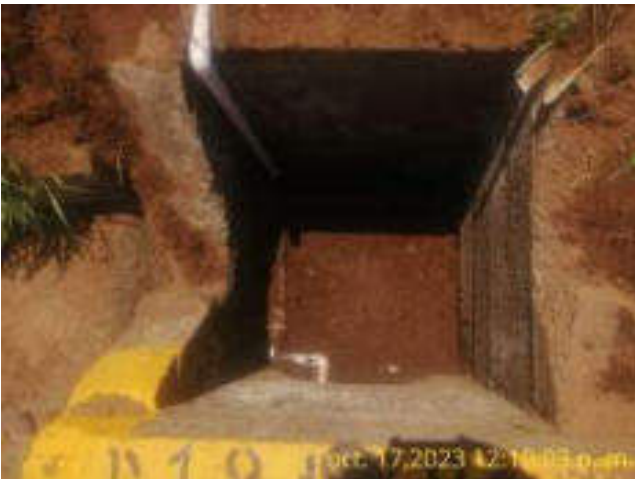
| 3304 DE<br>2023 | Vía 2601<br>Morales –<br>Piendamó al<br>PR0+0000<br>PR17+0000 | PR15+0763<br>Limpieza de<br>alcantarillas. | <p>DURANTE</p> <p>DESPUÉS</p> | Cumplimiento de<br>indicadores<br>programados. | |

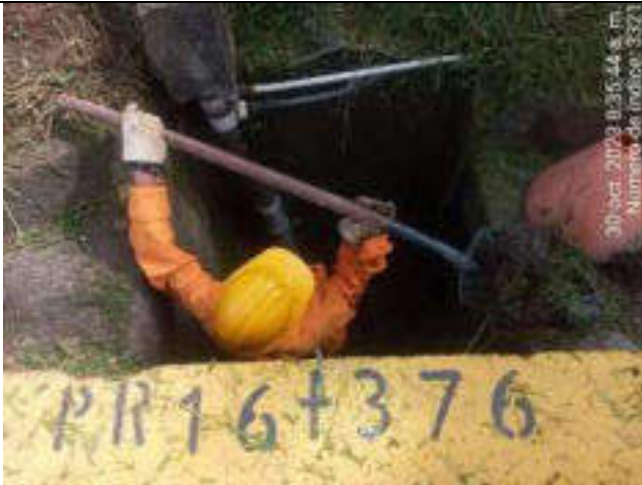
| 3304 DE<br>2023 | Vía Morales<br>Piendamó<br>PR0+0000 al<br>PR17+0000 | 2601<br>-<br>al | PR16+0376<br>Limpieza de<br>alcantarillas. | | Cumplimiento de<br>indicadores<br>programados. | |

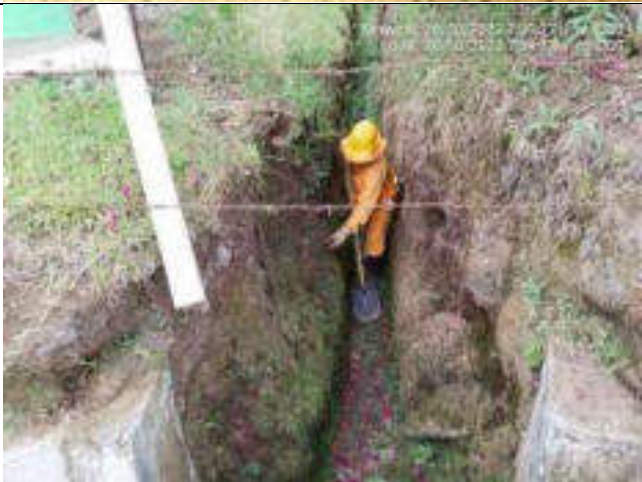
| | | | PR10+0362<br>Limpieza de<br>descoles. | | | |

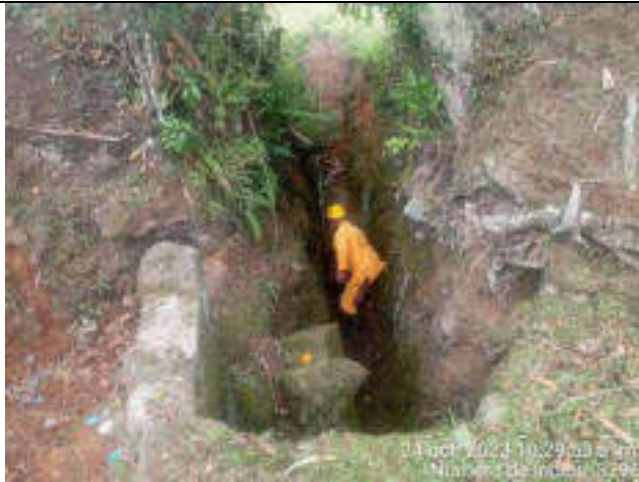
| 3304 DE<br>2023 | Vía 2601<br>Morales –<br>Piendamó<br>PR0+0000 al<br>PR17+0000 | PR13+0369<br>Limpieza de<br>descoles. | | Cumplimiento de<br>indicadores<br>programados. | |

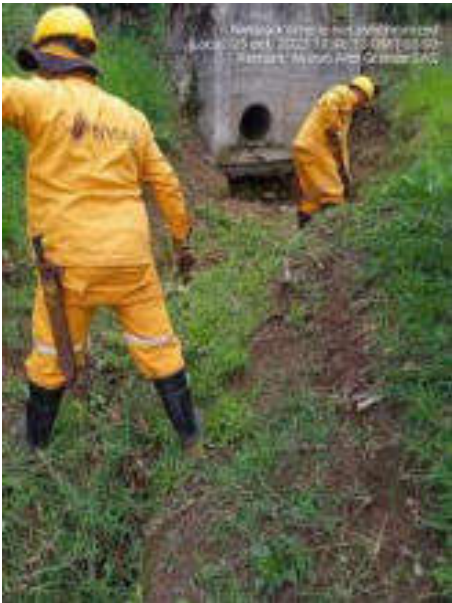
| | | PR14+0586<br>Limpieza de<br>descoles. | | | |

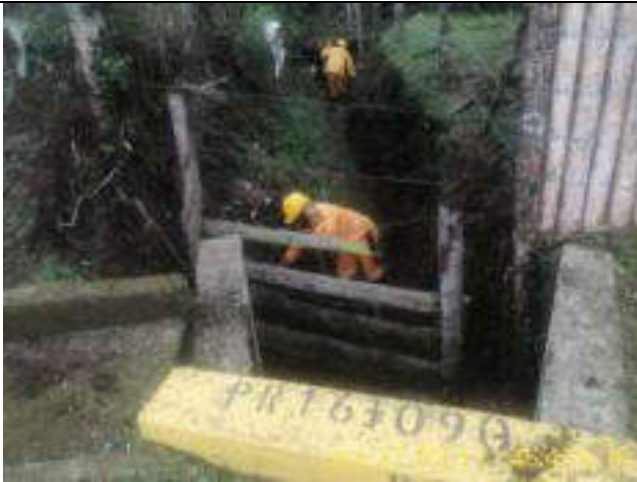
| 3304 DE<br>2023 | Vía Morales<br>Piendamó<br>PR0+0000<br>PR17+0000 | 2601<br>-<br>al | PR16+0090<br>Limpieza de<br>descoles. | | Cumplimiento de<br>indicadores<br>programados. | |

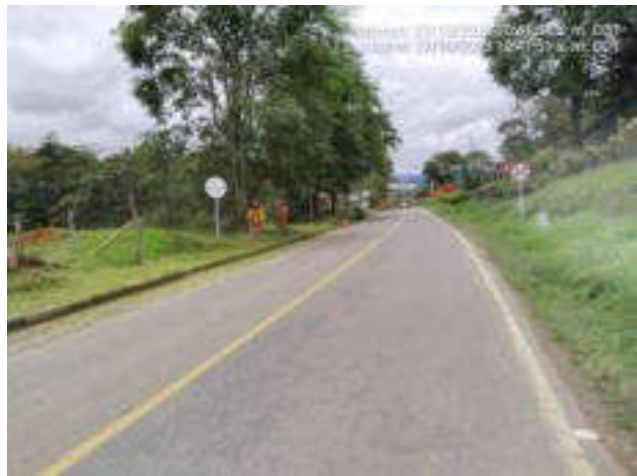
| | | | PR16+0000<br>Rocería | | | |

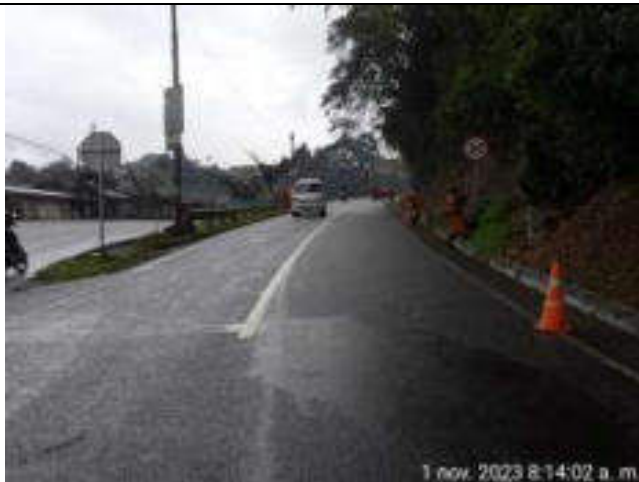
| CONTRATO | TRAMO ATENDIDO | LABORES EJECUTADAS | FOTOGRAFÍA | CUMPLIMIENTO DE PROGRAMACIÓN | ACCIONES CORRECTIVAS |
|---|---|---|---|---|---|
| 3304 DE 2023 | 2602A Piendamó - Silvia - Totoró, PR00+0000 (Piendamó) - PR12+0000 (La Estrella). | PR00+0000<br>Labores de rocería. | | Cumplimiento de indicadores programados. | |

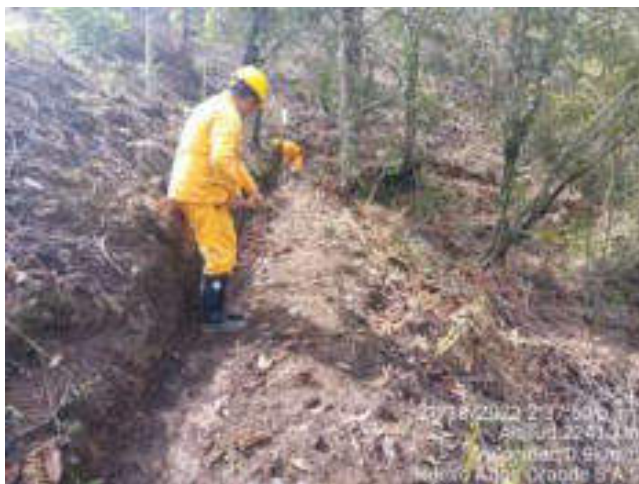
| CONTRATO | TRAMO ATENDIDO | LABORES EJECUTADAS | FOTOGRAFÍA | CUMPLIMIENTO DE PROGRAMACIÓN | ACCIONES CORRECTIVAS |
|---|---|---|---|---|---|
| | | PR07+0550<br>Limpieza y conformación de zanjas de coronación. | | | |

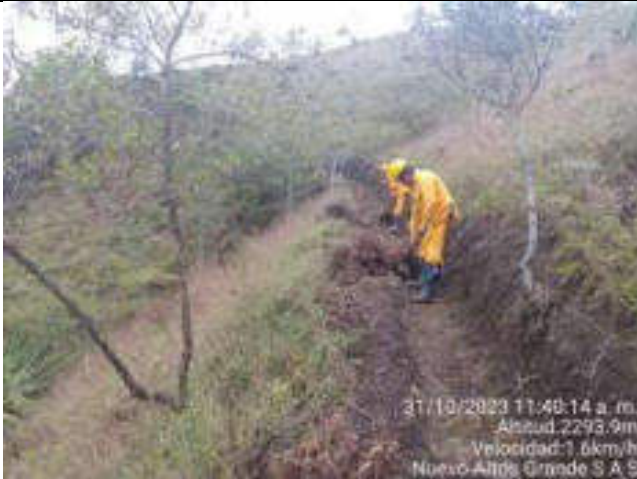
| 3304 DE<br>2023 | 2602A<br>Piendamó -<br>Silvia - Totoró,<br>PR00+0000<br>(Piendamó) -<br>PR12+0000 (La<br>Estrella). | PR08+0600<br>Limpieza y<br>conformación<br>de zanjas de<br>coronación. | | Cumplimiento<br>de indicadores<br>programados. | |

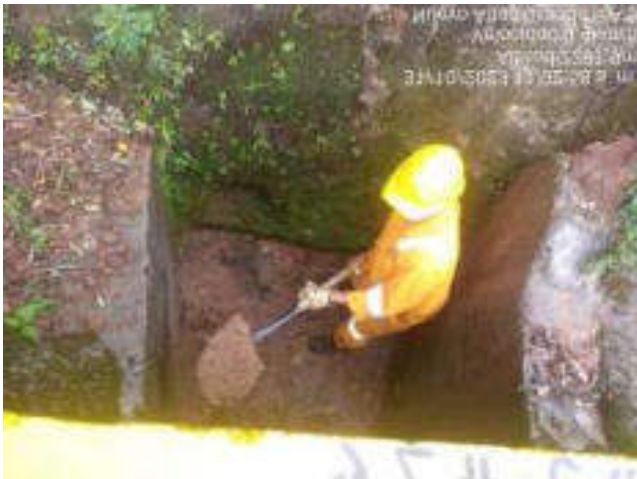
| | | PR08+0990<br>Limpieza de<br>obras de arte. | | | |

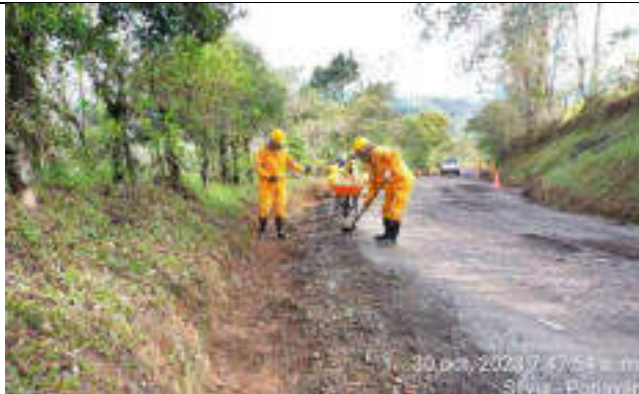
| CONTRATO | TRAMO ATENDIDO | LABORES EJECUTADAS | FOTOGRAFÍA | CUMPLIMIENTO DE PROGRAMACIÓN | ACCIONES CORRECTIVAS |
|---|---|---|---|---|---|
| 3294 DE 2023 | 2602A<br>Piendamó -<br>Silvia - Totoró,<br>PR12+0000 (La<br>Estrella) -<br>PR42+0000<br>(Totoró). | PR29+0500<br>Limpieza y<br>conformación<br>de cunetas | | Cumplimiento<br>de indicadores<br>programados. | |

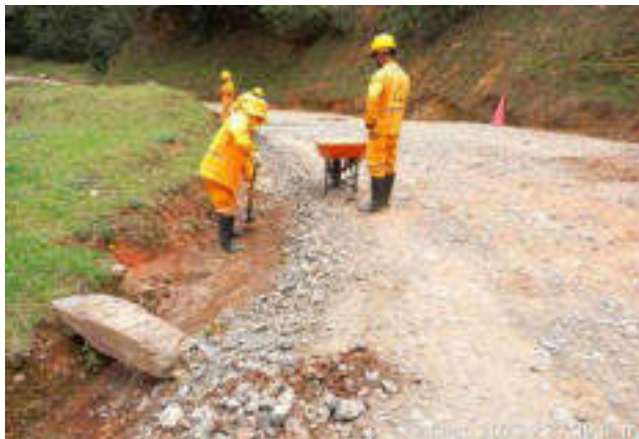
| CONTRATO | TRAMO ATENDIDO | LABORES EJECUTADAS | FOTOGRAFÍA | CUMPLIMIENTO DE PROGRAMACIÓN | ACCIONES CORRECTIVAS |
|---|---|---|---|---|---|
| | | PR30+0820<br>Limpieza y<br>conformación<br>de cunetas. | | | |

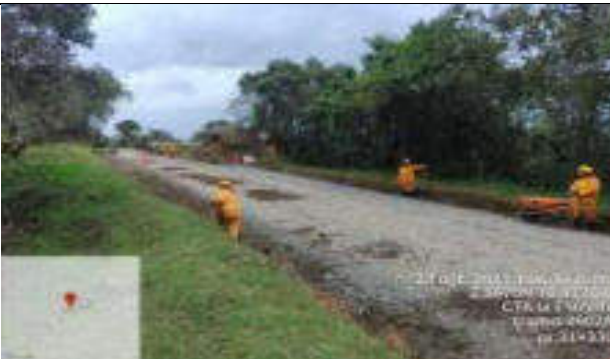
| 3294 DE 2023 | 2602A<br>Piendamó -<br>Silvia - Totoró,<br>PR12+0000 (La<br>Estrella) -<br>PR42+0000<br>(Totoró). | PR31+0330<br>Limpieza y<br>conformación<br>de cunetas. | | Cumplimiento<br>de indicadores<br>programados. | |

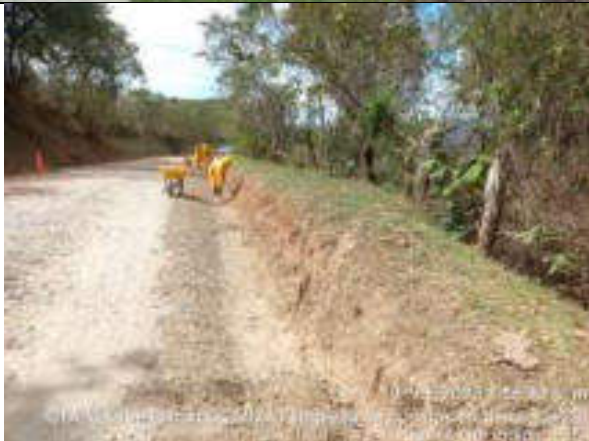
| | | PR32+0200<br>Limpieza y<br>conformación<br>de cunetas. | | | |

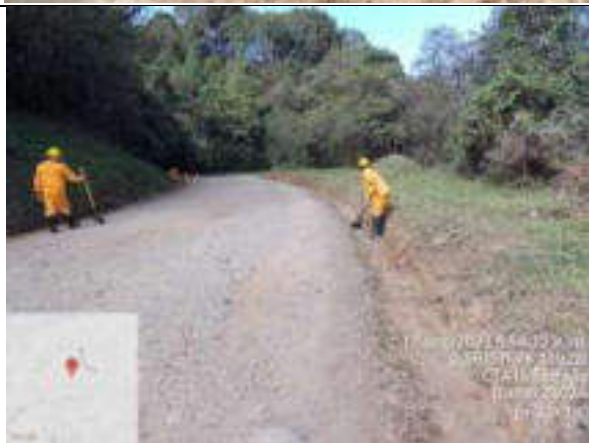
| | | PR33+0350<br>Limpieza y<br>conformación<br>de cunetas. | | | |

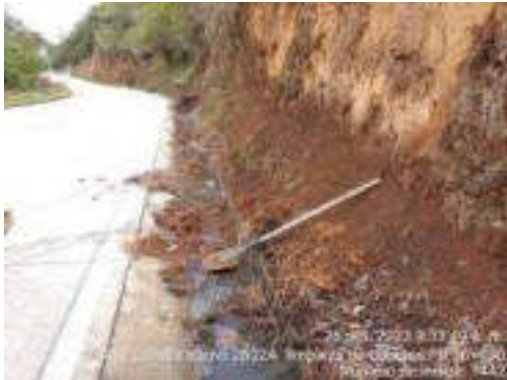
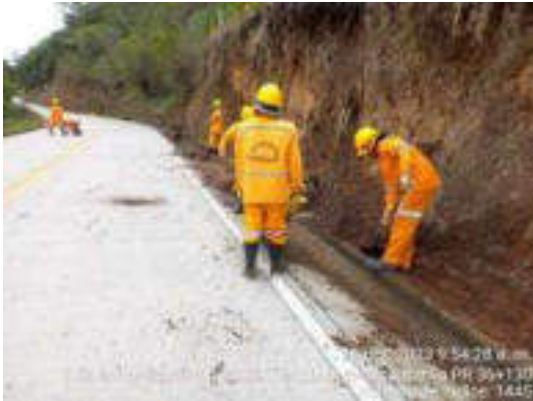
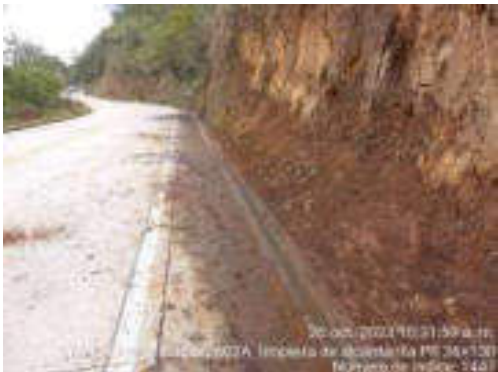
| 3294 DE 2023 | 2602A Piendamó - Silvia - Totoró, PR12+0000 (La Estrella) - PR42+0000 (Totoró). | PR40+0380 Limpieza de cunetas. | <p>ANTES</p> <p>DURANTE</p> <p>DESPUÉS</p> | Cumplimiento de indicadores programados. | |

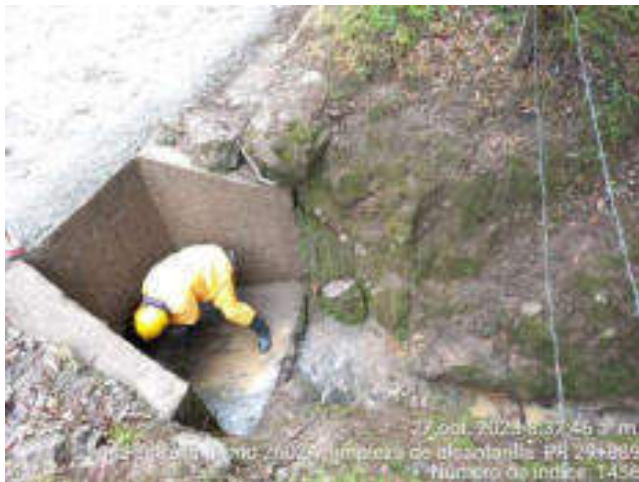
| 3294 DE<br>2023 | 2602A<br>Piendamó -<br>Silvia - Totoró,<br>PR12+0000 (La<br>Estrella) -<br>PR42+0000<br>(Totoró). | PR29+0889<br>Limpieza de<br>obras de arte. | | Cumplimiento<br>de indicadores<br>programados. | |

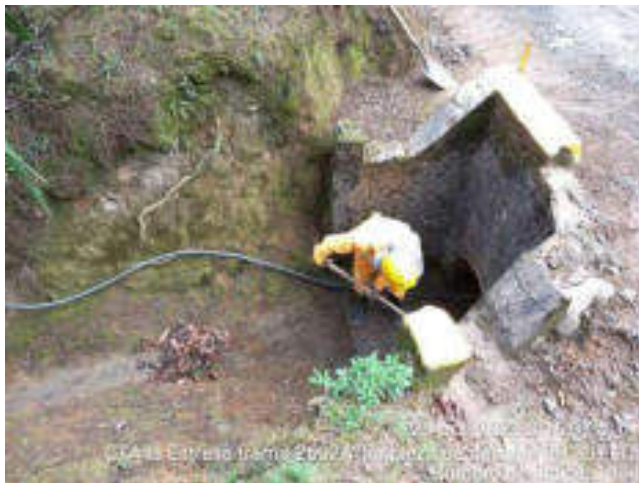
| | | PR30+0715<br>Limpieza de<br>obras de arte. | | | |

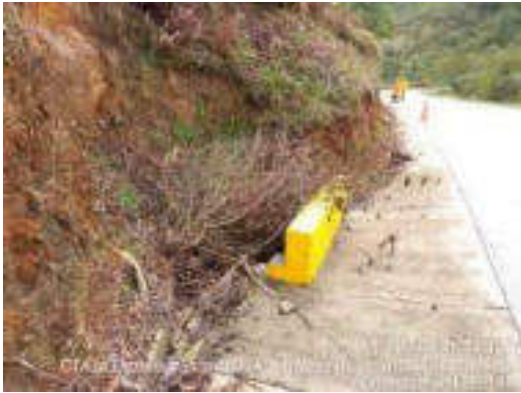
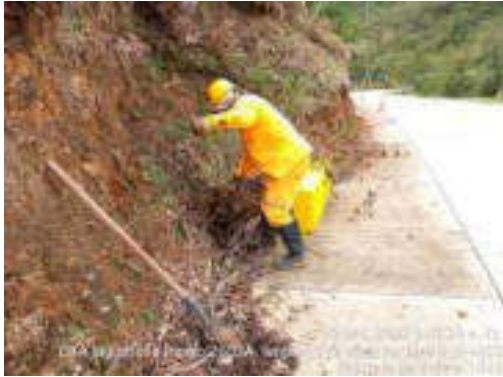
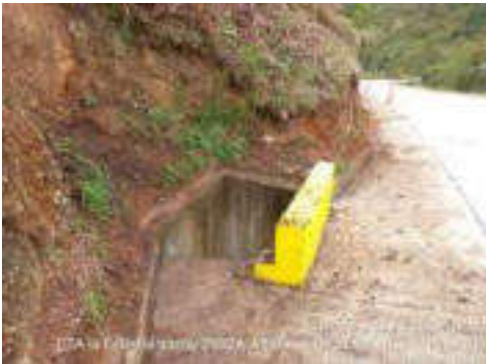
| <p>3294 DE<br/>2023</p> | <p>2602A<br/>Piendamó -<br/>Silvia - Totoró,<br/>PR12+0000 (La<br/>Estrella) -<br/>PR42+0000<br/>(Totoró).</p> | <p>PR36+0205<br/>Limpieza de<br/>obras de arte.</p> | <p>ANTES</p> <p>DURANTE</p> <p>DESPUES</p> | <p>Cumplimiento<br/>de indicadores<br/>programados.</p> | |

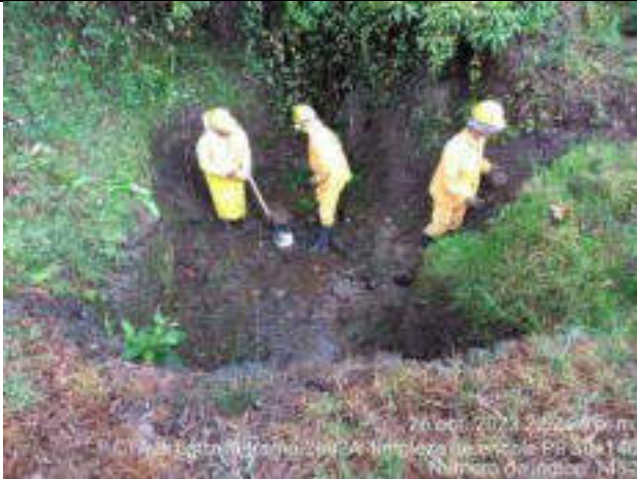
| 3294 DE 2023 | 2602A<br>Piendamó - Silvia - Totoró, PR12+0000 (La Estrella) - PR42+0000 (Totoró). | PR30+0140<br>Limpieza de encole. | | Cumplimiento de indicadores programados. | |

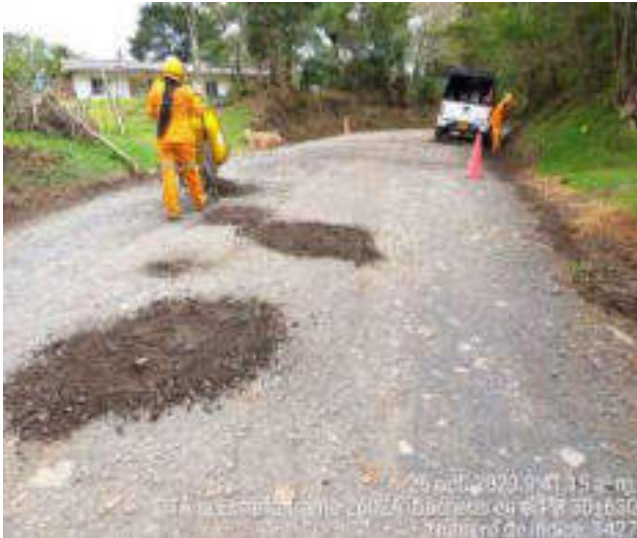
| | | PR30+0630<br>Labores de bacheo. | | | |

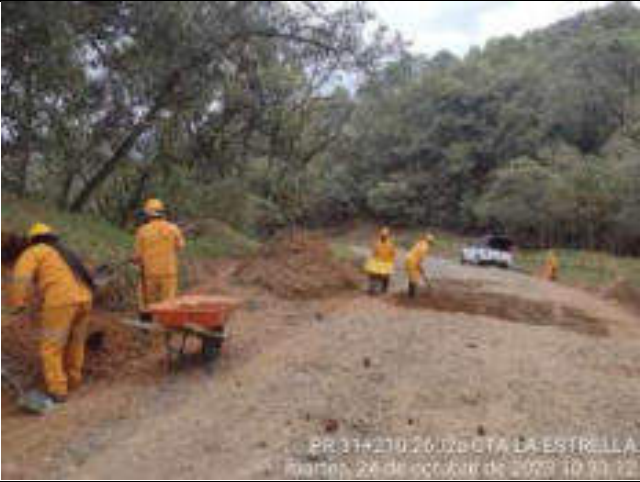
| 3294 DE<br>2023 | 2602A<br>Piendamó -<br>Silvia - Totoró,<br>PR12+0000 (La<br>Estrella) -<br>PR42+0000<br>(Totoró). | PR31+0210<br>Labores de<br>bacheo. | <p>PR 31+210 2602A LA ESTRELLA<br/>Martes, 24 de octubre de 2023 10:31:22</p> | | |

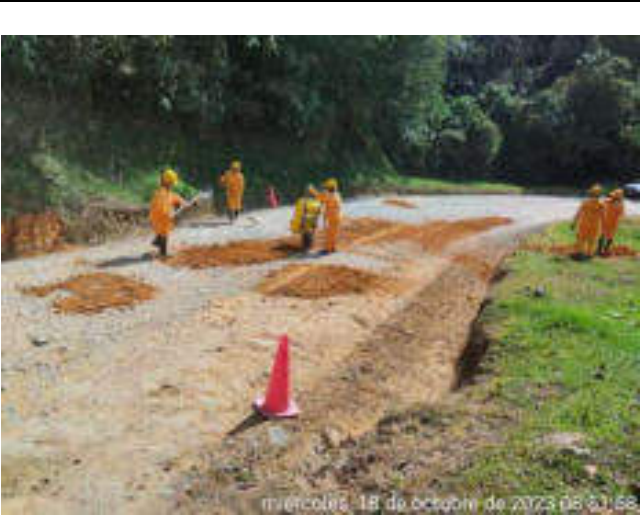
| | | PR32+0900<br>Labores de<br>bacheo. | <p>miércoles, 18 de octubre de 2023 08:31:58</p> | | |

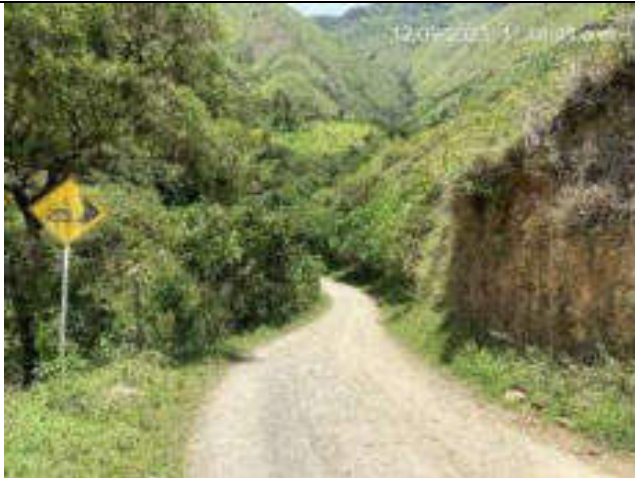
| PR 70+0750<br>al PR<br>73+0550 | Inestabilidad<br>de taludes<br>superiores. | | | Señalización<br>vertical<br>informando la<br>zona de<br>derrumbe. | |

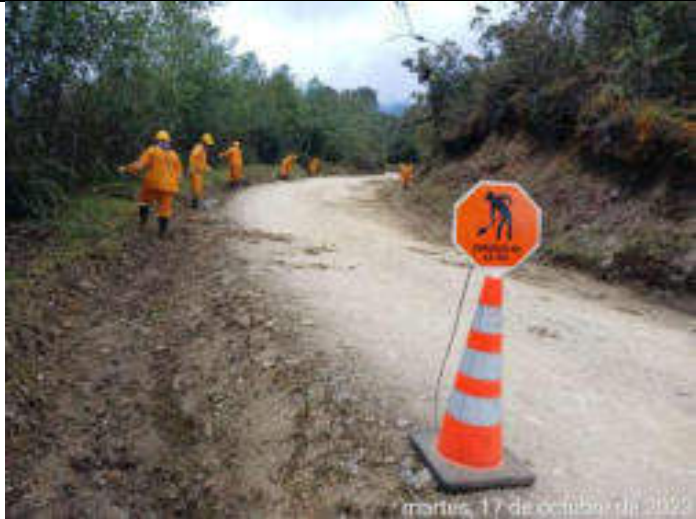
| CONTRATO | TRAMO ATENDIDO | LABORES EJECUTADAS | FOTOGRAFÍA | CUMPLIMIENTO DE PROGRAMACIÓN | ACCIONES CORRECTIVAS |
|---|---|---|---|---|---|
| 3152 DE 2023 | Sector 26CC03-2. PR 0+0000 (Tierracruz) PR 38+0500 (Río Moras) | PR26+0400<br>Limpieza y conformación de cunetas | | Cumplimiento de indicadores programados. | |

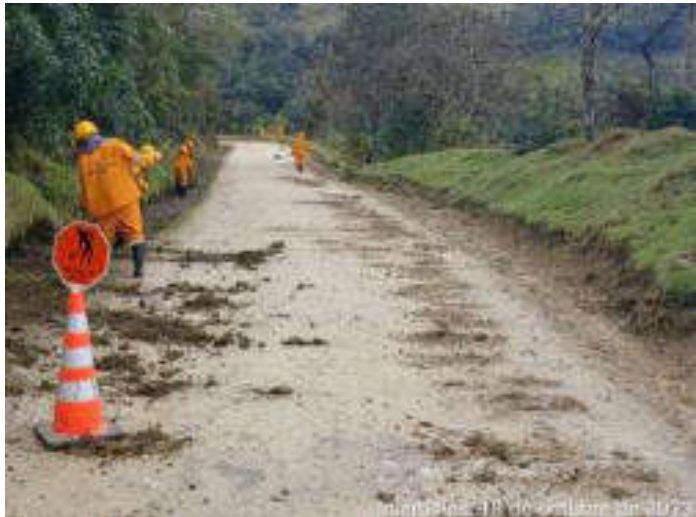
| CONTRATO | TRAMO ATENDIDO | LABORES EJECUTADAS | FOTOGRAFÍA | CUMPLIMIENTO DE PROGRAMACIÓN | ACCIONES CORRECTIVAS |
|---|---|---|---|---|---|
| | | PR29+0550<br>Limpieza y conformación de cunetas. | | | |

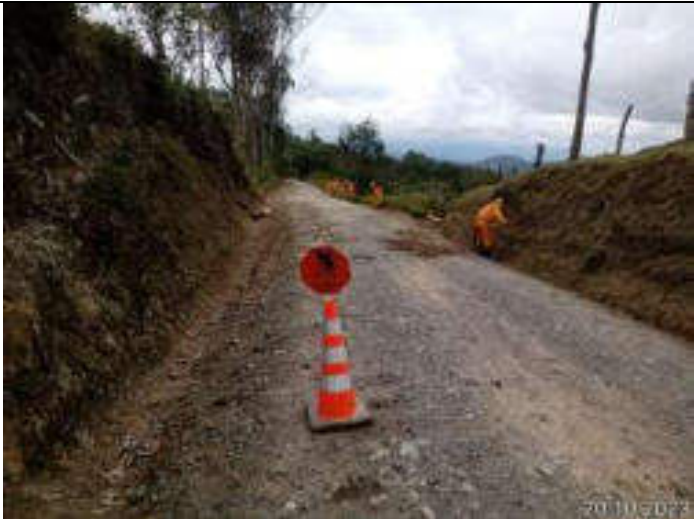
| 3152 DE 2023 | Sector 26CC03-2. PR 0+0000 (Tierracruz) PR 38+0500 (Río Moras) | PR30+0120<br>Limpieza y conformación de cunetas. | | Cumplimiento de indicadores programados | |

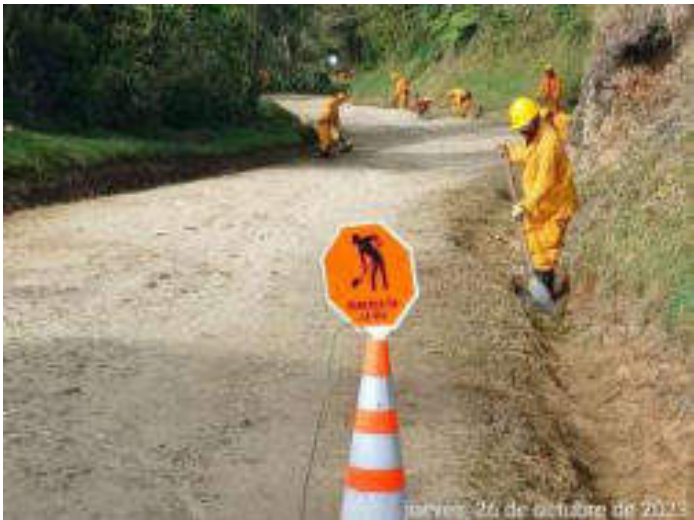
| | | PR33+0510<br>Limpieza y conformación de cunetas. | | | |

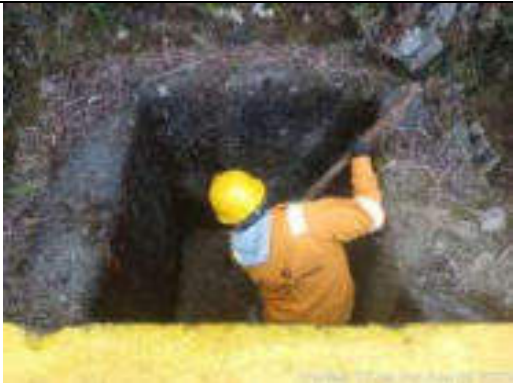
| 3152 DE 2023 | Sector 26CC03-2. PR 0+0000 (Tierracruz) PR 38+0500 (Río Moras) | PR26+0023.<br>Limpieza de alcantarillas. | | Cumplimiento de indicadores programados | |

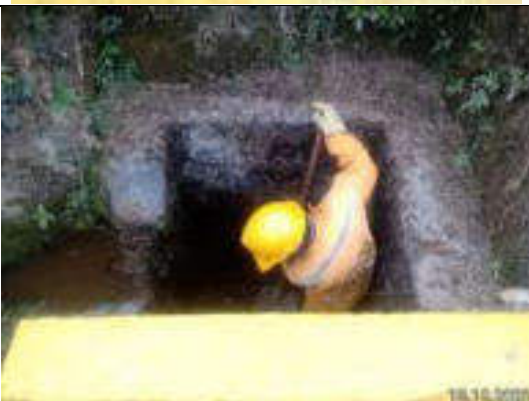
| | | PR28+0722.<br>Limpieza de alcantarillas. | | | |

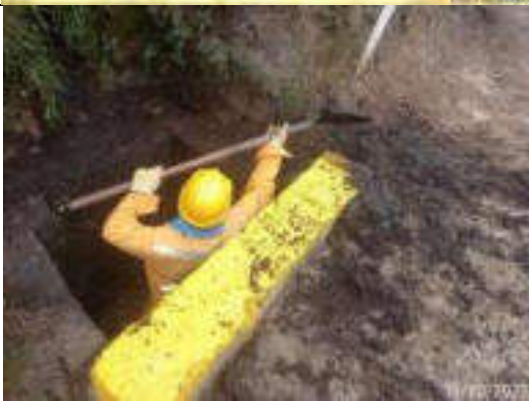
| | | PR29+0844.<br>Limpieza de alcantarillas. | | | |

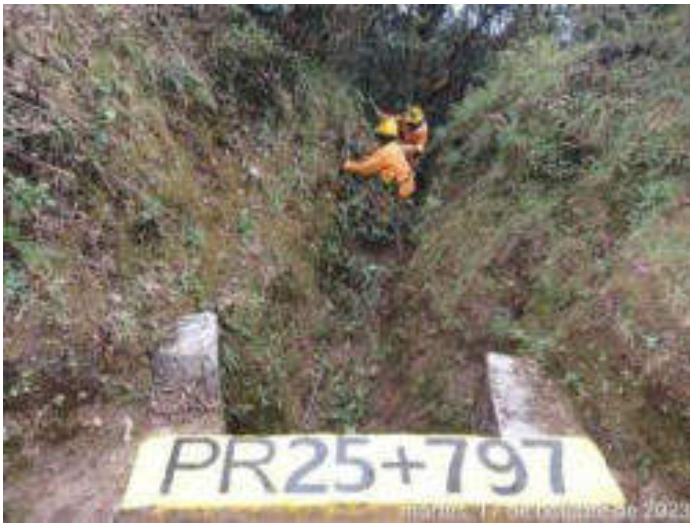
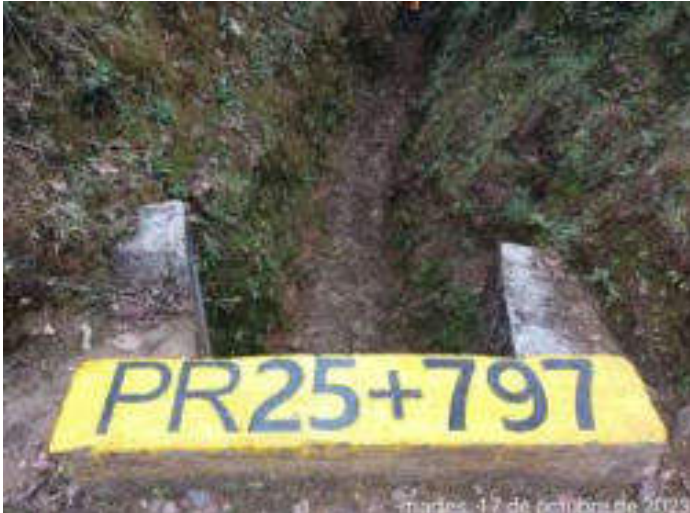
| <p>3152 DE<br/>2023</p> | <p>Sector 26CC03-<br/>2. PR 0+0000<br/>(Tierracruz) PR<br/>38+0500 (Río<br/>Moras)</p> | <p>PR25+0797.<br/>Limpieza de<br/>descoles.</p> | <p>DURANTE</p> <p>DESPUÉS</p> | <p>Cumplimiento<br/>de indicadores<br/>programados</p> | |

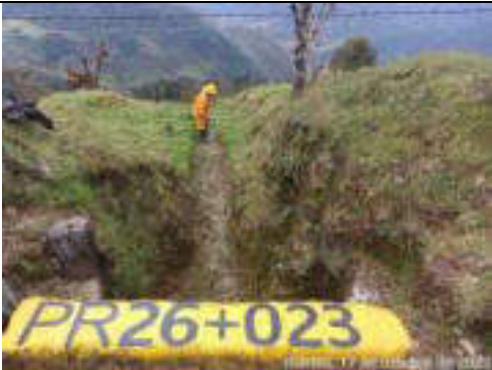
| | | PR26+0023.<br>Limpieza de<br>Descoles. | | | | |

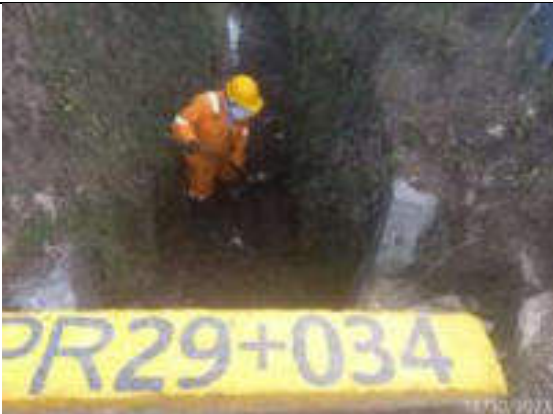
| 3152 DE<br>2023 | Sector 26CC03-<br>2. PR 0+0000<br>(Tierracruz) PR<br>38+0500 (Río<br>Moras) | PR29+0034.<br>Limpieza de<br>Descoles. | | | Cumplimiento<br>de indicadores<br>programados | |

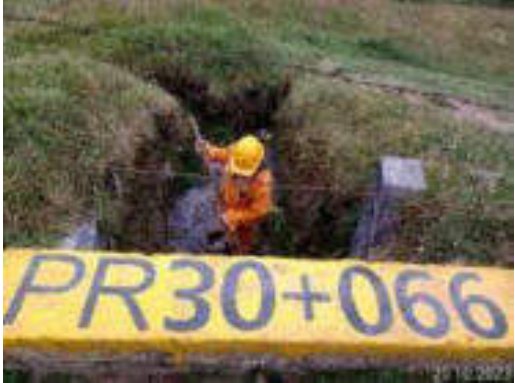
| | | PR30+0066.<br>Limpieza de<br>Descoles. | | | | |

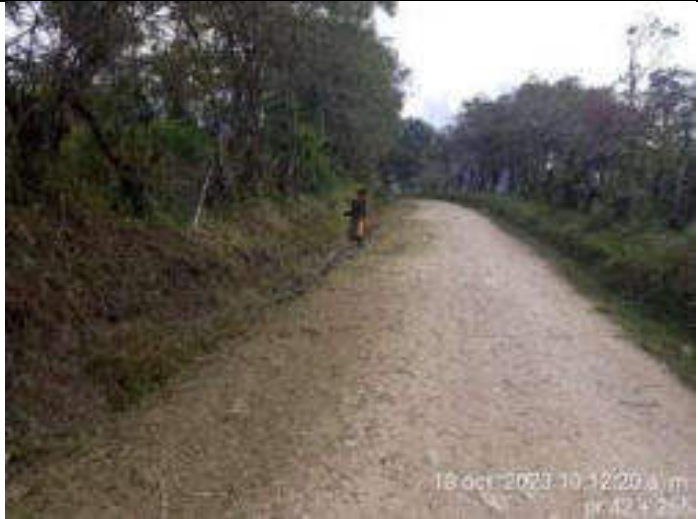
| CONTRATO | TRAMO ATENDIDO | LABORES EJECUTADAS | FOTOGRAFÍA | CUMPLIMIENTO DE PROGRAMACIÓN | ACCIONES CORRECTIVAS |
|---|---|---|---|---|---|
| 3176 DE 2023 | Sector 26CC03-2. PR 38+0500 (Rio Moras) PR 75+0000 (Naranjal) | PR42+0265<br>Labores de rocería. | | Cumplimiento de indicadores programados. | |

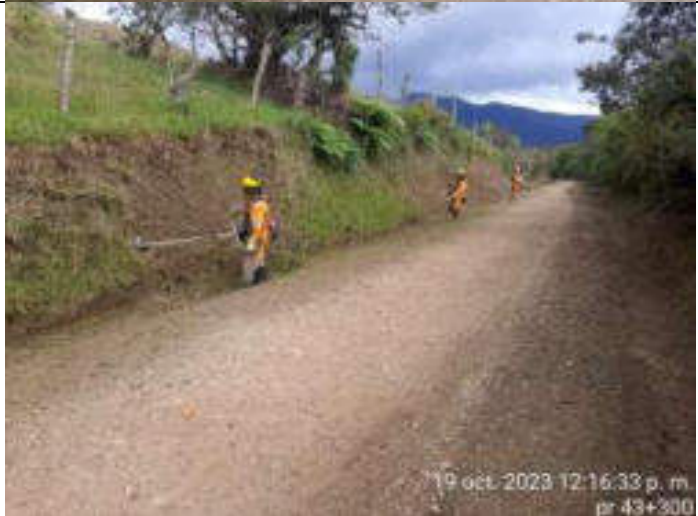
| CONTRATO | TRAMO ATENDIDO | LABORES EJECUTADAS | FOTOGRAFÍA | CUMPLIMIENTO DE PROGRAMACIÓN | ACCIONES CORRECTIVAS |
|---|---|---|---|---|---|
| | | PR43+0300<br>Labores de rocería. | | | |

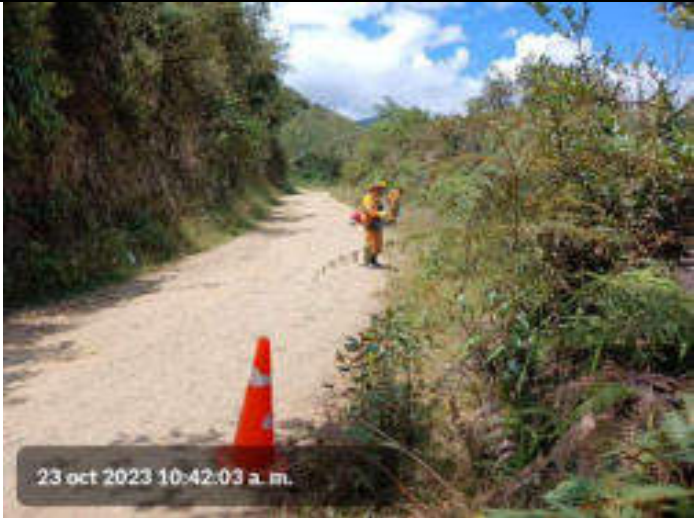
| 3176 DE<br>2023 | Sector 26CC03-<br>2. PR 38+0500<br>(Rio Moras) PR<br>75+0000<br>(Naranjal) | PR44+0450<br>Labores de<br>rocería. | | Cumplimiento<br>de indicadores<br>programados. | |

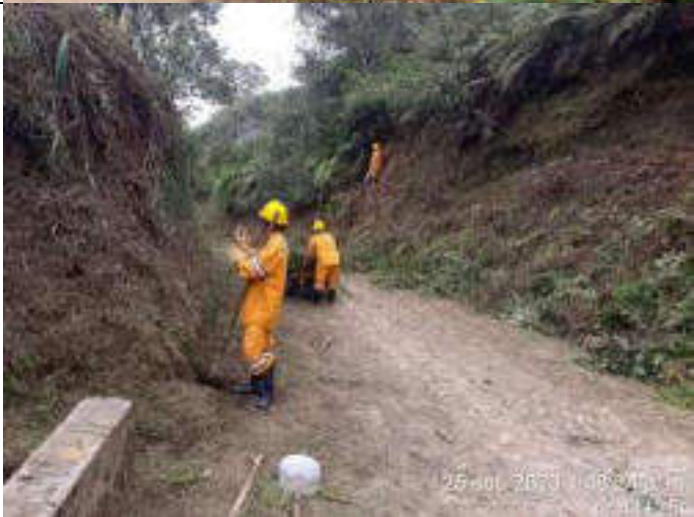
| | | PR44+0260<br>Labores de<br>poda manual. | | | |

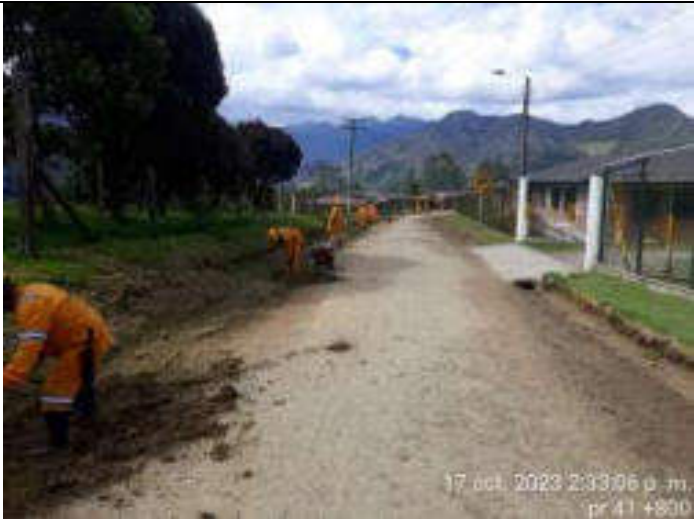
| 3176 DE 2023 | Sector 26CC03-2. PR 38+0500 (Rio Moras) PR 75+0000 (Naranjal) | PR41+0800<br>Limpieza y conformación de cunetas. | A photograph showing workers in orange safety gear cleaning a dirt road shoulder. The road is unpaved and runs through a rural area with trees and mountains in the background. A timestamp in the bottom right corner reads '17 oct 2023 2:33:06 p.m. pr 41 +800'. | Cumplimiento de indicadores programados. | |

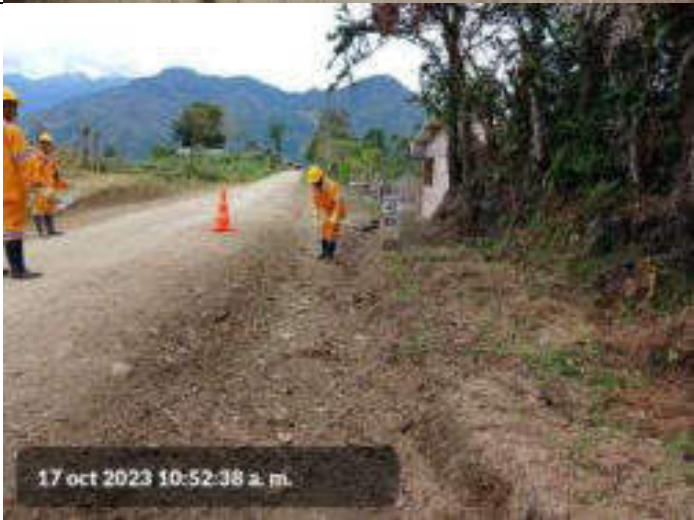
| | | PR42+0000<br>Limpieza y conformación de cunetas. | A photograph showing workers in orange safety gear cleaning a dirt road shoulder. The road is unpaved and runs through a rural area with trees and mountains in the background. A timestamp in the bottom left corner reads '17 oct 2023 10:52:38 a.m.'. | | |

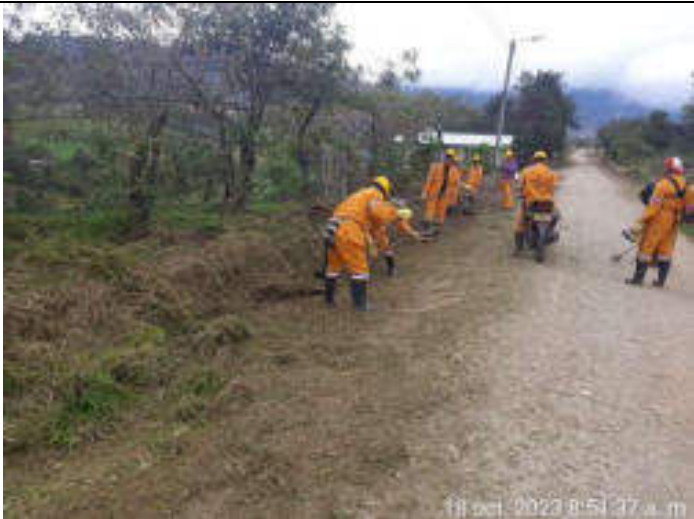
| 3176 DE 2023 | Sector 26CC03-2. PR 38+0500 (Rio Moras) PR 75+0000 (Naranjal) | PR42+0520<br>Limpieza y conformación de cunetas. | | Cumplimiento de indicadores programados. | |

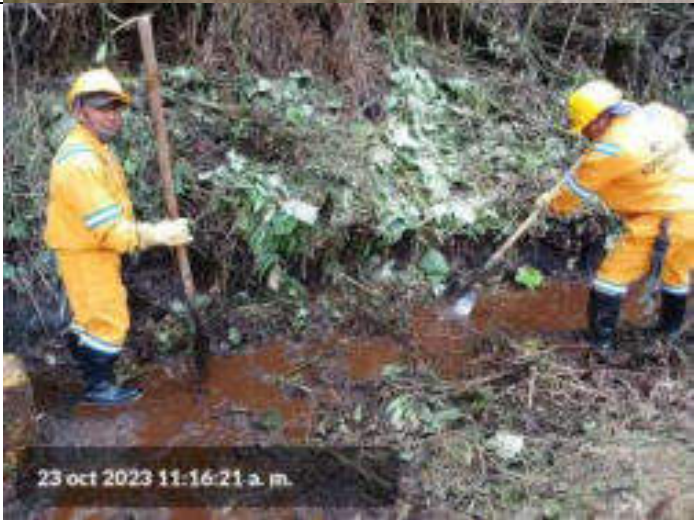
| | | PR43+0800<br>Limpieza y conformación de cunetas. | | | |

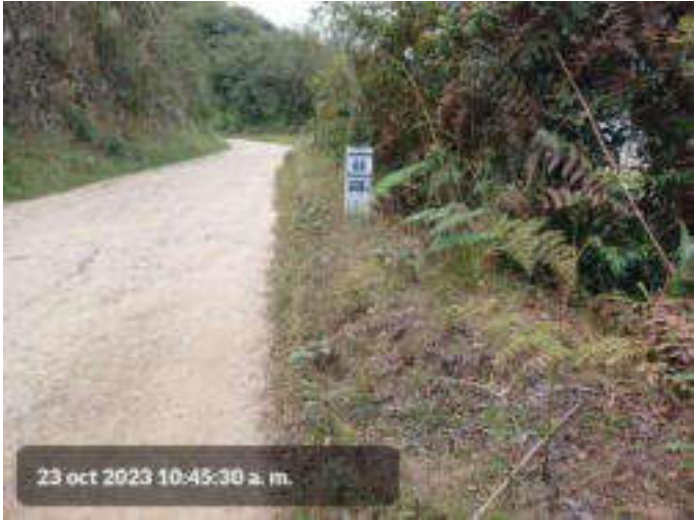
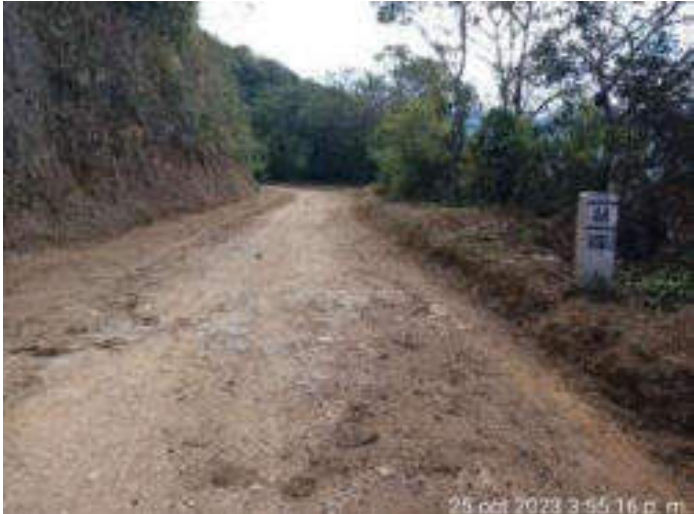
| 3176 DE 2023 | Sector 26CC03-2. PR 38+0500 (Rio Moras) PR 75+0000 (Naranjal) | PR44+0000 Rocería, limpieza y conformación de cunetas. | <p>ANTES</p> <p>DESPUES</p> | Cumplimiento de indicadores programados. | |

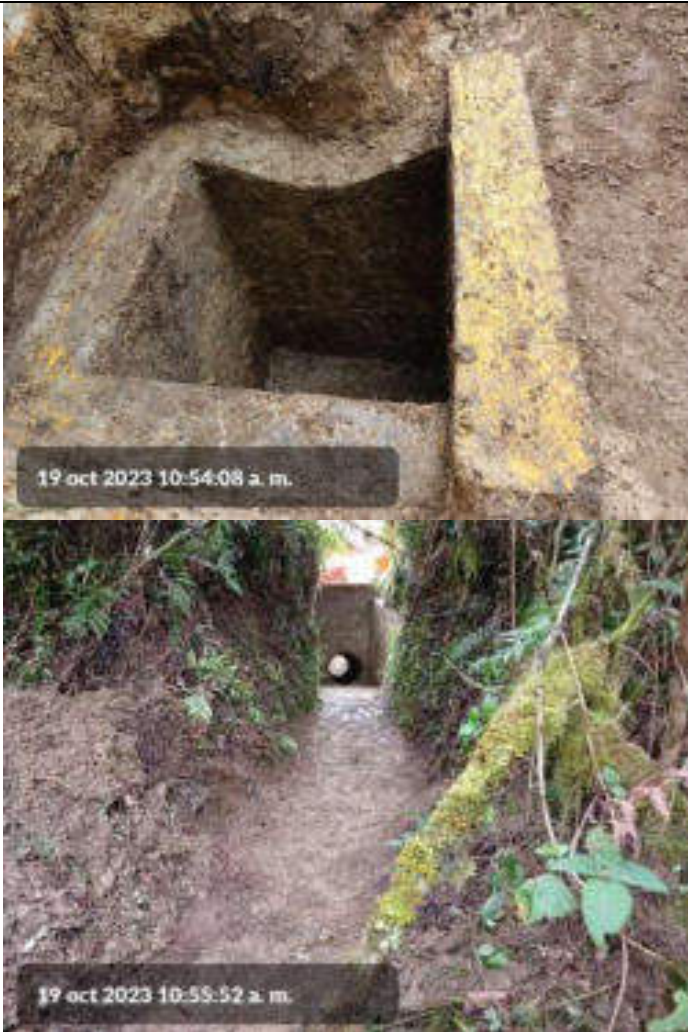
| <p>3176 DE<br/>2023</p> | <p>Sector 26CC03-<br/>2. PR 38+0500<br/>(Rio Moras) PR<br/>75+0000<br/>(Naranjal)</p> | <p>PR42+0737<br/>Limpieza de<br/>obras de arte<br/>y descole.</p> | | <p>Cumplimiento<br/>de indicadores<br/>programados.</p> | |

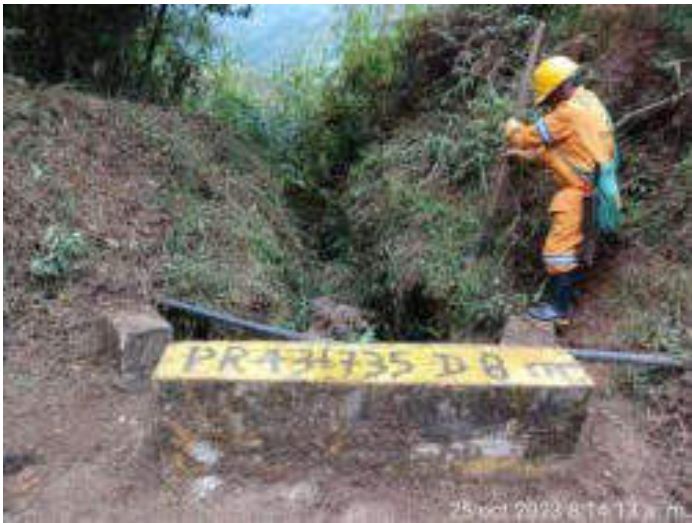
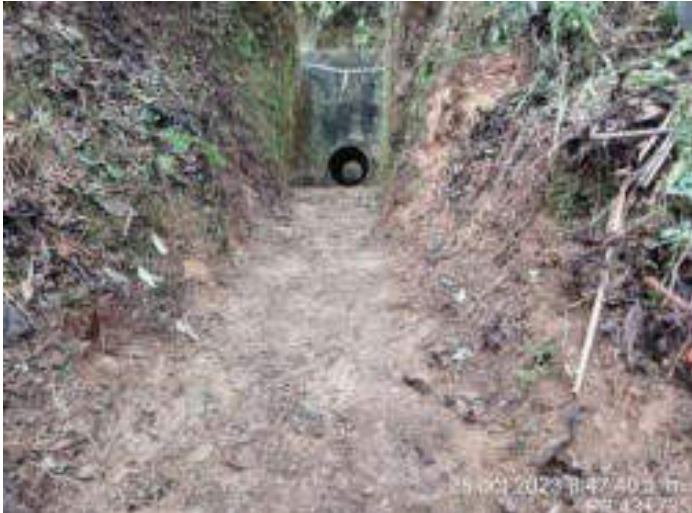
| 3176 DE 2023 | Sector 26CC03-2. PR 38+0500 (Rio Moras) PR 75+0000 (Naranjal) | PR43+0735 Limpieza de descole. | <p>DURANTE</p> <p>DESPUÉS</p> | Cumplimiento de indicadores programados. | |
