**REPUBLICA DE COLOMBIA  
MINISTERIO DE TRANSPORTE  
INSTITUTO NACIONAL DE VÍAS**

**INFORME No. 2 CORRESPONDIENTE AL PERIODO OCTUBRE 2023**

**ADMINISTRACIÓN VIAL No 4**

**1. VÍA 2601 Morales – Piendamó sector PR0+000 al PR17+000.**

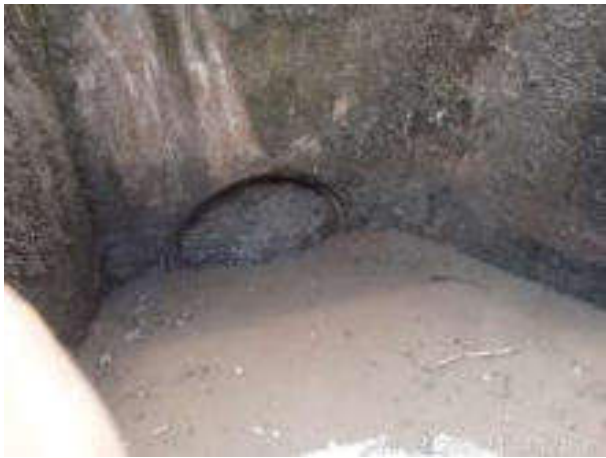
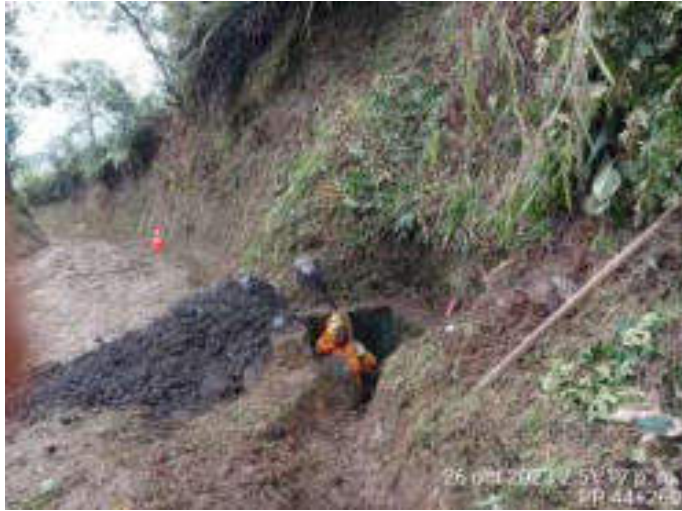
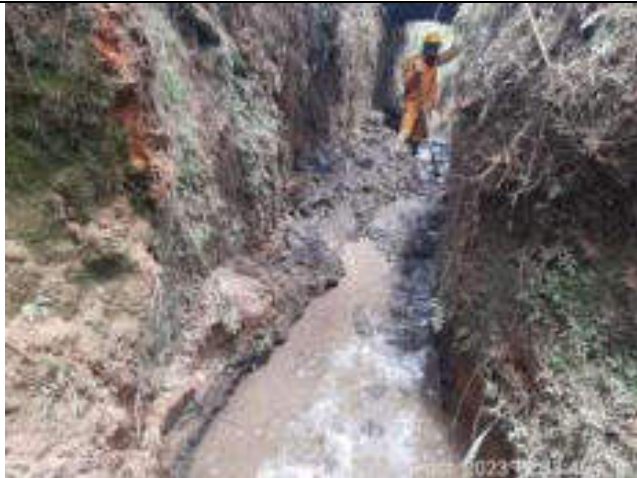
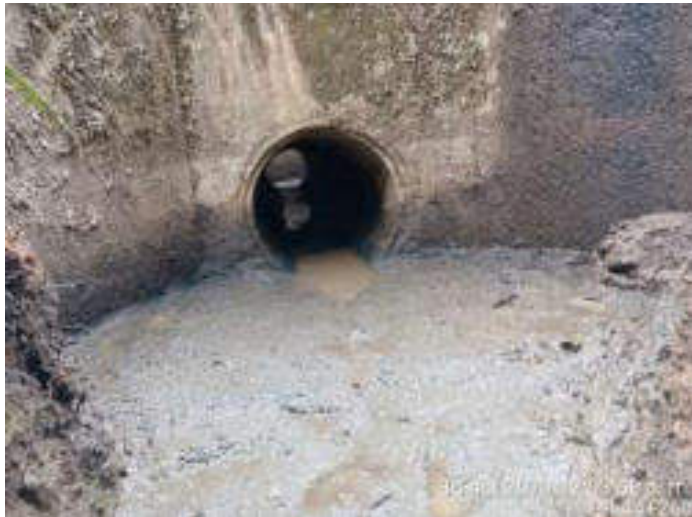
| <p>3176 DE<br/>2023</p> | <p>Sector 26CC03-<br/>2. PR 38+0500<br/>(Rio Moras) PR<br/>75+0000<br/>(Naranjal)</p> | <p><b>PR44+0260</b><br/>Habilitación<br/>de alcantarilla<br/>obstruida.</p> | <p>ANTES</p> <p>DURANTE</p> | <p>Cumplimiento<br/>de indicadores<br/>programados.</p> | |

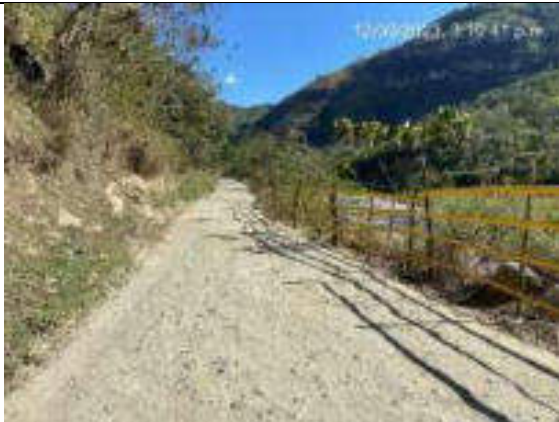
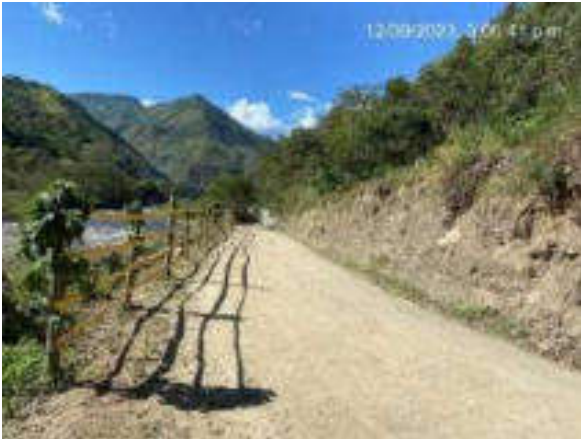
| PR | SITUACIÓN | OBRA DE MITIGACIÓN REALIZADA | FOTOGRAFÍA | ESTADO DE SEÑALIZACIÓN | SEGUIMIENTO |
|---|---|---|---|---|---|
| PR02+0000<br>al<br>PR31+0000 | Pérdidas parciales de banca por acción del río Páez en el talud inferior. | | <p>PR3+0900</p> <p>PR05+0300</p> | Cuenta con señal vertical advirtiendo la pérdida de banca, a la entrada y salida del sitio crítico del PR03+0900. | Se mantienen monitoreados. |

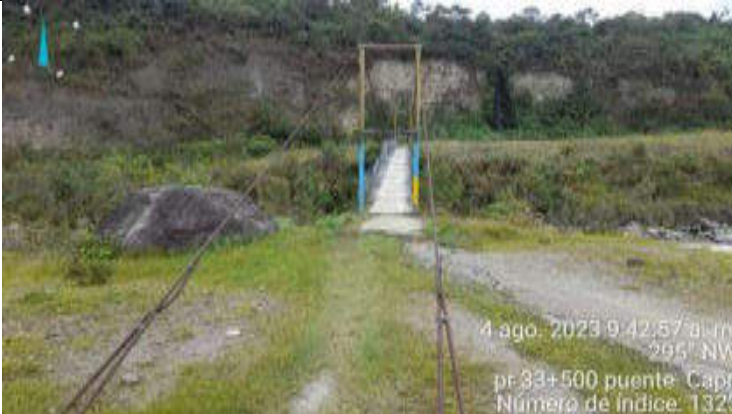
| PR<br>33+0700 | Falta de<br>puente<br>vehicular, se<br>requiere<br>actualizar<br>estudios y<br>construir<br>la estructura. | | | | Destruído<br>totalmente por<br>avalancha río<br>Páez del mes<br>de abril de<br>2007. |
