**REFERENCIA: Contrato No. 1934 de 2024** “LA ADMINISTRACIÓN VIAL DE LAS CARRETERAS NACIONALES A CARGO DE LA TERRITORIAL CAUCA, GRUPO AMV 5 LOTE 6”

**ASUNTO:** Informe Mensual No. 12, del 1 de junio al 30 de junio de 2025.

**1. CARRETERA 3105 Santander de Quilichao – Florida – Palmira, Sector Santander de Quilichao – Río Desbaratado (PR 00+0000 al PR 50+0000).**

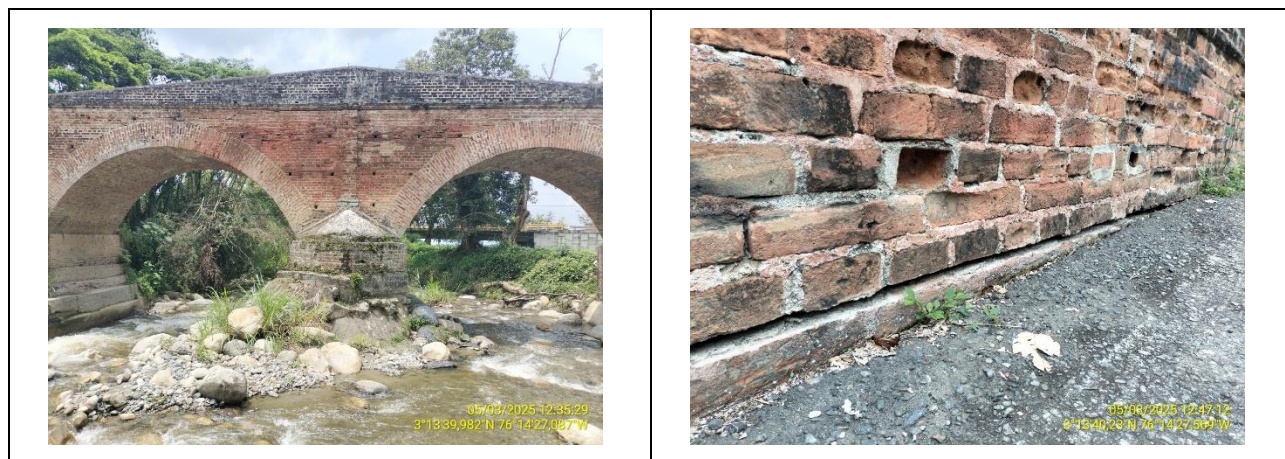
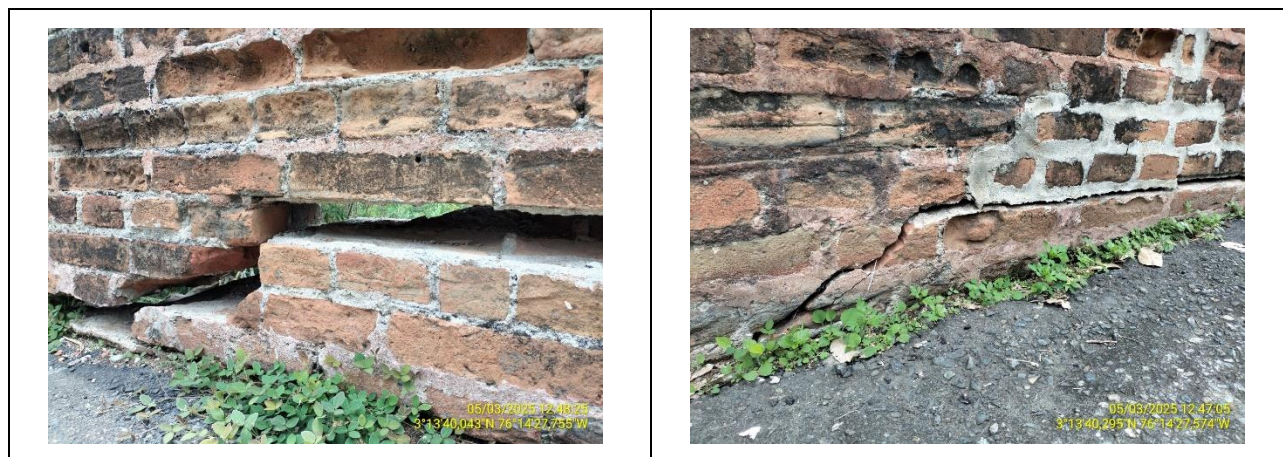
El día 5 de marzo de 2025, se realiza inspección del Puente de Los Esclavos – Municipio de miranda, por parte del Ingeniero Jhonny Rodríguez de la oficina de atención de Emergencias de Invias Planta Central, en compañía del ingeniero Alonso Ortega, supervisor del Invias de la Territorial Cauca y el Ingeniero Felipe Urrutia de la amv5 donde se evidencia un aumento en las fisuras de las barandas o antepechos **por lo cual el puente requiere una atención inmediata para prevenir daños mayores o iguales al Puente calicanto**

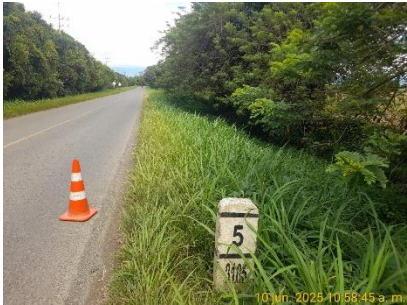
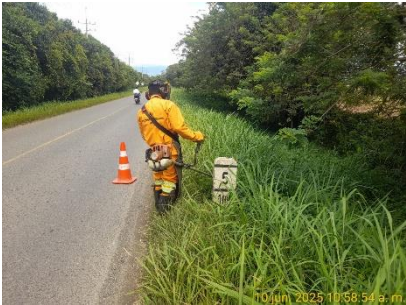
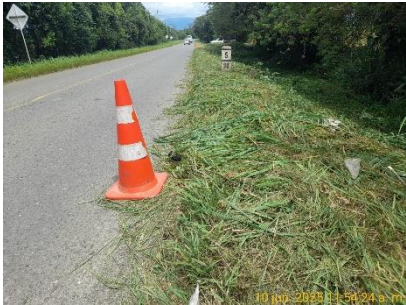
| TRAMO ATENDIDO | LABORES EJECUTADAS | FOTOGRAFÍA | | | CUMPLIMIENTO DE PROGRAMACIÓN |
|---|---|---|---|---|---|
| PR 0+0500 al PR 10+0500 | Rocería y desmonte manual. | | | | Cumplimiento de indicadores programados |

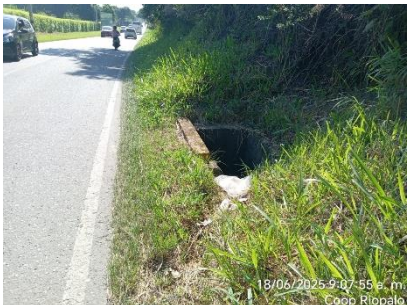
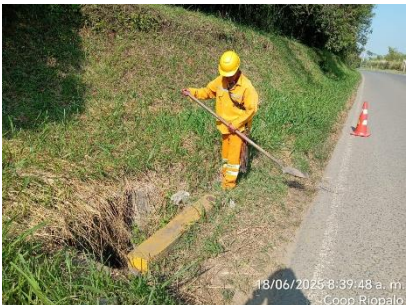
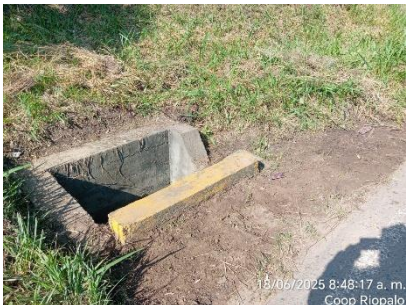
| TRAMO ATENDIDO | LABORES EJECUTADAS | FOTOGRAFÍA | | | CUMPLIMIENTO DE PROGRAMACIÓN |
|---|---|---|---|---|---|
| PR 2+0000 al PR 8+0000 | Limpieza de alcantarillas, encoles y descoles | | | | Cumplimiento de indicadores programados |

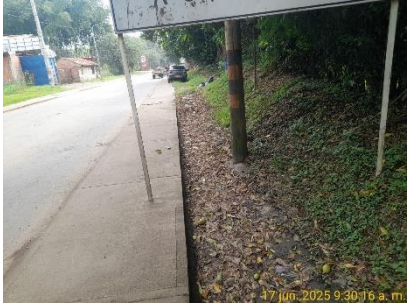
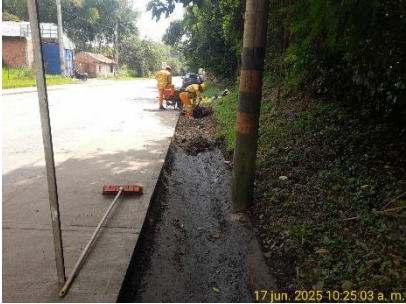
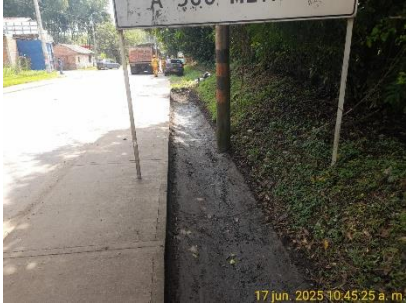
| TRAMO ATENDIDO | LABORES EJECUTADAS | FOTOGRAFÍA | | | CUMPLIMIENTO DE PROGRAMACIÓN |
|---|---|---|---|---|---|
| PR 0+0000 al PR 10+0000 | Limpieza manual de las cunetas revestidas y en tierra. | | | | Cumplimiento de indicadores programados |

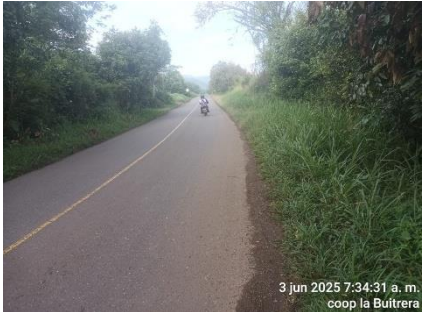
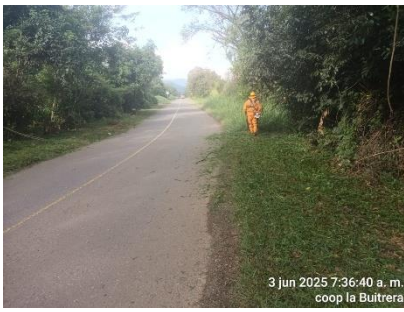
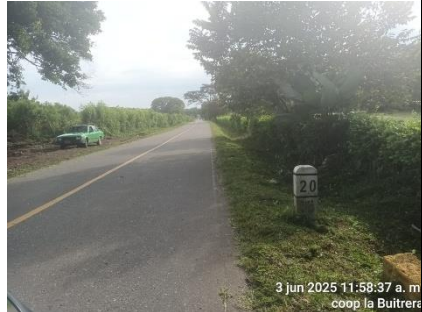
| VIA 3105 SECTOR SANTANDER DE QUILICHAO - RIO DESBARATADO, PR 020 +000 - PR50 +000 | | | | | |
|---|---|---|---|---|---|
| PR20+0000 al PR 21+0800 | Rocería y desmonte manual | <br>3 jun 2025 7:34:31 a. m.<br>coop la Buitrera | <br>3 jun 2025 7:36:40 a. m.<br>coop la Buitrera | <br>3 jun 2025 11:58:37 a. m.<br>coop la Buitrera | Cumplimiento de indicadores programados |

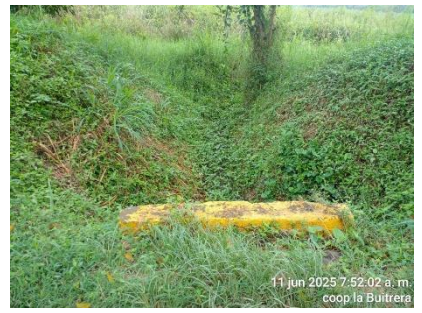
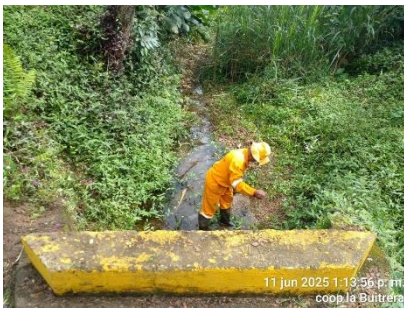
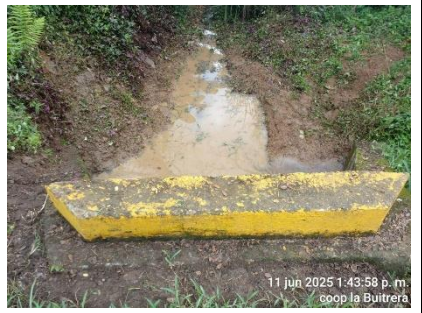
| VIA 3105 SECTOR SANTANDER DE QUILICHAO - RIO DESBARATADO, PR 020 +000 - PR50 +000 | | | | | |
|---|---|---|---|---|---|
| PR 20+0000 al PR 36+0000 | Limpieza de alcantarillas, encoles y descoles. | <br>11 jun 2025 7:52:02 a. m.<br>coop la Buitrera | <br>11 jun 2025 1:13:56 p. m.<br>coop la Buitrera | <br>11 jun 2025 1:43:58 p. m.<br>coop la Buitrera | Cumplimiento de indicadores programados |

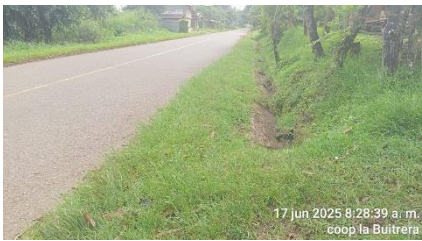
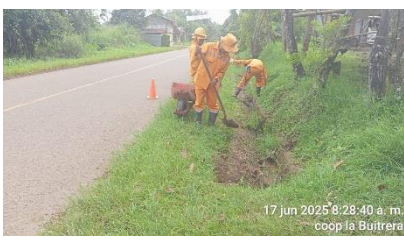
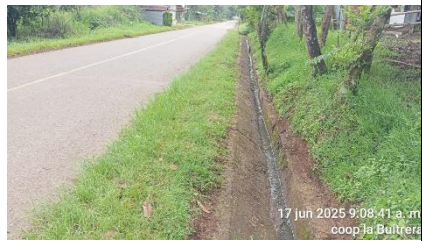
| VIA 3105 SECTOR SANTANDER DE QUILICHAO - RIO DESBARATADO, PR 020 +000 - PR50 +000 | | | | | |
|---|---|---|---|---|---|
| PR 20+0000 al PR 35+0000 | Limpieza manual de cunetas | <br>17 jun 2025 8:28:39 a. m.<br>coop la Buitrera | <br>17 jun 2025 8:28:40 a. m.<br>coop la Buitrera | <br>17 jun 2025 9:08:41 a. m.<br>coop la Buitrera | Cumplimiento de indicadores programados |

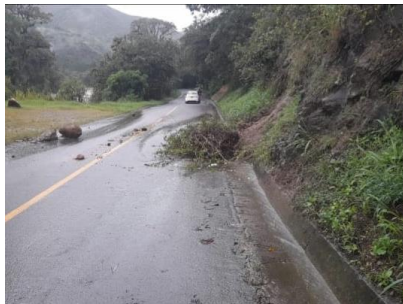
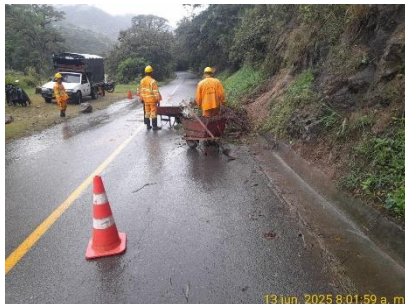
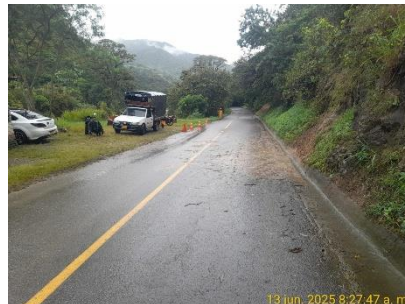
| VIA 3702 SECTOR Puente Río Negro-Antiguas Cabañas INDERENA – Tacueyó - Toribío-Río Negro-El Palo, PR 138+0000 - PR 130+0000 | | | | | |
|---|---|---|---|---|---|
| PR 133+0000 al PR 135+0400 | Remoción de derrumbes menores | | | | Cumplimiento de indicadores programados |

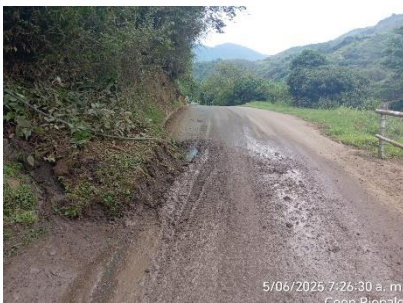
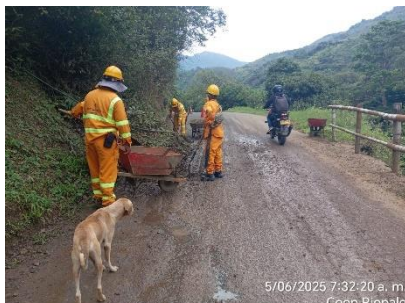
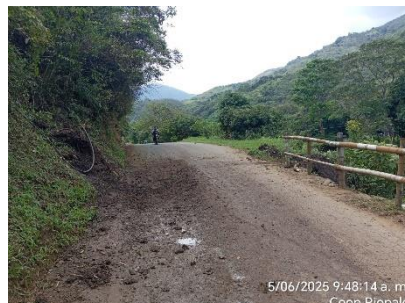
| VIA 3702 SECTOR Puente Río Negro-Antiguas Cabañas INDERENA – Tacueyó - Toribío-Río Negro-El Palo, PR 138+0000 - PR 130+0000 | | | | | |
|---|---|---|---|---|---|
| PR 133+0000 al PR 135+0400 | Remoción de derrumbes menores | | | | Cumplimiento de indicadores programados |

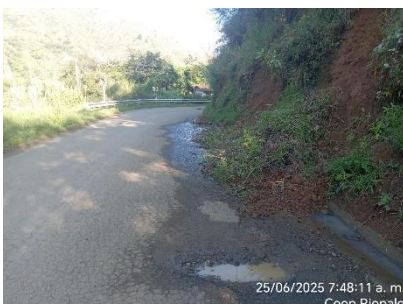
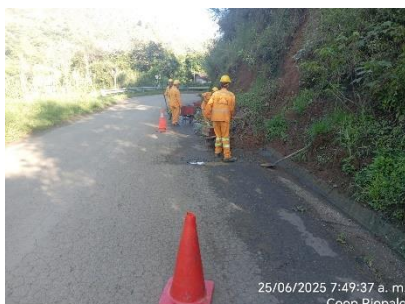
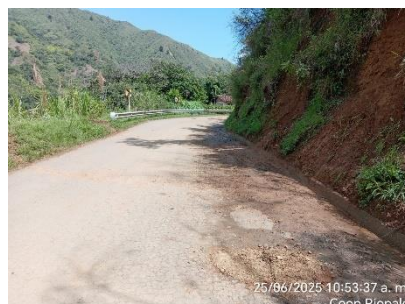
| VIA 3702 SECTOR Puente Río Negro-Antiguas Cabañas INDERENA – Tacueyó - Toribío-Río Negro-El Palo, PR 138+0000 - PR 130+0000 | | | | | |
|---|---|---|---|---|---|
| PR 133+0000 al PR 135+0400 | Remoción de derrumbes menores | | | | Cumplimiento de indicadores programados |

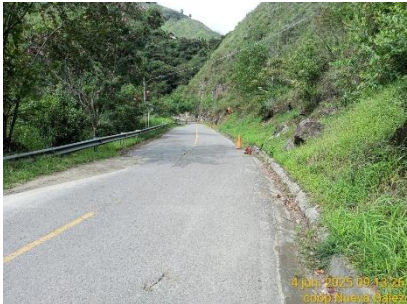
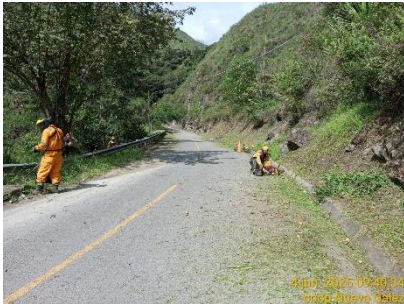
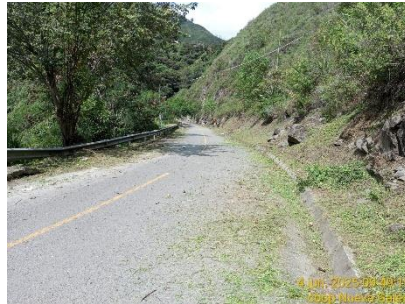
| VIA 3702 SECTOR Puente Río Negro-Antiguas Cabañas INDERENA – Tacueyó - Toribío-Río Negro-El Palo, PR 112+0000 - PR 130+0000 | | | | | |
|---|---|---|---|---|---|
| Rocería y desmonte manual. | PR 122+0000 al PR 125+0000 | | | | Cumplimiento de indicadores programados |

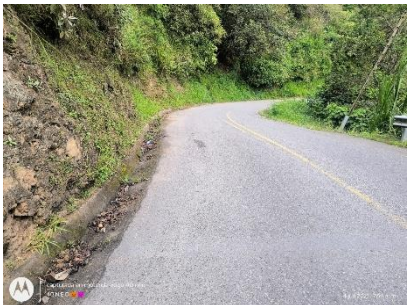
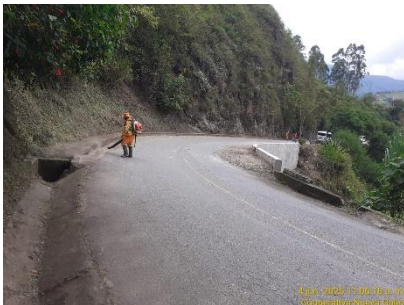
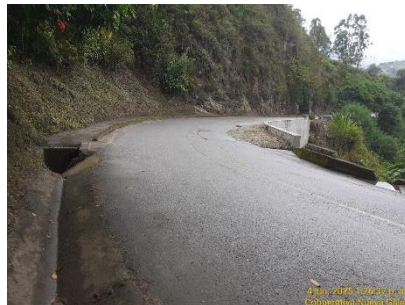
| VIA 3702 SECTOR Puente Río Negro-Antiguas Cabañas INDERENA – Tacueyó - Toribío-Río Negro-El Palo, PR 112+0000 - PR 130+0000 | | | | | |
|---|---|---|---|---|---|
| Limpieza manual de las cunetas revestidas en tierra. | PR 121+0500 al PR 122+0500 | | | | Cumplimiento de indicadores programados |

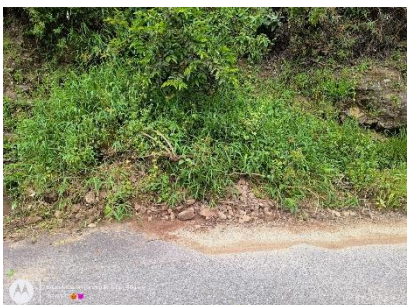
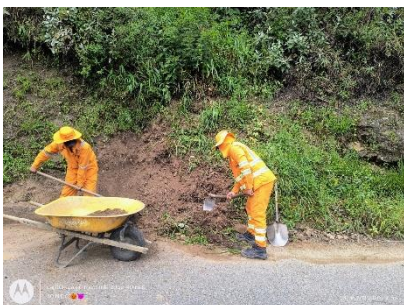
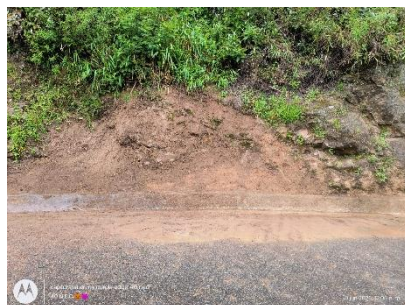
| VIA 3702 SECTOR Puente Río Negro-Antiguas Cabañas INDERENA – Tacueyó - Toribío-Río Negro-El Palo, PR 112+0000 - PR 130+0000 | | | | | |
|---|---|---|---|---|---|
| Despeje de derrumbes | PR 118+0050 al PR 122+0850 | | | | Cumplimiento de indicadores programados |

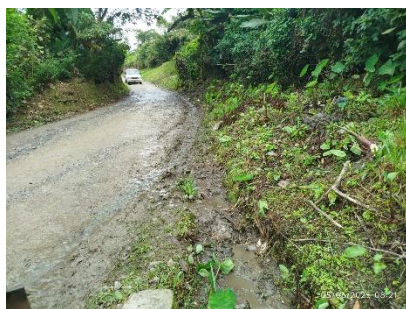
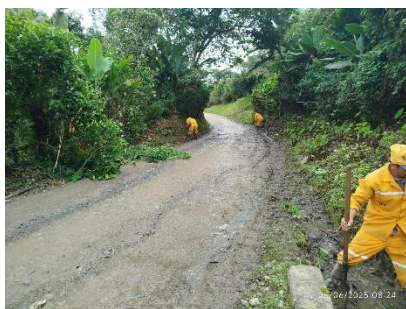
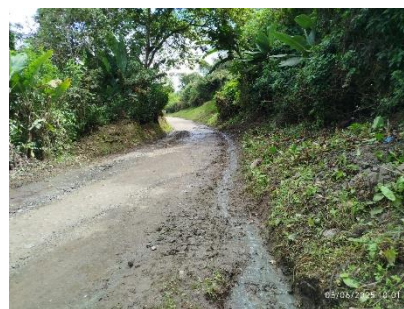
| MANTENIMIENTO RUTINARIO, SECTOR 3702 GUADUALEJO - BELALCAZAR - EL PALO, PR 87+0000 (LOPEZ) - PR 100+0000 (TACUEYO) - PR 112+0000 LOTE 6. | | | | | |
|---|---|---|---|---|---|
| PR 95+0000 al PR 109+0400 | Limpieza manual de las cunetas revestidas y en tierra | | | | Cumplimiento de indicadores programados |

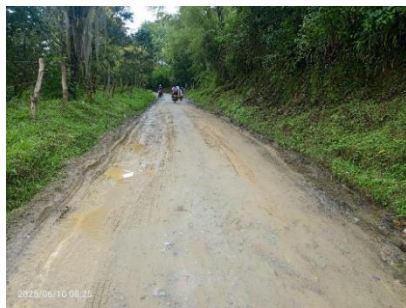
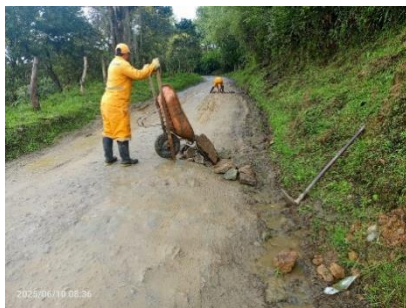
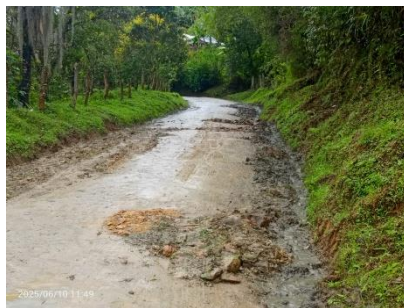
| MANTENIMIENTO RUTINARIO, SECTOR 3702 GUADUALEJO - BELALCAZAR - EL PALO, PR 87+0000 (LOPEZ) - PR 100+0000 (TACUEYO) - PR 112+0000 LOTE 6. | | | | | |
|---|---|---|---|---|---|
| PR 96+0500 al PR 105+0400 | Bacheo | | | | Cumplimiento de indicadores programados |

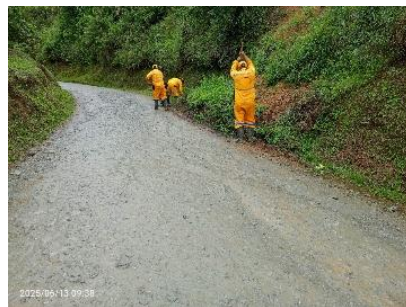
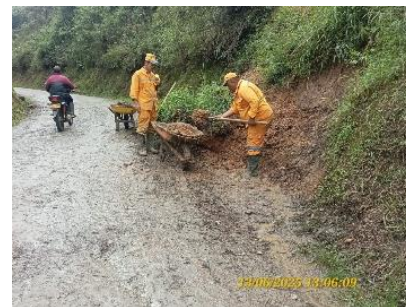
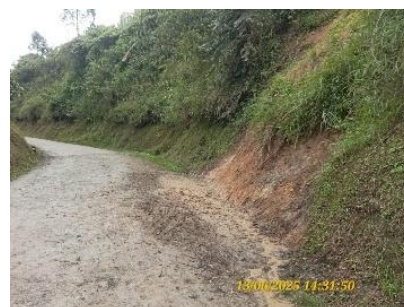
| MANTENIMIENTO RUTINARIO, SECTOR 3702 GUADUALEJO - BELALCAZAR - EL PALO, PR 87+0000 (LOPEZ) - PR 100+0000 (TACUEYO) - PR 112+0000 LOTE 6. | | | | | |
|---|---|---|---|---|---|
| PR 108+0050 al PR 112+0000 | Remoción de derrumbes | | | | Cumplimiento de indicadores programado |

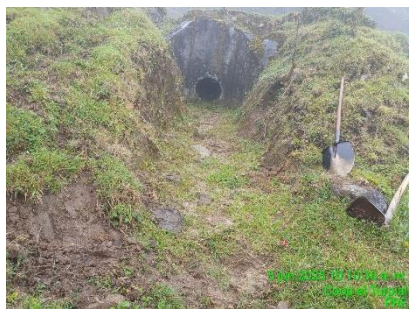
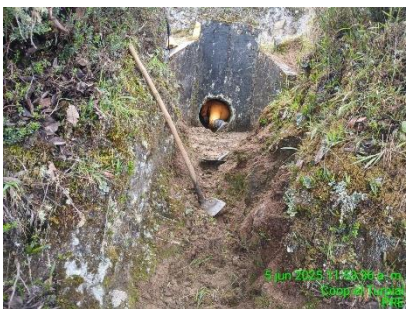
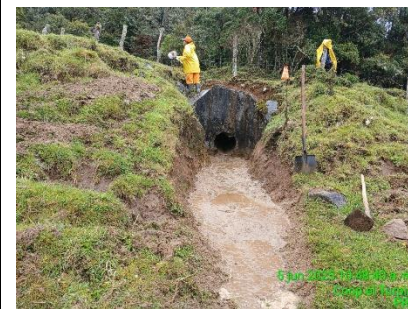
| VIA 3702 SECTOR Puente Río Negro-Antiguas Cabañas INDERENA – Tacueyó -Toribío - Río Negro - El Palo, PR 53+0000 - PR 87+0000 | | | | | |
|---|---|---|---|---|---|
| PR 74+0750 al PR 83+0730 | Limpieza de alcantarillas , encoles y/o descoles | | | | Cumplimiento de indicadores programados |

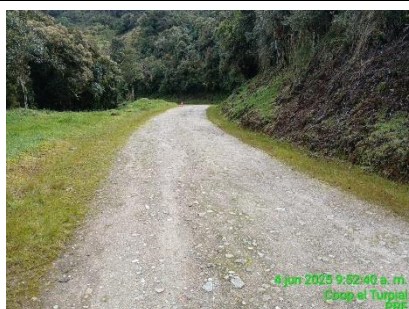
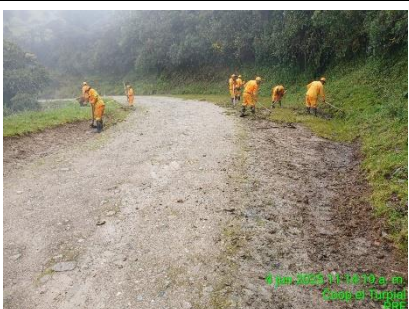
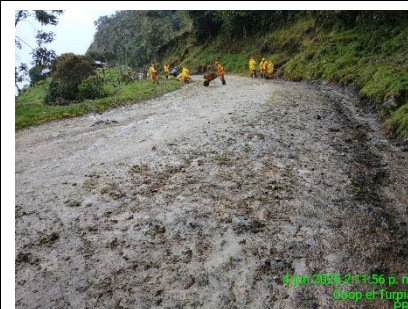
| VIA 3702 SECTOR Puente Río Negro-Antiguas Cabañas INDERENA – Tacueyó -Toribío - Río Negro - El Palo, PR 53+0000 - PR 87+0000 | | | | | |
|---|---|---|---|---|---|
| PR 74+0750 al PR 83+0730 | Limpieza manual de las cunetas | | | | Cumplimiento de indicadores programados |

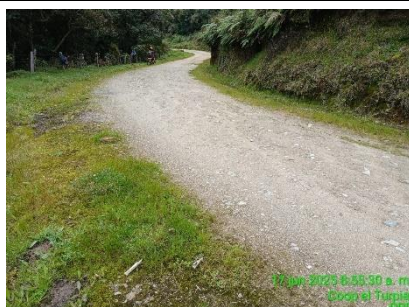
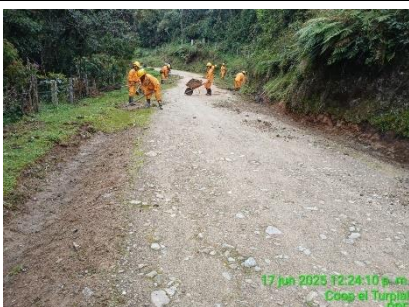
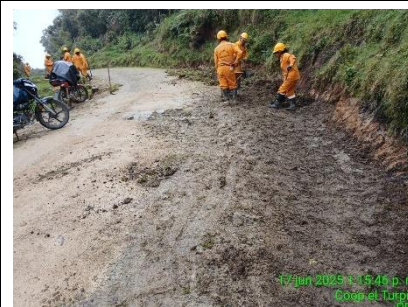
| VIA 3702 SECTOR Puente Río Negro-Antiguas Cabañas INDERENA – Tacueyó -Toribío - Río Negro - El Palo, PR 53+0000 - PR 87+0000 | | | | | |
|---|---|---|---|---|---|
| PR 74+0750 al PR 83+0730 | Limpieza manual de las cunetas | | | | Cumplimiento de indicadores programados |

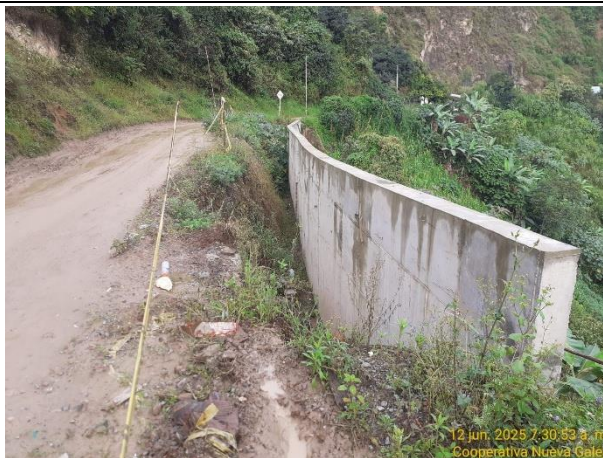
PR 1+0100 Muro de Contención (en construcción)

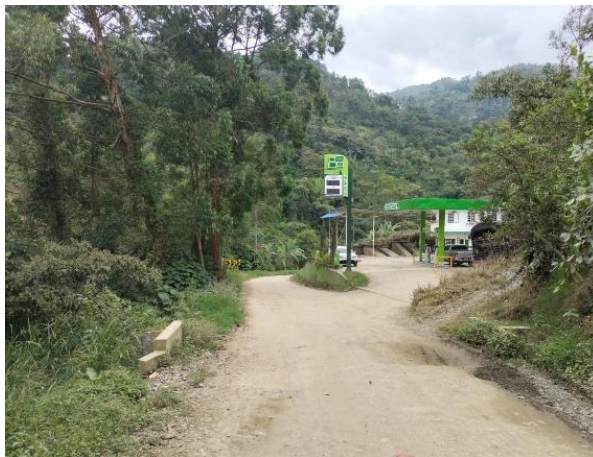
PR 0+0350 alcantarilla (terminada)

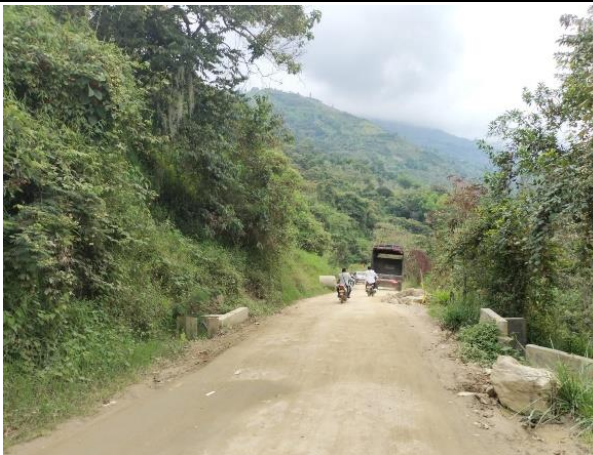
PR 0+0612 alcantarilla (terminada)

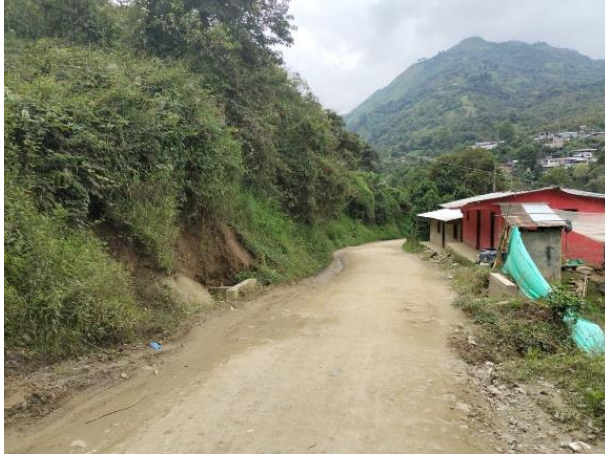
PR 0+0800 alcantarilla (terminada)

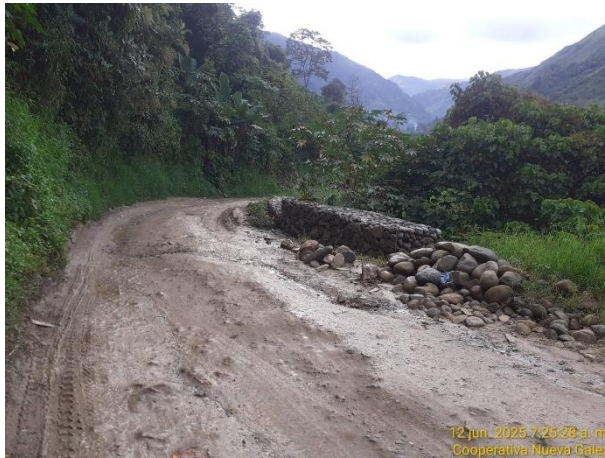
PR 0+0900 Muro en Gaviones (en construcción)

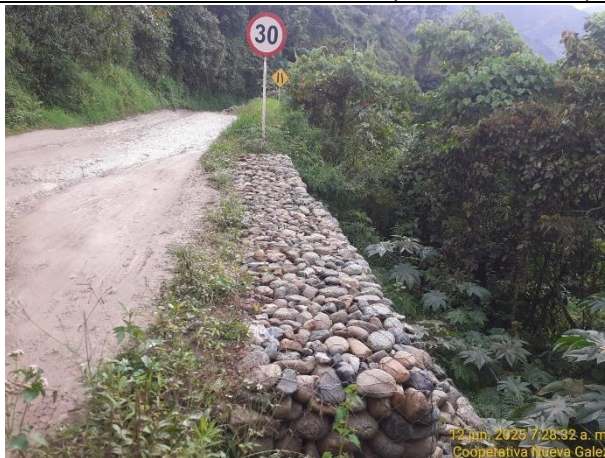
PR 0+0950 Muro en Gaviones (en construcción)

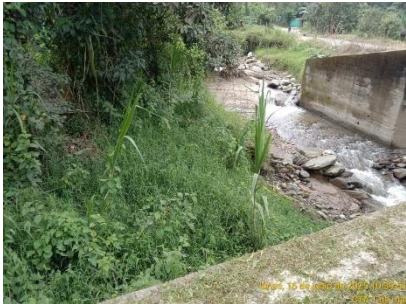
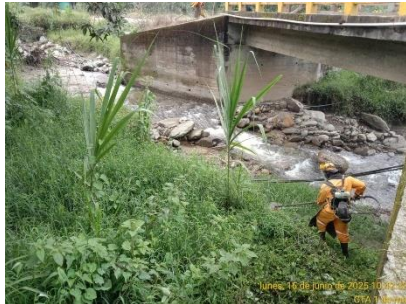
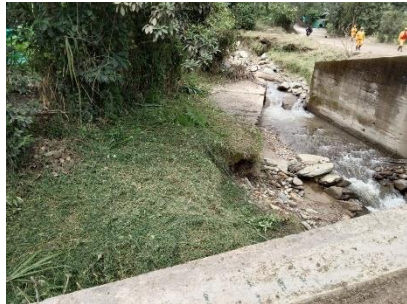
| VIA 26CC03 Jambalo - Toribio, PR0+0000 - PR30+0000 | | | | | |
|---|---|---|---|---|---|
| PR 18+0500 al PR 24+0000 | Rocería y desmonte manual. | | | | Cumplimiento de indicadores programados |

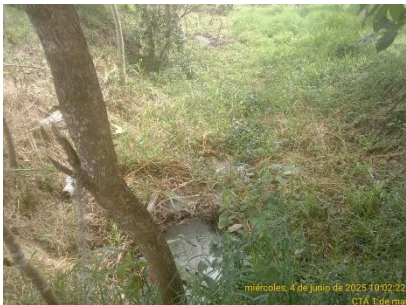
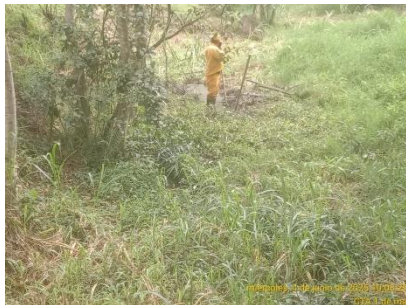
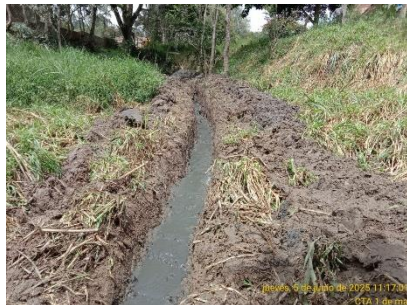
| VIA 26CC03 Jambalo - Toribio, PR0+0000 - PR30+0000 | | | | | |
|---|---|---|---|---|---|
| PR 21+0000 al PR 27+0000 | Limpieza de alcantarillas, encoles y/o descoles revestidos y en tierra. | | | | Cumplimiento de indicadores programados |

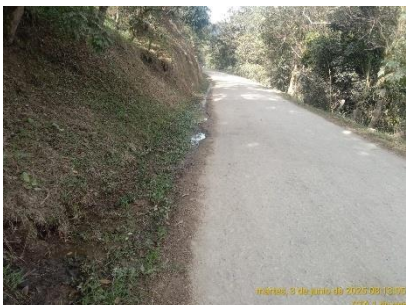
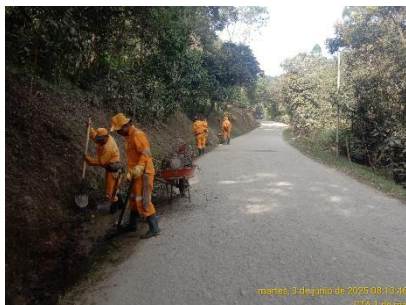
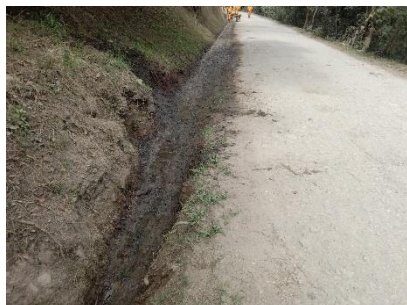
| VIA 26CC03 Jambalo - Toribio, PR0+0000 - PR30+0000 | | | | | |
|---|---|---|---|---|---|
| PR 21+0000 al PR 27+0000 | Limpieza manual de las cunetas revestidas y en ti | | | | Cumplimiento de indicadores programados |

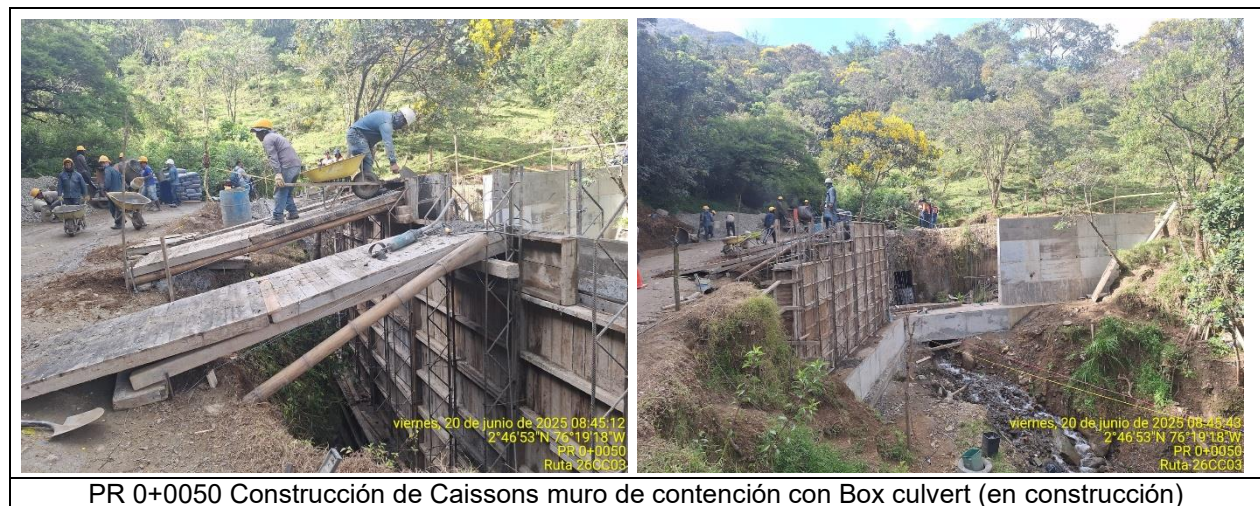
PR 0+0050 Construcción de Caissons muro de contención con Box culvert (en construcción)
