CIE-157-2024

**Referencia:** Contrato de consultoría No 1928-2024: Administración Vial de las Carreteras Nacionales a Cargo de la Territorial Cauca. Grupo AMV 2 lote 1.

**Asunto:** Informe mensual de actividades correspondientes al periodo del 01 al 31 de enero de 2025, en las carreteras a cargo de la Administración Vial No. 2 Territorial Cauca.

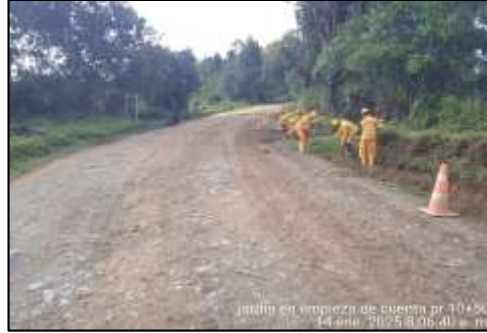
DURANTE  
PR10+0500 Limpieza de cuneta.

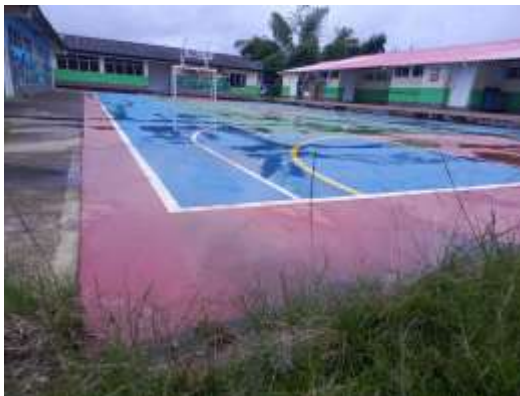
Al respecto, se comenta que no fue posible contar con acompañamiento de la comunidad para acceder al interior de la Institución Educativa por cuanto el rector no se encontraba en el sitio y vía telefónica no avaló la visita. Sin embargo se adjunta registro fotográfico donde se evidencia que actualmente, la placa deportiva intervenida, presenta fisuras y desprendimiento localizado de la capa superior de revestimiento y/o pintura aplicada.

Vista general de la placa intervenida.

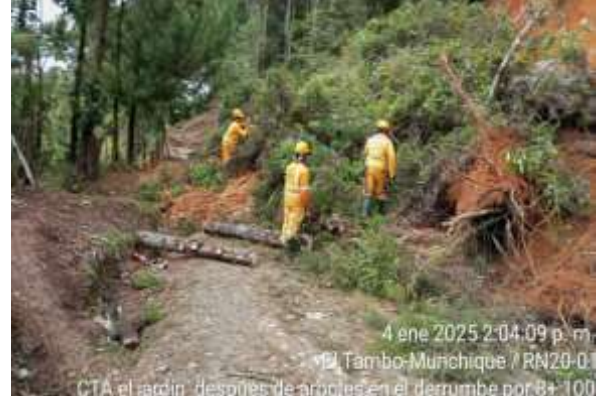
Atención inicial: Retiro de material vegetal.

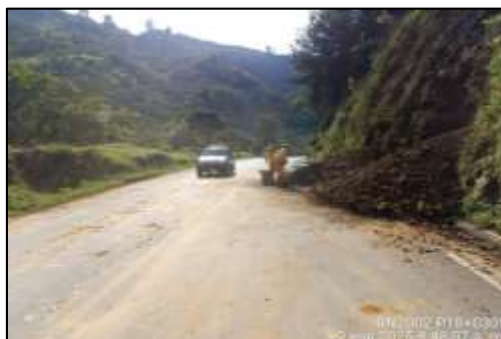
DURANTE  
PR18+0300 Remoción de derrumbe.

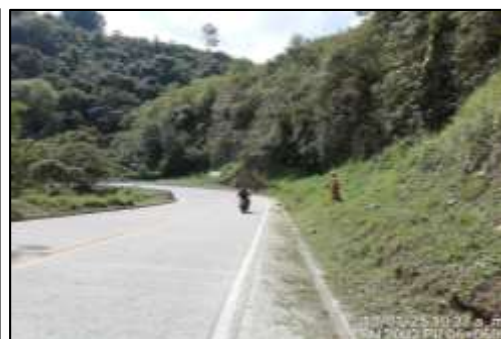
DURANTE  
PR06+0600 Rocería y desmonte manual.

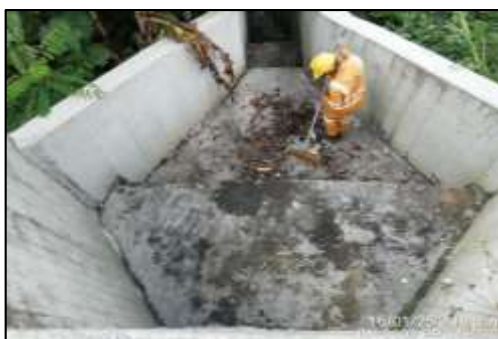
DURANTE  
PR12+0800 Limpieza de Box Coulvert, incluye encole y descole.

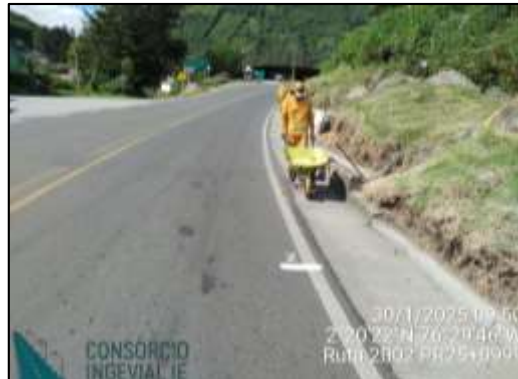
Seguimiento de las actividades ejecutadas  
por las cooperativas

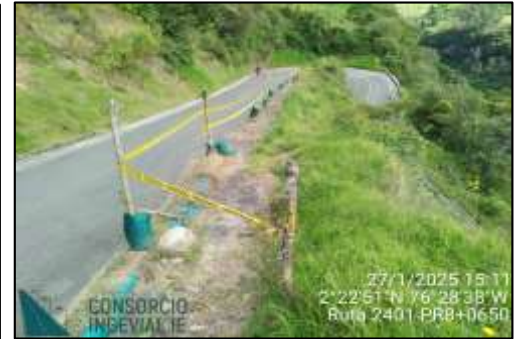
Existen pérdidas parciales de banca en los sitios críticos de los PR03+0300, PR04+0800, PR08+0650. Estos daños, requieren atención prioritaria, para evitar afectaciones severas que comprometan la transitabilidad

PR08+0650 Punto crítico, talud inferior inestable
