**RESTREPO Y URIBE S.A.S.**

Ref.: Contrato 1915 de 2024

Administración Vial Cauca - Grupo AMV 7 Lote 7

Informe Mensual 1 entre 1 y el 31 de julio de 2024

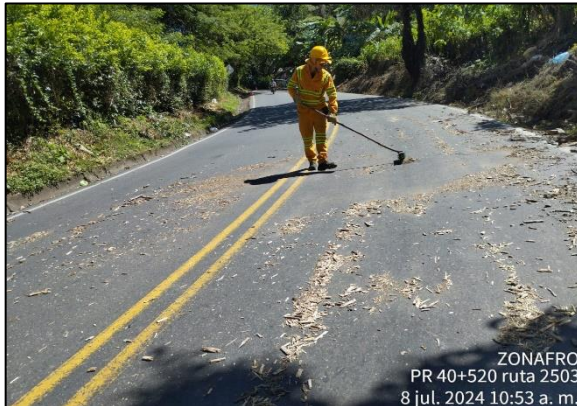
PR40+0520. Limpieza de calzada.

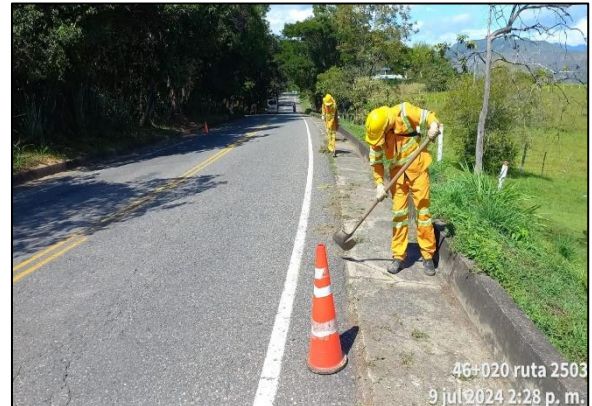
PR46+0020 Limpieza de cunetas.

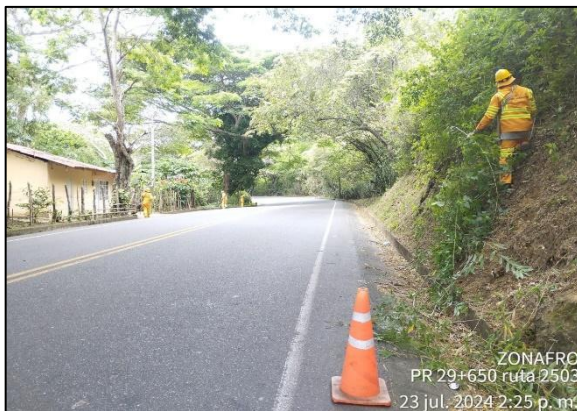
PR29+0650. Desmonte manual.

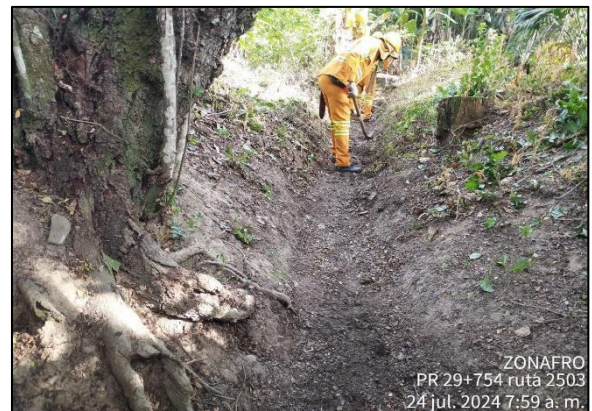
PR29+0754. Limpieza de descoles.

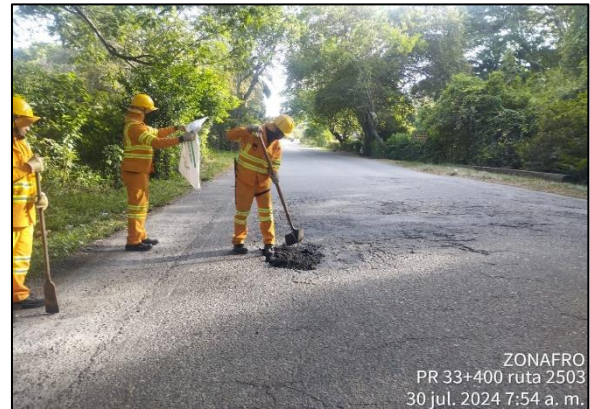
PR33+0400. Tapa huecos con asfalto.

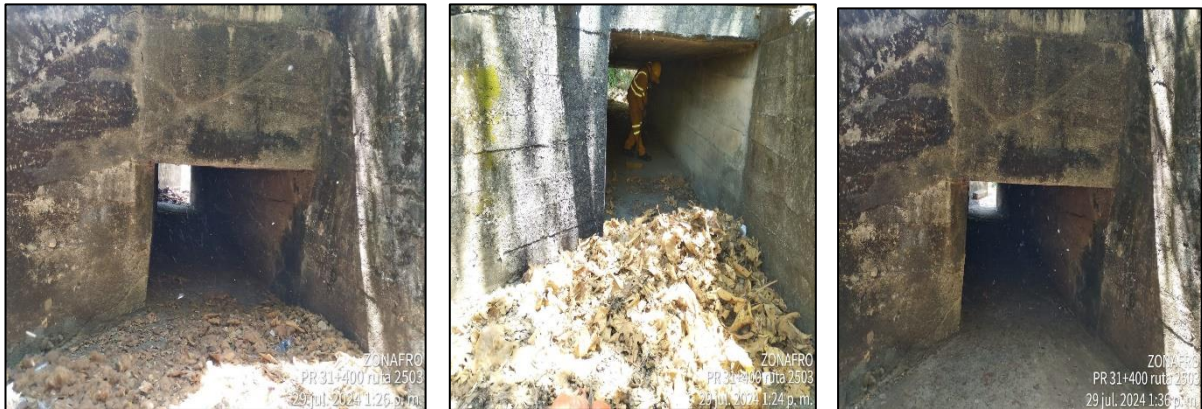
PR31+0400. Limpieza de box coulverts. Antes, durante y después.

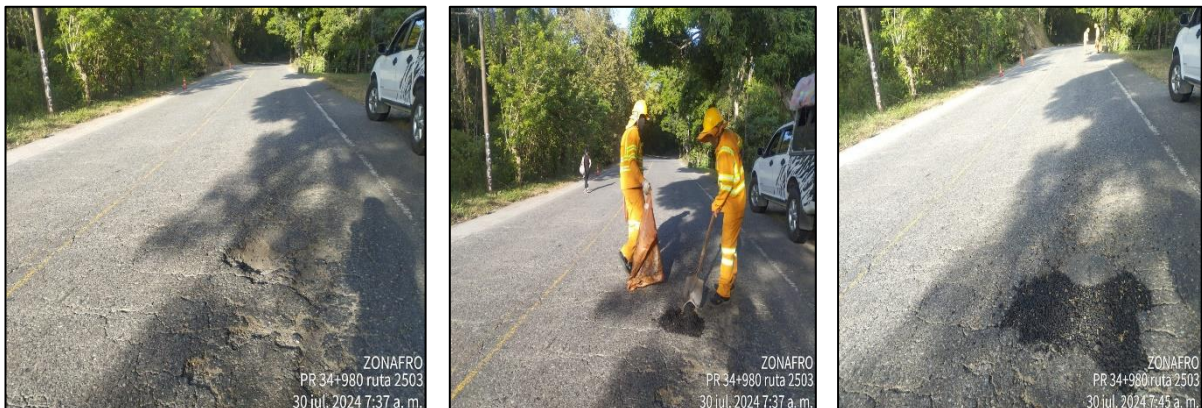
PR34+0980. Tapa huecos con mezcla asfáltica. Antes, durante y después.

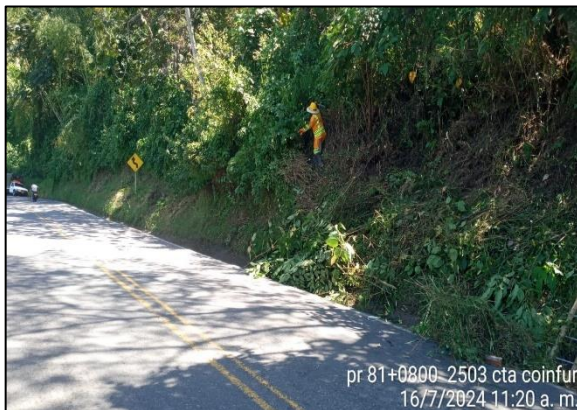
PR81+0800. Desmonte manual.

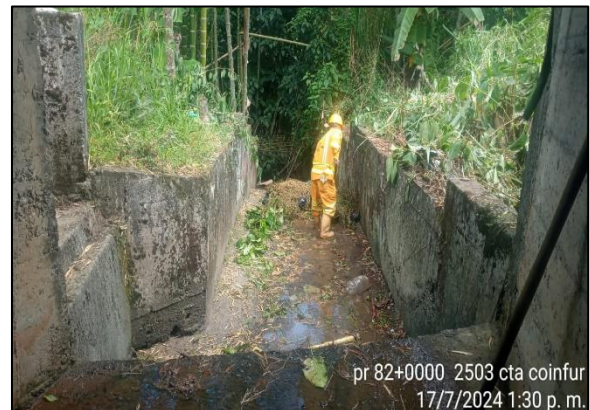
PR82+0000. Limpieza de pontones.

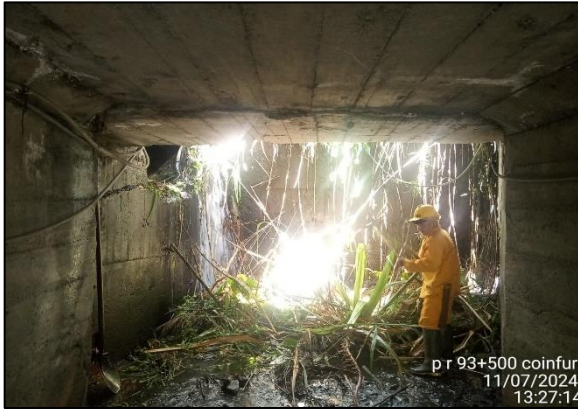
PR93+0500. Limpieza de box coulverts.

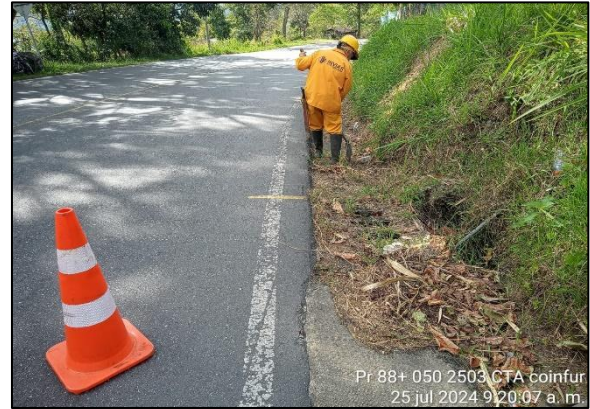
PR88+0050. Limpieza de alcantarillas.

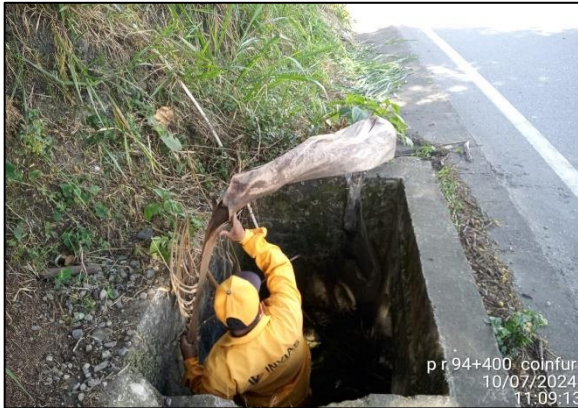
PR94+0400. Limpieza de alcantarillas.

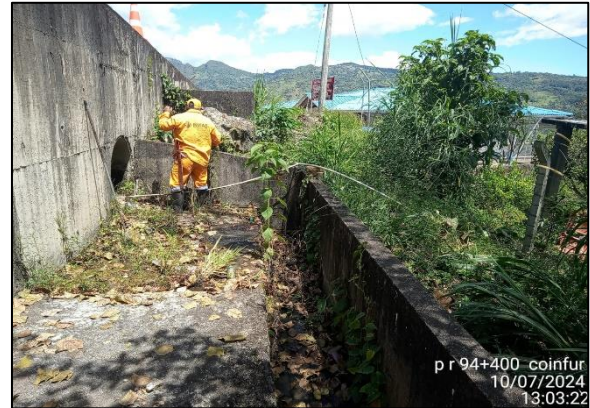
PR94+0400. Limpieza de obras.

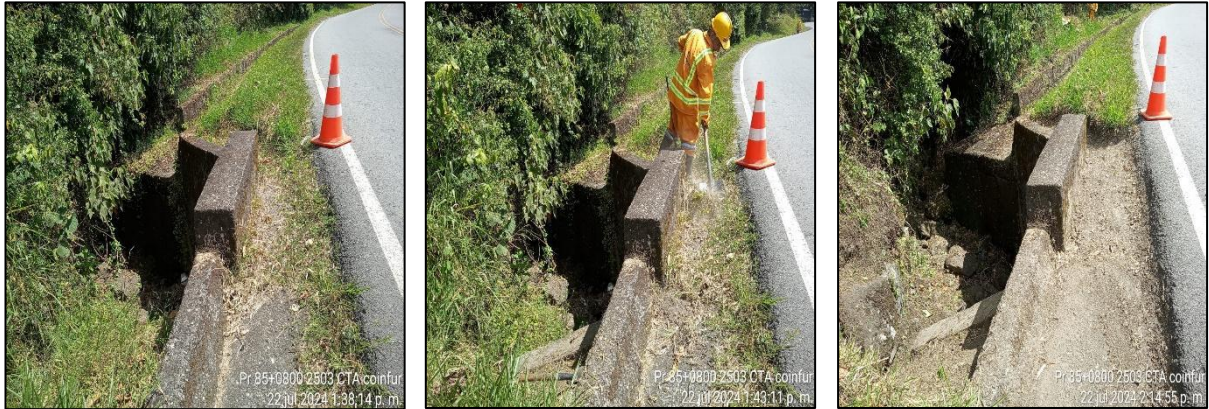
PR85+0800. Limpieza de alcantarillas. Antes, durante y después.

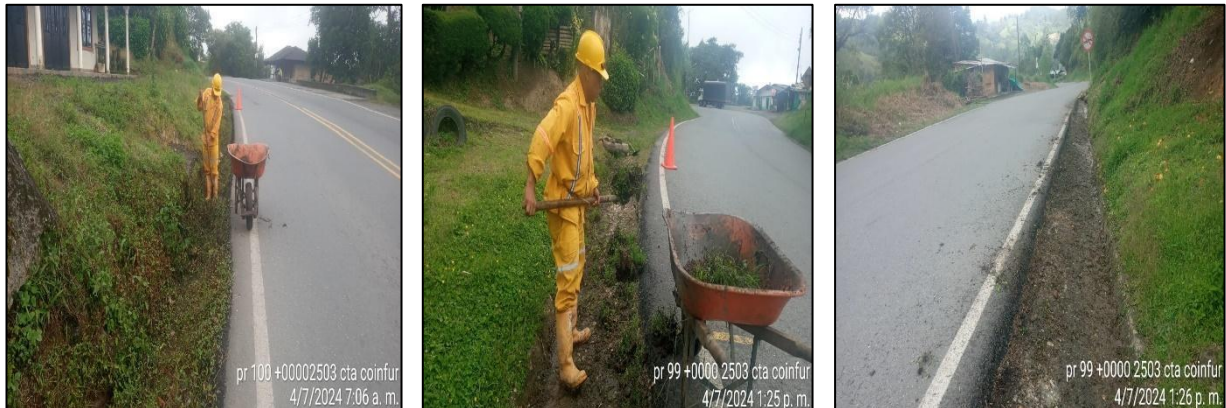
PR100+0000 y PR99+0000. Limpieza de cunetas. Antes, durante y después.

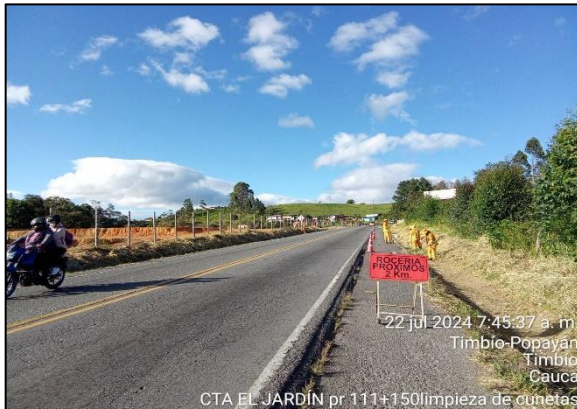
PR111+0150. Limpieza de cunetas.

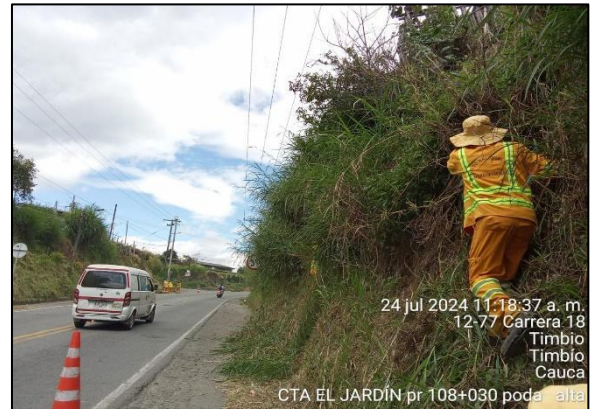
PR108+0030. Limpieza de descoles.

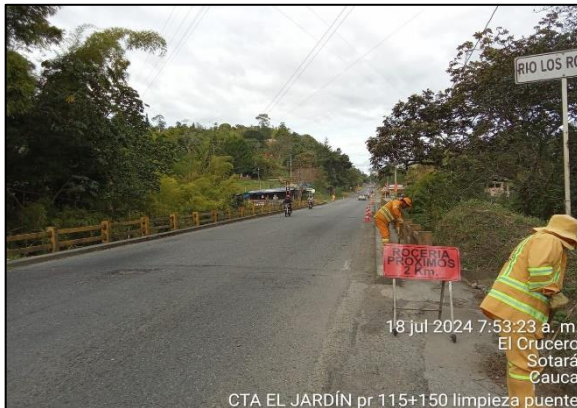
PR115+0150. Mantenimiento de puentes.

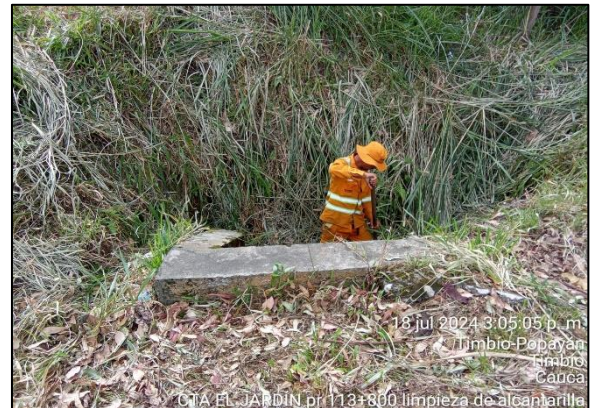
PR113+0800. Limpieza de descoles.

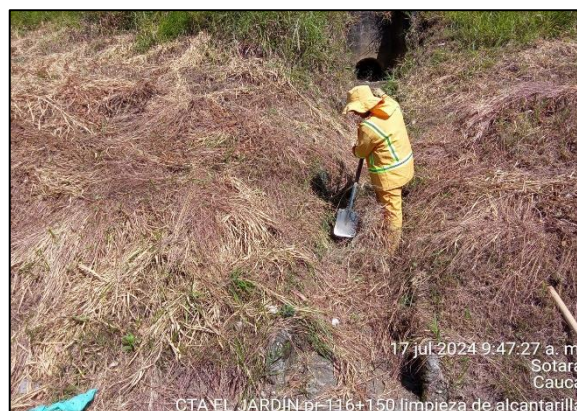
PR116+0150. Limpieza de descoles.

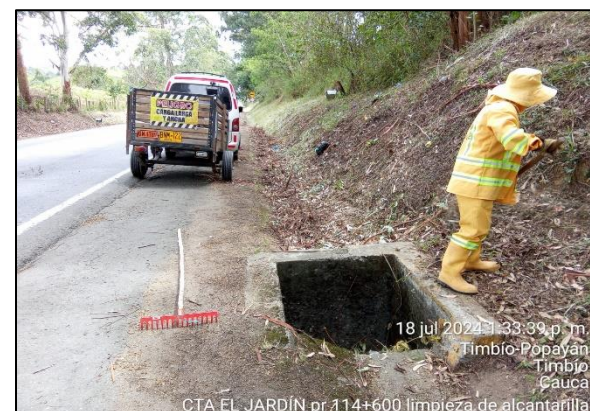
PR114+0600. Limpieza de alcantarillas.

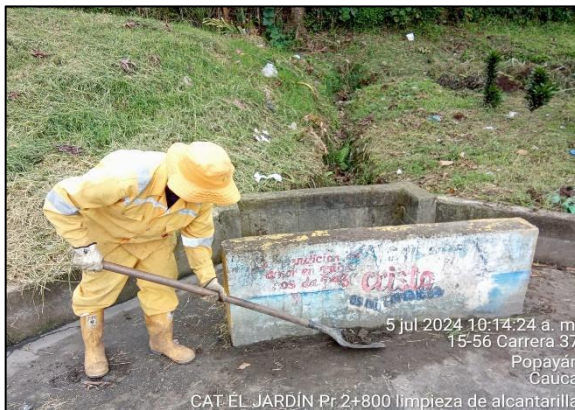
PR02+0800. Limpieza de alcantarillas.

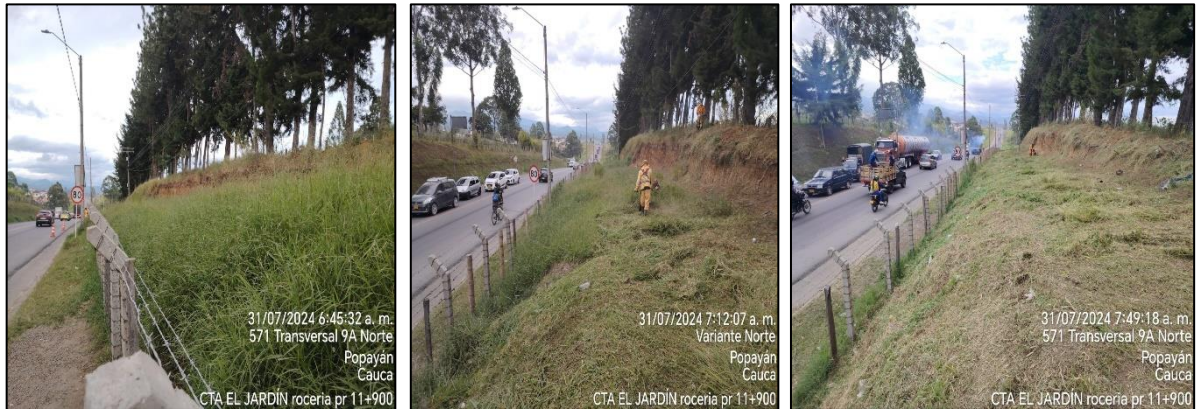
PR11+0900. Rocería mecánica. Antes, durante y después.

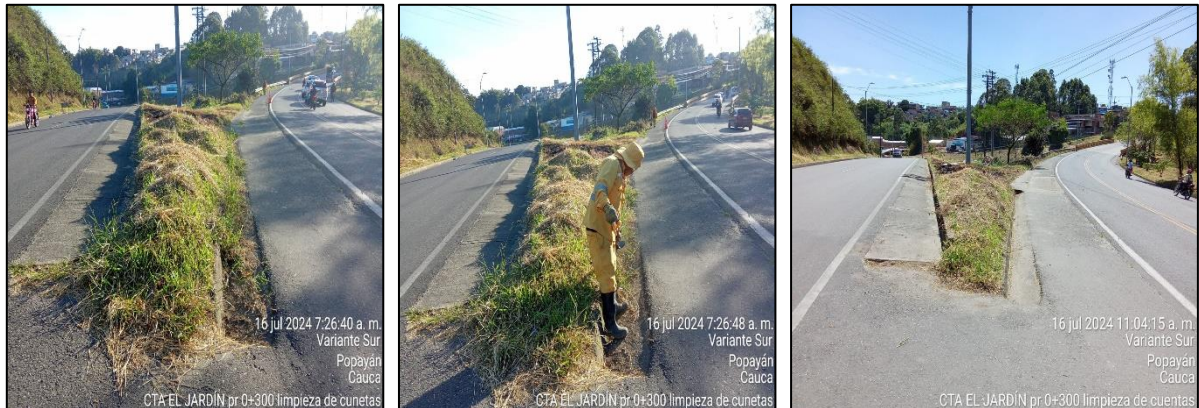
PR0+0300. Anillo Sur. Limpieza de cunetas. Antes, durante y después.

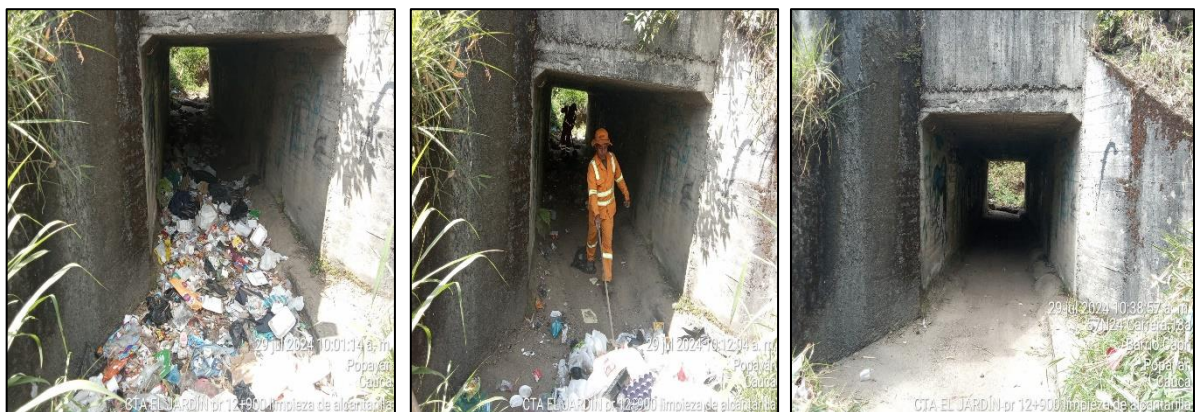
PR12+0900. Limpieza de box coulverts. Antes, durante y después.
