## TARJETA DE REGISTRO DE MAQUINARIA

### 1.8.2 RESULTADOS DE LAS MEDICIONES IN SITU, VALORES PROMEDIOS OBTENIDOS EN EL LABORATORIO.

**LEVANTAMIENTO DE  
ACTAS DE VECINDAD  
INICIAL DE ARROYO DE  
PIEDRA**

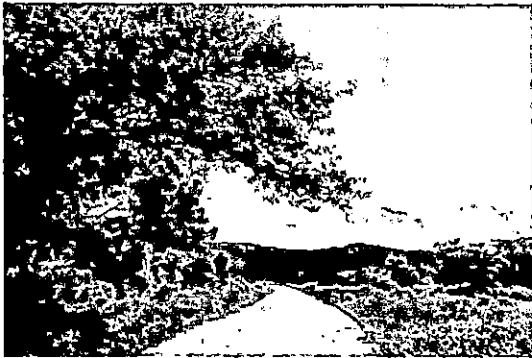
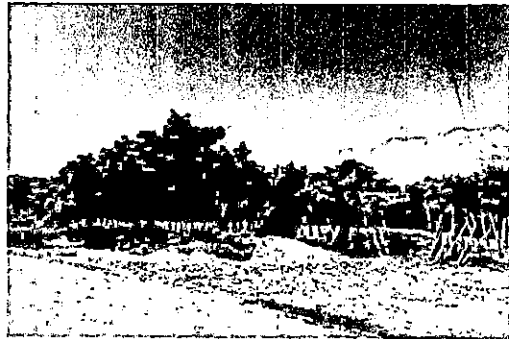
| ESTRUCTURA | Presenta Afectación<br>SI <input checked="" type="checkbox"/><br>NO <input type="checkbox"/> | Descripción de Afectación | | Se observó vía (placa vial) que conduce hacia el embalse del Guayano a orillas de arroyo a intervenir, con vegetación a sus lados, y andenes en zonas agrietados y demerolados. | | | |

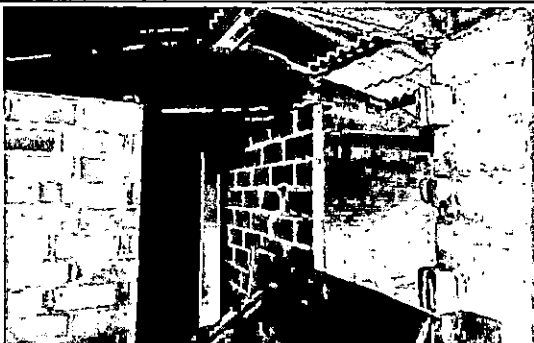
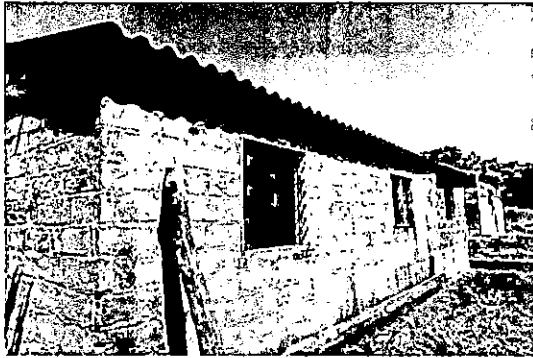
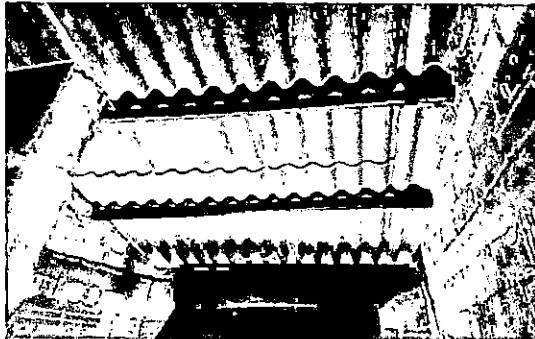
| ESTRUCTURA | Presenta Afectación<br>SI <input checked="" type="checkbox"/><br>NO <input type="checkbox"/> | Descripción de Afectación<br><i>Se observan algunos grietas en paredes internas de la vivienda y pintura levantado por humedad.</i> | | | | | |
| PAREDES INTERNAS | Estado de la Pintura<br>BUENA <input type="checkbox"/> MALA <input type="checkbox"/><br>REGULAR <input checked="" type="checkbox"/> INEXISTENTE <input type="checkbox"/> | Presenta Afectación<br>SI <input checked="" type="checkbox"/><br>NO <input type="checkbox"/> | Descripción de Afectación<br><i>Se observa pintura levantada en algunas zonas por humedad y fisura, grietas en paredes.</i> | | | | |

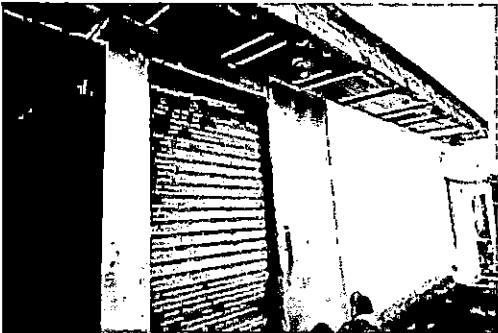
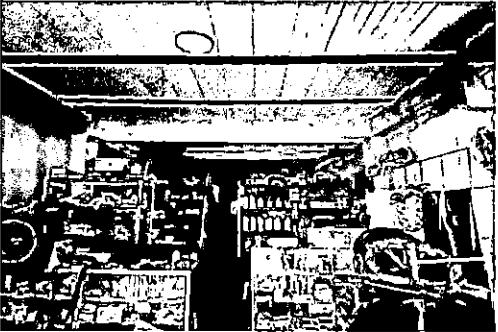
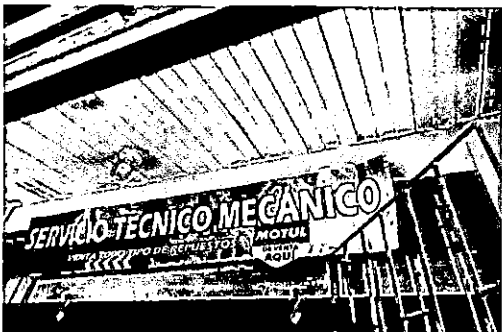
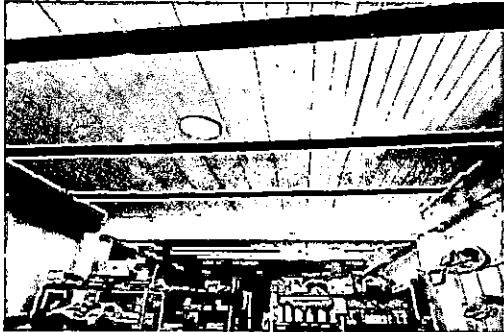
| PISOS INTERNOS | Concreto <input checked="" type="checkbox"/><br>Baldosa/cerámica <input type="checkbox"/> | Adoquín <input type="checkbox"/><br>Madera <input type="checkbox"/> | Tierra <input type="checkbox"/><br>Otro <input type="checkbox"/> | Descripción de Afectación (si presenta): Se observa piso en concreto en deterioro por uso. | | | |

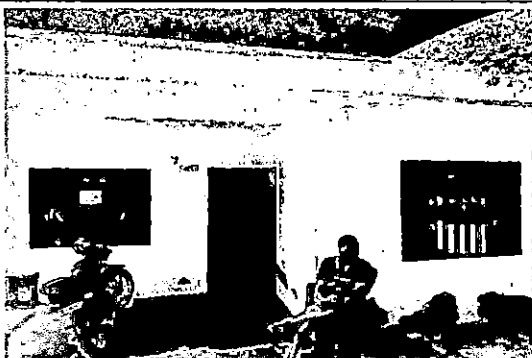
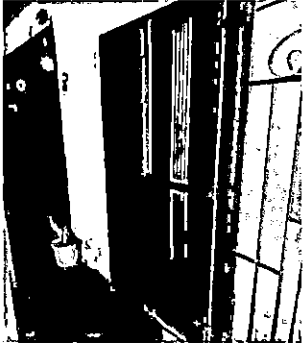
| OTRAS AFECTACIONES | | | | | | | |
|---|---|---|---|---|---|---|--|
| GRIETAS Y FISURAS | SI <input type="checkbox"/> NO <input checked="" type="checkbox"/> | Ubicación | HUMEDADES | SI <input checked="" type="checkbox"/> NO <input type="checkbox"/> | Ubicación | Puffon Terrazo. | |

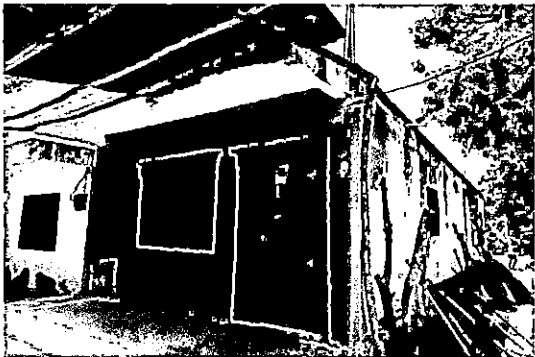
| OTRAS AFECTACIONES | | | | | | | |
|---|---|---|---|---|---|---|---|
| GRIETAS Y FISURAS | SI <input checked="" type="checkbox"/> NO <input type="checkbox"/> | Ubicación | <i>Pared de<br/>Perillo.</i> | HUMEDADES | SI <input type="checkbox"/> NO <input checked="" type="checkbox"/> | Ubicación | <i>/</i> |

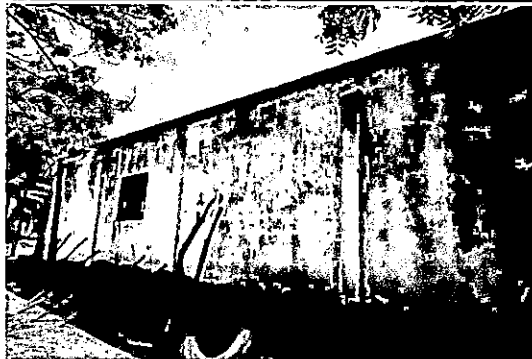
| ESTRUCTURA | Presenta Afectación<br>SI <input checked="" type="checkbox"/><br>NO <input type="checkbox"/> | Descripción de Afectación<br>Se observa vivienda con paredes regulares por humedad, con grietas en el área de sala y comedor, y cielo raso deteriorado. | | | | | |

| OTRAS AFECTACIONES | | | | | | | |
|---|---|---|--|---|---|---|--|
| GRIETAS Y FISURAS | SI <input checked="" type="checkbox"/> NO <input type="checkbox"/> | Ubicación | | HUMEDADES | SI <input checked="" type="checkbox"/> NO <input type="checkbox"/> | Ubicación | |

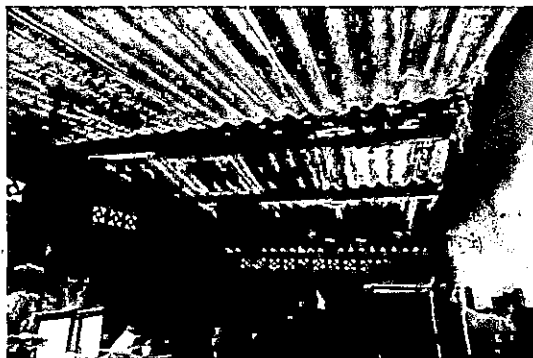
| ESTRUCTURA | Presenta Afectación<br>SI <input checked="" type="checkbox"/><br>NO <input type="checkbox"/> | Descripción de Afectación<br>Se Observa vivienda con afectaciones en paredes en el área de la sala, terraza, cocina. Con grietas y fisuras. En el área del patio algunos bloques desprendidos y humedad en área de albañilería. | | | | | |
| PAREDES EXTERNAS (FACHADA) | Estado de la Pintura<br>BUENA <input type="checkbox"/> MALA <input type="checkbox"/><br>REGULAR <input checked="" type="checkbox"/> INEXISTENTE <input type="checkbox"/> | Presenta Afectación<br>SI <input checked="" type="checkbox"/><br>NO <input type="checkbox"/> | Descripción de Afectación<br>Estado de pintura en buenas condiciones. Se observan grietas en terraza. | | | | |

| TANQUE<br>ALMACENAMIENTO DE<br>AGUA (ALBERCA) | SI <input checked="" type="checkbox"/> NO <input type="checkbox"/> | Dimensiones | Descripción de Afectación<br>(si presenta) | Se observan algunos bloques en<br>deterioro y humedad en el área. |

| OTRAS AFECTACIONES | | | | | | | |
|---|---|---|---|---|---|---|---|
| GRIETAS Y FISURAS | SI <input checked="" type="checkbox"/> NO <input type="checkbox"/> | Ubicación | Toma de:<br>Cosecha y<br>Saca. | HUMEDADES | SI <input checked="" type="checkbox"/> NO <input type="checkbox"/> | Ubicación | Alberca. |

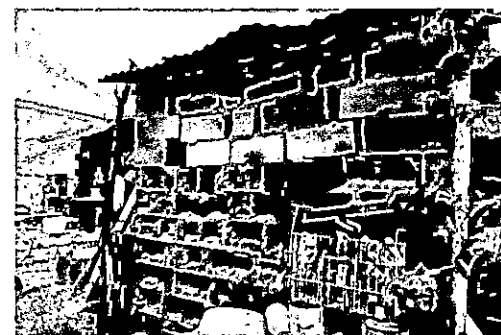
| PAREDES INTERNAS | Estado de la Pintura<br>BUENA <input type="checkbox"/> MALA <input type="checkbox"/><br>REGULAR <input type="checkbox"/> INEXISTENTE <input checked="" type="checkbox"/> | Presenta Afectación<br>SI <input checked="" type="checkbox"/><br>NO <input type="checkbox"/> | Descripción de Afectación<br><i>Paredes en obra gris y trazo de la mampara sin repello, repello deteriorado por la humedad.</i> | | | | |

| OTRAS AFECTACIONES | | | | | | | |
|---|---|---|---|---|---|--|--|
| <b>GRIETAS Y FISURAS</b> | SI <input checked="" type="checkbox"/> NO <input type="checkbox"/> | Ubicación | <b>HUMEDADES</b> | SI <input type="checkbox"/> NO <input type="checkbox"/> | Ubicación | | |

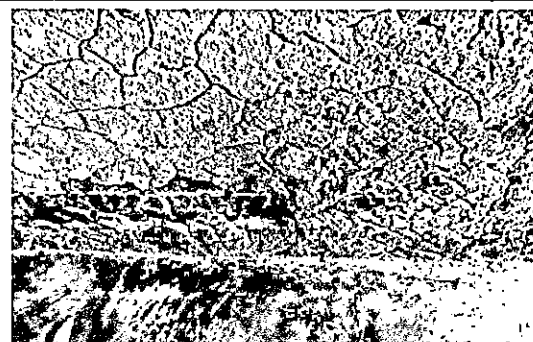
| ESTRUCTURA | Presenta Afectación SI <input checked="" type="checkbox"/> NO <input type="checkbox"/> | Descripción de Afectación | | Se observan grietas y fisuras en el Área de la terraza. (puerto) y levantamiento de pintura por humedad. | | | |

| OTRAS AFECTACIONES | | | | | | | |
|---|---|---|---|---|---|---|---|
| GRIETAS Y FISURAS | SI <input checked="" type="checkbox"/> NO <input type="checkbox"/> | Ubicación | platin-Terraza | HUMEDADES | SI <input type="checkbox"/> NO <input checked="" type="checkbox"/> | Ubicación | / |

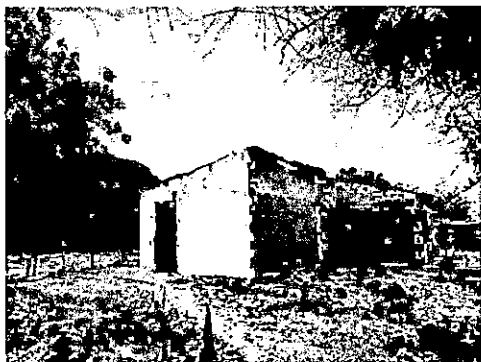
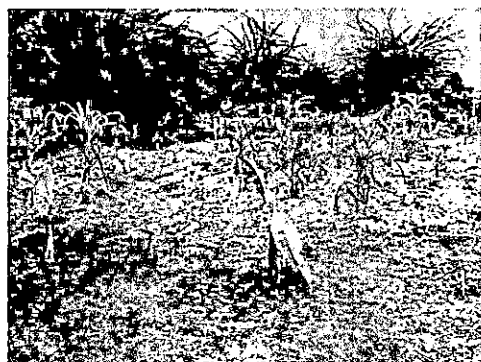
Terminada la visita se procede a realizar un registro fotográfico a la fachada de la vivienda para identificación, debido a que no se encontró el propietario, el Consorcio Alianza Ambiental no se responsabiliza de los posibles daños ocasionados durante la ejecución de la Limpieza y Recuperación Ambiental de los caños y/o arroyos afluentes a la Laguna de Luruaco y al Embalse el Guájaro en el Departamento del Atlántico.

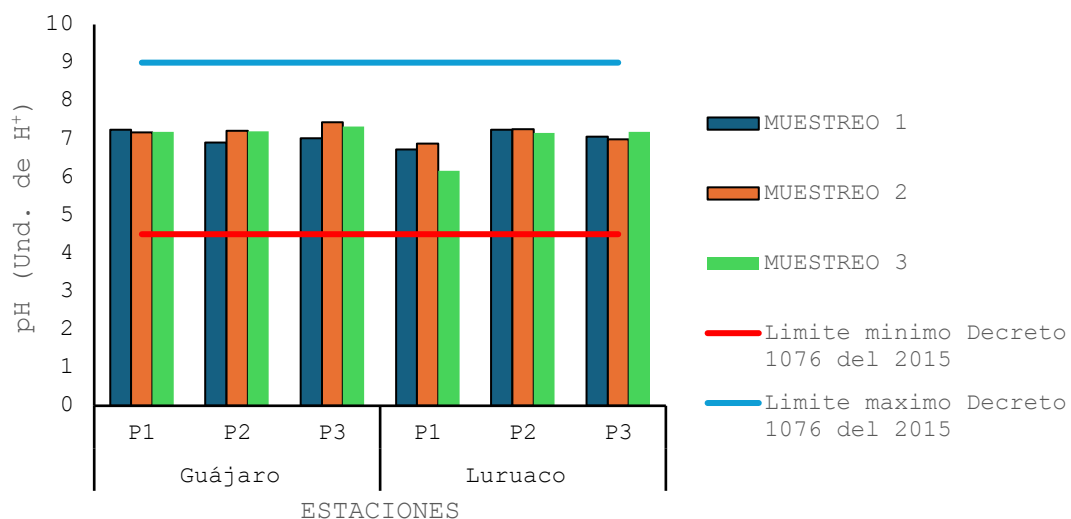
Figura 1.2 pH del agua en los tres puntos del embalse del Guájaro y Laguna de Luruaco, durante los tres monitoreos.

En las estaciones evaluadas en los tres muestreos realizados, tanto en el Embalse El Guájaro como en la Laguna de Luruaco, los valores de pH se encontraron dentro del rango permitido por el Decreto 1076 de 2015, el cual establece un límite mínimo de 4,5 y un máximo de 9,0 unidades (MINISTERIO DE AMBIENTE Y

Figura 1.2), En el Embalse El Guájaro, los valores de pH oscilaron entre 7,220 (P2- Muestreo 3) y 7,33 (P3- Muestreo 3 ),por su parte, en la Laguna de Luruaco, los valores de pH fluctuaron entre 6,17 (P1- Muestreo 3) y 7,19 (P3- Muestreo 3).
