FORMATO TÉCNICO DE VISITA Y/O VERIFICACIÓN-  
CONTROL URBANÍSTICO  
ALCALDIA LOCAL DE TEUSAQUILLO

Formato Técnico de Visita y/o Verificación- Control Urbanístico			INFORME TÉCNICO IT 762-13B		
DATOS GENERALES					
FECHA DE VISITA	8 DE AGOSTO DEL 2025		No. PRELIMINAR	-	
OBJETO DE LA VISITA	QUERELLA		No. ACTUACIÓN ADMINISTRATIVA	2025634490100027E	
DIRECCIÓN DEL INMUEBLE	CL 45 #46-16 INT 8 APTO 301(DIRECCION EN EL EXPEDIENTE CL. 45 #45-16 INT 8 APTO 301 (DIRECCION CORRECTA))		CHIP	AAA0055WXEP	
NOMBRE DE LA PERSONA QUE ATIENDE	CLAUDIA JIMENEZ		TIPO Y No. IDENTIFICACIÓN	41756517	
NOMBRE DEL PROPIETARIO DEL INMUEBLE	-		No. IDENTIFICACIÓN	-	
DIRECCIÓN DE NOTIFICACION	CL 45 #46-16		TELÉFONO	3125111031	
ASPECTOS TÉCNICOS					
VERIFICACIÓN DOCUMENTAL					
LICENCIA DE CONSTRUCCIÓN	NO APORTA		LICENCIA No.	N/A	
FECHA DE EJECUTORIA	N/A		FECHA DE VIGENCIA	N/A	
LICENCIA DE URBANISMO	NO APORTA		RESOLUCION No.	N/A	
FECHA DE EJECUTORIA	N/A		FECHA DE VIGENCIA	N/A	
ANÁLISIS DE LA LICENCIA APORTADA					
AL MOMENTO DE LA VISITA NO SE APORTA LICENCIA DE CONTRUCCION

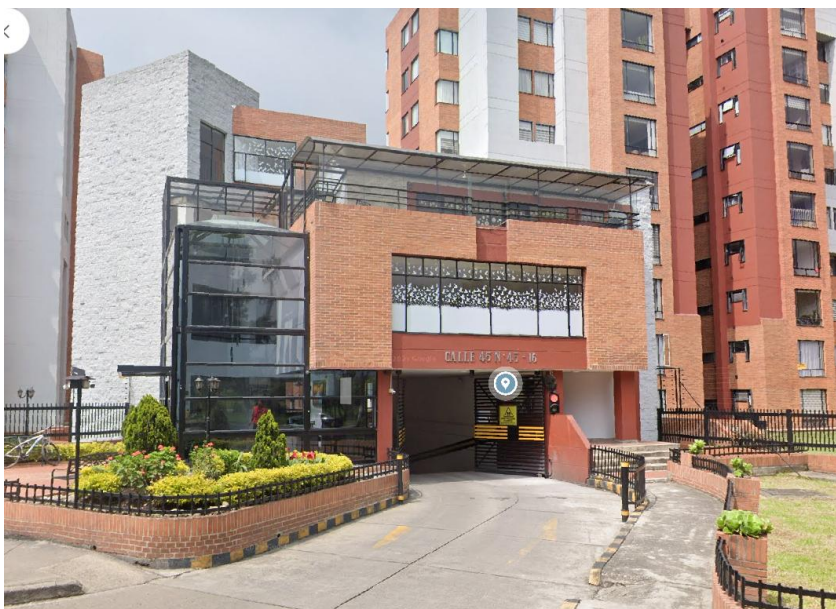
IMAGEN DEL APLICATIVO GOOGLE STREET VIEW 2025

OBRAS EJECUTADAS			
De acuerdo a la visita de inspección y a las imágenes de la plataforma Google Street View se puede establecer que en el predio arriba mencionado las únicas obras que se han ejecutado recientemente es con el fin de resolver el problema de humedad.			
OBSERVACIONES			
<b>CARACTERISTICAS DEL PREDIO Y DESARROLLO DEL MISMO</b>			
<ul style="list-style-type: none"> <li>✓ Se realiza la visita al predio ubicado en la CALLE 45 #45-16 INT 8 APTO 301 conforme a la solicitud del expediente.</li> <li>✓ Se trata de un conjunto de apartamentos cerrados con una altura de 9 pisos, el predio se encuentra en el interior 8 en el apartamento 301.</li> <li>✓ La visita fue atendida por el encargado de administración José Bermúdez y la señora Claudia Jiménez dueña del apartamento. El señor José comenta que este problema de humedad estaba presente en casi todos los apartamentos, afirma que llevó tiempo en resolver esta problemática de humedades debido al cambio de administración y la respuesta de la aseguradora.</li> <li>✓ Como se pueden ver en las imágenes anteriormente presentadas, se pudo resolver este problema de humedad presente en la sala del apartamento y la zona de lava ropa, que fue ocasionado debido a fisuras en una tubería en pisos superiores.</li> <li>✓ Administración se encargó de a reparación de esta humedad y al momento de la visita, se encontraba realizando labores de pañete para el acabado de la pared.</li> </ul>
