| | <b>FORMATO INFORME SUPERVISIÓN MENSUAL</b> | | |

INFORME DE SUPERVISIÓN No. 006 de 010

Lapso del 01 al 31 de agosto del 2025

| OBJETO DEL CONTRATO | : | CONTRATAR LA CONSTRUCCIÓN A TODO COSTO DEL PROYECTO DE MOVILIDAD FLUVIAL PARA LA INFANTERÍA DE MARINA DE LA ARMADA NACIONAL (BOTES DE BAJO CALADO – PRUEBAS DE FUNCIONAMIENTO) DE ACUERDO CON LAS ESPECIFICACIONES TÉCNICAS DESCRITAS EN EL ANEXO “A” |

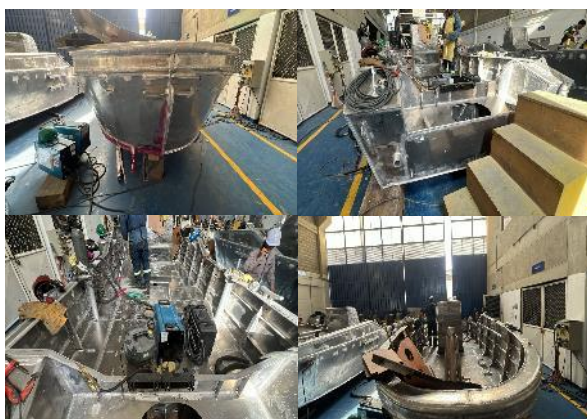
Foto No. 19 a 22 – Bote No. 7 Cubierta, Defensa y Outfitting

La empresa subcontratista TERANING continua con el proceso productivo del ensamble del bote No. 7 terminado con la instalación del tanque de combustible, las láminas de cubierta principal Z400 de 6 mm queda pendiente liberada por parte del inspector de calidad de OFSIG, se realiza la integración del verduguillo en tubo de diámetro 38 mm SCH 10 en media caña, se realiza la instalación de la consola de mando y se continua con los trabajos de integración del equipamiento del bote.

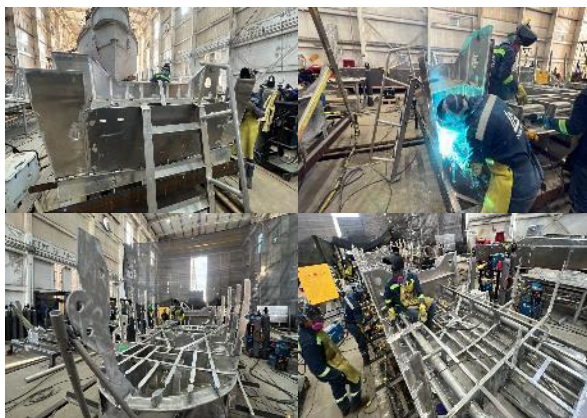
Foto No. 31 a 34 – Bote No. 10 Espejo, refuerzos y tuberías

De la misma forma que en el bote No. 9 la empresa subcontratista DELTA GROUP continua con las actividades y el proceso productivo de ensamble del bote No. 10 con la instalación del espejo del bote, las bularcamas desde la cuaderna X-2 hasta la X-9, refuerzos longitudinales, transversales de fondo soporte de la cubierta principal Z400, integración de tubería del sistema de achique y la tubería para el cableado del mando de los motores.

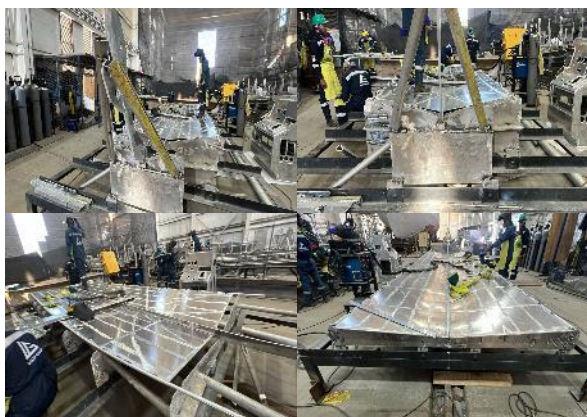
Foto No. 43 a 46 – Bote No. 13 Quilla, láminas de fondo, barras y cuadernas

La empresa subcontratista DELTA GROUP inicia con el proceso productivo del ensamble del bote No. 12, con la instalación de las láminas de fondo, barras la instalación de 06 refuerzos de fondo (Platinas 6 mm de espesor) en Y200P/S, Y400P/S y Y800P/S y el inicio de la instalación de las cuadernas.

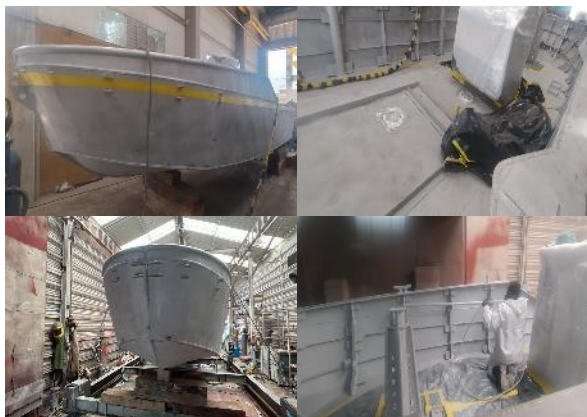
Foto No. 53 a 56 – Bote No. 5, 6, 7 y 8 Aplicación del esquema de pinturas

Durante la presente semana se realizó procedimiento de granallado a los botes N° 5, 6, 7 y 8 con el propósito de remover impurezas y general perfil de anclaje para la aplicación del antideslizante en bordas y esquema de pintura con acabado, de referencia INTERNATIONAL, EPOXY DE ALTOS SOLIDOS 13202 “GRIS” (5891074), EPOXY COAL TAR FREE PRIMER “NEGRO” (5892090), ESMALTE POLIURETANO 11310 MATE “VERDE ARMADA” (5890558).

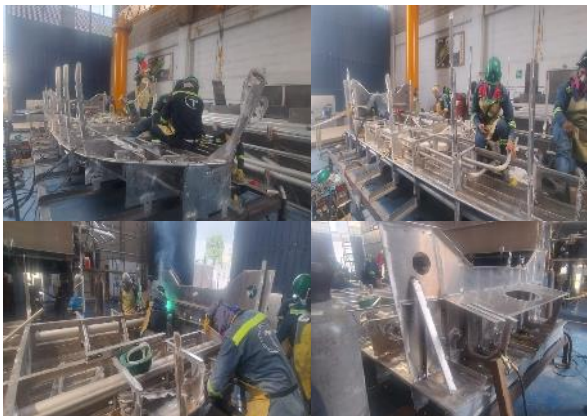
Foto No. 65 a 68 – Bote No. 11 Rrefuerzos, cuadernas y consola

Se continua con el proceso productivo del ensamble del bote No.11 con la instalación de cuadernas X-05, X-6, X-07, X-08 y X-09, Instalación de 06 refuerzos de fondo (Platinas 6 mm de espesor) en Y200P/S, Y400P/S y Y800P/S, de acuerdo al plano de fabricación /201/FONDO.

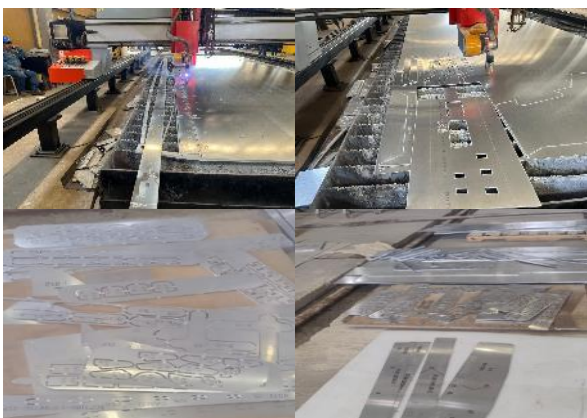
Foto No. 73 a 76 – Bote No. 14 y 15 Ronda y corte laminas

Durante la presente semana se da con el inicio de la construcción, integración de los materiales y elementos que conformaran los botes, No. 14 y No. 15 en la línea de producción, evidenciado la continuación de los trabajos de corte de las láminas de aluminio (AW 5083 H 321), en los siguientes espesores de lámina, así: 3 mm, 4 mm, 5 mm, 6 mm, 10 mm 12 mm y 20 mm para la conformación de previas correspondiente a los ensambles de los cascos de los BCFBC, con equipo de plasma de 100 AMP.

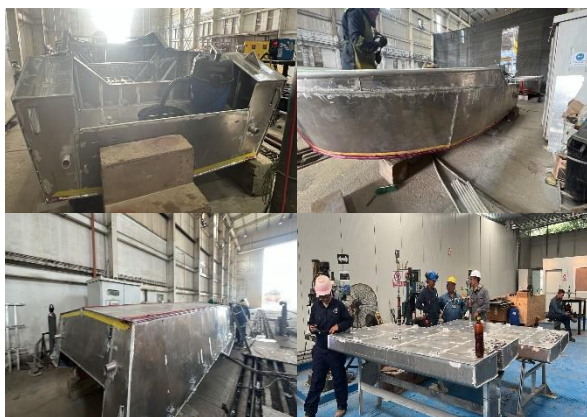
Foto No. 85 a 88 – Bote No. 10 ENSAYO NO DESTRUCTIVO

Se continua con el proceso productivo del ensamble en el bote No. 10 donde se adelantó actividades en la corrección de ondulaciones en las láminas de fondo, prueba neumática al tanque de combustible y la ejecución de ensayos no destructivos por parte del Inspector de OFSIG de las juntas con líquidos penetrantes por hermeticidad a las juntas de quilla, láminas de fondo, mamparos estancos, barras y costados, continuando con proceso de aplicación de líquidos penetrantes por hermeticidad a las juntas con líquidos reveladores, queda pendiente su liberación por parte de calidad.

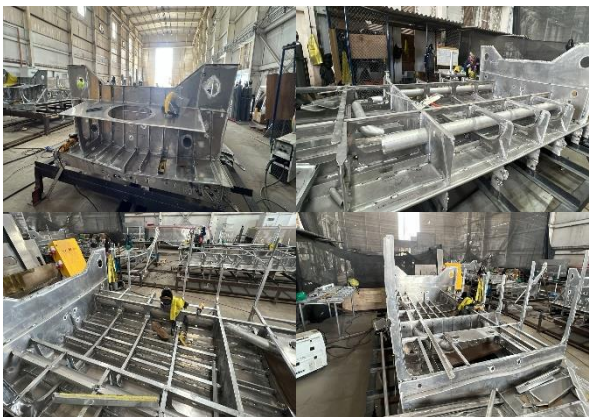
Foto No. 97 a 100 – Bote No. 13 REFUERZOS, CUADERNAS, BULÁRCAMAS Y TUBERÍA DE MANDO Y CONTROL

Se continuo con la integración y el proceso productivo de ensamble del bote No. 13 con la instalación de cuadernas y bulárcamas de X-01, X-02, X-03, X-04, X-05, X-6, X-07, X-08 y X-09, instalación secciones de vagras Y-600P y Y-600S; entre las cuadernas X-01 y 09 las estructuras entre espejo de popa y Mamparo X-01, instalación de tubería para conducción de cableados y de mandos de los motores, en tubo de 4" SC 40 de AW 6082 T6, Instalar secciones de refuerzos de fondo en "T" en Y-0, Y200P/S, Y400P/S y Y600P/S; entre las cuadernas X-01 y X5 que sirven de soporte al tanque de combustible y soporte para la instalación de la cubierta Z400, ubicados en Y-0, Y-200P/S, Y-400P/S y Y-800P/S, entre las cuadernas X-01 y X9.

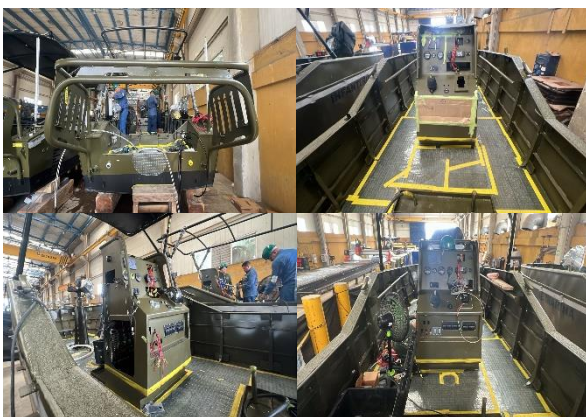
Foto No 109 a 112 –Bote No. 5, 6, 7 Y 8 EQUIPOS, SIST MANDO CONTROL, BALÍSTICO Y AFUSTES

Durante la presente semana se continua con las actividades y el proceso productivo de integración del cableado de conexión de los equipos auxiliares, elementos de comunicación, navegación, afustes, se realiza el ruteado del cableado de mando y control, se inicia la instalación de los afustes, escudo MK 93 y 97 en los cuatro botes, para el bote No. 5 instalación de placas de protección resistencia balística: normativa Nij 0108.01 nivel III, materia prima polietileno de ultra alto peso molecular y recubrimiento en fibras estructurales dyneema hb24t, con densidad de 257gr/mt2 a 271gr/mt2.

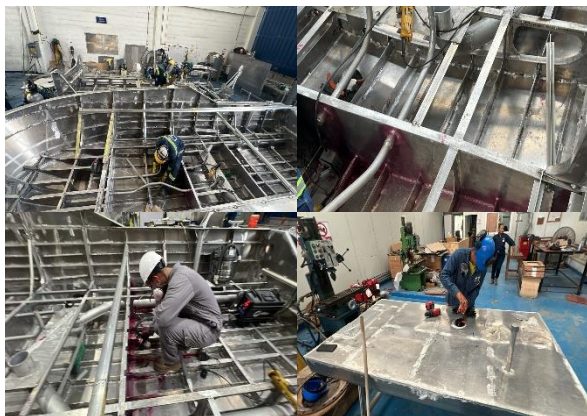
Foto No 121 a 124 –Bote No. 11 REFUERZOS, FORRO DEL CASCO Y END

Se continua con las actividades y el proceso productivo de ensamble, se termina la instalación de refuerzos longitudinales en "T" soporte la cubierta Z400, termino de instalación láminas de costado y proa en AW 5083 M321 de 4mm, control dimensional de semi-mangas en cuadernas y eslora apoyándose en topografía, instalación de barra en AW 6082 T6 de 1/2", entre costado y amura, se instalar láminas de la amura en AW 5083 M321 de 4mm, platina y barras de 1/2" en las amuras, volteo del bote para soldadura de producción y ensayos no destructivos por del Inspector OFSIG, Inspección visual de juntas e Inspección por Líquidos penetrantes por hermeticidad a juntas entre quilla y fondo, mamparos estancos y unión entre barras, láminas de fondo y costados dentro del proceso se realizó el volteo del bote para continuar con Inspección por Líquidos penetrantes por hermeticidad juntas con líquidos reveladores quedando liberación por parte de calidad, prueba neumática tanque de combustible y liberación por Inspector de OFSIG

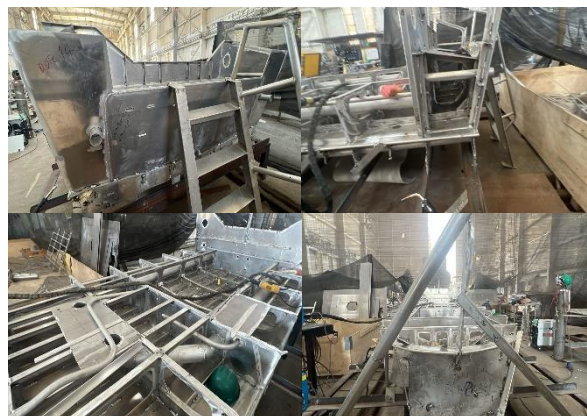
Foto No 133 a 136 – Bote No. 14 REFUERZOS, ESPEJO, CUADERNAS, Y TUBERÍA

Se continua con el proceso productivo de integración y ensamble del bote No. 14, con la instalación de cuadernas de X-07 a X-10, se termina la instalación del mamparo X-01, se inicia la instalación de tubería para conducción de cableados y de mandos de los motores, en tubo de 4" SC 40 de AW 6082 T6, la tubería de achique en tubo de 1" SC 40 de AW 6082 T6, se inicia la Instalación de secciones de refuerzos de fondo en "T" que sirven de soporte para la instalación de la cubierta principal Z400, ubicados en Y-0, Y-200P/S, Y-400P/S y Y-800P/S, entre las cuadernas X-05 y X-09.

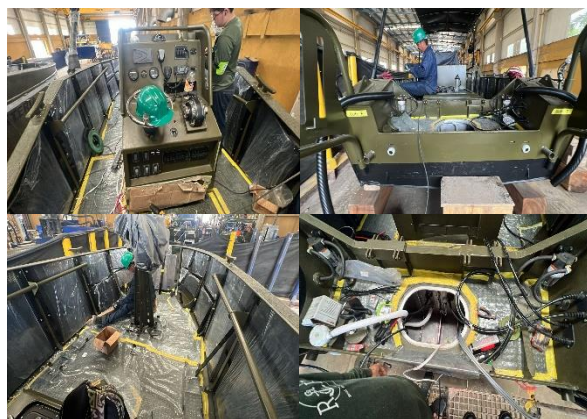
Foto No 165 a 168 –Bote No. 6, 7 Y 8 INTEGRACIÓN DE EQUIPOS, SISTEMA DE MANDO CONTROL, BALÍSTICO Y AFUSTES

Durante la presente semana para los botes 6, 7 y 8 se continua con las actividades y el proceso productivo de integración del cableado de conexión de los equipos auxiliares, elementos de comunicación, navegación, afustes, se realiza el ruteado del cableado de mando y control, se continua la instalación de los afustes, escudo MK 93 y 97 en los botes, se realiza la instalación de placas de protección resistencia balística: normativa Nij 0108.01 nivel III, materia prima polietileno de ultra alto peso molecular y recubrimiento en fibras estructurales dyneema hb24t, con densidad de 257gr/mt2 a 271gr/mt2.

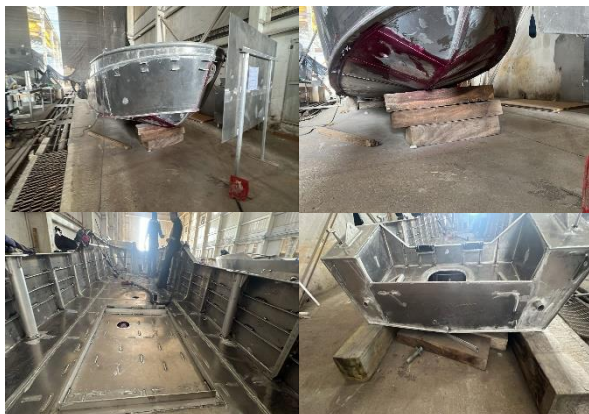
Foto No 169 a 172 –Bote No. 9 LAMINAS DE FONDO, CUBIERTA PRINCIPAL Y BASES DE LOS AFUSTES

Se continua con los trabajos, actividades y el proceso productivo de construcción del bote No. 9. se terminan las correcciones, se realizaron ensayos no destructivos por parte del Inspector de OFSIG, Inspección visual (VT) 100% de las juntas e Inspección por Líquidos penetrantes y líquidos reveladores por hermeticidad siendo liberados por parte de calidad, se realiza la instalación de 10 secciones de láminas de cubierta principal Z400 de 6 mm (Pos # 201, 202, 203, 204, 205, 206, 209, 86 y 10P/S), se inicia la instalación de las bases para los afustes.

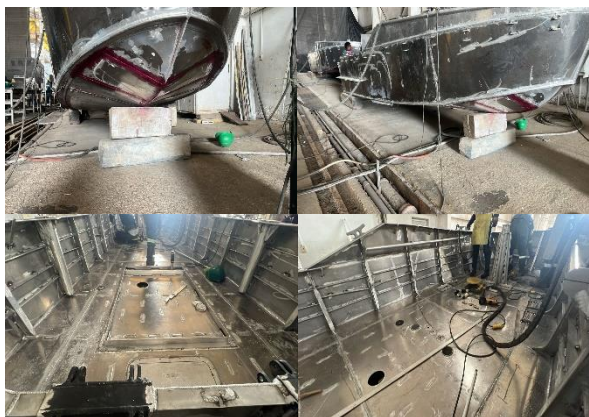
Foto No 173 a 176 –Bote No. 10 LAMINAS DE FONDO, CUBIERTA PRINCIPAL Y BASES DE LOS AFUSTES

Se continua con los trabajos, actividades y el proceso productivo de construcción del bote No. 10. se terminan las correcciones, se realizaron END por parte del Inspector de OFSIG, con buenos resultados siendo liberados por parte de calidad, se realiza la instalación de 10 secciones de láminas de cubierta principal Z400 de 6 mm y se inicia la instalación de las bases de para los afustes.

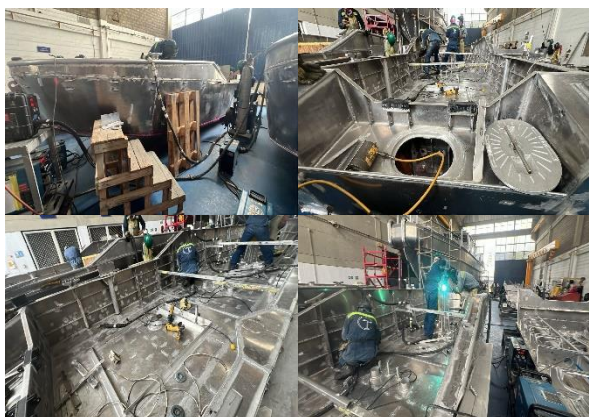
Foto No 177 a 180 –Bote No. 11 CUBIERTA PRINCIPAL Y BASES DE LOS AFUSTES

Se continua con las actividades y el proceso productivo de ensamble, se realiza liberación por parte del personal de calidad del fondo del bote y se realiza la instalación de 10 secciones de láminas de cubierta principal Z400 de 6 mm (Pos # 201, 202, 203, 204, 205, 206, 209, 86 y 10P/S), se inicia la instalación de las bases para los afustes y la integración de los elementos de outfitting.

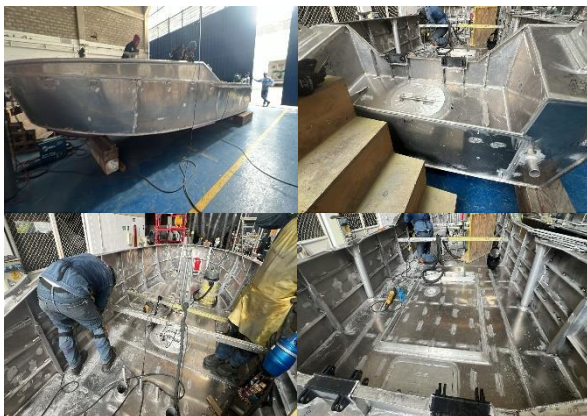
Foto No 181 a 184 –Bote No. 12 CUBIERTA PRINCIPAL Y BASES DE LOS AFUSTES

Al igual que las actividades realizadas en el bote No. 11, se continuo la integración y el proceso productivo del bote No. 12, con la instalación de la cubierta principal, las bases de los afustes y elementos de outfitting

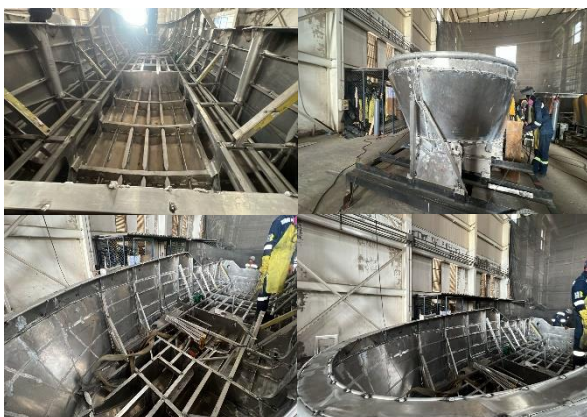
Foto No 185 a 188 –Bote No. 13 TUBERIA, FORRO, TAPA REGALA

Se continua con la integración y el proceso productivo de ensamble del bote No. 13 con la el término de la instalación de tubería para conducción de cableados y de mandos de los motores, en tubo de 4" SC 40 y los trabajos de instalación de la tubería de achique en tubo de 1" SC 40, se continúan trabajos de instalación de los refuerzos en te que son el soporte de la cubierta Z400, se realiza la instalación de láminas de costado y láminas de espejo de proa en AW 5083 M321 de 4mm de espesor , se Instalan láminas de la amura en AW 5083 M321 de 4mm de espesor, se continua con la instalar platina y barras de ½" de diámetro en las amuras; e instalar verduguillo en tubo de diámetro 38 mm SCH 10 en media caña,

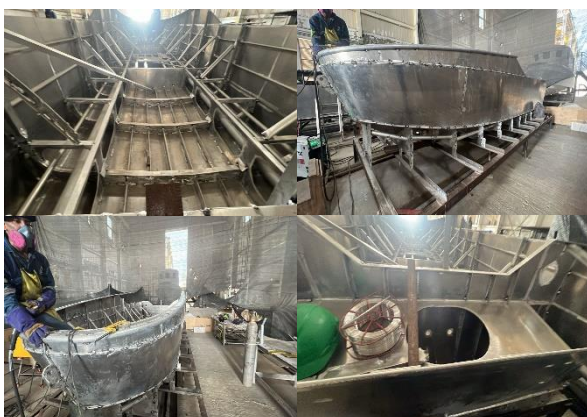
Foto No 189 a 192 –Bote No. 14 TUBERÍA, FORRO, TAPA REGALA

Al igual que las actividades realizadas en el bote No. 13, se continuo la integración y el proceso productivo del bote No. 14, con la instalación de las láminas del forro del casco, tapa regala, barras de ½" de refuerzo, verduguillo y tuberías de achique de 1" SC 40 y las de conducción del cableado de mando y control de los motores de 4" SC 40.

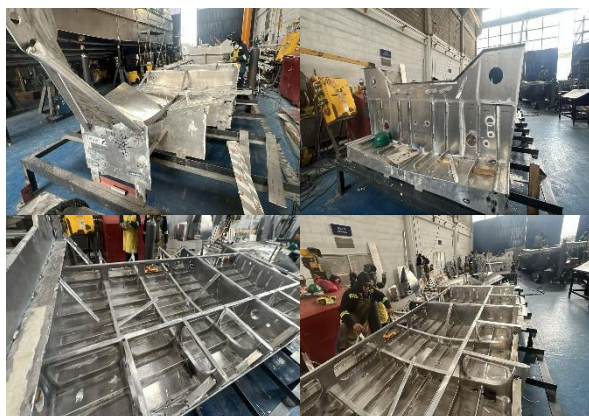
Foto No 205 a 208 –Bote No. 18 LAMINAS DE FONDO, REFUERZOS, CUADERNAS, MANPAROS

Se continua con el proceso productivo de integración y ensamble del bote No. 18, con el el tendido, preparación y conformación de 02 láminas fondo de 6 mm de espesor sobre la cuna comparando la alineación de láminas bajo norma IACS 47,, se continua con la Instalación de la barra de fondo AW 6082 T6 de 20 mm de diámetro entre las láminas de fondo y la "Chine", se instala lámina de pantoque o "Chine" y se realiza la instalación de barra exterior AW 6082 T6 de 20 mm de diámetro, que está ubicada entre el pantoque o "Chine", lámina de costado, instalación de 06 refuerzos de fondo (Platinas 6 mm de espesor) en Y200P/S, Y400P/S y Y800P/S, se inicia con la instalación de cuadernas, X-01, X-02, X-03, X-04, X-05, X-6 y X-07 y Mamparo X-01.
