CERTIFICADO DE SEGURIDAD No. 13023

FUNDACION CRISTIANA CASA  
HOGAR VIDA CON PROPOSITO

Asunto: Respondiendo a: PERSONA NATURAL/JURIDICA: DIEGO GERMAN ARBELAEZ SOLORZANO DESCRIPCION O ASUNTO: SOLICITUD DE VISITA A CBA FUNDACIÓN CRISTIANA CASA HOGAR VIDA CON PROPÓSITO . Radicado No.17186 del 06 de Junio del 2023

#### **1. REGISTRO FOTOGRÁFICO.**

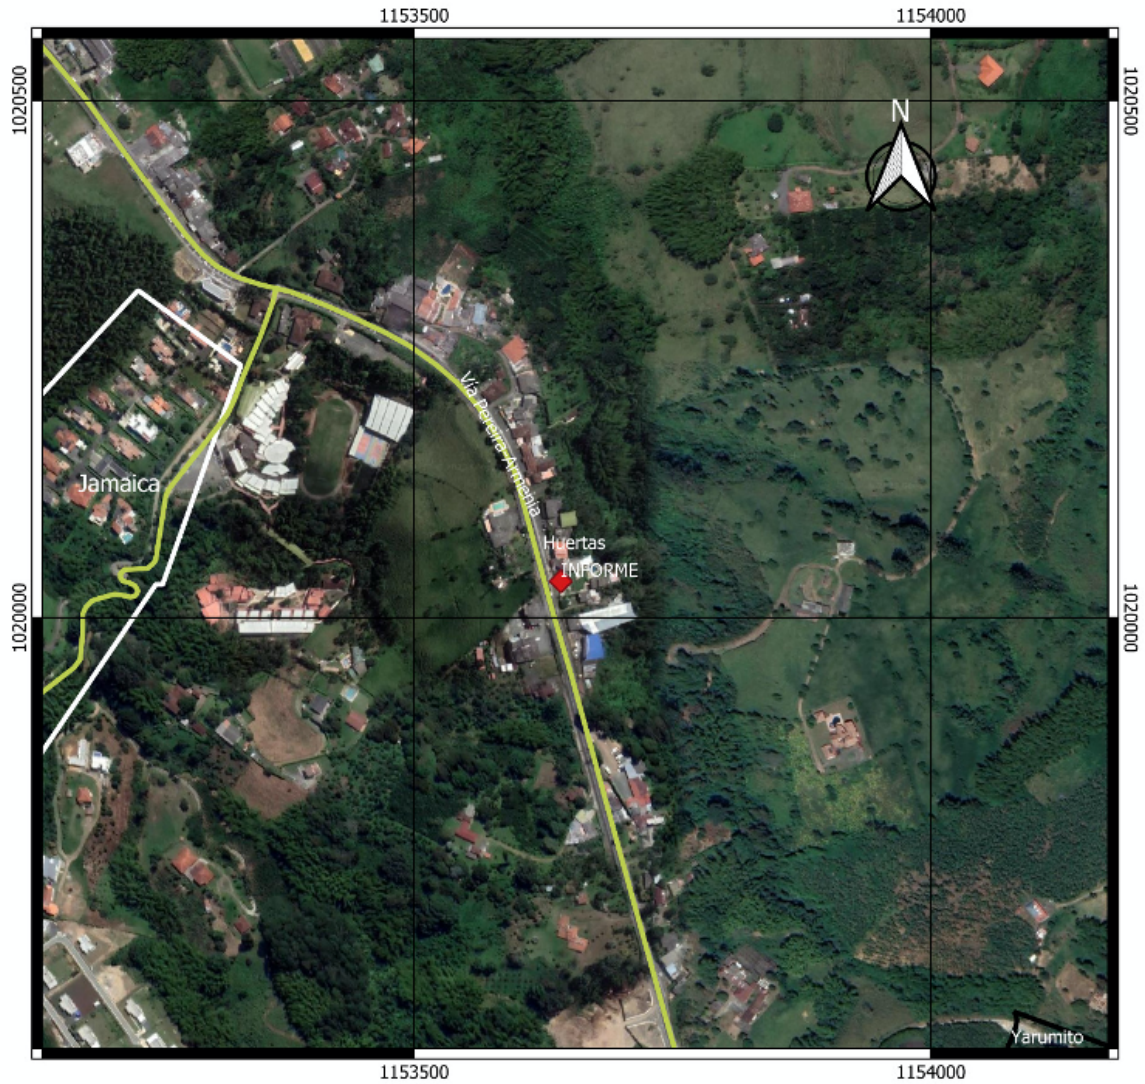
Durante el recorrido no se evidencian daños o fisuras graves o moderados en elementos estructurales y no estructurales, además que no se evidencian afectaciones por actividad en el terreno como asentamientos diferenciales, daños o fisuras en el piso. Las acciones de mejora deben ir orientadas al cumplimiento de la NSR-10. Se puede concluir que la planta física presenta buenas condiciones.
