| FORMATO | | | | | | VERSIÓN | |
|---|--|---|--|---|--|---|--|
| ACTA DE VECINDAD | | | | | | 4 | |
| CONTRATO COP-491-2024 | | | | | | | |
| "CONTRATAR POR EL SISTEMA DE PRECIOS UNITARIOS FIJOS Y A MONTO AGOTABLE PARA LA CONSERVACIÓN DE LA MALLA VIAL LOCAL E INTERMEDIA Y PUENTES SOBRE CUERPOS DE AGUA DE LA LOCALIDAD DE BARRIOS UNIDOS DE LA CIUDAD DE BOGOTÁ D.C." | | | | | | | |

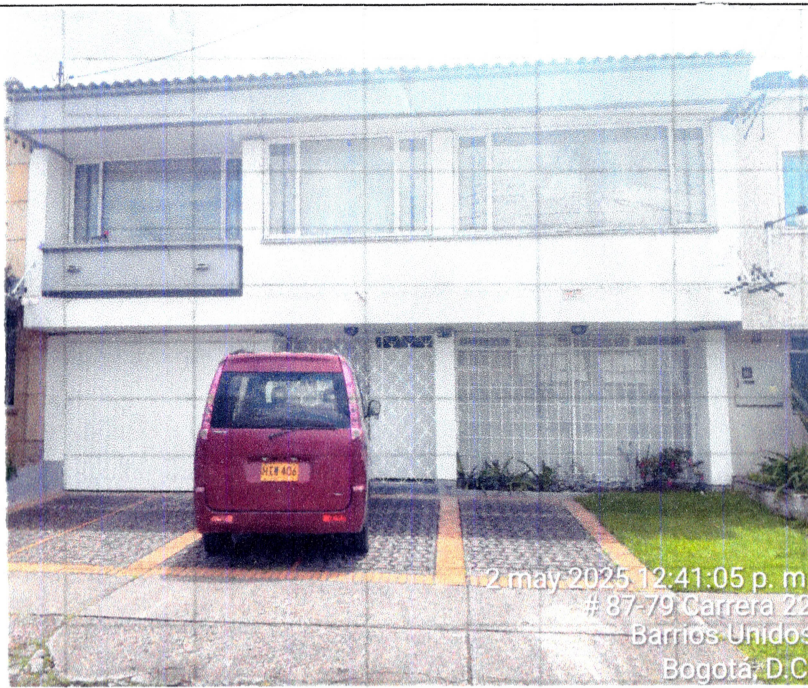
| <b>1. REGISTRO FOTOGRÁFICO DE FACHADA</b><br> | <b>2. DATOS DEL PREDIO</b><br>Nombre del Propietario: CIU 12000850<br>CC propietario: Localidad Barrios Unidos<br>Teléfono: Barrio Polo club<br>Correo electrónico: contacto 491-2024<br>Dirección: Carrera 71 # 87-79 No. de pisos 2<br>Long. del frente (mts): 7 metros Estrato 4 | | | | | | | | | | | | | | | | | | | | | | | | | | | | | | | | |
