**Referencia:** Contrato N° 1987 de 2024. Administración Vial de las carreteras nacionales a cargo de la Dirección Territorial Santander, grupo AMV 1 lote 1.

**Asunto:** Informe de acciones necesarias y urgentes **puentes Olaya Herrera y El Termino**, PR57+0732 y PR43+0000 respectivamente, vía La Palmera – Presidente, ruta 5504.

OBRAS DE MITIGACIÓN Y PREVENCIÓN EN LOS PUENTES OLAYA HERRERA, PR57+0732 Y EL TERMINO, PR42+0097, DE LA CARRETERA LA PALMERA - PRESIDENTE

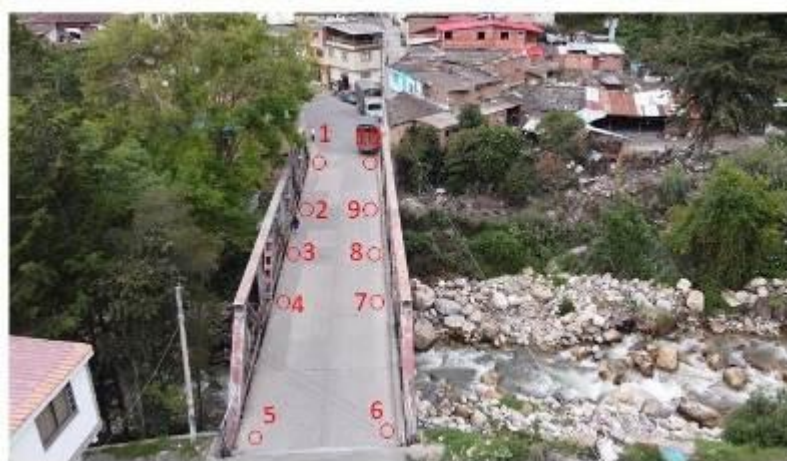
- S o l i c i t u d : Reparación de las juntas.

A c t i v i d a d r e a l i z a d a : De manera provisional mientras se destinan recursos, se realizó la reparación de la junta #1, con soldadura y algunos elementos metálicos, teniendo en cuenta que la junta estaba completamente suelta.
