**Asunto: CONCEPTO TECNICO GRAED.17.2025 DE LA CAS, POR AVENIDA TORRENCIAL EN PUENTE MONTECILLO 1 EN EL PR4+0801 Y DERRUMBES EN LA VÍA LA PALMERA – PRESIDENTE, RUTA 5504.**

**CONCEPTO TÉCNICO GRAED.17.2025**

**ASUNTO:** VISITA TECNICA DE INSPECCION OCULAR SOLICITUD  
DE INTERVENCIÓN Y DISPOSICIÓN DE RECURSOS  
TÉCNICOS Y MAQUINARIA PARA LA RECUPERACIÓN  
AMBIENTAL Y EL RESTABLECIMIENTO DEL CAUCE  
DE LA QUEBRADA PEÑA COLORADA II –  
EMERGENCIA AMBIENTAL NO ASOCIADA A LA  
INTERVENCIÓN HUMANA. REPORTE CRECIENTE  
QUEBRADA PEÑA COLORADA PR 4+800  
CAPITANEJO.

**UBICACIÓN:** MUNICIPIO DE CAPITANEJO  
Puente Montecillo 1 PR 4+814 Y PR 4+200  
Vía palmera - Presidente

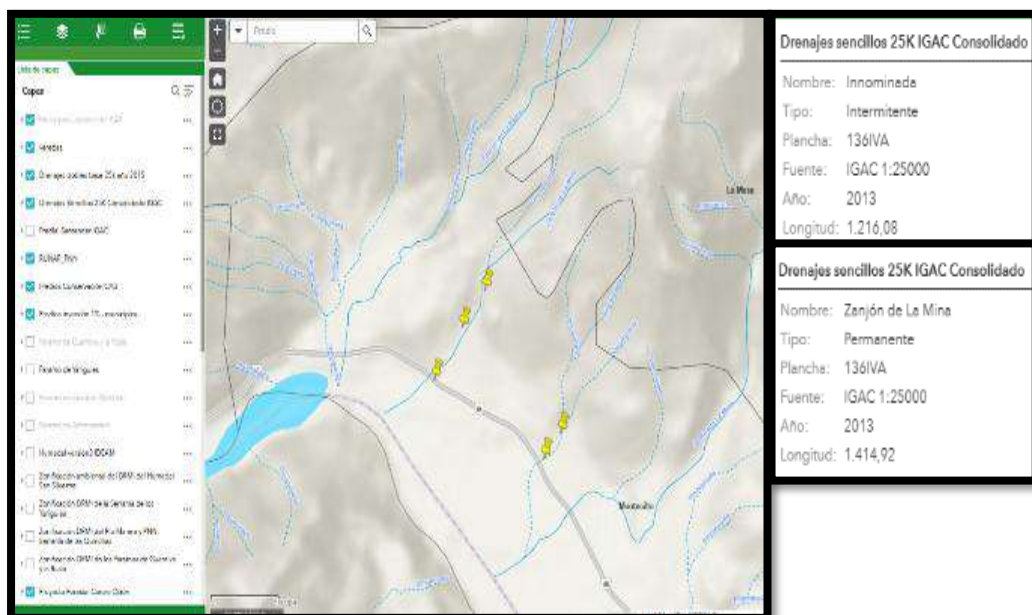
Imagen No.2 Consulta hídrica en la base de datos cartográfica de la CAS. Fuente: web SIG-CAS

El área de observación se está regido por dos drenajes sencillos, uno es el Zanjón de La Mina de carácter permanente y una Innominada intermitente que son los que aportan la erosión del sector y la consiguiente avenida torrencial.

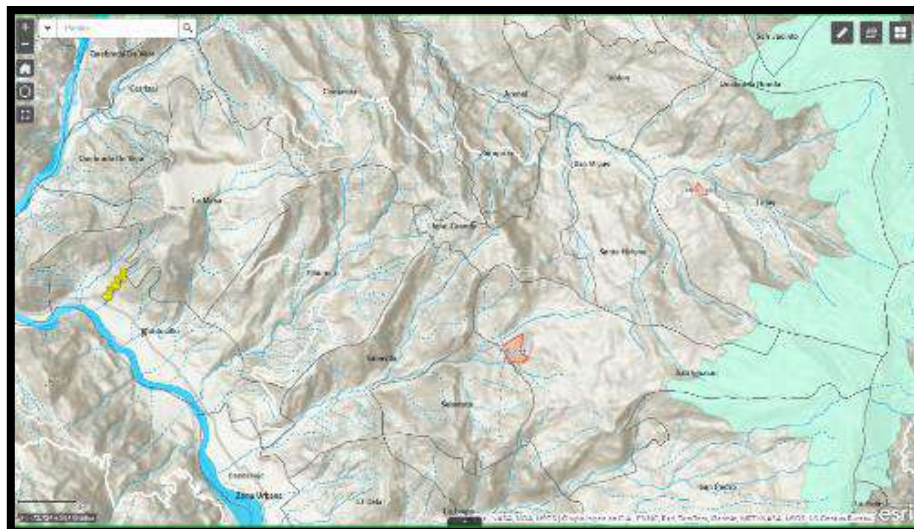
Imagen No.3 Consulta áreas protegidas en la base de datos cartográfica de la cas. Fuente: web SIG-CAS

Resultado de la Consulta No se presenta Traslape con Áreas Protegidas.

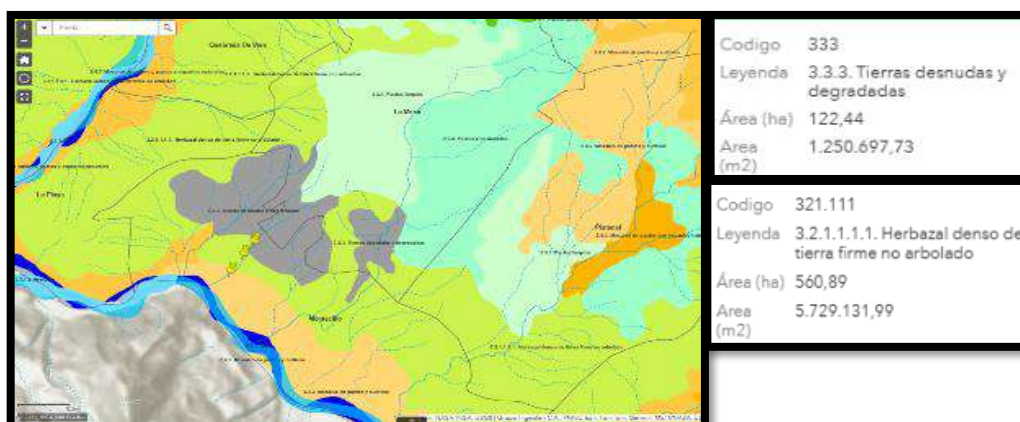
Imagen No.4 Consulta cobertura vegetal en la base de datos cartográfica de la CAS. Fuente: web SIG CAS

La cobertura de la tierra presenta tierras desnudas y degradadas, herbazal denso de tierra firme no arbolado

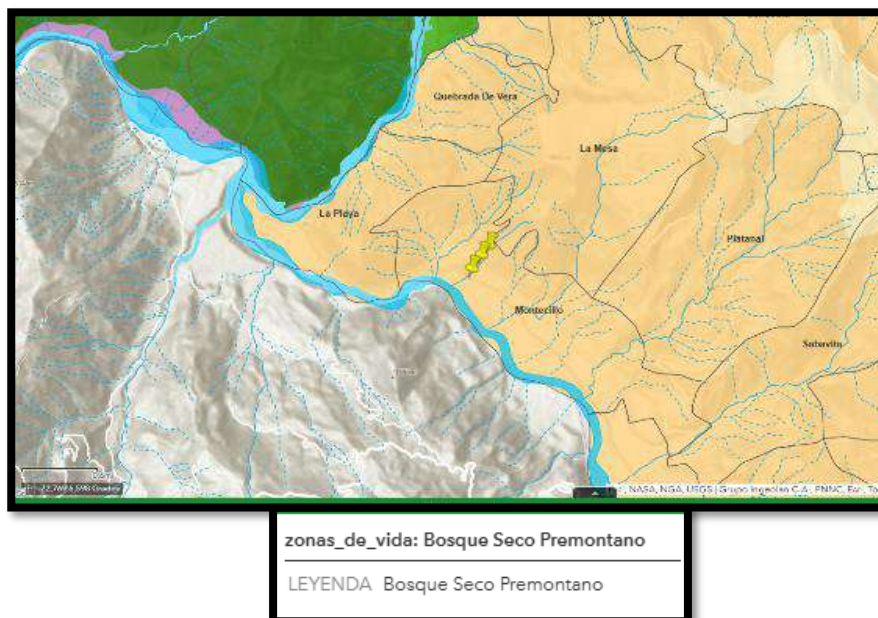
Imagen No.5 Consulta zona de vida en la base de datos cartográfica de la CAS. Fuente: web SIG-CAS.

Las zonas de vida están enmarcadas dentro del Bosque Seco Premontano.
