## Consorcio jardines del Sinú

7. RIEGO DE ARBUSTOS Y GRAMAS

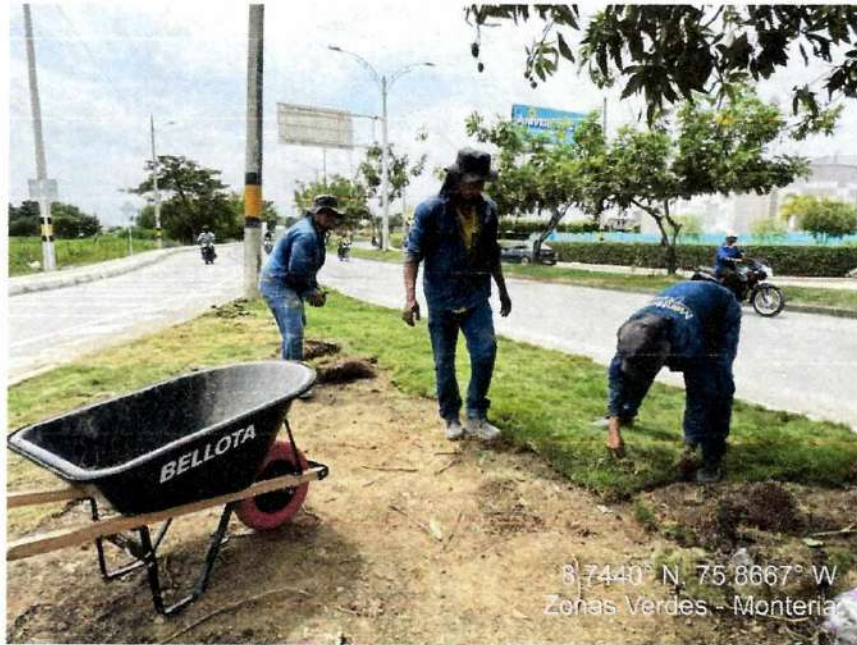
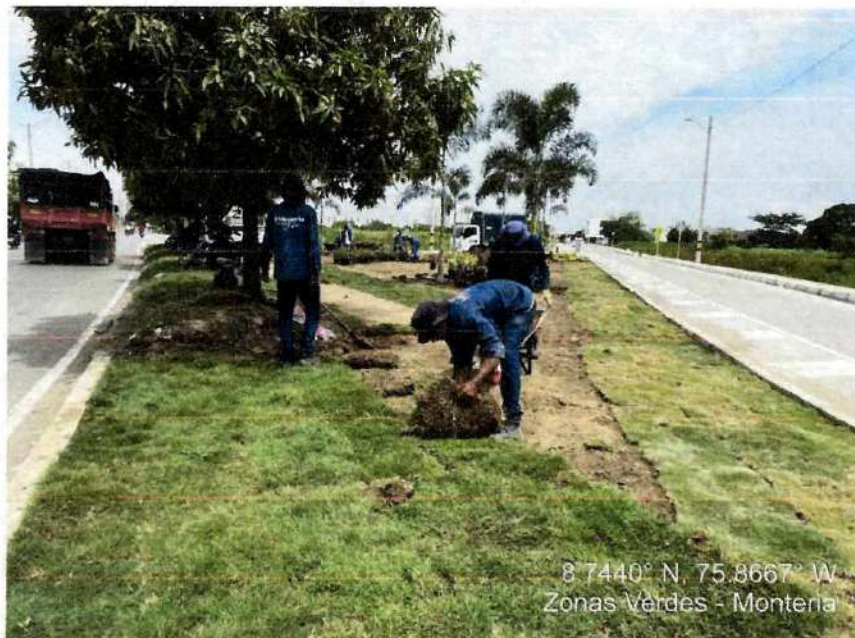
Las dos (2) imágenes anteriores evidencian la empradización de grama del intercambiador vial por parte de los operarios.

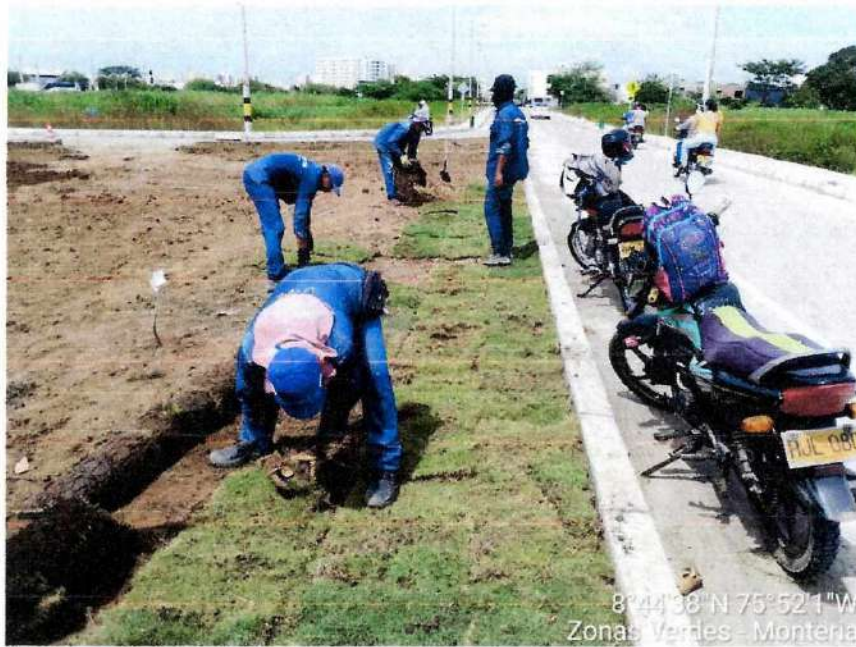
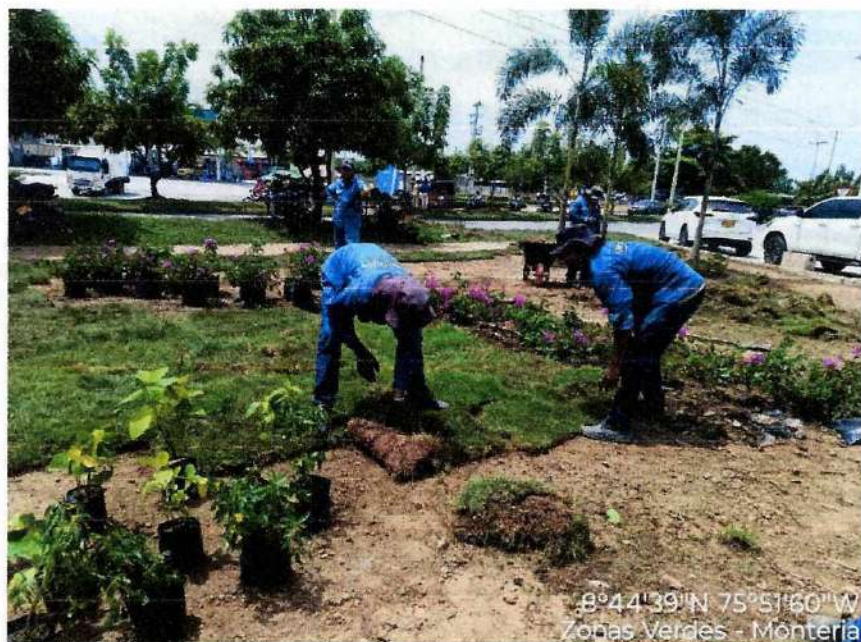
Las dos (2) imágenes anteriores evidencian la empradización de grama del intercambiador vial por parte de los operarios.

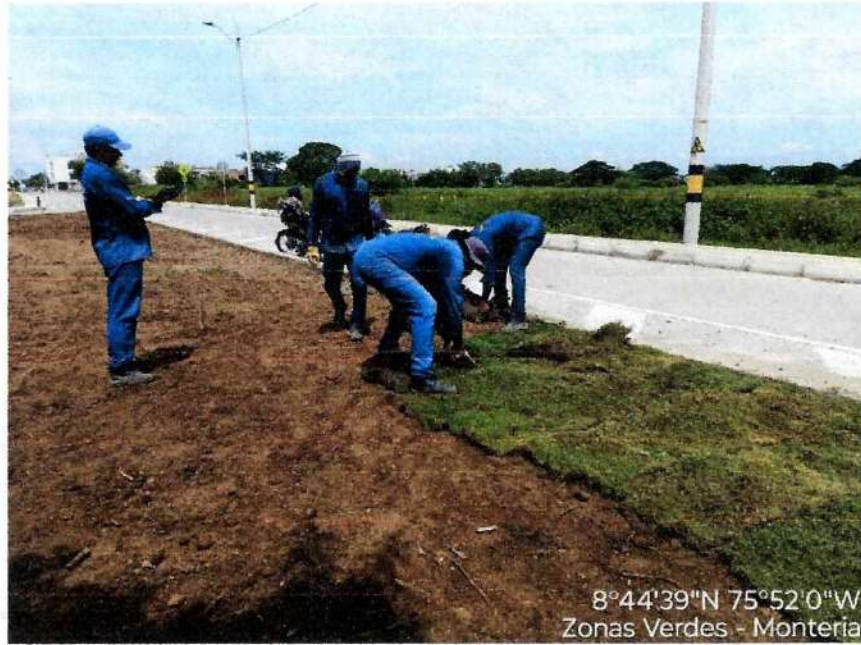
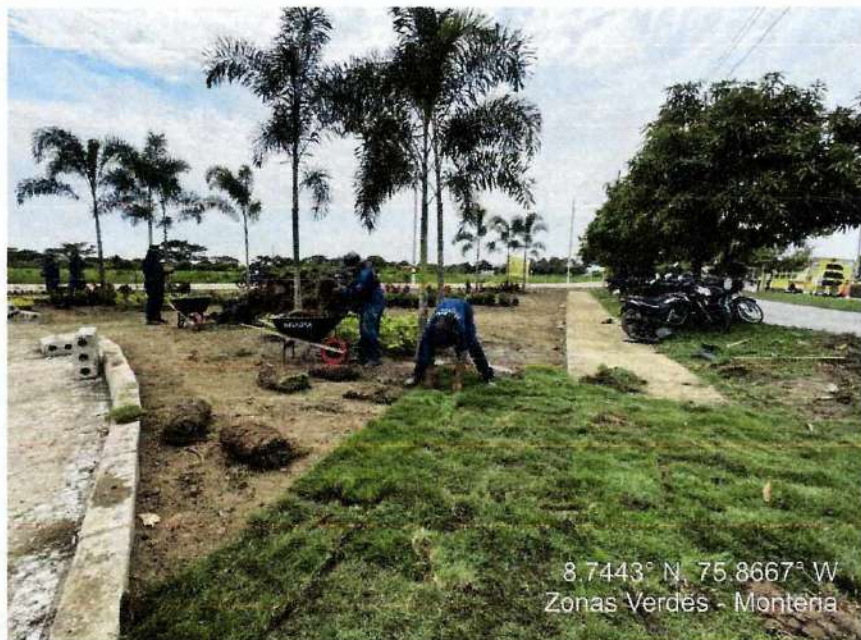
Las dos (2) imágenes anteriores evidencian la empradización de grama del intercambiador vial por parte de los operarios.

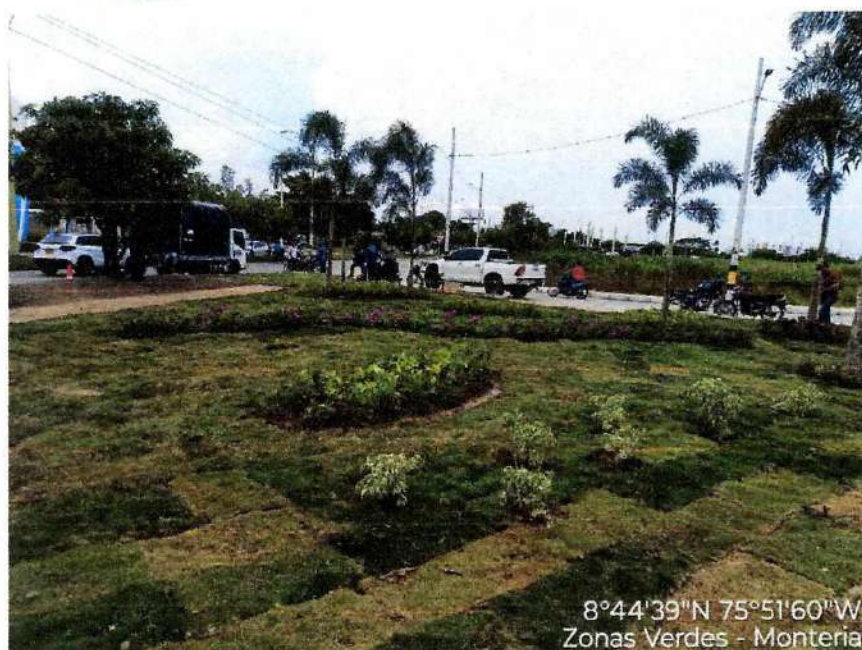
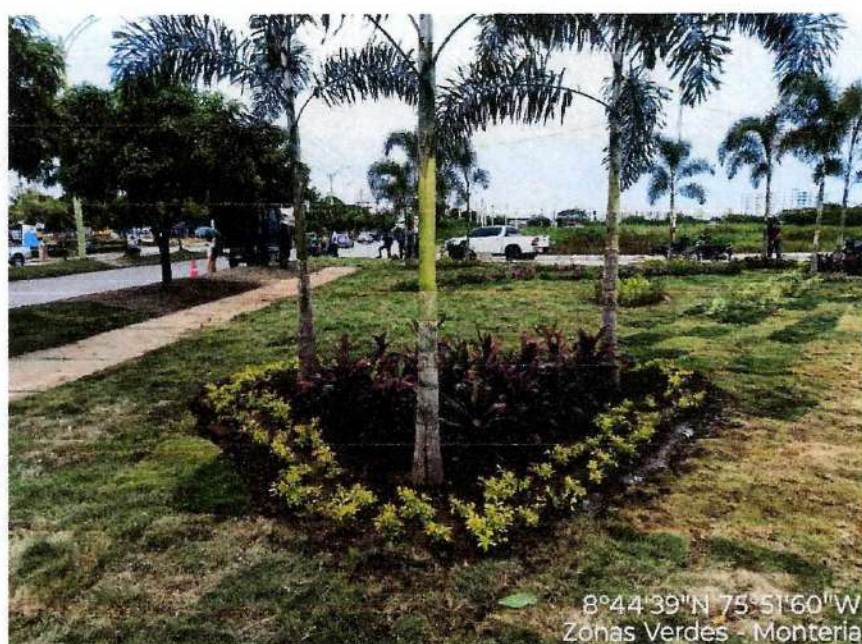
Las dos (2) imágenes anteriores evidencian el estado del intercambiador vial posterior a la emperadización de grama por parte de los operarios, con esta actividad se permite no solo embellecer estos espacios si no que permite mejorar la calidad del aire en esta zona de alto flujo vehicular.

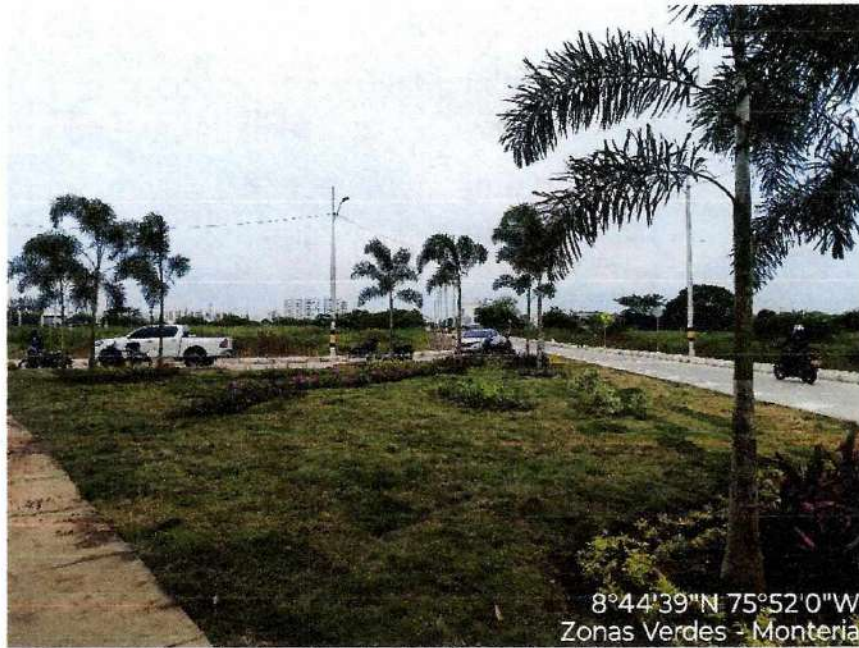
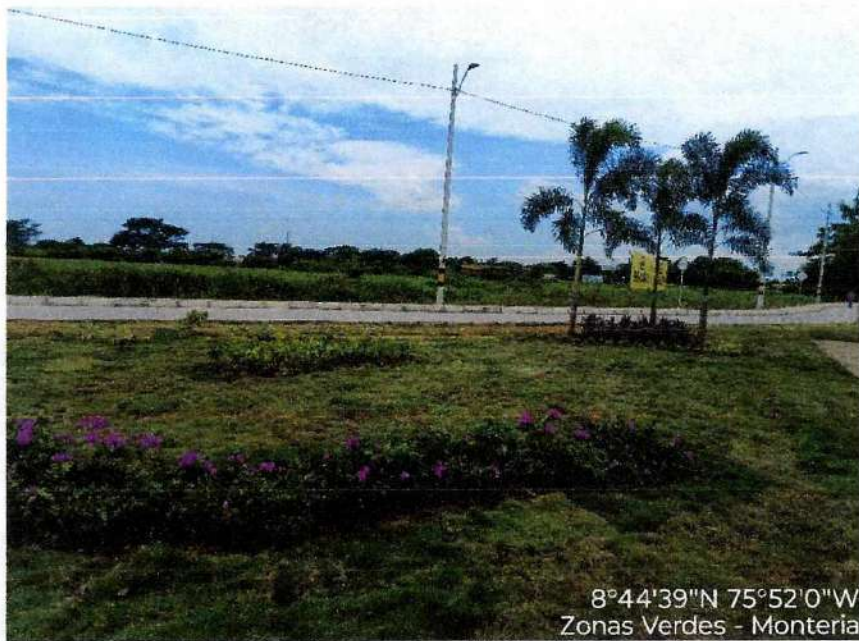
Las dos (2) imágenes anteriores evidencian el estado del intercambiador vial posterior a la empedradización de grama por parte de los operarios, con esta actividad se permite no solo embellecer estos espacios si no que permite mejorar la calidad del aire en esta zona de alto flujo vehicular.

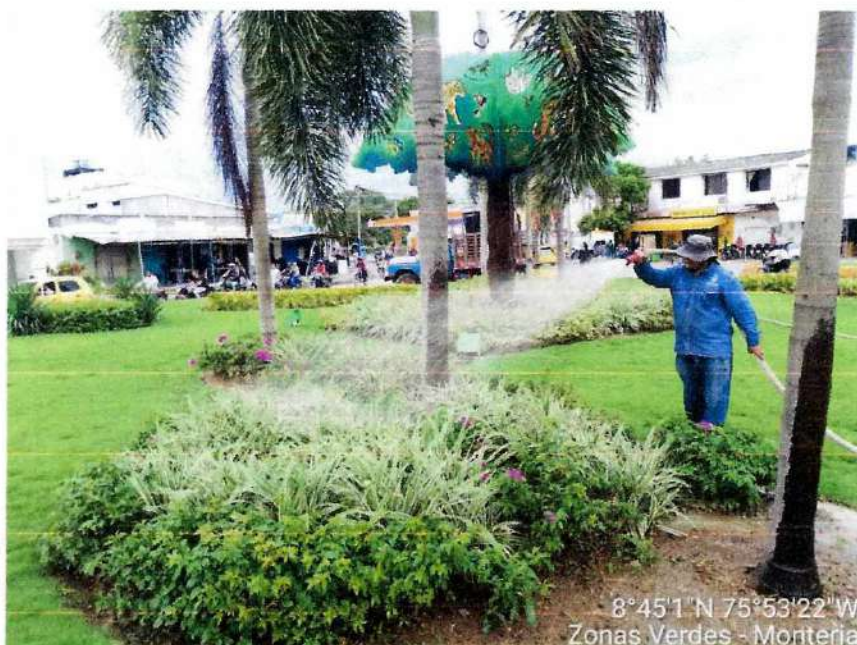
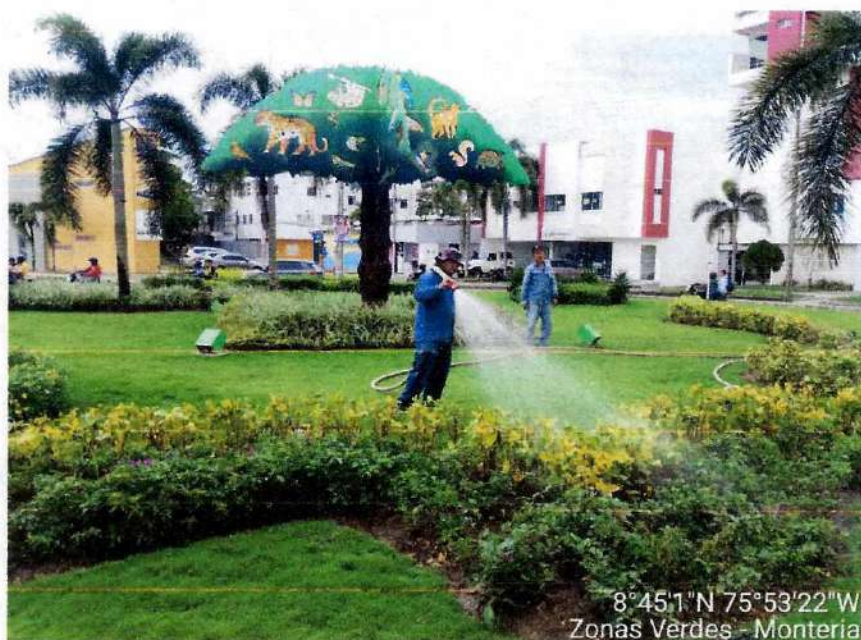
### GLORIETA CALLE 20 Y TRIANGULOS ALEDAÑOS ✓

DURANTE EL PERIODO DE EJECUCION DEL PRESENTE INFORME SE REALIZARON LABORES DE RIEGO DE ARBUSTOS Y GRAMAS EN LA GLORIETA DE LA CALLE 20 Y LOS TRIANGULOS ALEDAÑOS, A PESAR DE QUE DURANTE EL PERIODO DE EJECUCION DEL PRESENTE INFORME SE HAN PRESENTADO PRECIPITACIONES SE HAN REALIZADO EN ESOS EVENTOS LABORES DE RIEGO EN ESTA AREA, RATIFICANDO ASI QUE SE MANTENGAN HIDRATADOS LOS JARDINES Y GRAMA SITUADOS EN ESTAS ZONAS.

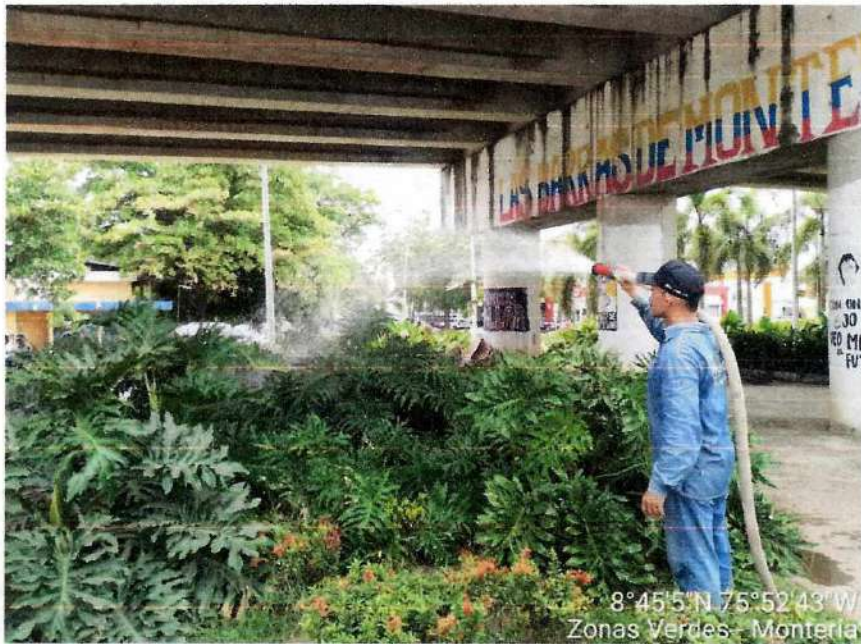
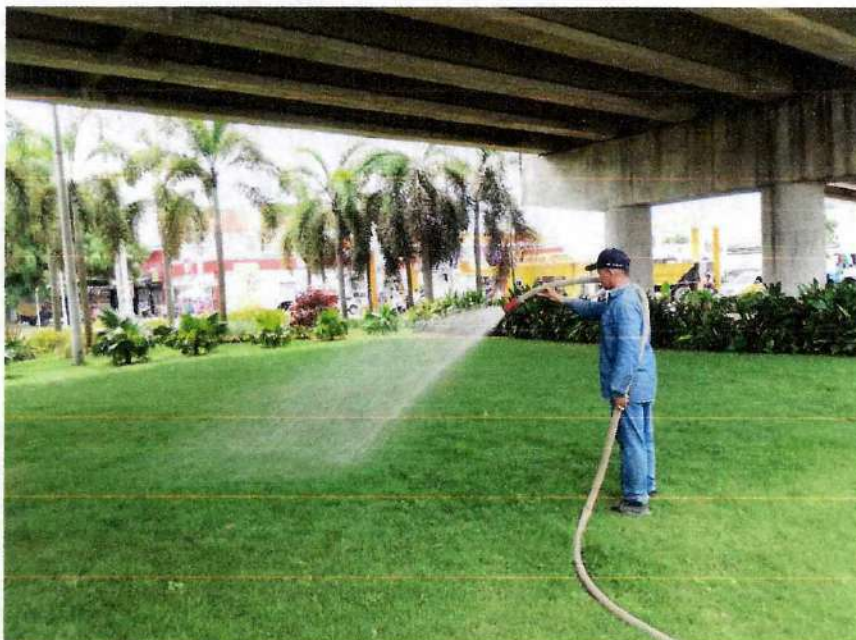
### GLORIETA CALLE 29 CON AVENIDA CIRCUNVALAR

DURANTE EL PERIODO DE EJECUCION DEL PRESENTE INFORME SE REALIZARON LABORES DE RIEGO DE ARBUSTOS Y GRAMAS EN LA GLORIETA DE LA CALLE 29 A PESAR DE QUE DURANTE EL PERIODO DE EJECUCION DEL PRESENTE INFORME SE HAN PRESENTADO PRECIPITACIONES SE HAN REALIZADO EN ESOS EVENTOS LABORES DE RIEGO EN ESTA AREA DEBIDO A LAS CONDICIONES DE INFRAESTRUCTURA PRESENTE LA CUAL IMPIDE QUE SE ABARQUE TODA EL AREA DE LA GLORIETA POR LA PRESENCIA DEL PUENTE, RATIFICANDO ASI QUE SE MANTENGAN HIDRATADOS LOS JARDINES Y GRAMA SITUADOS EN ESTAS ZONAS DONDE NO LLEGA EL AGUA POR PRECIPITACION.

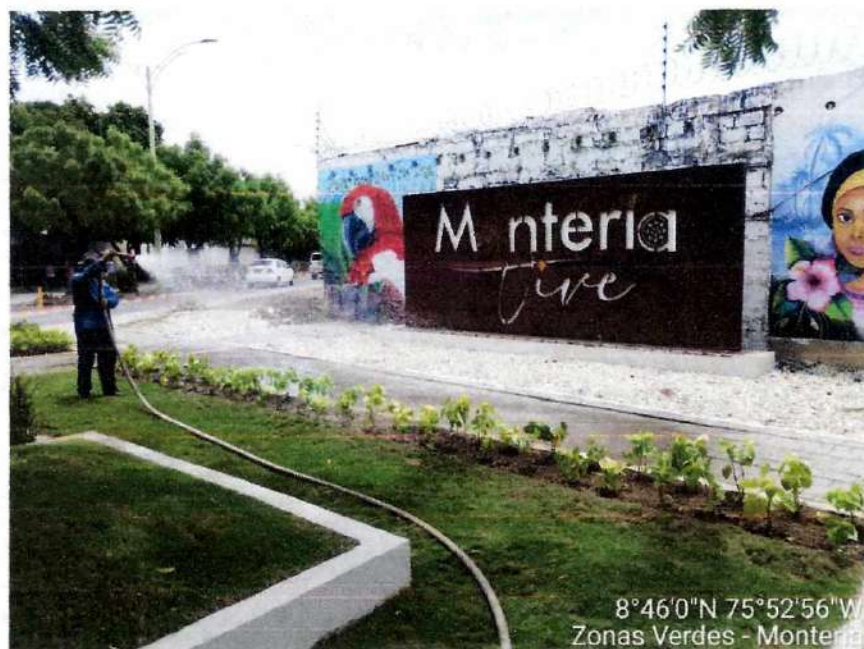
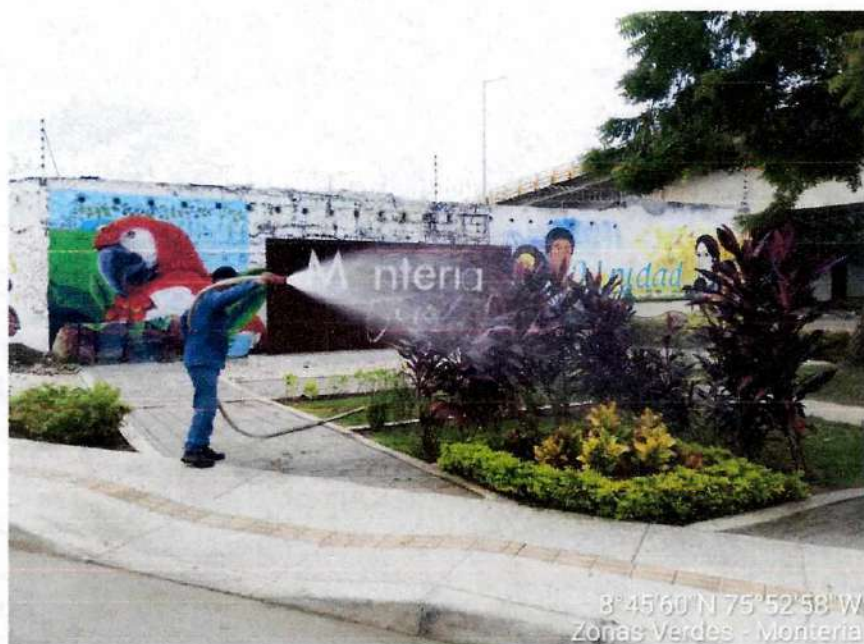
PARQUE SUCRE CALLE 42 CARRERA PRIMERA A ✓

DURANTE EL PERIODO DE EJECUCION DEL PRESENTE INFORME SE REALIZARON LABORES DE RIEGO DE ARBUSTOS Y GRAMAS EN EL PARQUE SUCRE DE LA CALLE 42 CON CARRERA PRIMERA A.

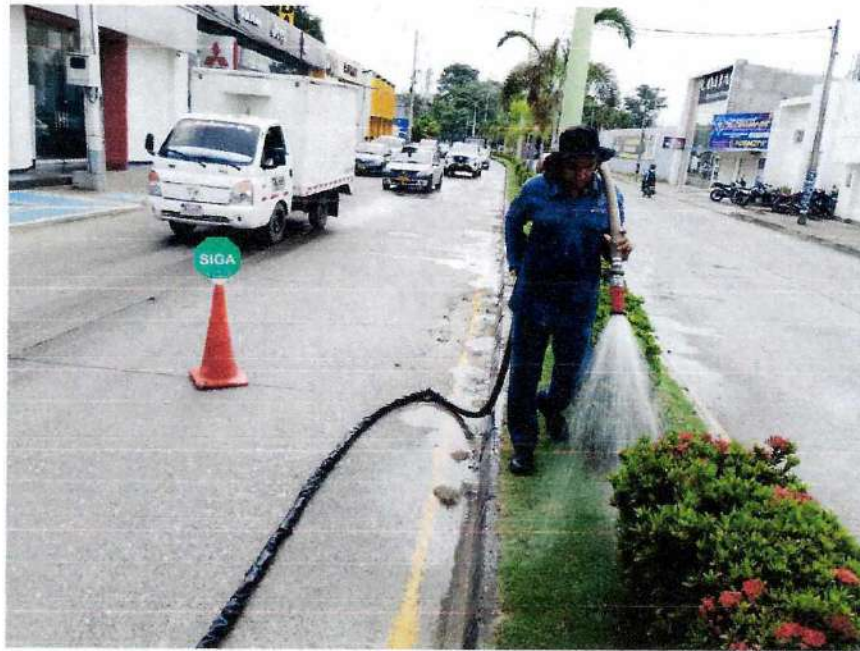
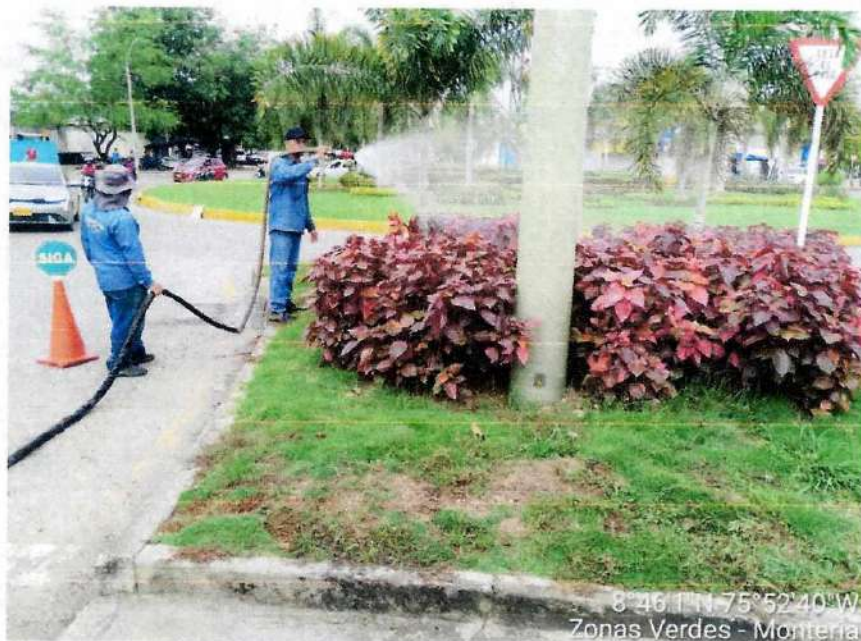
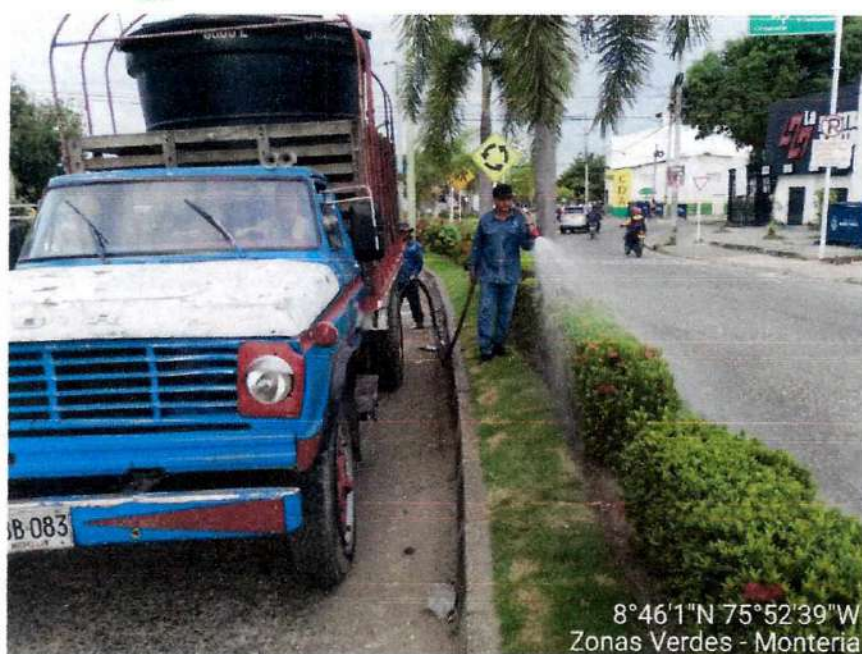
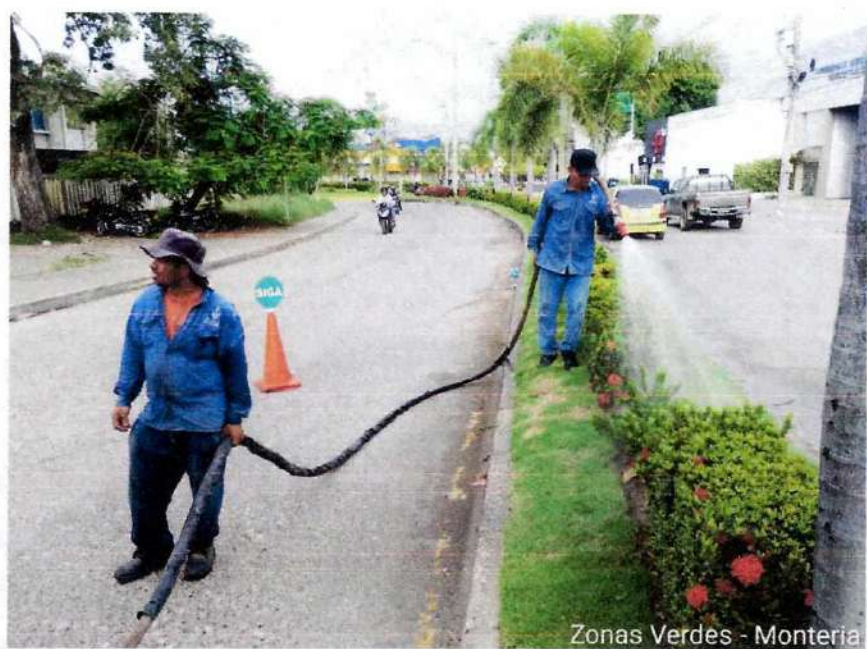
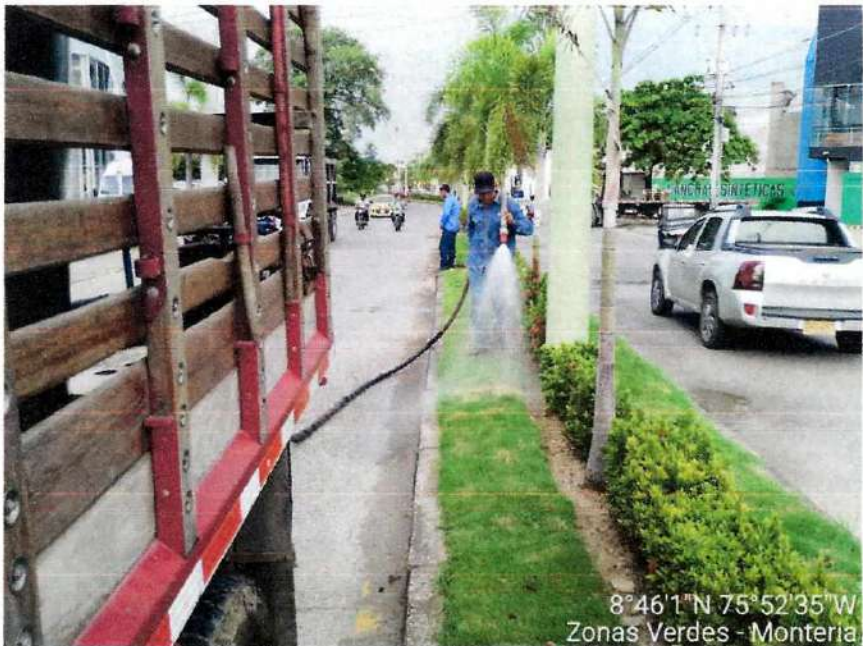
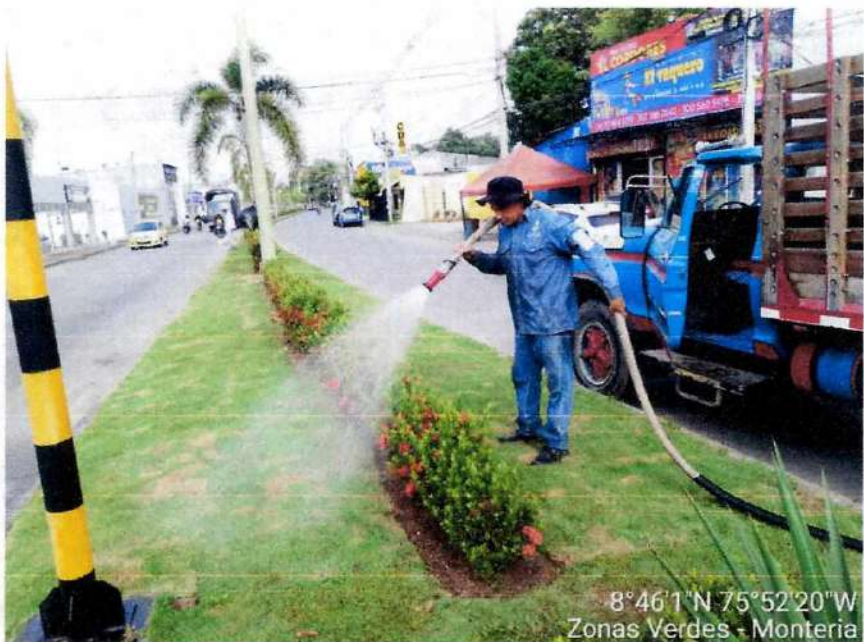
SEPARADOR VIAL CALLE 41 – CALLE 49 CON CARRERA SEGUNDA ✓

DURANTE EL PERIODO DE EJECUCION DEL PRESENTE INFORME SE REALIZARON LABORES DE RIEGO A LAS PLANTAS ORNAMENTALES Y LA GRAMA QUE SE ENCUENTRAN SEMBRADAS EN ESTE SEPARADOR VIAL, CON ESTA ACTIVIDAD SE PERMITE MANTENER CON BRILLO Y EVITAR LAS AFECTACIONES CLIMATICAS A LAS PLANTAS SITUADAS EN ESTE SEPARADOR. ✓

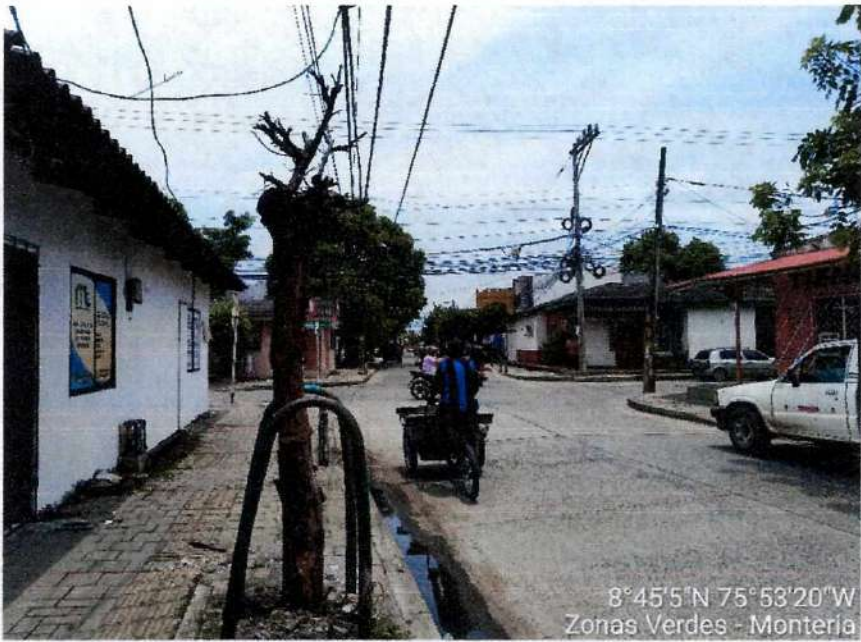
LAS SIGUIENTES IMÁGENES CORRESPONDEN A LA INTERVENCION REALIZADA EN LA CALLE 20 Y 21 CON CARRERA QUINTA, UN ARBOL DE LA ESPECIE LLUVIA DE ORO MUERTO EN PIE SOBRE LA ACERA PEATONAL, POR LO QUE SE PROCEDE A REALIZAR TALA POR EMERGENCIA.

Las dos (2) imágenes anteriores evidencian el estado inicial de un (1) árbol de la especie Lluvia de Oro muerto en pie en el sendero peatonal de la calle 20 y 21 con carrera quinta, así mismo este árbol presentaba daño mecánico localizado en su estructura, presentando debilidad estructural al aplicarse contacto, por lo que se procede a realizar tala por emergencia.

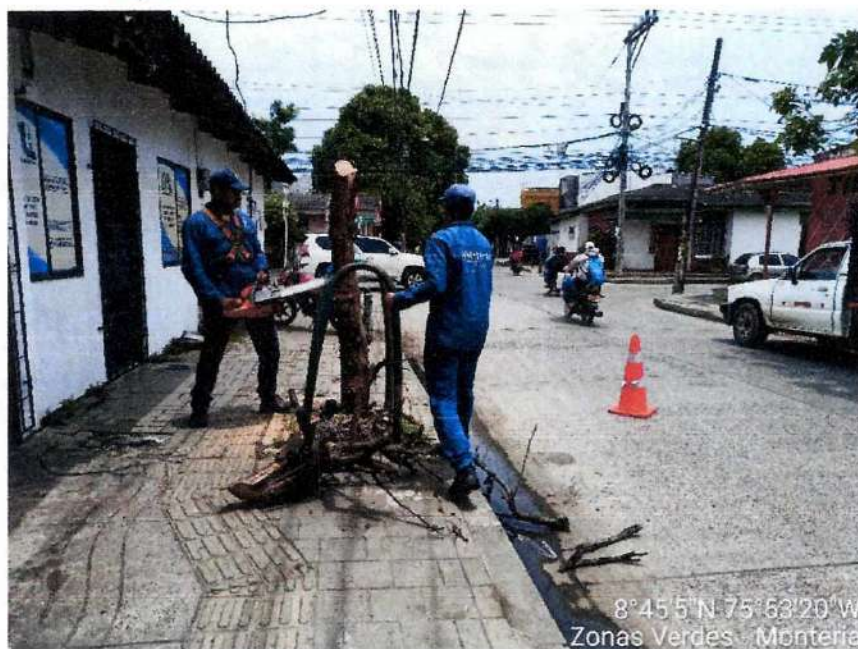
Las dos imágenes anteriores evidencian la remoción del árbol por parte de los operarios, nótese el uso de las señalizaciones de tránsito acatando lo establecido en el plan de manejo de tránsito del proyecto.

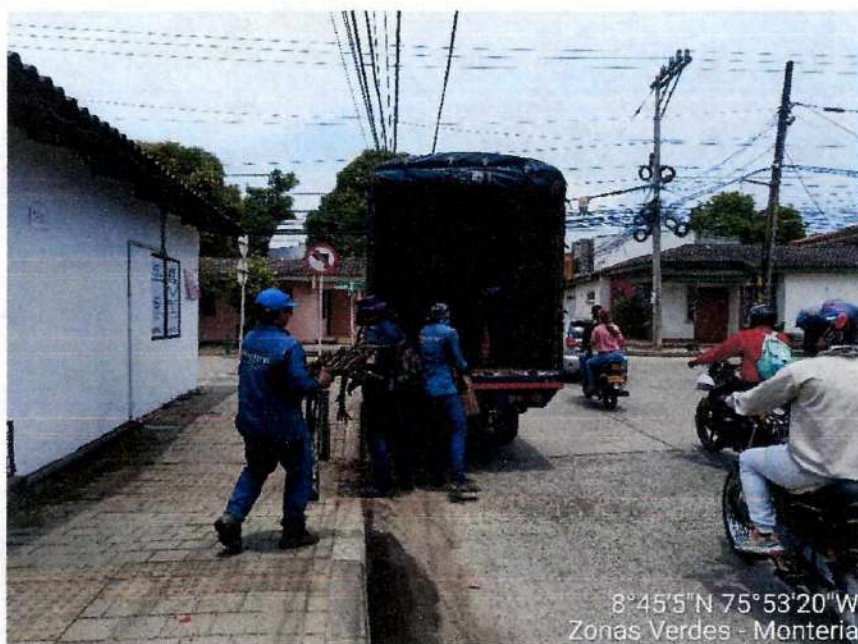
La imagen anterior evidencia la recolección de los residuos generados durante la intervención.

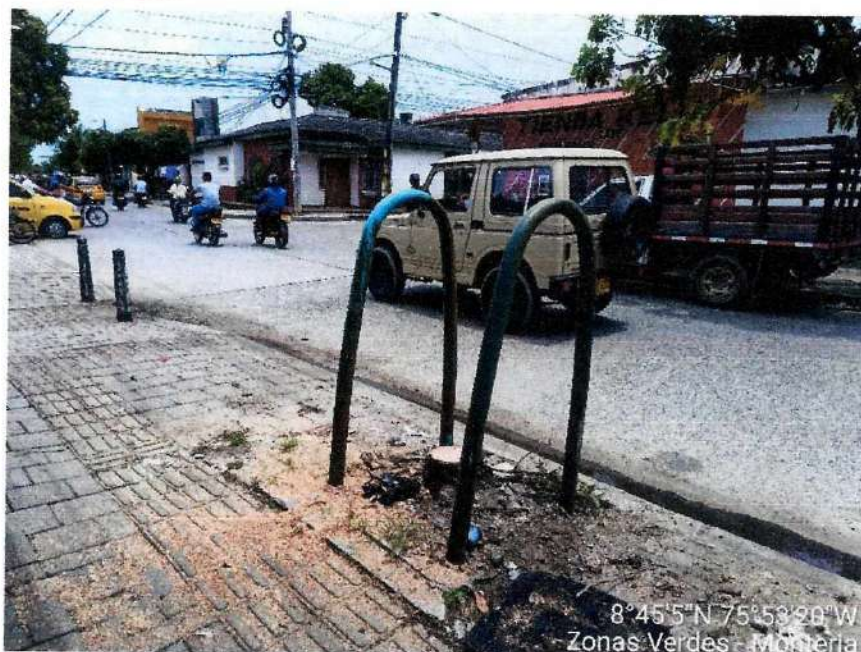
La imagen anterior evidencia el estado del sitio posterior a la remoción del árbol, con esta actividad se permite aumentar la seguridad en este sector donde confluyen muchos transeúntes y alto flujo vehicular.

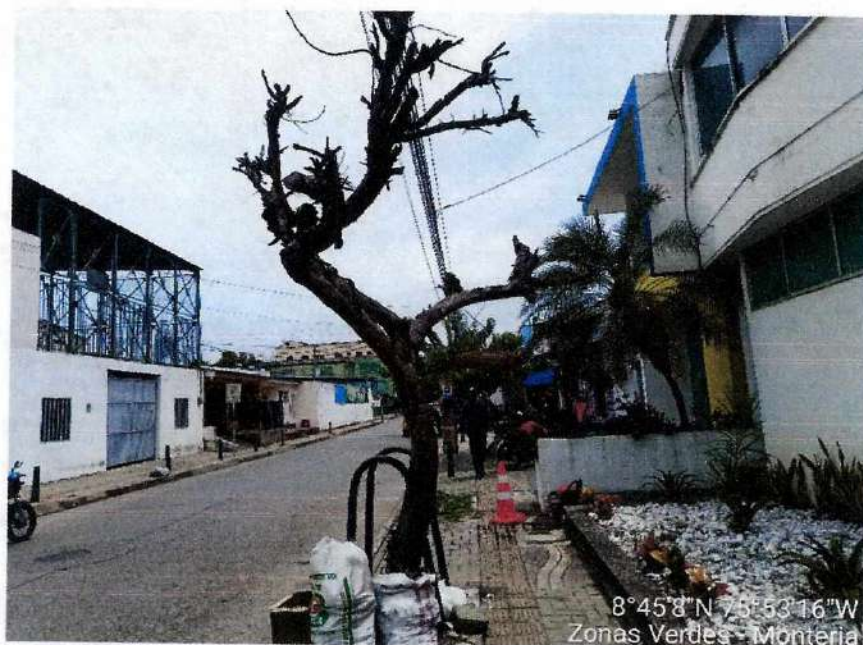
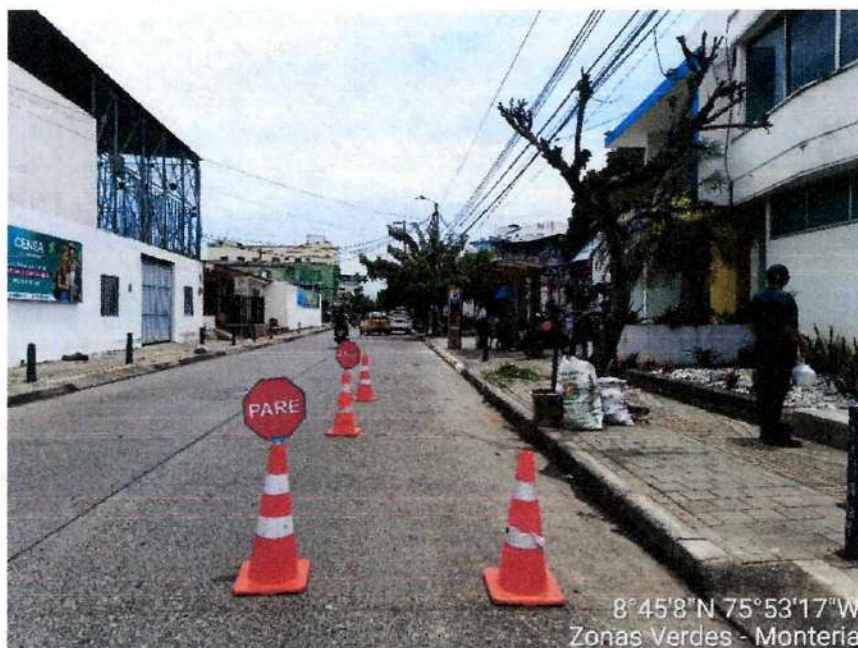
**LAS SIGUIENTES IMÁGENES CORRESPONDEN A LA INTERVENCION REALIZADA EN LA CALLE 23 Y 24 CON CARRERA QUINTA, DOS ARBOLES DE LA ESPECIE LLUVIA DE ORO, AMBOS MUERTO EN PIE SOBRE LA ACERA PEATONAL, POR LO QUE SE PROCEDE A REALIZAR TALA POR EMERGENCIA.**

Las dos (2) imágenes anteriores evidencian el estado en que fue encontrado un árbol de la especie Lluvia de Oro, en pie sobre la acera peatonal, presentando debilidad estructural al aplicarse contacto, además se evidencia la ubicación de residuos sólidos sobre la base del árbol, aumentando el riesgo de volcamiento, por lo que se procede a realizar tala por emergencia

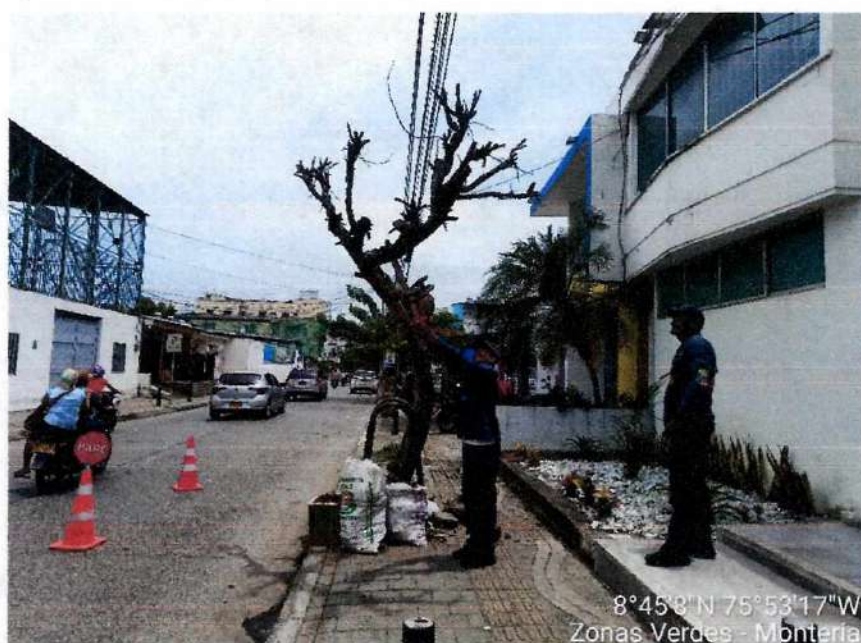
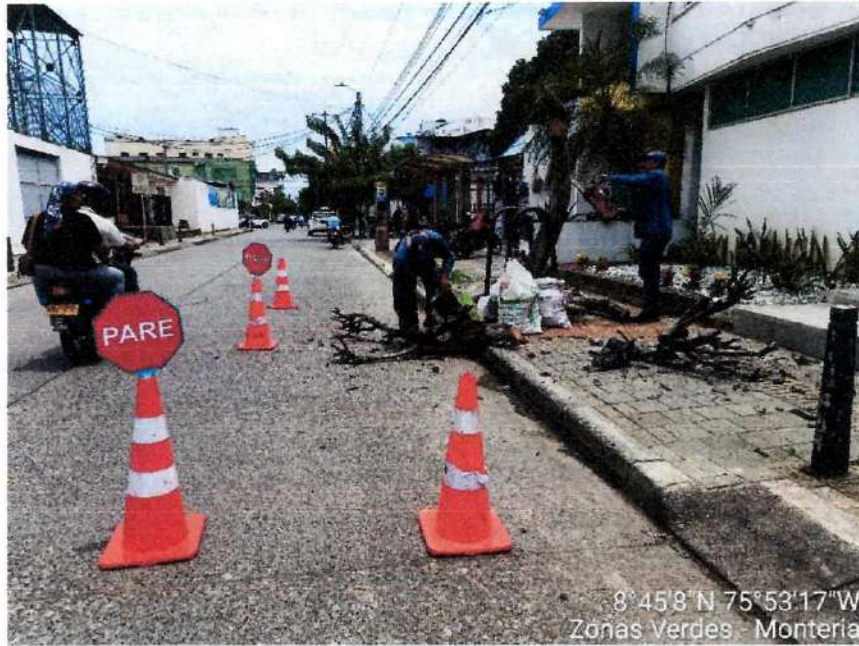
Las dos (2) imágenes anteriores evidencian la remoción del árbol por parte de los operarios, nótese el uso de las señalizaciones de tránsito acatando lo establecido en el plan de manejo de tránsito del proyecto.

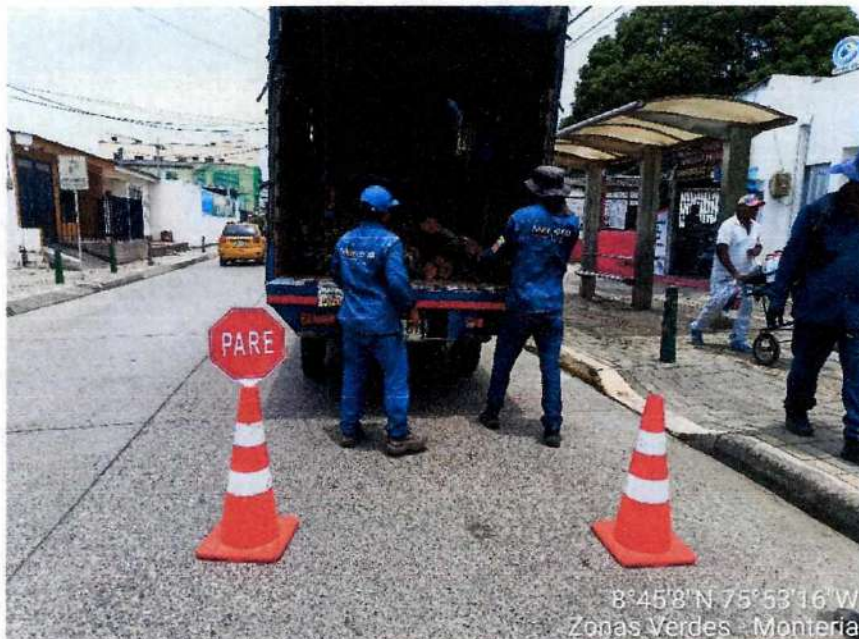
La imagen anterior evidencia la recolección de los residuos generados durante la actividad.

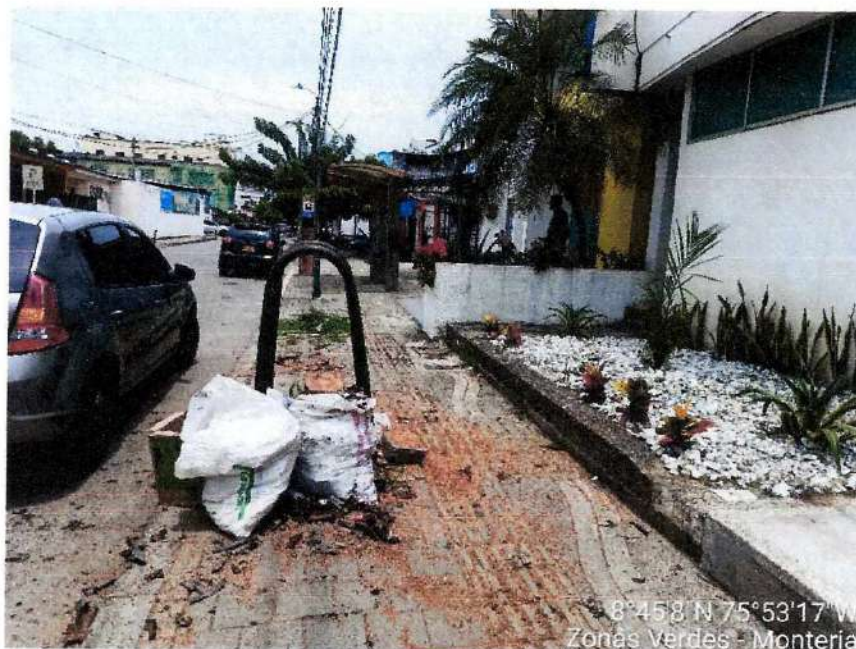
La imagen anterior evidencia el estado del sendero peatonal de la calle 23 con carrera quinta posterior a la remoción del árbol, con esta actividad se permite disminuir riesgo de afectaciones a los transeúntes y flujo vehicular que circula por la zona ante el alto riesgo de volcamiento que presentaba este árbol.

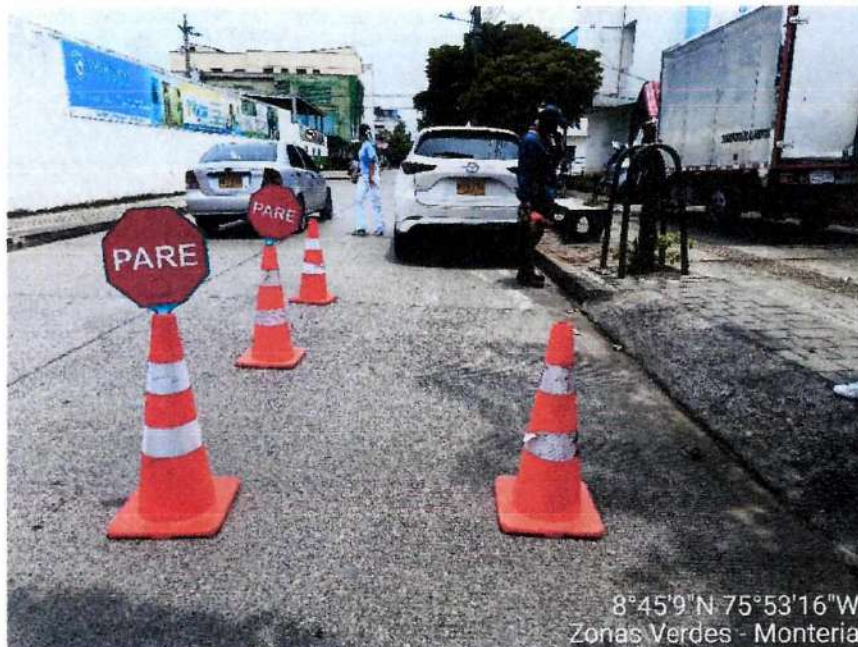
La imagen anterior evidencia la delimitación del área de trabajo, con señalización de tránsito acatando lo establecido en el plan de manejo de tránsito del proyecto.

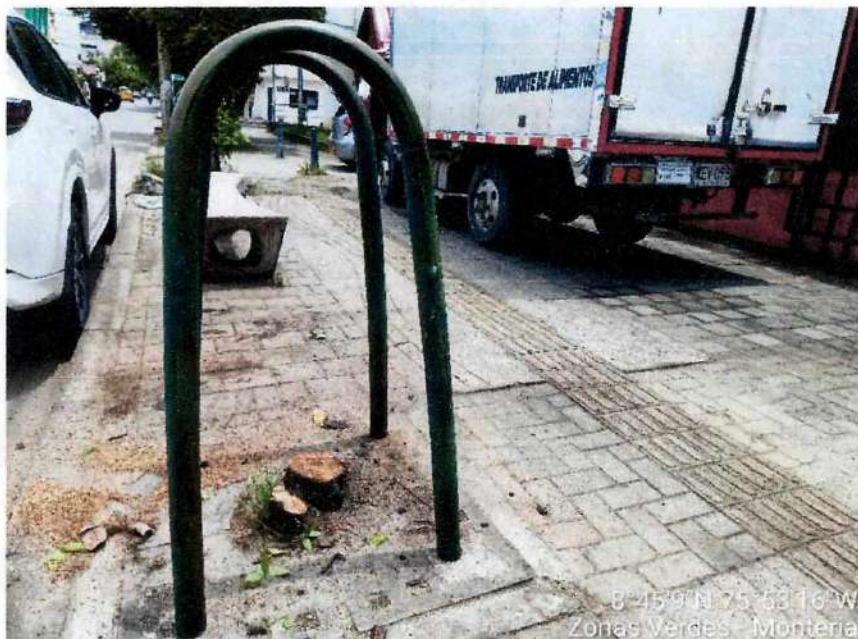
La imagen anterior evidencia el estado del sendero peatonal posterior a la remoción del árbol, con esta actividad se permite aumentar la seguridad en este sector para los transeúntes y el flujo vehicular.

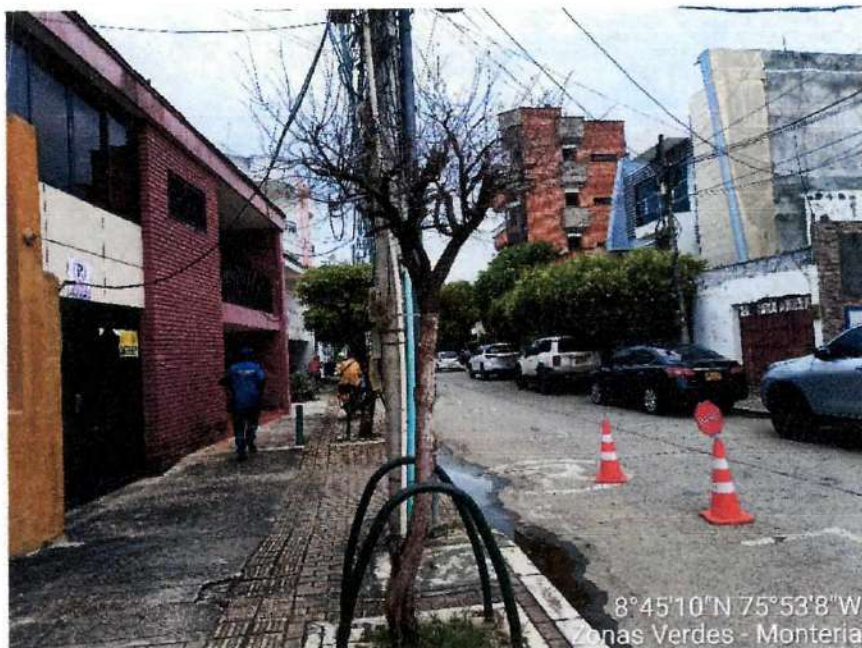
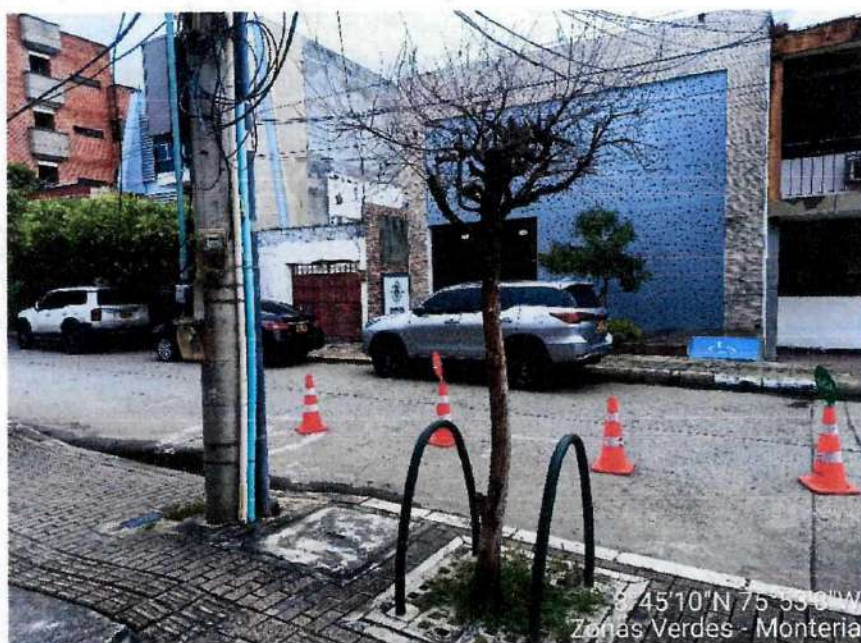
Las dos (2) imágenes anteriores evidencian el estado inicial de un (1) árbol de la especie Oití, situado en la acera peatonal en la calle 26 entre carrera cuarta y carrera quinta, este árbol se encontraba muerto en pie, presentando debilidad estructural al aplicarse contacto, presentando así alto riesgo de volcamiento, por lo que se procede a realizar Tala por Emergencia.

**LAS SIGUIENTES IMÁGENES CORRESPONDEN A LA INTERVENCION REALIZADA EN LA CALLE 26 ENTRE CUARTA Y CARRERA QUINTA, UN ARBOL DE LA ESPECIE OITI, AMBOS MUERTO EN PIE SOBRE LA ACERA PEATONAL, POR LO QUE SE PROCEDE A REALIZAR TALA POR EMERGENCIA.**

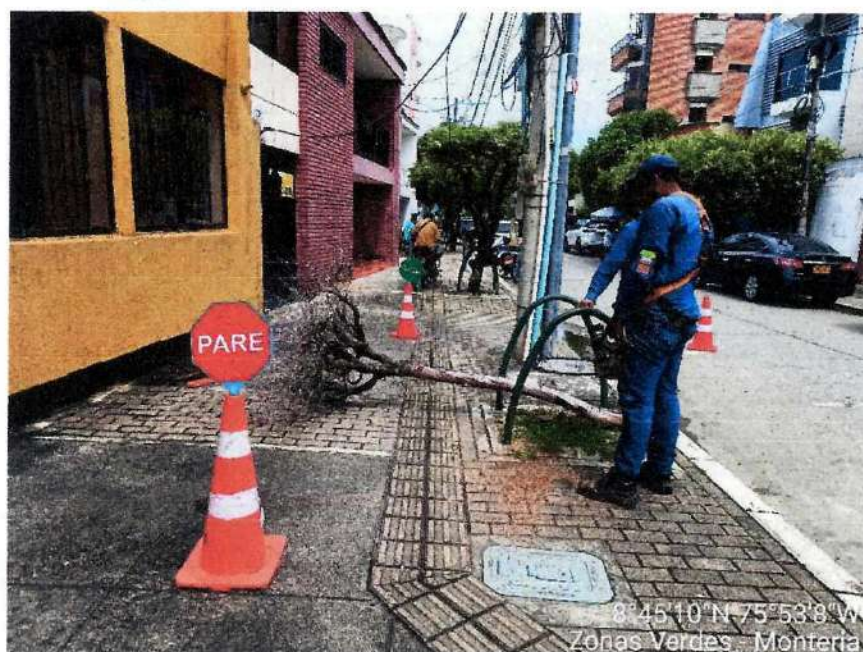
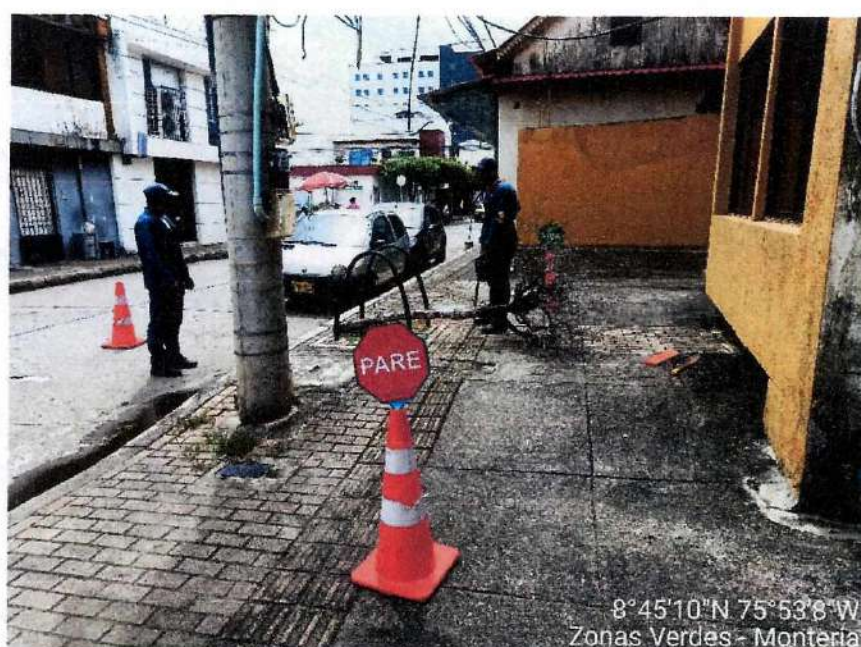
Las dos imágenes anteriores evidencian la remoción del árbol por parte de los operarios, nótese el uso de las señalizaciones acatando lo establecido en el plan de manejo de tránsito del proyecto.
