## Consorcio jardines del Sinú

7. RIEGO DE ARBUSTOS Y GRAMAS

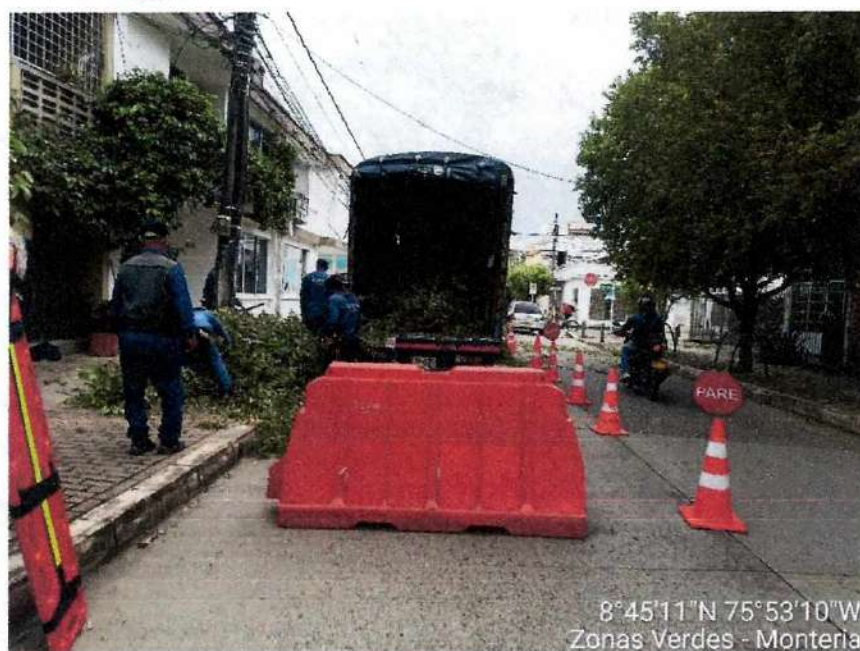
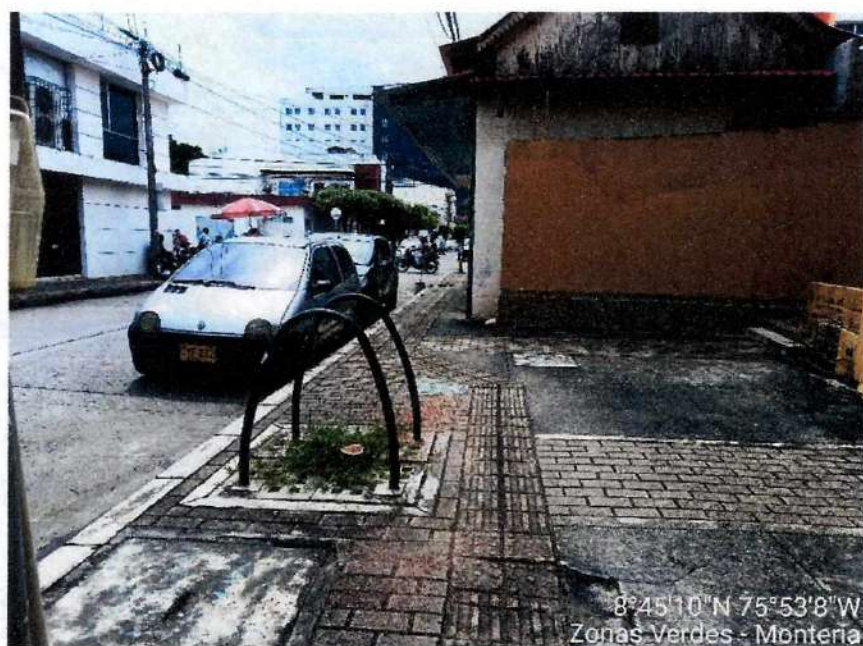
Las dos imágenes anteriores evidencian la recolección de los residuos generados durante la intervención y el estado del sendero peatonal posterior a la remoción del árbol, con esta actividad se permite disminuir riesgos lesivos a los transeúntes y el flujo vehicular que circula en este sector.

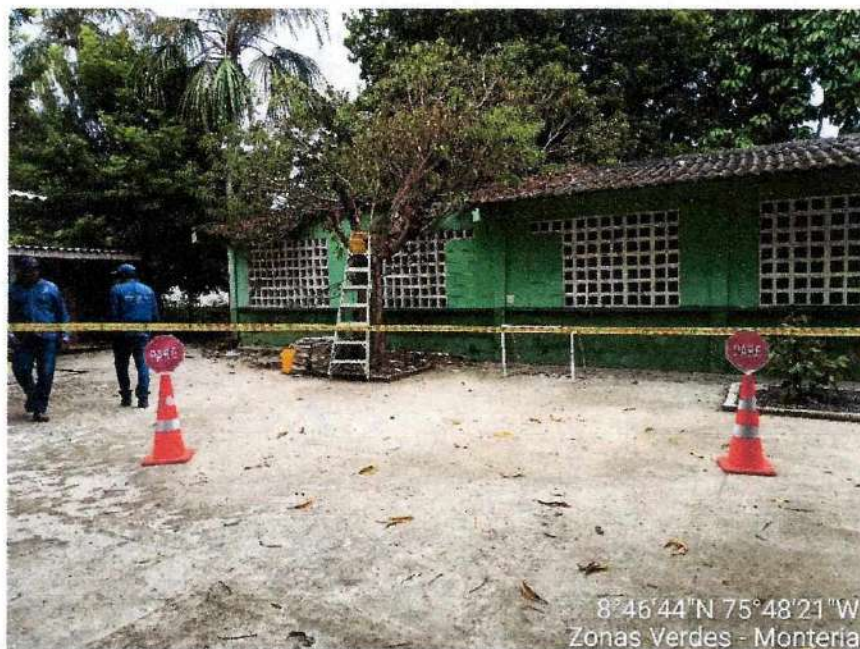
La imagen anterior evidencia la delimitación del área de trabajo, previo a la remoción del árbol, nótese el uso de las señalizaciones de tránsito acatando lo establecido en el plan de manejo de tránsito del proyecto.

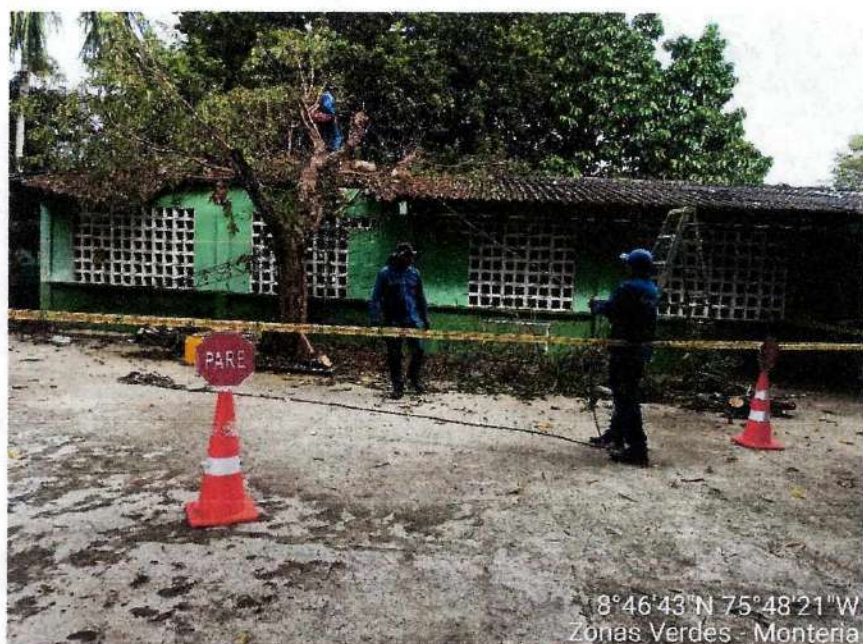
La imagen anterior evidencia la remoción del árbol por parte de los operarios, nótese el uso de la dotación de seguridad personal para trabajos en alturas y el uso de las señalizaciones de tránsito.

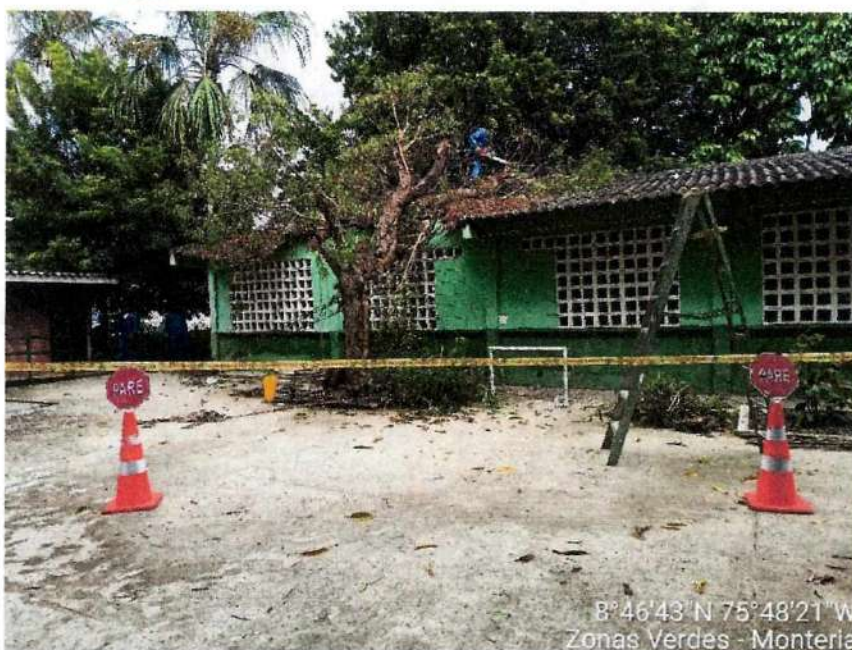
La imagen anterior evidencia la remoción del árbol por parte de los operarios, nótese el uso de la dotación de seguridad personal para trabajos en alturas y el uso de las señalizaciones de tránsito.

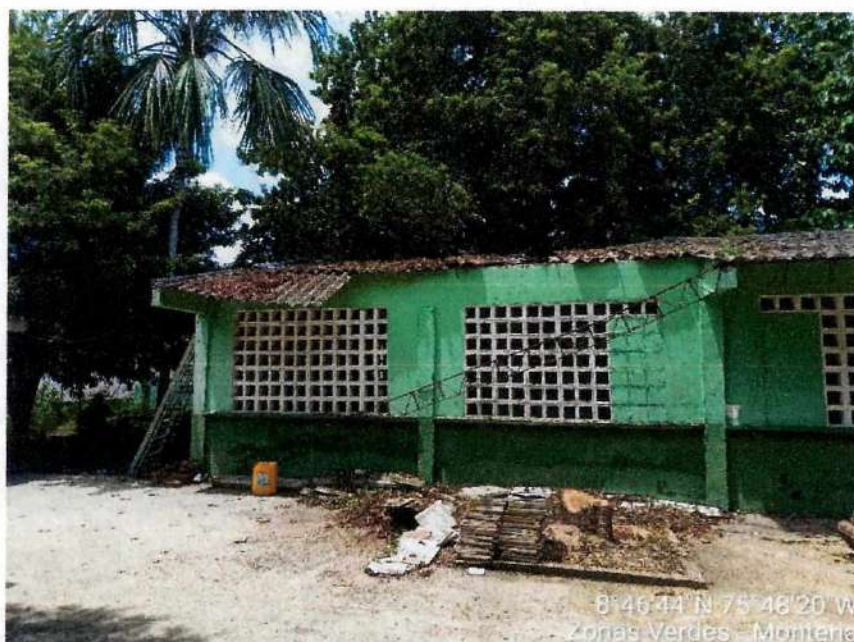
La imagen anterior evidencia el estado de la Institución Educativa El Sabanal, posterior a la remoción del árbol, con esta actividad se permite remover cualquier riesgo lesivo existente ante la presencia del árbol volcado, permitiendo así aumentar la seguridad para los estudiantes y docentes de este centro educativo.

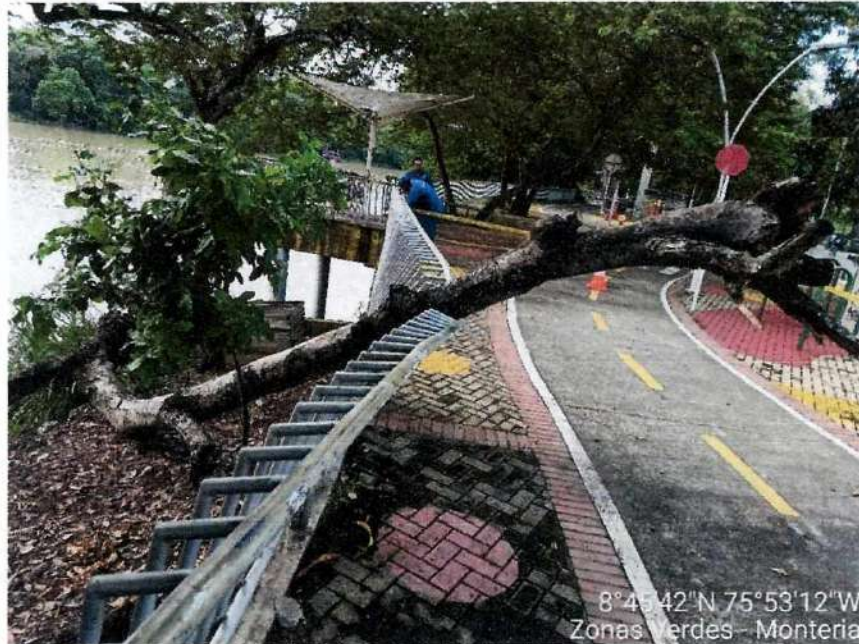
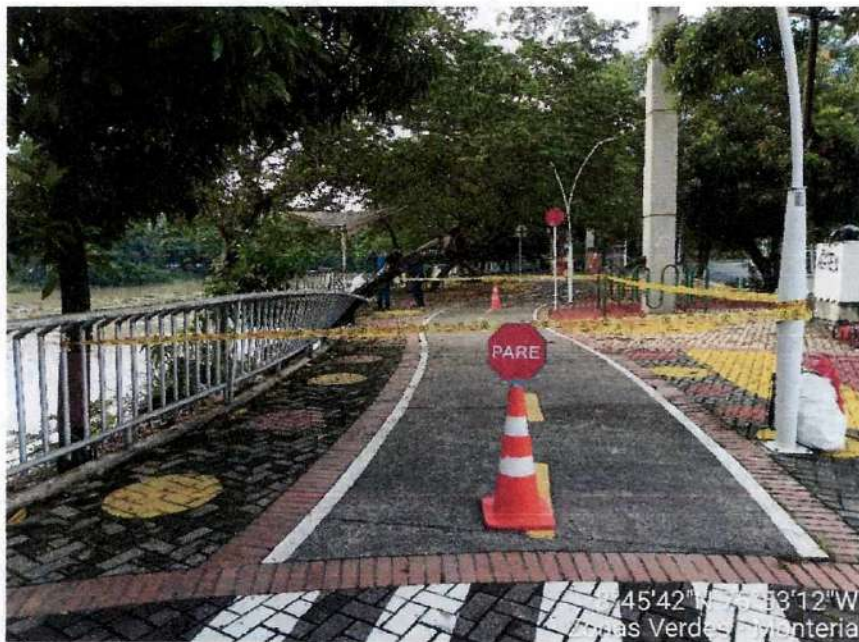
Las dos (2) imágenes anteriores evidencian un (1) árbol de la especie Guamo volcado sobre las barandass de la ciclorruta de la Ronda Sinu Margen Izquierda, representando un riesgo lesivo para los usuarios de la ciclorruta, por lo que se delimita el área de trabajo y se procede a realizar la remoción del árbol.

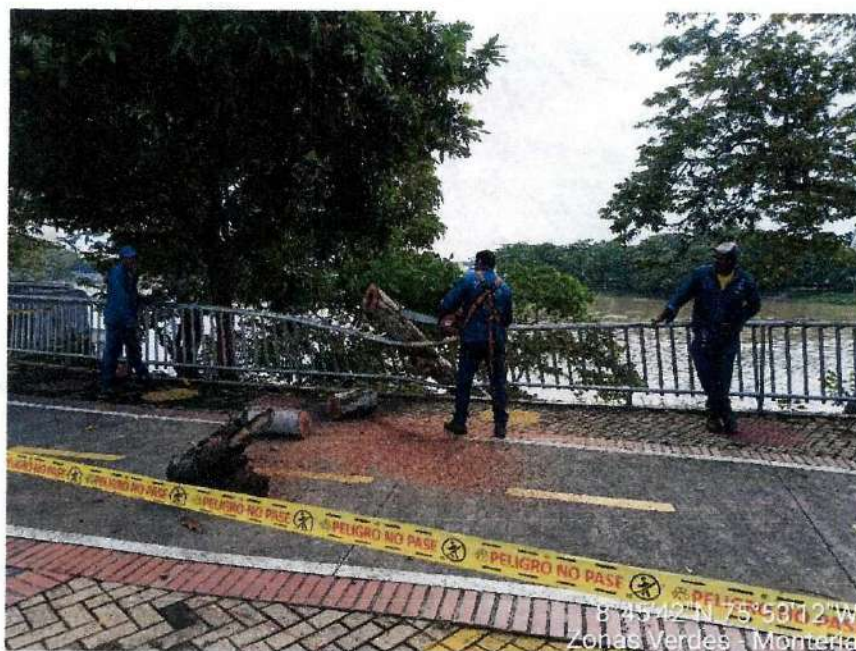
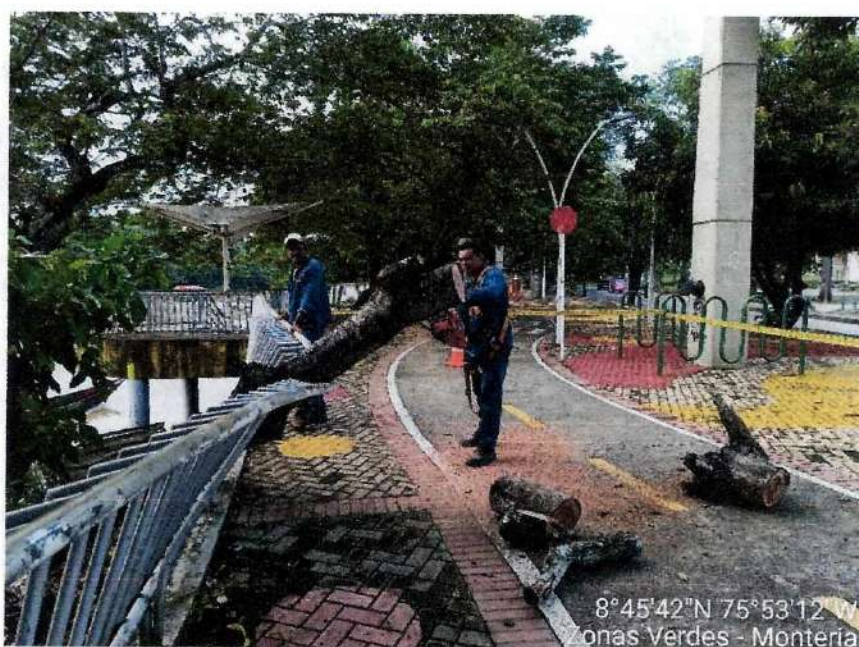
Las dos (2) imágenes anteriores evidencian la remoción del árbol por parte de los operarios, nótese el uso de la dotación de seguridad personal y la maquinaria idónea para la remoción del árbol.

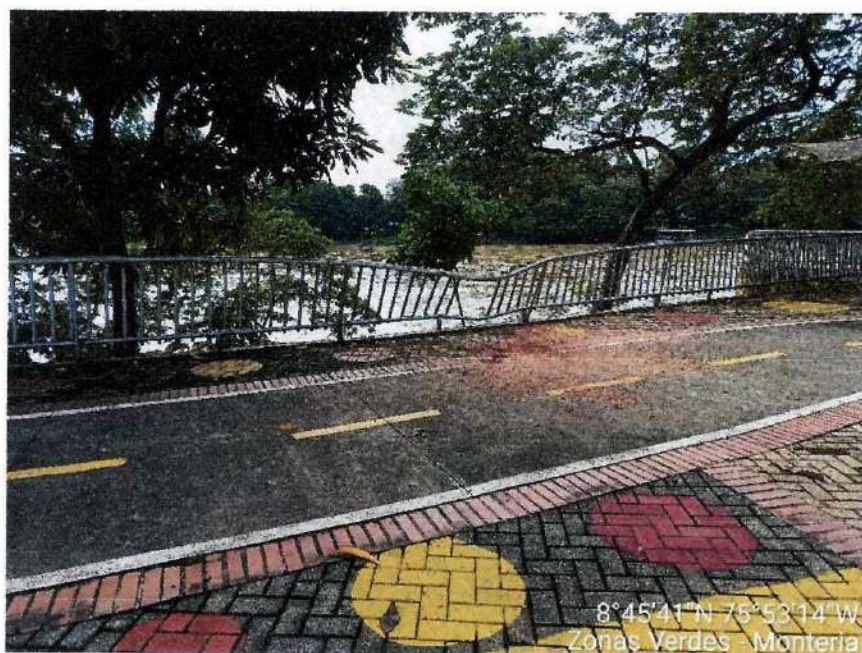
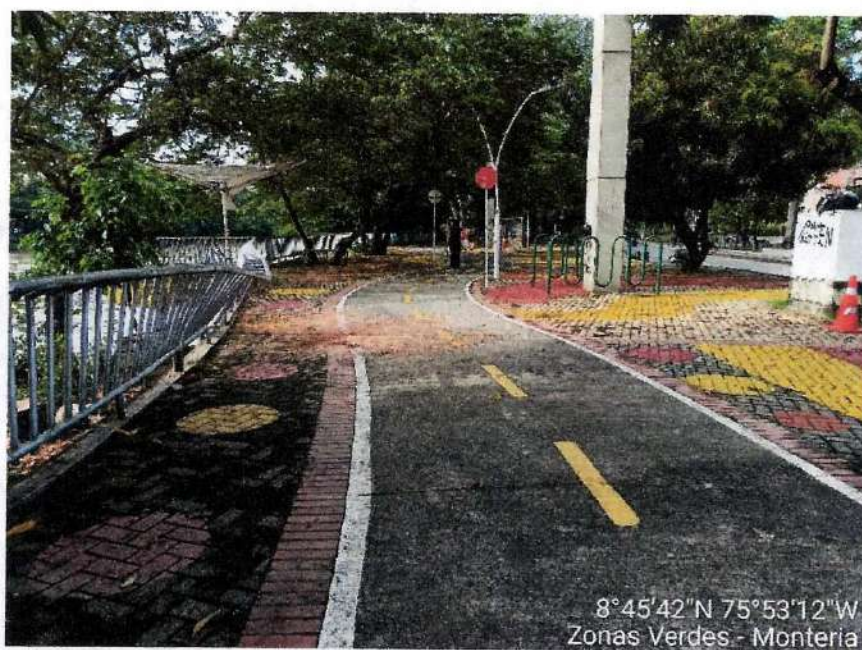
Las dos (2) imágenes anteriores evidencian el estado de la Ronda Sinu Margen Izquierda posterior a la remoción del árbol por parte de los operarios, con esta actividad se permite aumentar la seguridad en estas zonas de recreación, evitando afectaciones ante fenómenos naturales.

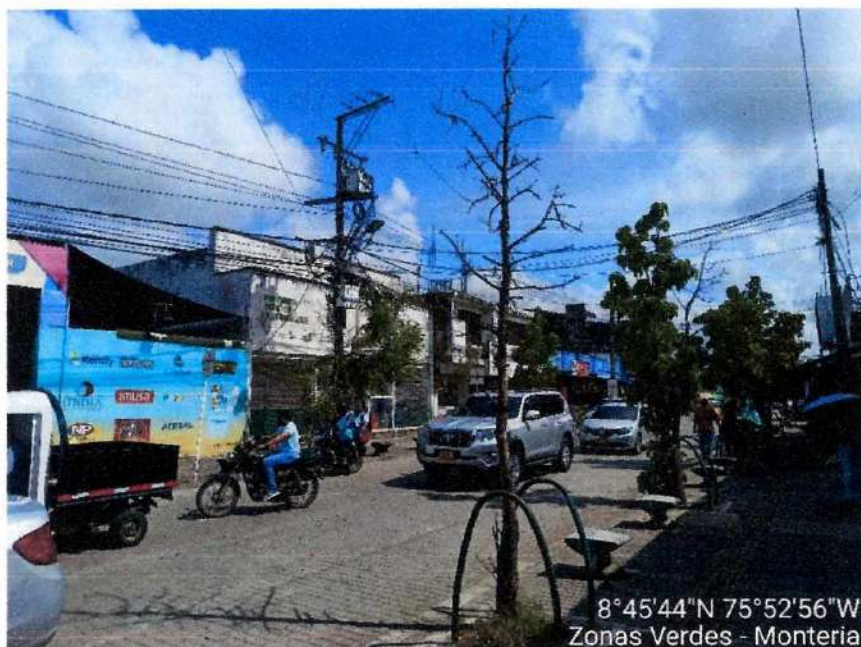
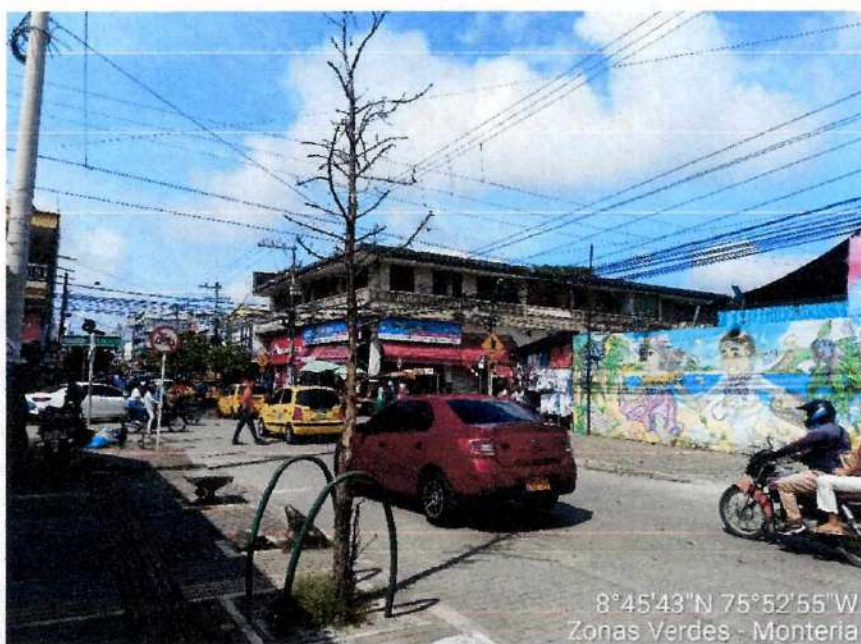
Las dos (2) imágenes anteriores evidencian el estado inicial de un (1) árbol de la especie Pera situado en la calle 37 con carrera segunda, este arbol se encontraba muerto en pie, presentando debilidad estructural al aplicarse contacto, representando alto riesgo de volcamiento, por lo que se procede a realizar Tala por emergencia.

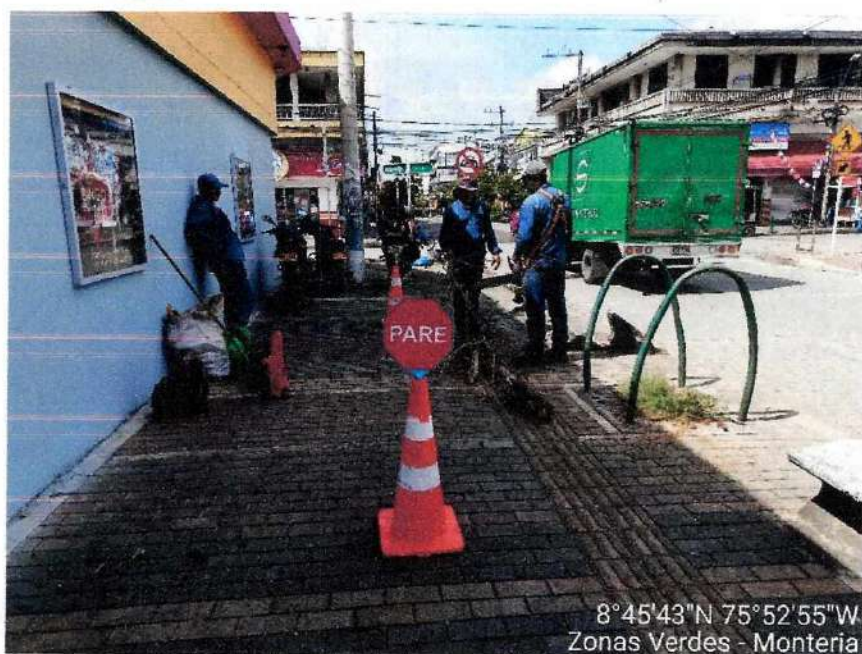
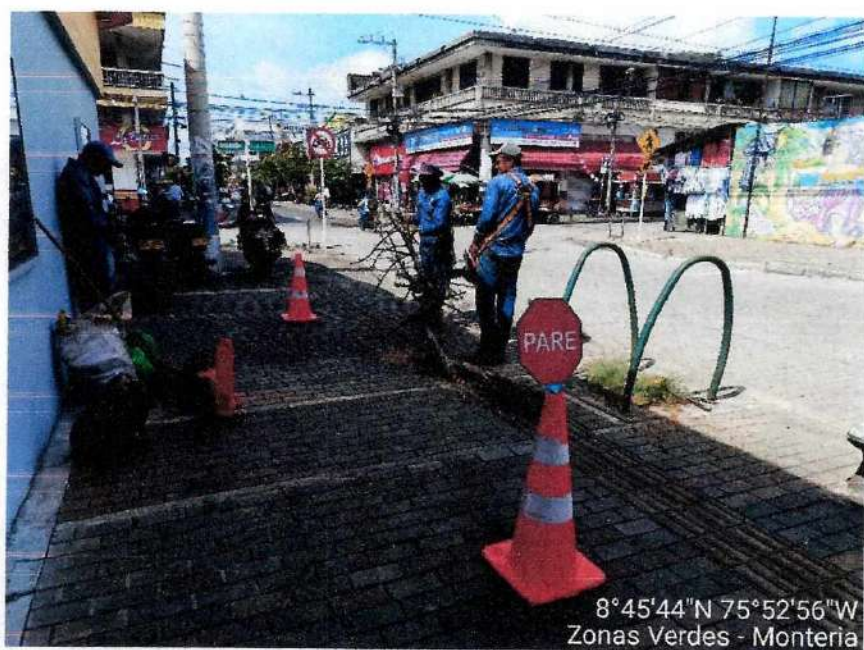
Las dos (2) imágenes anteriores evidencian la remoción del árbol por parte de los operarios, nótese el uso de las señalizaciones de tránsito acatando lo establecido en el plan de manejo de tránsito del proyecto.

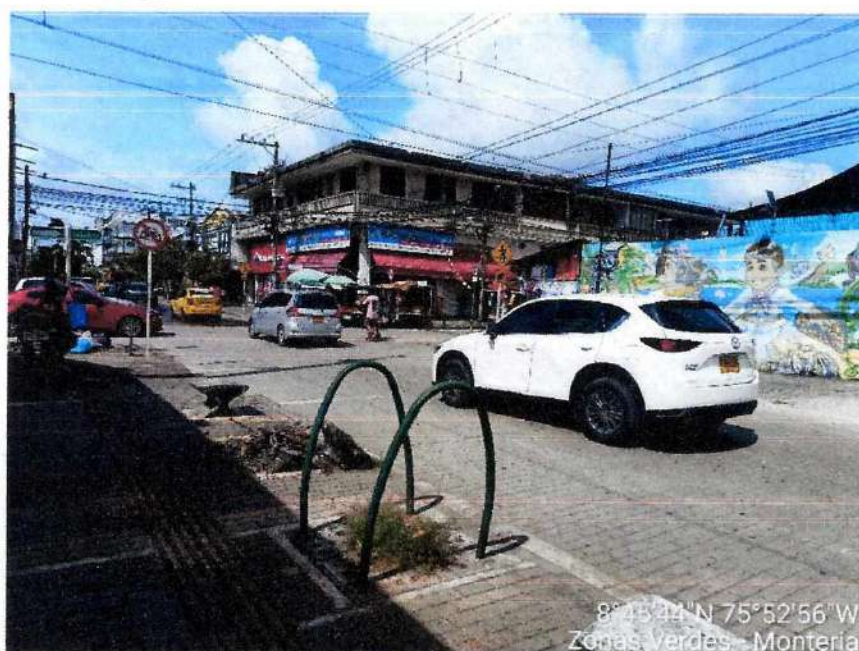
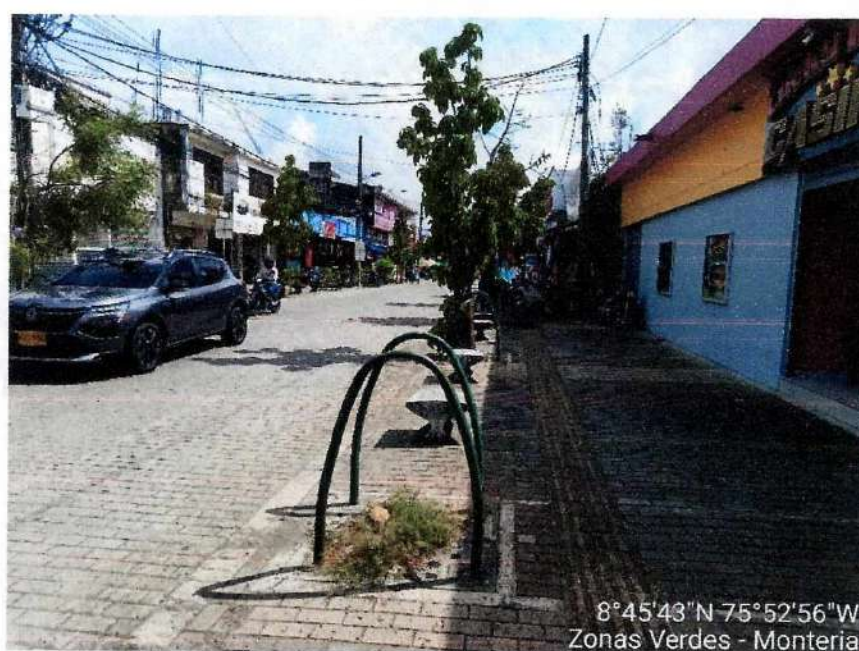
Las dos (2) imágenes anteriores evidencian el estado del sitio posterior a la remoción del árbol, con esta actividad se permite aumentar la seguridad tanto para los peatones como también el flujo vehicular que circula por este sector.

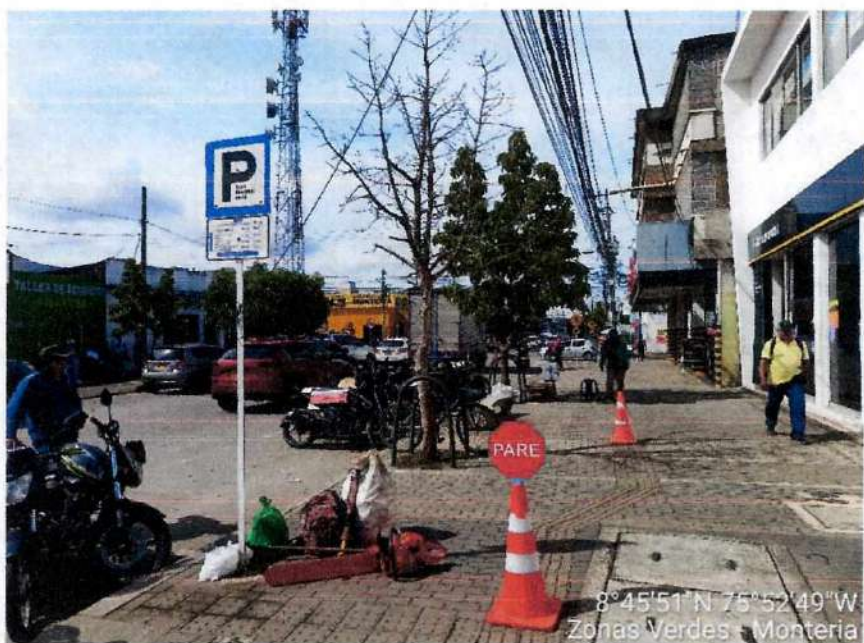
Las dos (2) imágenes anteriores evidencian el estado inicial de un (1) árbol de la especie Pera situado entre calles 41 y 40 con carrera segunda, este arbol se encontraba muerto en pie, presentando debilidad estructural al aplicarsele contacto, representando alto riesgo de volcamiento, por lo que se procede a realizar Tala por emergencia.

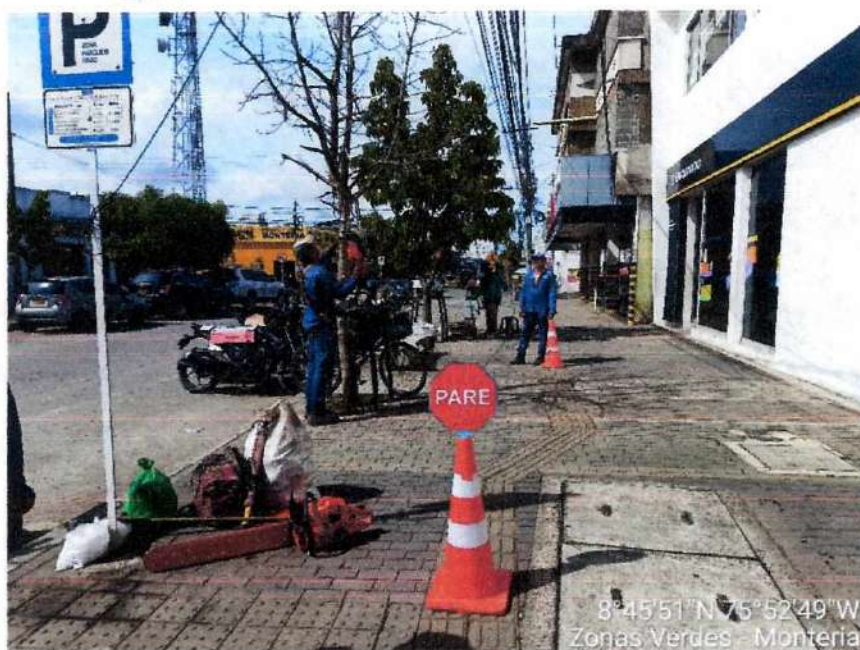
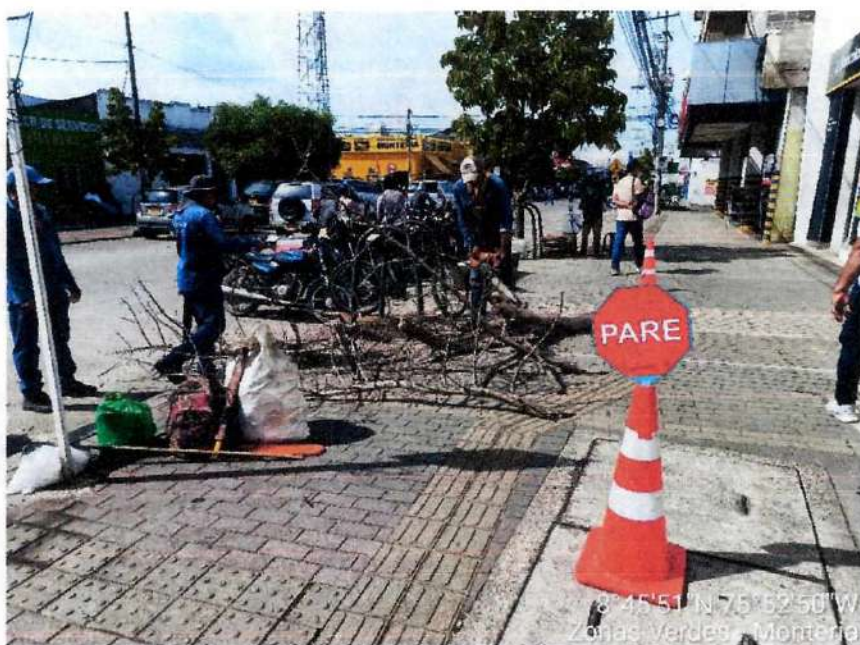
Las dos (2) imágenes anteriores evidencian la remoción del árbol por parte de los operarios, nótese el uso de las señalizaciones de tránsito acatando lo establecido en el plan de manejo de tránsito del proyecto.

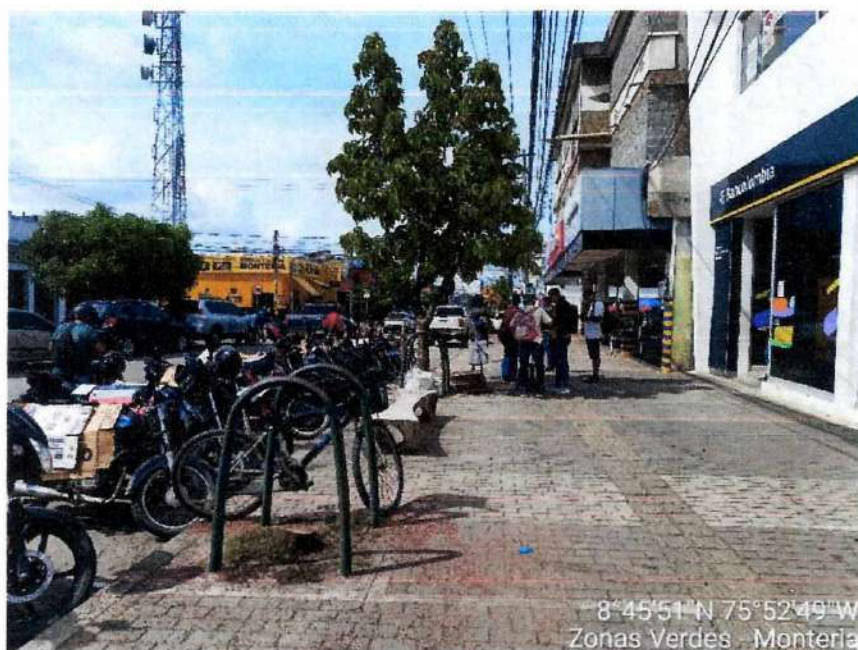
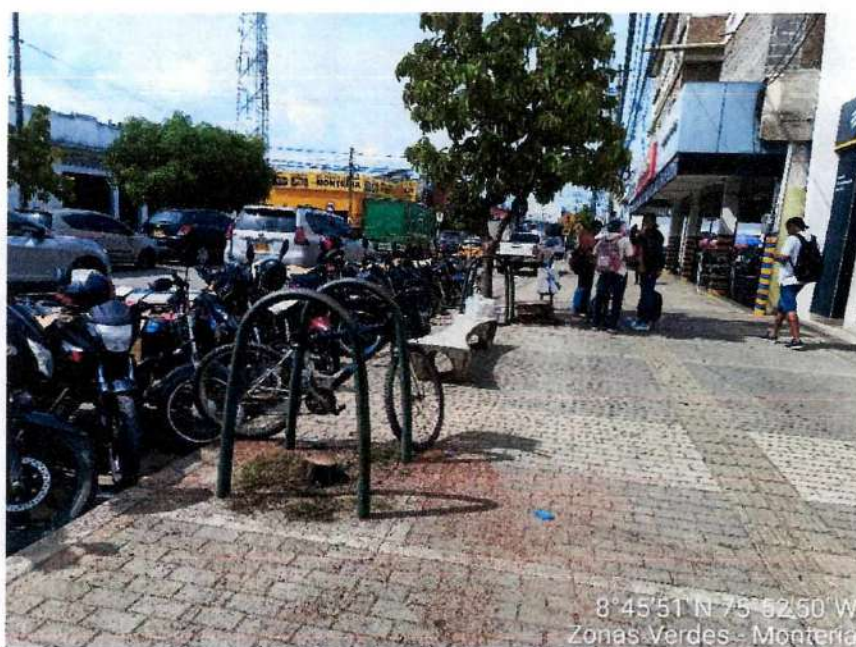
Las dos (2) imágenes anteriores evidencian el estado del sitio posterior a la remoción del árbol, con esta actividad se permite aumentar la seguridad tanto para los peatones como también el flujo vehicular que circula por este sector.

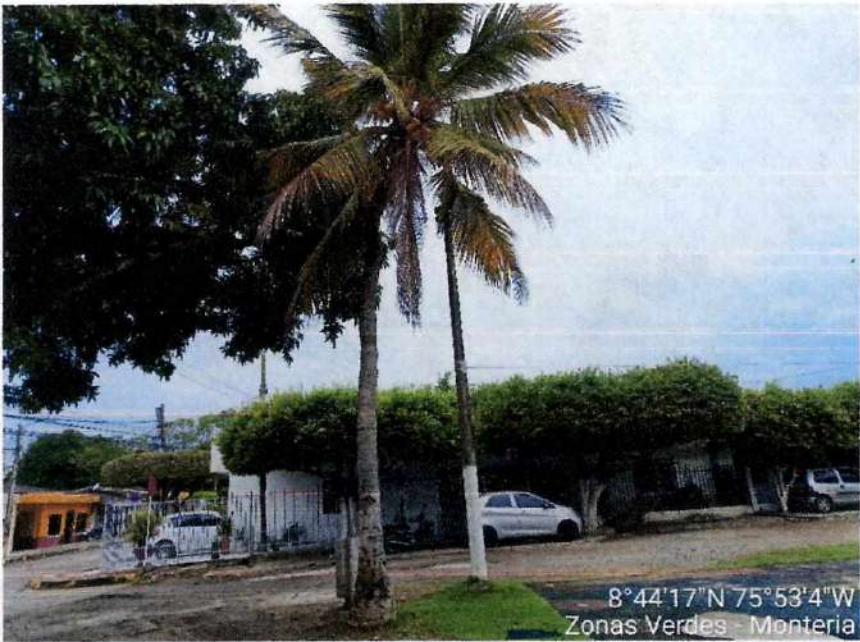
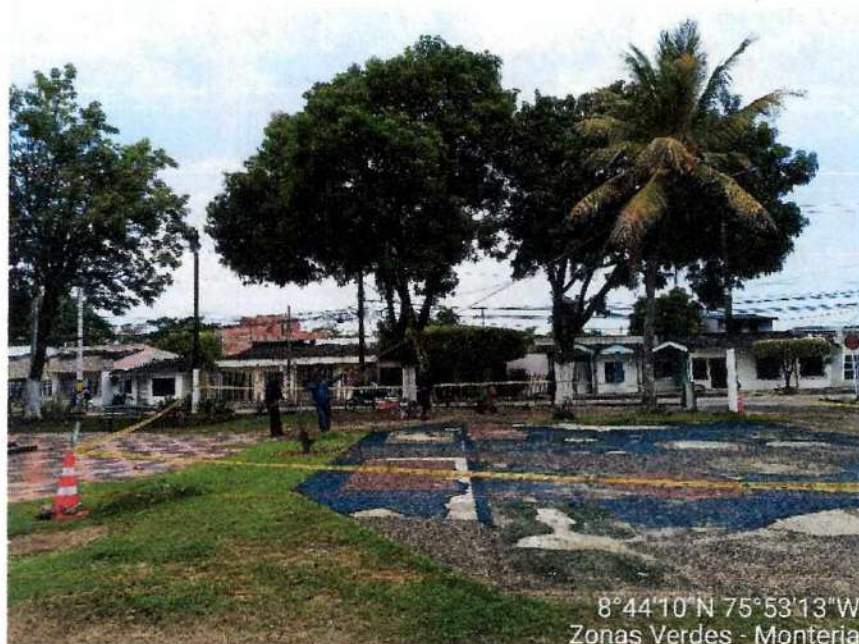
Las dos imágenes anteriores evidencian el estado inicial de un árbol de la especie Palmera de Coco situado en el Parque Divino Niño del Barrio P-5, el cual presentaba una inclinación pronunciada y significativa en dirección hacia el parque evidenciando inestabilidad estructural representando un alto riesgo de volcamiento, por lo que se procede a realizar la Tala del árbol en cumplimiento a la resolución 084 de 2025, nótese la delimitación del área de trabajo con cinta de seguridad y el uso de herramientas de señalización de tránsito, evitando la circulación de personas sobre el área delimitada, acatando lo establecido en el plan de manejo de tránsito del proyecto.

LAS SIGUIENTES IMÁGENES CORRESPONDEN A LA INTERVENCION REALIZADA EN LA PARQUE DIVINO NIÑO DEL BARRIO P-5, UN ARBOL DE LA ESPECIE COCO EL CUAL PRESENTABAN MAL ESTADO FITOSANITARIO Y ALTO RIESGO DE VOLCAMIENTO SOBRE ESTE PARQUE, POR LO QUE SE PROCEDE A REALIZAR TALA DEL ARBOL EN CUMPLIMIENTO A LA RESOLUCION 084 DE 2025.

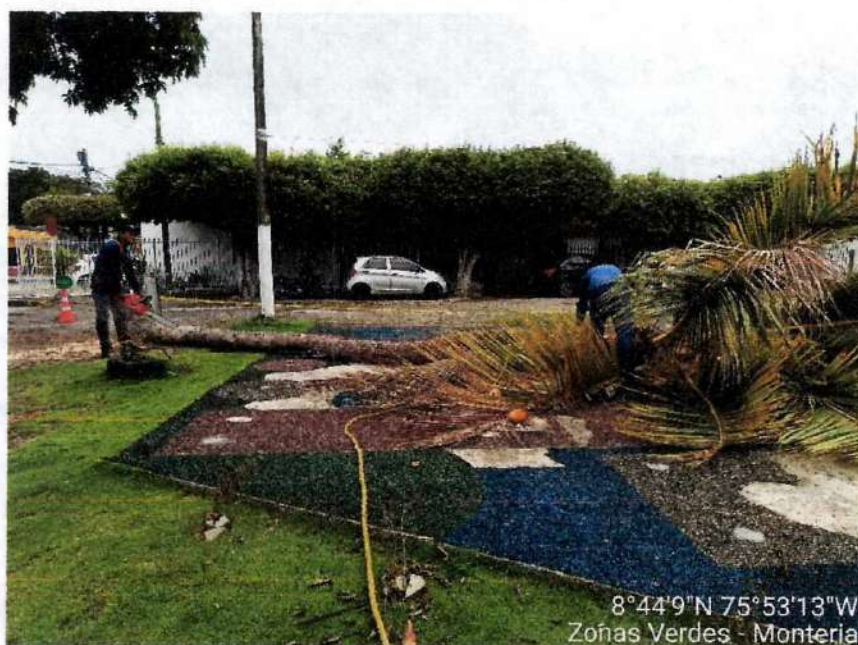
La imagen anterior evidencia la tala de los árboles por parte de los operarios, nótese el uso de las señalizaciones de tránsito acatando lo establecido en el plan de manejo de tránsito del proyecto.

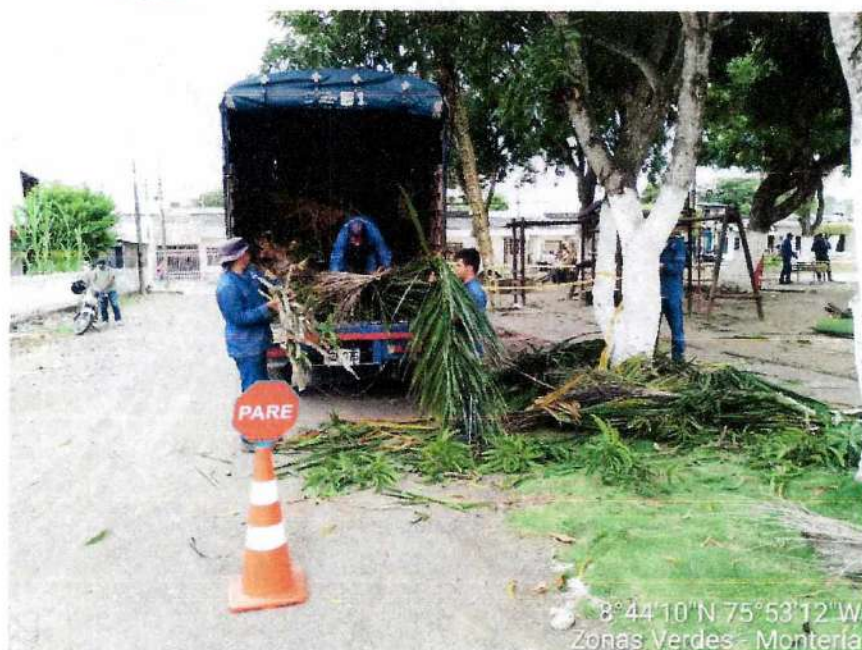
La imagen anterior evidencia la recolección de los residuos generados durante la actividad.

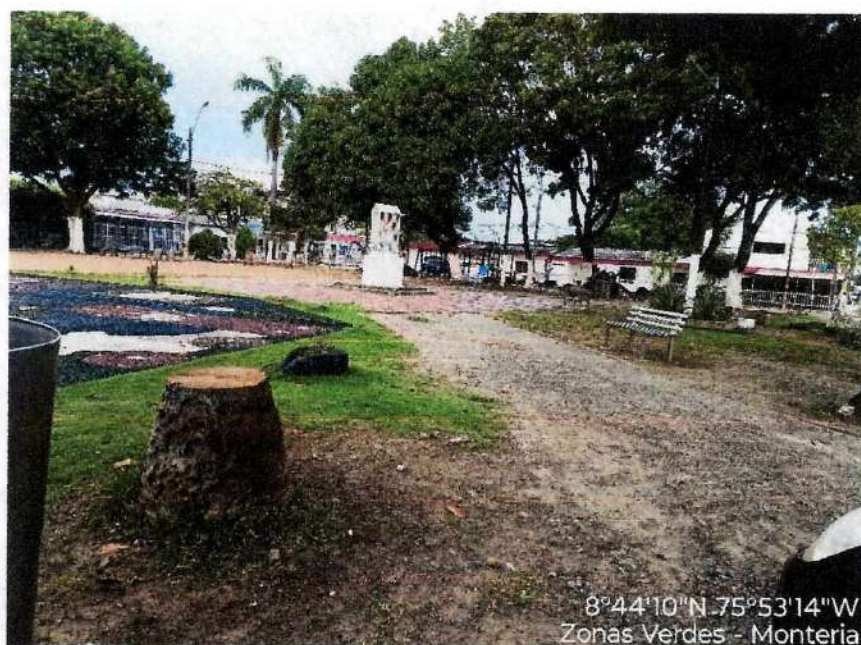
La imagen anterior evidencia el estado del parque posterior a la remoción del árbol, con esta actividad se permite aumentar la seguridad en estos espacios recreativos al evitar riesgos lesivos para los niños y adultos que realizan deporte en este parque.

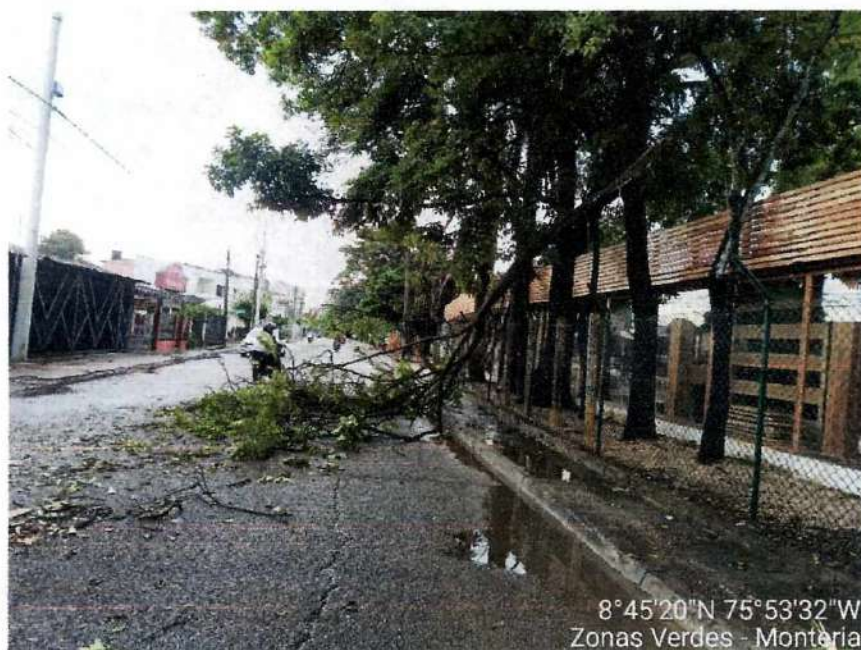
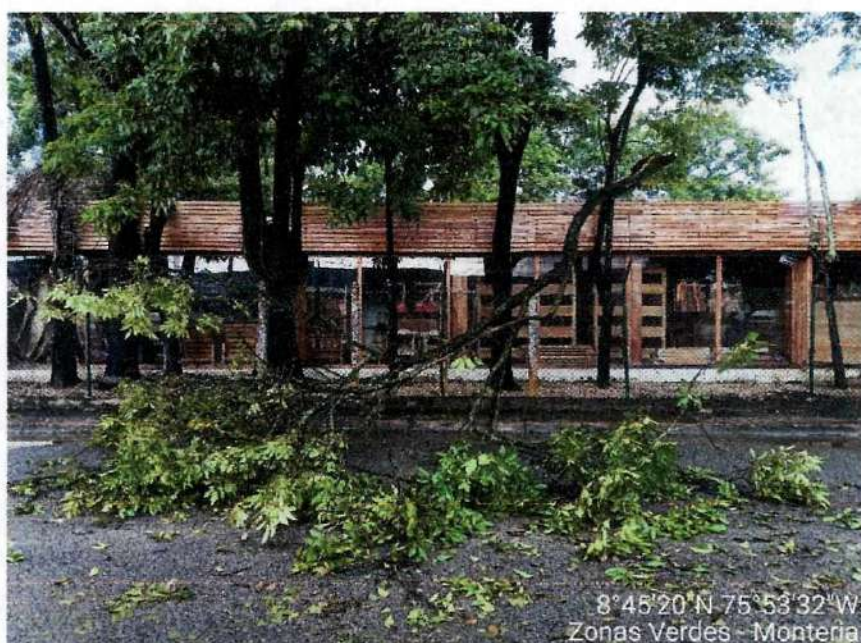
Las dos (2) imágenes anteriores evidencian el volcamiento de un árbol de la especie Roble situado en la calle 25 carrera 3w, este volcamiento fue posterior a un evento de precipitación y fuertes vientos, impidiendo el paso del flujo vehicular en este tramo, además de representar un riesgo alto de lesión si completase a bajar dicho árbol, por lo que se procede a realizar Tala por Emergencia.

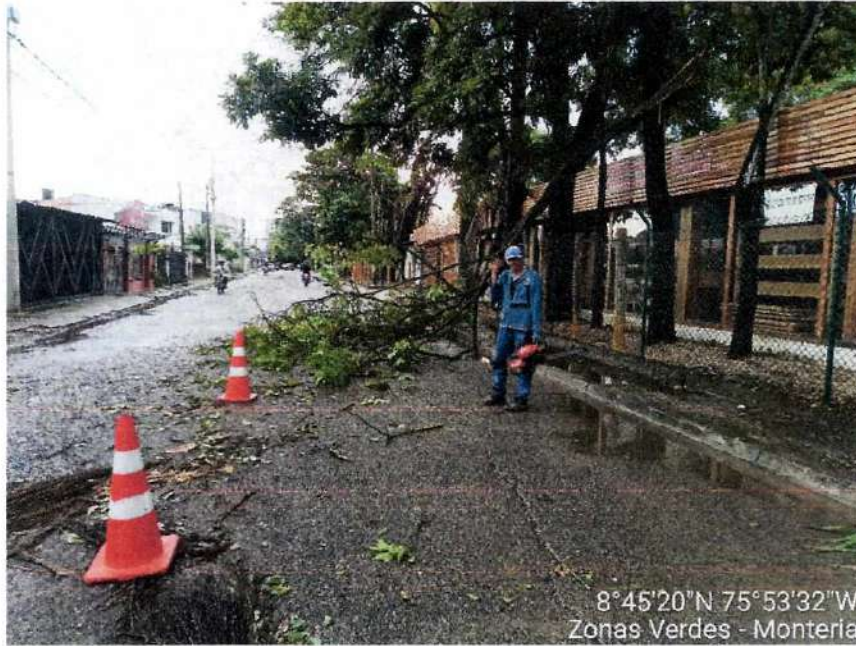
La imagen anterior evidencia la remoción del árbol por parte de los operarios, nótese el uso de las señalizaciones de tránsito acatando lo establecido en el plan de manejo de tránsito del proyecto.

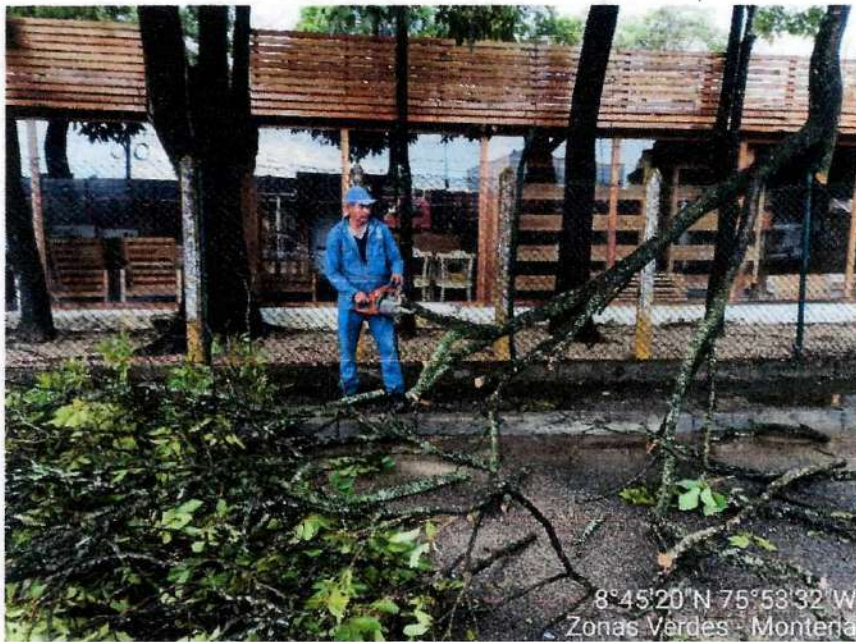
La imagen anterior evidencia la remoción del árbol por parte de los operarios.

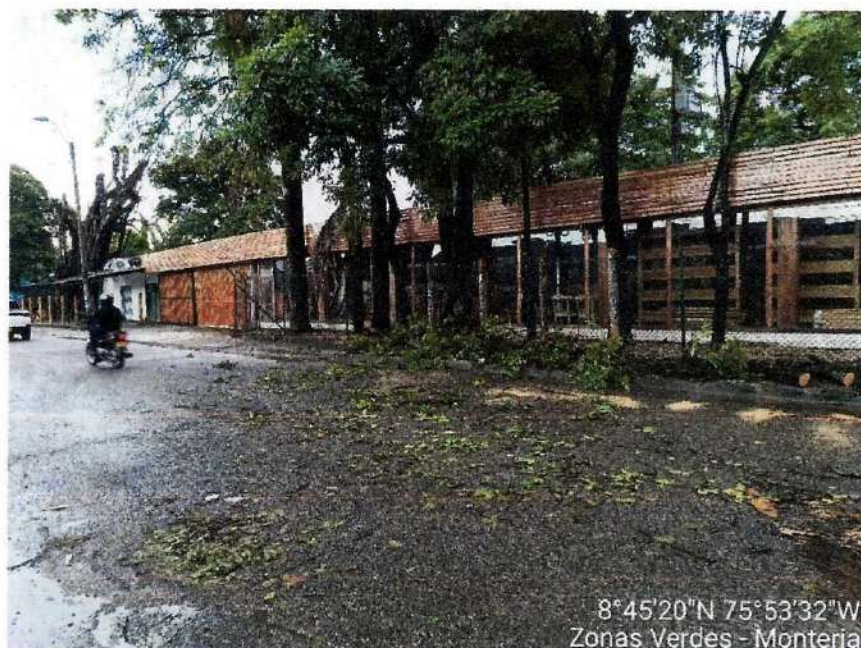
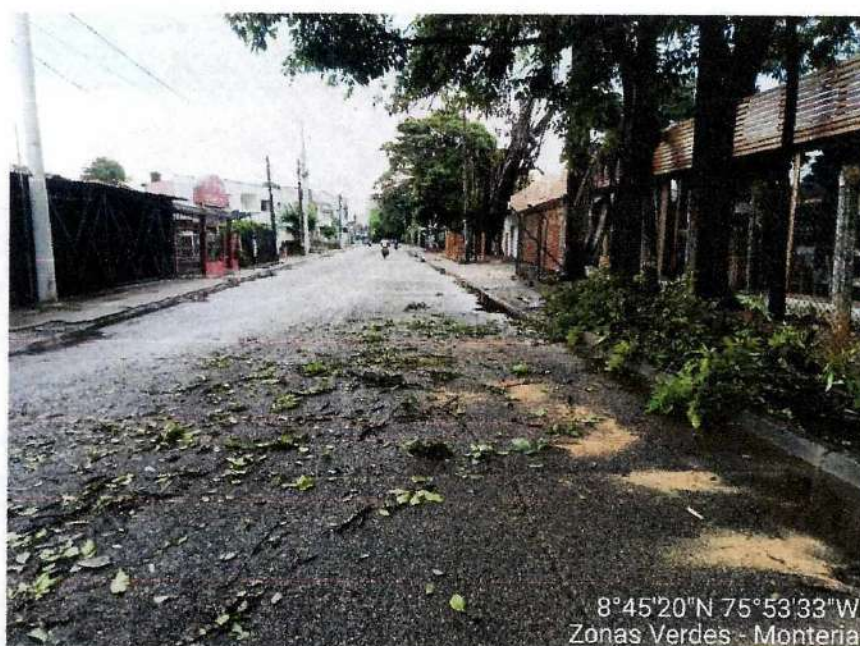
Las dos (2) imágenes anteriores evidencian el estado del sitio posterior a la remoción del árbol, con esta actividad se permite aumentar la seguridad de los ciudadanos al evitar lesiones por el desprendimiento de ramas de estos árboles.

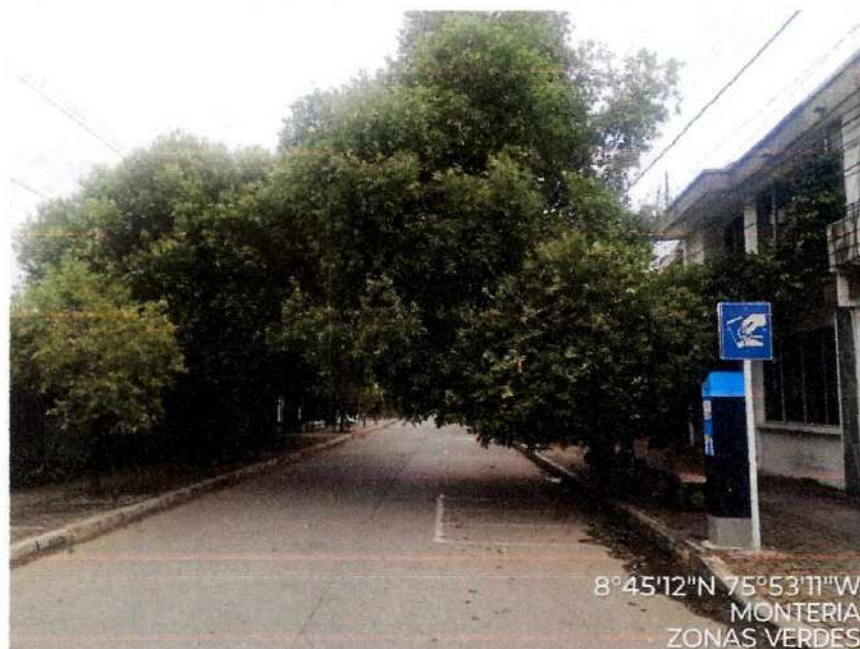
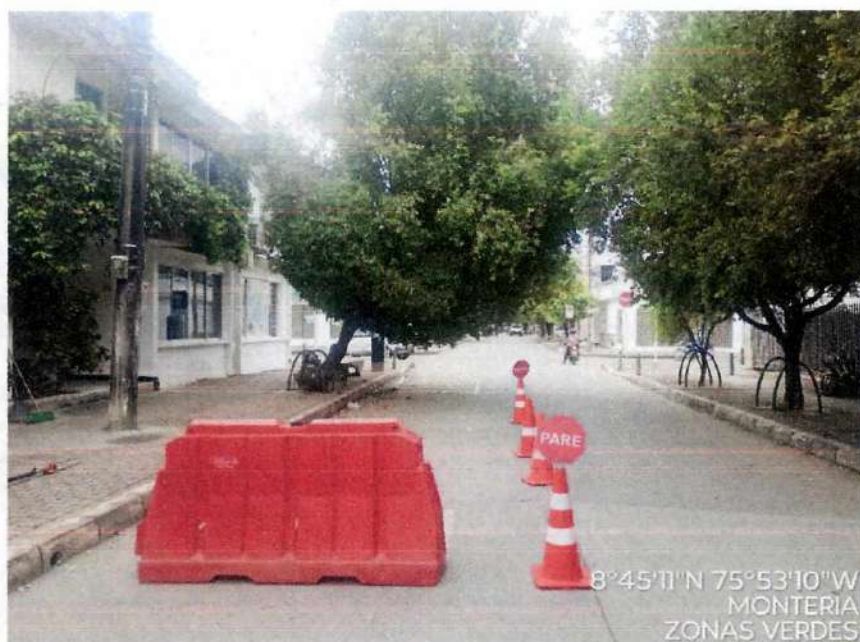
Las dos (2) imágenes anteriores evidencian el estado inicial de un (1) árbol de la especie Oiti, el cual posterior a un evento de fuertes vientos presentó inclinación pronunciada sobre la carretera, representando un alto riesgo de volcamiento, pudiendo causar un riesgo lesivo a transeúntes y flujo vehicular que circula por este tramo vial, por lo que se delimita el área de trabajo acatando lo establecido en el plan de manejo de tránsito del proyecto y se procede a realizar Tala por emergencia.

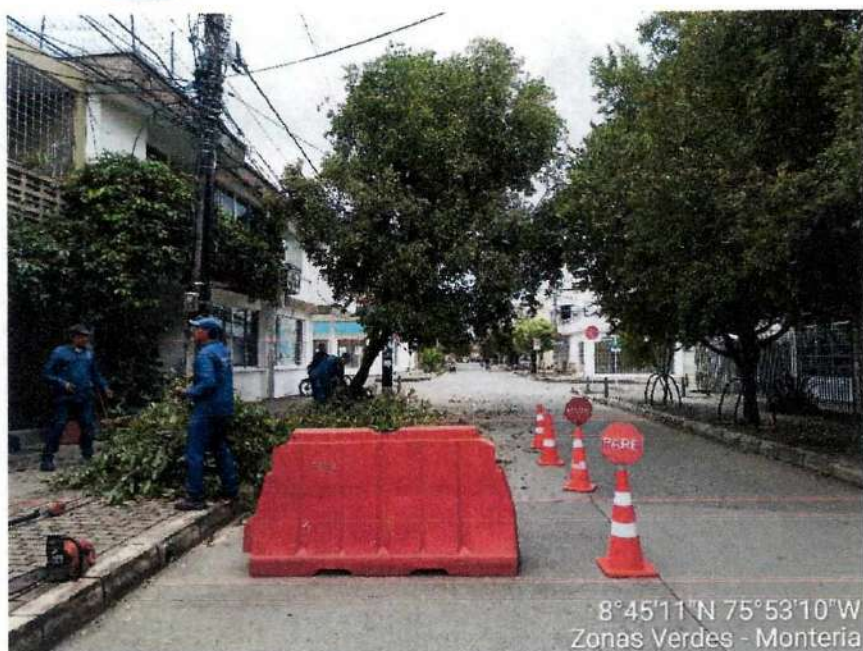
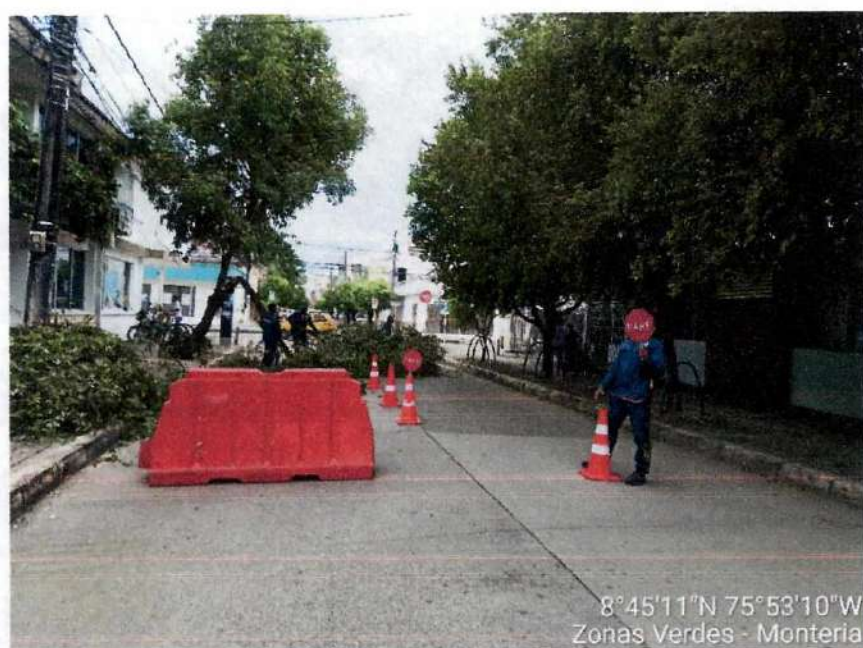
Las dos (2) imágenes anteriores evidencian la remoción del árbol por parte de los operarios, nótese el uso de las señalizaciones de tránsito acatando lo establecido en el plan de manejo de tránsito del proyecto.
