## Consorcio jardines del Sinú

7. RIEGO DE ARBUSTOS Y GRAMAS

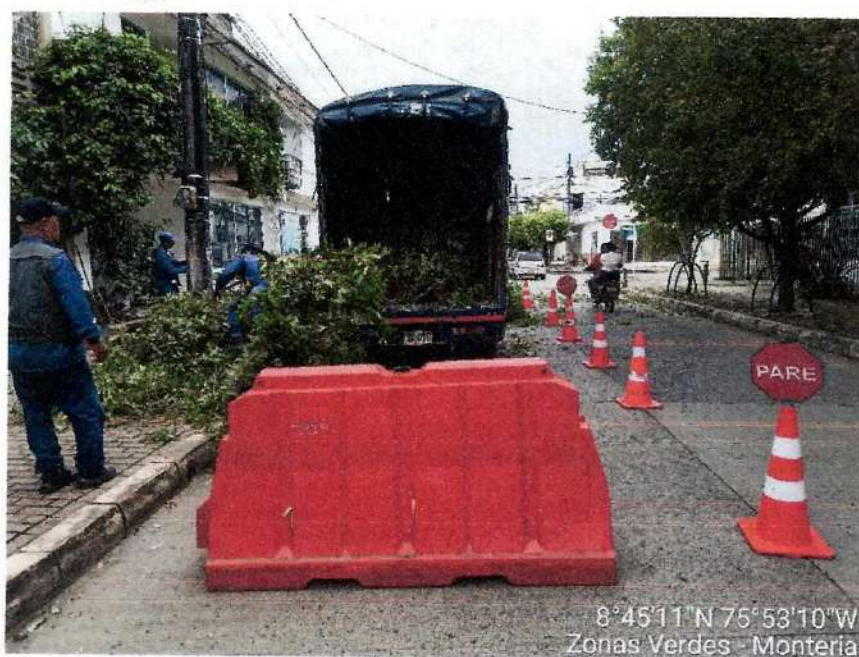
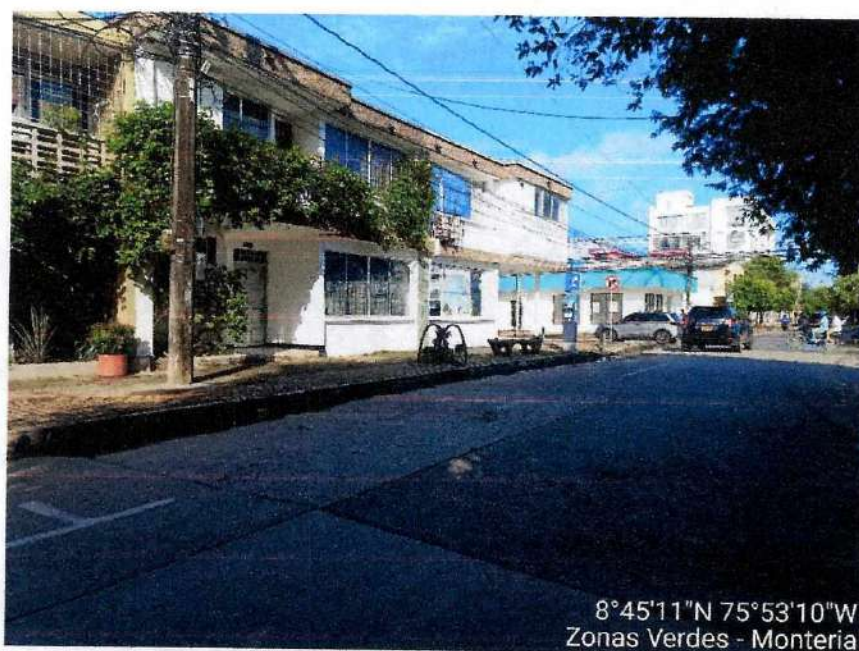
Las dos (2) imágenes anteriores evidencian la recolección de los residuos generados durante la intervención y el estado del sitio posterior a la remoción del árbol, con esta actividad se permite aumentar la seguridad en este tramo vial al evitar riesgos lesivos ante el volcamiento de árboles.

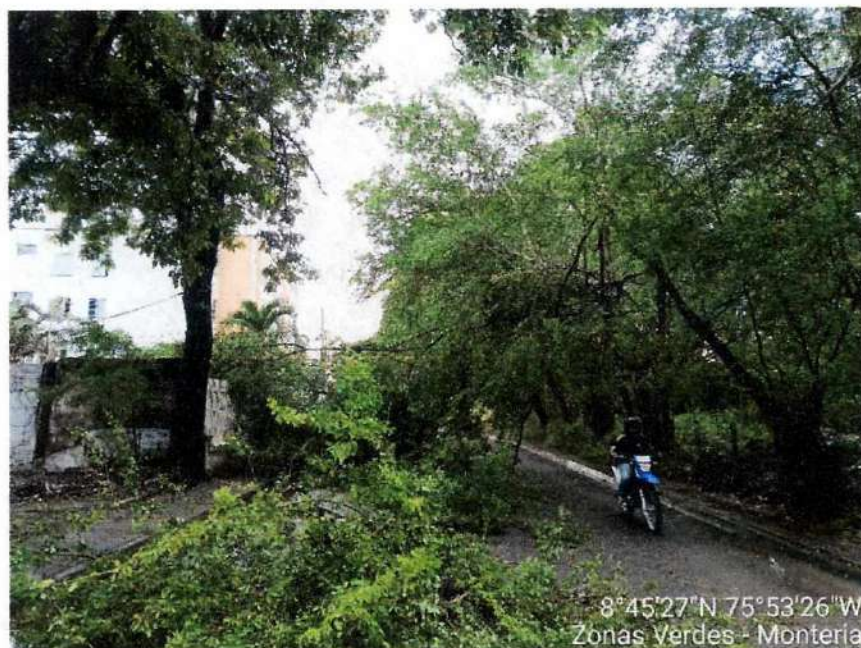
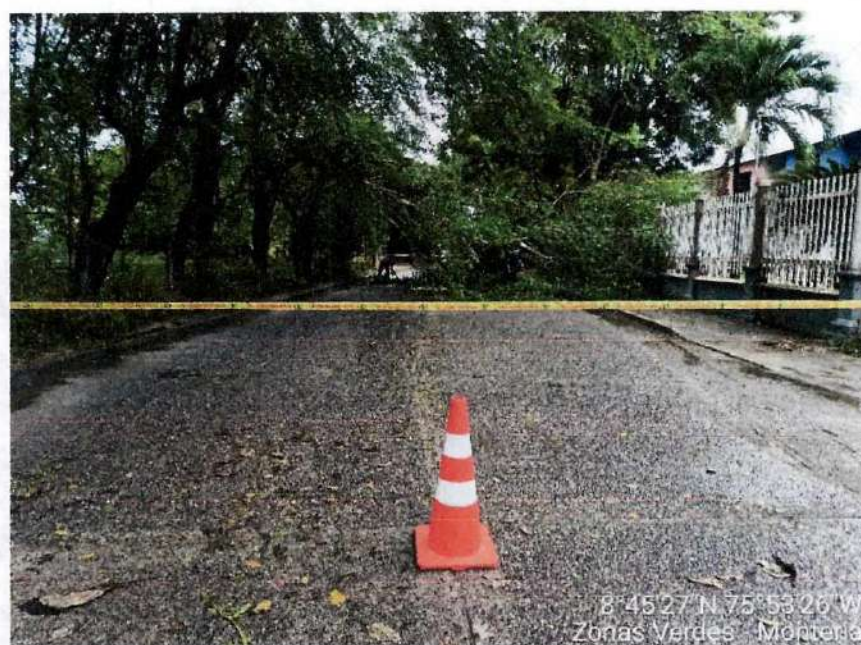
LAS SIGUIENTES IMÁGENES CORRESPONDEN A LA INTERVENCION REALIZADA EN LA CALLE 28 Y 28 CARRERA 3W, DOS ARBOLES DE LA ESPECIE ESPINO VOLCADOS SOBRE LA CARRETERA IMPIDIENDO EL PASO VEHICULAR, EN ESTA ZONA DE ALTO FLUJO DE TRANSEUNTES Y VEHICULOS POR LO QUE SE PROCEDIO A REALIZAR TALA POR EMERGENCIA.

Las dos (2) imágenes anteriores evidencian el estado inicial de dos (2) árboles de la especie Espino volcados en la calle 28 y 28A con carrera 3w del Barrio Buenavista, una zona de alto flujo vehicular y de paso de transeúntes, por lo que se procede a realizar la delimitación del área de trabajo con señalizaciones de tránsito y se realizó Tala por Emergencia.

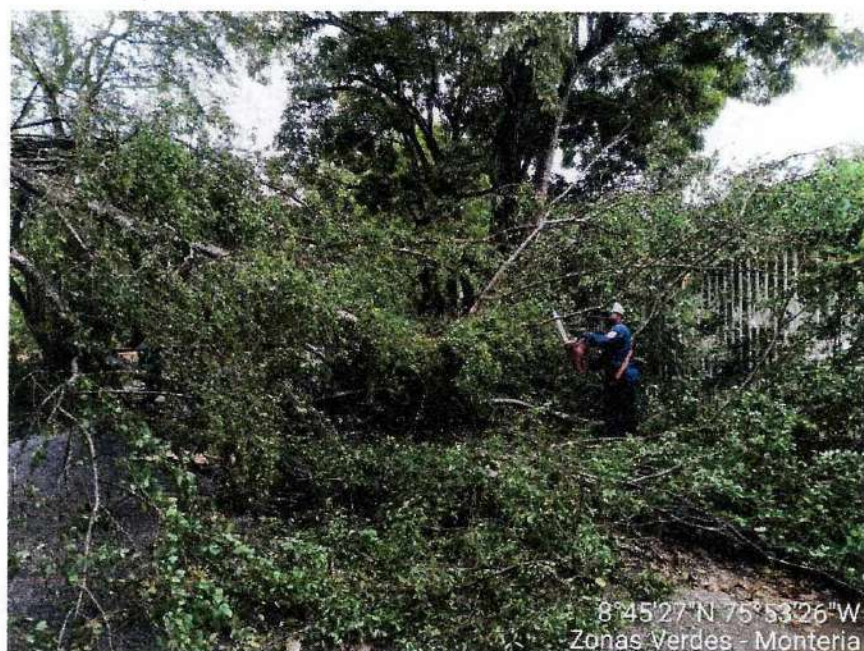
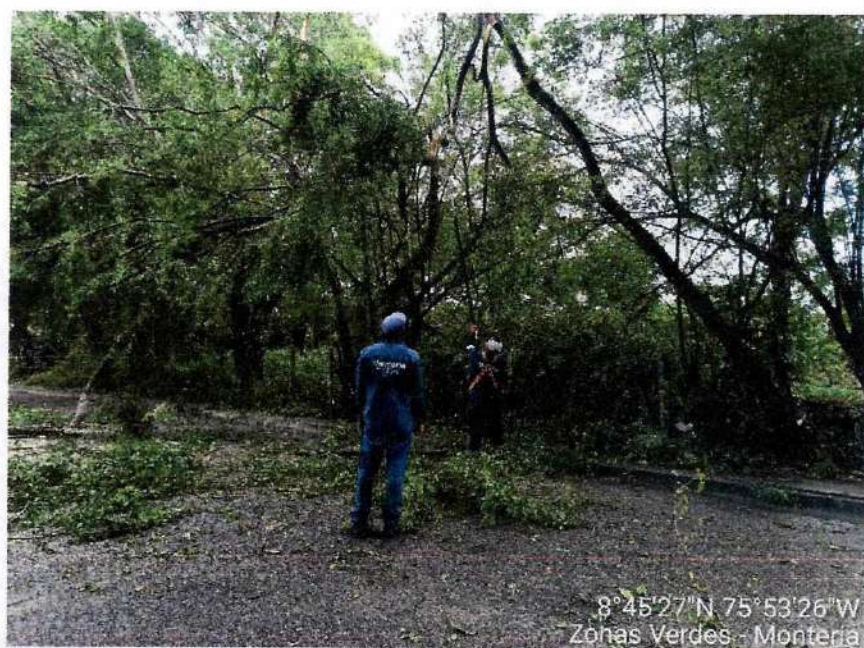
Las dos (2) imágenes anteriores evidencian la remoción del árbol por parte de los operarios.

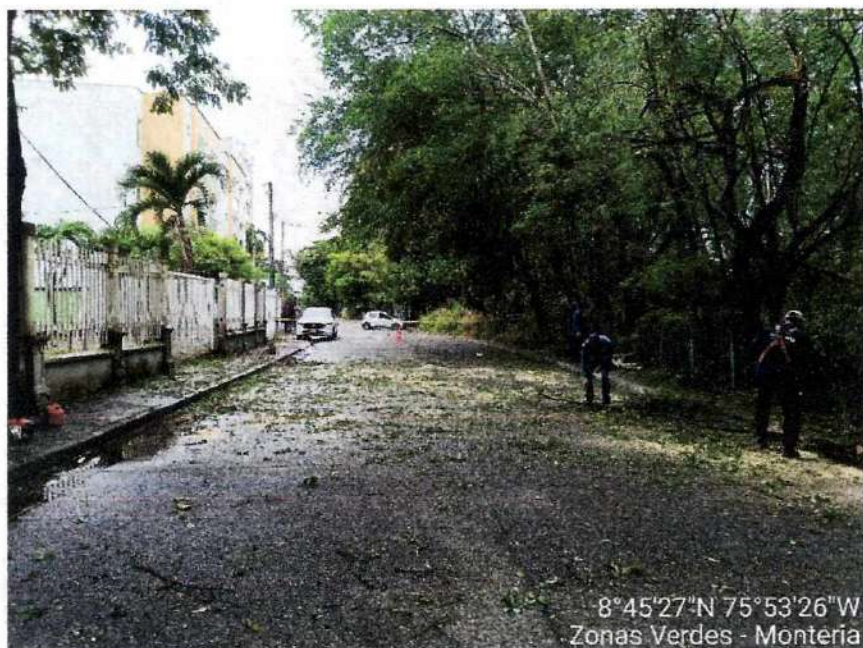
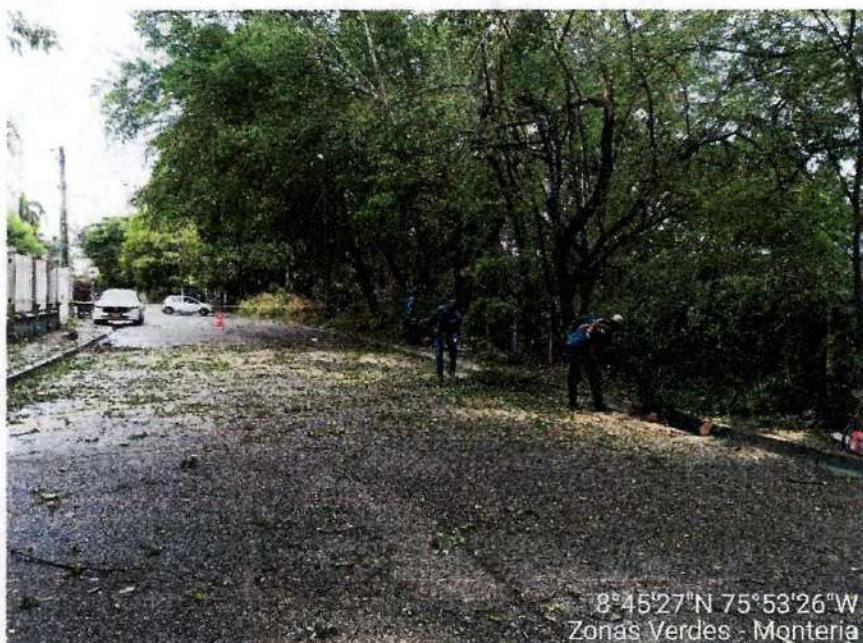
Las dos (2) imágenes anteriores evidencian el estado del sitio posterior a la remoción del árbol, con esta actividad se permite aumentar la seguridad de los ciudadanos, permitir el paso del flujo vehicular y de transeúntes sin riesgo alguno a esta zona de vital importancia para la ciudad.

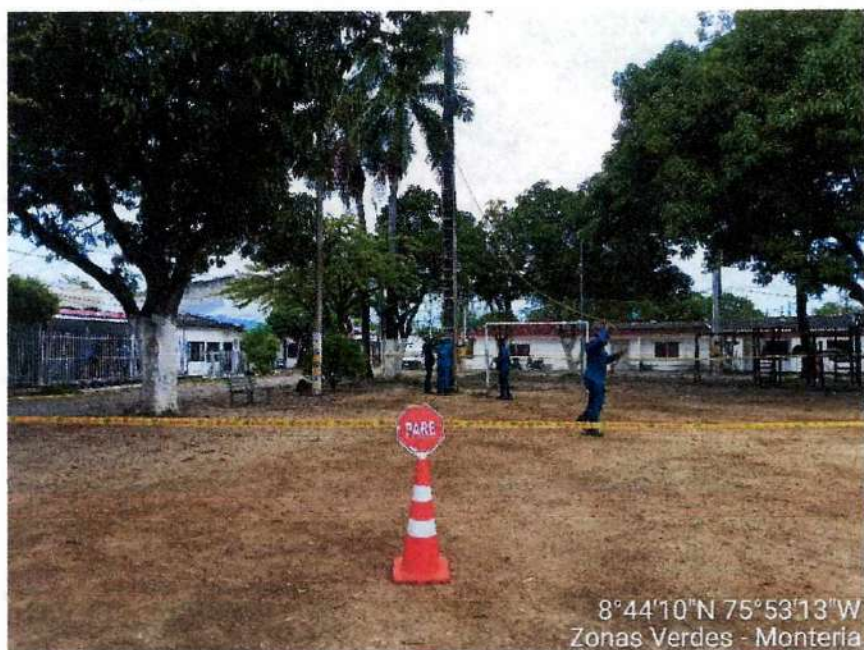
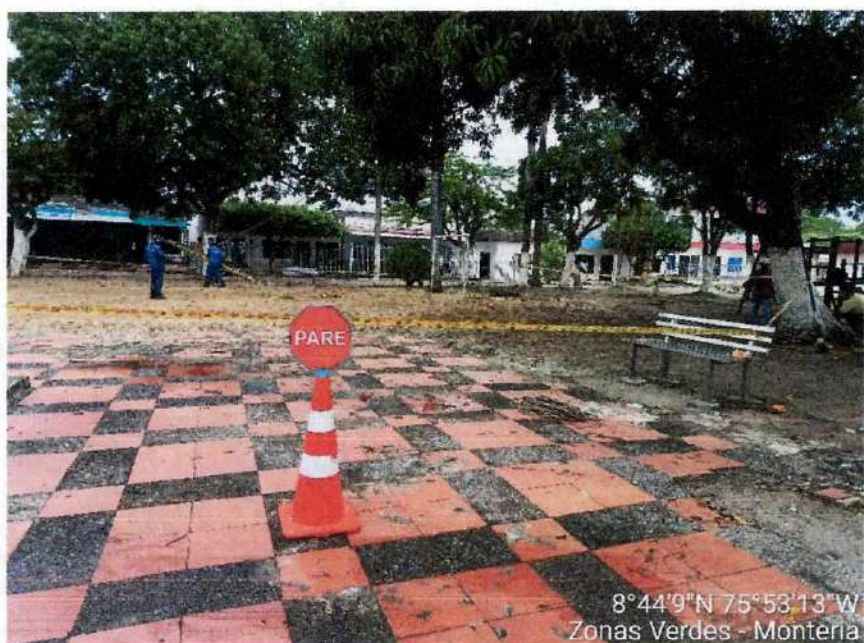
Las dos (2) imágenes anteriores evidencian la delimitación del Parque con cinta de seguridad y Conos de Tránsito con su respectiva paleta de señalización, con el fin de evitar el ingreso de habitantes sobre el área de trabajo durante la remoción de los árboles.

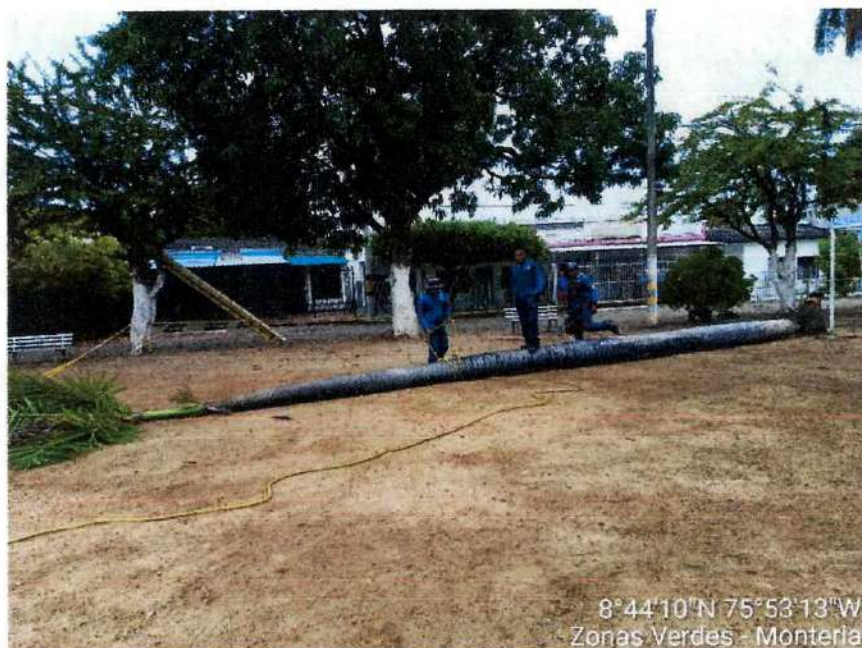
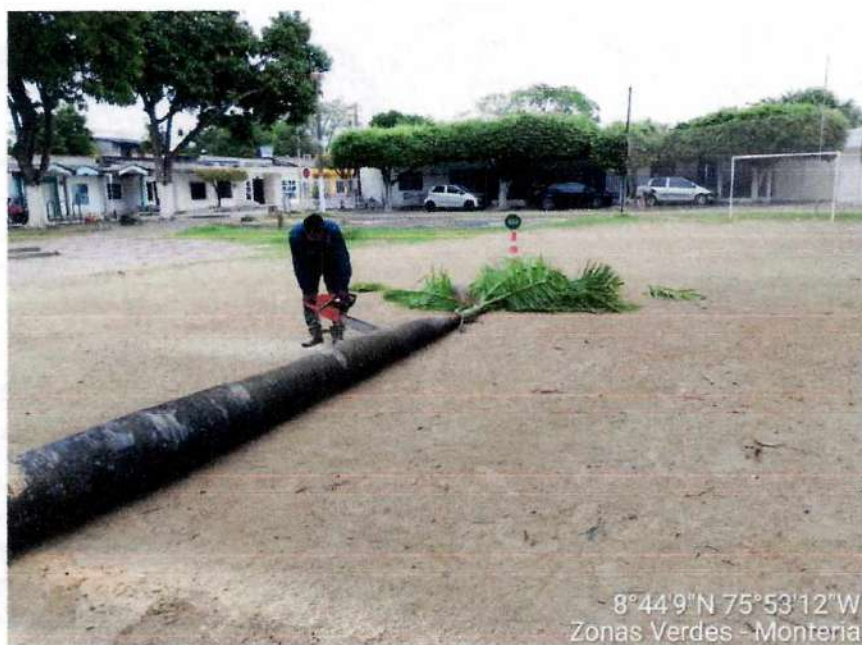
Las dos (2) imágenes anteriores evidencian la remoción del árbol por parte de los operarios, nótese el uso de las señalizaciones acatando lo establecido en el plan de manejo de tránsito del proyecto.

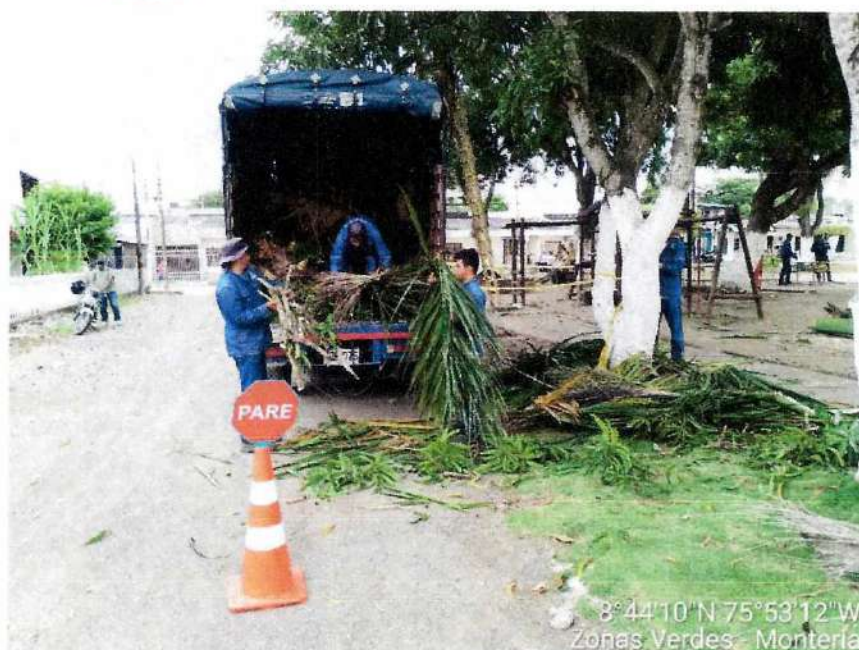
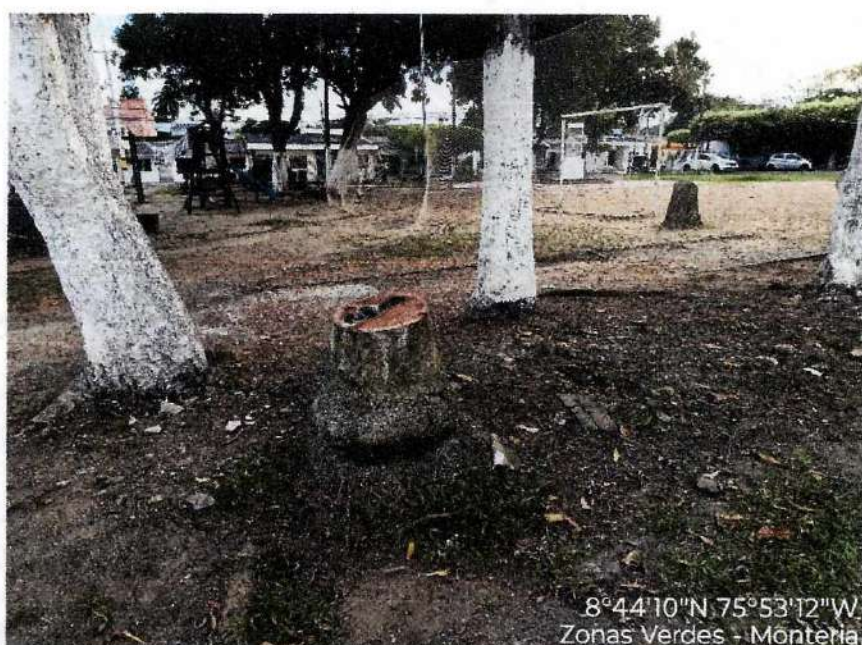
Las dos (2) imágenes anteriores evidencian la recolección de los residuos generados durante la remoción de los árboles y el estado del sitio posterior a la remoción de los árboles, con esta actividad se permite aumentar la tranquilidad de los habitantes de este sector y que realizan actividades recreativas en este parque, al evitar riesgo de volcamiento ante eventos de fuertes vientos o precipitaciones.

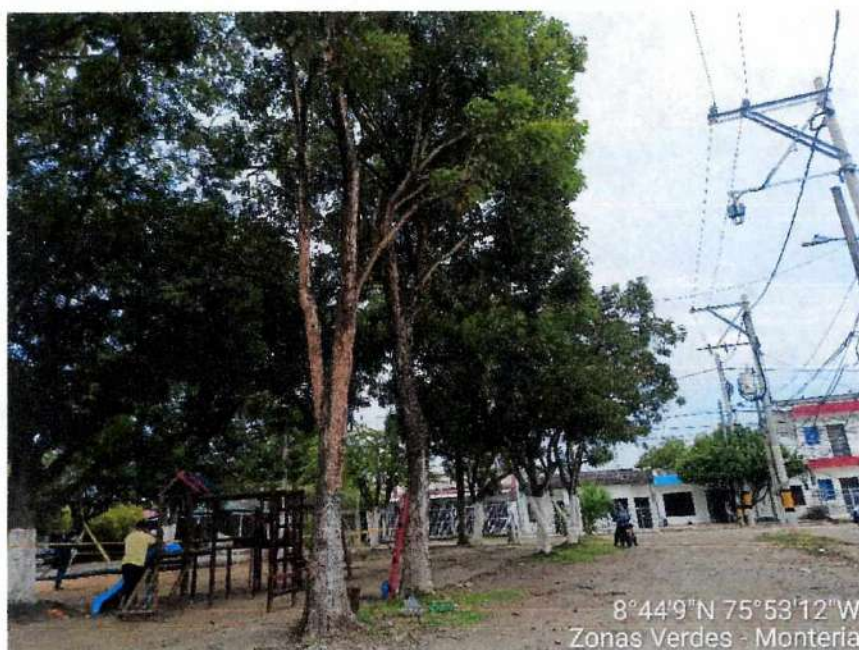
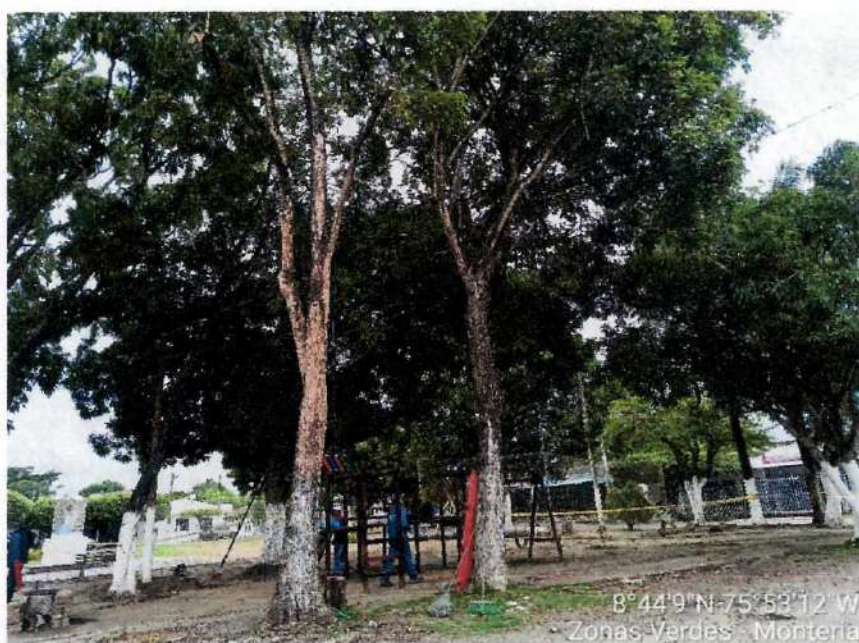
**LAS SIGUIENTES IMÁGENES CORRESPONDEN A LA INTERVENCION REALIZADA EN EL PARQUE DIVINO NIÑO EN EL BARRIO P-5, DOS ARBOLES DE LA ESPECIE ROBLE SITUADOS EN INMEDIACIONES DE ESTE PREDIO Y CON MAL ESTADO FITOSANITARIO Y ALTO RIESGO DE VOLCAMIENTO REPRESENTANDO UN PELIGRO PARA LOS NIÑOS Y JOVENES QUE REALIZAN SUS ACTIVIDADES EN ESTE PARQUE, POR LO QUE SE PROCEDE A REALIZAR TALA POR RESOLUCION 084 DE 2025.**

Las dos (2) imágenes anteriores evidencian dos arboles de la especie Roble situados en el parque Divino Niño del barrio P-5, estos arboles presentaban mal estado fitosanitario, presencia de isópteros (comején) en su fuste, además de presentar levantamiento de las placas de concreto del parque por medio de sus raíces, por lo que se procede a realizar tala por medio de la resolución 084 de 2025.

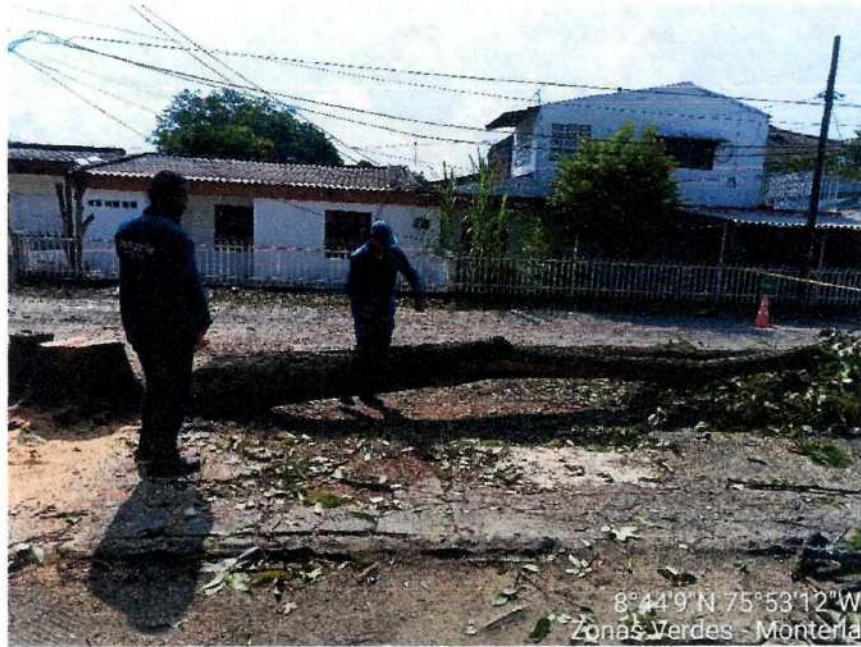
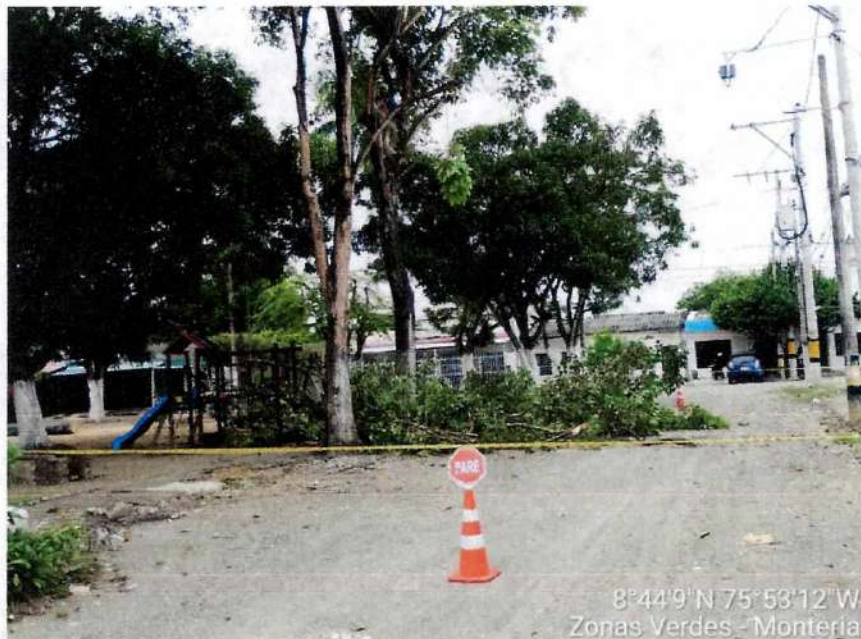
Las dos (2) imágenes anteriores evidencian la remoción de los árboles por parte de los operarios, nótese el uso de las señalizaciones de tránsito acatando lo establecido en el plan de manejo de tránsito del proyecto.

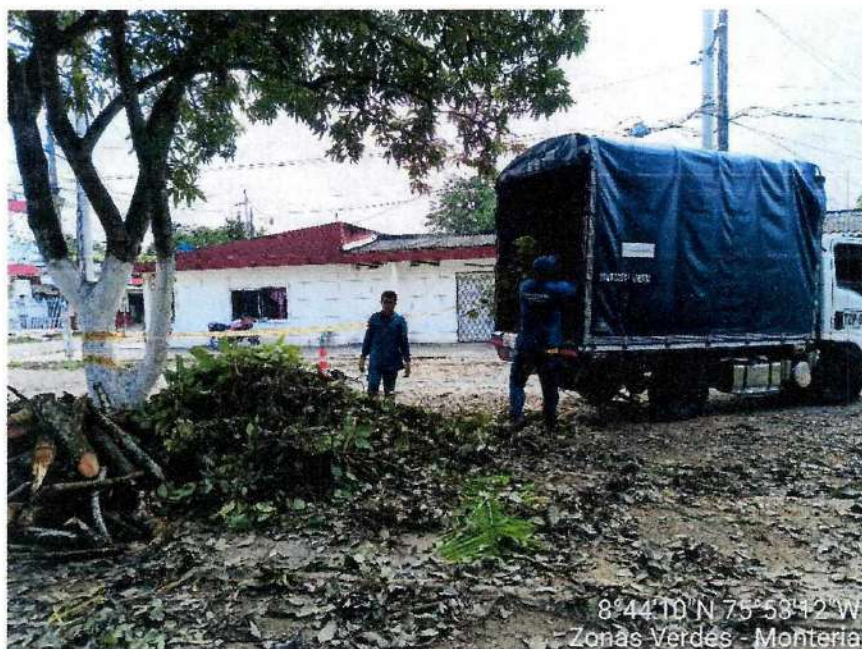
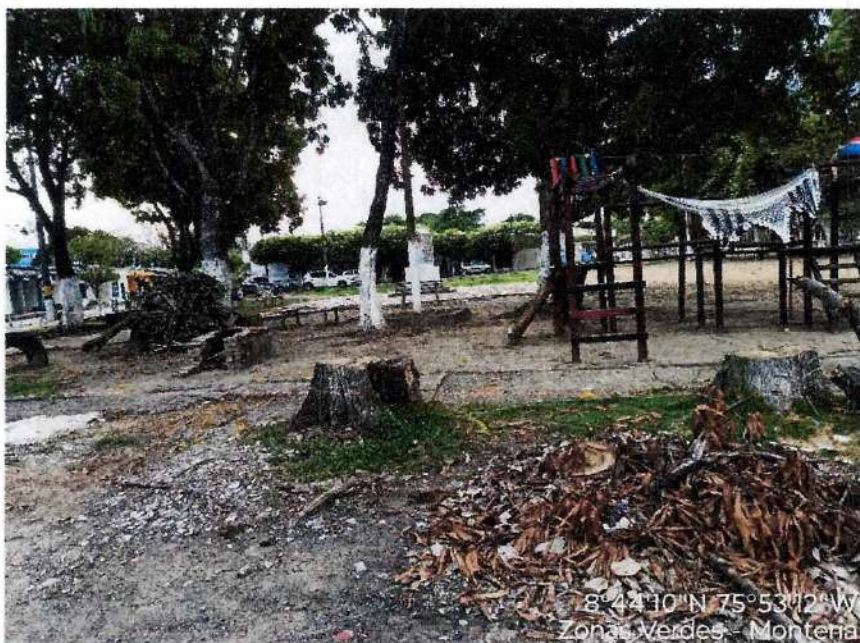
Las dos (2) imágenes anteriores evidencian la recolección de los residuos generados durante la intervención y el estado del parque posterior a la remoción de los árboles, con esta actividad se permite aumentar la seguridad en estos espacios recreativos al evitar riesgos lesivos por el levantamiento de las placas de concreto o la caída de ramas secas.

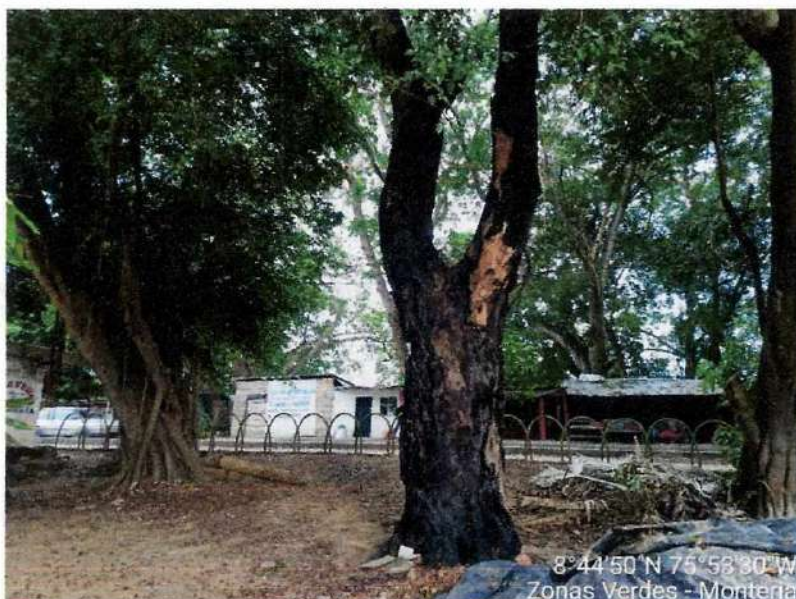
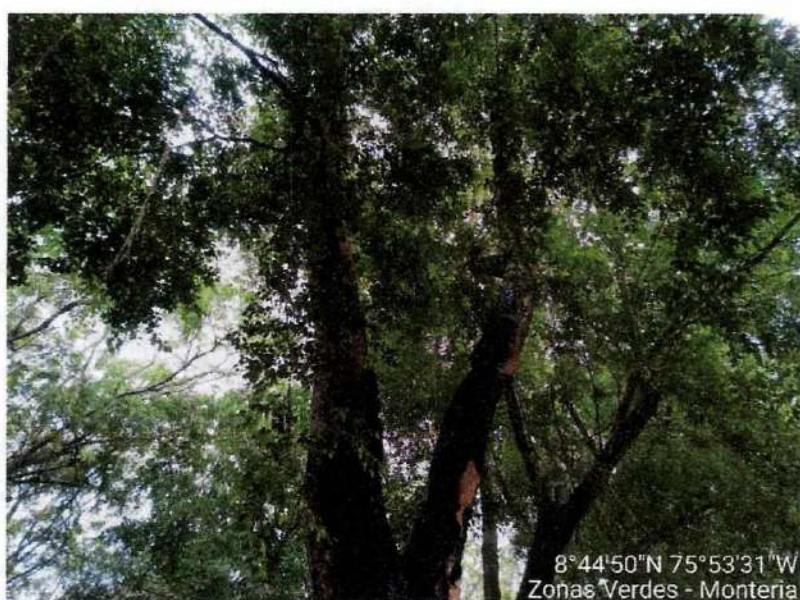
LAS SIGUIENTES IMÁGENES CORRESPONDEN A LA INTERVENCION REALIZADA EN EL BARRIO BUENAVISTA SECTOR PUERTO PLATANITO, UN ARBOL DE LA ESPECIE OREJERO EL CUAL SE ENCONTRO CON RASGOS DE INCINERACION, PRESENTABA MAL ESTADO FITOSANITARIO Y ALTO RIESGO DE VOLCAMIENTO SOBRE EL TRAMO VIAL, POR LO QUE SE PROCEDE A REALIZAR TALA DEL ARBOL EN CUMPLIMIENTO A LA RESOLUCION 081 DE 2024.

Las dos (2) imágenes anteriores evidencian el estado de un (1) árbol de la especie Orejero situado en el barrio Buenavista Sector Puerto Platanito, al momento de la intervención se pudo constatar los rasgos de incineración del árbol al notarse su corteza carbonizada, presentando mal estado fitosanitario y alto riesgo de volcamiento, representando un riesgo para la integridad de los habitantes, por lo que se procede a realizar Tala por medio de la resolución 084 de 2024.

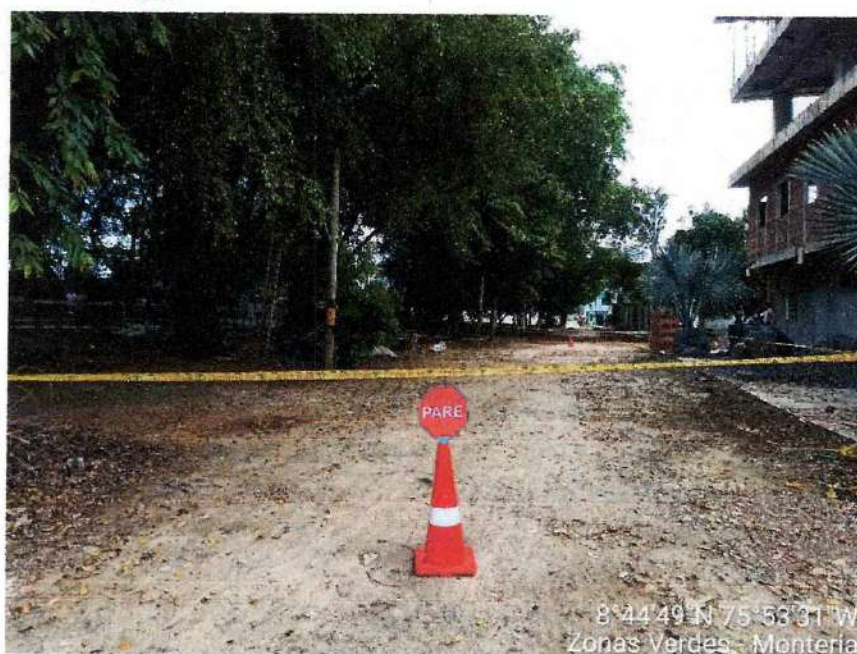
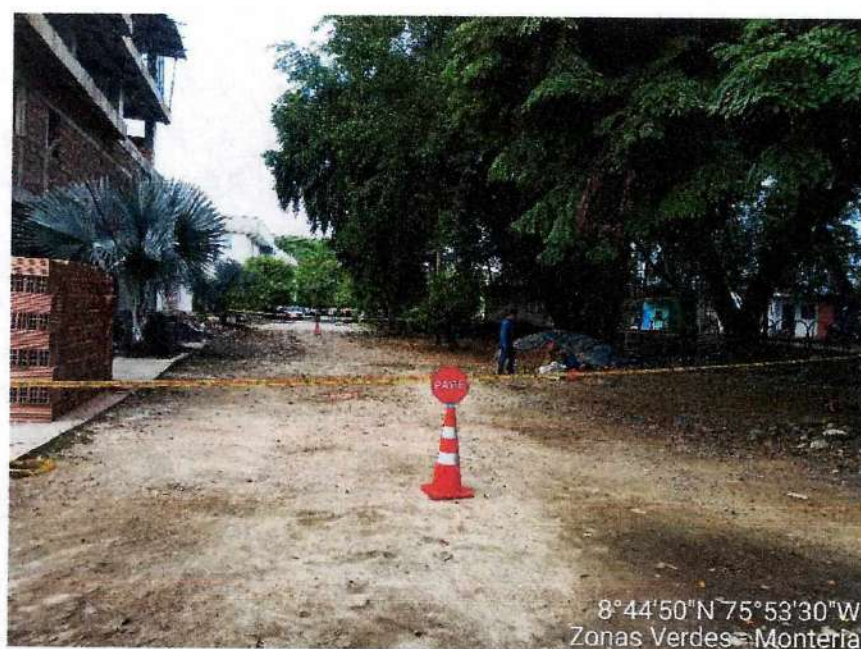
Las dos (2) imágenes anteriores evidencian la delimitación y cerramiento del tramo vial para la ejecución de la remoción del árbol, acatando lo establecido en el plan de manejo de tránsito del proyecto.

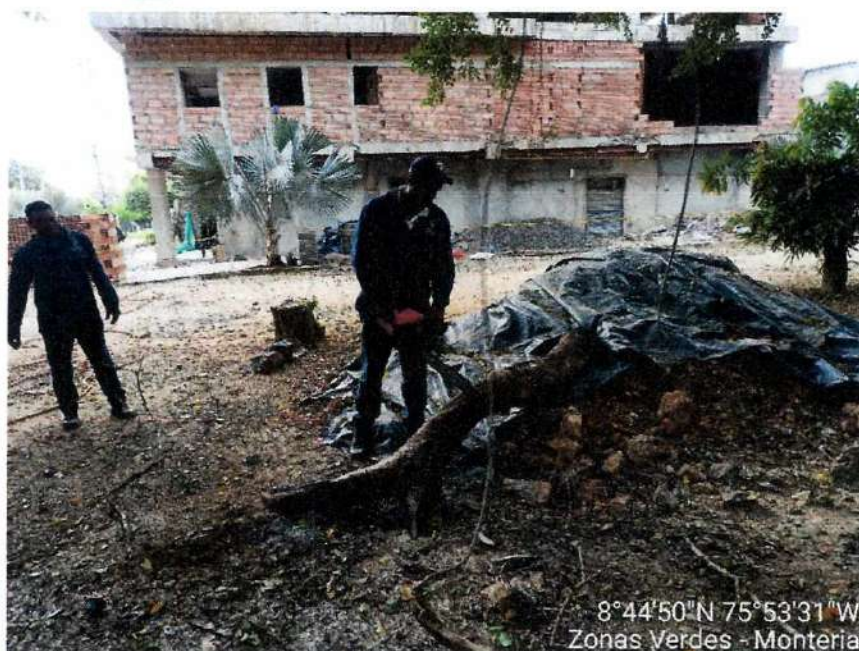
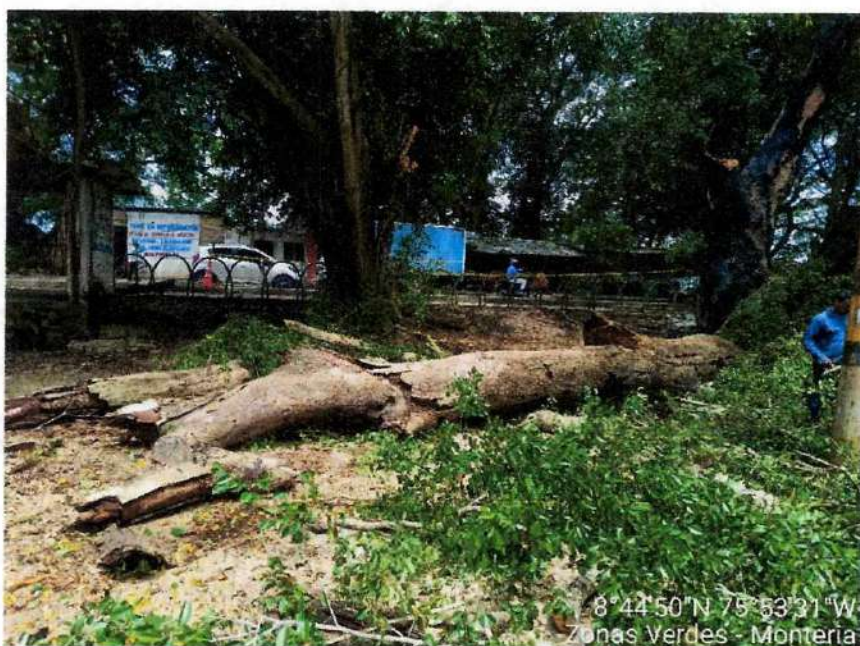
Las dos (2) imágenes anteriores evidencian la remoción del árbol por parte de los operarios.

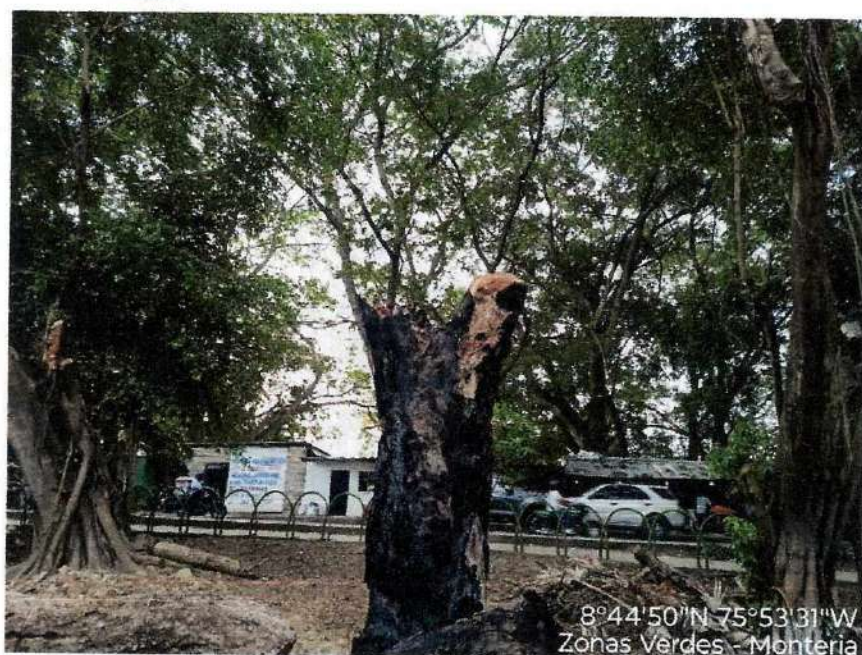
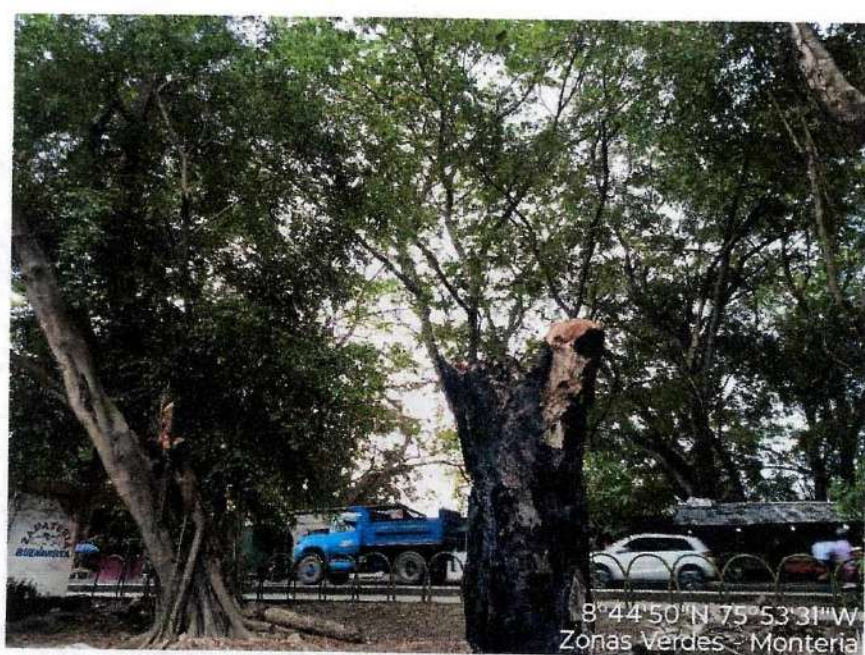
Las dos (2) imágenes anteriores evidencian el estado del sitio posterior a la tala del árbol, con esta actividad se permite disminuir riesgos lesivos a los habitantes, aumentando así su seguridad al circular por este sector.

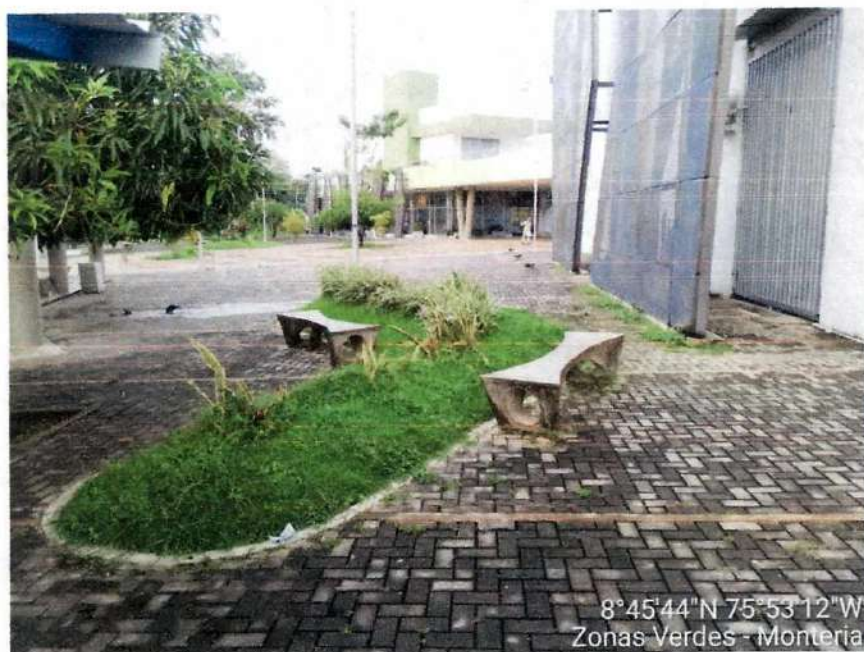
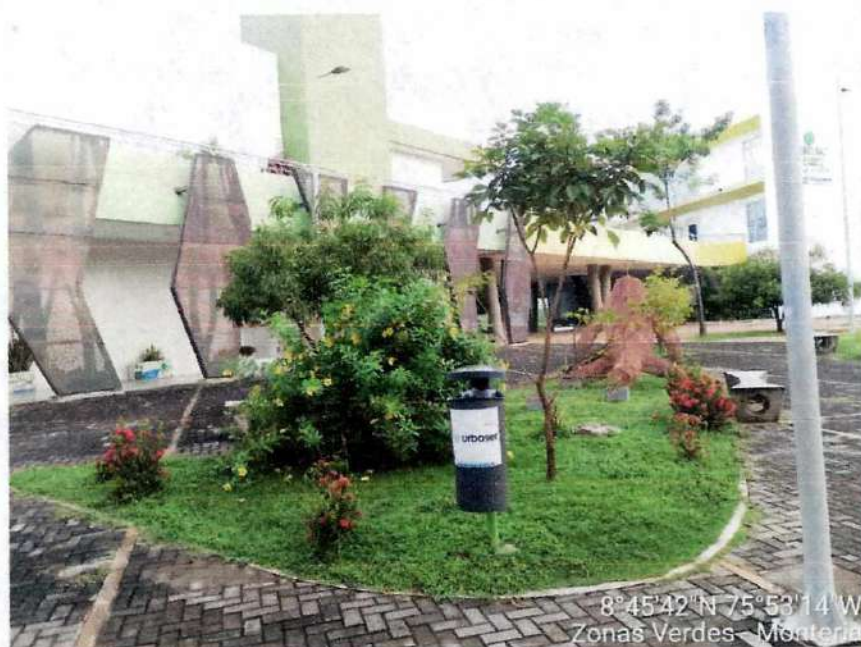
### CENTRO VERDE

Las dos imágenes anteriores evidencian el estado inicial de la zona exterior del Centro Verde de la ciudad, previo a la intervención por parte de los operarios.

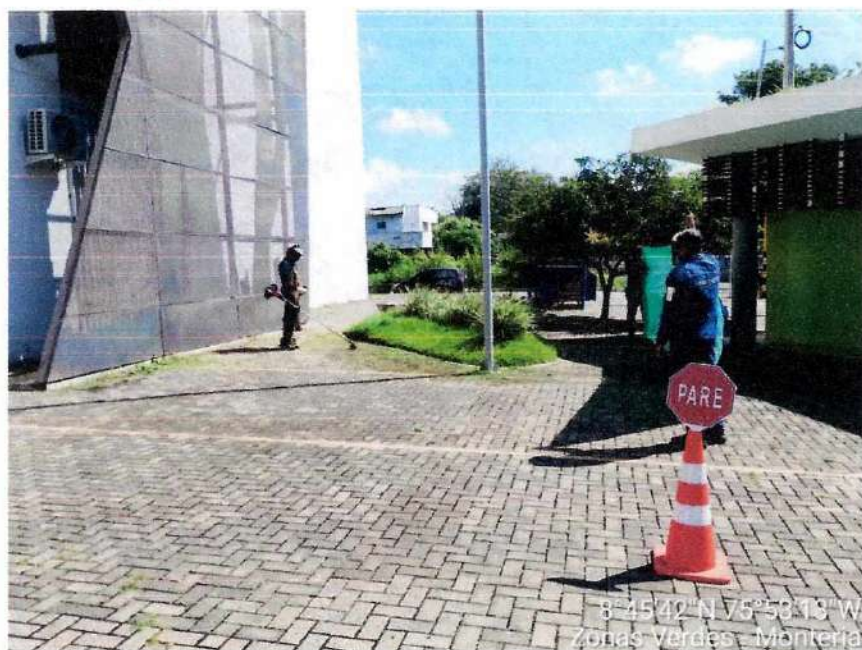
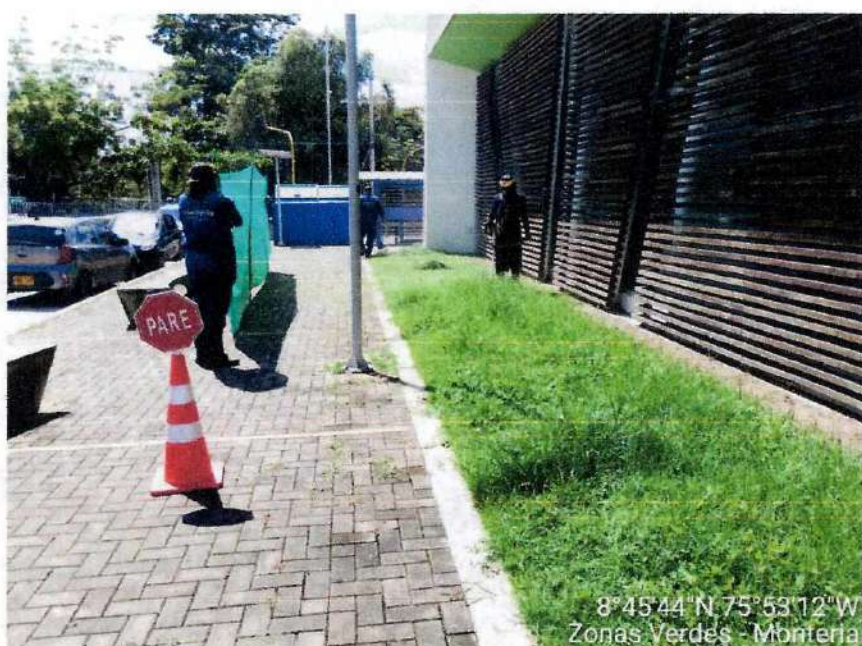
Las imágenes anteriores evidencian la poda del césped por parte de los operarios, nótese el uso de la dotación de seguridad tanto para el operario de la máquina como también los operarios que sostienen la malla de protección fundamental para disminuir el riesgo de accidentalidad por materiales o elementos proyectados, los operarios previamente realizaron inspección de la zona y removieron objetos como rocas, madera o vidrios que podrían proyectarse o dañar los equipos utilizados, nótese el uso de las señalizaciones de tránsito acatando lo establecido en el plan de manejo de tránsito del proyecto.

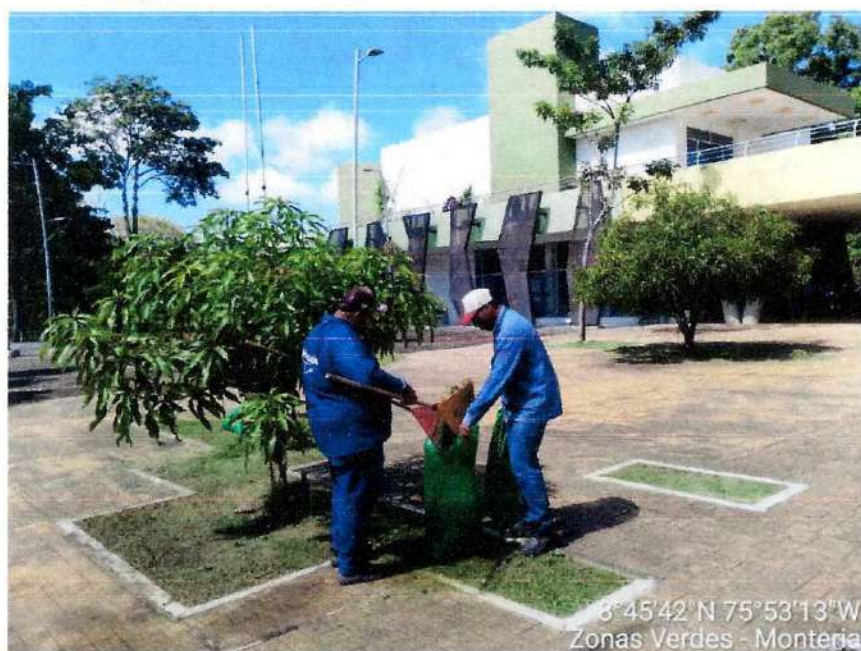
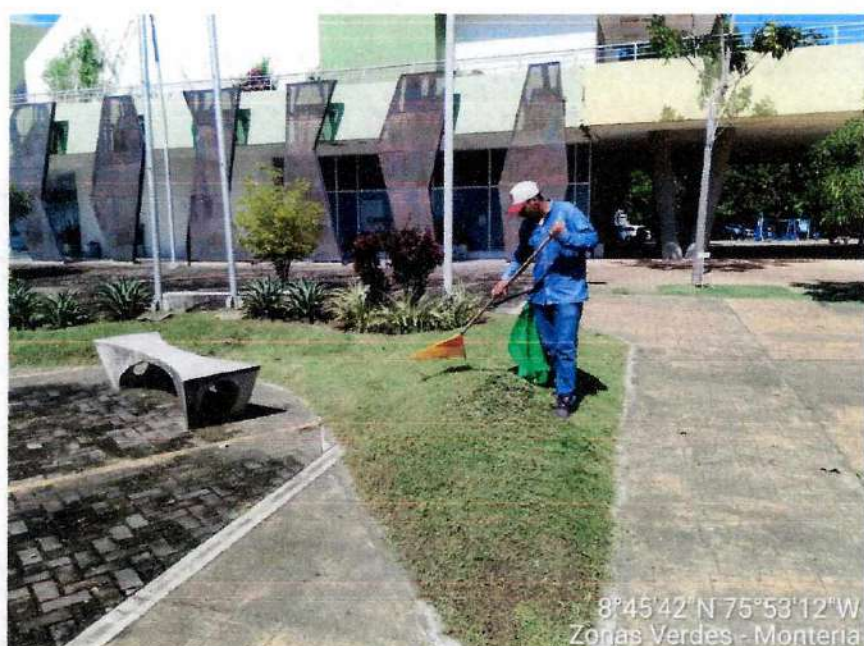
Las dos imágenes anteriores evidencian el barrido y recolección de los residuos generados durante la actividad, por parte de los operarios.

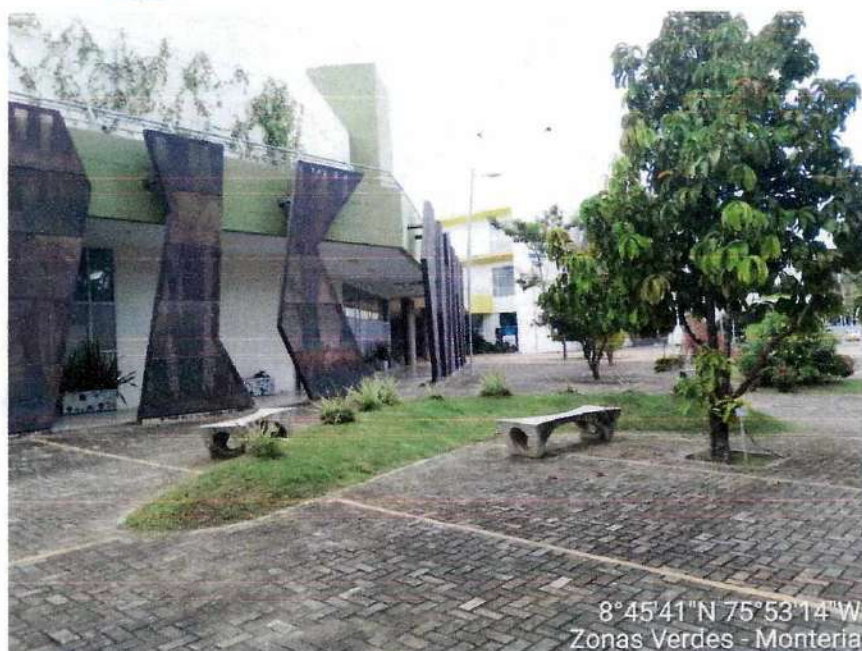
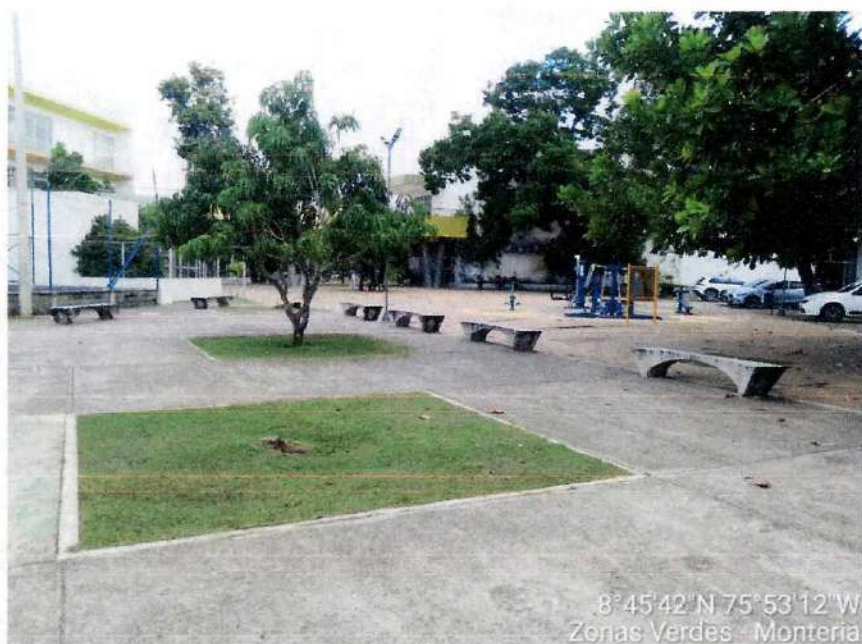
Las dos imágenes anteriores evidencian el estado del Centro Verde posterior a la intervención realizada.

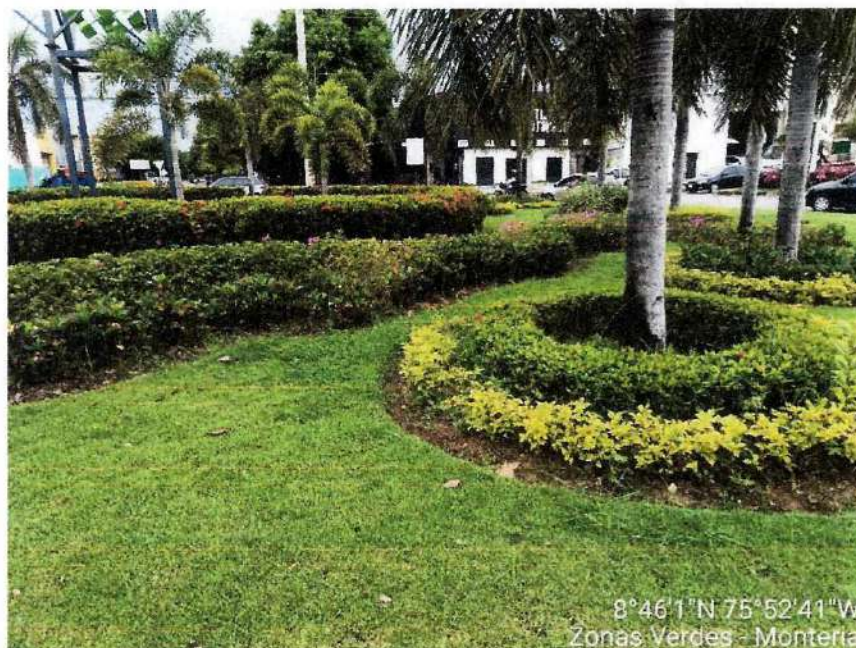
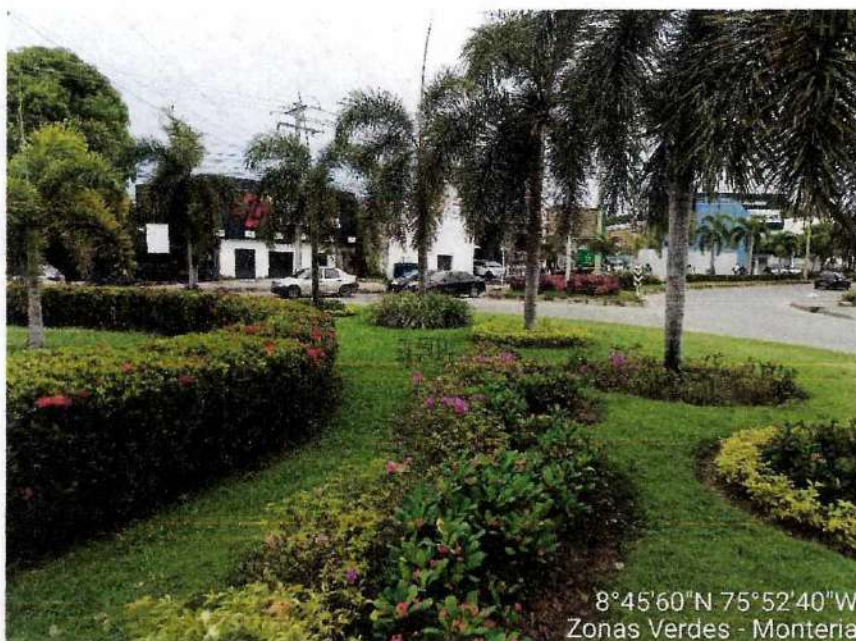
GLORIETA CALLE 44 CON CARRERA SEGUNDA

Las dos (2) imágenes anteriores evidencian el estado inicial de la Glorieta de la Calle 44 con carrera segunda previo a la intervención.
