## Consorcio jardines del Sinú

7. RIEGO DE ARBUSTOS Y GRAMAS

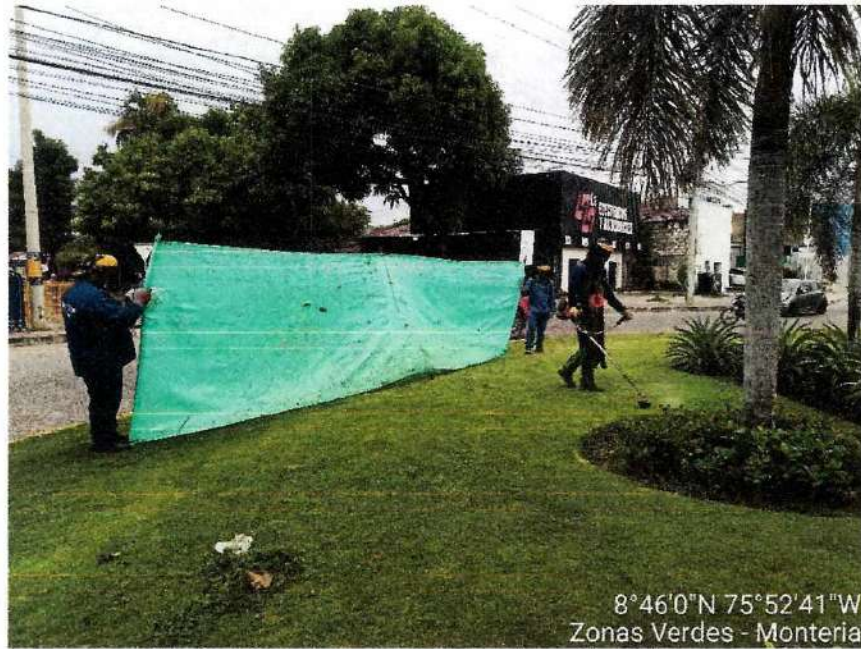
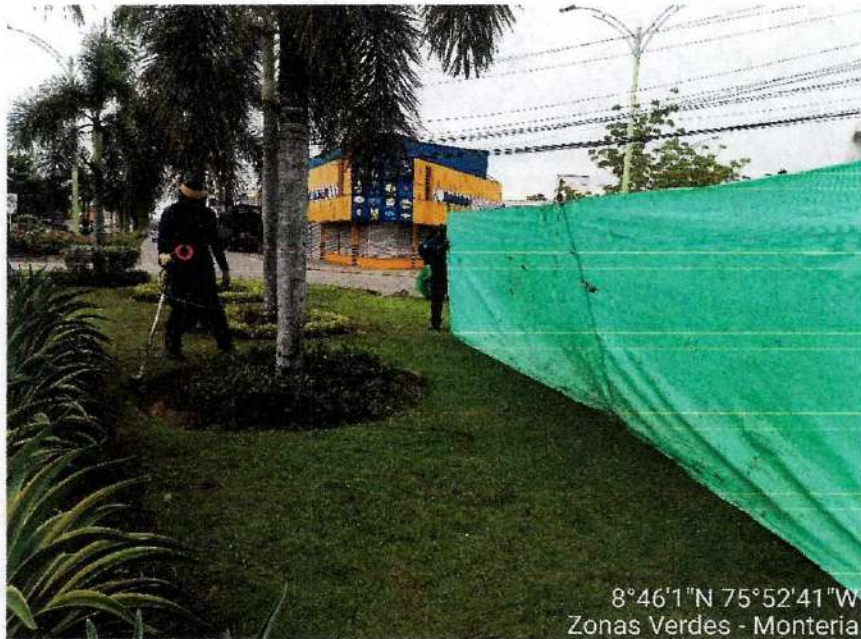
Las imágenes anteriores evidencian la poda del césped por parte de los operarios, nótese el uso de la dotación de seguridad tanto para el operario de la máquina como también los operarios que sostienen la malla de protección fundamental para disminuir el riesgo de accidentalidad por materiales o elementos proyectados, los operarios previamente realizaron inspección de la zona y removieron objetos como rocas, madera o vidrios que podrían proyectarse o dañar los equipos utilizados, nótese el uso de las señalizaciones de tránsito acatando lo establecido en el plan de manejo de tránsito del proyecto.

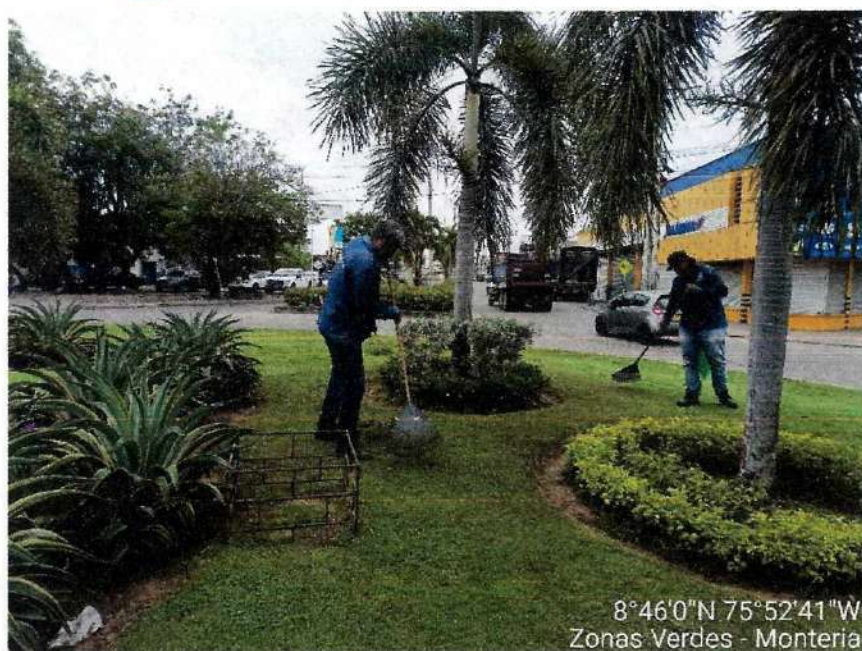
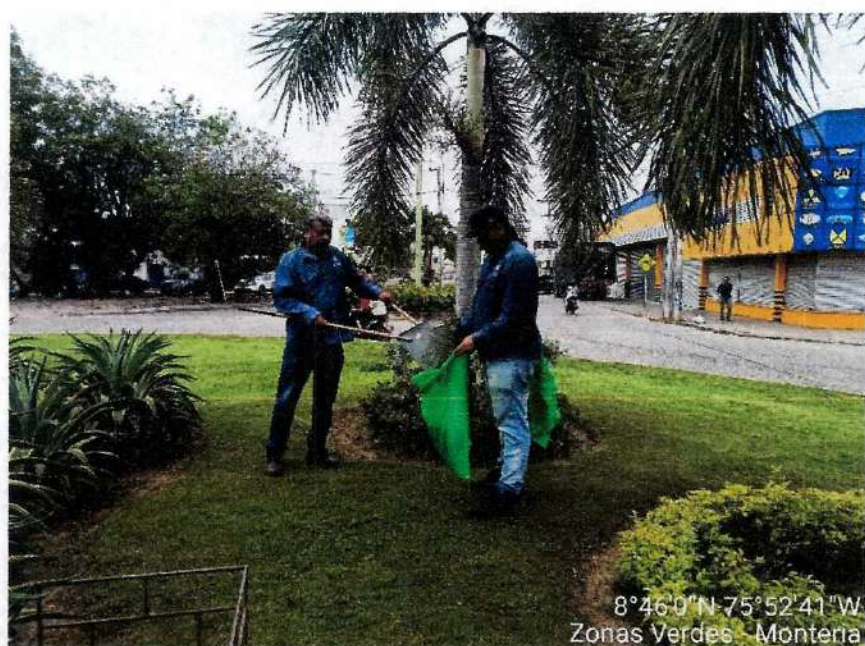
Las dos (2) imágenes anteriores evidencian el barrido, recolección y empaquetado de los residuos generados durante la actividad.

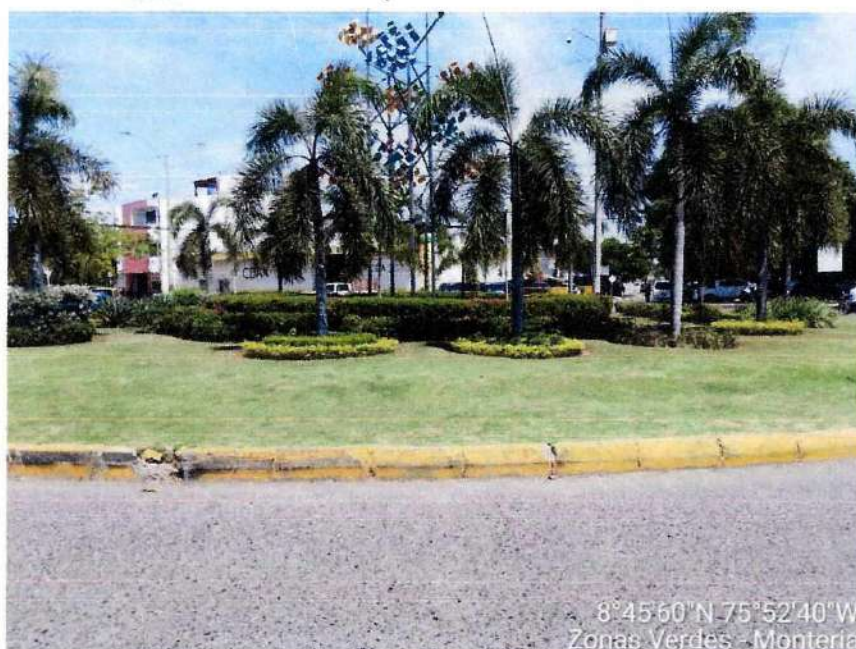
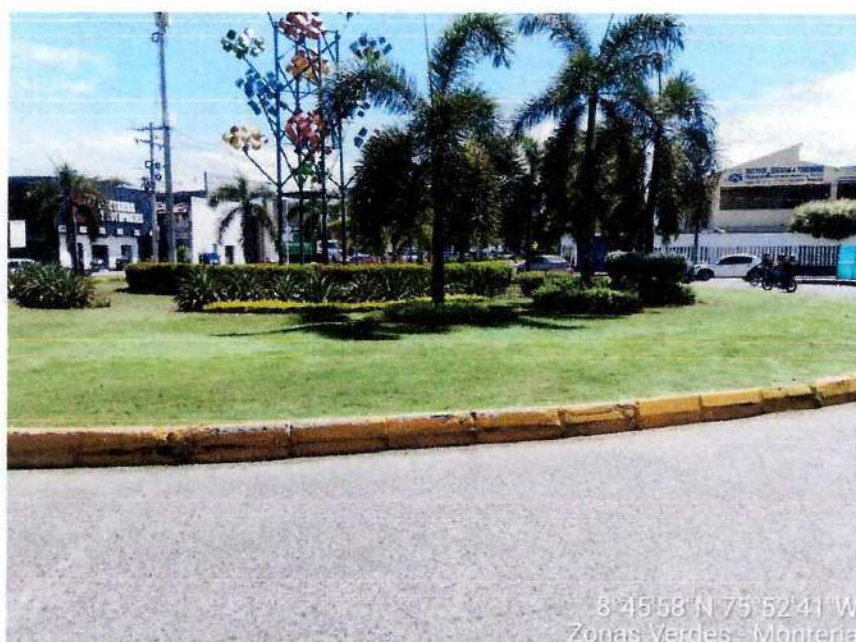
Las dos (2) imágenes anteriores evidencian el estado de la Glorieta de la Calle 44 con carrera segunda posterior a las actividades realizadas previamente.

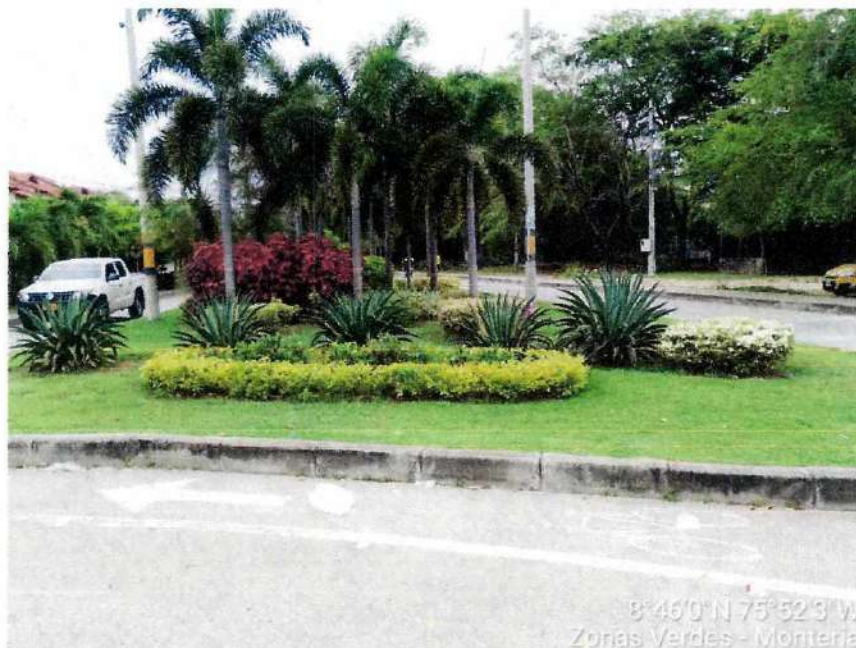
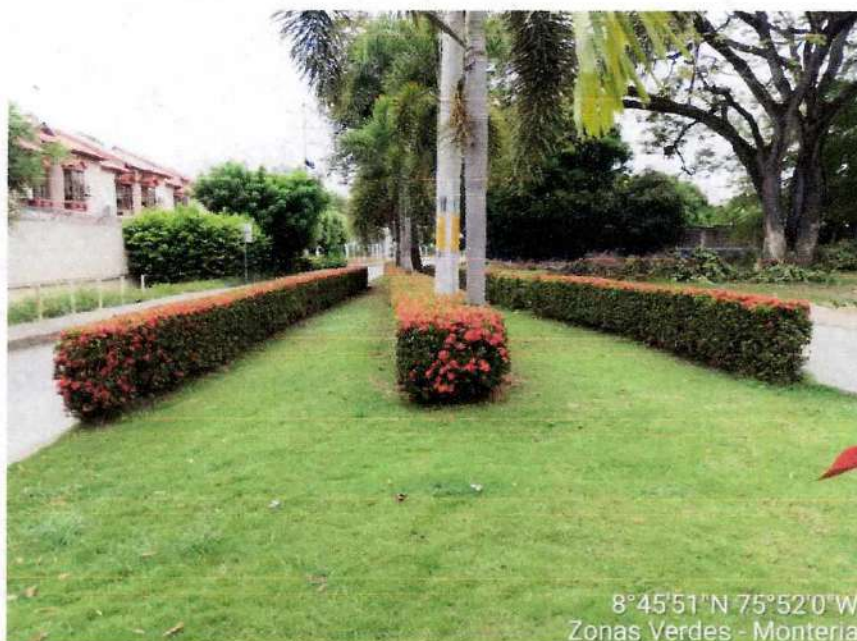
INTERCAMBIADOR VIAL FRENTE AL ESTADIO DE BEISBOL 18 DE JUNIO

Las dos (2) imágenes anteriores evidencian el estado inicial del intercambiador vial frente al Estadio de Beisbol 18 de junio, previo a la intervención.

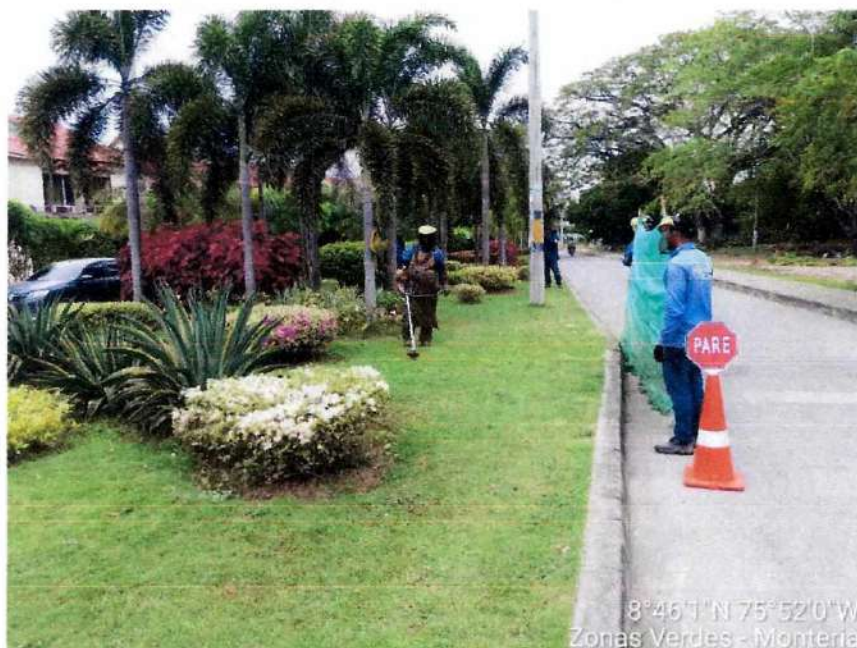
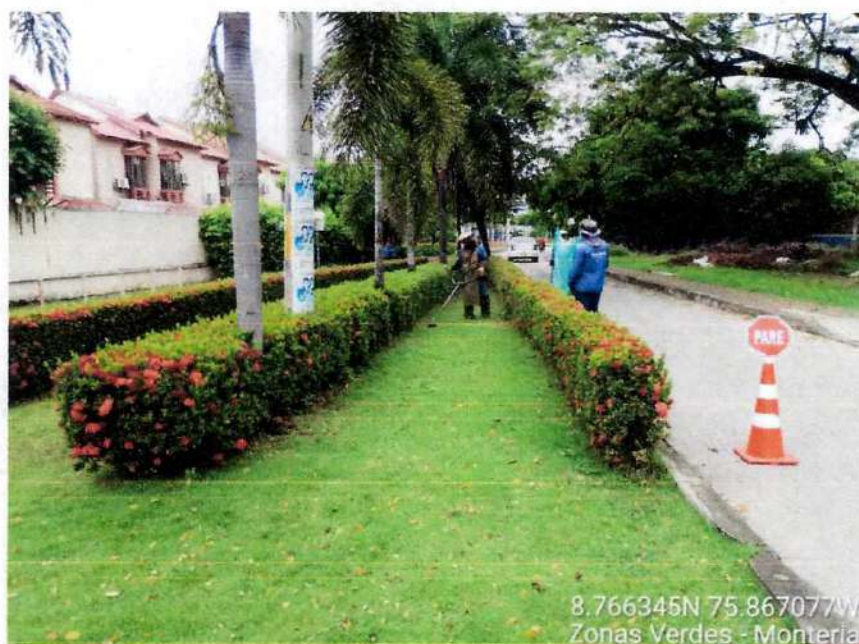
Las imágenes anteriores evidencian la poda del césped por parte de los operarios, nótese el uso de la dotación de seguridad tanto para el operario de la máquina como también los operarios que sostienen la malla de protección fundamental para disminuir el riesgo de accidentalidad por materiales o elementos proyectados, los operarios previamente realizaron inspección de la zona y removieron objetos como rocas, madera o vidrios que podrían proyectarse o dañar los equipos utilizados, nótese el uso de las señalizaciones de tránsito acatando lo establecido en el plan de manejo de tránsito del proyecto.

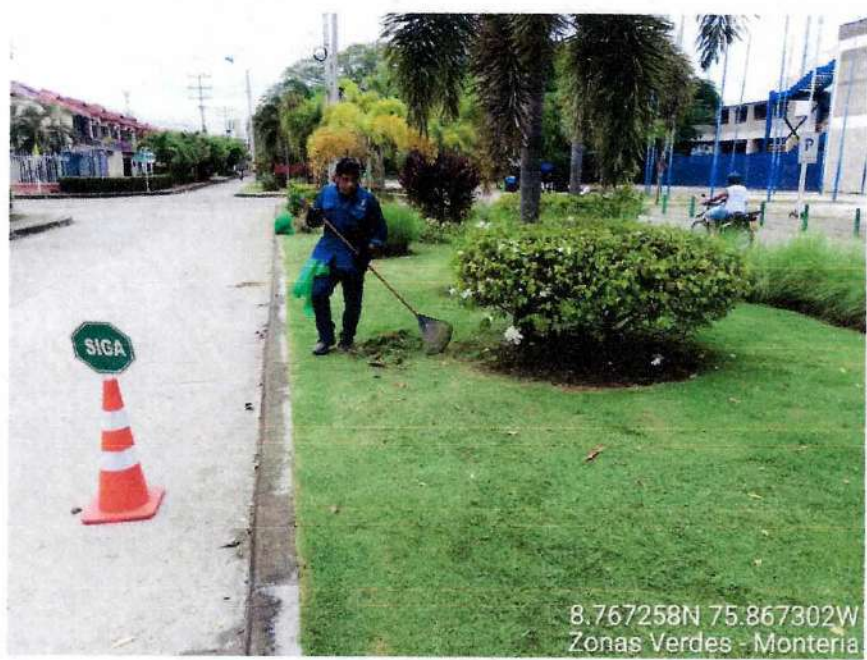
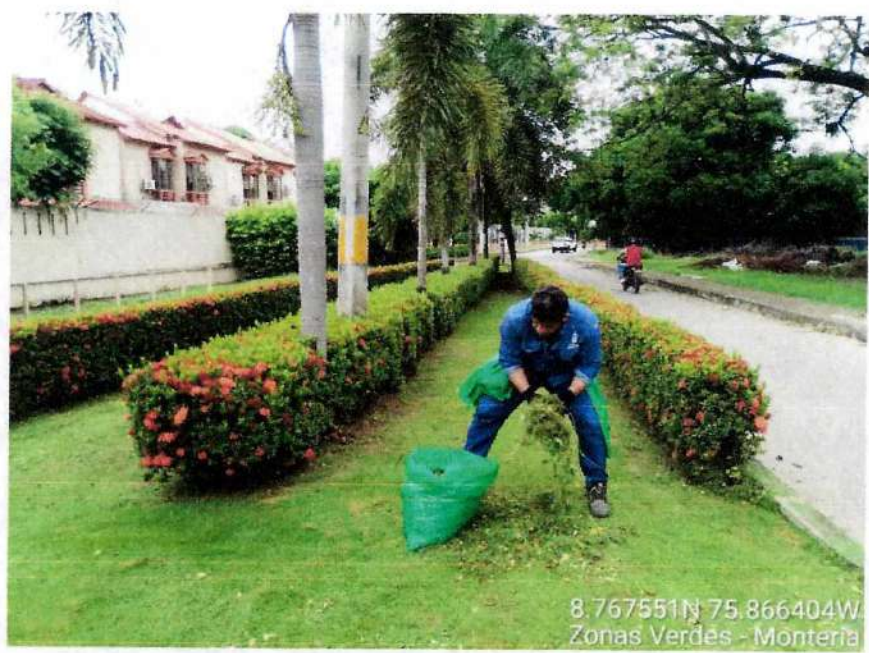
Las dos (2) imágenes anteriores evidencian la recolección y el empaquetado de los residuos generados durante la intervención.

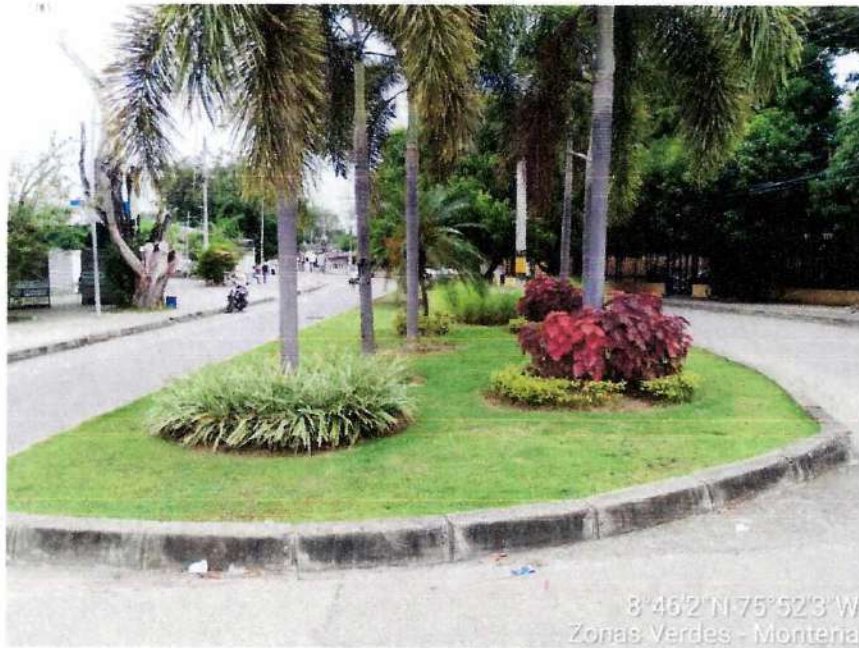
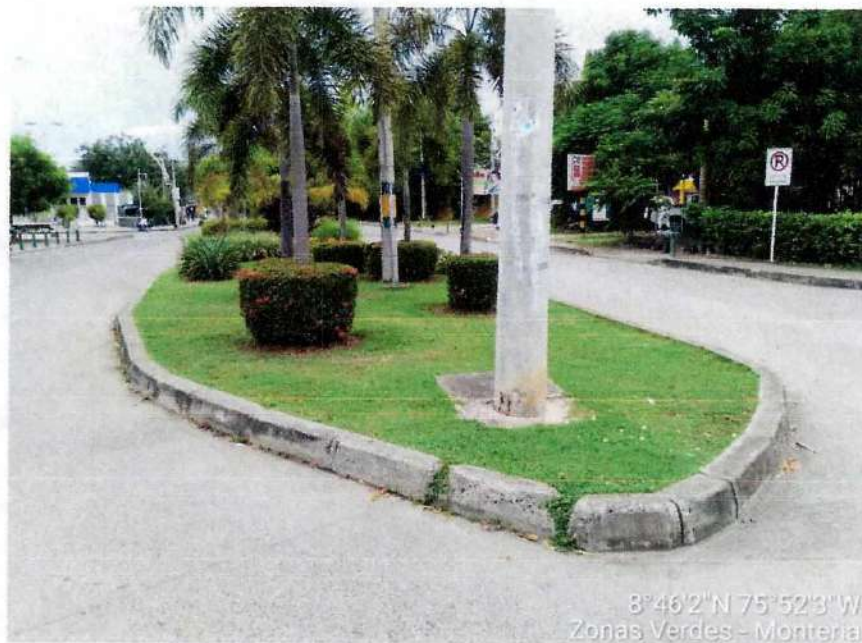
Las dos (2) imágenes anteriores evidencian el estado del intercambiador vial posterior a las actividades desarrolladas.

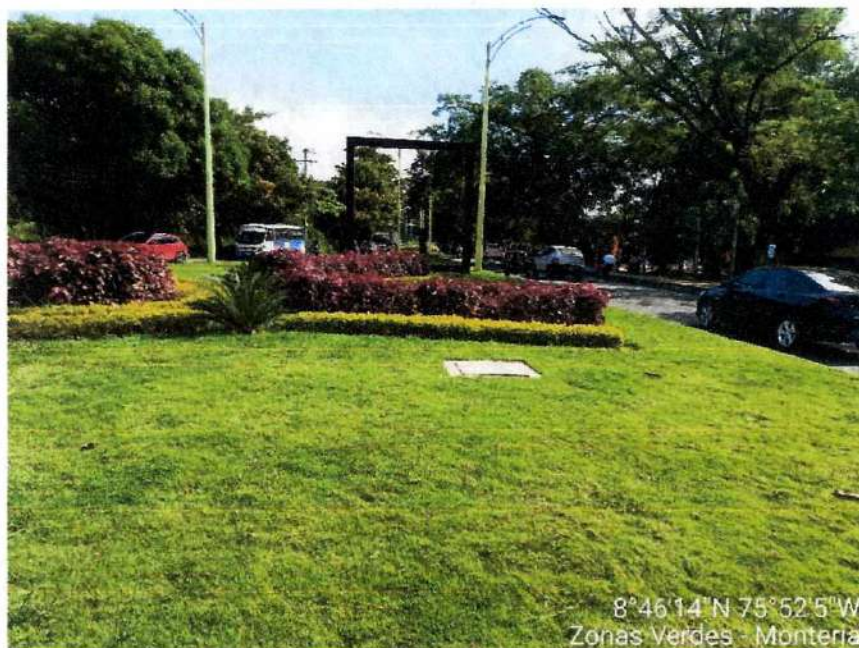
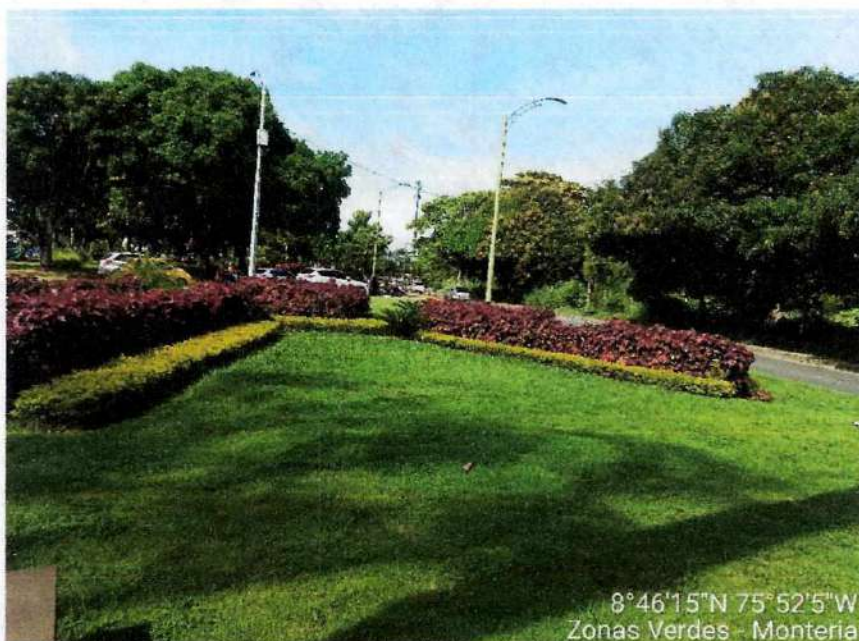
### MONUMENTO VENTANA Y ZONA VERDE FRENTE MONUMENTO VENTANA

Las dos (2) imágenes anteriores evidencian el estado inicial del Monumento Ventana, previo a la intervención por parte de los operarios.

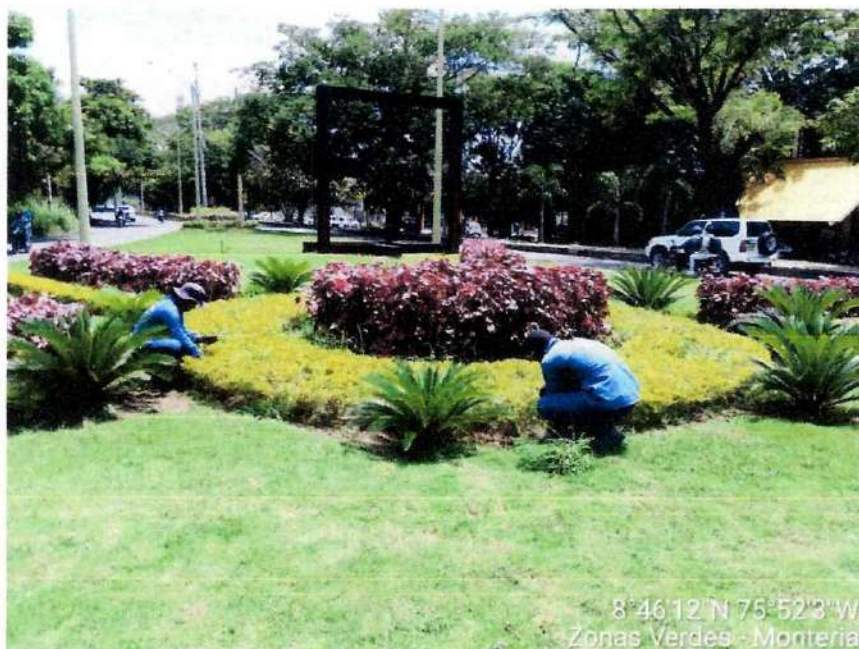
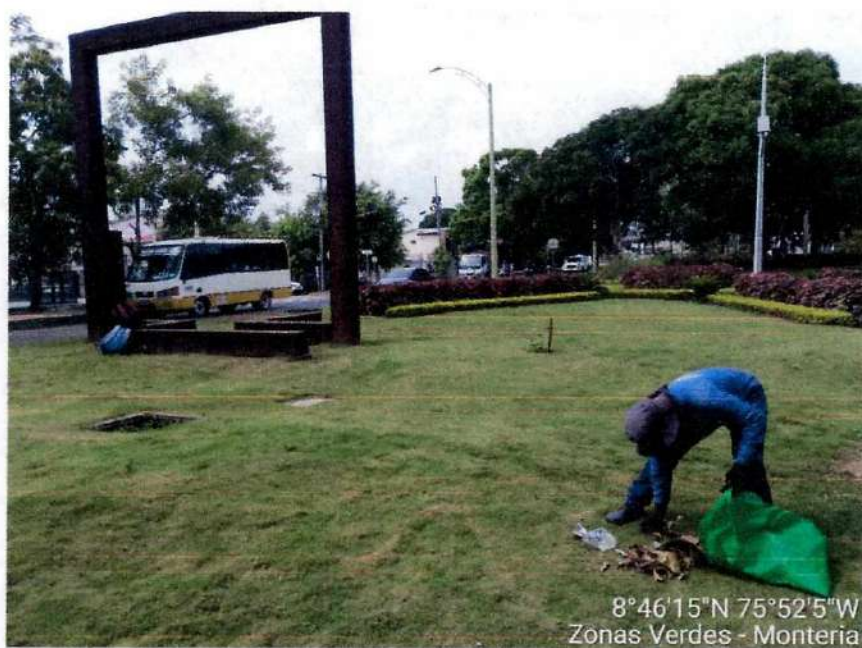
Las imágenes anteriores evidencian la poda de plantas ornamentales y el plateo realizado para evitar el crecimiento de maleza sobre los costados de las plantas, acción realizada por los operarios.

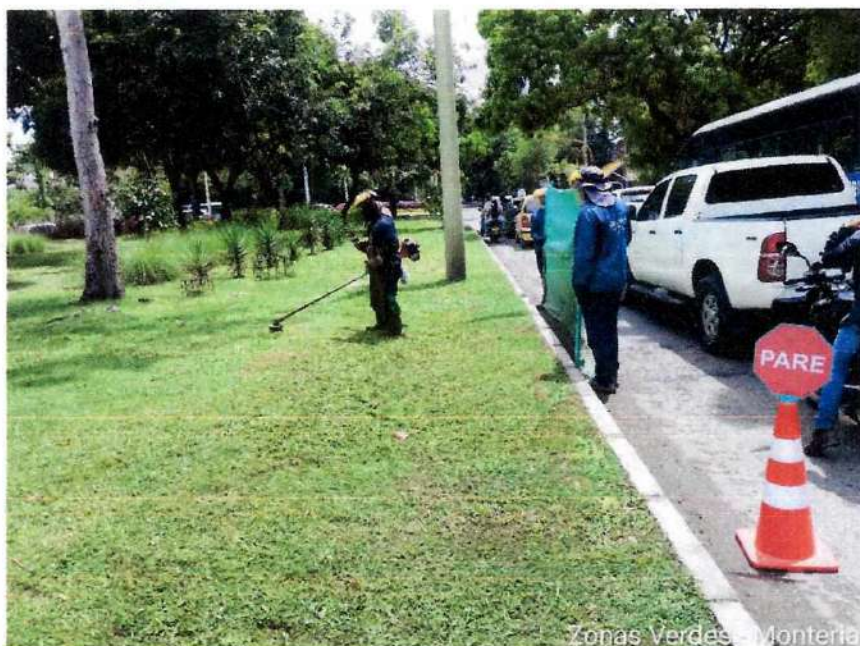
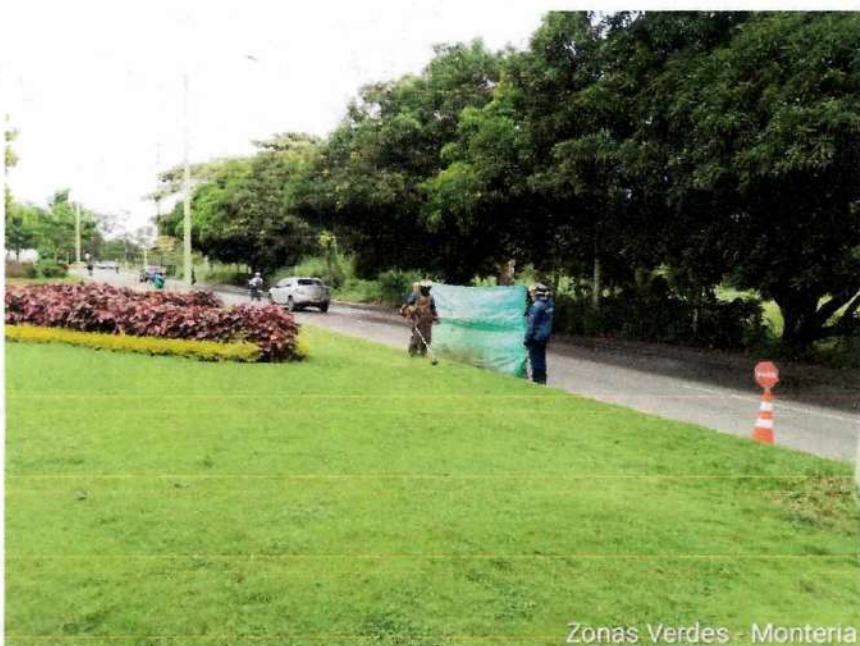
Las imágenes anteriores evidencian la poda del césped por parte de los operarios, nótese el uso de la dotación de seguridad tanto para el operario de la máquina como también los operarios que sostienen la malla de protección fundamental para disminuir el riesgo de accidentalidad por materiales o elementos proyectados, los operarios previamente realizaron inspección de la zona y removieron objetos como rocas, madera o vidrios que podrían proyectarse o dañar los equipos utilizados, nótese el uso de las señalizaciones de tránsito acatando lo establecido en el plan de manejo de tránsito del proyecto.

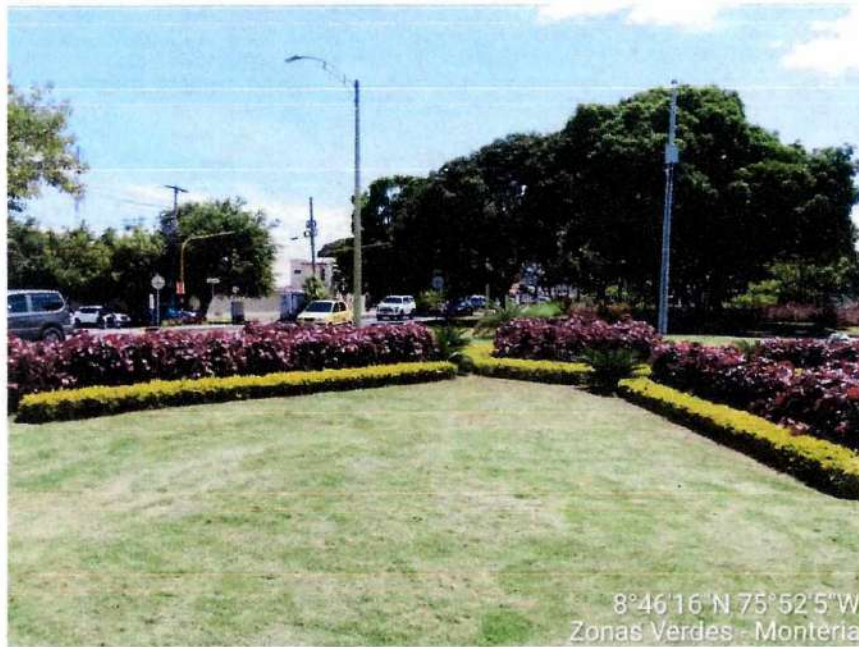
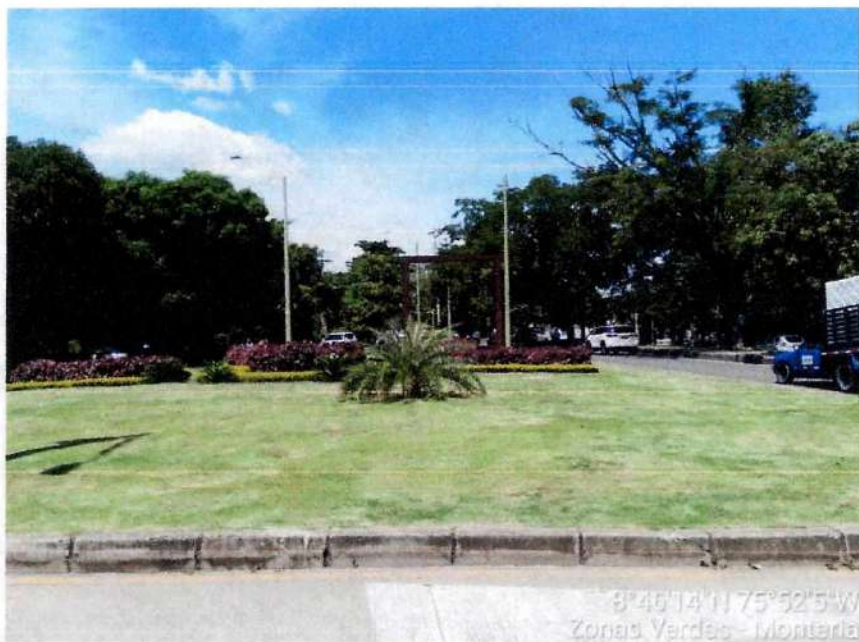
Las dos (2) imágenes anteriores evidencian el estado del Monumento Ventana posterior a la intervención realizada.

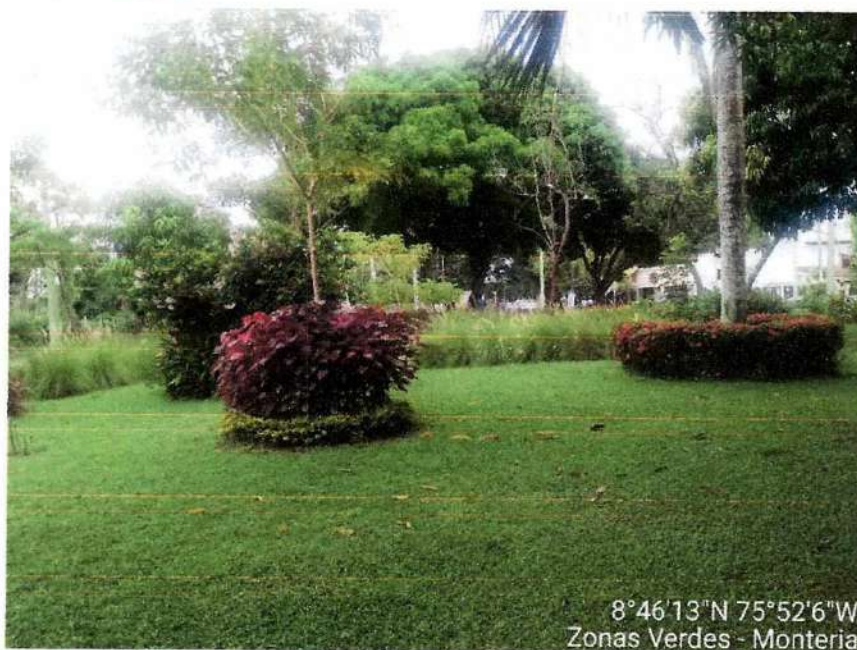
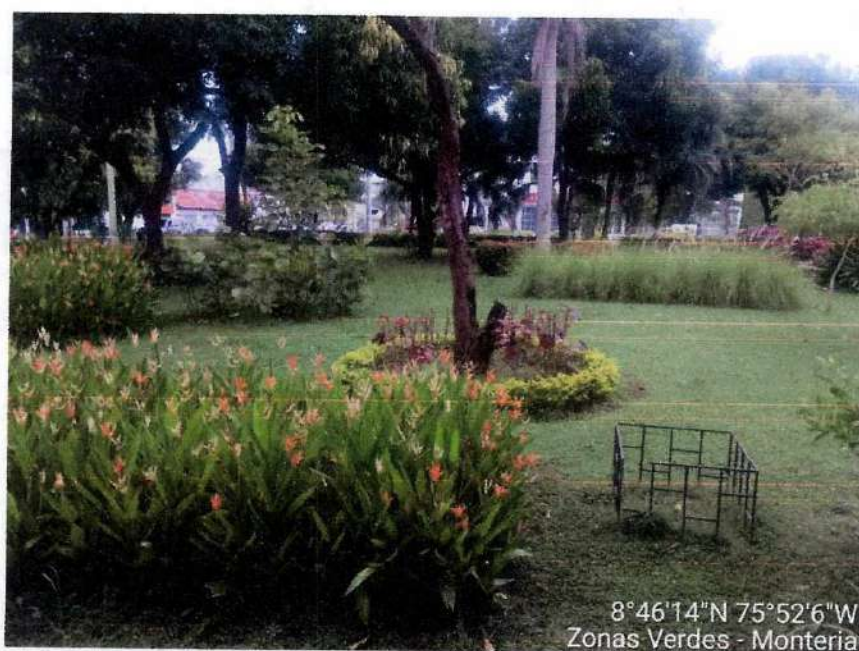
Las dos imágenes anteriores evidencian el estado inicial de la Zona Verde Frente al Monumento Ventana, previo a la intervención por parte de los operarios.

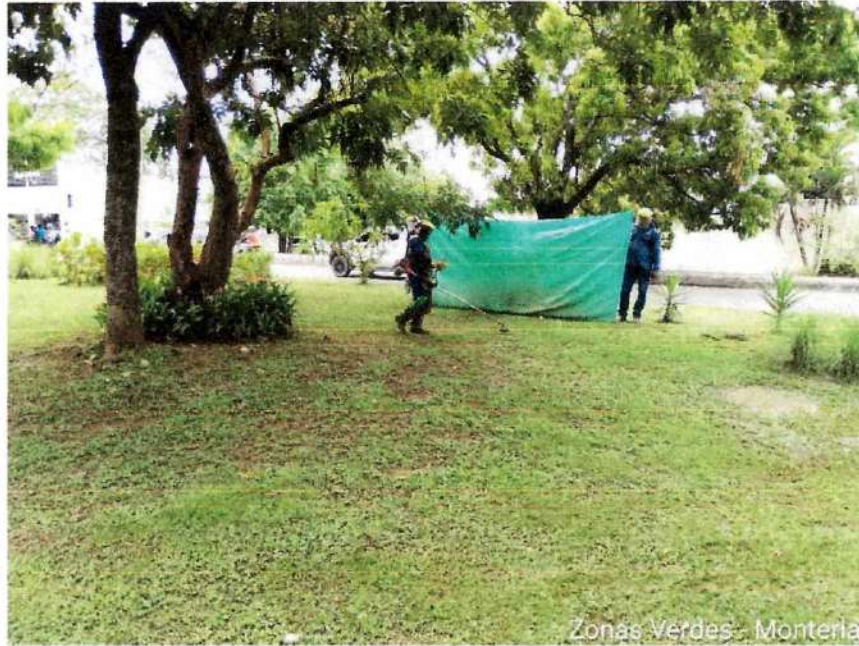
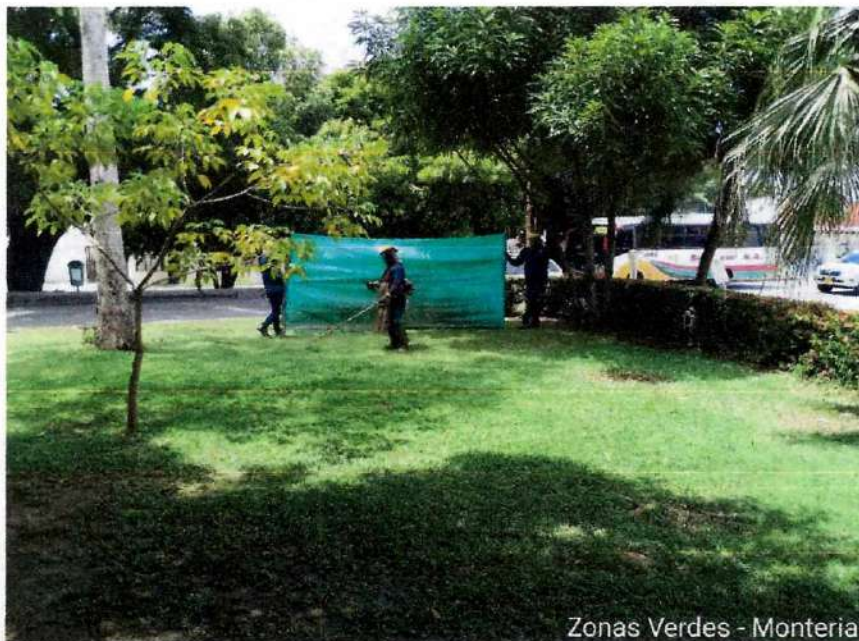
Las imágenes anteriores evidencian la poda del césped por parte de los operarios, nótese el uso de la dotación de seguridad tanto para el operario de la máquina como también los operarios que sostienen la malla de protección fundamental para disminuir el riesgo de accidentalidad por materiales o elementos proyectados, los operarios previamente realizaron inspección de la zona y removieron objetos como rocas, madera o vidrios que podrían proyectarse o dañar los equipos utilizados, nótese el uso de las señalizaciones de tránsito acatando lo establecido en el plan de manejo de tránsito del proyecto.

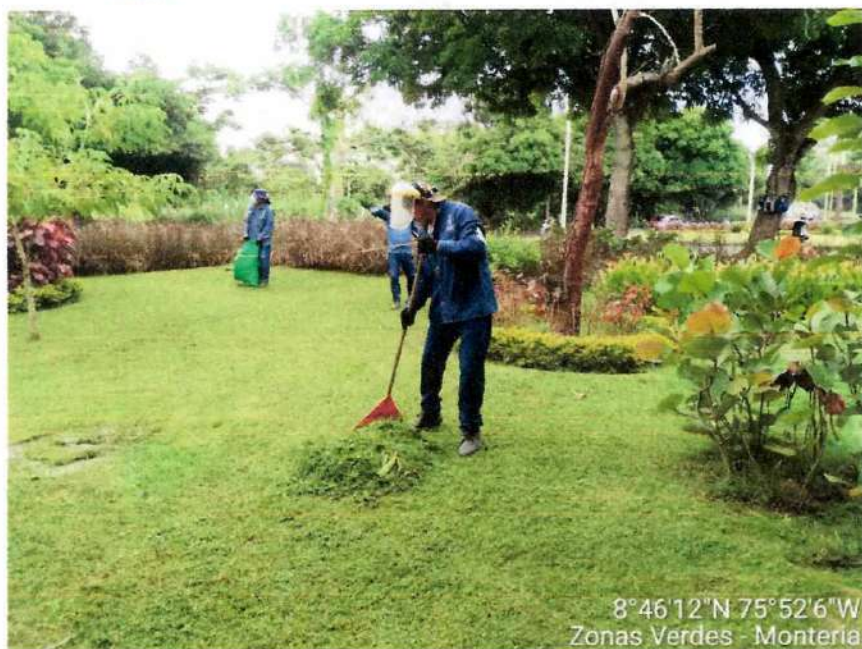
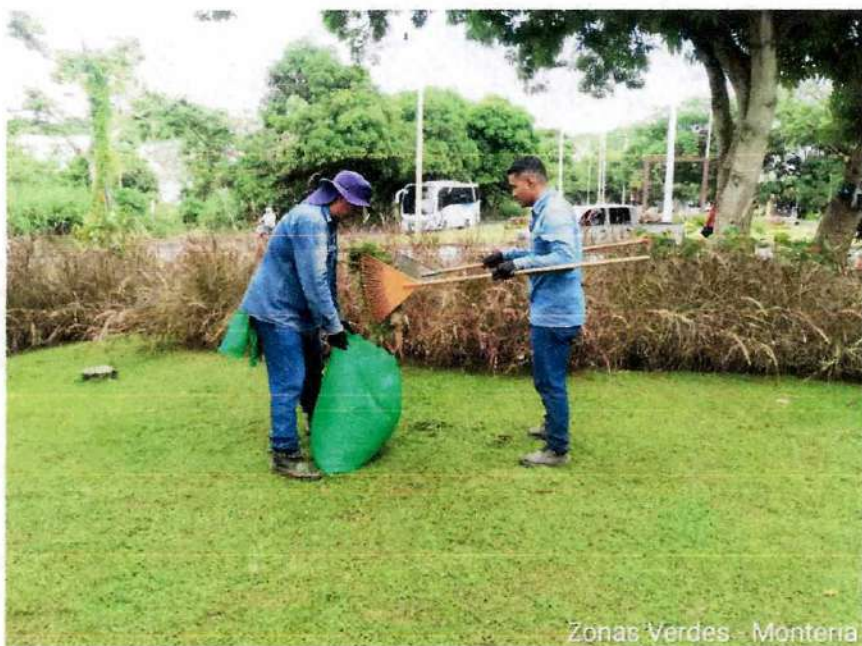
Las dos (2) imágenes anteriores evidencian el barrido, recolección y empaquetado de los residuos generados durante las actividades en la Zona Verde Frente al Monumento Ventana.

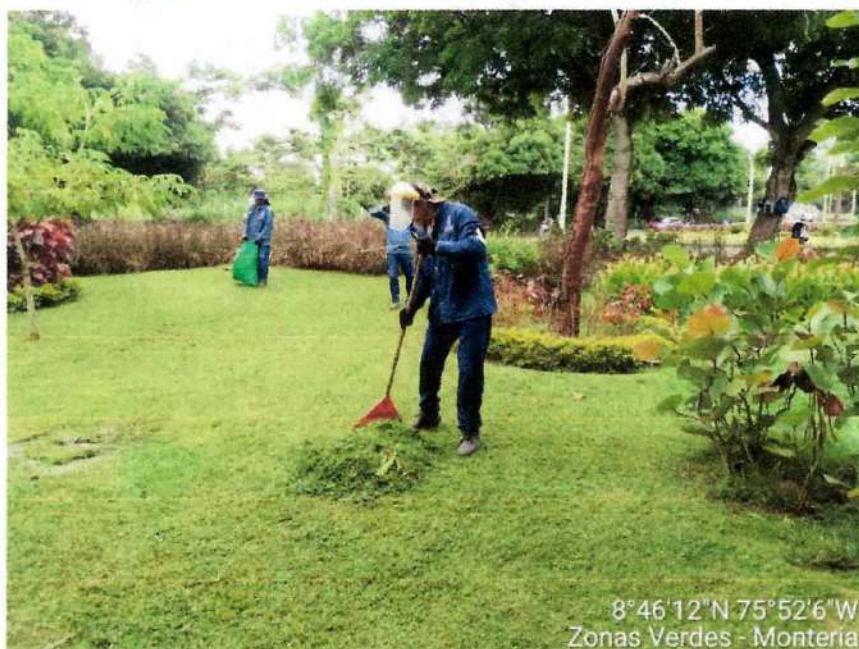
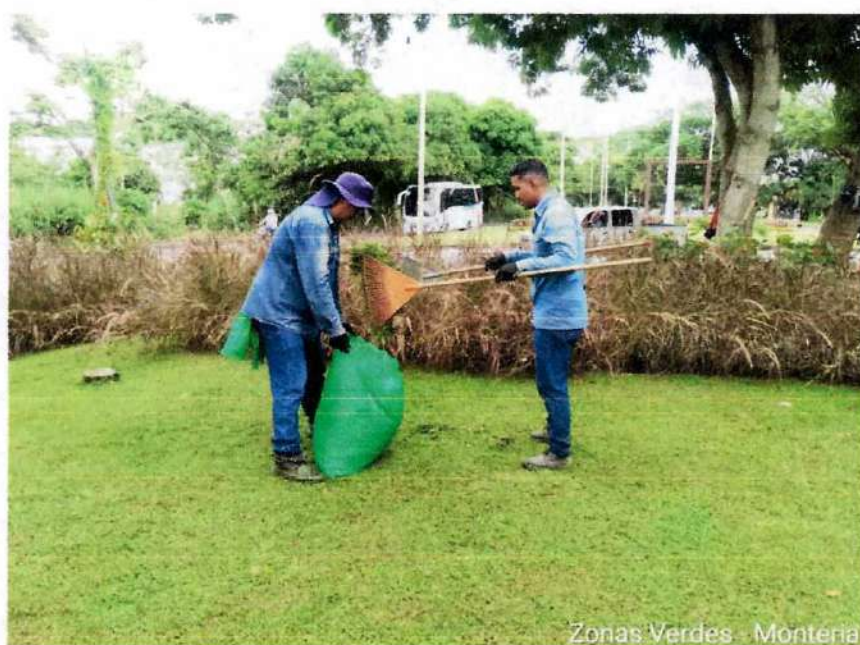
Las dos (2) imágenes anteriores evidencian el barrido, recolección y empaquetado de los residuos generados durante las actividades en la Zona Verde Frente al Monumento Ventana.

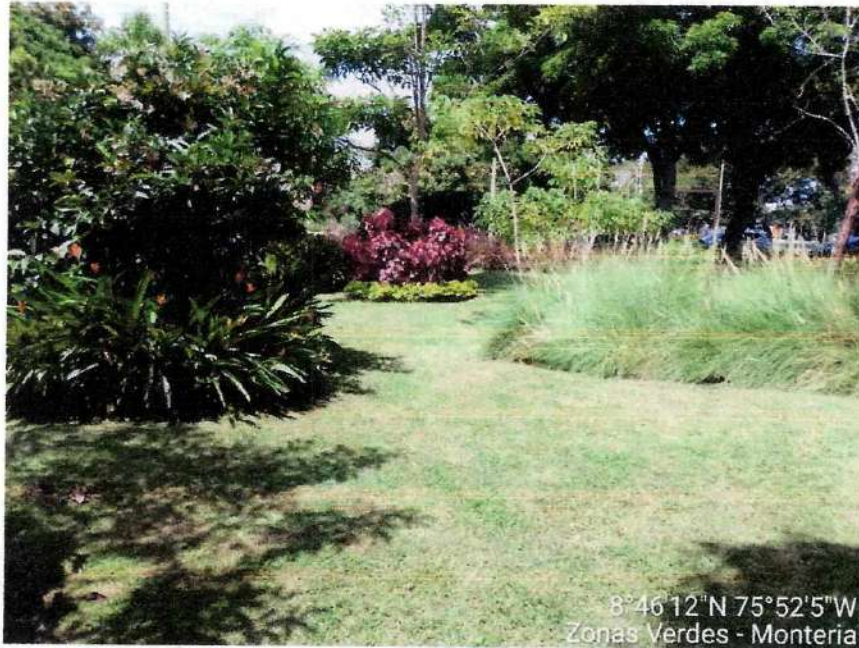
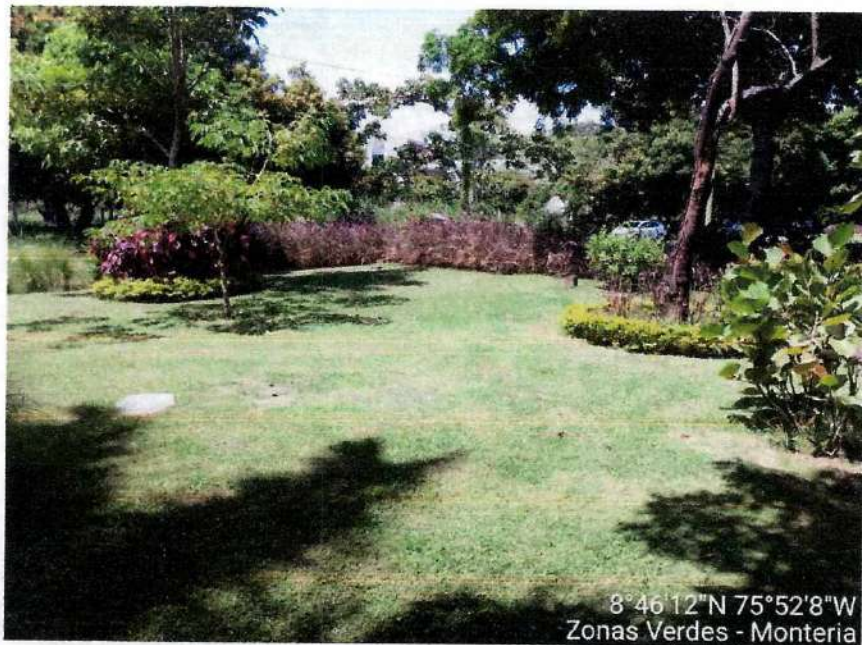
Las dos (2) imágenes anteriores evidencian el estado de La Zona Verde Frente al Monumento Ventana posterior a las actividades realizadas.

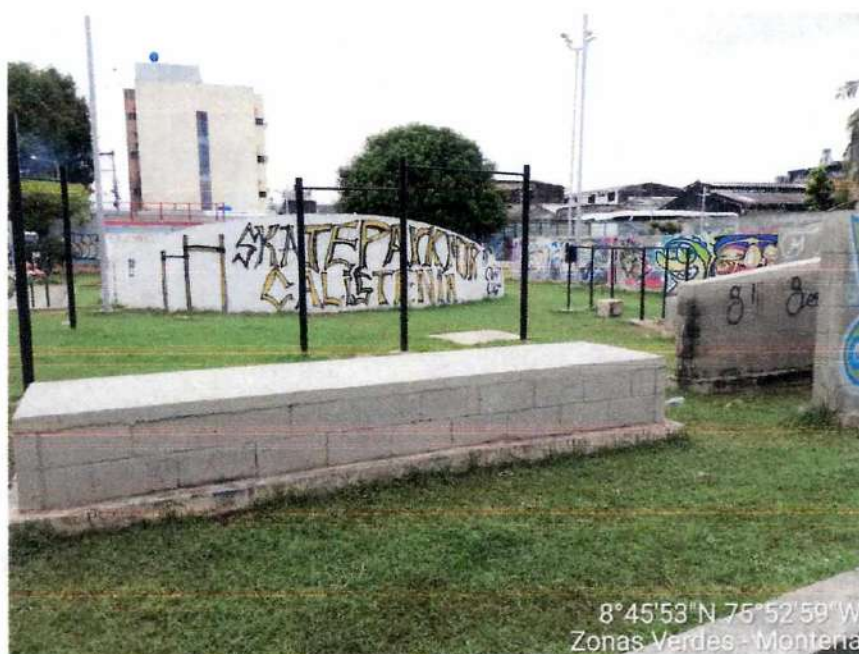
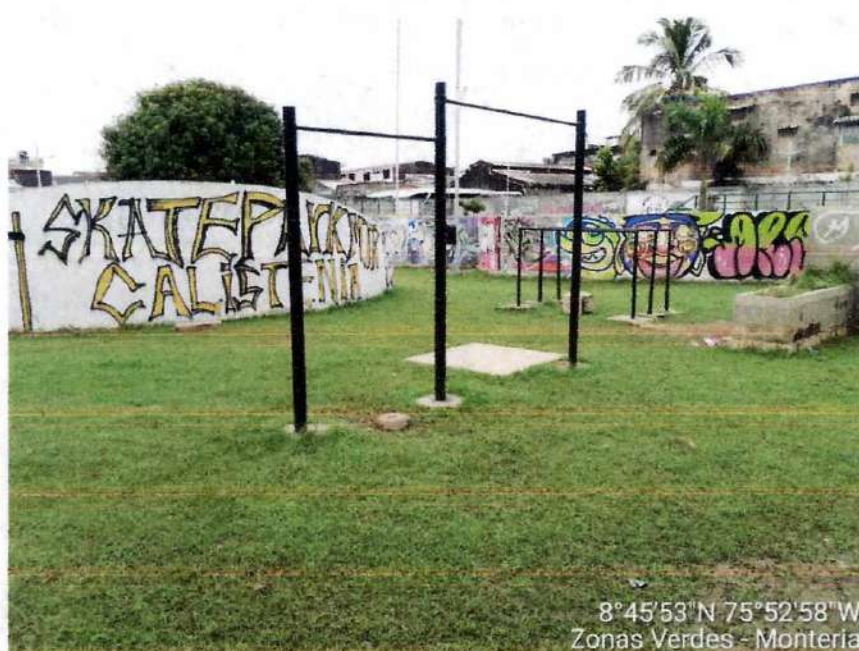
### PARQUE CALISTENIA CALLE 39 CARRERA PRIMERA A

Las dos imágenes anteriores evidencian el estado inicial del Parque de Calistenia ubicado en la Calle 39 con carrera Primera A (1A), previo a la intervención por parte de los operarios.

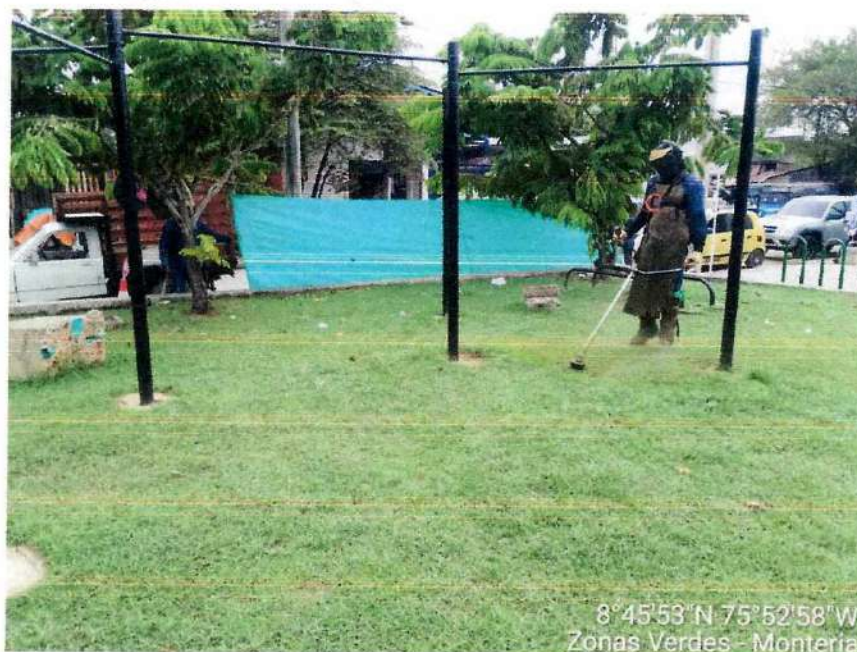
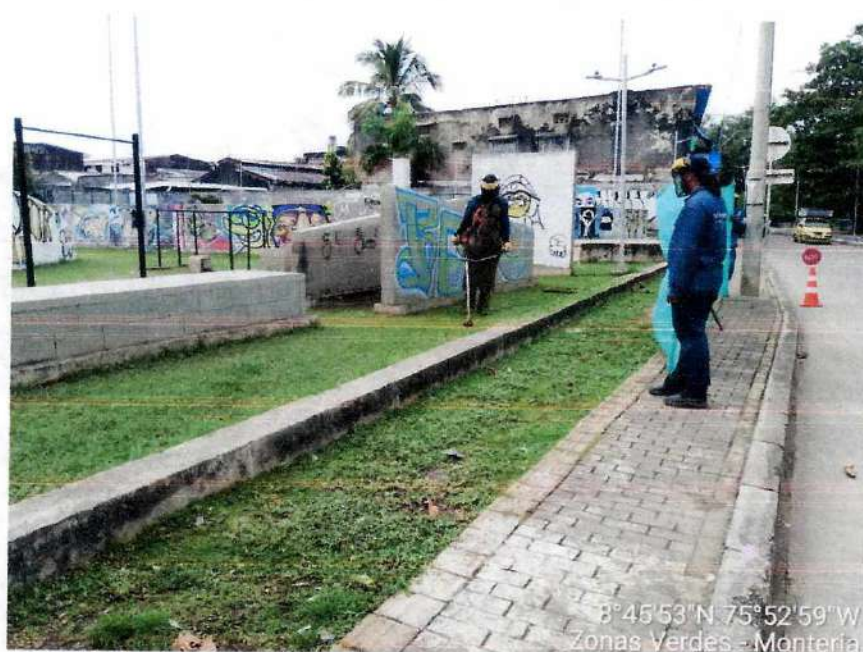
Las imágenes anteriores evidencian la poda del césped por parte de los operarios, nótese el uso de la dotación de seguridad tanto para el operario de la máquina como también los operarios que sostienen la malla de protección fundamental para disminuir el riesgo de accidentalidad por materiales o elementos proyectados, los operarios previamente realizaron inspección de la zona y removieron objetos como rocas, madera o vidrios que podrían proyectarse o dañar los equipos utilizados, nótese el uso de las señalizaciones de tránsito acatando lo establecido en el plan de manejo de tránsito del proyecto.

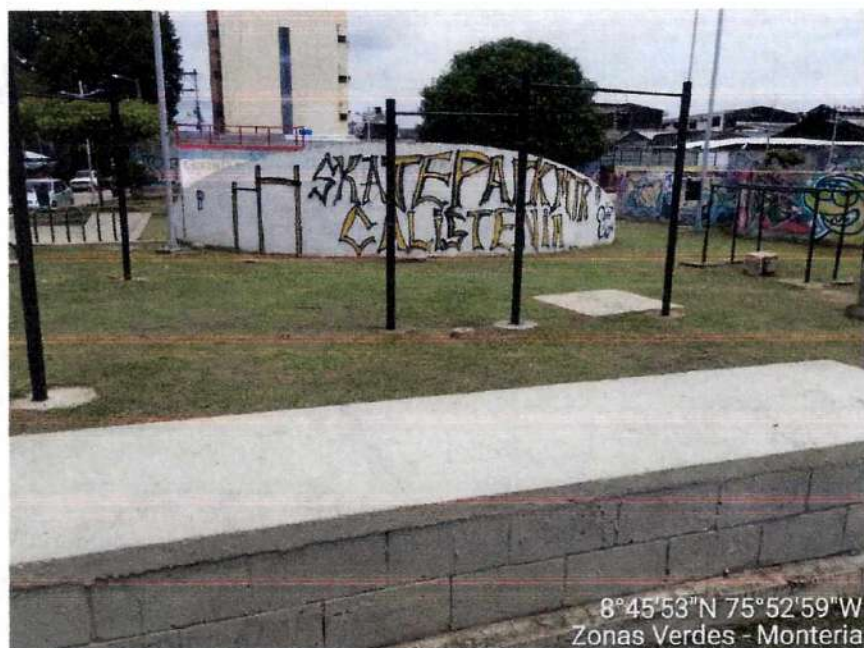
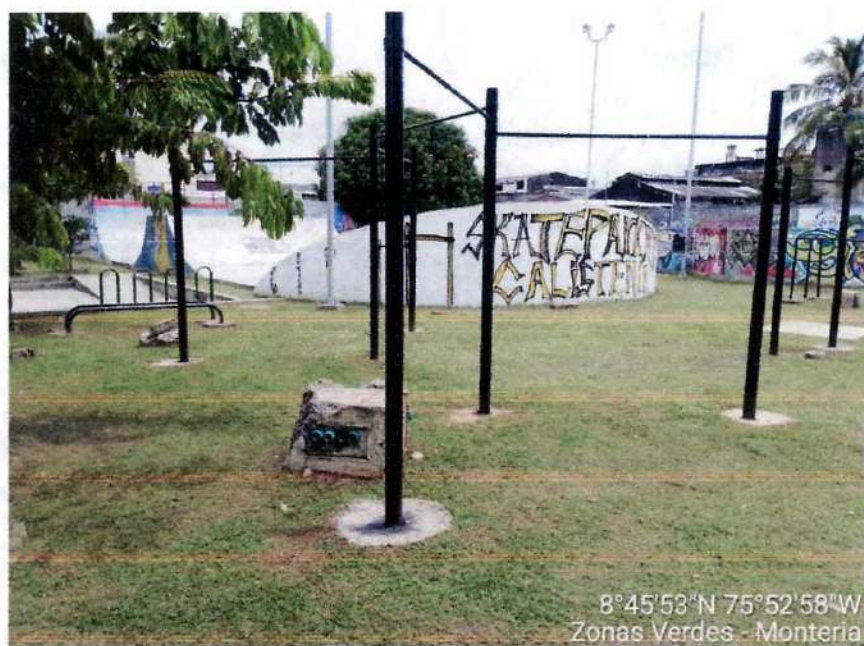
Las dos (2) imágenes anteriores evidencian el estado del Parque de Calistenia, posterior a la intervención realizada por los operarios.
