Acta de recibo intermedia del contrato suscrita  
entre las partes

| <br><b>GOBERNACION DE ANTIOQUIA</b><br>REPUBLICA DE COLOMBIA | <b>ACTA DE RECIBO</b> | Código: FO-M7-P6-013 |

| <b>OBJETO:</b> CONSERVACIÓN, MANTENIMIENTO, REHABILITACIÓN Y MEJORAMIENTO DE LAS VÍAS EN LAS SUBREGIONES NORDESTE, NORTE, BAJO CAUCA Y VÍAS ESPECIFICAS DEL PEAJE PAJARITO EN EL NORTE DEL DEPARTAMENTO DE ANTIOQUIA. | | | | | |

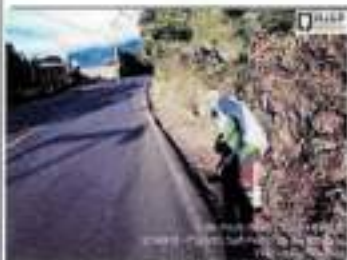
| 62AN18 | | 0+000-63+000 | Mantenimiento manual mayor, limpieza de cunetas y obras transversales | | Mantenimiento manual en la totalidad del corredor. | N/A |

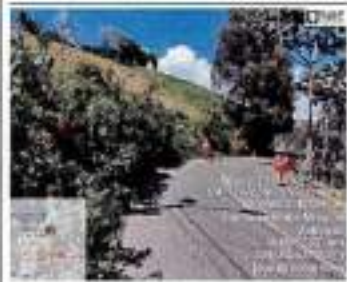
| | | 0+000-63+000 | Mantenimiento mecánico | | Remoción de derrumbes a lo largo del corredor | SI |

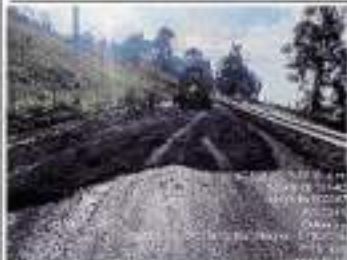
| | | 0+200 | Mantenimiento permanente | | Suministro de fresado o base granular para conformación y nivelación de la calzada | SI |

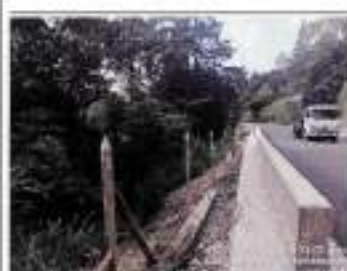
| | | 1+500 | Pérdida de banca | | Construcción de muro L=78,38m con diseño específico cimentado sobre 32 pilas, con viga cabezal de dimensiones 1,20 x 0,45 y | NO |

| | | | | guardaruedas de 0,30 x 0,70. | |

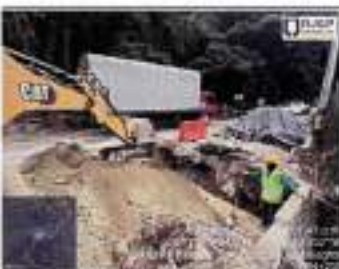
| | | 4+200 | Obra hidráulica | Construcción de Box Coulvert sección 1,00 x 1,00 L=12 m - Según cartilla de obras de drenaje y protección para carreteras de la Gobernación de Antioquia. | NO |

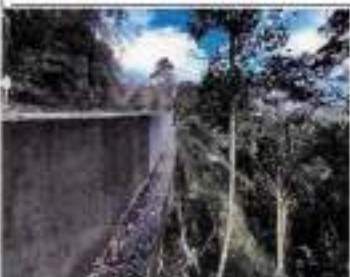
| | | 34+500 | Pérdida de banca | Construcción de muro L=27,40m cimentado sobre 9 pilas, con viga cabezal de dimensiones 1,30 x 0,85 y vástago de 1,70 x 0,27. Según cartilla de obras de drenaje y protección para carreteras de la Gobernación de Antioquia . | NO |

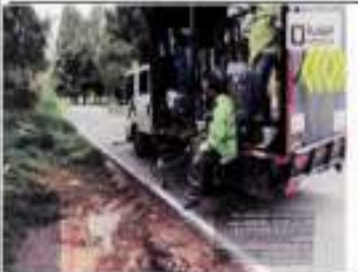
| | | 0+000-63+000 | Señalización horizontal | Mantenimien to a lo largo del corredor | NO | |

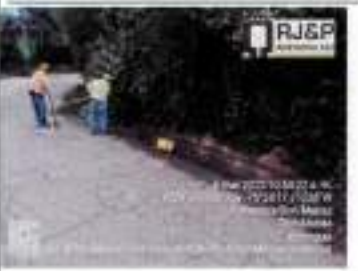
| 25AN06 | | 0+000 - 24+000 | Mantenimiento Manual | Mantenimien to manual a lo largo del corredor | N/A | |

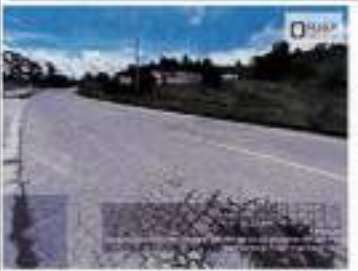
| | | 0+000 - 24+000 | Mantenimiento mecánico | Remoción de derrumbes a lo largo del corredor | N/A | |

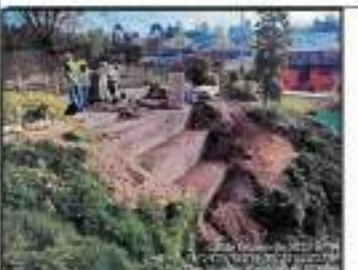
| | | 0+980 | Pérdida de banca | Muro en concreto ciclópeo de 3 módulos seccion y longitud variable, y dos tramos de andén , Según cartilla de obras de drenaje y | NO | |

| | | | protección para carreteras de la Gobernación de Antioquia . | |

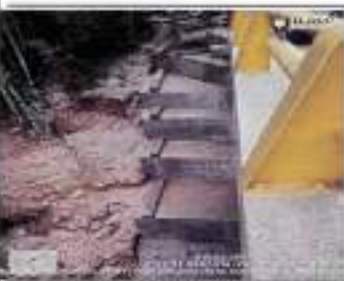
| | | 17+300 | Recinte estribo derecho puente | Recinte estribo derecho puente, concreto ciclópeo de 6 escalas seccion y londitud variable. | SI |

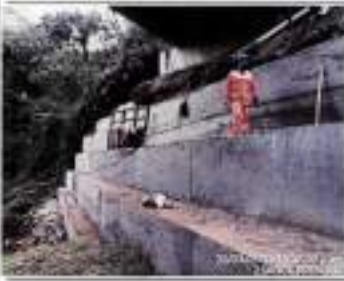
| | | 17+300 | Recinte estribo izquierdo puente | Recinte estribo izquierdo puente, concreto ciclópeo de 9 escalas seccion y londitud variable. | SI |

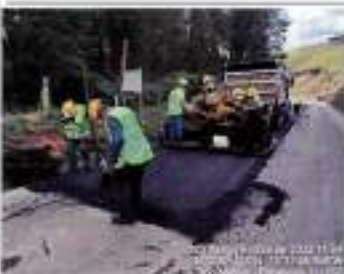
| | | 0+000 - 24+000 | Bacheo/parcheo | Mantenimien to a lo largo del corredor (Ver anexo) | SI |

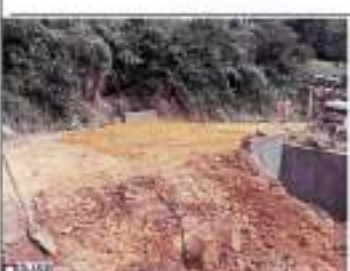
| | | 4+700 | Obra hidráulica | Construcción de poceta y cabezote. Según cartilla de obras de drenaje y protección para carreteras de la Gobernación de Antioquia , (obra nueva) | NO | |

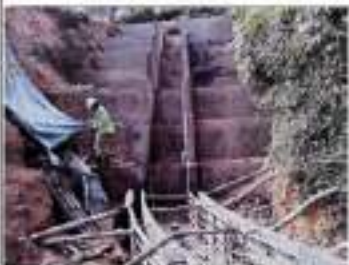
| | <div></div> | 15+500 | Pérdida de banca | Muro en concreto ciclópeo de 7 módulos seccion variable, con dissipador de paredes de seccion 1,20 x 0,20 y guarda ruedas seccion 0,60 x 0,27 L=6,88 , Según cartilla de obras de drenaje y protección para carreteras de la Gobernación de Antioquia . | NO |

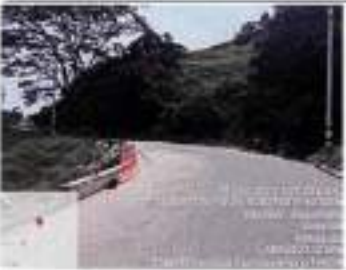
| 25AN12 | | 1+800 | Pérdida de banca | Muro en concreto ciclópeo de 7 modulos seccion variable, con guarda ruedas de seccion 0,95 x 0,40 L=12m , Según cartilla de obras de drenaje y protección para carreteras de la Gobernación de Antioquia . | NO | |

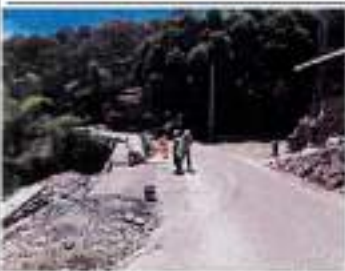
| | 8+700 | Pérdida de banca | Muro en concreto ciclópeo de 5 módulos seccion variable, Según cartilla de obras de drenaje y protección para carreteras de la Gobernación de Antioquia . | SI | |

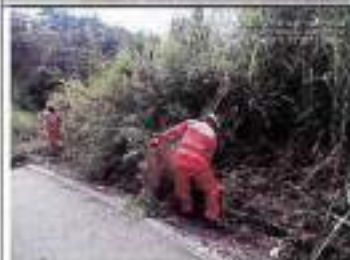
| | 0+000 - 19+100 | Mantenimiento Manual | Mantenimiento manual a lo largo del corredor | N/A |

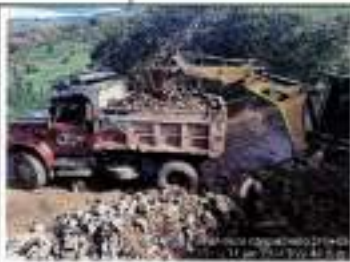
| | | 0+000 - 19+100 | Mantenimiento mecánico | Remoción de derrumbes a lo largo del corredor | N/A |

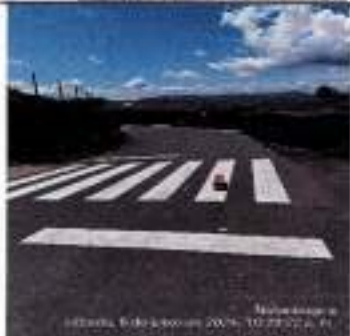
| | | Vereda el limon | Señalización | Señalización y resaltos | N/A |

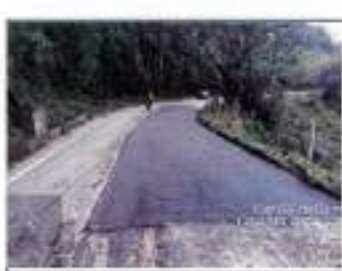
| | | 0+000 - 52+700 | Bacheo/parcheo | Mantenimien to a lo largo del corredor (Ver anexo) | SI |

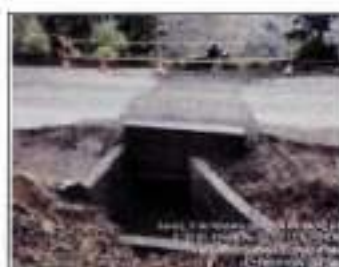
18+200

Reposicion obra transversal

Construcción de poceta y cabezote. Según cartilla de obras de drenaje y protección para carreteras de la Gobernación de Antioquia. (obra nueva)

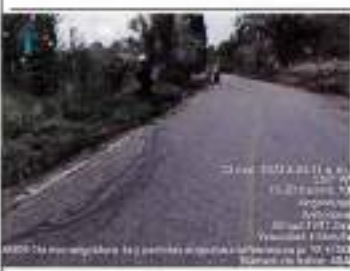
| <b>25AN09-1</b> | | <b>0+000 - 35+300</b> | <b>Mantenimiento Manual - Actividad de rocería</b> | <b>Mantenimiento manual a lo largo del corredor</b> | <b>N/A</b> |

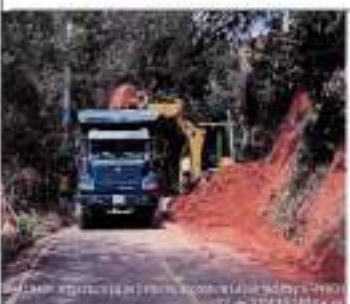
| | | <b>0+000 - 35+300</b> | <b>Mantenimiento mecánico - Remoción</b> | <b>Remoción de derrumbes a lo largo del corredor</b> | <b>N/A</b> |

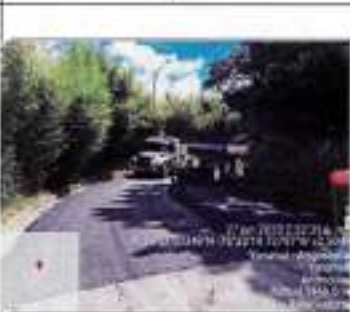
| 25AN13 | | | 0+000 - 28+600 | Bacheo/parcheo | Mantenimiento a lo largo del corredor (Ver anexo) | SI |

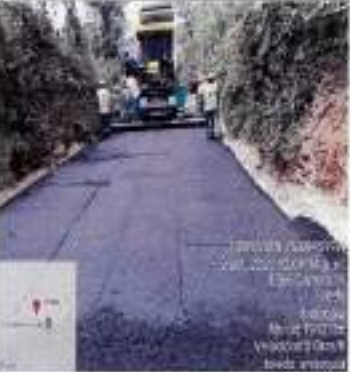
| 62AN18-3-1 | | 0+000 - 49+500 | Se prioriza este tramo de vía con el objetivo de mejorar las condiciones de la calzada. (500m). | Filtro longitudinal, Instalación de base granular, instalación de mezcla asfáltica MDC-19 para conformación de calzada. Realizan actividades complementarias con la construcción de cunetas | NO |

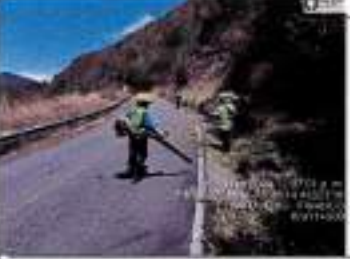
| 25AN11-1 | | 0+000 - 71+000 | Mantenimiento Manual - Actividad de rocería | Corte, limpieza y disposición de material vegetal en sitios autorizados en los 71Km de este corredor en ambos costados. | N/A |

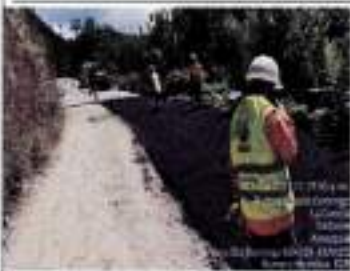
| | | 0+000 - 19+200 | Bacheo/parcheo | Mantenimiento a lo largo del corredor (Ver anexo) | SI | | |

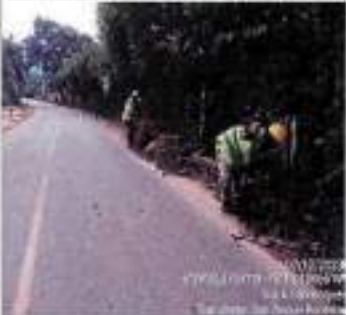
| | | 0+000 - 11+300 | Mantenimiento Manual | Mantenimiento manual a lo largo del corredor | N/A |

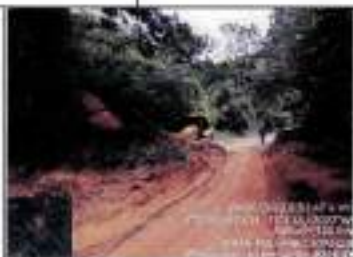
| | | | | a lo largo del<br>corredor. | | |

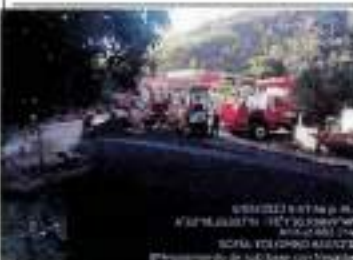
| | | 0+000 -<br>0+500 | Mejoramiento de<br>superficie de rodadura<br>(0.5 Km). | Adición y<br>compactación<br>de material<br>tipo fresado<br>se intervienen<br>120m de largo<br>con un ancho<br>promedio de<br>5m. | SI | |

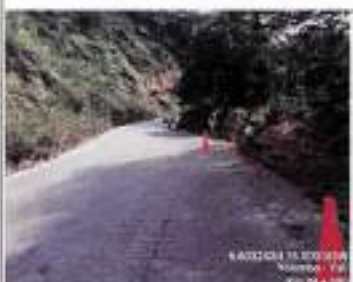
| 62AN21 | | 0+000 -<br>77+900 | Mantenimiento Manual | Mantenimien<br>to manual a lo<br>largo del<br>corredor | N/A | |

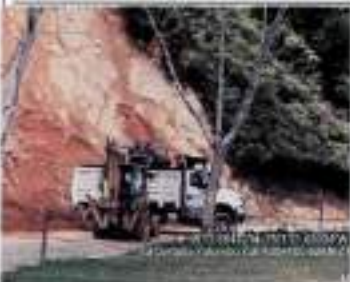
| <div></div> | 0+000 - 77+900 | Mantenimiento mecánico - Remoción | Remoción de material que ha caído en la vía, generando obstrucción parcial o total, a lo largo del corredor con disposición de material en sitios autorizados. | SI |

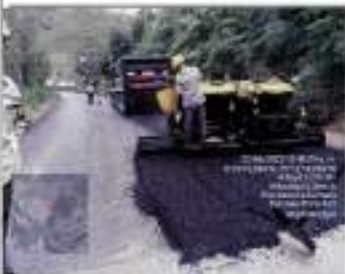
| | | 0+000 - 77+900 | Pavimento - Parcheo / Bacheo | Mantenimien to a lo largo del corredor (Ver anexo) | SI | |

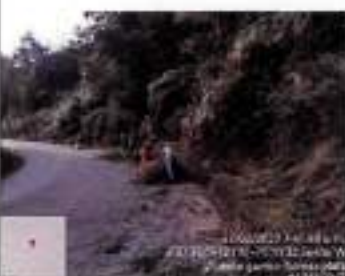
| 62AN21-2 | | 0+000 - 44+200 | Mantenimiento manual - Rocería y limpieza de cunetas. | Mantenimien to manual a lo largo del corredor | N/A | |

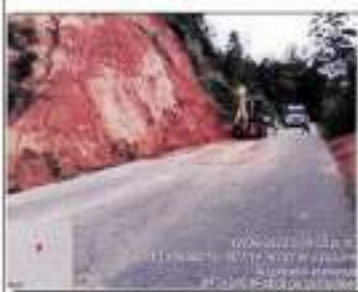
| <div></div> | 0+000 - 44+200 | Mantenimiento mecánico - Remoción | Remoción de material que ha caído en la vía, generando obstrucción parcial o total a lo largo del corredor. | N/A |

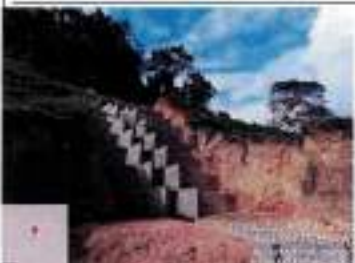
| <div></div> | 4+400 | Perdida de banca por falta de estructura de evacuación de aguas de obra transversal. | Construcción de muro en concreto ciclópeo según la cartilla de obras de drenaje y protección de carreteras de la Gobernación de Antioquia con 9 módulos de una longitud y ancho variable, con guardaruedas de longitud 12,85m, con canal disipador con un ancho de 1.20m y cada uno de los escalones de 1.85m. | NO |

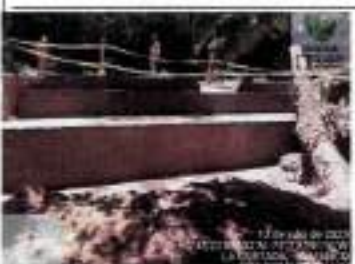
| <div></div> | 28+600 | Perdida de banca por confinamiento lateral | Construcción de muro en concreto ciclópeo según la cartilla de obras de drenaje y protección de carreteras de la Gobernación de Antioquia, con la construcción de dos módulos con | NO |

| | | | | una longitud y ancho variable y guardaruedas en dos tramos T1=19m y T2=5,35m. | |

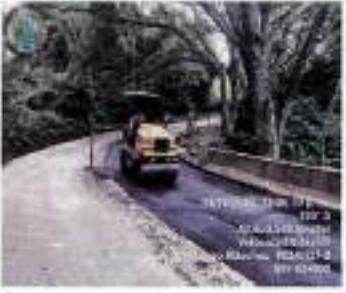
| | | 0+000 - 44+200 | Pavimento - Parcheo | Mantenimiento a lo largo del corredor (Ver anexo) | SI |

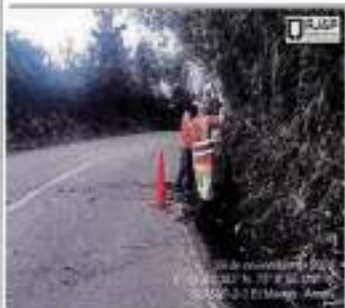
| 62AN21-2-1 | | 0+000 - 23+600 | Mantenimiento manual - Roceria. | Mantenimien to manual a lo largo del corredor | N/A |

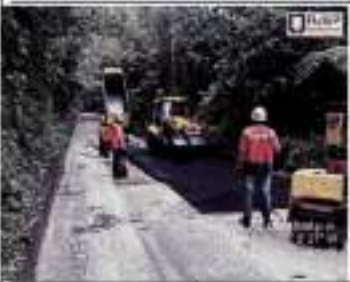
| | | 0+000 - 23+600 | Pavimento - Parcheo | Mantenimiento a lo largo del corredor (Ver anexo) | SI |

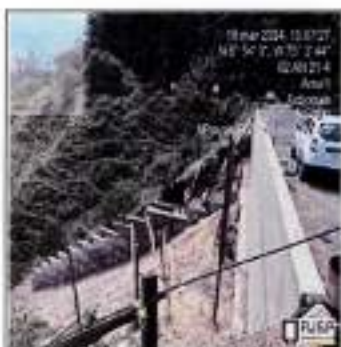
50+500

Perdida de banca por falta de confinamiento lateral y obra transversal para el correcto manejo de aguas de escorrentía.

Muro en pilas diseño de la cartilla de obras de drenaje y protección de carreteras de la Gobernación de Antioquia, muro cimentado en 7 pilas, con viga cabezal de 20.70ml y vastago. Complementado con canal dissipador con 18 módulos de un ancho de 0.90m y longitud de 2.30m. Instalación de tubería de 36" para obra transversal y poceta.

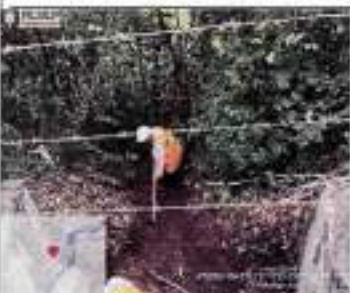
| 25AN12-1-1 | | 0+000 - 55+500 | Mantenimiento manual - Roceria. | Mantenimiento manual a lo largo del corredor | N/A |

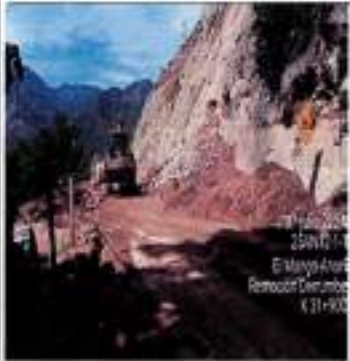
| | | 0+000 - 55+500 | Mantenimiento mecánico - Remoción. | Remoción de material que ha caído en la vía, generando obstrucción parcial o total, a lo largo del corredor con disposición de material en sitios autorizados. | N/A | |

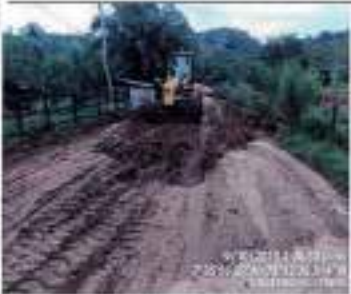
| 25AN15-1 | | 0+015 - 0+025 | Mantenimiento mecánico - Conformación | Con el objetivo de rellenar baches y surcos, así como mejorar la superficie de rodadura, se adiciona material proveniente de la zona, conforme a la solicitud de la Administración Municipal. Este material se distribuye y compacta de manera uniforme para garantizar una mejor transitabilidad y durabilidad de la vía. | SI |

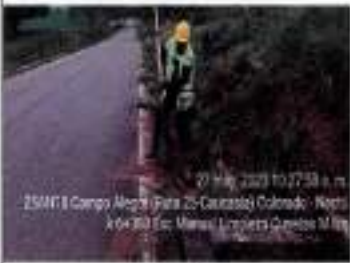
| 25AN18 | | 0+000 - 65+800 | Mantenimiento manual | Mantenimiento manual a lo largo del corredor | N/A |

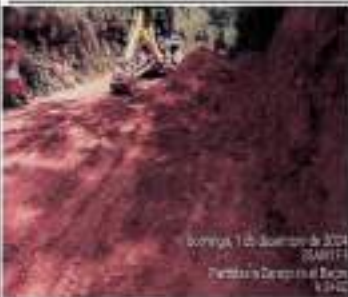
| 25AN17-1 | | 0+000 - 65+800 | Mantenimiento mecanico - Remoción | Remoción de material que cae sobre la vía e interrumpe parcial o total a lo largo del corredor con disposición de material en sitios autorizados. | SI | |

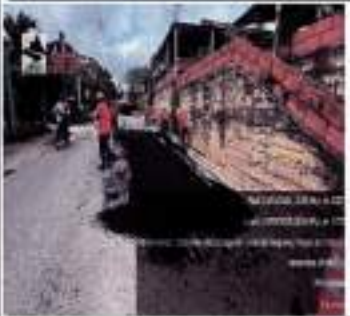
| 25AN17-2 | | 0+000 - 2+500 | Se identifican afectación superficial y profundo de algunos sectores que fueron evidenciados y priorizados por la interentoría y contratista. | Mantenimiento a lo largo del corredor (Ver anexo) | SI |
