**ESTUDIO DE VALORACIÓN COMO  
PATRIMONIO CULTURAL INMUEBLE  
DEL PREDIO UBICADO EN LA CLL 1D  
N. 7 -55 “SALÓN COMUNAL DEL  
BARRIO LAS CRUCES”**

**CLAUDIA LILIANA BUENO MENDOZA  
ARQUITECTA MSC. HISTORIA ANÁLISIS Y VALORACIÓN DE  
BIENES ARQUITECTÓNICOS Y AMBIENTALES**

**22 DE JULIO DE 2019**

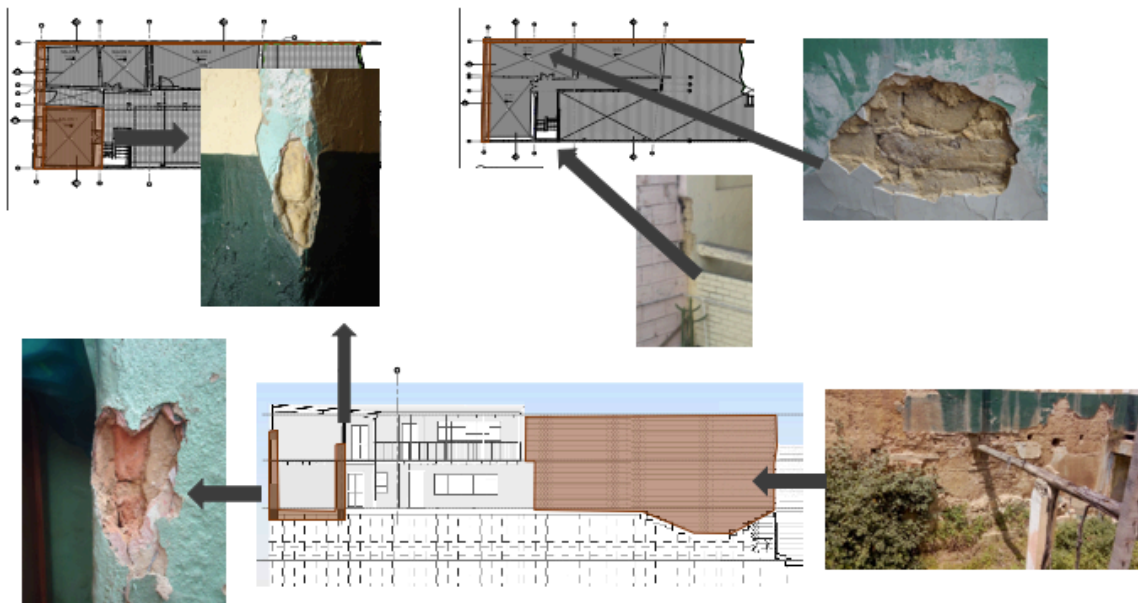
Se conservan aún tres muros perpendiculares al plano de fachada y uno paralelo que se encuentran contruidos con tierra cruda en mezclas de adobe y tapia en diferentes secciones. Al valor que tienen como representación de una técnica constructiva en desuso, se suma su importancia en la conservación de la estabilidad del muro de fachada ya que debido a su lógica de conformación estructural, se estabiliza por la forma y el comportamiento como conjunto entre los muros.

*Ilustración 9. Análisis de la ubicación de los muros que conservan las técnicas y materiales constructivos tradicionales del periodo de origen del inmueble. Fuente: el autor*

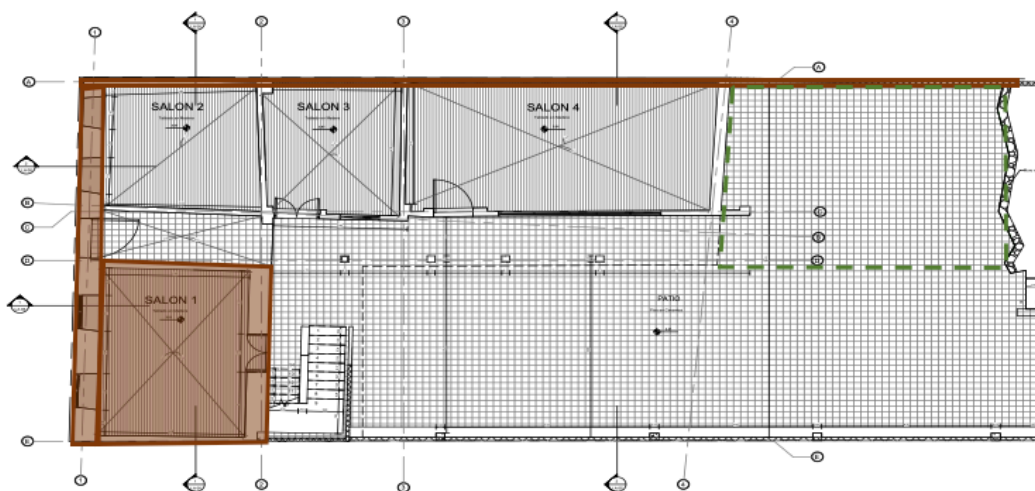
*Ilustración 22. En color café se encuentran achurados los muros que se conservan del inmueble original. Fuente el autor*

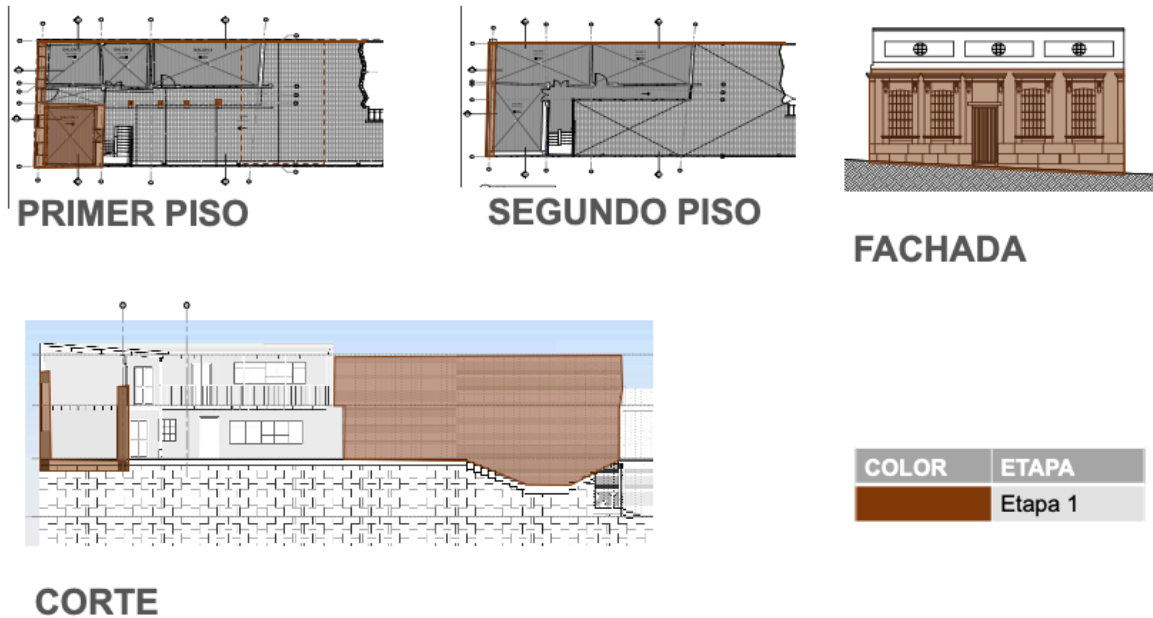
*Ilustración 25. Hipótesis de los elementos que se conservan de la construcción original 1885 - 1915.  
Fuente el autor*

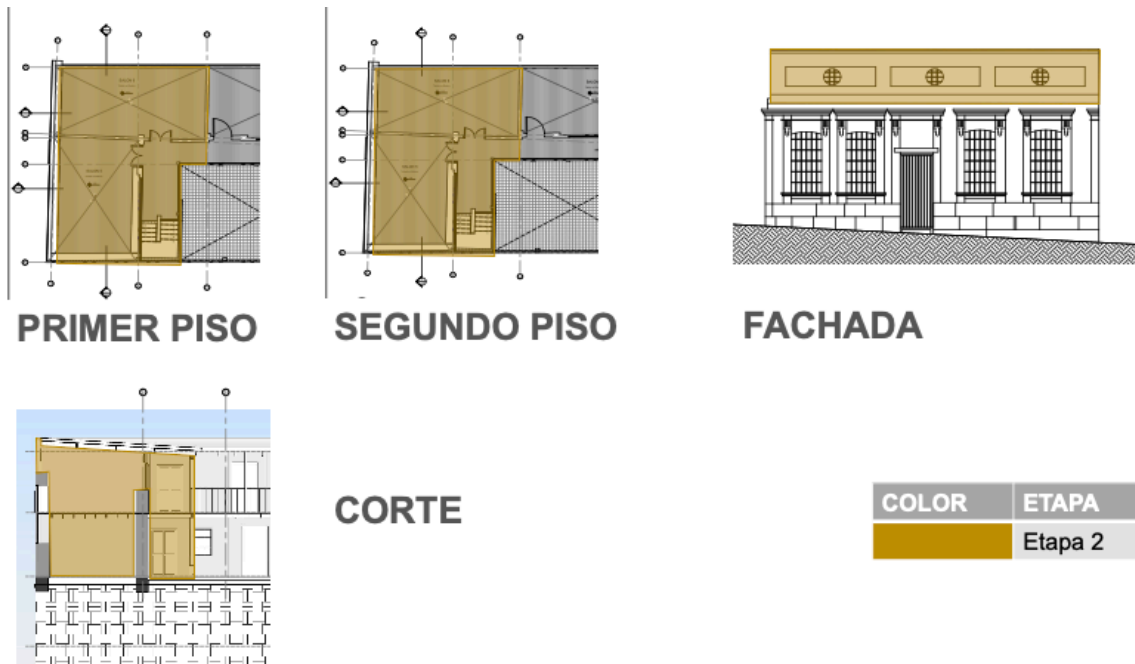
Posteriormente, posiblemente durante el periodo de transición de la arquitectura en Colombia, se adiciona un parapeto con influencias deco y se construye un segundo nivel con materiales de menor calidad que afectan la espacialidad interior del inmueble original y su fachada republicana. Se cree que en este periodo también se realizó la demolición de la crujía posterior que conformaba la C porque según testimonios de habitantes del sector, para el año 1955 esta no existía.

*Ilustración 26. Hipótesis de las zonas intervenidas en el periodo de transición. Fuente el autor*

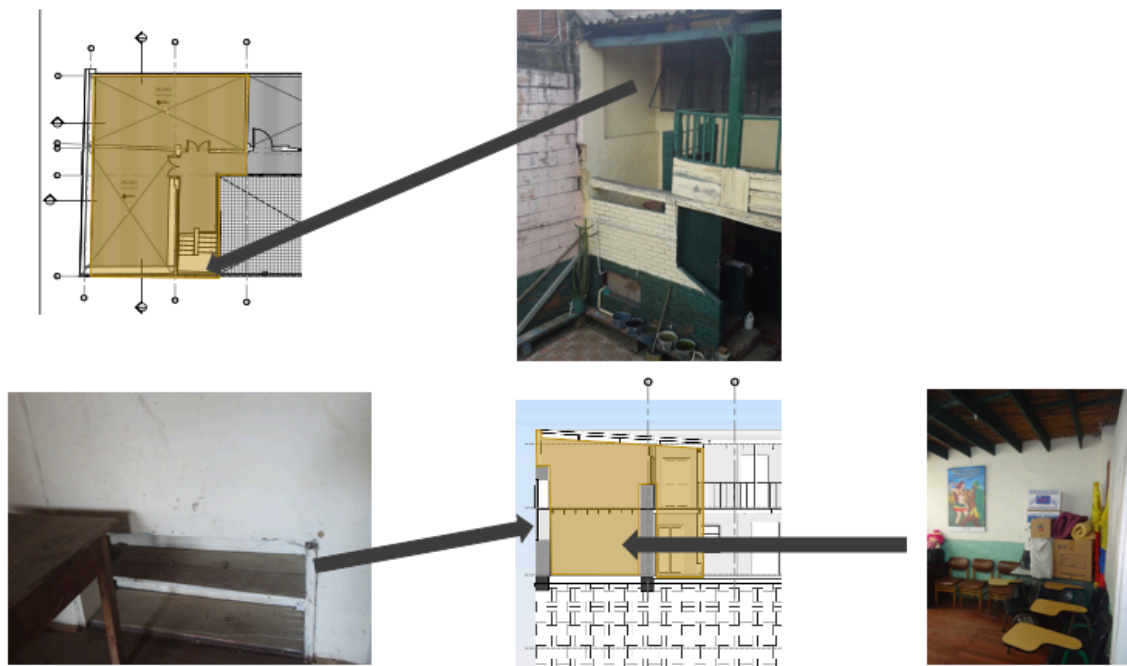
*Ilustración 27. Análisis de las afectaciones espaciales al inmueble con su segunda intervención. Fuente el autor*

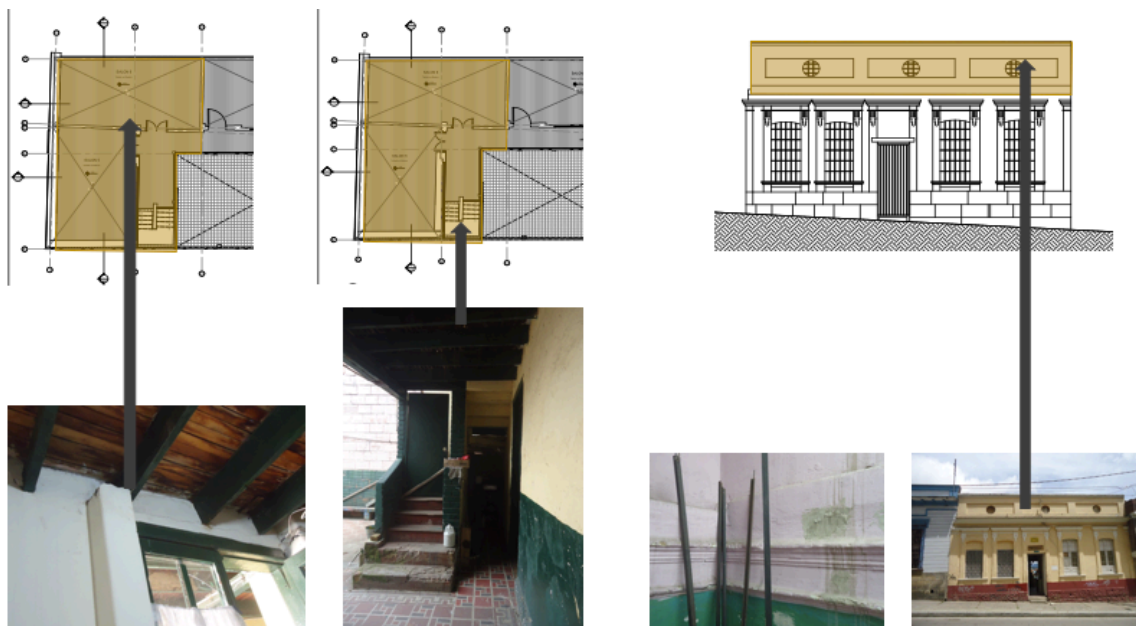
*Ilustración 28. Análisis de las intervenciones correspondientes a la construcción del segundo nivel.  
Fuente el autor*

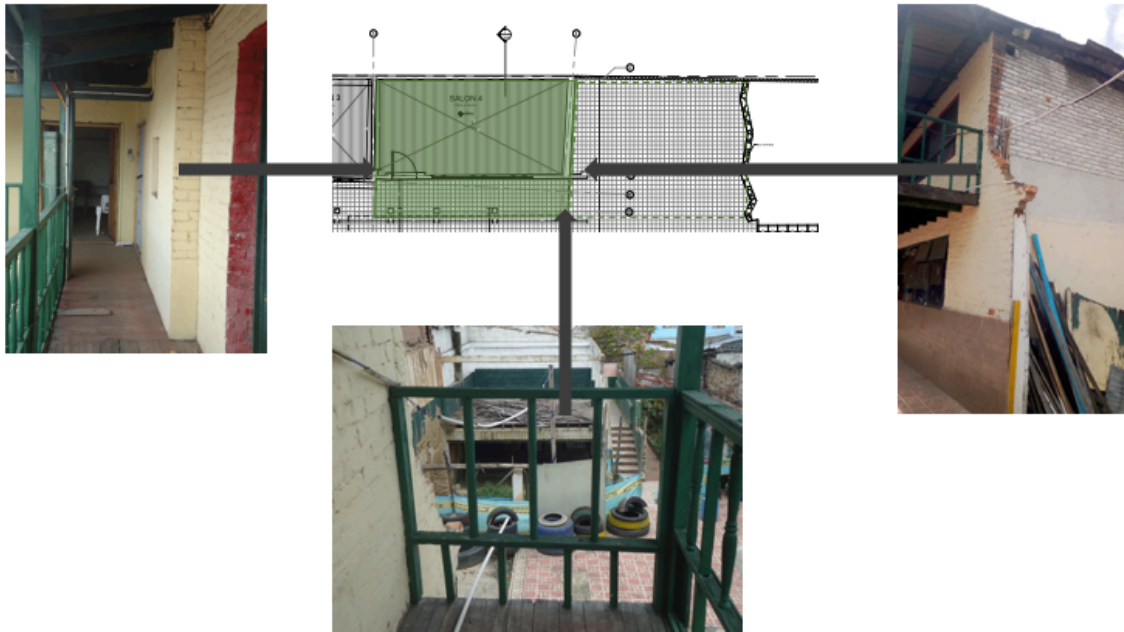
En un tercer periodo, se amplía el ala nor - oriental en ladrillo tolete cocido y posiblemente se remodela la mampostería de la escalera en el mismo material. También se encuentra correspondencia con los materiales actuales de toda la cubierta en madera y asbesto cemento. Se evidencia que de esta etapa un segmento de la edificación fué ya demolido.

*Ilustración 30. Análisis de evidencias de la tercera etapa y la demolición de parte de esta intervención. Fuente el autor*

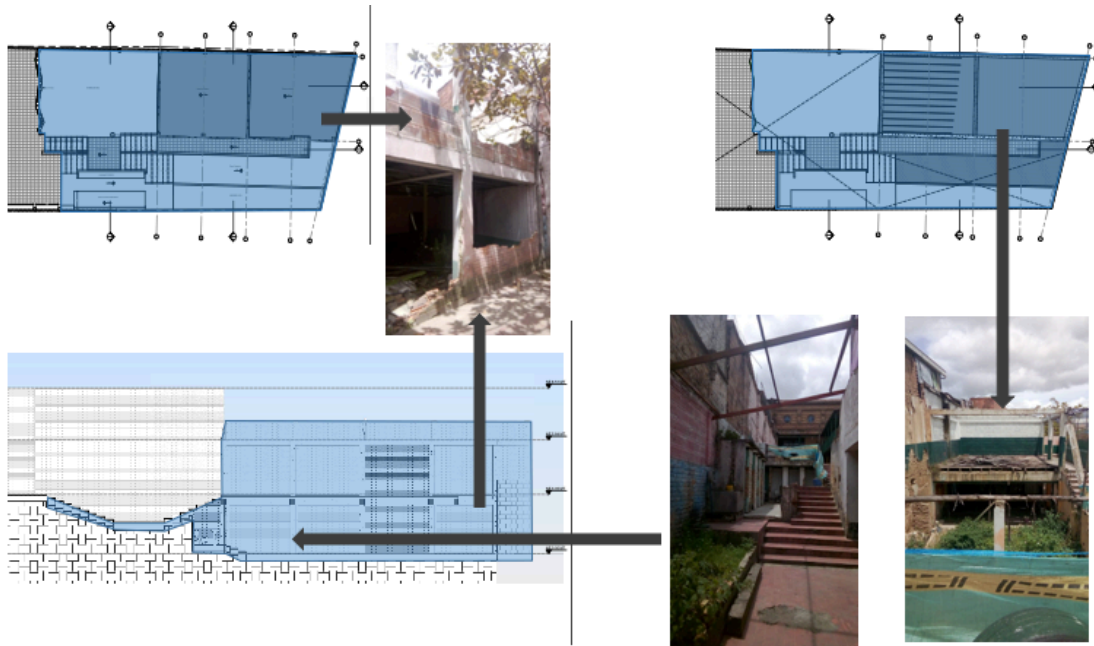
Finalmente, antes de los años 90 del siglo XX como complemento para el uso institucional que tenía el inmueble en ese momento, se construye en la parte posterior del lote un edificio de dos pisos con espacios para salones y letrinas el cual se encuentra en ruinas actualmente.

*Ilustración 32. Hipótesis de la zona construida en la última etapa en el lote antes del año 1990. Fuente el autor*
