**OBJETO**

La oficina de la Dirección de la Corporación Cultural Municipal de Villavicencio, solicito la realización de la visita técnica a cargo del ingeniero MIGUEL CAMILO ORTIZ CESPEDES, profesional CPS de CORCUMVI, con el propósito de establecer el estado de la infraestructura actual de las instalaciones de la de la CASETA CULTURAL, ubicada en el Barrio La Esperanza, a las afueras de la BIBLIOTECA GERMAN ARCINIEGAS y las instalaciones del CENTRO CULTURAL 13 DE MAYO DE VILLAVICENCIO. Todo esto con el propósito de implementar procesos de mantenimiento y/o mejoramiento, y/o restauración, y/o renovación de estas sedes a cargo de la Corporación Cultural Municipal de Villavicencio "CORCUMVI".

| <b>DESCRIPCIÓN</b> | VISITA TECNICA CASETA CULTURAL BIBLIOTECA GERMAN ARCINIEGAS DE VILLAVICENCIO | |

| <b>DESCRIPCIÓN</b> | VISITA TECNICA CASETA CULTURAL BIBLIOTECA GERMAN ARCINIEGAS DE VILLAVICENCIO | | |

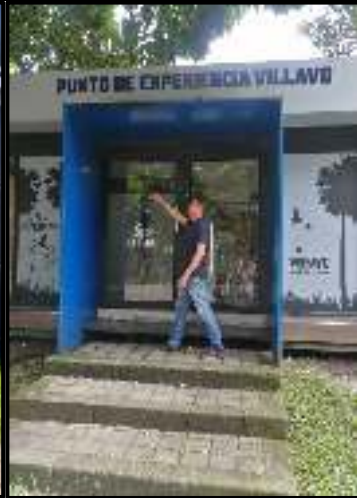
| <b>REGISTRO FOTOGRAFICO</b> | <div> </div> <div> <p>Lugar: Caseta cultural (Barrio la Esperanza)<br/>Puerta ( vista exterior)<br/>Fecha: Junio 25 de 2025</p> <p>Lugar: Caseta cultural (Barrio la Esperanza)<br/>Entrada principal<br/>Fecha: Junio 25 de 2025</p> </div> <div> </div> <div> <p>Lugar: Caseta cultural (Barrio la Esperanza)<br/>Afectacion por socavacion base de la estructura<br/>Fecha: : Junio 25 de 2025</p> <p>Lugar: Caseta cultural (Barrio la Esperanza)<br/>Vista interna de la caseta con mobiliario<br/>Fecha: Junio 25 de 2025</p> </div> | |
