**Asunto:** Informe de gestión del 1 al 29 de febrero de 2024 Contrato Interadministrativo No.  
4600095171 de 2022

**CONTRATO INTERADMINISTRATIVO 4600095171 DE 2022  
INFORME DE GESTIÓN DEL 1 AL 31 DE FEBRERO DE 2024**

**COMPONENTES: CCTV, CONECTIVIDAD Y DATACENTER**

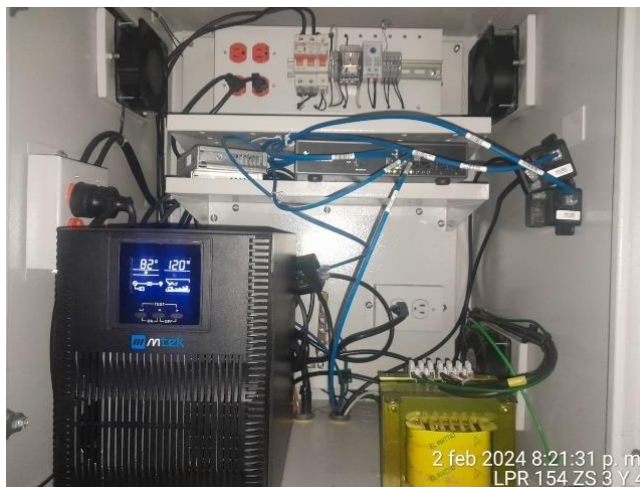
Descripción: Se detectó una intermitencia en el LPR-154, lo que llevó a iniciar labores de validación de niveles de equipos. Durante la inspección, se encontró que el radio estaba enganchado, lo que sugería un posible problema en la gestión de la señal. Se verificó el suministro de energía en la UPS y se confirmó que el switch estaba energizado y proporcionaba enlace. Se procedió a reiniciar el equipo, que se enganchó normalmente.

**Estado Gabinete Inicial**

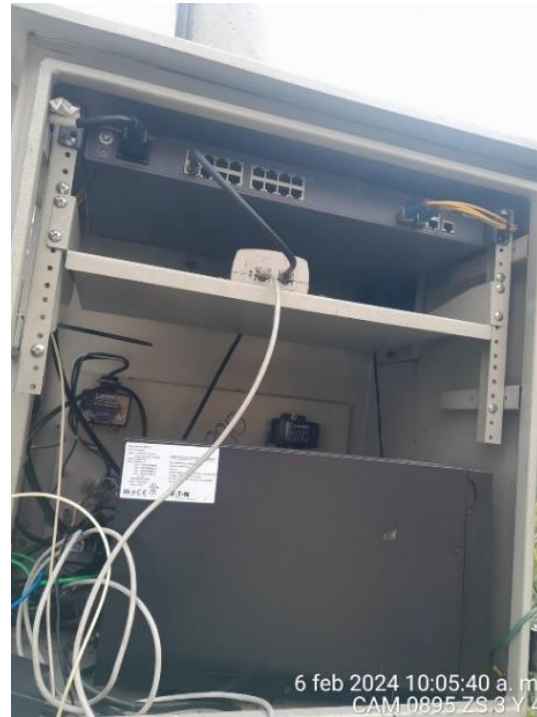
Asunto: Intermittencia enlace CAM 0895

**Estado Gabinete Inicial**

**Descripción:** Se realizaron validaciones previas antes de tomar medidas adicionales. Como parte de estas validaciones, se procedió a cambiar el transceiver del equipo afectado. Después de realizar el cambio del transceiver, se verificó que el equipo quedara operativo y funcionando correctamente.

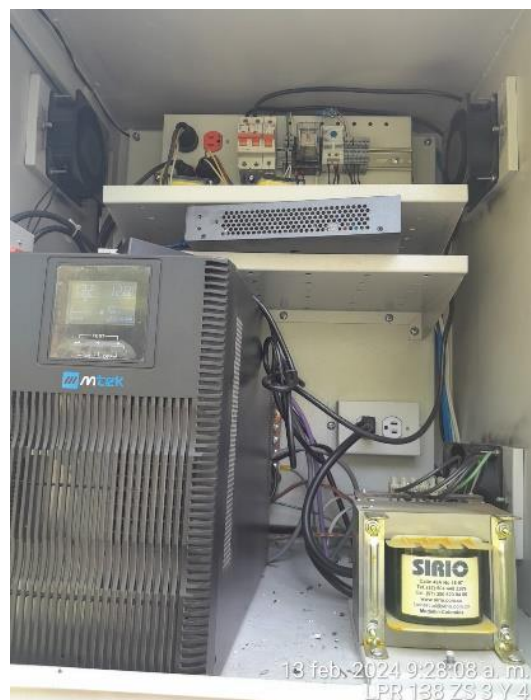
**Estado gabinete inicial**

Dado que el problema continúa a pesar de los intentos de solución, se ha decidido escalar el caso a través de Aranda (20453) para que personal especializado del aliado respectivo revise el switch. Es importante destacar que nuestro radio tiene una conexión de ping estable, lo que sugiere que el problema radica específicamente en el switch.
