**Asunto:** Informe de gestión del 1 al 31 de marzo de 2024 Contrato Interadministrativo No. 4600095171 de 2022

**CONTRATO INTERADMINISTRATIVO 4600095171 DE 2022  
INFORME DE GESTIÓN DEL 1 AL 31 DE MARZO DE 2024**

**COMPONENTES: CCTV, CONECTIVIDAD Y DATACENTER**

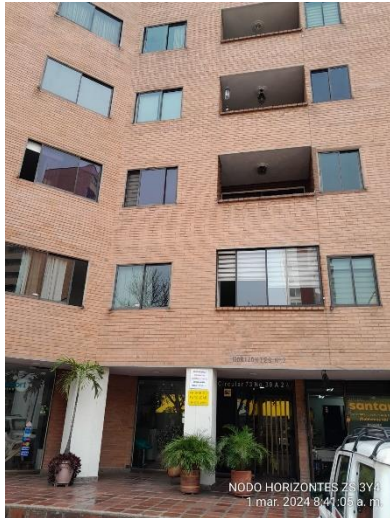
**Llegada a sitio**

**Descripción:** Se llegó al sitio y se procedió a reiniciar el radio que lleva el servicio. Después de esperar unos minutos, se confirmó que todo estaba en funcionamiento y se dejó operativo.

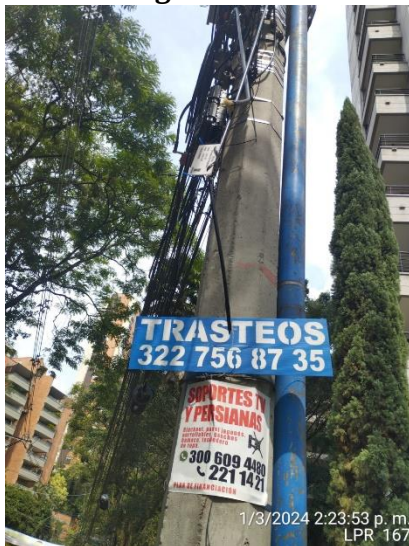
**Corte de FO**

**Descripción:** Se acudió al sitio debido a una interrupción del radio ubicado en la LPR-167. Se realizaron validaciones previas en el gabinete sin encontrar problemáticas aparentes. Durante el seguimiento del recorrido de la fibra óptica, se detectó un corte, se verificó el remanente y el 4 de marzo se llevó a cabo el empalme de la fibra óptica, se reinstala la mufla y se dejó el punto operativo.

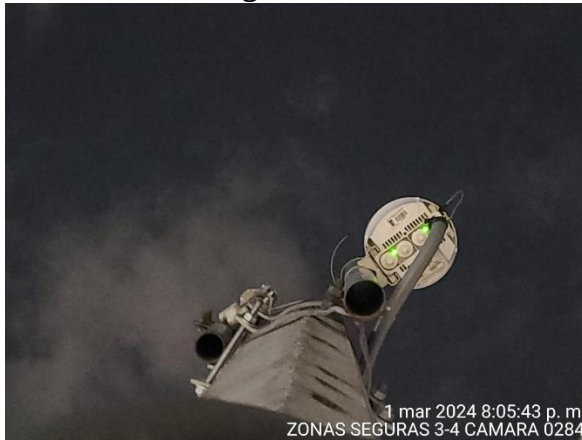
**Radio después de Reinicio**

**Descripción:** Se evidenció la caída de señal de uno de los radios. Posteriormente, se llevó a cabo una visita para realizar el reinicio del radio y se realizó un monitoreo para asegurar su operatividad, en conjunto con la gestión de los otros equipos.

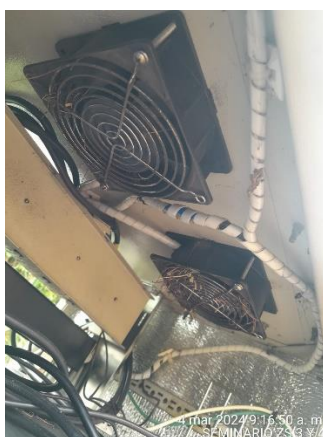
### Extractores bloqueados por nido

**Descripción:** Se evidenció que en el enlace en nodo Seminario se presenta intermitencia. Se realizó una visita al lugar para validar la situación, donde se verificó el gabinete y se encontró un nido de pájaros que obstruía los extractores. Es probable que esta obstrucción haya impedido que el calor generado por los equipos se disipe correctamente, lo que podría haber causado reinicios intermitentes. Se procedió a retirar el nido de pájaros y se reiniciaron tanto el SW como el radio, configurándolos adecuadamente para dejarlos operativos.

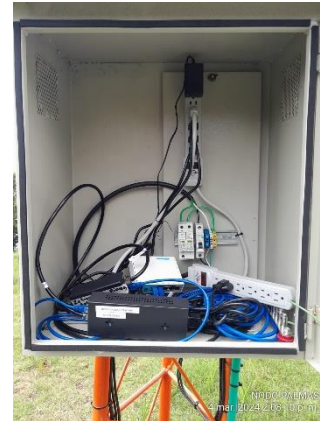
**Estado Gabinete Inicial**

**Descripción:** Se acudió a Nodo Palmas debido a una de intermitencia en el sistema. Se procedió con el reinicio del SW y se llevó a cabo un monitoreo, confirmando que el sistema se encontraba estable y operativo.

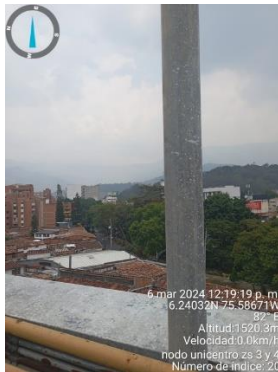
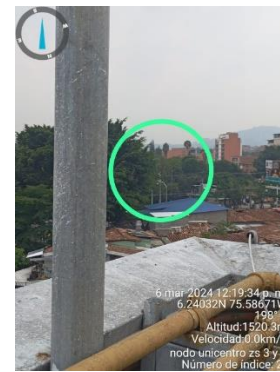
**Validación del cambio**

Mantenimiento Correctivo Unicentro

Asunto: Intermittencia CAM 0070

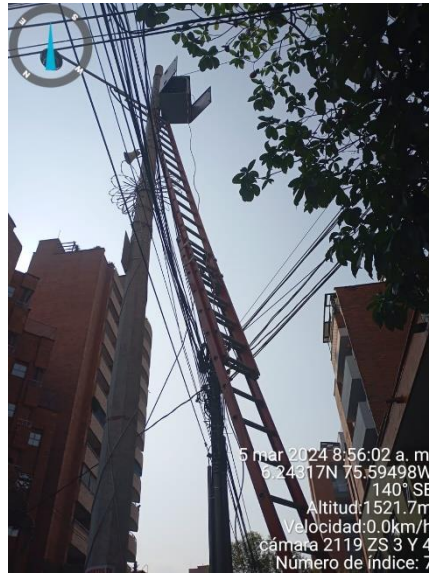
## Llegada a sitio

**Asunto:** Acompañamiento Vertytel CAM 2119

**Descripción:** Se realizó un acompañamiento junto al aliado Vertytel, durante el cual llevaron a cabo un cambio de SW y dejan operativo el punto. Sin embargo, persiste una intermitencia en la red.

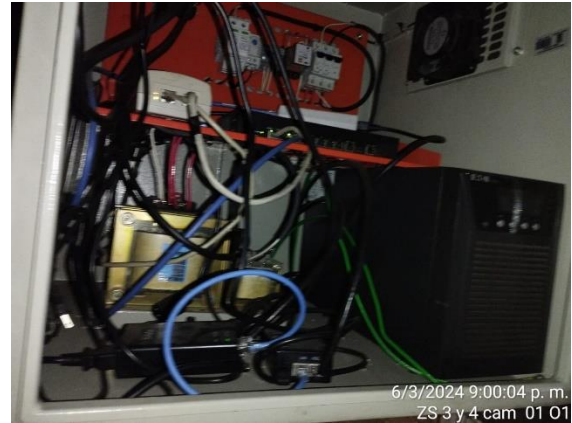
**Estado Gabinete Inicial**

**Descripción:** Se evidenció una interrupción en el enlace del punto 0101, por lo que se procedió a llegar al sitio para realizar un reinicio del TG. Se llevó a cabo un monitoreo posterior, lo que permitió recuperar el ramal afectado.

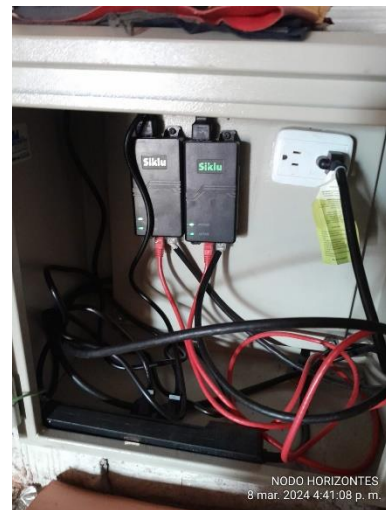
**Estado Gabinete Inicial**

**Descripción:** Se llegó al sitio y se procedió a reiniciar el SW. La interrupción se produjo debido a variaciones y caídas de la red eléctrica de la zona, lo que provoca que el radio quede bloqueado. Después de esperar unos minutos, se confirmó que todo estaba en funcionamiento y se dejó operativo.

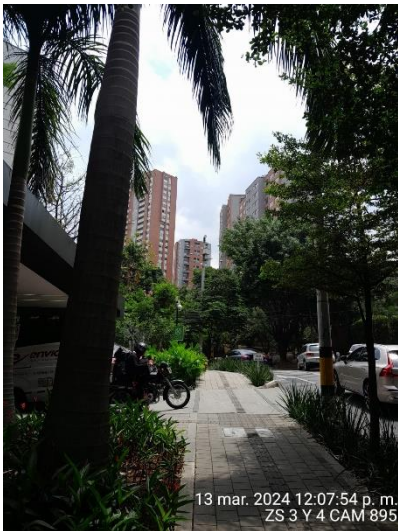
**Llegada a sitio**

**Descripción:** Nos dirigimos a la cámara 0895 debido a una intermitencia que observamos desde nuestra mesa de servicio. Se realizaron validaciones previas en el gabinete y todo parecía normal. Decidimos realizar un recorrido de la fibra óptica que llega y encontramos una fractura en el camino. Buscamos un remanente y realizamos un empalme, se reinstaló una mufla y, desde la mesa de monitoreo, observamos que todo estaba operativo.

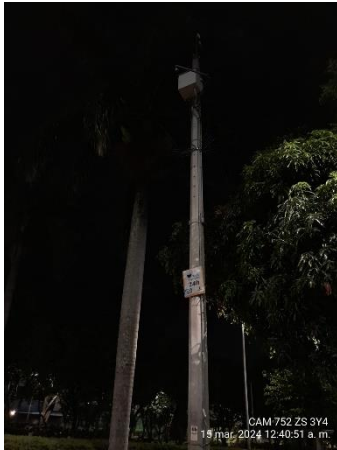
**Llegada a sitio**

**Descripción:** Se llegó al sitio y se procedió a reiniciar el SW. Después de esperar unos minutos, se confirmó que todo estaba en funcionamiento y se dejó operativo. Posible causa de ello, frecuencias sobrepuestas.

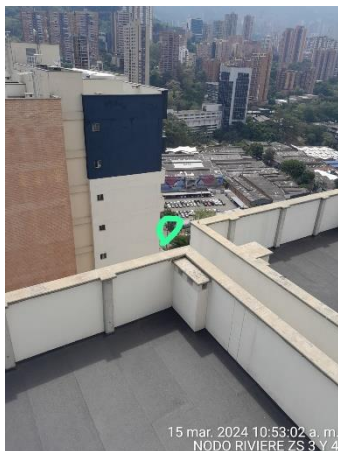
**Llegada a sitio**

**Descripción:** Se sigue observando intermitencia en la cámara 0101. Se decide ir al edificio La Riviere para realinear con el radio. Se lleva a cabo la alineación y se reinicia el radio a los ajustes de fábrica, ya que no tomaba los valores preestablecidos. Se procede a configurarlo y se realiza la alineación desde ambos puntos. Luego de estas actividades, se logra mejorar niveles de señal y normalizar el enlace.

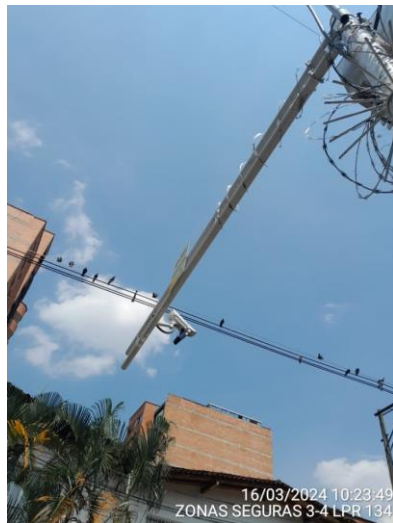
**Llegada a sitio**

**Descripción:** Se procedió a llegar al sitio y se verificó que el radio estuviera encendido y recibiera energía. A pesar de ello, la radio no lograba conectar con el TG Se confirmó que el TG estuviera en buen estado y con gestión adecuada, según indicó el compañero Alejandro, quien afirmó que estaba operativo. Se realizaron reinicios al equipo sin éxito en la conexión, por lo que, como medida de descarte, se procedió a realizar un reinicio de fábrica. Posteriormente, se volvió a configurar el equipo y la radio logró establecer la conexión nuevamente.

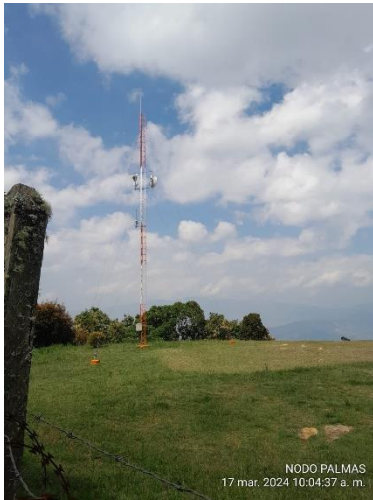
**Llegada a sitio**

**Descripción:** Se realizó una visita al nodo Palmas debido a una interrupción en el enlace. Se llevaron a cabo validaciones en el gabinete, encontrando todas las condiciones en orden. Se verificó el estado de los radios, los cuales estaban encendidos, y se decidió realizar un reinicio del equipo. Tras esta acción, se pudo observar que la conectividad del enlace se restableció correctamente.

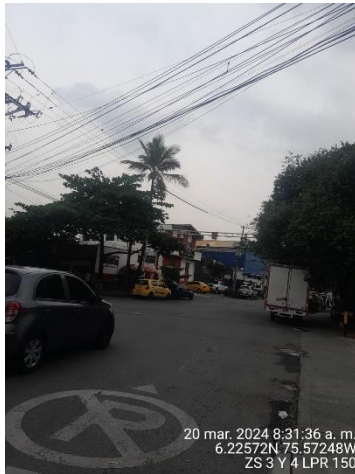
**Llegada a sitio**

**Descripción:** Se efectuó una visita debido a una interrupción en la LPR 150. Se llevaron a cabo validaciones en el gabinete, confirmando que todo se encontraba en condiciones adecuadas. Tras verificar el estado del radio, se tomó la decisión de reiniciar el SW. Después de monitorear la situación, se observó que la conectividad se restableció satisfactoriamente.

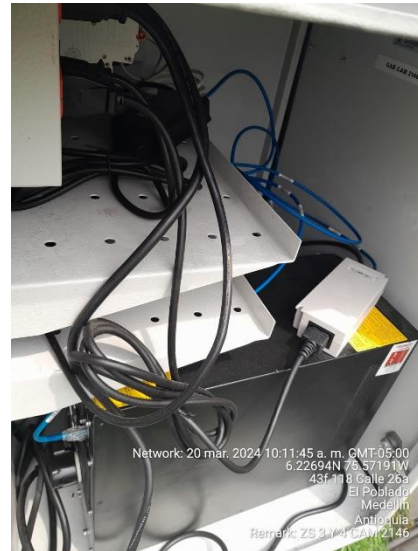
**Estado Gabinete Inicial**

**Descripción:** Se detectó intermitencia en el sistema. Se verificó el gabinete y se confirmó que todo estaba en orden, así como el estado operativo del radio. A pesar de ello, se

procedió a reiniciar el sistema. Tras el reinicio, se observó que el radio se reconectó al SW y se recuperó la conectividad.

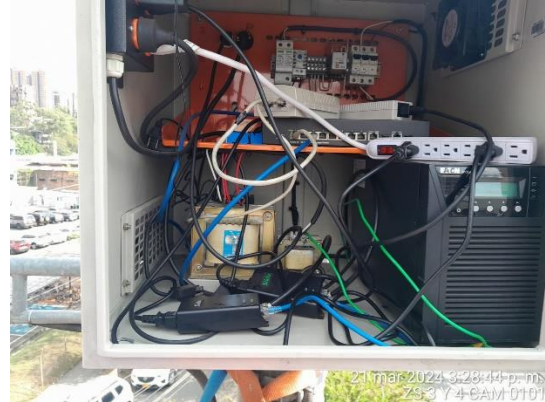
**Estado Gabinete Inicial**

**Descripción:** En este punto específico con la cámara 0101, se reiniciaron tanto el TU como el TG y se validó la línea de vista, confirmando que todo estaba en condiciones óptimas. Sin embargo, a pesar de estas medidas, el TU no logró establecer conexión. La solución fue restablecer el TU a sus valores de fábrica y luego reconfigurarlo. Al hacerlo, el TU se conectó correctamente al TG de la Riviere.

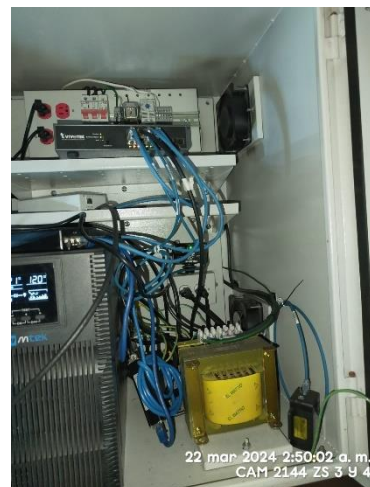
Estado Gabinete Inicial

**Descripción:** Se realizó una visita al punto 2144, llevando a cabo validaciones previas. Se procedió a reiniciar el radio y se monitoreó la situación. Después de esta acción, se confirmó que todo quedó operativo y en funcionamiento adecuado.

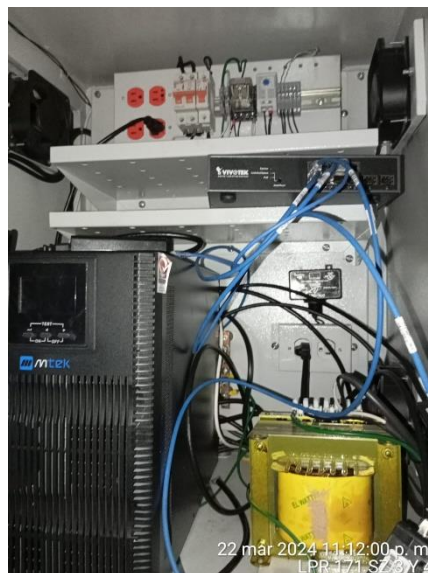
**Estado Gabinete Inicial**

**Descripción:** En relación con la conectividad, durante la visita realizada el día 22-03-2024, confirmamos que el sitio carecía de energía eléctrica. En consecuencia, hemos escalado el problema al contratista responsable, ya que no nos corresponde intervenir en cuestiones eléctricas en los puntos según nuestro alcance de trabajo.

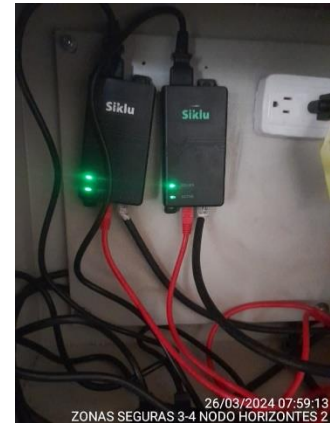
**Estado Gabinete Inicial**

**Descripción:** Se detectó intermitencia en el sistema. Se verificó el gabinete y se confirmó que todo estaba en orden, así como el estado operativo del radio. A pesar de ello, se procedió a reiniciar el sistema. Tras el reinicio, se observó que el radio recuperó la conectividad.

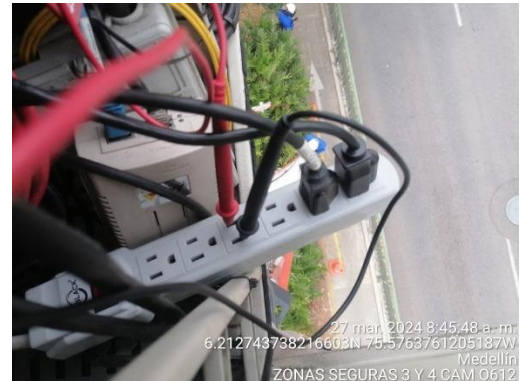
**Regleta Apagada**

**Descripción:** Se constató que el radio estaba apagado debido a que la regleta de alimentación estaba desconectada. Se procedió entonces a encenderla y realizar la verificación de los niveles correspondientes. Una vez completadas estas acciones, se dejó todo en funcionamiento operativo.

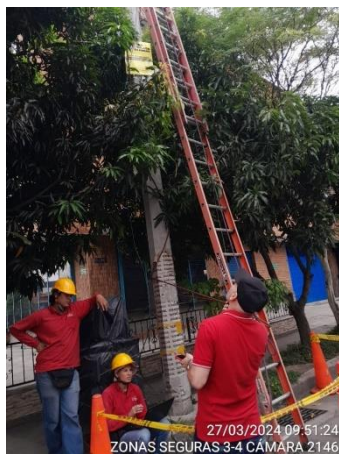
**Llegada a sitio**

**Descripción:** Se realizó un acompañamiento con el contratista Unión Eléctrica para verificar el estado de la cámara y del SW. Se confirmó que todo quedó operativo después de la intervención.
